**UNIVERSIDADE FEDERAL DO RIO GRANDE DO SUL
ESCOLA DE ENGENHARIA
DEPARTAMENTO DE ENGENHARIA CIVIL**

**ANÁLISE DE MANIFESTAÇÕES PATOLÓGICAS EM
FACHADAS COM REVESTIMENTO CERÂMICO EM PORTO
ALEGRE: ESTUDO DE CASO**

Julho 2018

Trabalho de Diplomação apresentado à Comissão de Graduação do
Curso de Engenharia Civil da Escola de Engenharia da
Universidade Federal do Rio Grande do Sul, como parte dos
requisitos para obtenção do título de Engenheiro Civil

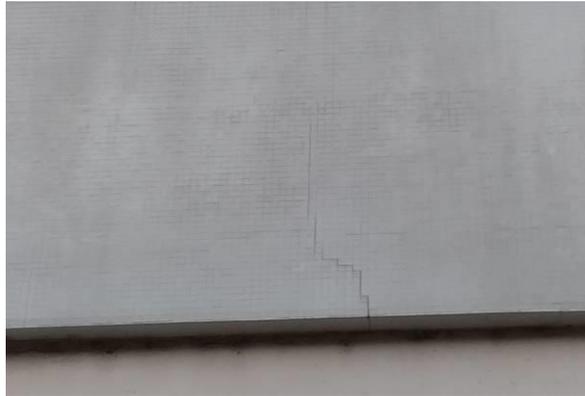
Figura 8 – Fissura em revestimento cerâmico

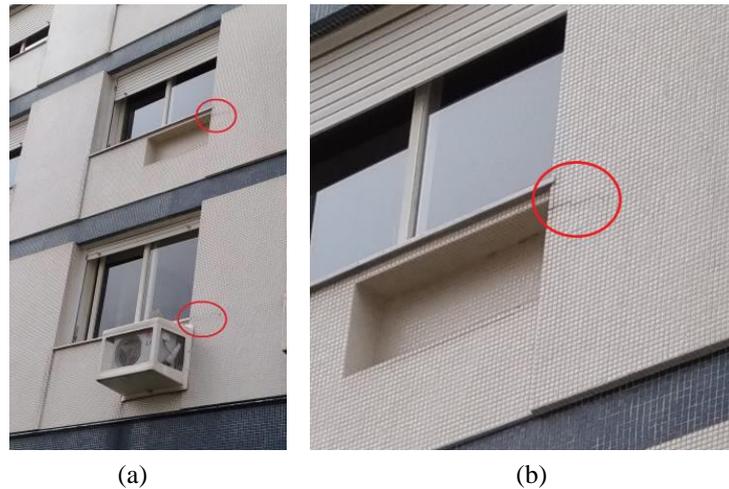
Figura 35 - Fissuras na região das aberturas: (a) vista geral; (b) detalhe da fissura

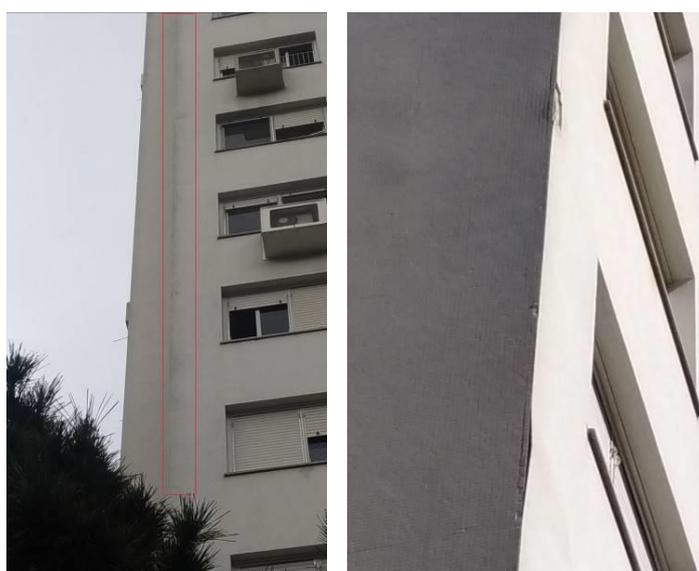
Figura 42 - (a) Manchamento nas extremidades da fachada; (b) descolamento e deslocamento causados pela umidade do local

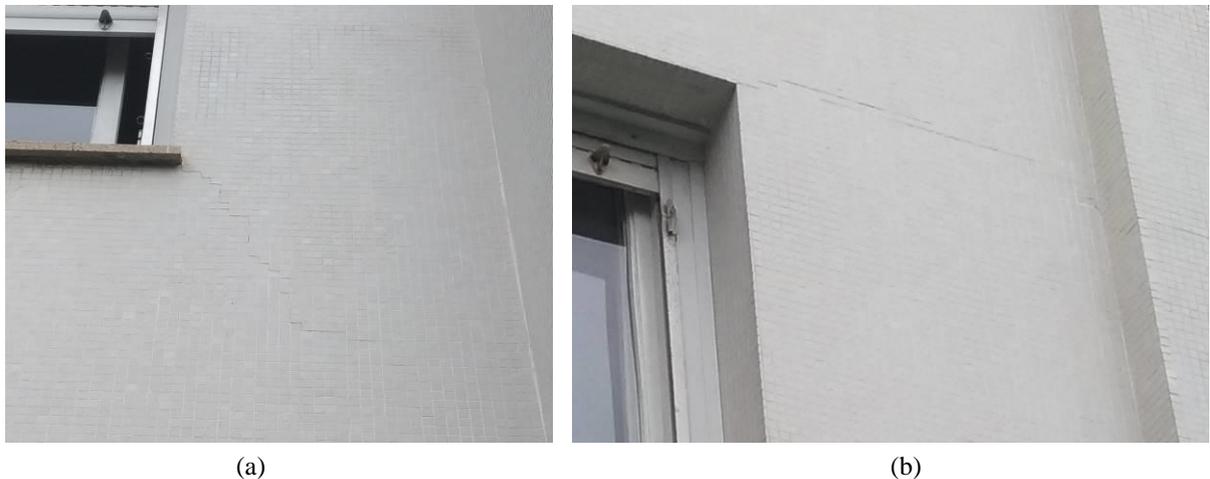
Figura 43 – Fissuras no vão da esquadria: (a) inclinada no vértice inferior; (b) horizontal na extremidade superior

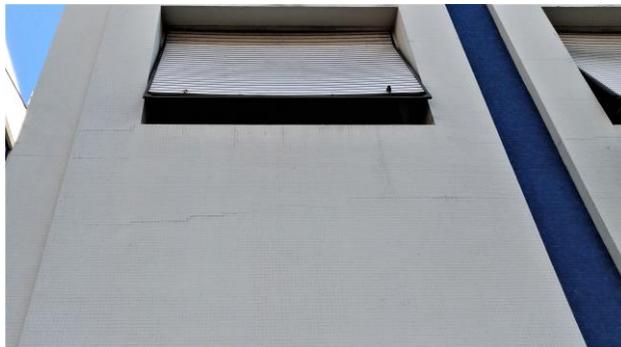
Figura 49 – (a) Fissura horizontal ao longo da fachada no segundo pavimento; (b) fissura saindo do vão da esquadria e indo até a extremidade da fachada

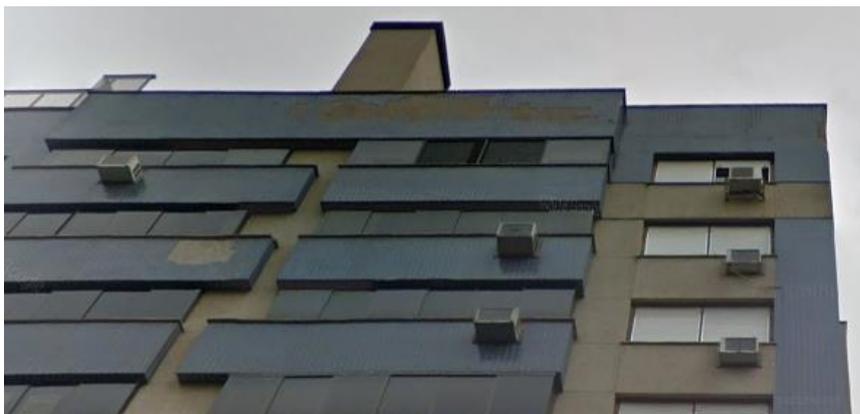
Figura 55 - Desplacamentos no topo e sacada do edifício D

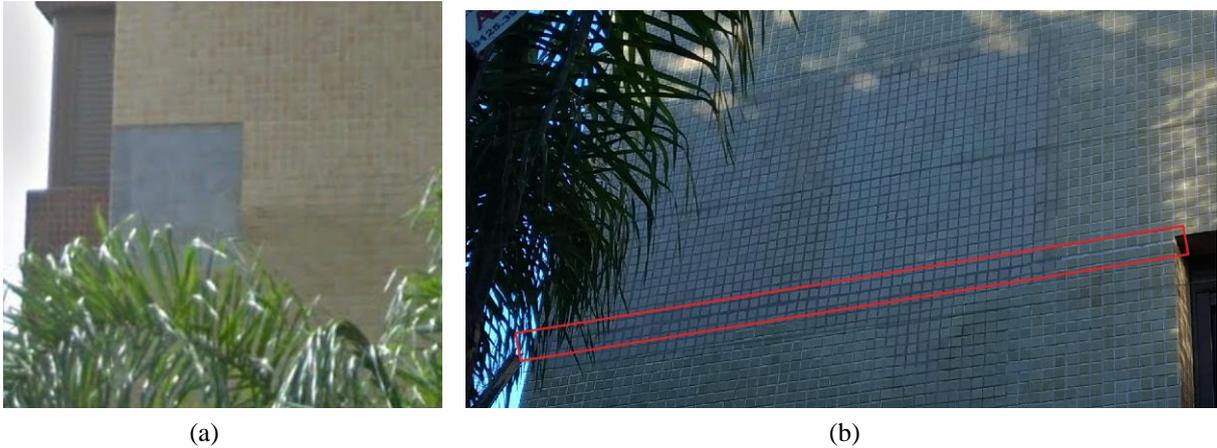
Figura 62 - (a) Região danificada na fachada do edifício E; (b) região reformada de maneira incorreta

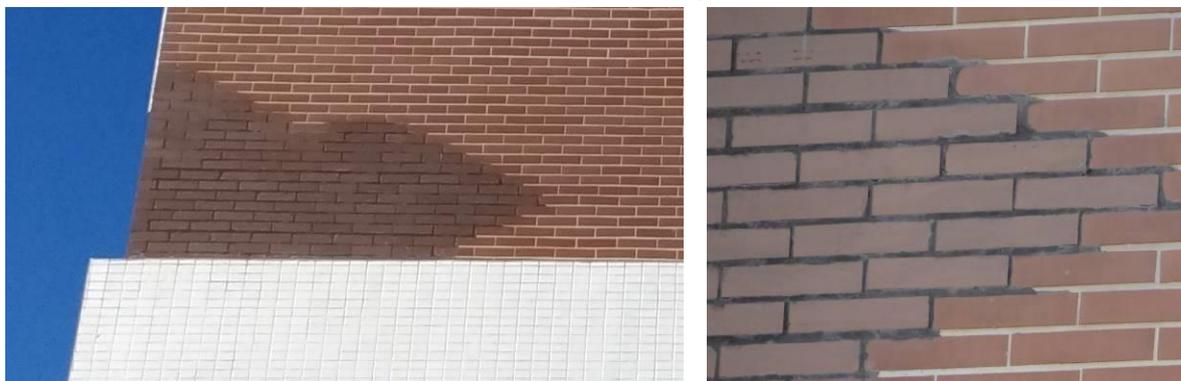
Figura 68 - (a) Área onde ocorreu a troca do revestimento; (b) foto aproximada diferenciando o revestimento original do novo

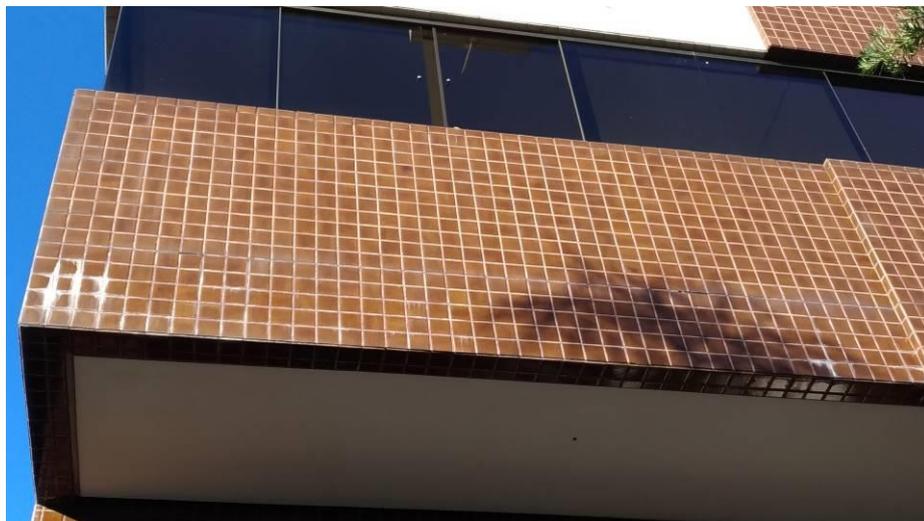
Figura 74 - Eflorescência na região da extremidade inferior da fachada do edifício G

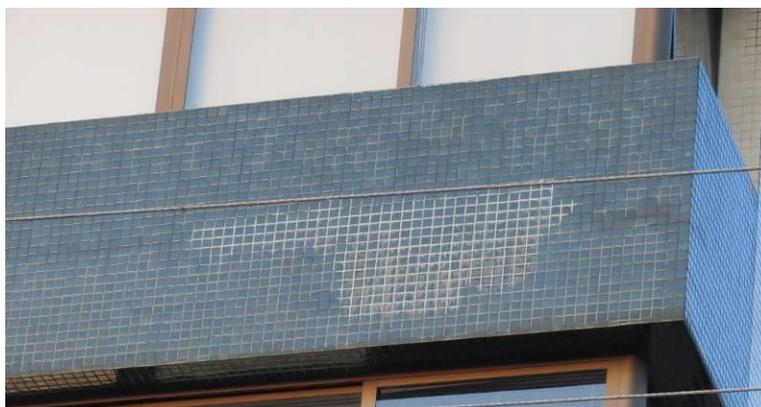
Figura 80 - Fissura, eflorescência e manchamento presentes na sacada do edifício H

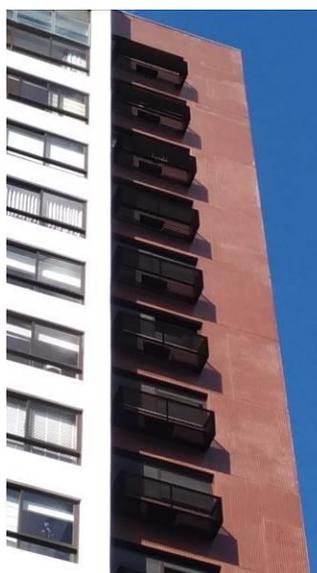
Figura 86 - Área superior da fachada do edifício I

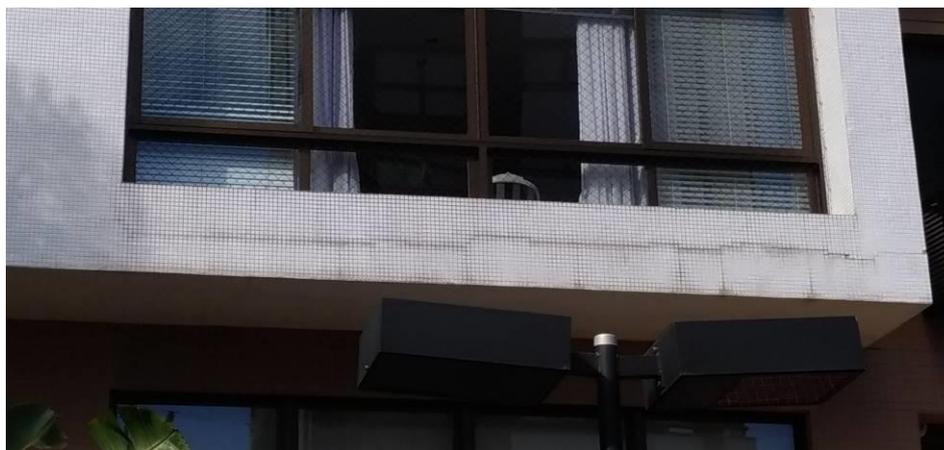
Figura 87 – Fissura no plano avançado da fachada do edifício I
