**LEVANTAMENTO DE MANIFESTAÇÕES PATOLÓGICAS EM UM CONJUNTO
HABITACIONAL NA REGIÃO METROPOLITANA DE PORTO ALEGRE -
RELATÓRIO TÉCNICO**

Porto Alegre
Dezembro 2018

Trabalho de Diplomação apresentado ao Departamento de Engenharia Civil da Escola de Engenharia da Universidade Federal do Rio Grande do Sul, como parte dos requisitos para obtenção do título de Engenheiro Civil

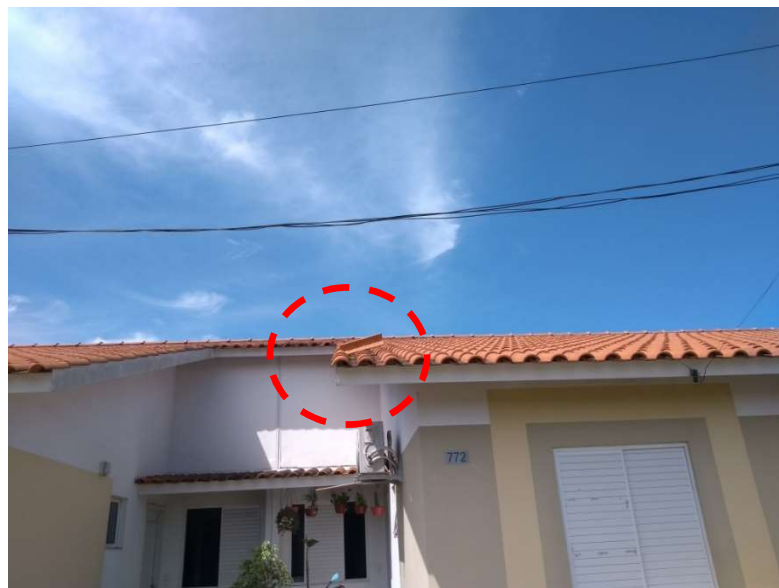
Figura 5 – Desprendimento de telhas pela ação do vento

- **Manifestação:** destelhamento pela ação do vento (Figura 14).
- **Causas prováveis:** a causa mais provável é a falha no procedimento de execução da cobertura do telhado, visto que as telhas não foram devidamente amarradas à estrutura.
- **Mecanismo de ocorrência:** a ação do vento sobre a cobertura do telhado provoca o desprendimento das telhas nos pontos mais críticos, como nos beirais.
- **Solução:** ter como premissa, no projeto, a amarração das telhas da cobertura de modo intercalado (Figura 16) e fazer um acompanhamento efetivo na hora da execução.

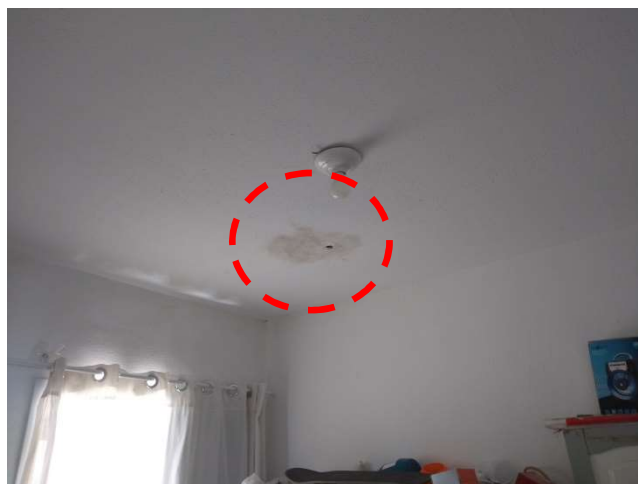
Figura 18 – Ponto de infiltração no dormitório

Observou-se que, dos 16 relatos de casos de infiltração, 12 dos casos (~66%) ocorrem na sala de estar, logo abaixo da linha de cumeeira, sendo este um ponto crítico para a entrada de água; quatro deles (~22%) ocorrem no dormitório/suíte; e os dois casos (~11%) de pontos de infiltração restantes foram observado no dormitório/suíte 1, os pontos estão circulados na Figura 17, a seguir.

- **Manifestação:** infiltrações no telhado.
- **Causas prováveis:** pontos de infiltrações próximos à linha da cumeeira e também na divisória entre duas unidades foram verificados. A água pode estar infiltrando pela argamassa de emboçamento da cumeeira e também pelos rufos.

- **Solução:** nos casos nos quais a água está infiltrando pela cumeeira, é importante verificar se estas encontram-se encaixadas de forma correta; e se a água estiver percolando pela argamassa de emboçamento, pode-se fazer a substituição por uma

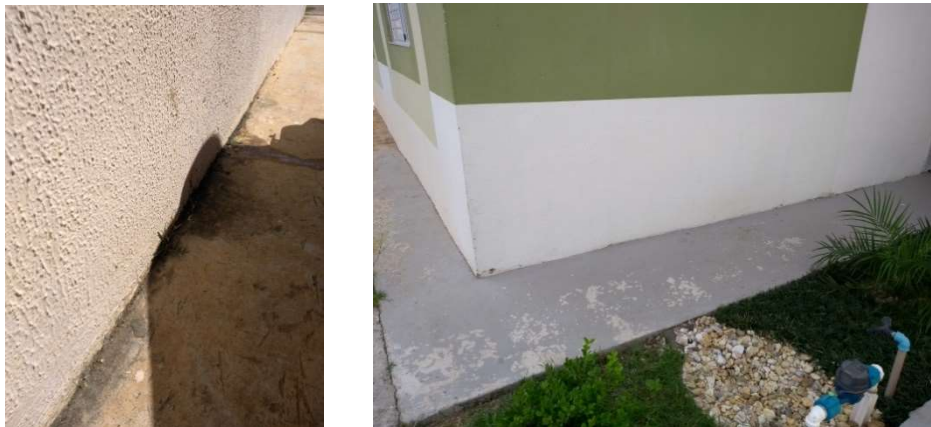
Figura 20A e Figura 20B – Pontos de infiltrações parede-radier

- **Manifestação:** infiltração na interface parede-radier.
- **Causas prováveis:** a execução das paredes de concreto é feita sobre a base da fundação de radier. As formas são montadas diretamente sobre o radier de concreto e as armaduras das paredes são posicionadas; depois é feito o travamento das formas, para a concretagem das paredes. Como não foi feito nenhum tipo de impermeabilização na junta da parede com o piso, a água proveniente da rua pode acumular e infiltrar para a parte interna da residência.

- **Mecanismo de ocorrência:** as paredes de concreto são executadas diretamente sobre o radier. O concreto dessas estruturas é executado em tempos diferentes, com isso ocorre uma fissura em sua interface que facilita a entrada de água.

- **Solução:** a junção dos elementos estruturais radier-parede é um ponto crítico para a entrada de água e o isolamento deste ponto deve ser previsto em projeto. Segundo Marmitt (2017, p.89) a constatação de infiltrações deve-se, principalmente, à impermeabilização inadequada ou deficiente. Uma solução para evitar o problema de entrada de água na junta, decorrente da junção dos elementos estruturais radier-parede, pode ser solucionada instalando-se uma manta asfáltica na interface.

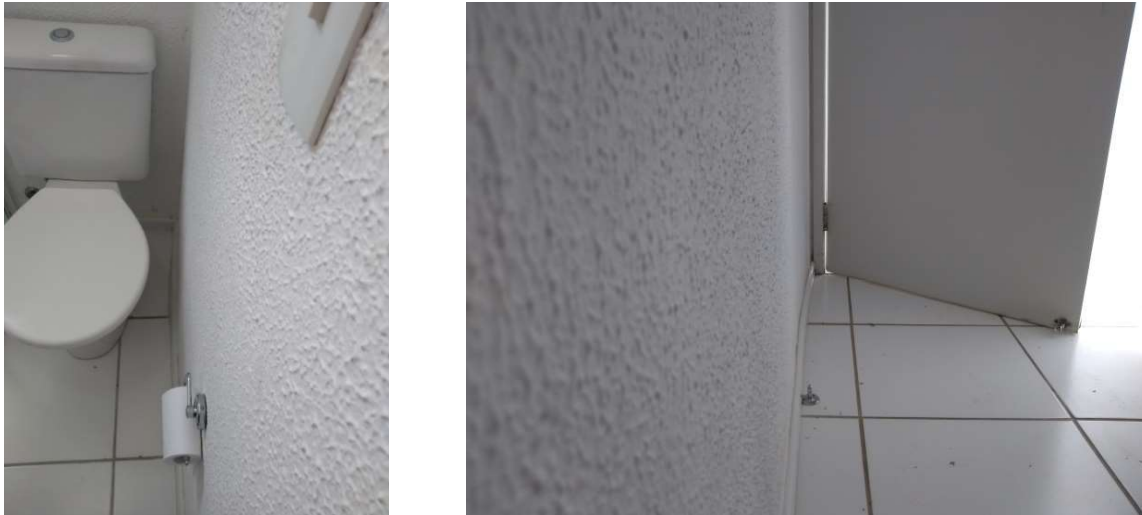
Figura 22A e Figura 22B – Ilustrações de paredes com problemas de alinhamento

- **Manifestação:** paredes abauladas e fora do esquadro (Figura 22A e Figura 22B).
 - **Causas prováveis:** as causas mais prováveis estão relacionadas à execução imprópria dos procedimentos de instalação das fôrmas metálicas, de escoramento e de desforma.

ocasionaram em deformações indesejadas. A remoção incorreta dos escoramentos pode ocasionar no surgimento de trincas. Além disso, a instalação inadequada dos escoramentos, bem como condutas inadequadas na execução, também pode ter sido um fator determinante para o surgimento destes problemas, uma vez que tais condutas podem resultar no deslocamento das fôrmas, que se manifestará em paredes fora do esquadro e abaloadas.

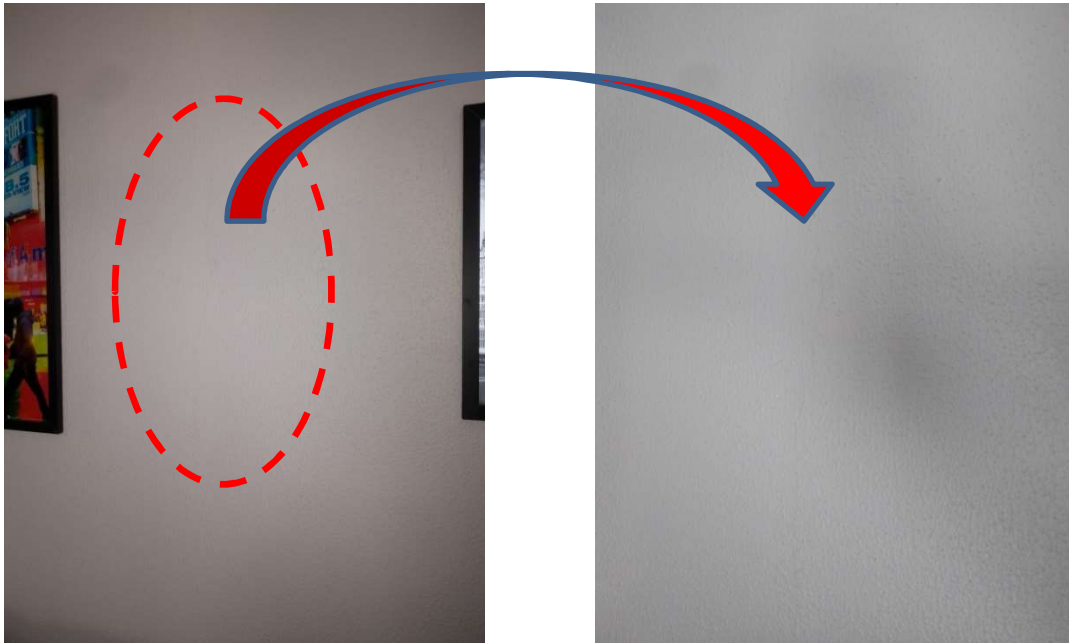
Figura 24 – Ilustração de uma fissuração

- **Manifestação:** fissuras no concreto.
- **Causas prováveis:** por se tratar de edificações executadas em concreto moldado *in loco*, a causa mais provável para o surgimento destas fissuras é a retração do concreto.

- **Mecanismo de ocorrência:** a retração do concreto é caracterizada pela redução do seu volume, em consequência da perda de água por evaporação (exsudação). Se o processo de cura do concreto não acompanhado de forma adequada, a exsudação ocasiona o surgimento de micro e de macro poros na estrutura, gerando esforços de tração que são fatores determinantes para o aparecimento de fissuras (ANDRADE; COSTA, 2005).

- **Solução:** o aparecimento de fissuras nas estruturas analisadas poderia ter sido facilmente prevenido com os devidos cuidados, durante o processo de cura, através do procedimento de aspersão. Assim, ao retardar a perda precoce de água, é possível garantir que o concreto ganhe maior resistência, de forma que a estrutura possa suportar os esforços de tração ocasionados por esta perda (SOUZA; RIPPER, 1998 p.25).

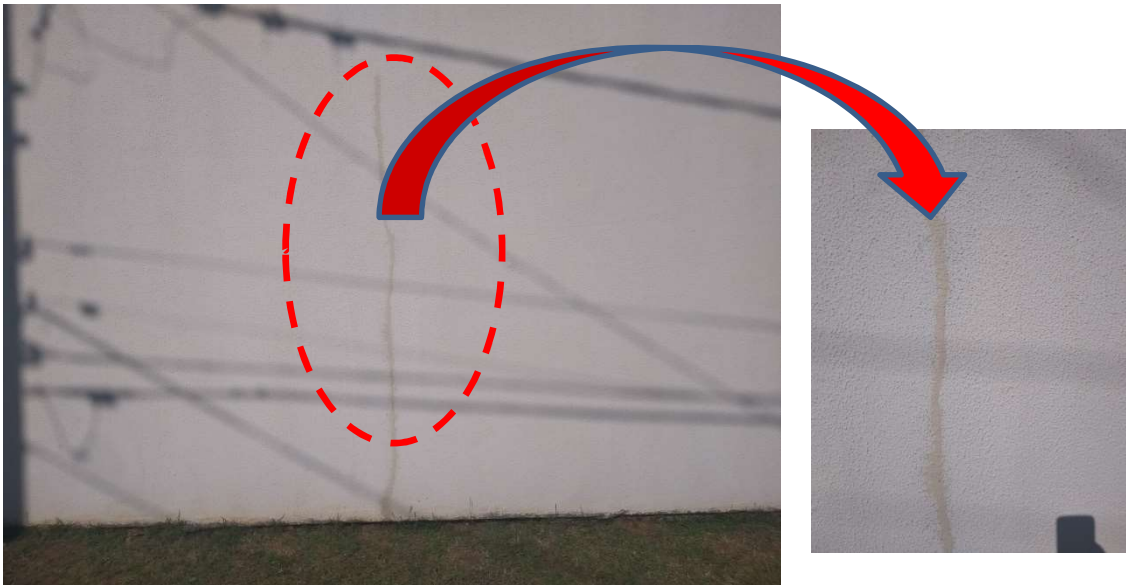
Figura 25 – Exemplos de rachaduras encontradas nas unidades

Rachaduras verticais do piso ao teto foram identificadas em um ponto específico das unidades (Figura 25) e a presença de fissuras em algumas paredes também foi notada.

- **Manifestação:** rachaduras em paredes de concreto.
- **Causas prováveis:** rachadura causada por recalque de fundação, que pode ser confirmado pela localização das edificações que apresentaram este problema.
- **Mecanismo de ocorrência:** segundo Oliveira (2012), o fenômeno de mudança de volume do solo por percolação da água presente entre seus poros denomina-se de consolidação. Considerando-se solos altamente permeáveis, como as areias, a consolidação, e, portanto, os recalques, acontece em períodos de tempo relativamente curtos, após serem solicitados; já para os solos menos permeáveis, como as argilas, a consolidação ocorre de maneira bastante lenta, ao longo de vários anos. Até mesmo as camadas delgadas de argilas entre maciços rochosos estão sujeitas a esse fenômeno.

- **Solução:** em casos como este, a técnica de injeção de fendas é a escolha mais adequada, desde que confirmado a estabilização do solo. Segundo Souza; Ripper (1998, p.121):

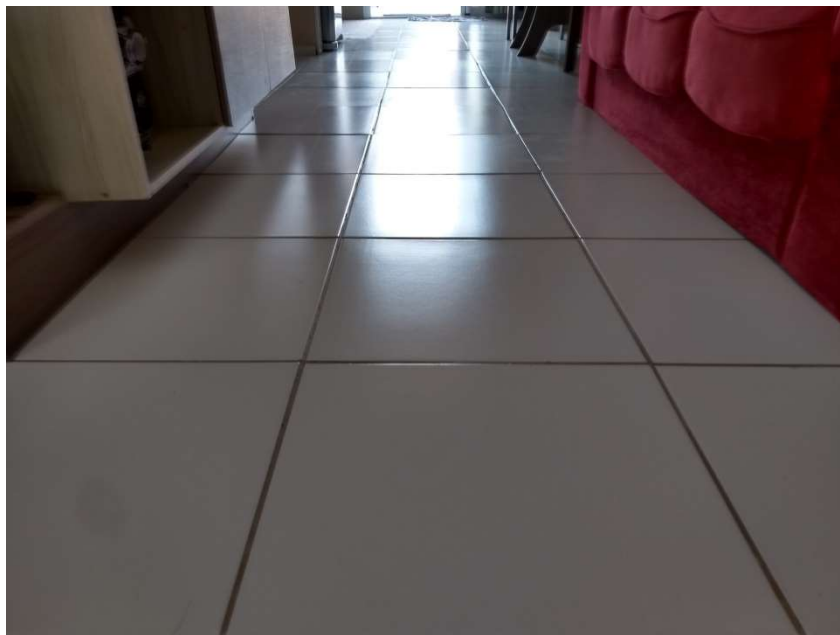
Figura 28 – Desalinhamento e desnível em piso cerâmico

- **Manifestação:** mau alinhamento e desníveis no revestimento cerâmico do piso.
- **Causas prováveis:** a instalação do revestimento cerâmico diretamente sobre o radier – que é uma superfície irregular – sem a realização de uma base apropriada ocasiona, invariavelmente, dificuldades de alinhamento e desníveis. Esta dificuldade é agravada, muitas vezes, pela falta de fiscalização apropriada, na execução do serviço.
- **Mecanismo de ocorrência:** como explicitado na Seção 3.2.1, a fundação é do tipo radier. É uma fundação rasa, geralmente utilizada em edificações de pequeno porte. Devido às características específicas do sistema, o acabamento nem sempre apresenta uma boa regularidade superficial. Sendo assim, não seria adequado realizar a instalação do revestimento cerâmico diretamente sobre essa superfície. Estas manifestações poderiam ter sido minoradas com fiscalização mais rigorosa.

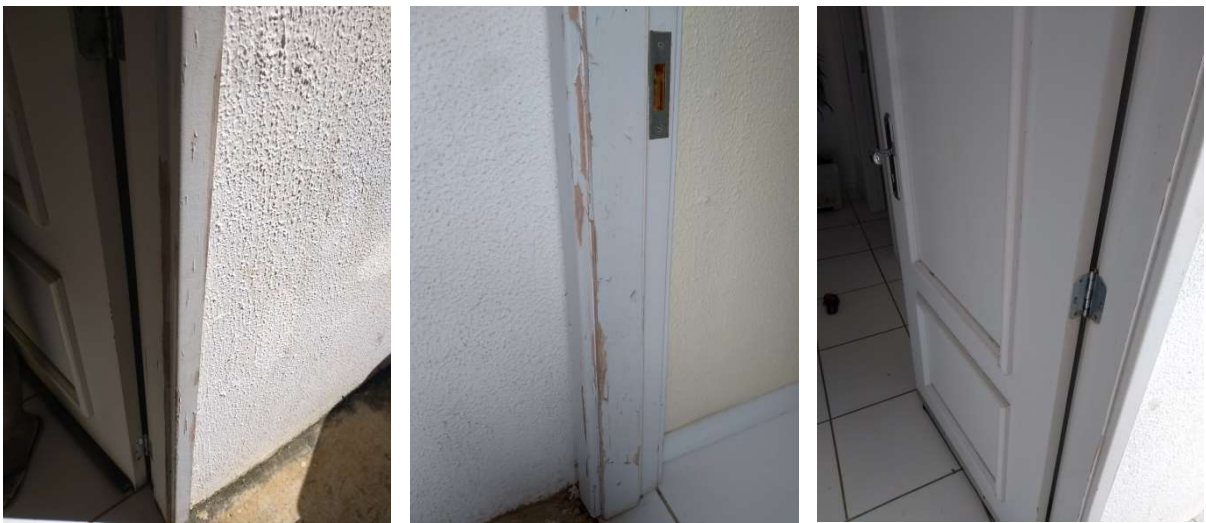
Figura 31A, Figura 31B e Figura 31C – Portas de entrada deterioradas

As esquadrias adotadas para o conjunto habitacional em estudo apresentaram um bom desempenho em relação à estanqueidade e à funcionabilidade. De uma maneira geral, foram aceitas de forma positiva pelos usuários. O problema mais recorrente se refere à degradação excessiva da porta de madeira, na entrada das residências.

- **Manifestação:** deterioração das portas de madeira.
- **Causas prováveis:** exposição direta a intempéries (ação da chuva, radiação solar, etc.).
- **Mecanismo de ocorrência:** as portas de madeira instaladas nas entradas das unidades receberam uma camada de tinta esmalte, visando à proteção contra intempéries. Porém a posição da entrada das unidades não possui uma proteção efetiva contra a ação da chuva, e a exposição da madeira a condições adversas de tempo causou uma rápida degradação do material.
- **Solução:** a utilização de portas de madeira em locais que sofrem com forte ação de intempéries não é uma boa premissa de projeto, visto que a madeira, mesmo recebendo uma camada de proteção, sofre excessivamente com a variação da umidade e com a exposição à radiação UV (ultravioleta). A escolha de um material mais resistente a tais ações do clima seria o ideal para o caso analisado.

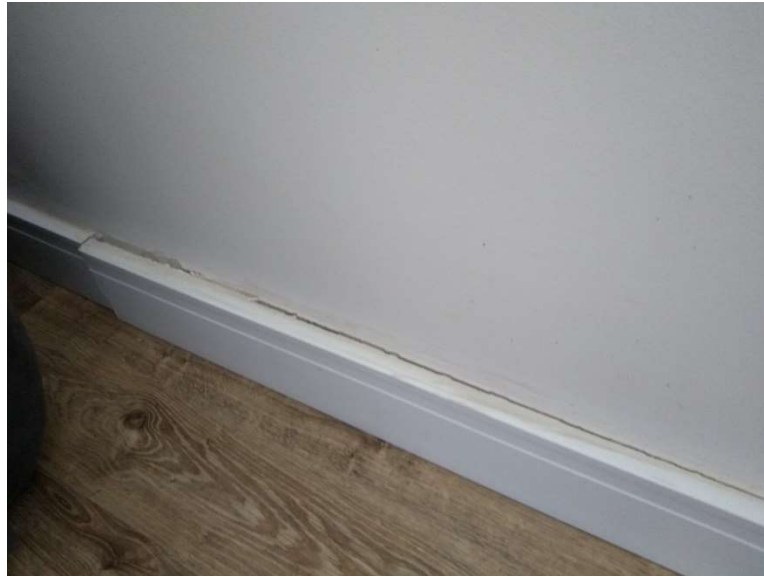
Figura 33 – Presença de umidade acima do rodapé

- **Manifestação:** umidade presente na faixa inferior do perímetro das paredes internas.
- **Causas prováveis:** a falta de impermeabilização ou a impermeabilização ineficiente nas fundações de radier permite que o excesso de umidade proveniente do solo chegue até o piso e às paredes por capilaridade.

- **Mecanismo de ocorrência:** o fenômeno físico da capilaridade é o processo pelo qual a umidade ascensorial ocorre, sendo caracterizada pelo fluxo de água proveniente do solo, através de vasos capilares presentes em paredes permeáveis (ALFANO *et al.*, 2006, apud SCOLOSKI, 2015). A ocorrência desse fenômeno é facilitada pela própria estrutura do concreto, que é um material poroso. Com o passar do tempo, a ação da água sobre o concreto causa a sua deterioração. Essa deterioração será tão mais rápida quanto maior for a porosidade do material. No concreto, a porosidade é determinada pela característica dos materiais e pela dosagem, sendo diretamente relacionada com a granulometria do cimento. Outro fator determinante é a proporção água/cimento. A

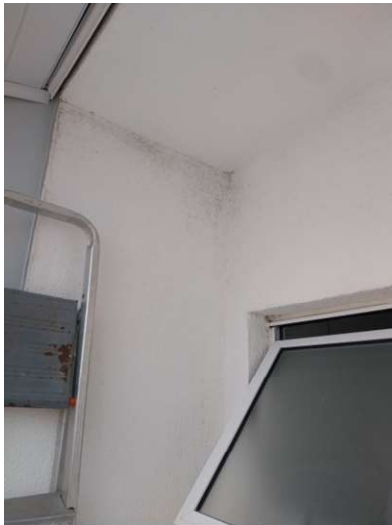
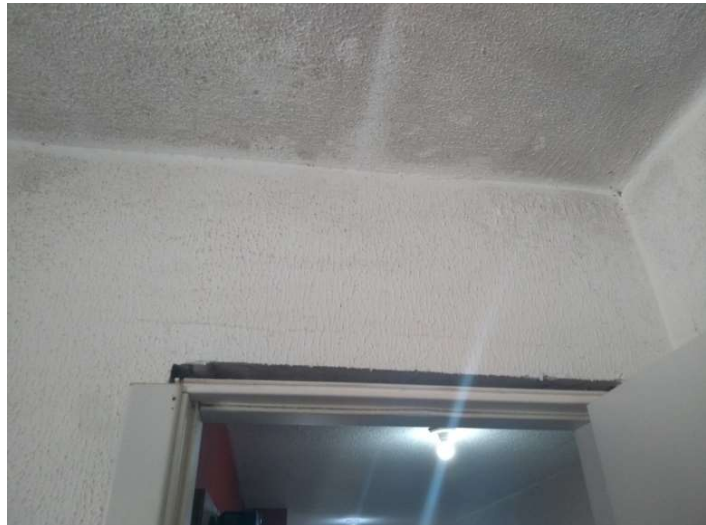
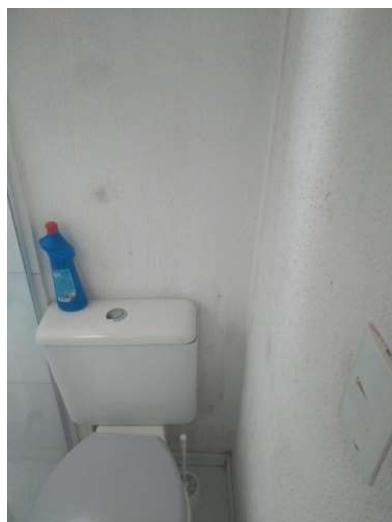
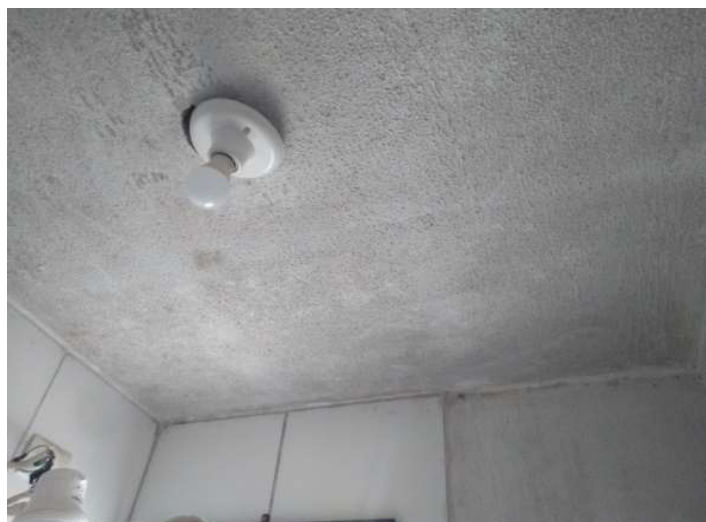
Figura 34A, Figura 34B, Figura 34C e Figura 34D – Mofos e bolores nas paredes

- **Manifestação:** mofo e bolor nas paredes
- **Causas prováveis:** infiltrações, por falta de impermeabilização adequada e por umidade de condensação em locais com baixa ventilação e luminosidade.

- **Solução:** a prevenção á ocorrência de mofos e de bolores deve ser um fator a considerar, desde a fase de projeto. A disposição das economias deve ser planejada, de forma a otimizar a incidência de luz e a possibilitar ventilação adequada (ALUCCI *et al.*, 1988). Além disso, um acompanhamento rigoroso dos diferentes processos de impermeabilização na fase de execução do projeto é importante para minimizar a incidência de infiltrações na estrutura, as quais servirão de ambiente propício para a manifestação e para a proliferação de mofo e de bolor. Na fase de pós-ocupação, as medidas curativas mais adequadas são a execução da limpeza das superfícies contaminadas; o emprego de soluções fungicidas; o reparo das superfícies contaminadas, com o emprego de materiais mais resistentes ao mofo e ao bolor (SANTOS FILHO, 2008, apud MIOTTO, 2010) Muitas vezes, a primeira medida não se mostra eficiente a médio e a longo prazo, uma vez que a limpeza do local pode apenas eliminar a porção aparente dos fungos, não eliminando seus micélios (parte responsável pela fixação do fungo na superfície) e esporos. A aplicação de fungicidas, apesar de ser mais efetivo, também não é capaz de solucionar todos os casos. Assim, o reparo das superfícies se faz necessário em muitas ocasiões, servindo como solução do problema e prevenindo a sua reincidência.

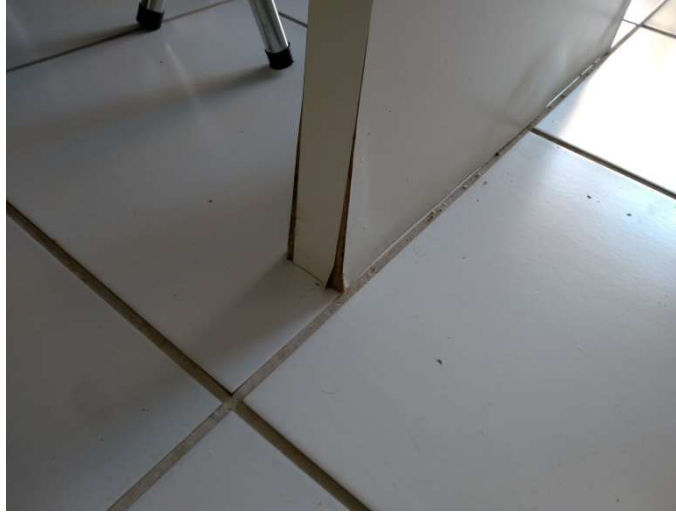
Figura 35 – Presença de umidade no piso cerâmico

- **Manifestação:** presença de umidade no piso
- **Causas prováveis:** da mesma forma que o item 5.6.1, a impermeabilização inadequada nas fundações de radier facilita a percolação de água proveniente do solo.

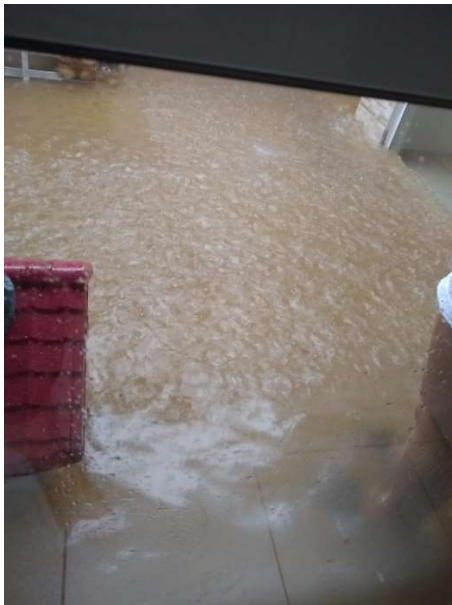
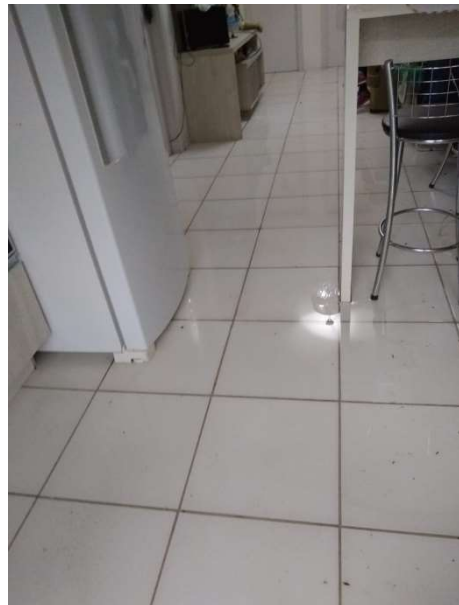
Figura 36A e Figura 36B – Alagamento nas áreas livres

- **Manifestação:** alagamento nas áreas livres.
- **Causas prováveis:** o diâmetro da tubulação da rede pluvial das linhas de casas adjacentes não atende à vazão solicitada, sendo agravado pela ampliação das unidades nas áreas livres, tornando o solo impermeável e, portanto, sobrecarregando a tubulação.
