ESFEROIDIZAÇÃO E GRAFITIZAÇÃO EM AÇOS DE  
COMPONENTES PETROQUÍMICOS

TULIO LOPES MELLO  
Engenheiro Mecânico

Trabalho realizado no Departamento de Metalurgia da  
Escola de Engenharia da UFRGS, dentro do  
Programa de Pós-Graduação em Engenharia Metalúrgica  
e dos Materiais - PPGEMM.

DISSERTAÇÃO

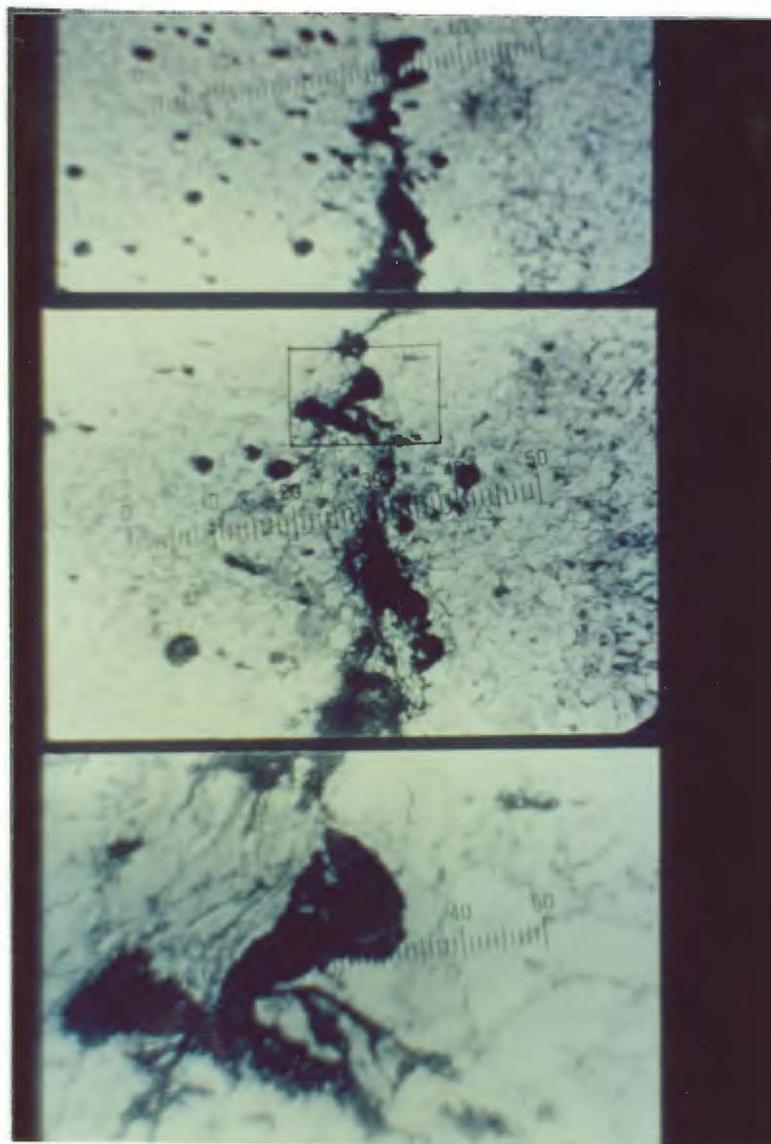
A amostra analisada mostrou grafitização extremamente severa (grau G) localizada na zona afetada pelo calor (ZAC) e randômica no metal de base. A cementita remanescente apresentava-se totalmente esferoidizada, podendo ser classificada como no estágio F (figura 5.1).

Figura 5.1. Aço carbono ASTM A515 Gr.55 após 86.000 h a cerca de 500°C. Grafitação extremamente severa segregada na ZAC (Grau G).

A grafitização extremamente severa (grau G) localizada na zona termicamente afetada pela solda foi comprovada pelo ensaio de dobramento para grafitização com o aparecimento de trincas em ângulo inferior a  $15^{\circ}$ . Mostrando com isso, também, a total perda de ductilidade nesta região.

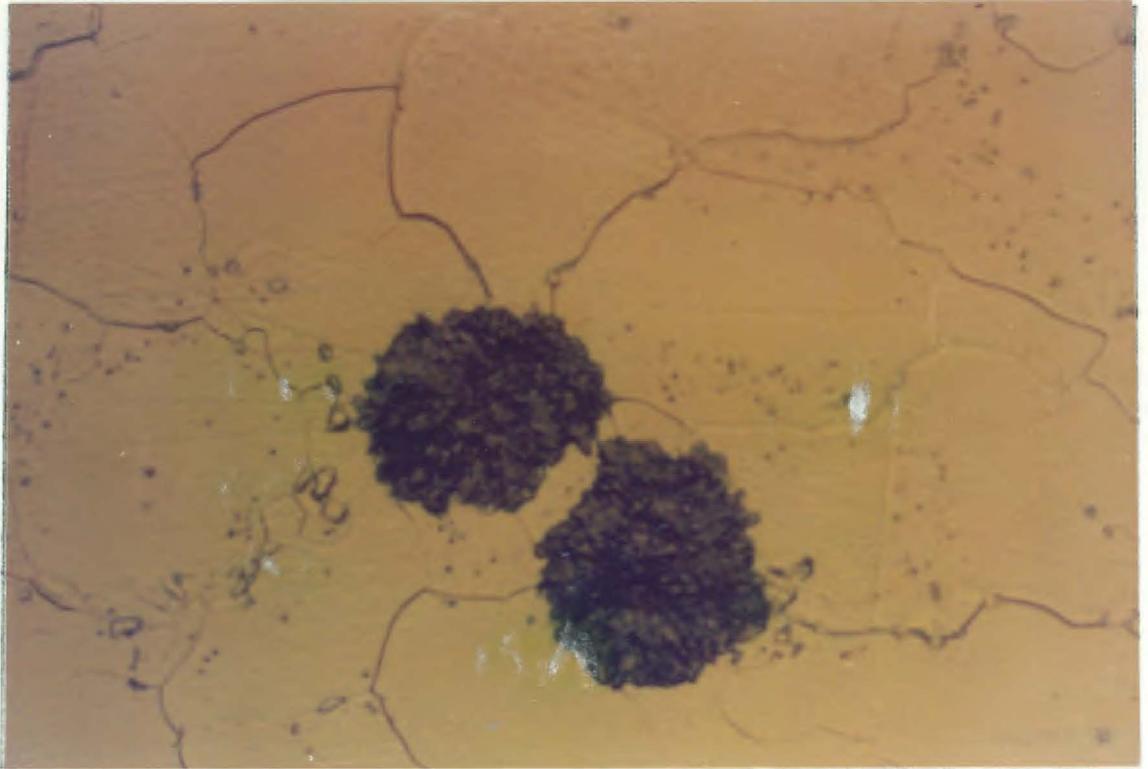
Na figura 5.2 podemos ver em detalhe a grafita no material de base.

Figura 5.2. Aço carbono ASTM A515 Gr. 55 com 86.000 h de operação a cerca de 500<sup>o</sup>C. Presença de grafita em uma matriz totalmente ferrítica.  
Nital 1.000x

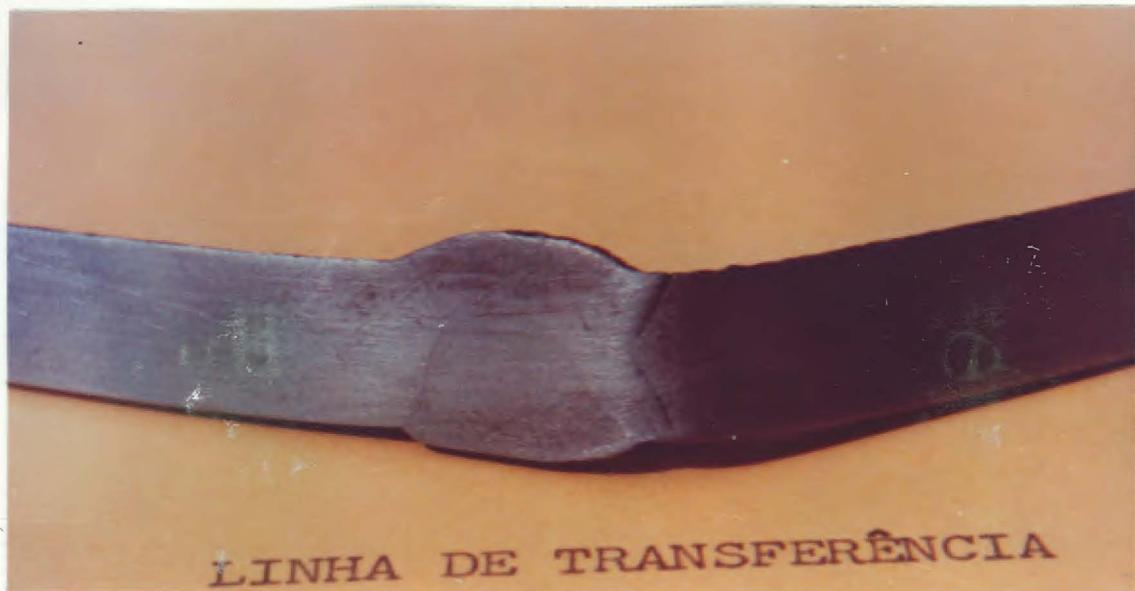
Os dois corpos de prova retirados da linha de topo do reator mostraram o aparecimento de trincas em ângulo menores do que 15° confirmando a grafitação como sendo extremamente severa nesta região (figuras 5.3 e 5.4). Observa-se que a fratura ocorreu no local de alinhamento da grafita, comprovando a baixa ductilidade desta região.

Figura 5.3. Linha de topo do reator - aparecimento de trinca com ângulo de dobramento menor do que  $15^{\circ}$ .

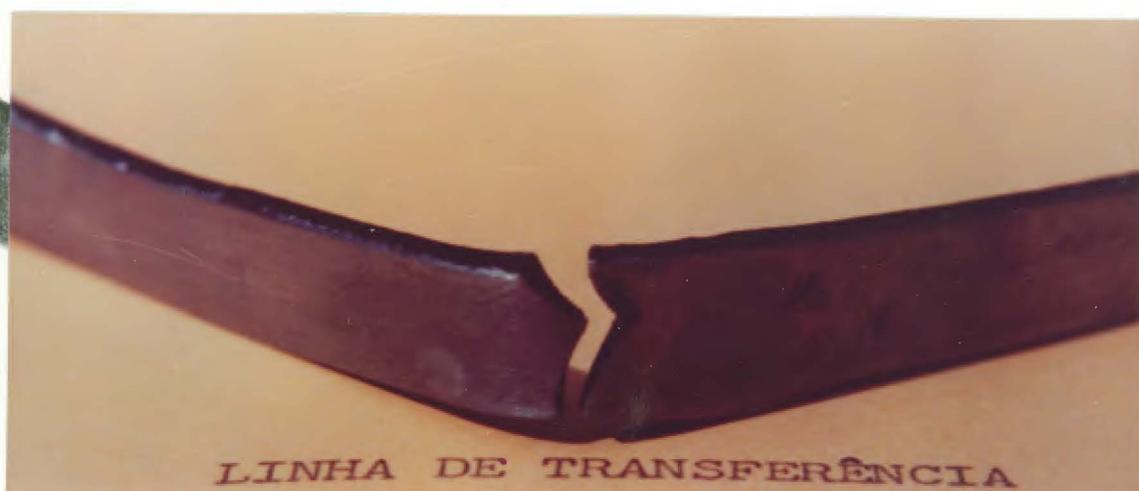
Figura 5.4. Vista do corpo de prova da linha de topo do reator após rompimento no ensaio de dobramento para grafitização.

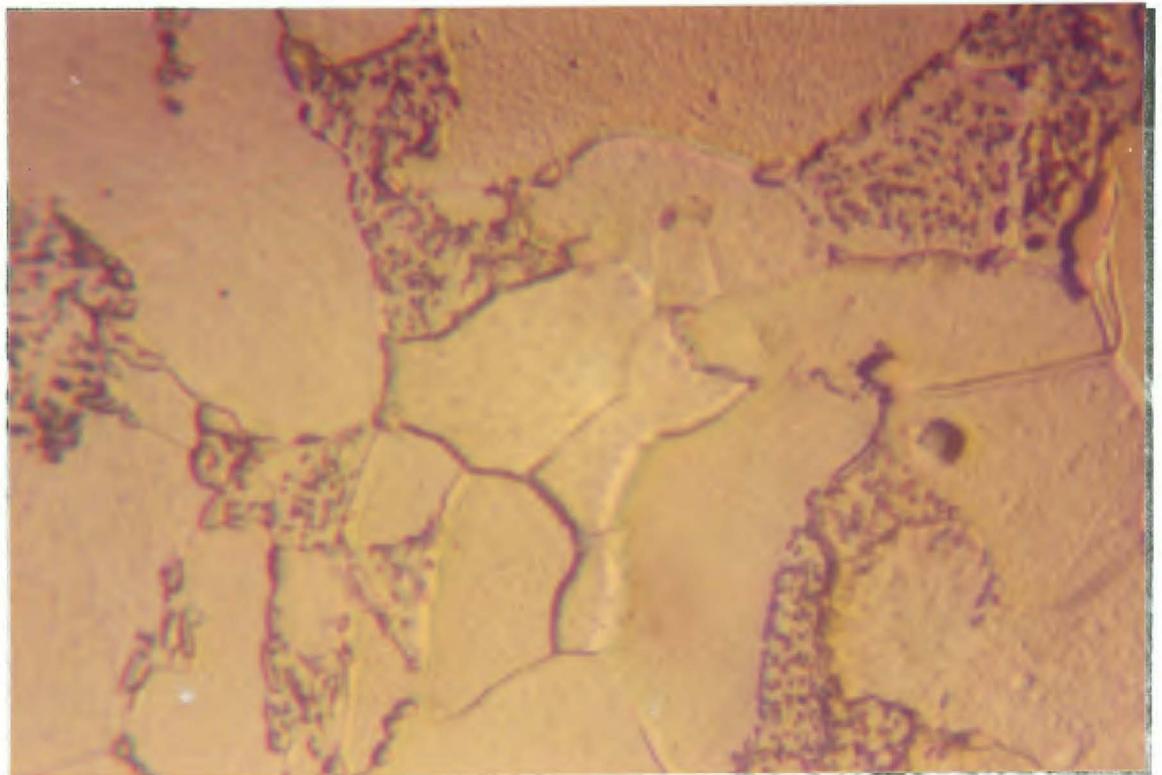
A análise micrográfica revelou um metal base com acentuada quantidade de inclusões de silicato e sulfeto de manganês. Este nível alto de inclusões não compromete as propriedades mecânicas, conforme constatado posteriormente nos ensaios mecânicos. Ainda na análise sem ataque não foi constatado nenhum tipo de grafitização, seja randômica ou segregada, nos corpos de prova. Quando atacados com Nital + Picral (reagente mais adequado para revelar estruturas finas), a estrutura revelada foi de uma matriz de ferrita com a cementita totalmente esferoidizada, mas mantendo ainda o contorno original dos nódulos perlíticos, caracterizando o reator no estágio D da esferoidização (figura 5.5).

Figura 5.5. Aço ASTM A515 Gr. 55 com 160.000 h de operação à 490°C. Observa-se a esferoidização dos carbonetos, caracterizando o estágio D da esferoidização.  
Nital + Picral 2.000x

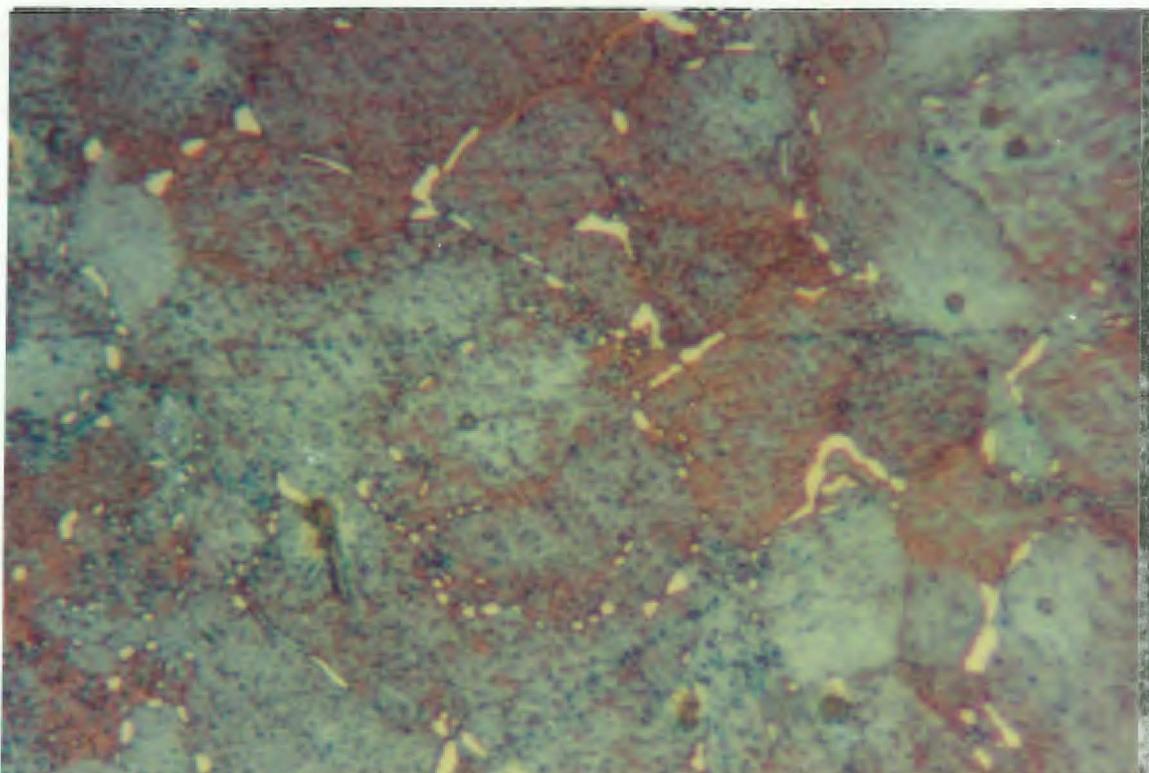
Houve uma preocupação inicial quanto a quantidade de carbonetos precipitados nos contornos de grão e de difícil visualização pelo ataque convencional (Nital + Picral), uma vez que, se a quantidade fosse significativa poderia fragilizar o material. Recorreu-se então a técnica de metalografia colorida, visando detectar os carbonetos dos contornos de grãos. As amostras foram atacadas com o reagente KLEMM I (que colore a ferrita, porém não ataca os carbonetos) e verificou-se que as quantidades de carbonetos não são significativas para fragilizar o material. Se por um lado existe uma maior incidência de carbonetos junto aos contornos de grão, os mesmos não chegam a formar uma rede contínua que afetaria a tenacidade do material. (figura 5.6). Este fato foi posteriormente confirmado com os testes de impacto.

Figura 5.6. Mesmo material da foto anterior, porém superatacada para mostrar melhor os carbonetos nos contornos de grão.

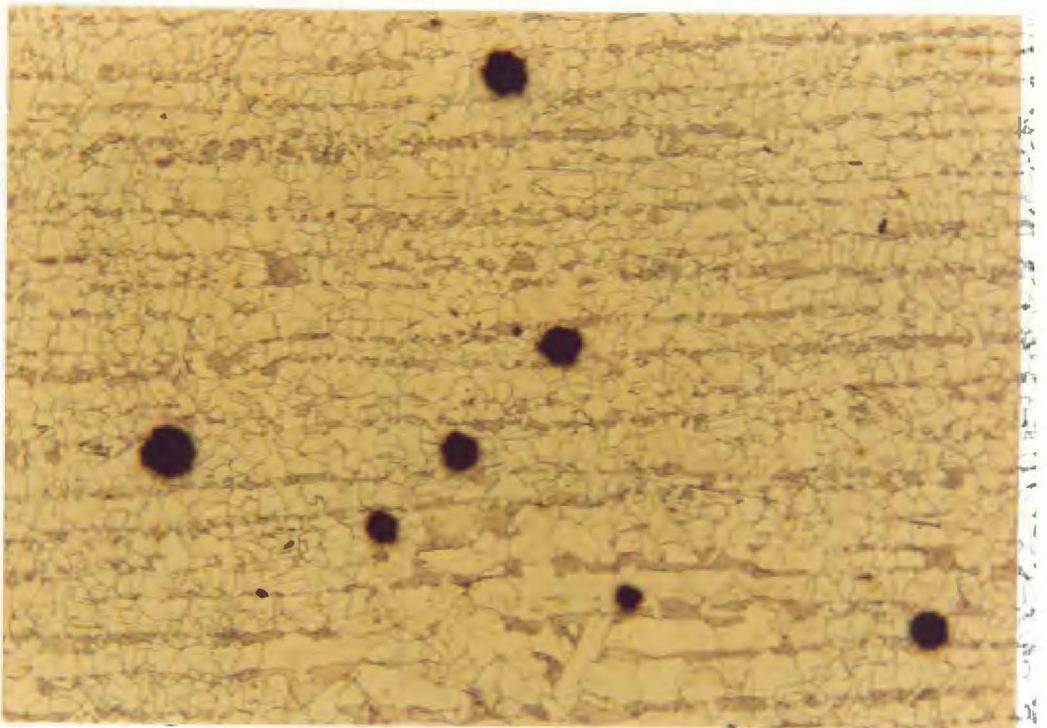
Na análise sem ataque foi constatada a presença de grafitização randômica leve (Grau B) no metal base. Após o ataque com nital observa-se uma estrutura bandeada de ferrita e perlita (figura 5.7). Com maior aumento pode ser destacado o coalescimento da cementita dentro da perlita (figuras 5.8 e 5.9) podendo ser classificado como estágio D de esferoidização.

Figura 5.7. Aço carbono especificação ASTM A 106 Gr. B submetido por 36,000 h a 525°C. Grafitização randômica no metal base. Observa-se também a textura alinhada da matriz.  
Nital 70x

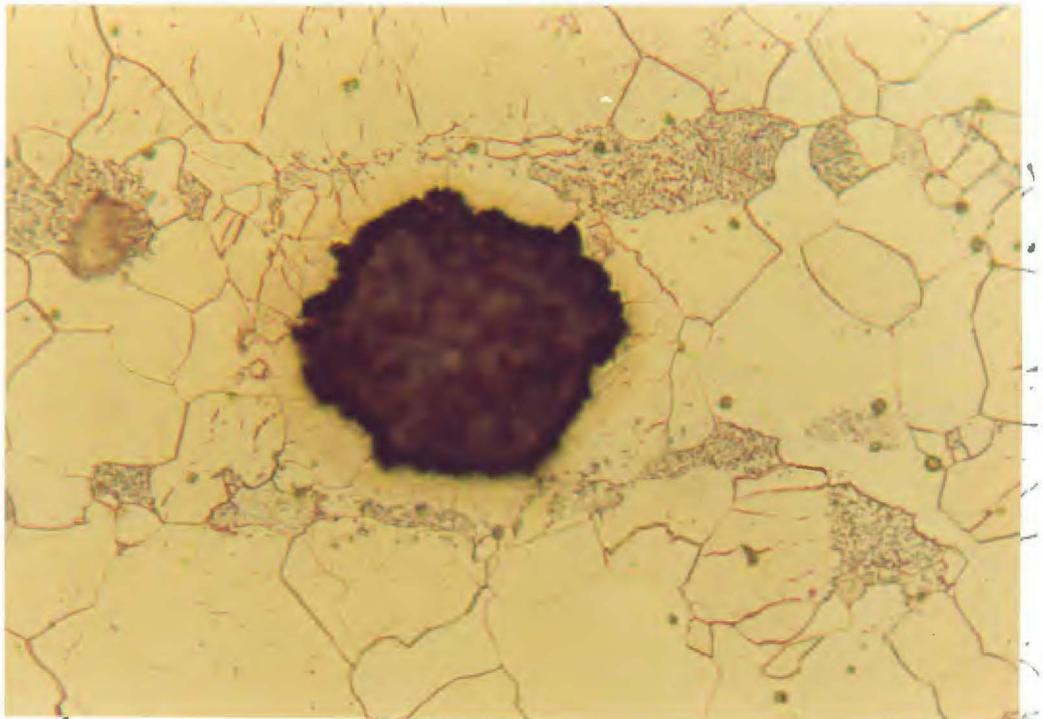
Figura 5.8. Detalhe da foto anterior, observando-se um nódulo de grafita e a estrutura esferoidizada da matriz, porém os carbonetos ainda agrupados nas colônias originais de perlita.  
Nital 550x.

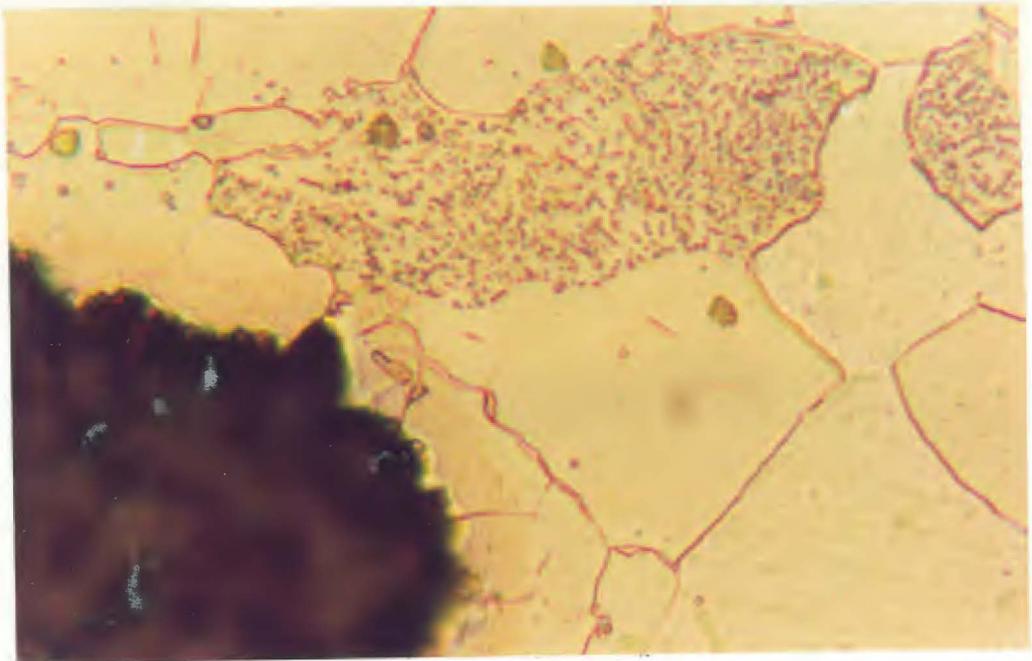
Figura 5.9. Detalhe da foto anterior mostrando o total coalescimento da perlita e a presença do nódulo de grafita junto à colônia de perlita.  
Nital 1.400x.

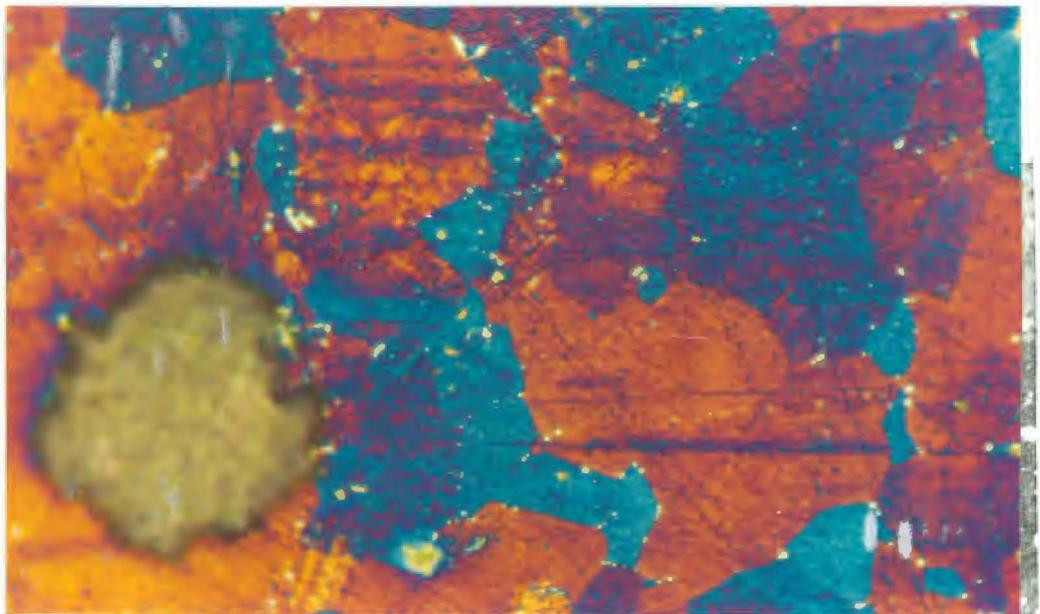
Após a análise sem ataque e com Nital, foi utilizado o reagente KLEMM I para destacar a eventual presença de carbonetos. Os carbonetos estão distribuídos no metal, principalmente nos contornos de grão, porém em pequena quantidade, sem formação de placas contínuas (figura 5.10).

Figura 5.10. Aço carbono especificação ASTM A 106 Gr. B submetido a 525°C por 36.000 h. Observa-se a presença de carbonetos distribuídos ao longo do material, principalmente nos contornos de grão, porém sem formar placas contínuas.  
KLEMM I 550X
