**UNIVERSIDADE FEDERAL DO RIO GRANDE DO SUL  
ESCOLA DE ENGENHARIA  
COMISSÃO DE GRADUAÇÃO DO CURSO DE ENGENHARIA CIVIL**

**O DESAFIO DA CONSERVAÇÃO DO ESTOQUE EDIFICADO  
NO CENTRO HISTÓRICO DE PORTO ALEGRE:  
UM OLHAR A PARTIR DAS EDIFICAÇÕES DA  
AVENIDA SENADOR SALGADO FILHO**

Trabalho de Conclusão de Curso apresentado à Comissão de Graduação do Curso de Engenharia Civil da Escola de Engenharia da Universidade Federal do Rio Grande do Sul, como parte dos requisitos para obtenção do título de Engenheiro Civil

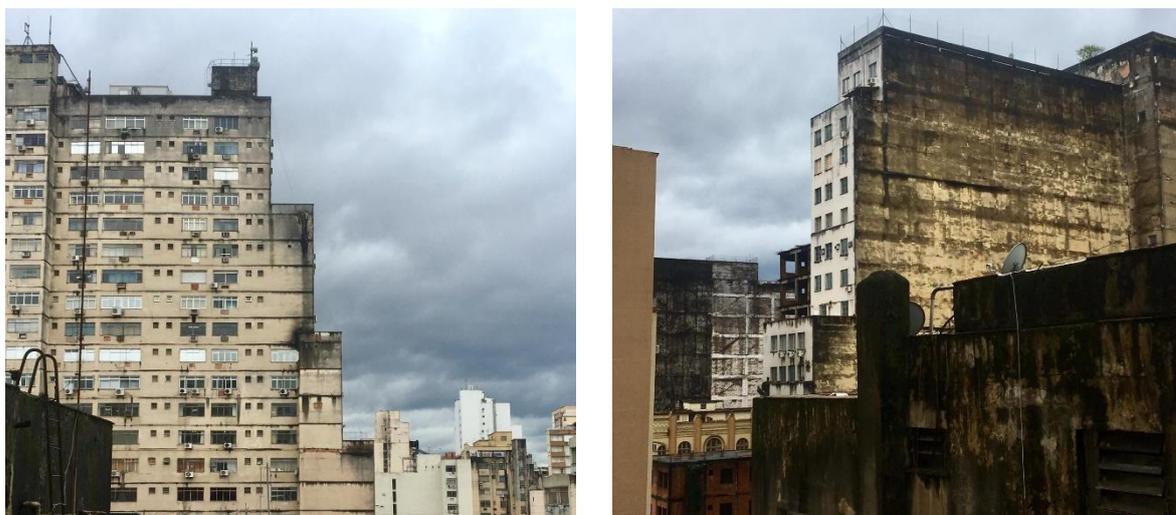
Figura 2 – Aspecto de algumas edificações do Centro Histórico

Também característico da imagem do centro de Porto Alegre são os muitos edifícios que carecem de manutenção, exibindo fachadas deterioradas que conferem ao conjunto um aspecto de decadência e comprometem a atratividade do bairro (Figura 2). Além do aspecto estético, a falta de conservação, somada à execução de reformas sem o devido acompanhamento ou rigor técnico, representa um risco à segurança dos moradores e usuários, como demonstram os casos de desabamentos de componentes e segmentos de fachadas ocorridos nos últimos anos. Desde 1986, pelo menos 12 pessoas perderam a vida em tais circunstâncias somente na região central, sendo o caso mais grave o ocorrido em 1988, quando a marquise da Loja Arapuã desabou matando 9 pessoas.

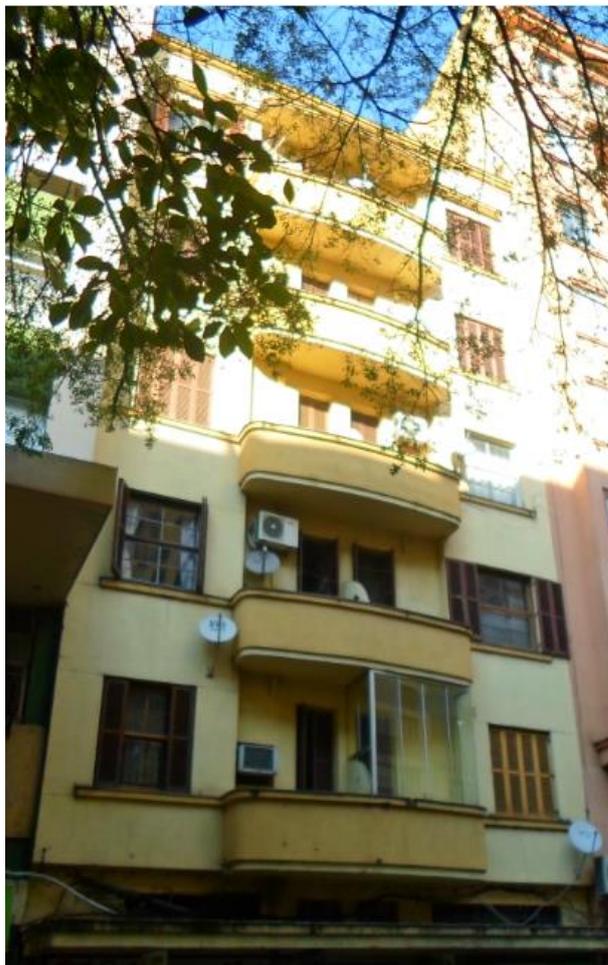
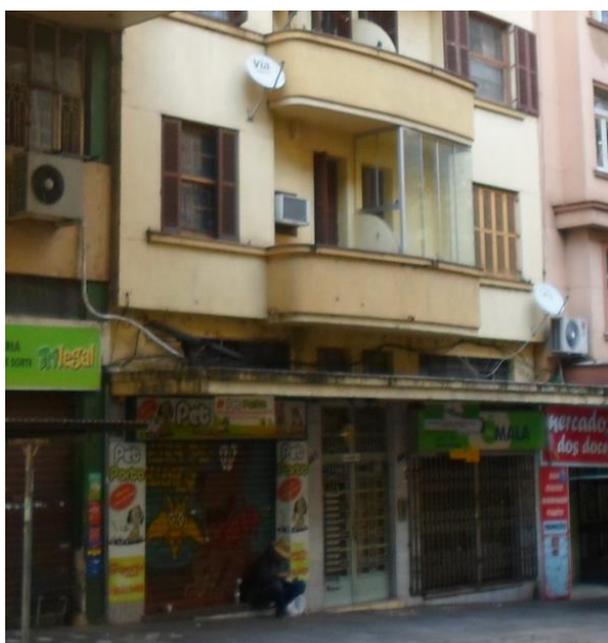
## EDIFÍCIO SÃO JORGE

<i>Endereço</i>	Av. Salgado Filho 241
<i>Pavimentos</i>	06
<i>Habite-se</i>	1942
<i>Área</i>	1331 m <sup>2</sup>
<i>Uso</i>	Misto
<i>Térreo</i>	Comércio de Bolsas e Malas Petshop
<i>Revestimento</i>	Térreo: Revestimento cerâmico na cor branca  Demais andares: Argamassa com pintura em tom de amarelo
<i>Esquadrias</i>	Madeira, do tipo guilhotina Venezianas de madeira
<i>Marquise</i>	Em balanço, de concreto
<i>Sacada</i>	Projetadas, no centro do edifício
<i>Principais Modificações</i>	Janelas fora do padrão  Sacadas fechadas com vidro  Aparelhos de ar condicionado sem padrão  Sobreloja bastante alterada, com instalações elétricas aparentes e em desordem
<i>Estado de Conservação</i>	Térreo: Lateral da marquise com sinais de biodeterioração e manchas de umidade  Demais andares: Revestimento em geral bem conservado Esquadrias envelhecidas

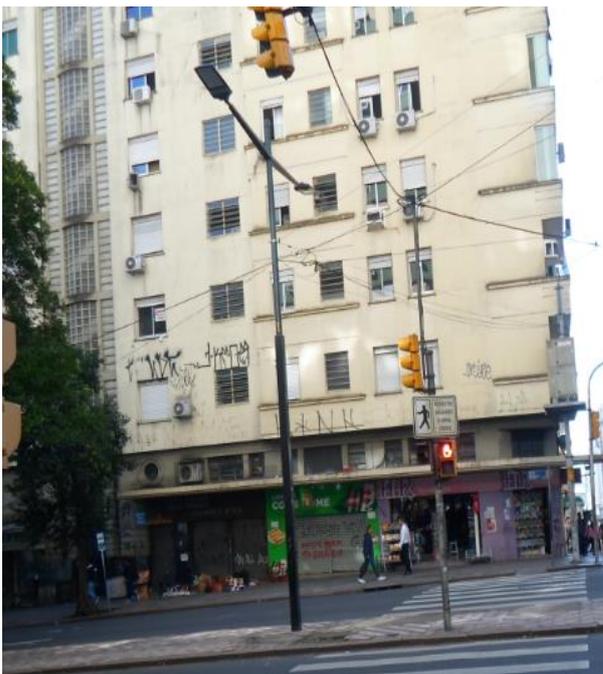
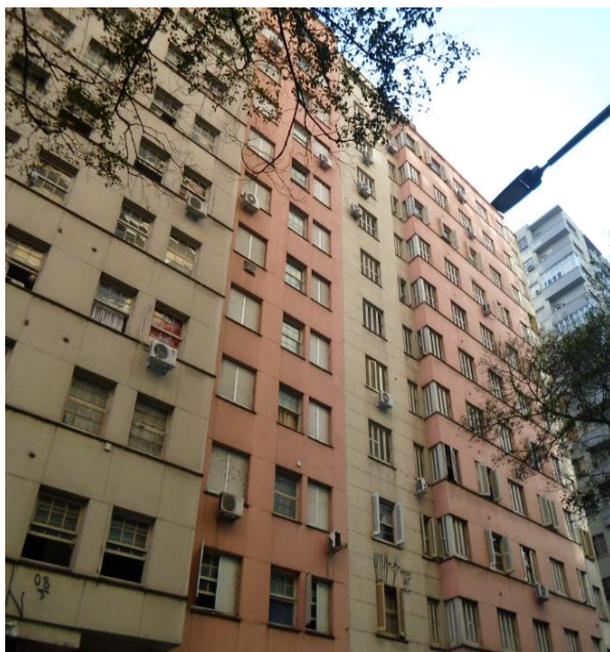
*Estado de Conservação* Térreo:  
Marquise bastante deteriorada  
Sujidade no revestimento

Demais andares:  
Manchamento muito acentuado e fissuras no revestimento  
Concentração de machas de umidade no topo e no detalhe horizontal abaixo das janelas

Muitas pichações

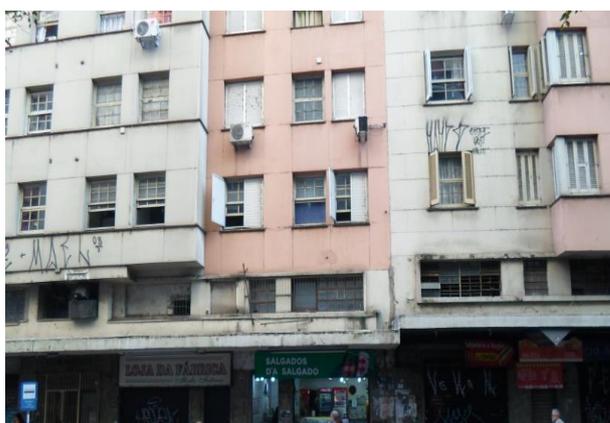
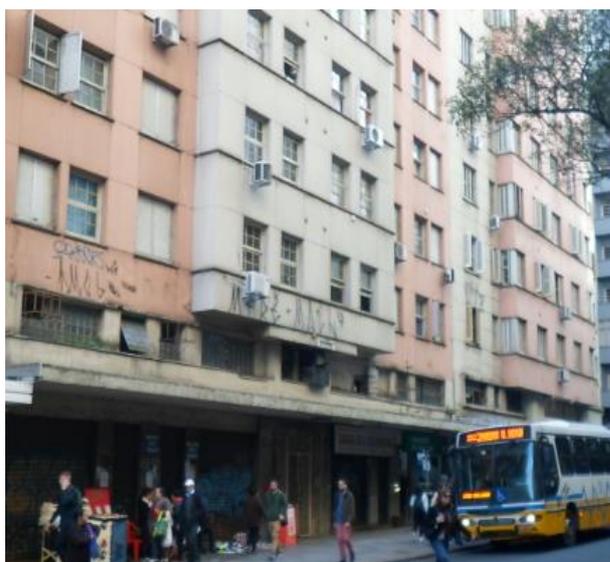
## BENTO GONÇALVES / CHARRUA<sup>7</sup>

**Estado de Conservação** Térreo:  
Marquise bastante deteriorada  
Biodeterioração avançada e deslocamento do revestimento na sobreloja

Demais andares:  
Manchamento acentuado no revestimento  
Muitas pichações

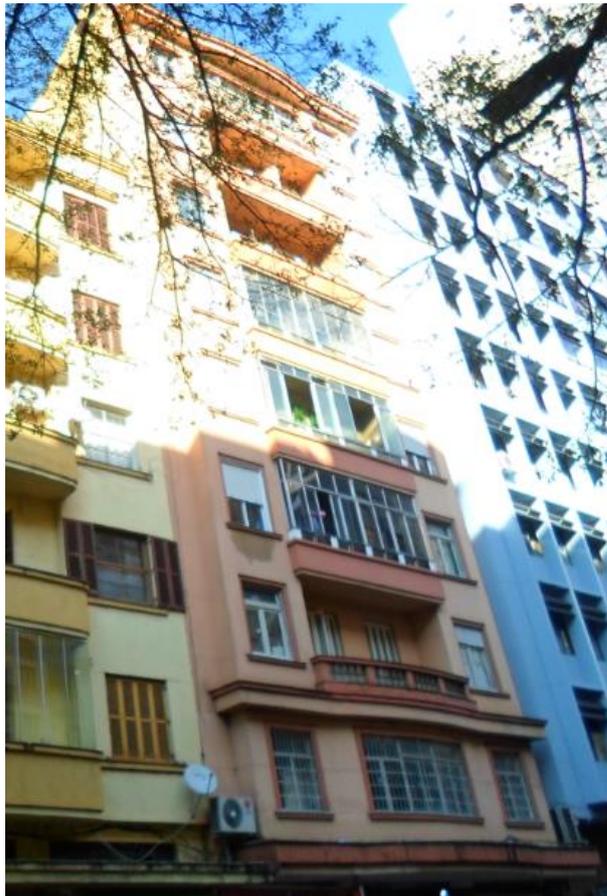
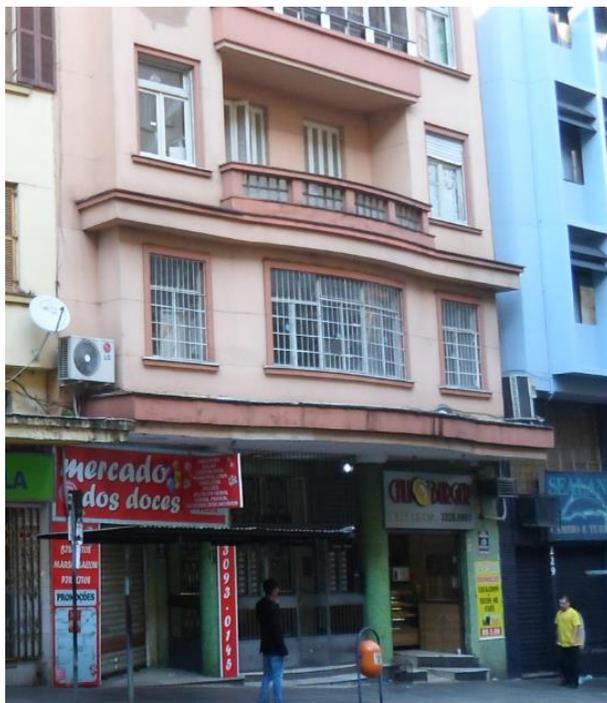
**EDIFÍCIO PARAGUAY**

*Estado de Conservação* Térreo:  
Sujidade acumulada no revestimento  
Marquise com aspecto deteriorado

Demais andares:  
Revestimento em bom estado de conservação  
Mancha de umidade abaixo de janelas

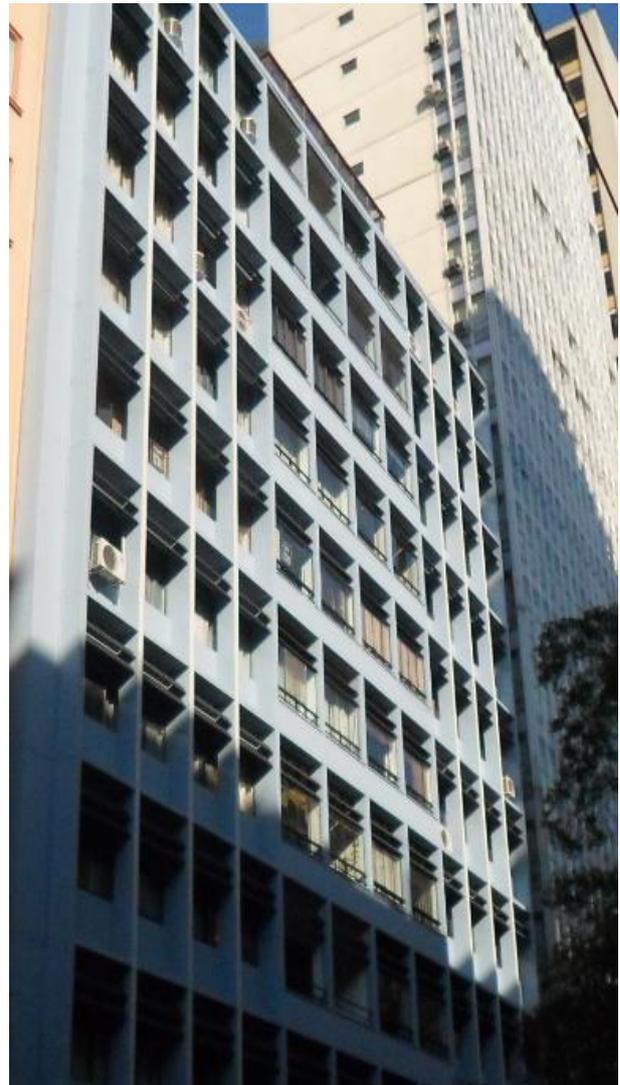
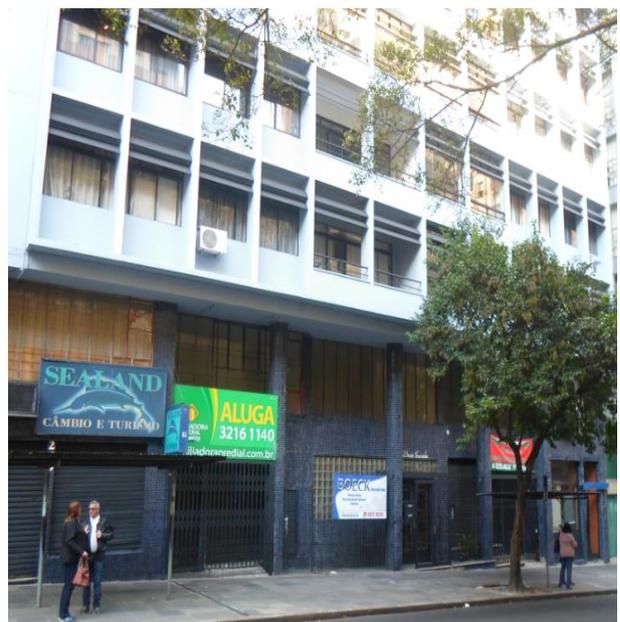
**EDIFÍCIO SANTA TEREZINHA**

<i>Endereço</i>	Av. Salgado Filho 219
<i>Pavimentos</i>	10
<i>Habite-se</i>	1954
<i>Área</i>	1.814,05 m <sup>2</sup>
<i>Uso</i>	Misto
<i>Térreo</i>	Desocupada Desocupada Câmbio e Turismo
<i>Revestimento</i>	Térreo: Pastilhas cerâmicas azuis  Demais andares: Argamassa com pintura na cor azul
<i>Esquadrias</i>	Metálicas, vidros de correr Sem persiana / veneziana
<i>Marquise</i>	Não
<i>Sacada</i>	Recuadas no plano da fachada
<i>Principais Modificações</i>	Aparelhos de ar condicionado sem padrão  Janelas da sobreloja alteradas  Unidades comerciais destoam do restante do edifício
<i>Estado de Conservação</i>	Térreo: Sujidade acumulada no revestimento cerâmico  Demais andares: Revestimento em bom estado de conservação

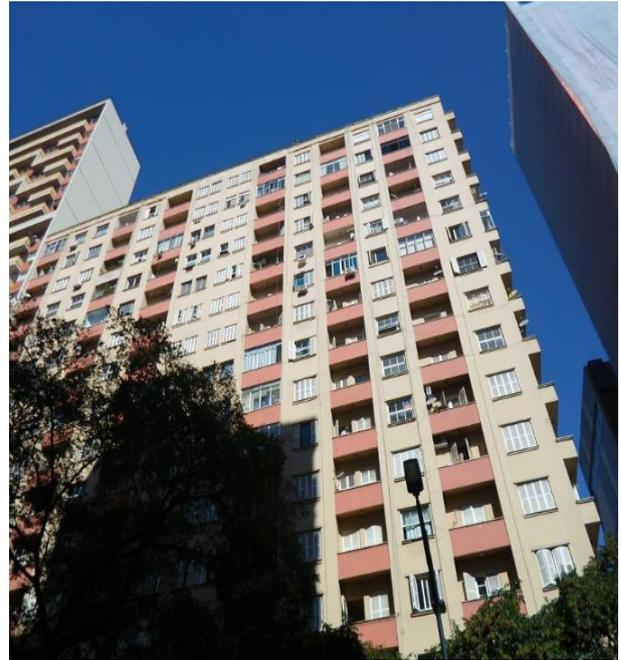
**EDIFÍCIO NICE**

<i>Endereço</i>	Av. Salgado Filho 111
<i>Pavimentos</i>	16
<i>Habite-se</i>	1954
<i>Área</i>	4.605,35 m <sup>2</sup>
<i>Uso</i>	Misto
<i>Térreo</i>	Comércio de Vestuário Farmácia Lanchonete Comércio de Doces Tabacaria Comércio de Eletrônicos e Acessórios
<i>Revestimento</i>	Térreo: Revestimento pétreo e argamassa com pintura  Demais andares: Argamassa com pintura na cor salmão e sacadas em coral
<i>Esquadrias</i>	Madeira, vidros do tipo guilhotina Veneziana em madeira
<i>Marquise</i>	De concreto, em balanço
<i>Sacada</i>	Embutidas na face frontal Em balanço na lateral
<i>Principais Modificações</i>	Sacadas fechadas em vidro sem padrão Aparelhos de ar condicionado sem padrão Algumas venezianas foram retiradas Janelas da sobreloja com alterações, unidades comerciais destoantes entre si
<i>Estado de Conservação</i>	Térreo: Sobreloja com aspecto degradado  Demais andares: Fachada em bom estado de conservação Esquadrias com aspecto envelhecido

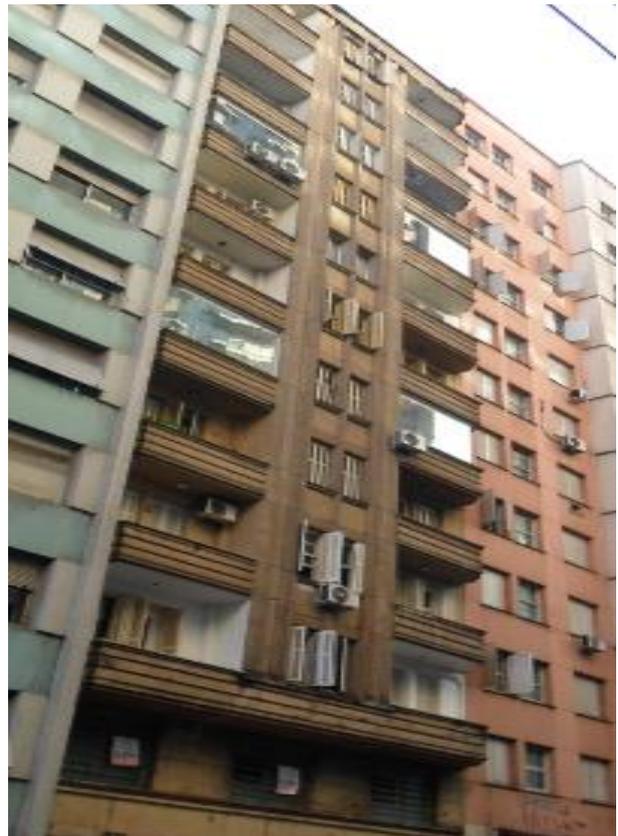
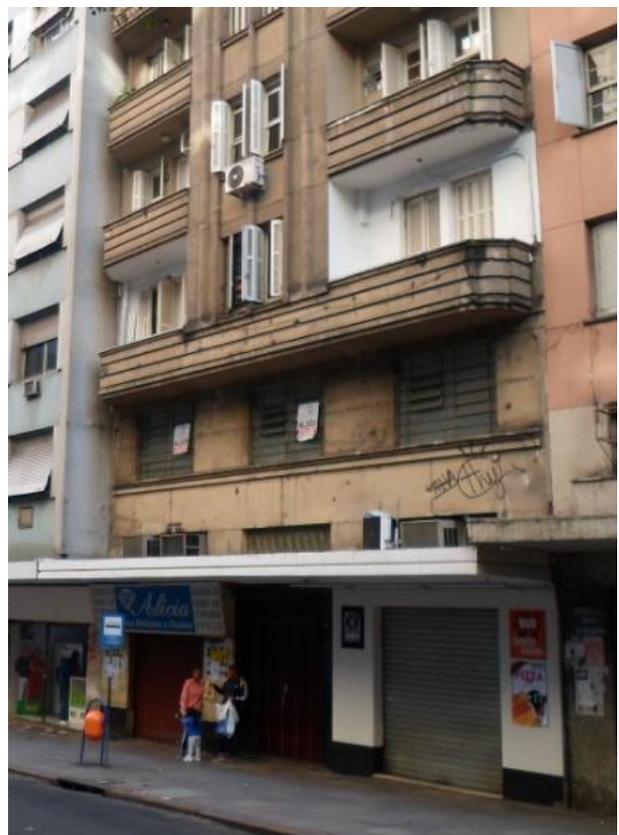
**EDIFÍCIO ITAJUBÁ**

<i>Endereço</i>	Av. Salgado Filho 122
<i>Pavimentos</i>	10
<i>Habite-se</i>	1957
<i>Área</i>	1146,50 m <sup>2</sup>
<i>Uso</i>	Misto
<i>Térreo</i>	Joalheria e ótica Lanchonete
<i>Revestimento</i>	Térreo: Pétreo / Argamassa com pintura  Demais andares: Argamassa
<i>Esquadrias</i>	Madeira, vidros do tipo guilhotina Veneziana de madeira
<i>Marquise</i>	Em balanço, de concreto
<i>Sacada</i>	Projetada
<i>Principais Modificações</i>	Aparelhos de ar condicionado sem padrão, também acima da marquise Sacadas fechadas em vidro sem padrão
<i>Estado de Conservação</i>	Térreo: Marquise com bom aspecto Janelas da sobreloja muito deterioradas  Demais andares: Revestimento com manchamento extremamente acentuado Esquadrias envelhecidas

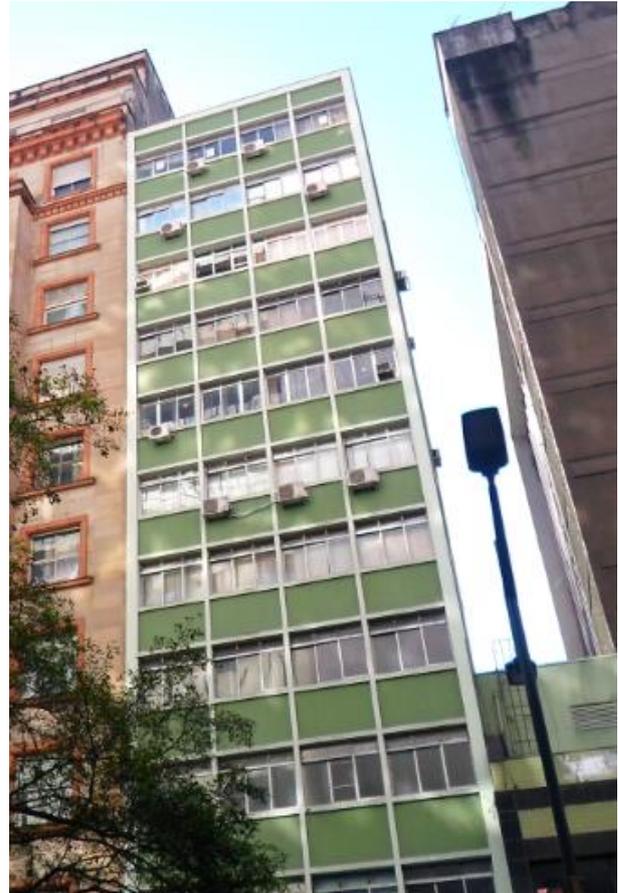
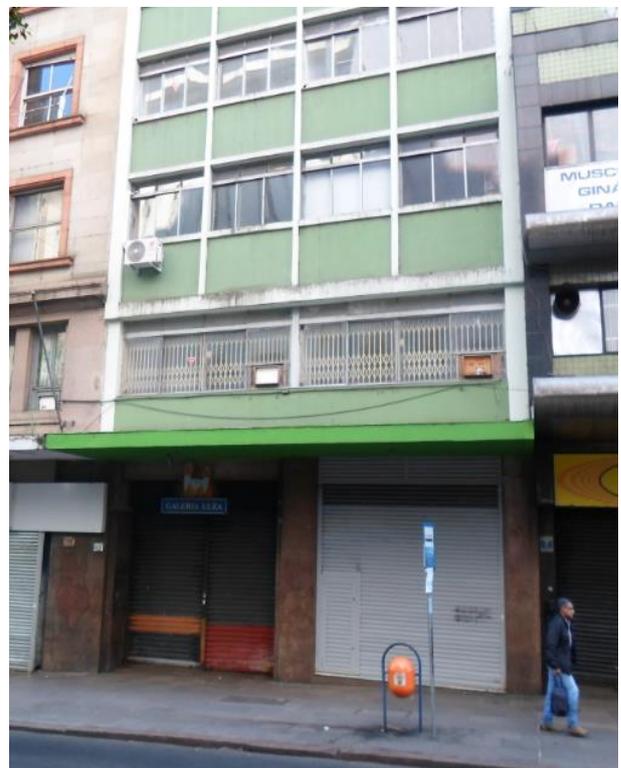
**EDIFÍCIO PENATES**

<i>Endereço</i>	Av. Salgado Filho 28
<i>Pavimentos</i>	12
<i>Habite-se</i>	1958
<i>Área</i>	1490,69 m <sup>2</sup>
<i>Uso</i>	Comercial
<i>Térreo</i>	Galeria comercial
<i>Revestimento</i>	Térreo: Revestimento pétreo  Demais andares: Argamassa com pintura Panos de cor verde com reticulado em pastilhas cerâmicas na cor branca
<i>Esquadrias</i>	Metálicas, vidros de correr Sem persiana ou veneziana
<i>Marquise</i>	De concreto, em balanço
<i>Sacada</i>	Não
<i>Principais Modificações</i>	Aparelhos de ar condicionado sem padrão  Térreo: Marquise em bom estado de conservação
<i>Estado de Conservação</i>	Demais andares: Sujidade acumulada nas pastilhas cerâmicas Pintura em bom estado de conservação Esquadrias com aspecto envelhecido

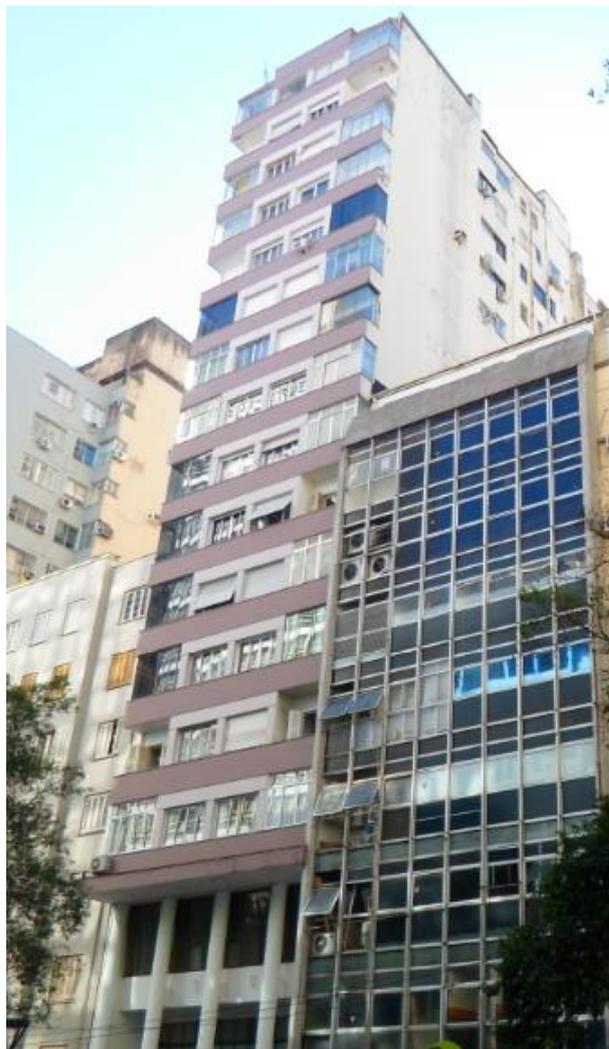
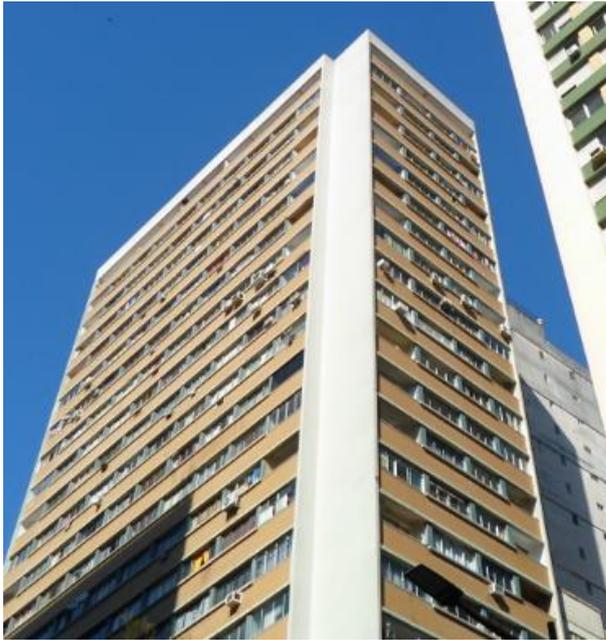
**EDIFÍCIO REGENTE**

<i>Endereço</i>	Av. Salgado Filho 212
<i>Pavimentos</i>	17
<i>Habite-se</i>	1960
<i>Área</i>	4.837,78 m <sup>2</sup>
<i>Uso</i>	Misto
<i>Térreo</i>	Caixa Econômica Federal
<i>Revestimento</i>	Térreo: Argamassa com pintura branca  Demais andares: Argamassa com pintura, fundo de cor clara e faixas horizontais avermelhadas
<i>Esquadrias</i>	Metálicas, vidros de correr Persiana em PVC
<i>Marquise</i>	De concreto, em balanço
<i>Sacada</i>	Recuadas no plano da fachada
<i>Principais Modificações</i>	Sacadas fechadas em vidro sem padrão  Aparelhos de ar condicionado sem padrão
<i>Estado de Conservação</i>	Fachada frontal em bom estado de conservação, reforma em 2017  Manchamentos na face lateral do prédio, acentuados na empena cega

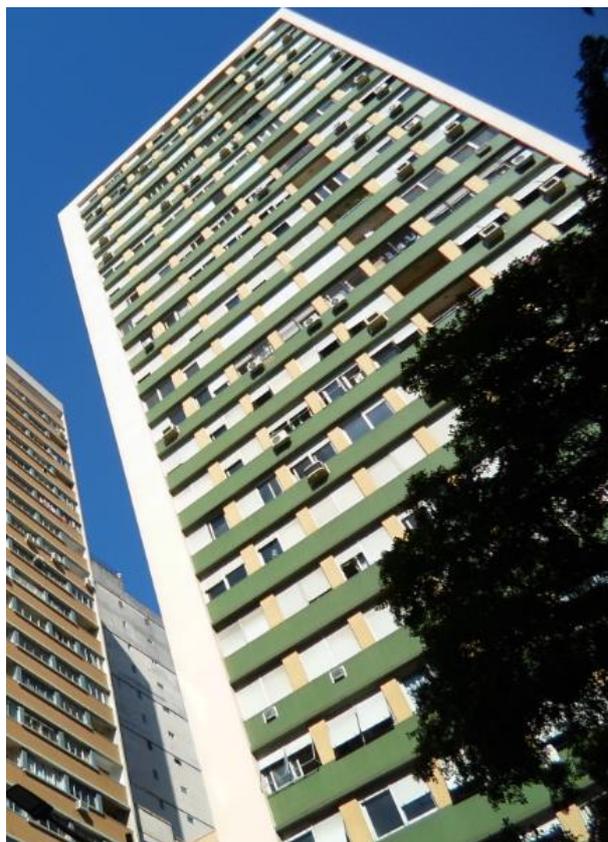
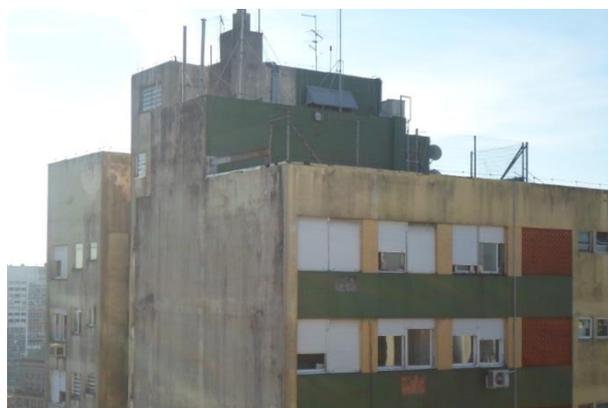
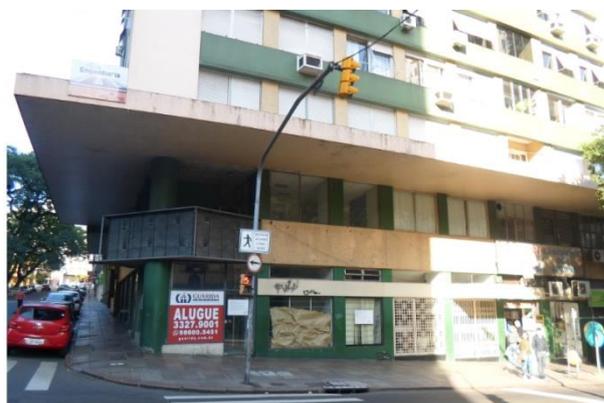
<i>Endereço</i>	Av. Salgado Filho 257
<i>Pavimentos</i>	25
<i>Habite-se</i>	1972
<i>Área</i>	5833,6 m <sup>2</sup>
<i>Uso</i>	Misto
<i>Térreo</i>	Tabacaria Lanchonete Desocupada
<i>Revestimento</i>	Térreo: Revestimento pétreo e cerâmico  Demais andares: Pastilhas cerâmicas, faixas em verde e detalhes em amarelo
<i>Esquadrias</i>	Metálicas, vidros de correr Persianas em PVC
<i>Marquise</i>	Em balanço, de concreto
<i>Sacada</i>	Recuada no plano da fachada
<i>Principais Modificações</i>	Sacadas fechadas em vidro  Aparelhos de ar condicionado sem padrão  Sobreloja bastante alterada
<i>Estado de Conservação</i>	Faces laterais com manchamento acentuado e presença de fantomes na empena cega  Térreo e sobreloja com aspecto degradado, destoam do restante do edifício

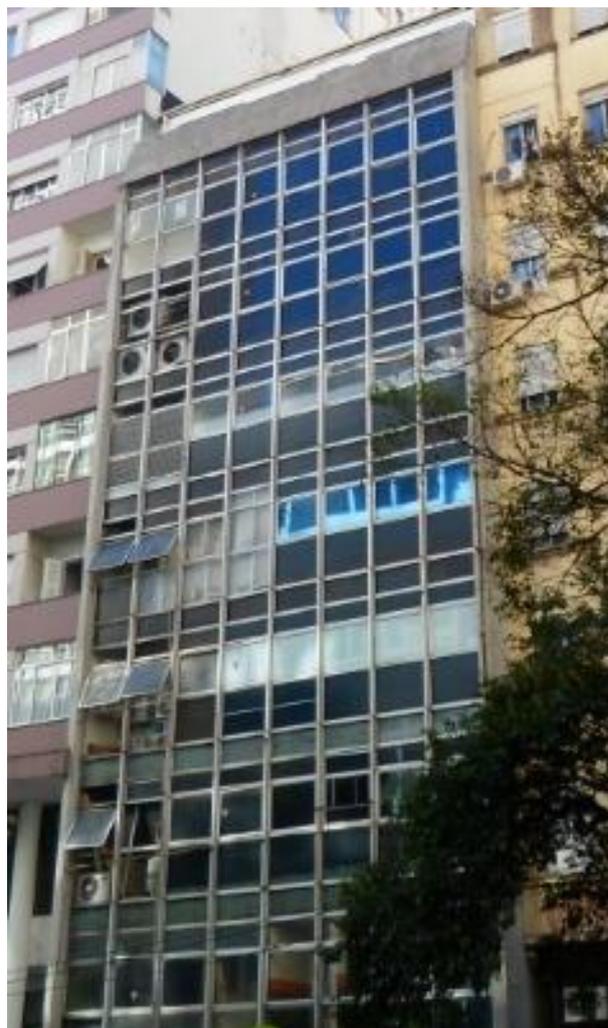
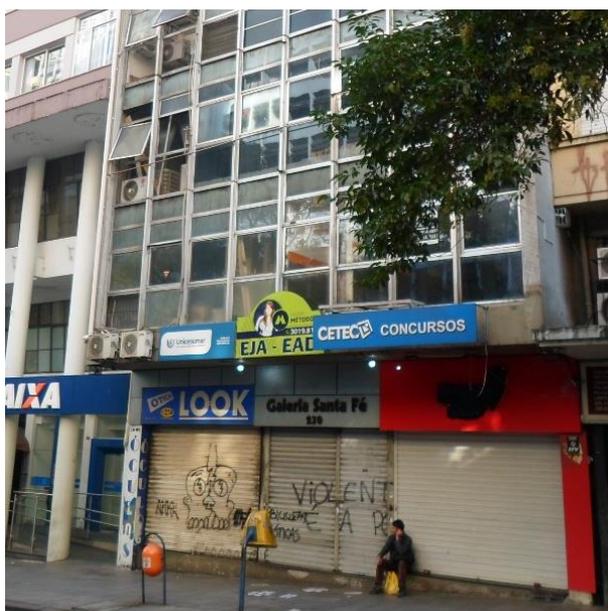
**GALERIA SANTA FÉ**

<i>Endereço</i>	Av. Salgado Filho 230
<i>Pavimentos</i>	9
<i>Habite-se</i>	1972
<i>Área</i>	4.028,73 m <sup>2</sup>
<i>Uso</i>	Comercial
<i>Térreo</i>	Ótica Desocupado
<i>Revestimento</i>	Pele de Vidro
<i>Esquadrias</i>	Metálicas Vidro de abrir para fora
<i>Marquise</i>	Não
<i>Sacada</i>	Não
<i>Principais Modificações</i>	Aparelhos de ar condicionado (na parte interior da janela)  Remoção de alguns vidros
<i>Estado de Conservação</i>	Aspecto deteriorado Esquadrias envelhecidas  Sem uniformidade na fachada

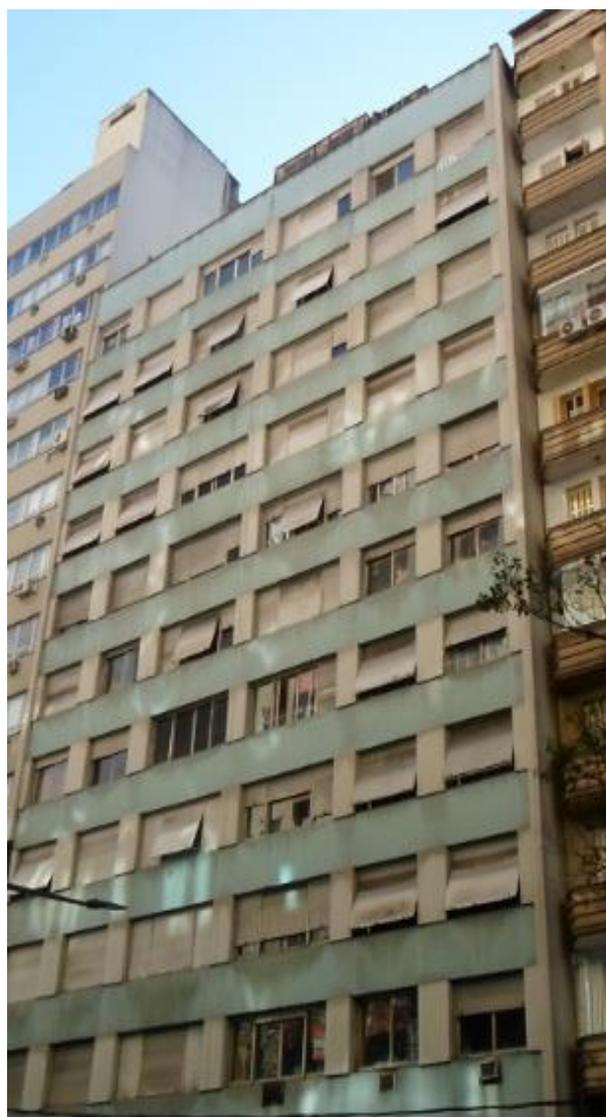
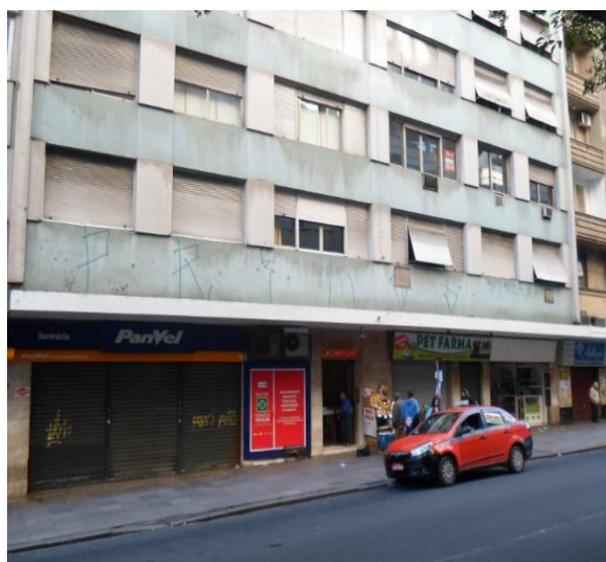
**EDIFÍCIO LEON FORTE**

<i>Estado de Conservação</i>	Térreo: Acúmulo de sujeira no revestimento  Demais andares: Manchamento muito acentuado no revestimento cerâmico, principalmente abaixo das aberturas devido à umidade Persianas muito escurecidas Aspecto degradado  Pixações
------------------------------	--

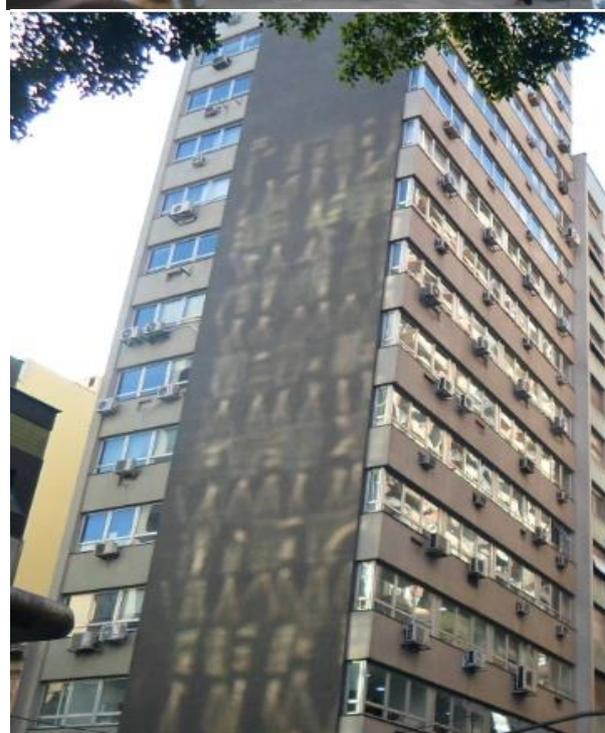
**EDIFÍCIO ITAMARATY**

<i>Endereço</i>	Av. Salgado Filho 94
<i>Pavimentos</i>	14
<i>Habite-se</i>	1974 <sup>9</sup>
<i>Área</i>	4.465,86 m <sup>2</sup>
<i>Uso</i>	Comercial
<i>Térreo</i>	Loja de cosméticos
<i>Revestimento</i>	Térreo: Revestimento pétreo em cor clara  Demais andares: Argamassa com pintura, tons de cinza
<i>Esquadrias</i>	Metálicas Vidro de abrir para fora
<i>Marquise</i>	De concreto, em balanço
<i>Sacada</i>	Não
<i>Principais Modificações</i>	Aparelhos de ar condicionado sem padrão
<i>Estado de Conservação</i>	Revestimento em bom estado de conservação  Esquadrias com aspecto envelhecido

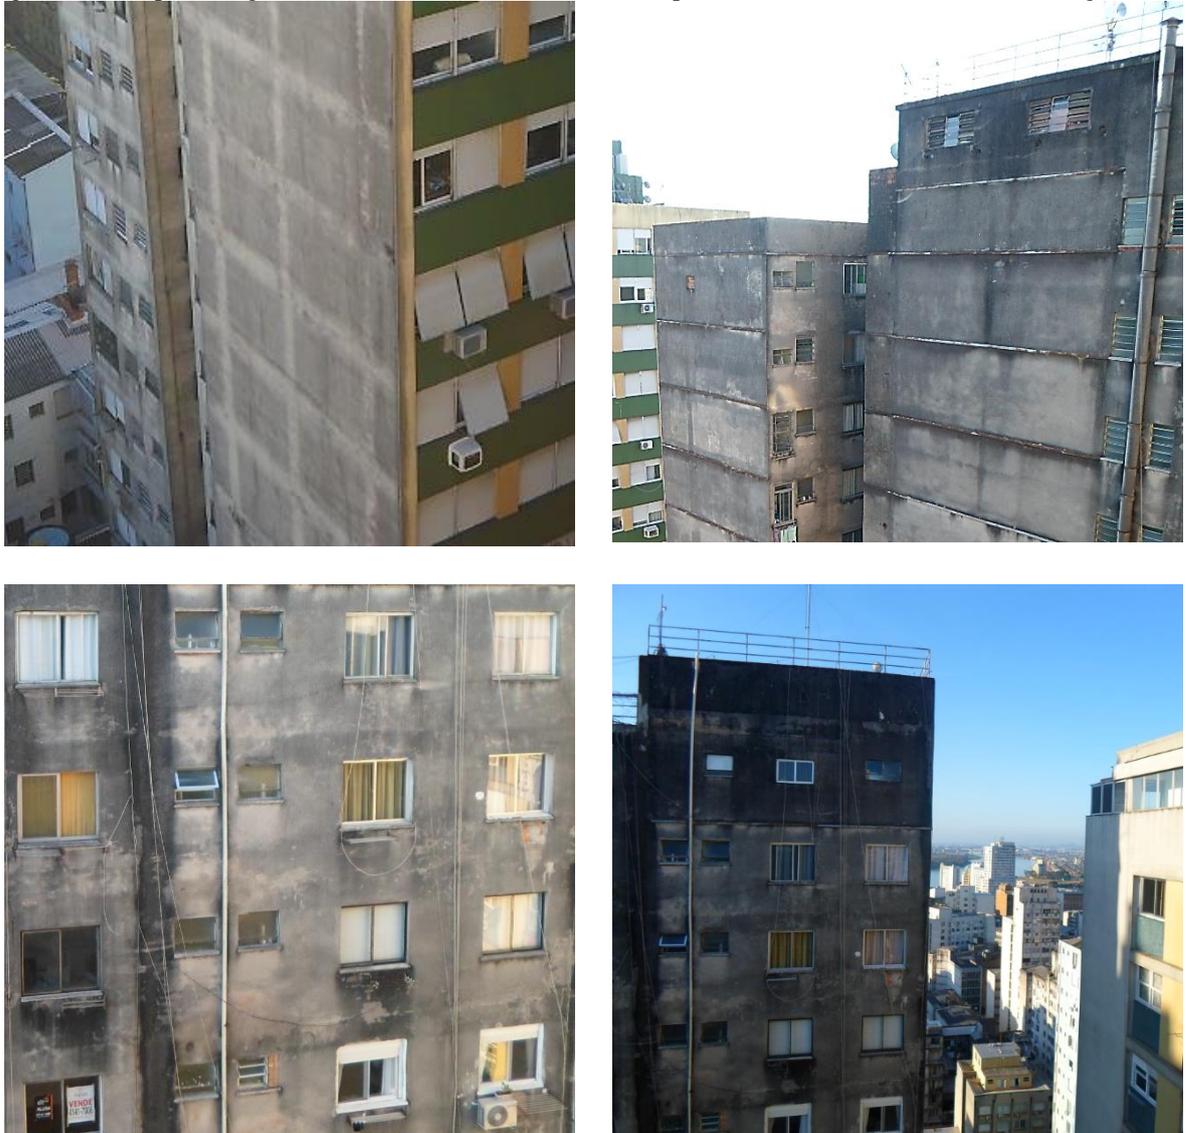
Figura 18 – Empenas cegas e fachadas internas de edifícios nas proximidades da Avenida Senador Salgado Filho

A ocorrência de depredações tais como pichações, recorrentes nessa região, também prejudica ainda mais a imagem das edificações. Outra questão que merece ser discutida de forma mais aprofundada refere-se à presença de empenas cegas em alguns edifícios, as quais encontram-se consideravelmente mais deterioradas que as demais fachadas, tipicamente concentrando a ocorrência de manifestações patológicas. Primeiramente, cabe considerar que a existência desse tipo de elemento deriva das regulamentações urbanísticas vigentes à época da construção dessas edificações, que permitiam a construção rente à divisa do lote, sem a necessidade de recuos laterais. Dessa forma, os projetos foram executados visando aproveitar ao máximo a fachada

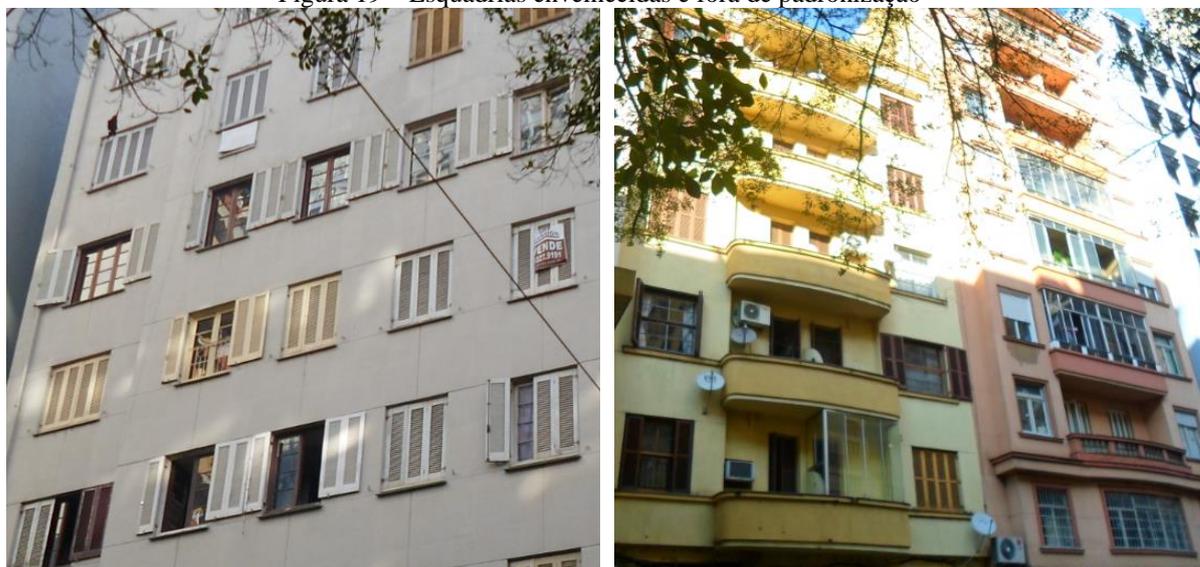
Figura 19 – Esquadrias envelhecidas e fora de padronização

Outro elemento que afeta a percepção da conservação da fachada são as esquadrias, que em muitos dos edifícios analisados encontram-se com aspecto deteriorado e tomadas pelo acúmulo de poluição atmosférica. Além do aspecto estético, na maioria dos casos as esquadrias existentes não provêm sistema adequado de vedação, deixando frestas entre os caixilhos de vidro. Essa questão é extremamente prejudicial ao conforto ambiental dos seus usuários, uma vez que facilita a transmissão de ruídos e o acúmulo de partículas de sujeira, especialmente em uma via com elevado tráfego de veículos. A ineficiência das vedações ainda dificulta o controle da temperatura interna, permitindo o fluxo do calor para fora da edificação nos dias mais frios e para dentro da mesma nos dias de verão. Assim, incrementa-se os gastos com equipamentos de refrigeração e aquecimento, gerando um ônus aos proprietários ou inquilinos.

Ainda, especialmente nos edifícios mais antigos que ainda possuem esquadrias em madeira, cabe a consideração a respeito do estado de conservação e integridade das mesmas. O mesmo vale para as esquadrias metálicas, sujeitas à ação da corrosão que pode levar ao comprometimento de sua fixação na estrutura. Nos elementos que se encontram deteriorados, providências devem ser tomadas em caráter de urgência uma vez que o desprendimento de parte de uma esquadria representa um risco grave aos usuários da via, levando em conta ainda a altura da queda e a densidade de pedestres que transitam nas calçadas da Avenida Salgado Filho.

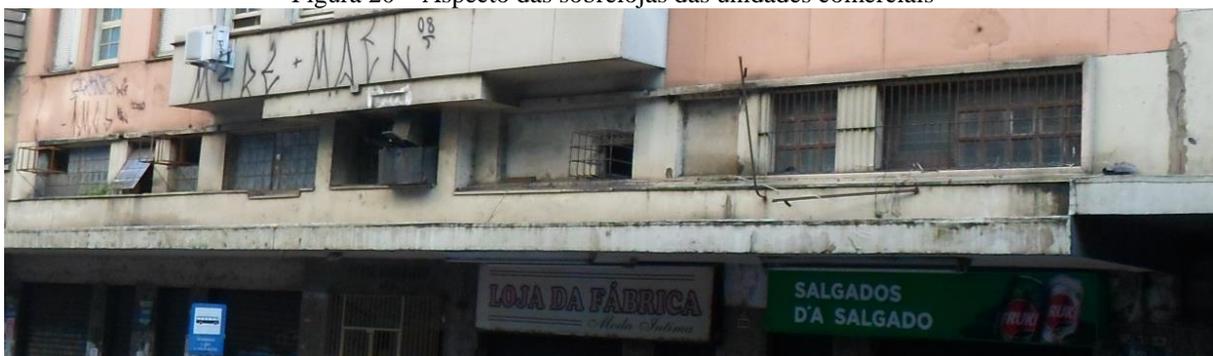
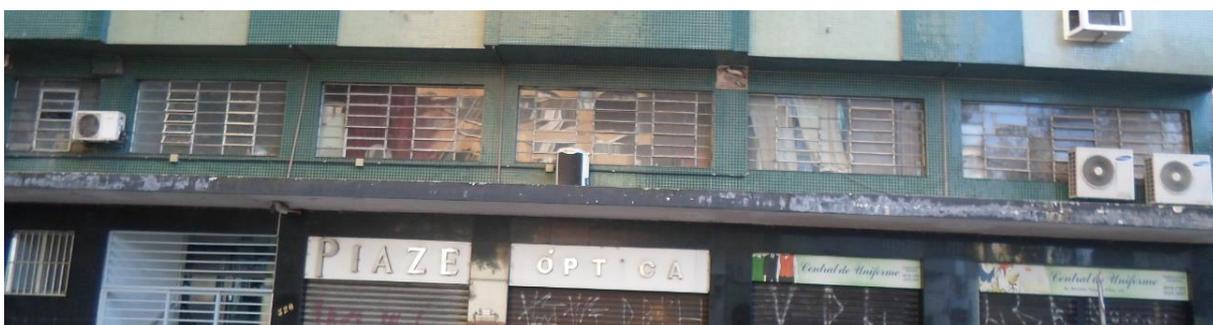
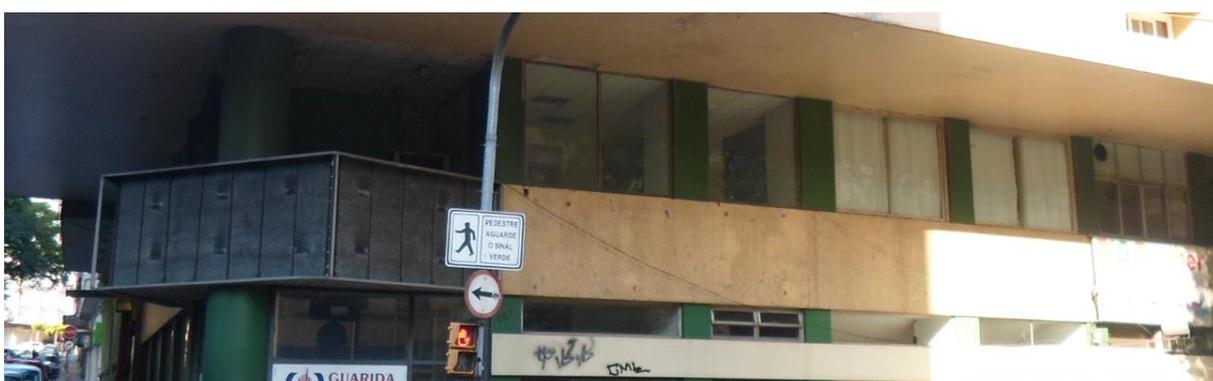
Figura 20 – Aspecto das sobrelojas das unidades comerciais

letreiros e da marquise. A partir de uma simples observação ao conjunto de edifícios, constata-se que essa região encontra-se especialmente alterada, marcada pelo depósito de sujeira e anomalias no revestimento. Existe um fator ambiental que pode estar ligado à essa degradação acentuada, tendo em vista que as sobrelojas ficam localizadas justamente em uma faixa de altura mais propensa ao acúmulo de partículas de poluição liberadas pelas descargas dos ônibus que trafegam e param ao longo da via.
