**RELATÓRIO TÉCNICO DE NÃO CONFORMIDADE EM
PROCESSOS EXECUTIVOS E MANIFESTAÇÕES
PATOLÓGICAS RELACIONADO A ATRASOS NO
CRONOGRAMA DE OBRA EM PORTO ALEGRE, RS**

Porto Alegre
Maio 2021

Trabalho de Conclusão de Curso apresentado à Comissão de Graduação do Curso de Engenharia Civil da Escola de Engenharia da Universidade Federal do Rio Grande do Sul, como parte dos requisitos para obtenção do título de Engenheiro Civil.

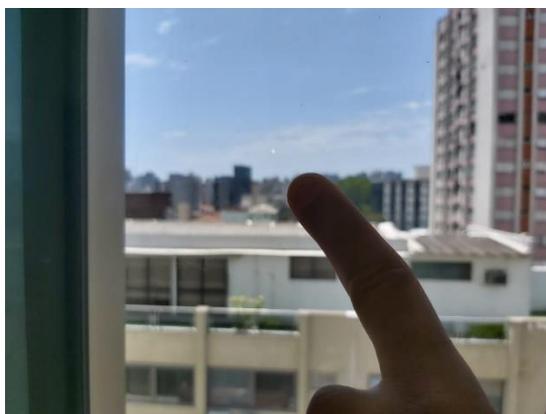
A umidade inadequada pode causar falhas na segurança e durabilidade, principalmente se essa umidade for encontrada na parte interna do vidro, atingindo a camada do PVB/EVA, podendo causar delaminação e comprometendo assim a segurança da peça. Se a película for de Polivinil Butiral, deve-se tomar mais cuidado ainda. Por ser tratar de uma substância higroscópica, ela irá ocasionar defeitos na fabricação, armazenamento e uso do adesivo de laminação (MICHIDA, 2019).

Figura 6: Amostra de defeito de película.

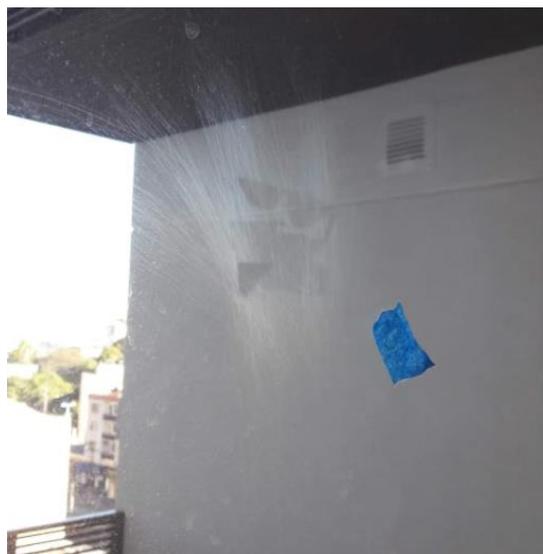
O segundo defeito observado a respeito das esquadrias metálicas diz respeito aos defeitos lineares, assim classificados na NBR 14697/2001, categorizados entre arranhões, riscos e fios de cabelos, conforme Figura 7. Sendo este último caracterizado por riscos circulares muito finos, que possuem como origem a técnica de polimento de vidros.

Figura 7: Vidro riscado externamente durante remoção de adesivos de identificação.

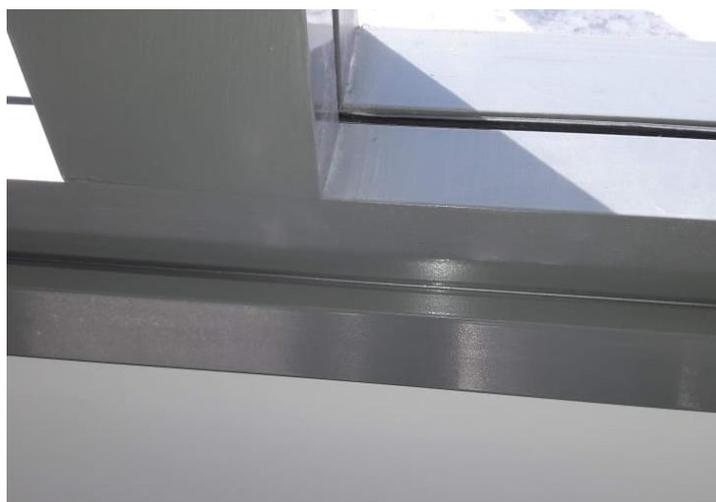
Os arranhões tinham como origem a ausência dos cuidados mínimos esperados, onde vários ciclos de atividades contribuíram para o agravamento dos danos. Analisando cronologicamente, durante a execução do sistema de Drywall, por exemplo, foi possível observar ferramentas como serrotes de gesso, parafusadeiras, guias e montantes de alumínio apoiados sobre os perfis de alumínio das janelas, assim como simultaneamente à execução dos serviços de pintura ocorria descaso similar, mantendo-se materiais como lixas e espátulas apoiados sobre locais igualmente inapropriados. Como consequência, respingos de tinta, massa corrida e outros materiais de secagem rápida eram facilmente observados junto às superfícies de alumínio.

Figura 8: Esquadria de alumínio com superfície fosca devido à múltiplos pequenos riscos.

Após a realização de testes de aderência entre tintas de composição química diferente, verificou-se que a composição utilizada por um único fornecedor permitiria a sobreposição ao revestimento eletrostático original, sem que ocorresse reações de enrugamento, sendo necessário apenas o polimento prévio dos elementos, visando

aumento de aderência, a tinta automotiva. O material foi fornecido em latas de aerossol, visando facilitar a aplicação ao longo de todo o contorno da peça, visto que, embora o tom da tinta tenha alcançado uma mimetização aceitável em relação ao revestimento inicial, os riscos e arranhões, conforme Figura 8, não poderiam ser tratados pontualmente, pois se tornava evidente o tratamento da peça.

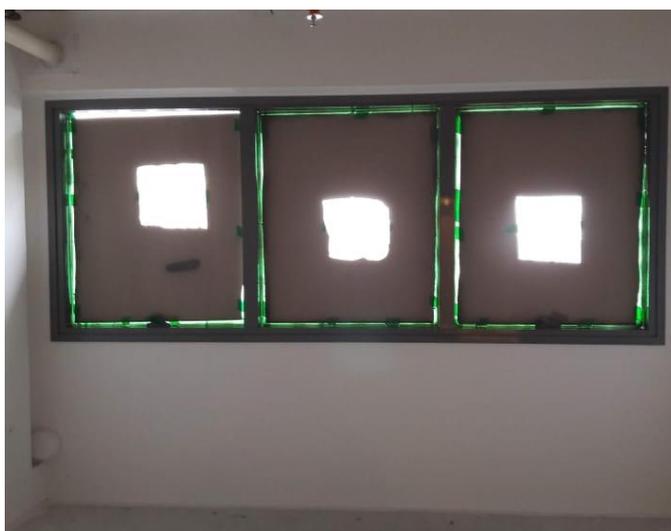
Figura 9: Esquadria de alumínio durante execução de repintura in loco.

A solução adotada foi altamente efetiva em termos de produtividade, conforme exemplo presente na Figura 9, proporcionando o rendimento médio de cinco janelas por turno de trabalho, para cada funcionário. Foram contratados dois pintores para execução exclusiva dessa atividade, tornando possível revitalizar todas as janelas em apenas vinte e um dias úteis. Contudo, dois critérios de qualidade foram postos em pauta no período próximo ao término da atividade. O primeiro item dizia respeito à perda de brilho sofrida pela camada de tinta spray, pois essa se tornava levemente opaca possibilitando a percepção da repintura nos casos em que as janelas não haviam sido pintadas de forma simétrica em cada um dos quadros que a compõe, seja nos perfis inferiores, laterais ou superiores.

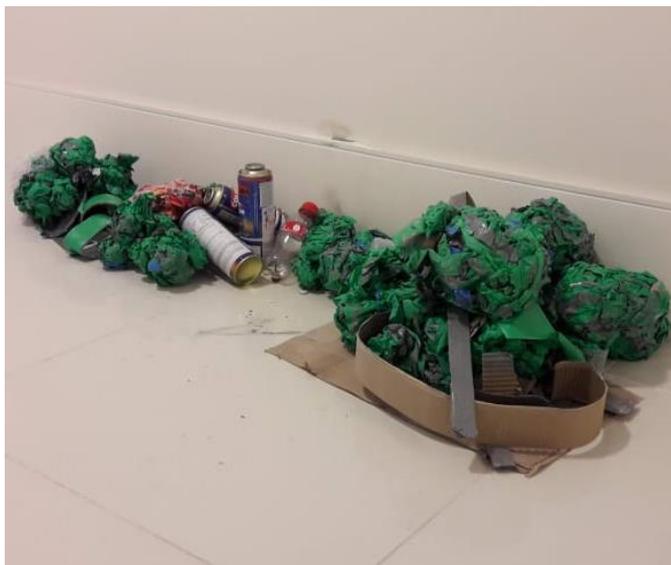
Figura 10: Resíduos gerados durante repintura de esquadrias de um único pavimento tipo.

O segundo critério percebido releva quanto ao aumento da facilidade em causar danos à nova pintura. Anteriormente era necessário materiais de caracterização mais grosseira para causar danos à superfície do material, como objetos pontiagudos, abrasivos ou substâncias corrosivas. Entretanto, após a repintura, ao limpar os perfis com materiais tipicamente utilizados em limpeza de janelas como álcoois com 70% de pureza, caso houvesse excesso da substância sobre o perfil ela passava a atuar como solvente de ação reduzida, removendo parte da tinta, tornando-a manchada ou até mesmo porosa. A quantidade de material necessária utilizada para recuperação para as esquadrias de um único pavimento é demonstrada na Figura 10.

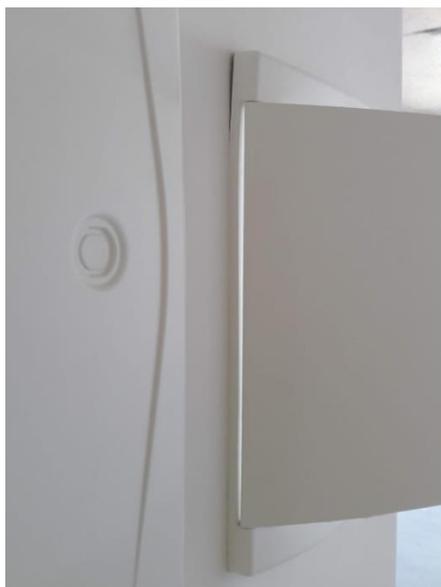
Esses quadros foram embutidos no sistema de vedação Drywall, o que agregou grande agilidade à execução do serviço. Contudo, após a instalação, notaram-se dois problemas, no primeiro momento um percentual dos quadros instalados denunciava uma fresta entre sua moldura e a parede, conforme Figura 12. Enquanto em outros casos, ao abrir a tampa, a própria moldura empenava devido à ausência de folga entre os dois elementos, causando danos conforme Figura 13. A origem do problema foi inicialmente diagnosticada errada, partindo-se do pressuposto que as placas de gesso acartonado estavam empenadas. Após a remoção do quadro para verificação do prumo da parede, o sistema de vedação teve suas medidas avaliadas. Percebeu-se que as paredes estavam apuradas e dentro das medidas de projeto, permitindo afirmar que se tratava de um defeito de produto, mesmo sem ser possível afirmar sua origem.

Figura 12: Quadro elétrico com moldura superior empenada durante abertura de tampa.

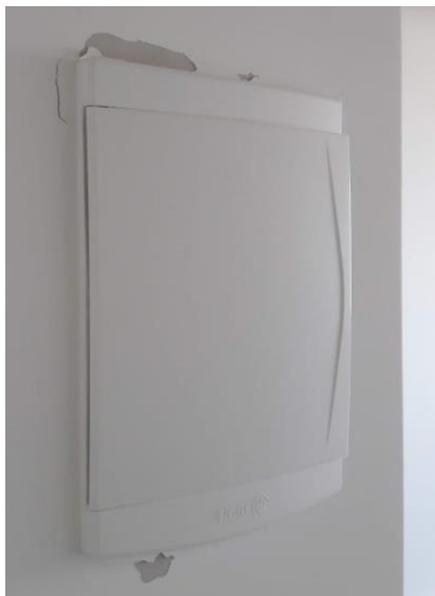
Figura 13: Danos causados ao redor da moldura dos quadros elétricos após utilização.

Como todos os quadros ficavam fechados, era pouco provável que o empenamento tivesse ocorrido por fadiga das tampas abertas, devido ao peso próprio. A etapa seguinte consistiu em entrar em contato com o fabricante dos quadros para descobrir se esse era um problema recorrente do material. Após ser realizada uma visita técnica para avaliação, os engenheiros de qualidade da empresa fornecedora oficializaram uma resposta. Após constatarem que o material havia sido comprado um ano antes da instalação, questionaram a respeito do seu armazenamento, se os critérios que constavam no manual haviam sido atendidos. Nas instruções de utilização do material, constava que para o armazenamento não poderiam ser superpostas mais de oito unidades, ou seja, duas caixas grandes fechadas. Cada unidade era extremamente leve, menos de um quilograma, o que fez com que, erroneamente, o motivo real tivesse sido eliminado logo na primeira análise.

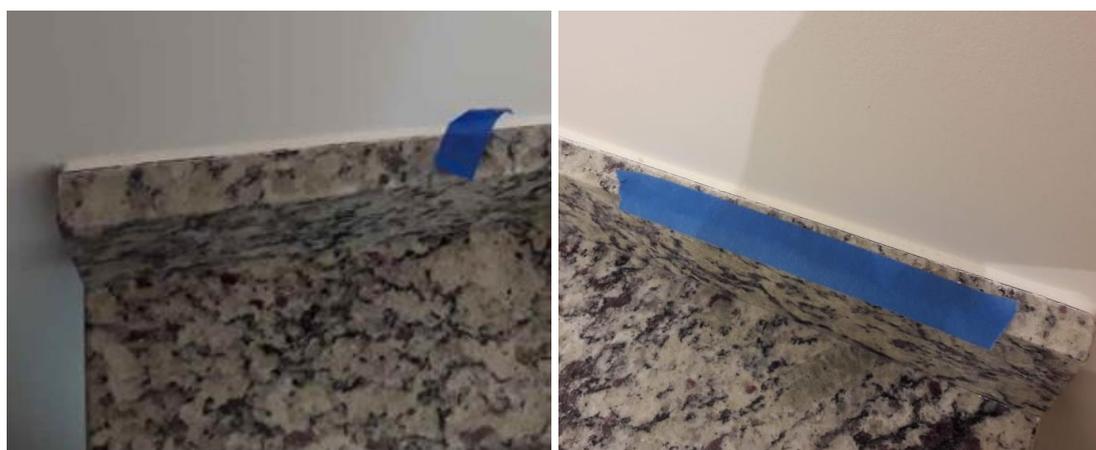
Tal comportamento ficava evidente pois sempre que algo era apoiado sobre a bancada o rejunte fissurava ao longo de todo o seu perímetro, conforme demonstrado na Figura 15, onde através da fixação de uma fita azul, as não conformidades encontradas eram assinaladas.

Figura 15: Rejuntamento entre bancada de granito e parede de gesso acartonado (não conformidade assinalada em fita azul, conforme procedimento da construtora).

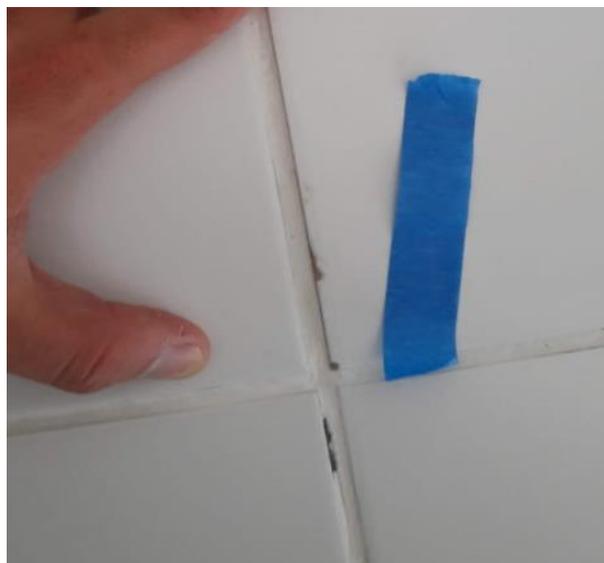
O fissuramento excessivo e precoce do rejuntamento ocorreu por falha executiva, pois o errôneo costume do trabalhador de modificar a trabalhabilidade do material através da adição de água, visando retardar o tempo de ativação do produto, o tornou poroso e suscetível a fissuras, gerando a necessidade de reexecução que tinha como consequência a possibilidade de danos à cerâmica conforme Figura 16.

Figura 16: Danos causados às bordas das cerâmicas em consequência da remoção frequente do rejuntamento em más condições estéticas.

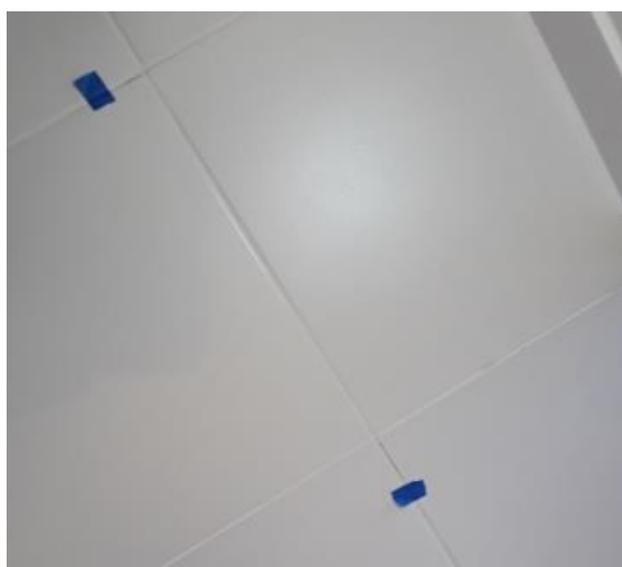
Figura 17: Rejuntamento desgastado junto às cerâmicas do piso do lavabo.

A aceitabilidade do setor de qualidade impactava diretamente no assunto do rejuntamento mesmo em casos indiretos. Em outras palavras, era possível afirmar que todo serviço que não fosse aceito logo na primeira vistoria, poderia acabar afetando o rejuntamento, preponderantemente por questões estéticas. Um exemplo comum seria a necessidade de algum retoque de pintura ou até mesmo de limpeza de bancada, pois as simples marcas das pegadas das botinas dos funcionários poderiam ocasionar a necessidade de desgaste e reposição do rejunte, conforme exemplificado na Figura 17, a fim de remover a sujeira de um rejunte de cor clara.

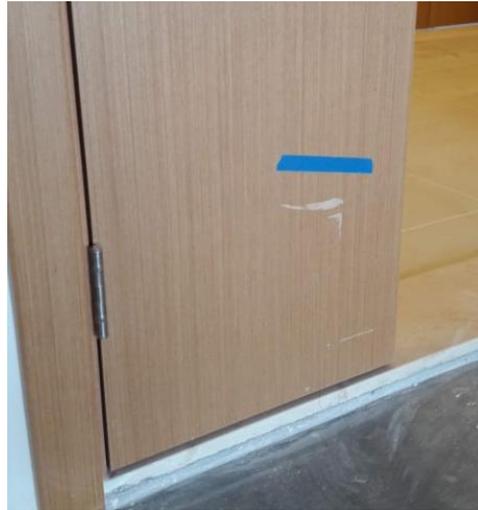
Figura 19: Folha de porta de madeira danificada.

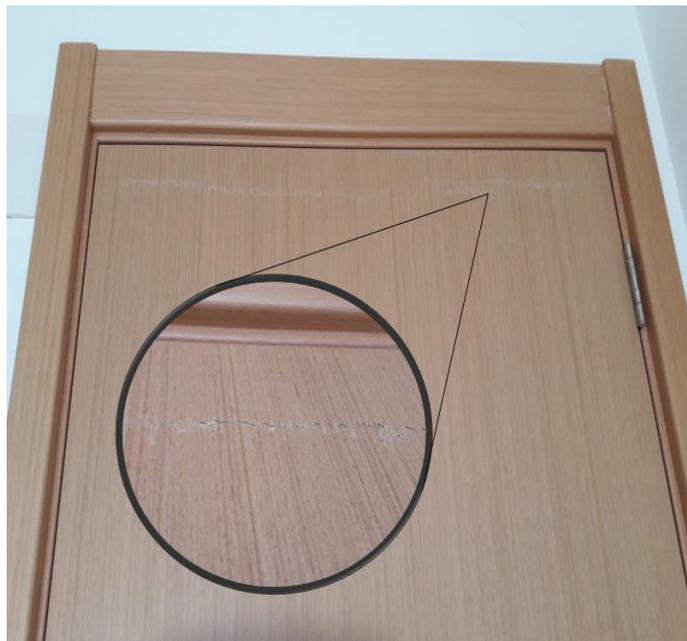
Figura 20: Porta danificada por armazenamento indevido, excesso de carga.

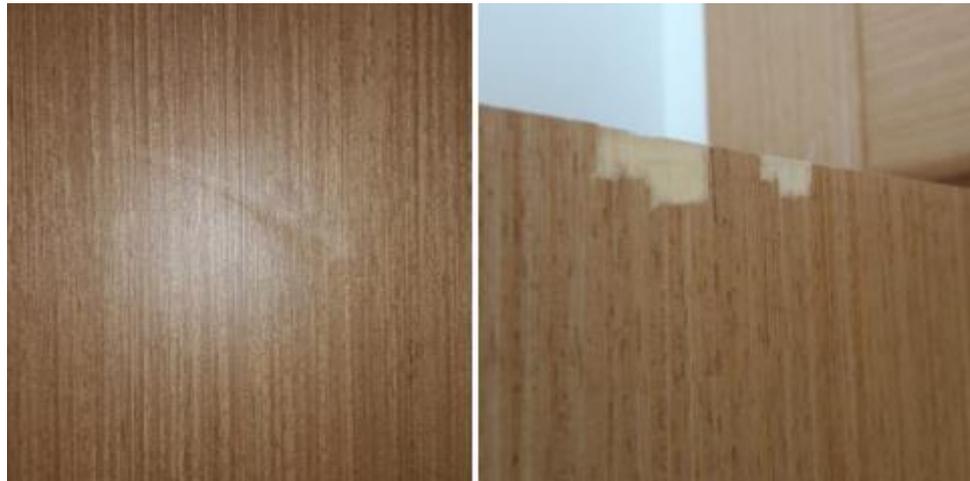
O procedimento da construtora não previa envelopamentos de esquadrias e seus acessórios após término de instalação, tornando possível a ocorrência de pequenos danos sobre as superfícies de madeira das folhas, marcos e guarnições, e dos metais das maçanetas. O número acentuado de itens pertinentes ao tema, apontados durante as vistorias com o setor de entregas e, em algumas situações, com o próprio cliente, é reflexo da ausência dos cuidados que deveriam ter sido considerados durante a conferência conforme as planilhas de verificação de serviço, disponibilizadas pelo sistema de qualidade da empresa para todas as atividades que necessitem de análise qualitativa de materiais de acabamento, conforme exemplos da Figura 21.

Figura 21: Superfícies de portas de madeira danificadas por amassamento e remoção de lascas por manuseio indevido.

- i. Investir em sistemas de proteção após a instalação das esquadrias de madeira que denunciem a ocorrência de danos sobre a superfície diminuiria não apenas a quantidade de avarias, mas também o tempo despendido em verificações e possíveis soluções.

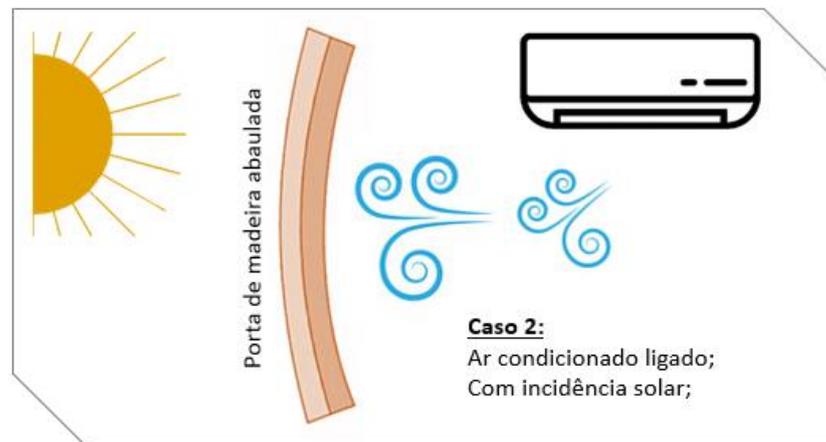
Figura 24: Porta empenada pela diferença de temperatura entre superfícies interna e externa.

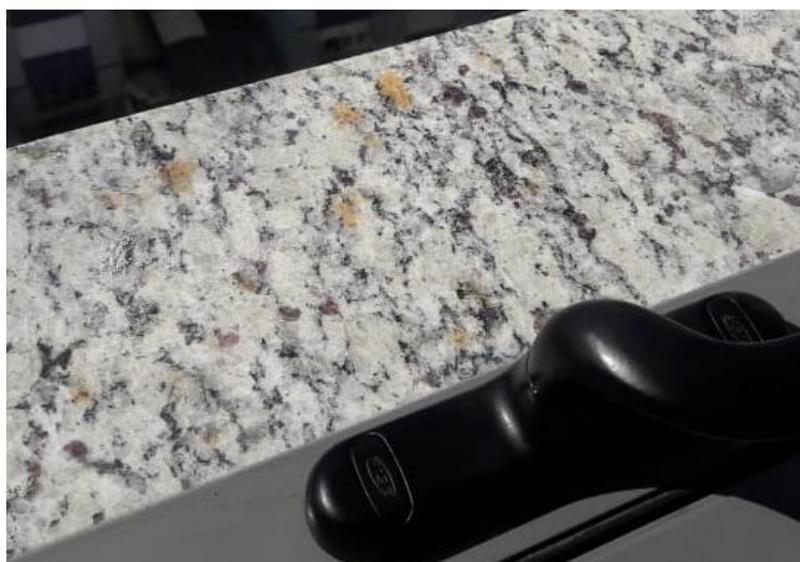
Figura 27: Superfície do capeamento em granito oxidada.

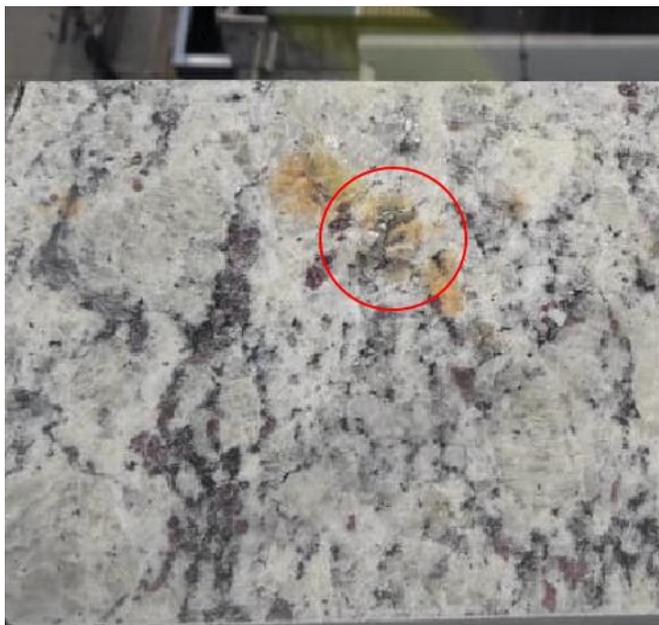
Figura 29: Oxidação causada por recorte de arame metálico deixado sobre capeamento de granito.

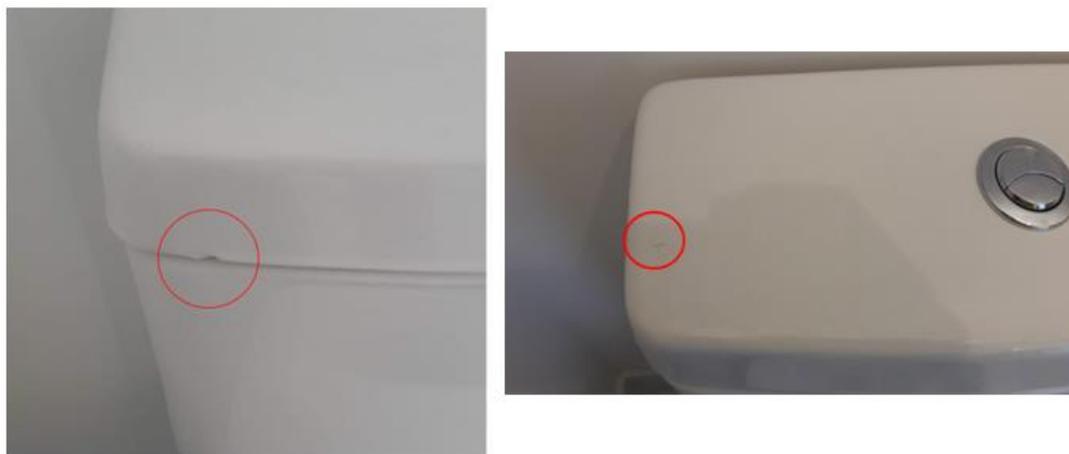
Figura 32: Defeito em encaixe de tampa de caixa acoplada.
