**UNIVERSIDADE FEDERAL DO RIO GRANDE DO SUL  
ESCOLA DE ENGENHARIA  
DEPARTAMENTO DE ENGENHARIA CIVIL**

**Graciela Verdum**

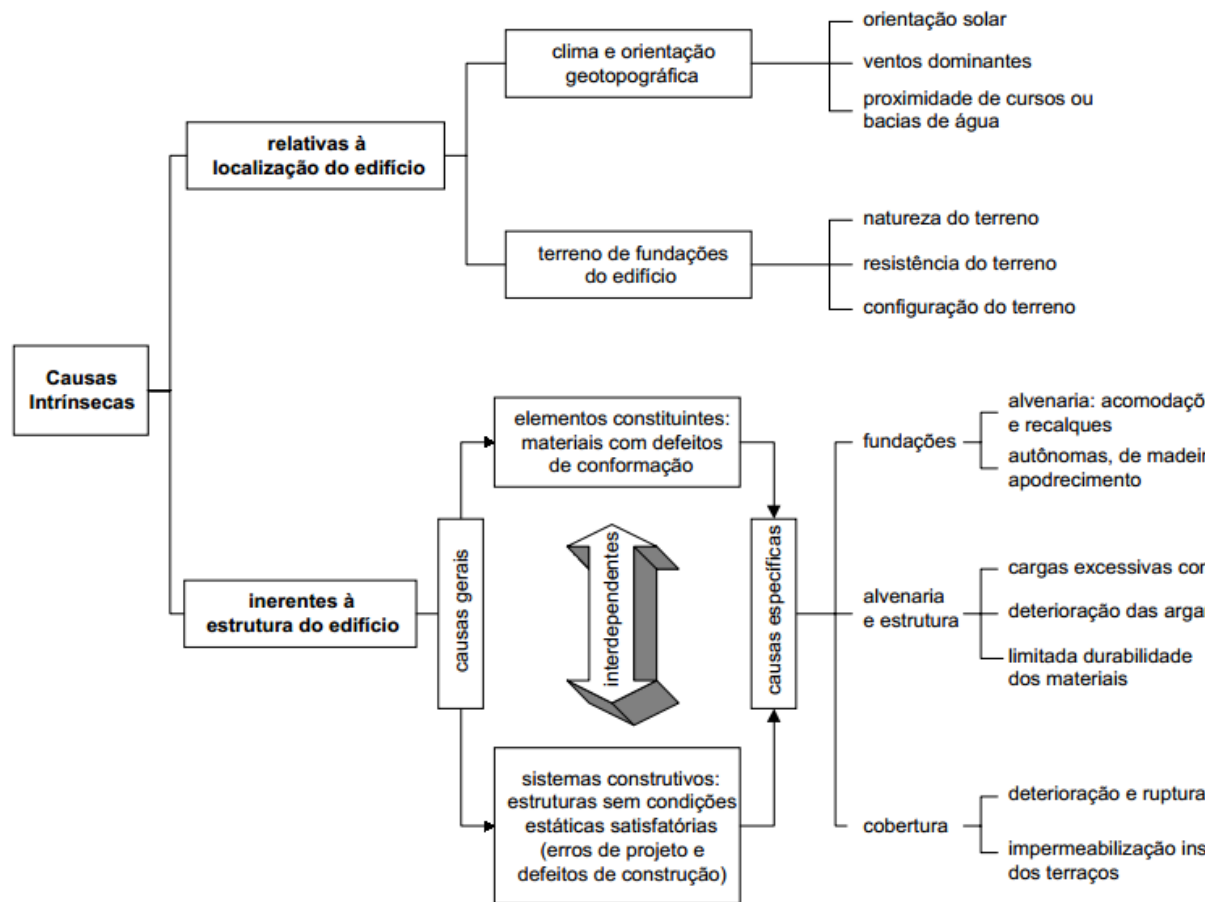
(fonte: D'OSSAT, 1972<sup>4</sup> apud LERSCH, 2003, p. 45)

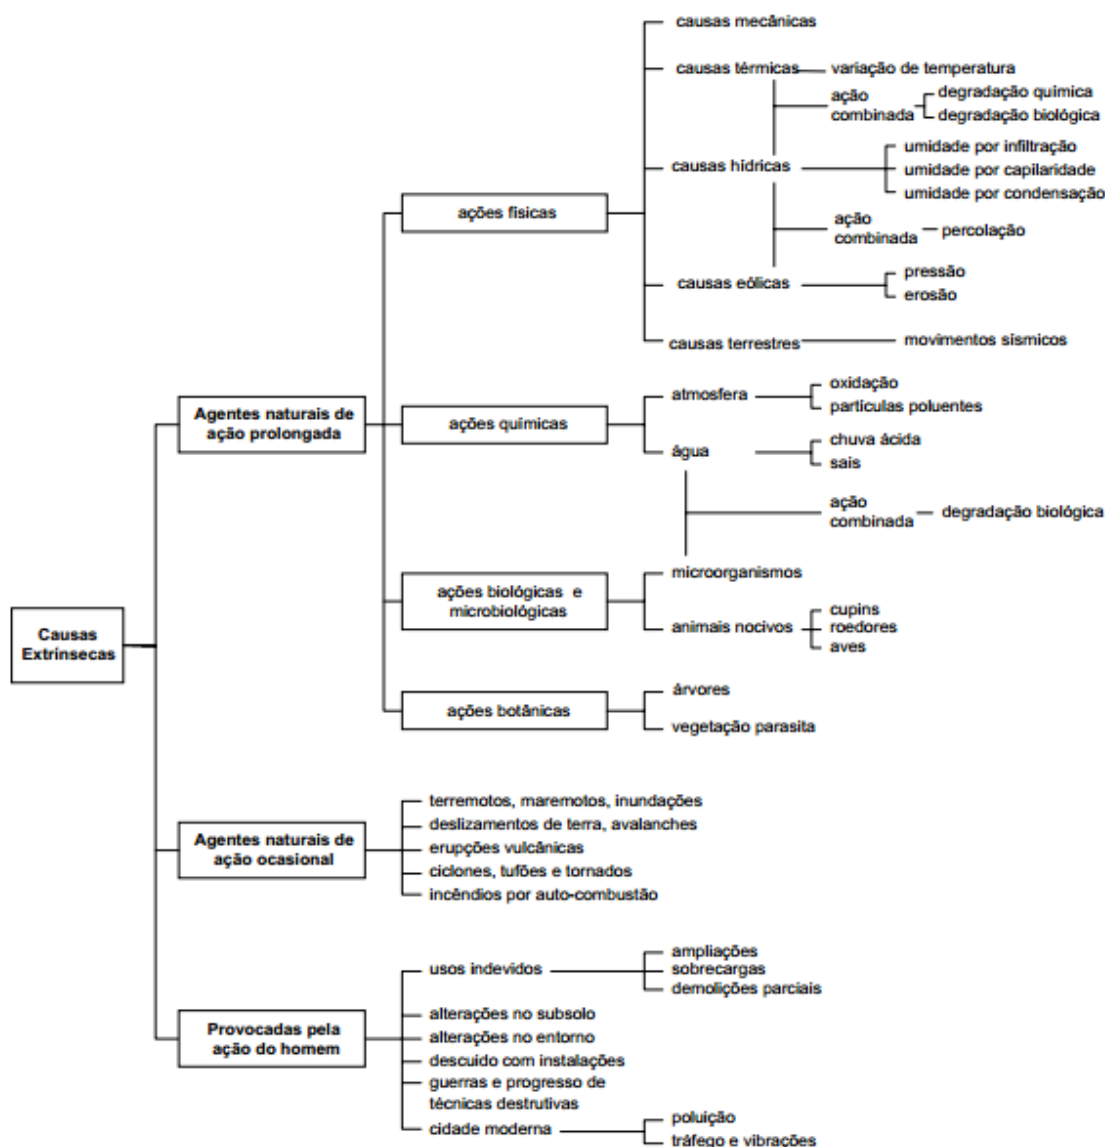
(fonte D'OSSAT, 1972<sup>5</sup> apud LERSCH, 2003, p. 46)

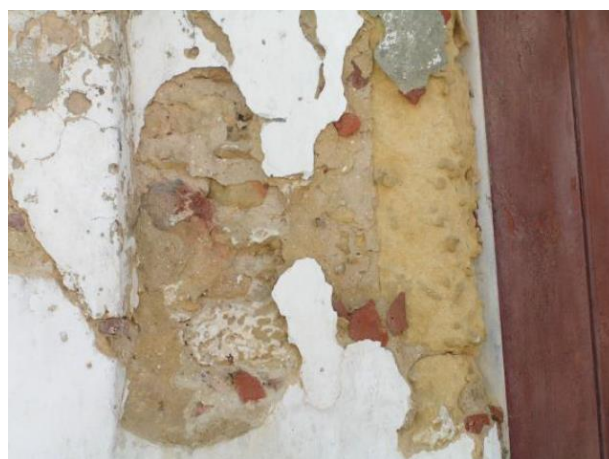
(fonte: MAGALHÃES, 2013, p. 50)

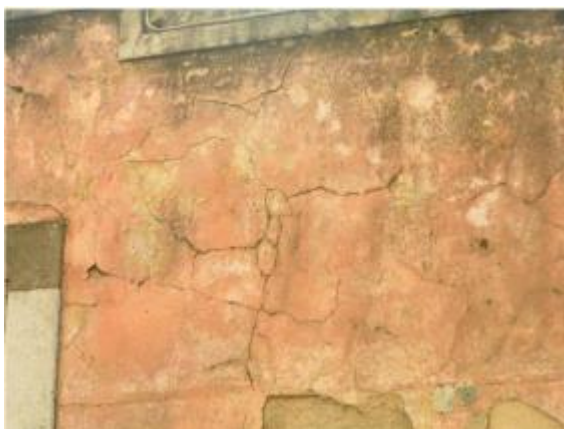
(fonte: MAGALHÃES, 2013, p. 40)

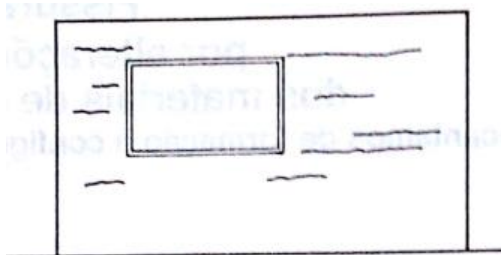
(fonte: THOMAZ, 1992, p. 120)

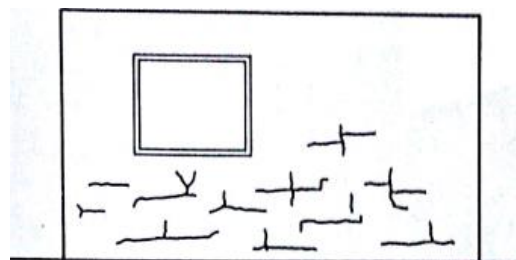
(fonte: THOMAZ, 1992, p. 121)

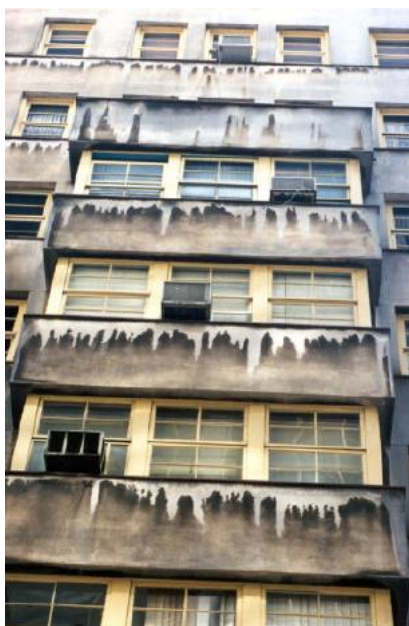
(fonte: PETRUCCI, 200, p.84)

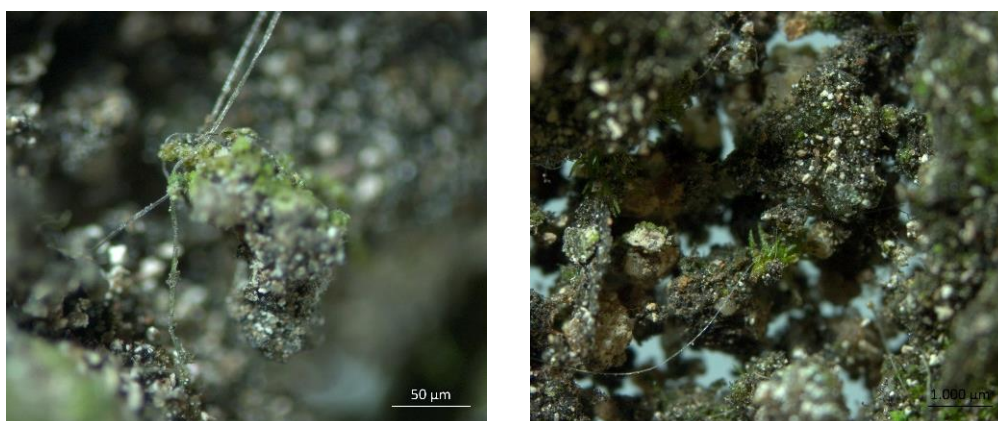
(fonte: GUERRA, 2016<sup>9</sup>)

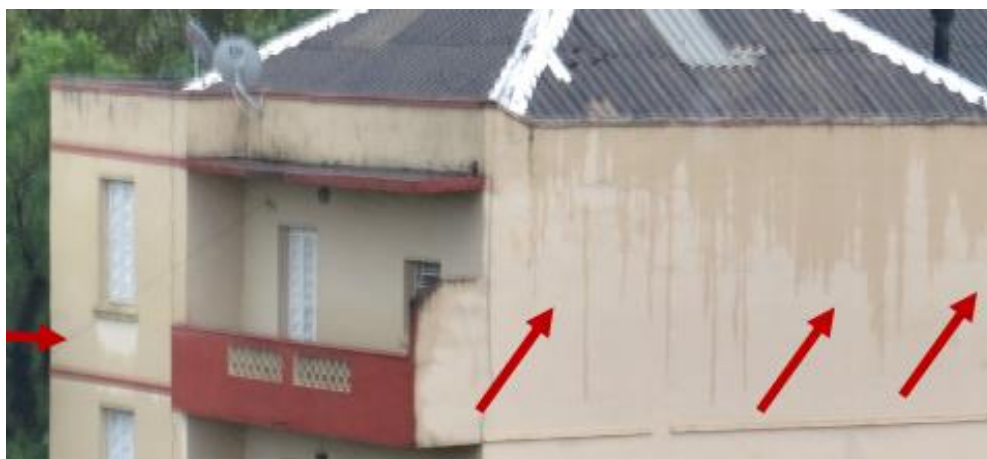
(fonte: ZUCCHETTI, 2016, p.50)

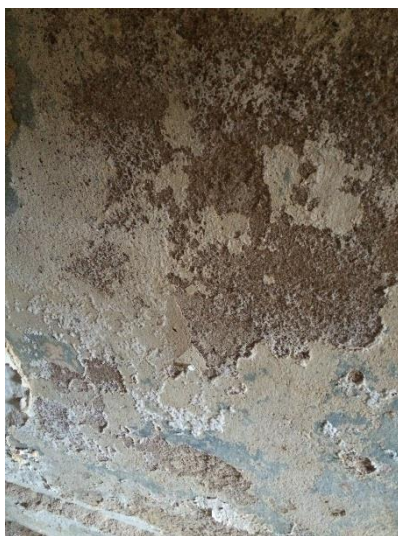
(fonte: GUERRA, 2015<sup>12</sup>)

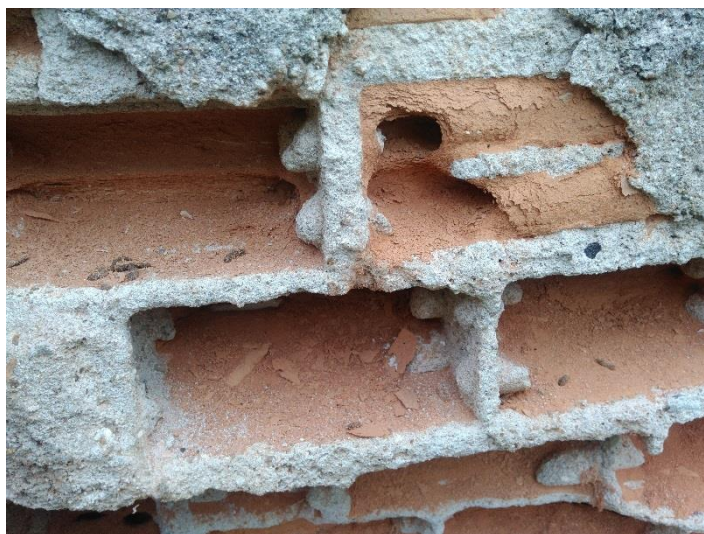
(fonte: GUERRA, 2015<sup>14</sup>)

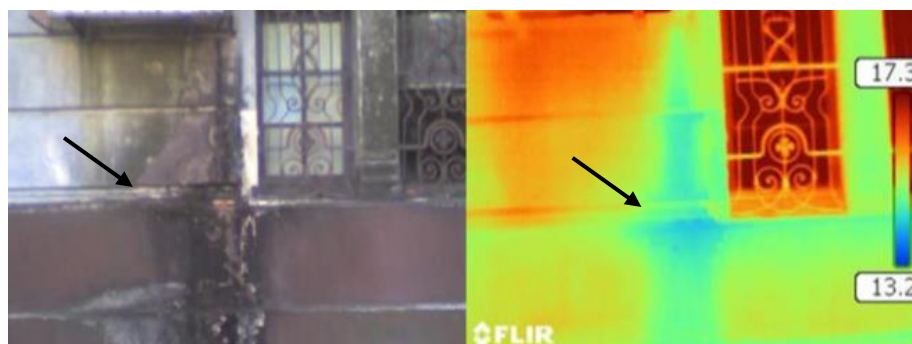
(fonte: MASUERO *et al.*, 2018a, sem página)

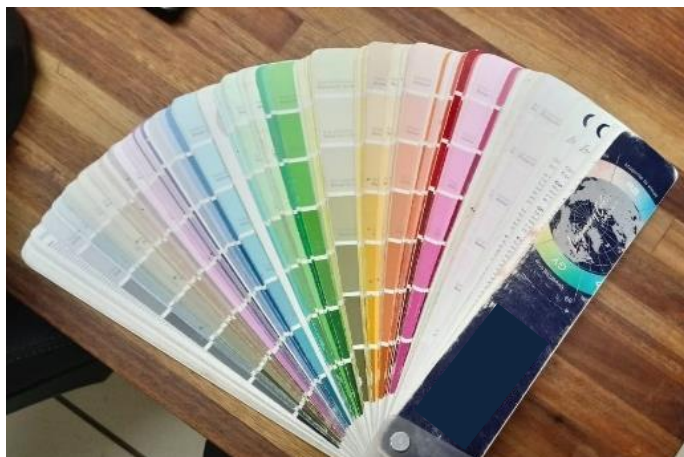
(fonte: foto da autora)

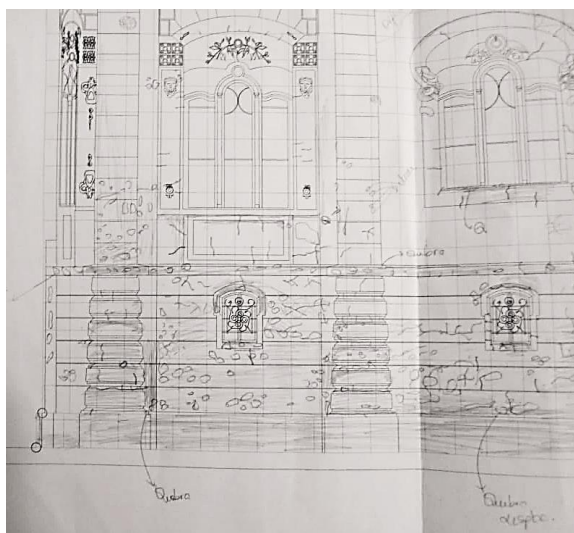
(fonte: foto da autora)

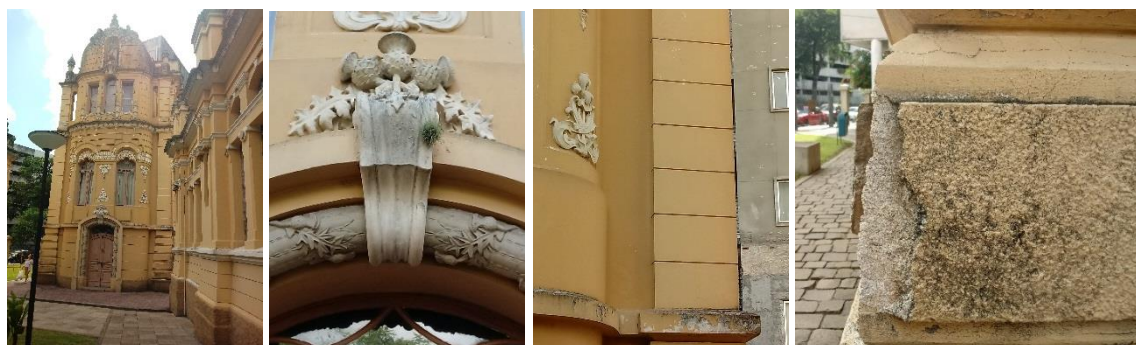
Figura 80 – Exemplos dos registros fotográficos das fachadas: a. Oeste; b. Leste; c. Sul; d. Norte; e. cobertura

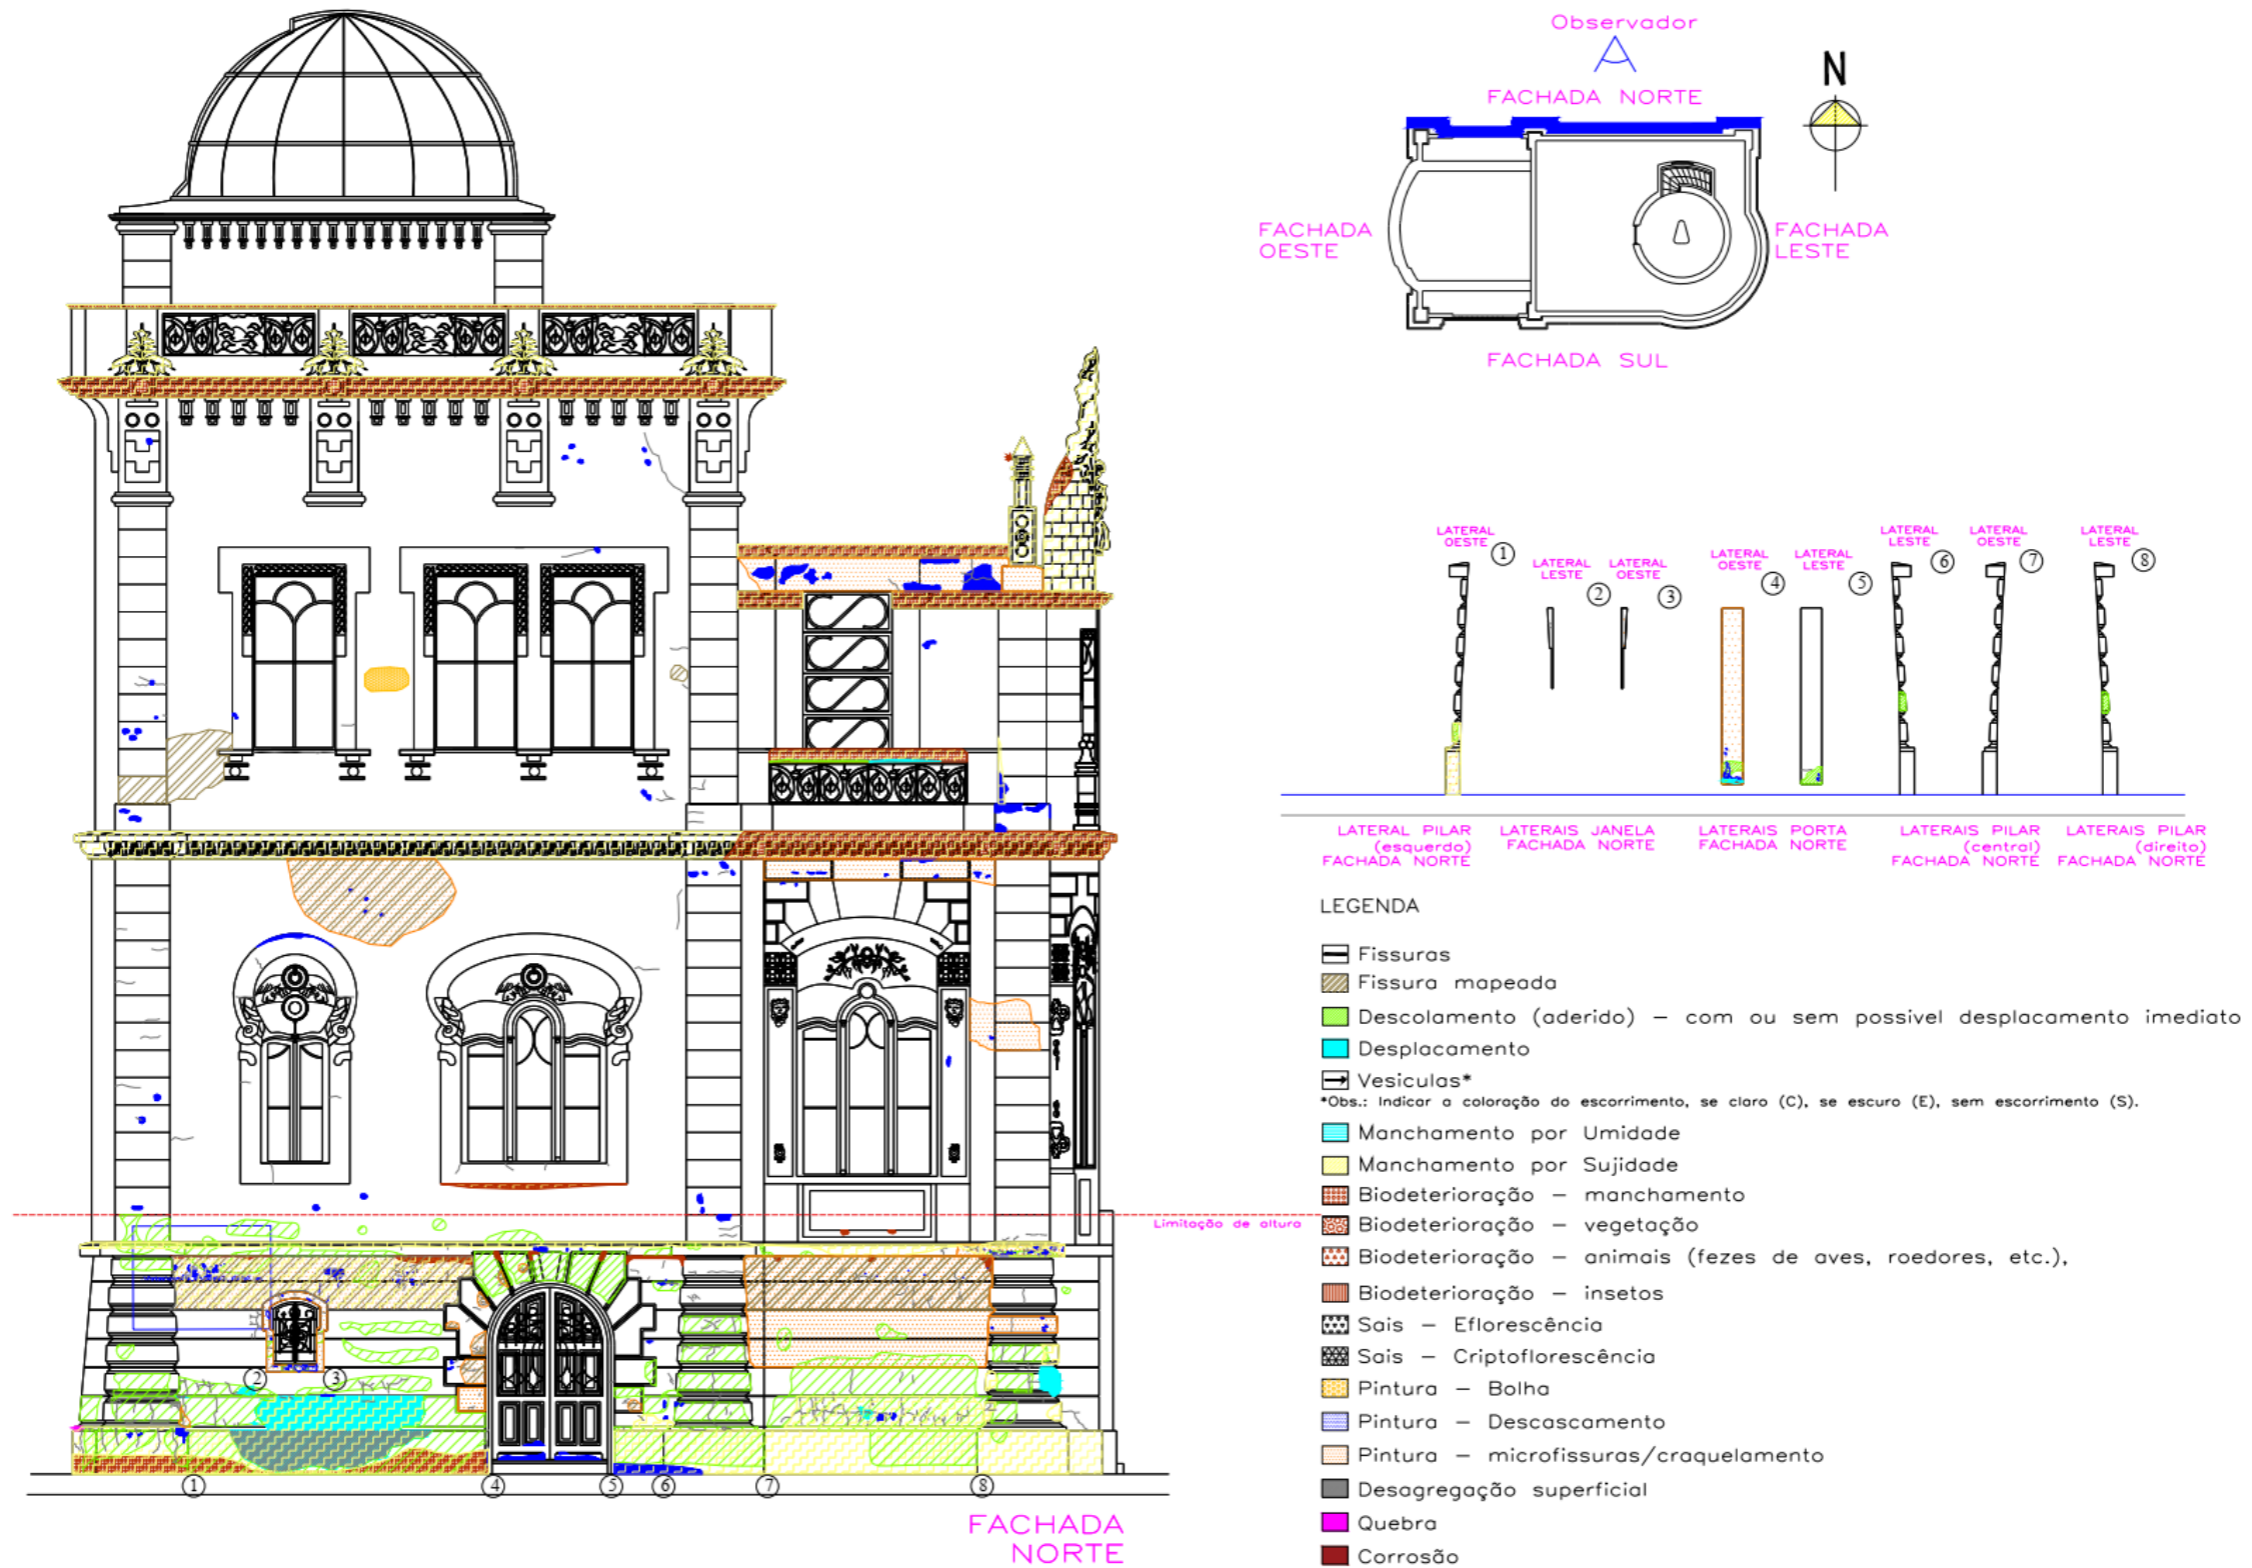
(fonte: Mapa de danos elaborado pela autora – plantas e fachadas fornecidas pelo: SETOR DO PATRIMÔNIO HISTÓRICO UFRGS - ÁREA DE PESQUISA E DOCUMENTAÇÃO, 2018))

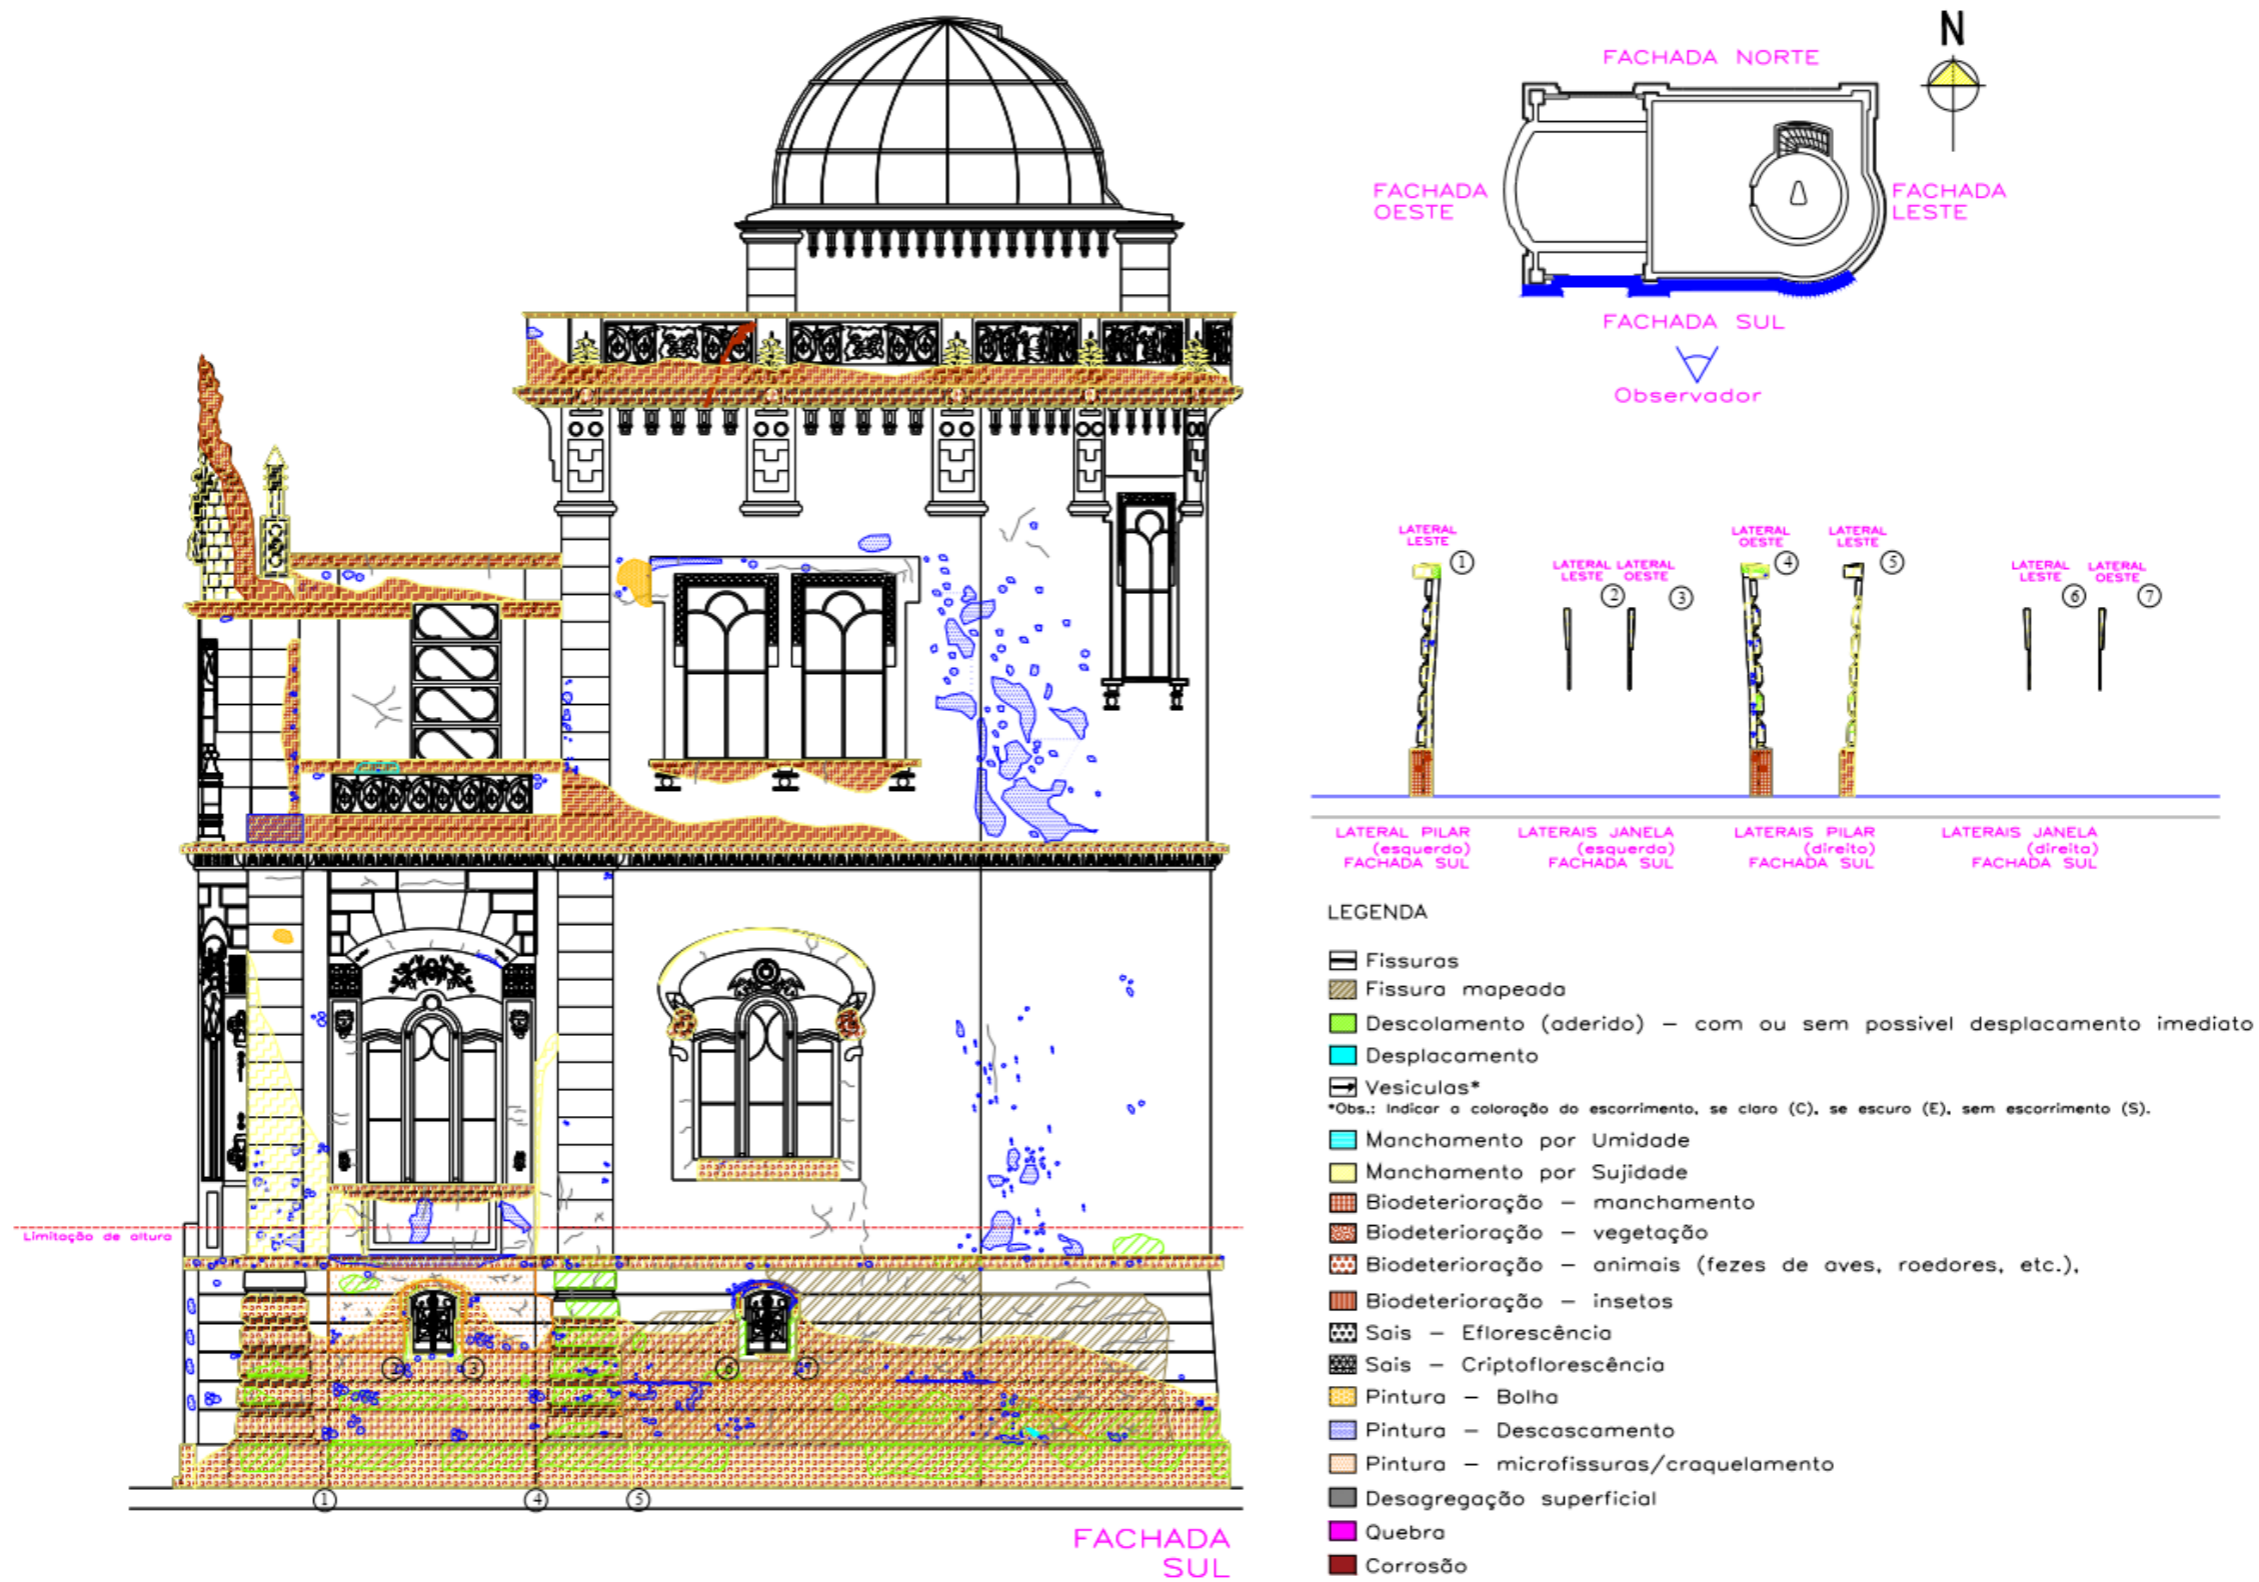
(fonte: Mapa de danos elaborado pela autora – plantas e fachadas fornecidas pelo: SETOR DO PATRIMÔNIO HISTÓRICO UFRGS - ÁREA DE PESQUISA E DOCUMENTAÇÃO, 2018))

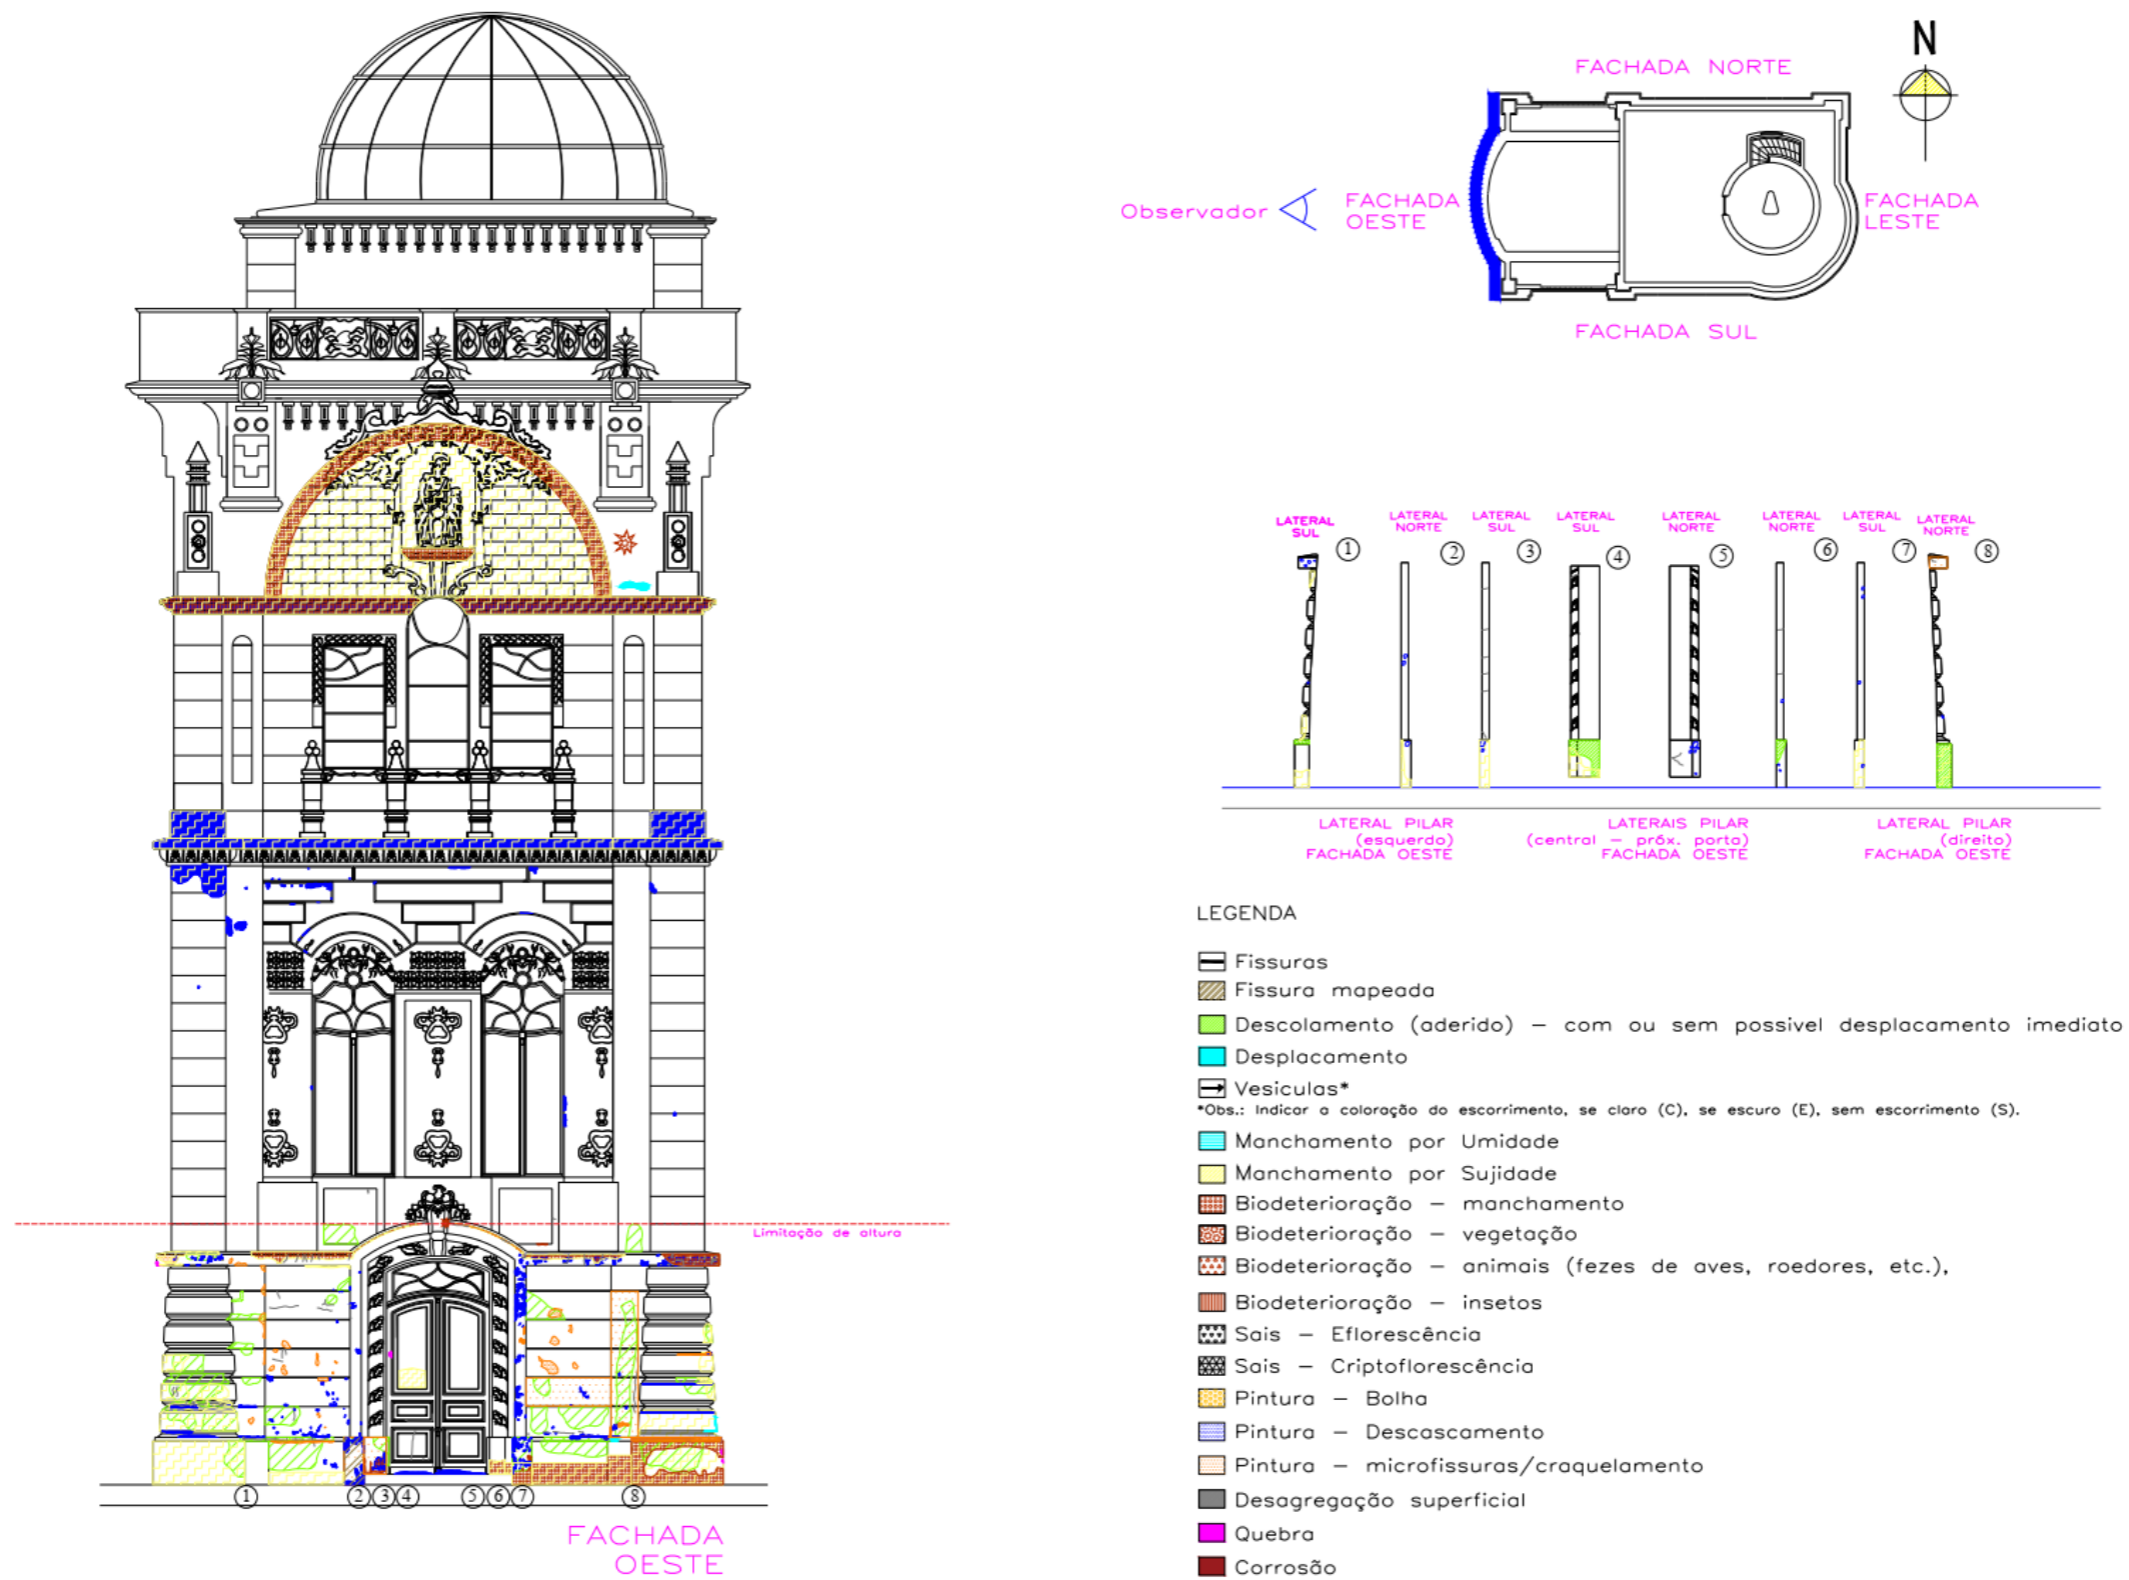
(fonte: Mapa de danos elaborado pela autora – plantas e fachadas fornecidas pelo: SETOR DO PATRIMÔNIO HISTÓRICO UFRGS - ÁREA DE PESQUISA E DOCUMENTAÇÃO, 2018))

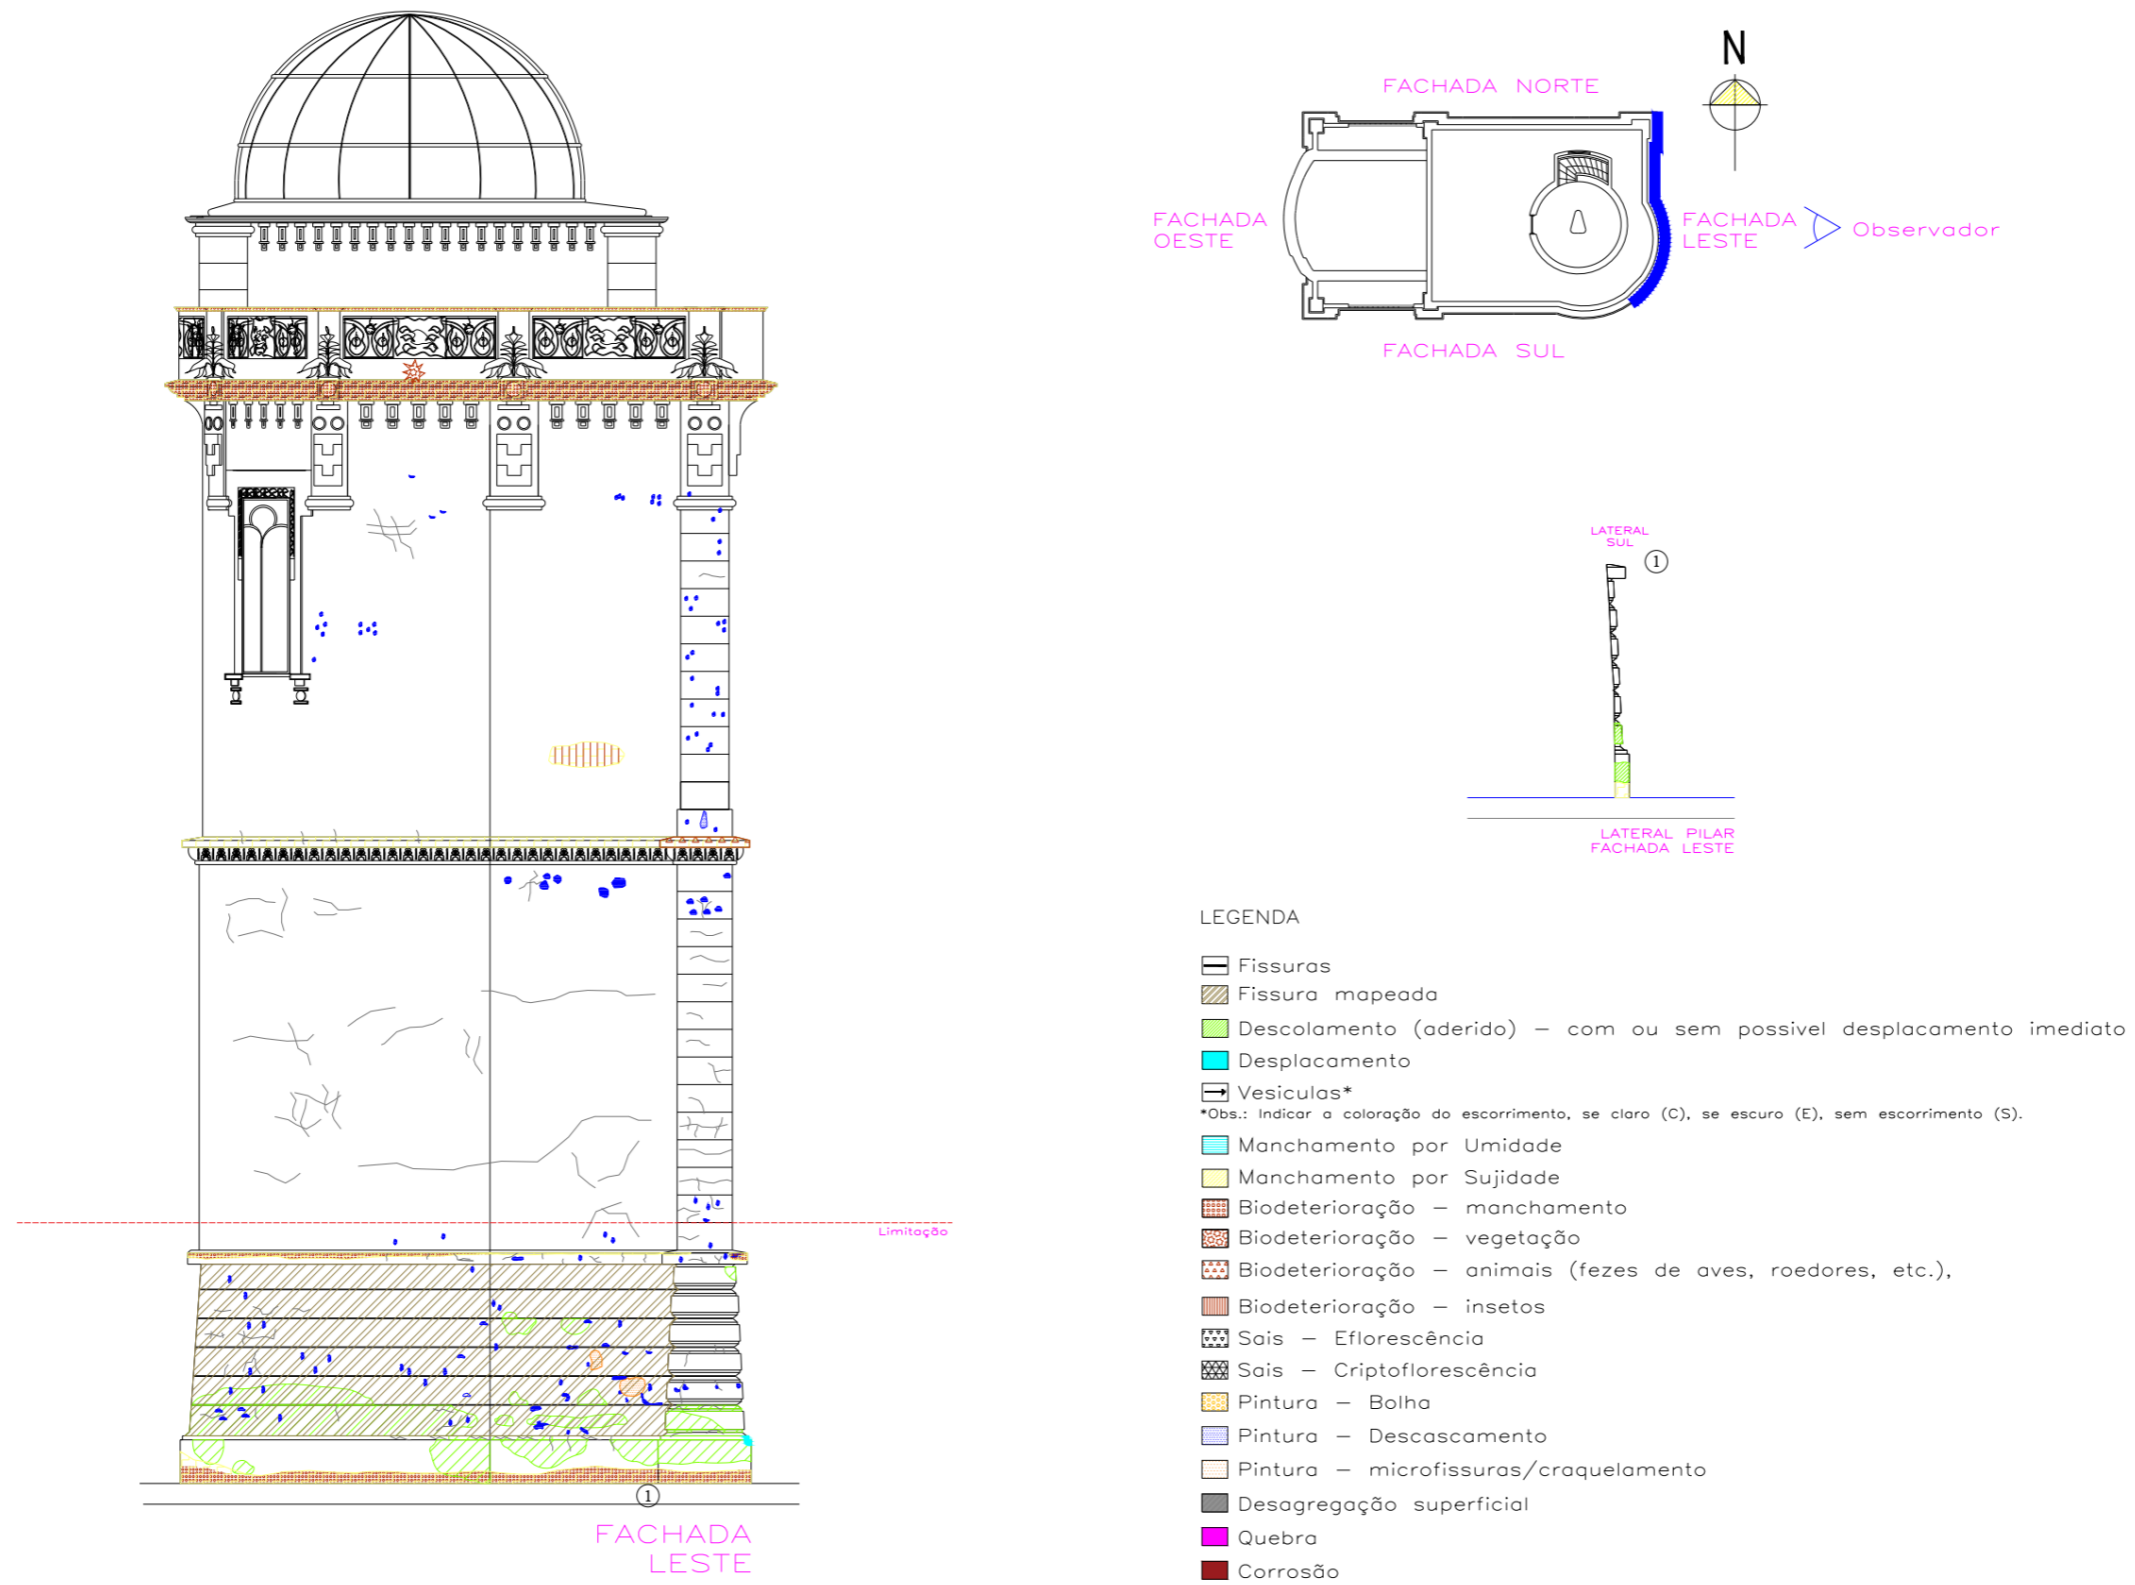
(fonte: Mapa de danos elaborado pela autora – plantas e fachadas fornecidas pelo: SETOR DO PATRIMÔNIO HISTÓRICO UFRGS - ÁREA DE PESQUISA E DOCUMENTAÇÃO, 2018))

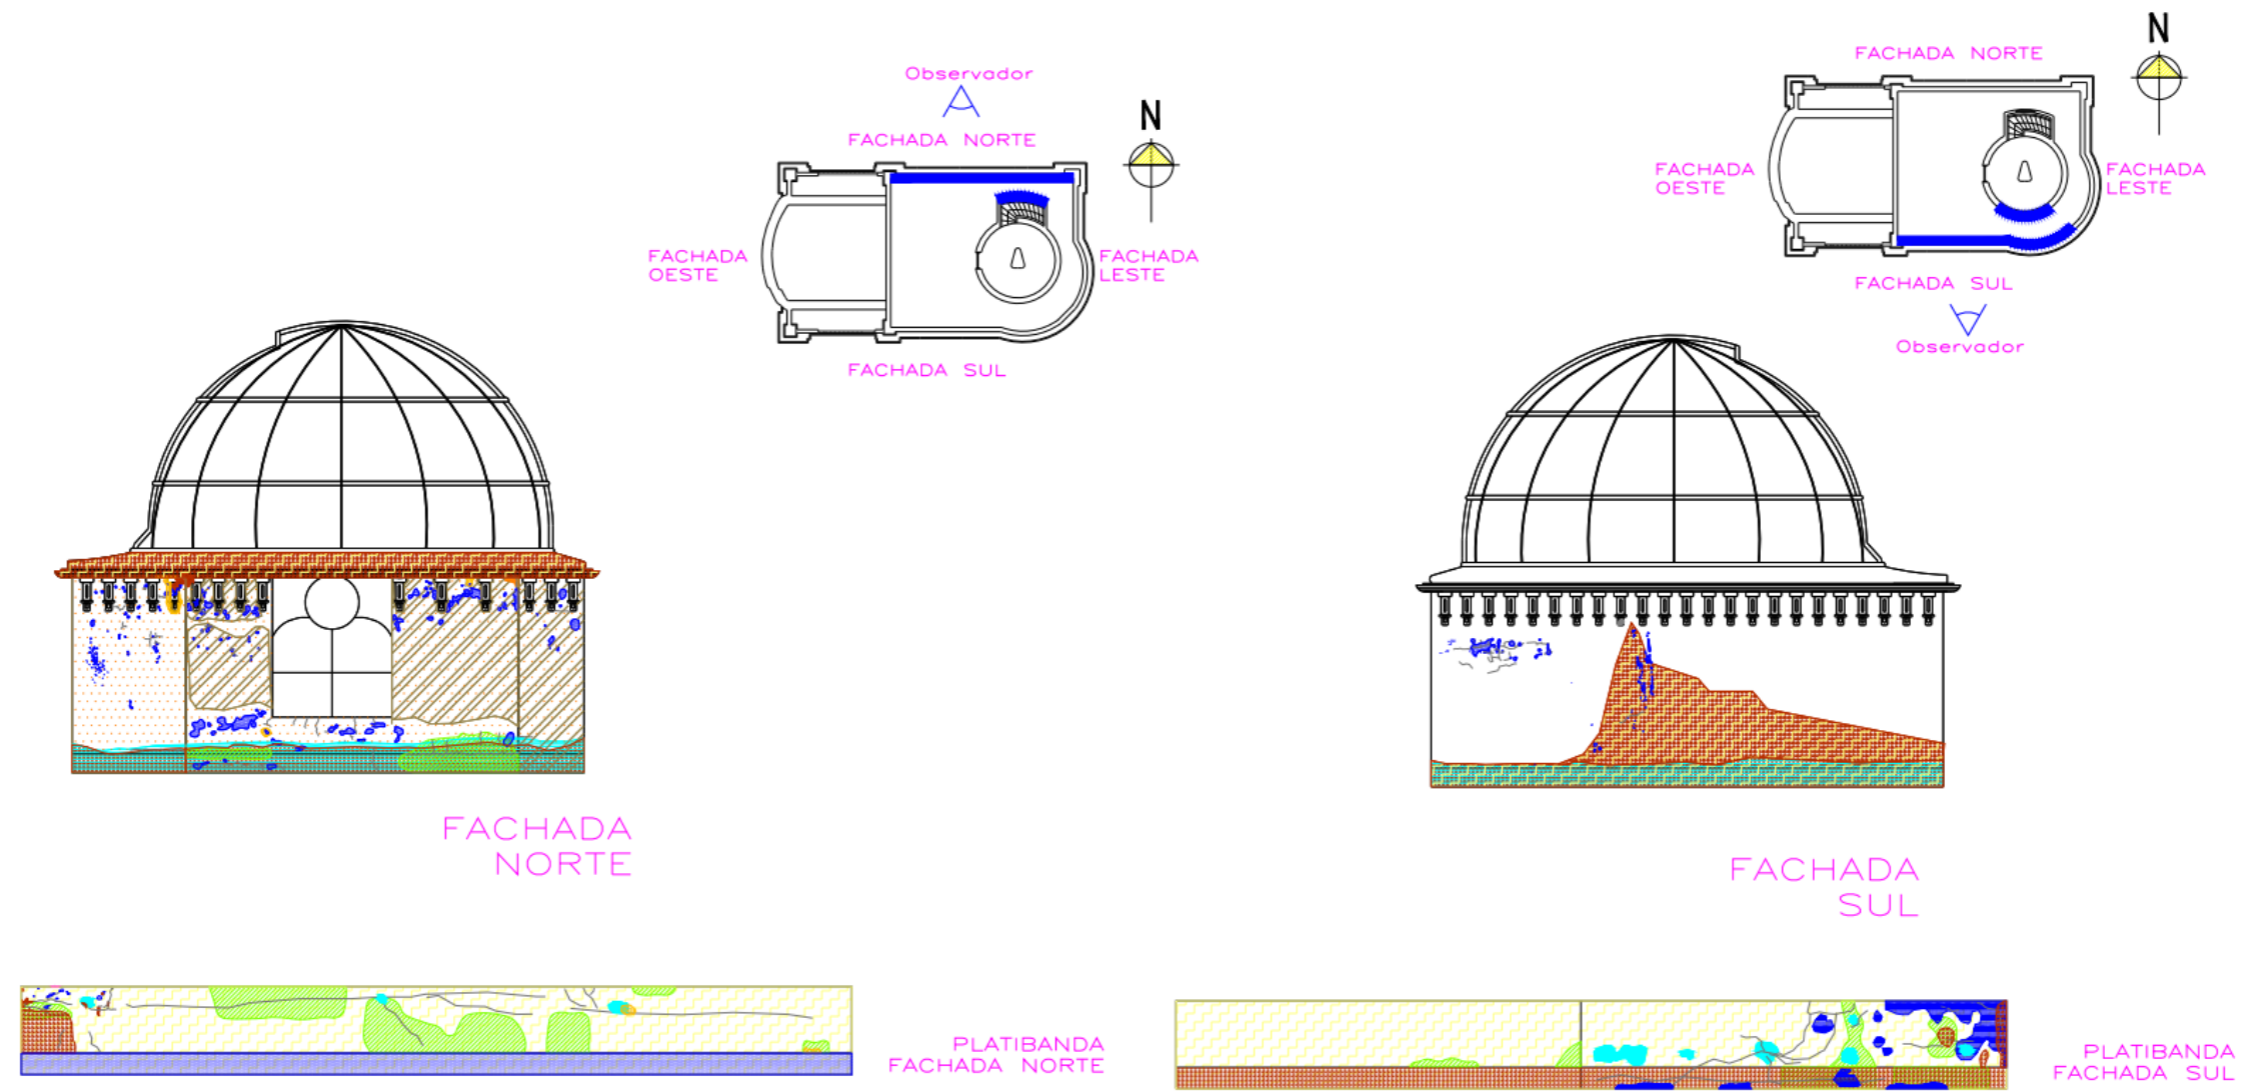
Figura 85 – Mapa de danos da cobertura - fachada norte e sul do OA
