**UNIVERSIDADE FEDERAL DO RIO GRANDE DO SUL  
ESCOLA DE ENGENHARIA  
DEPARTAMENTO DE ENGENHARIA CIVIL**

**Graciela Verdum**

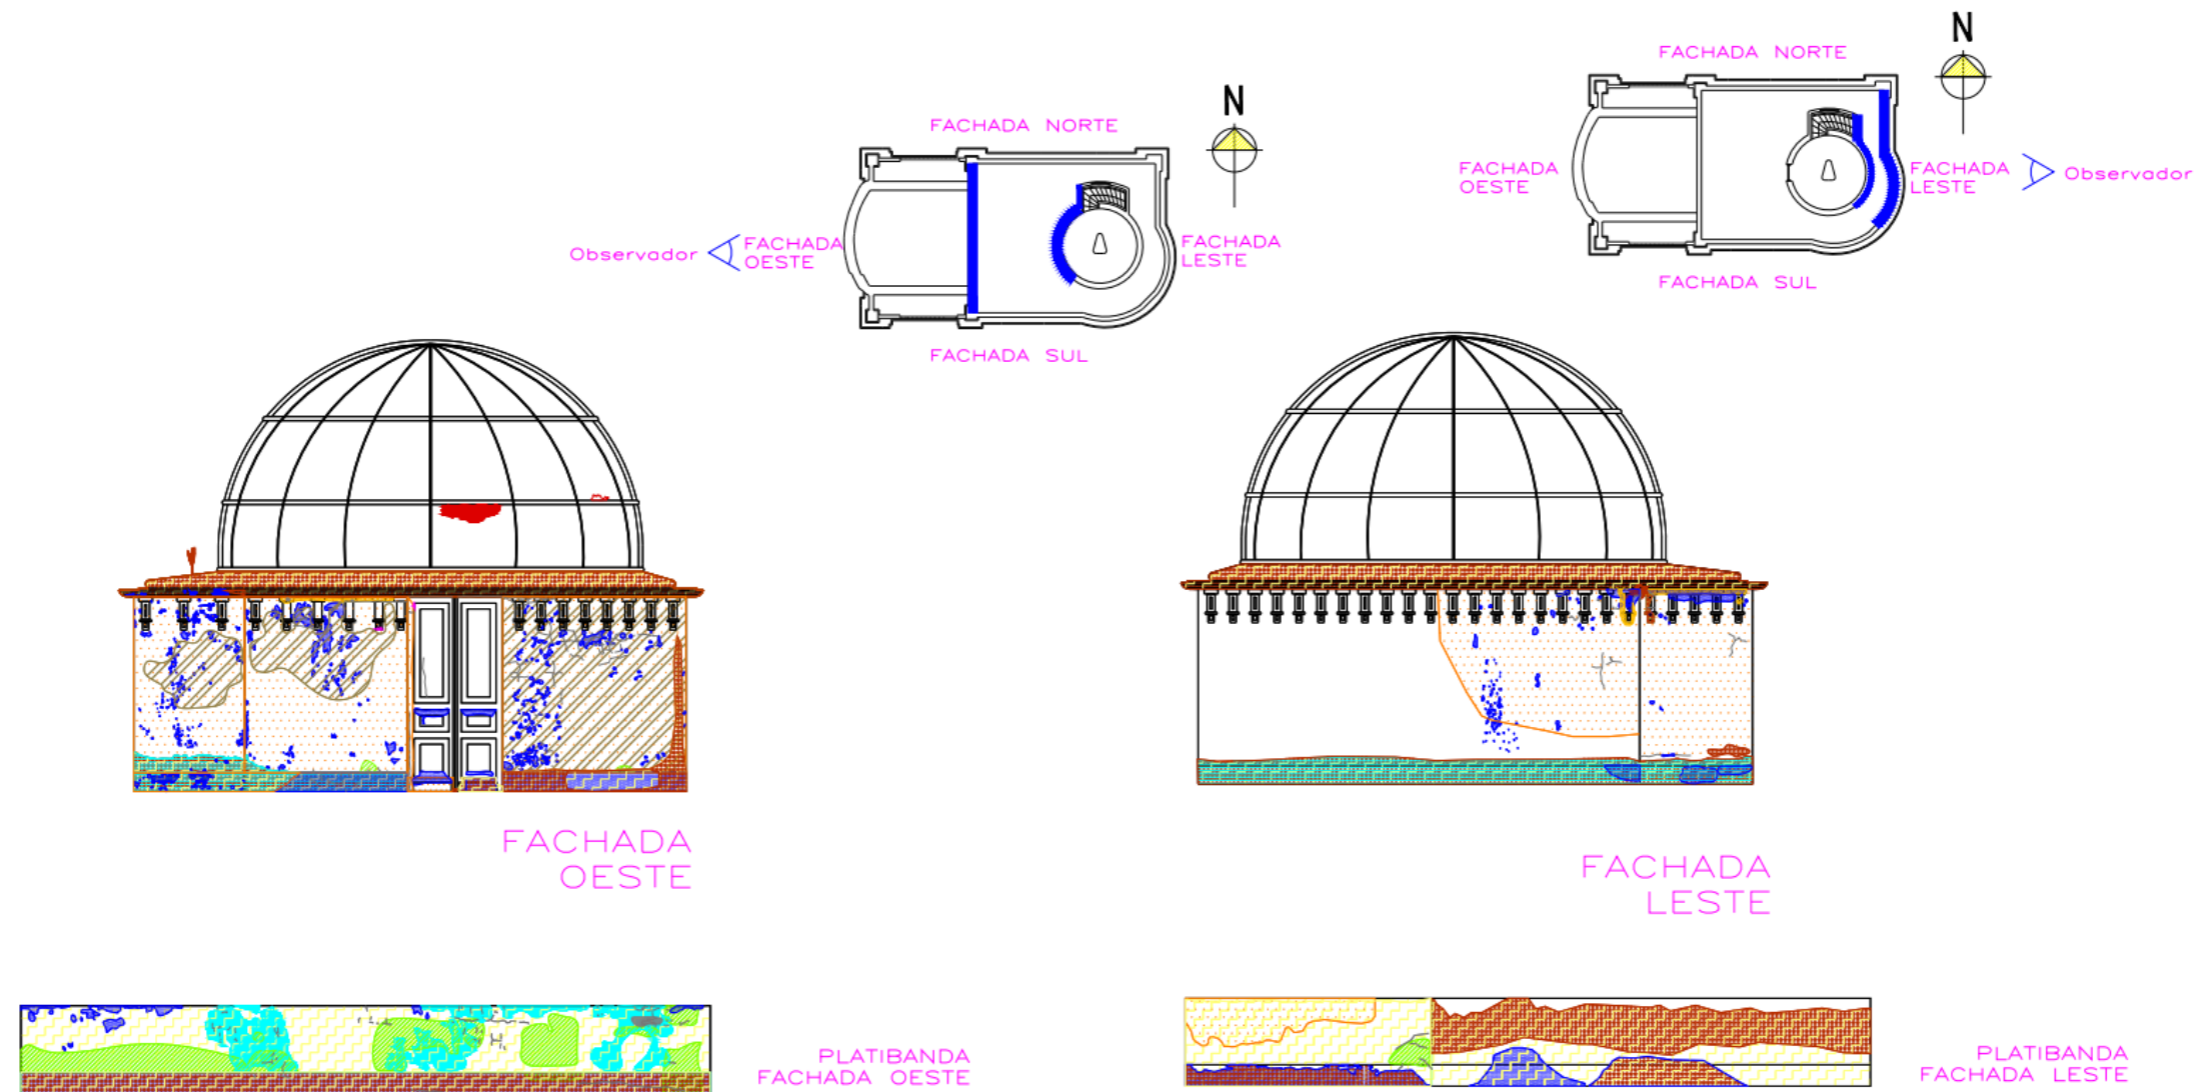
Figura 86 – Mapa de danos da cobertura - fachadas oeste e leste do OA

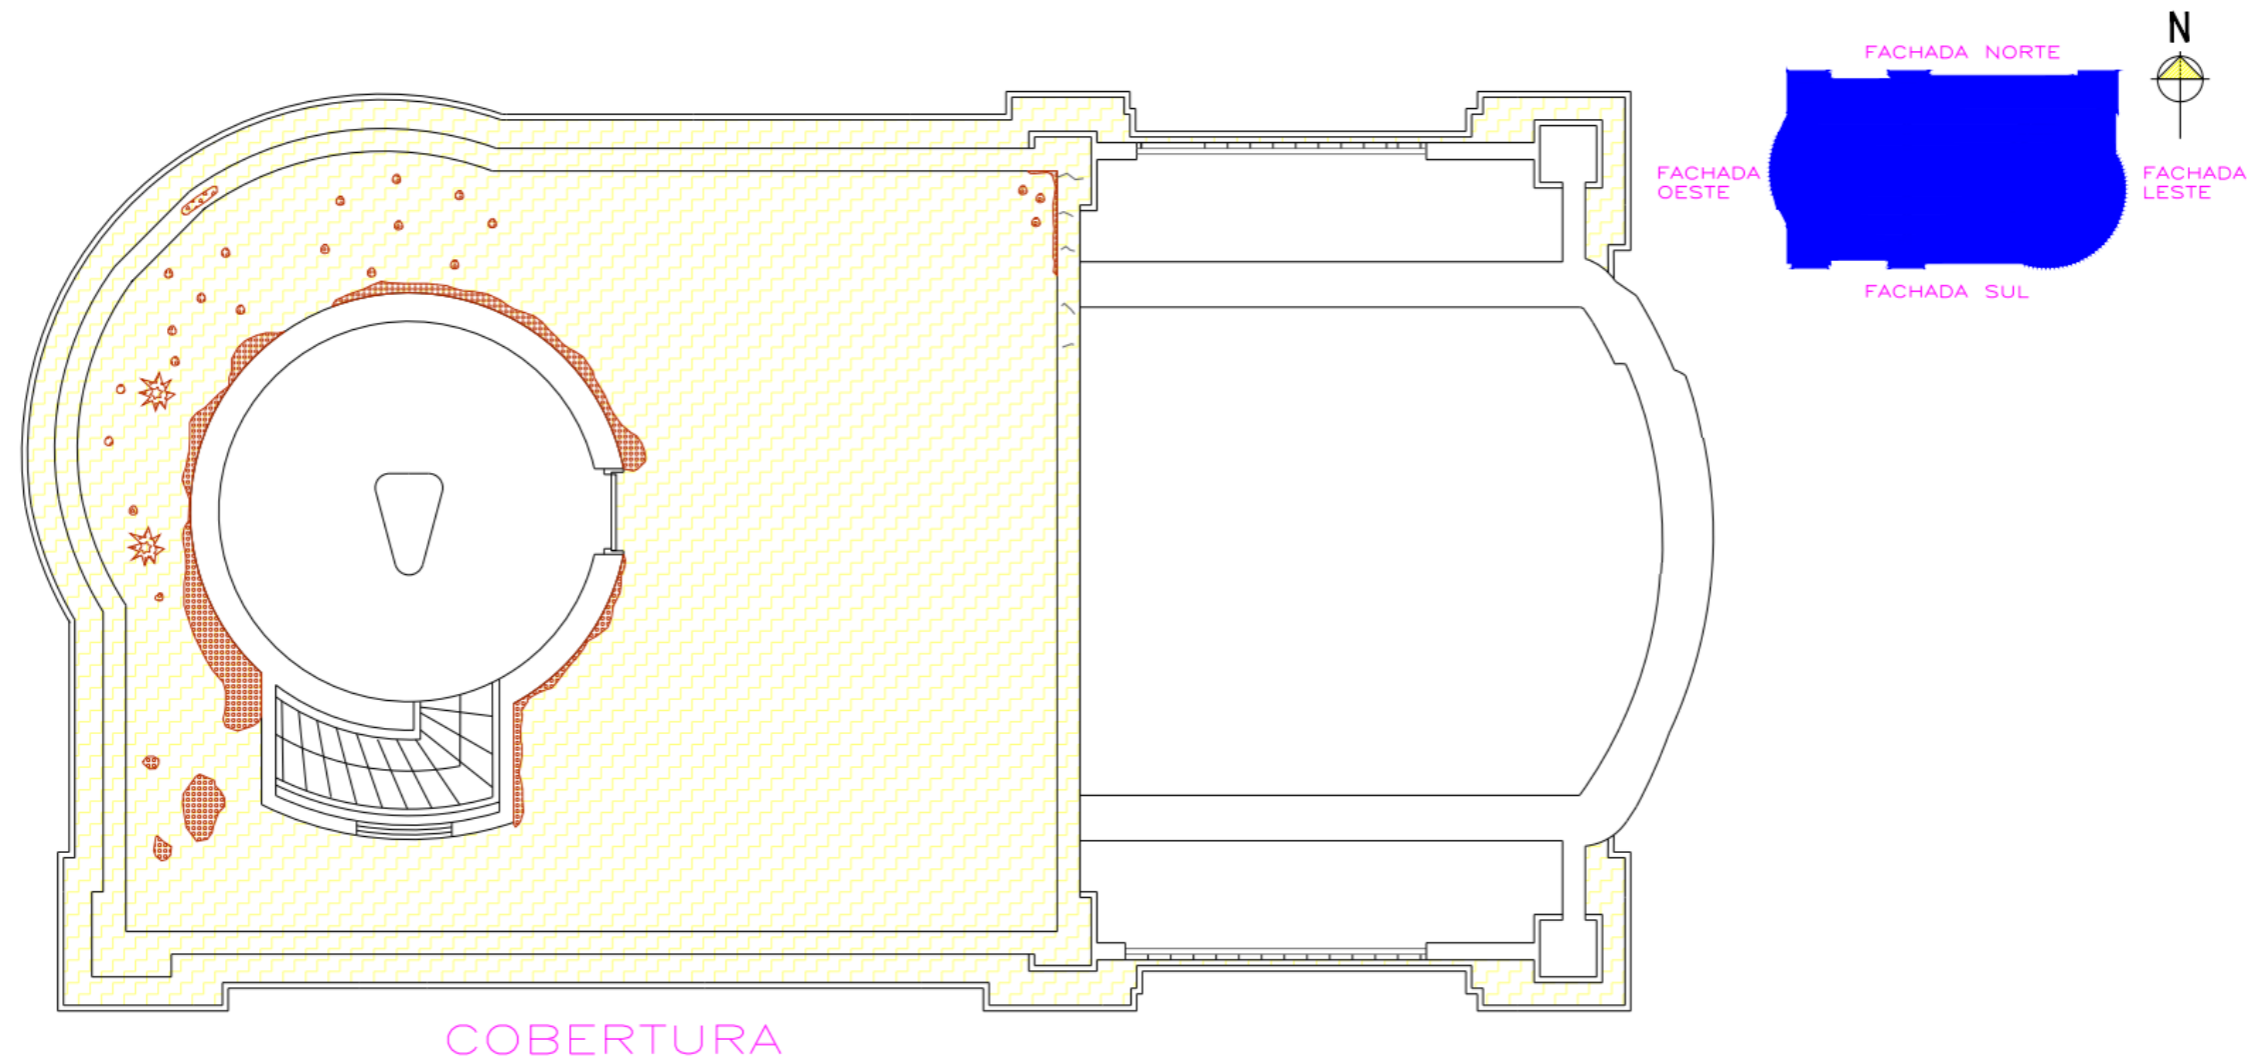
Figura 87 – Mapa de danos do Piso da Cobertura do OA

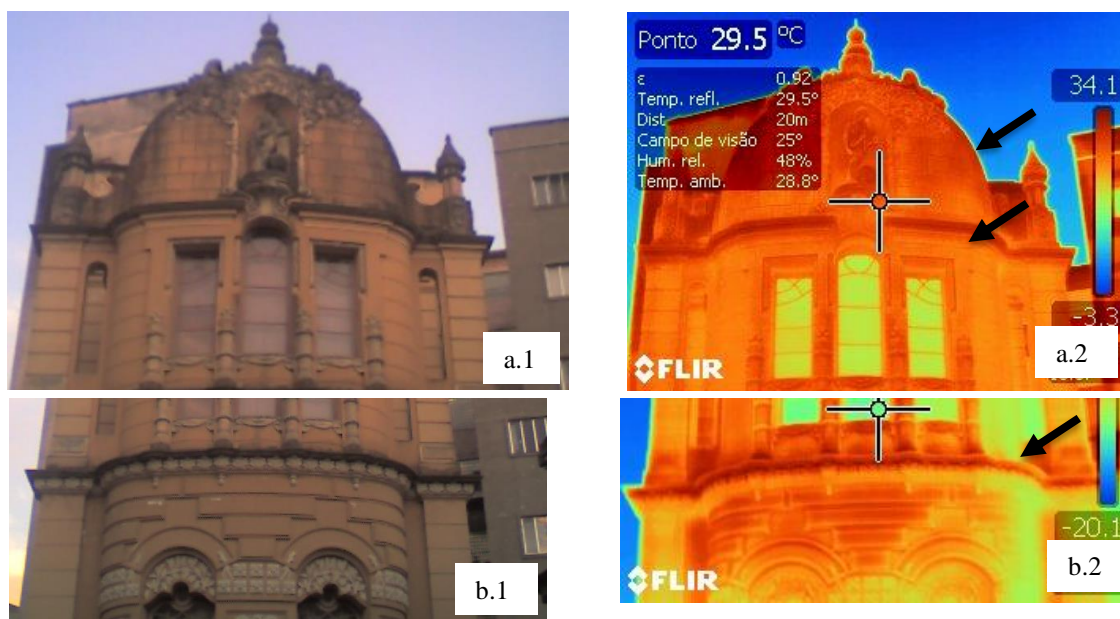
(fonte: foto da autora)

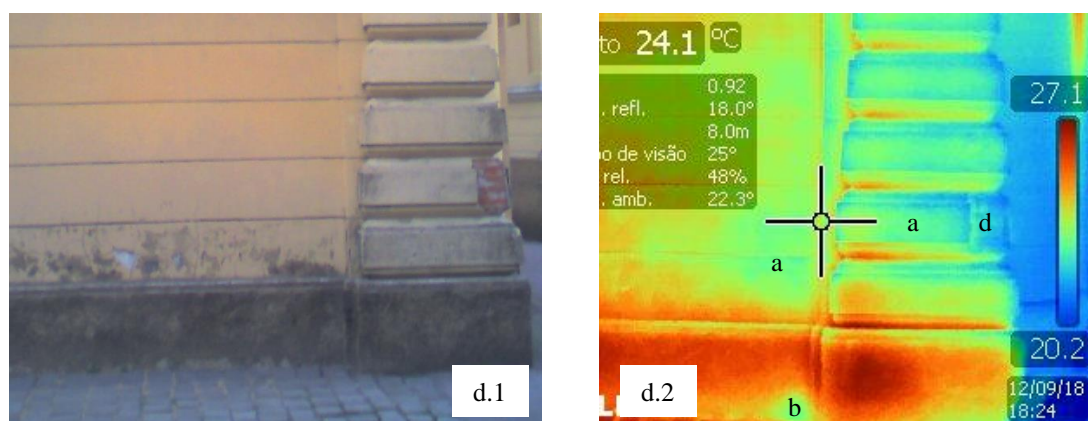
(fonte: foto da autora)

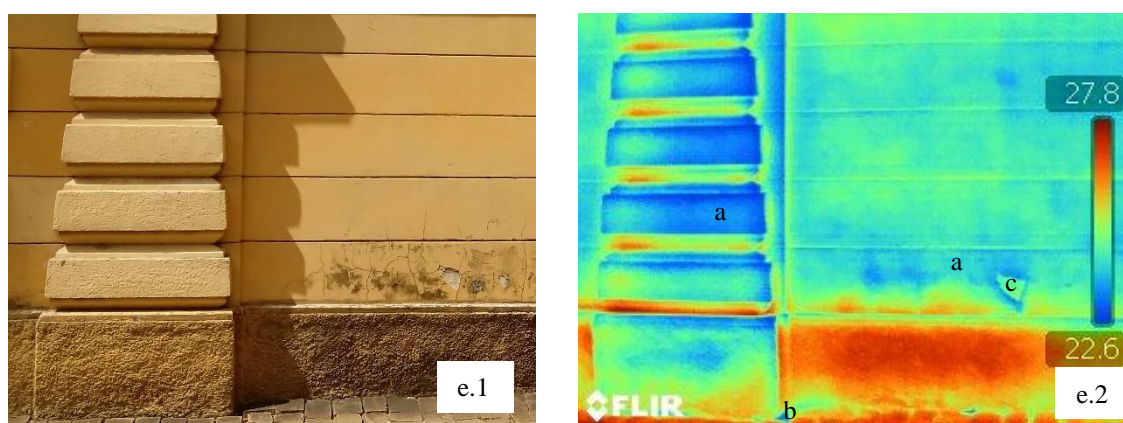
(fonte: foto da autora)

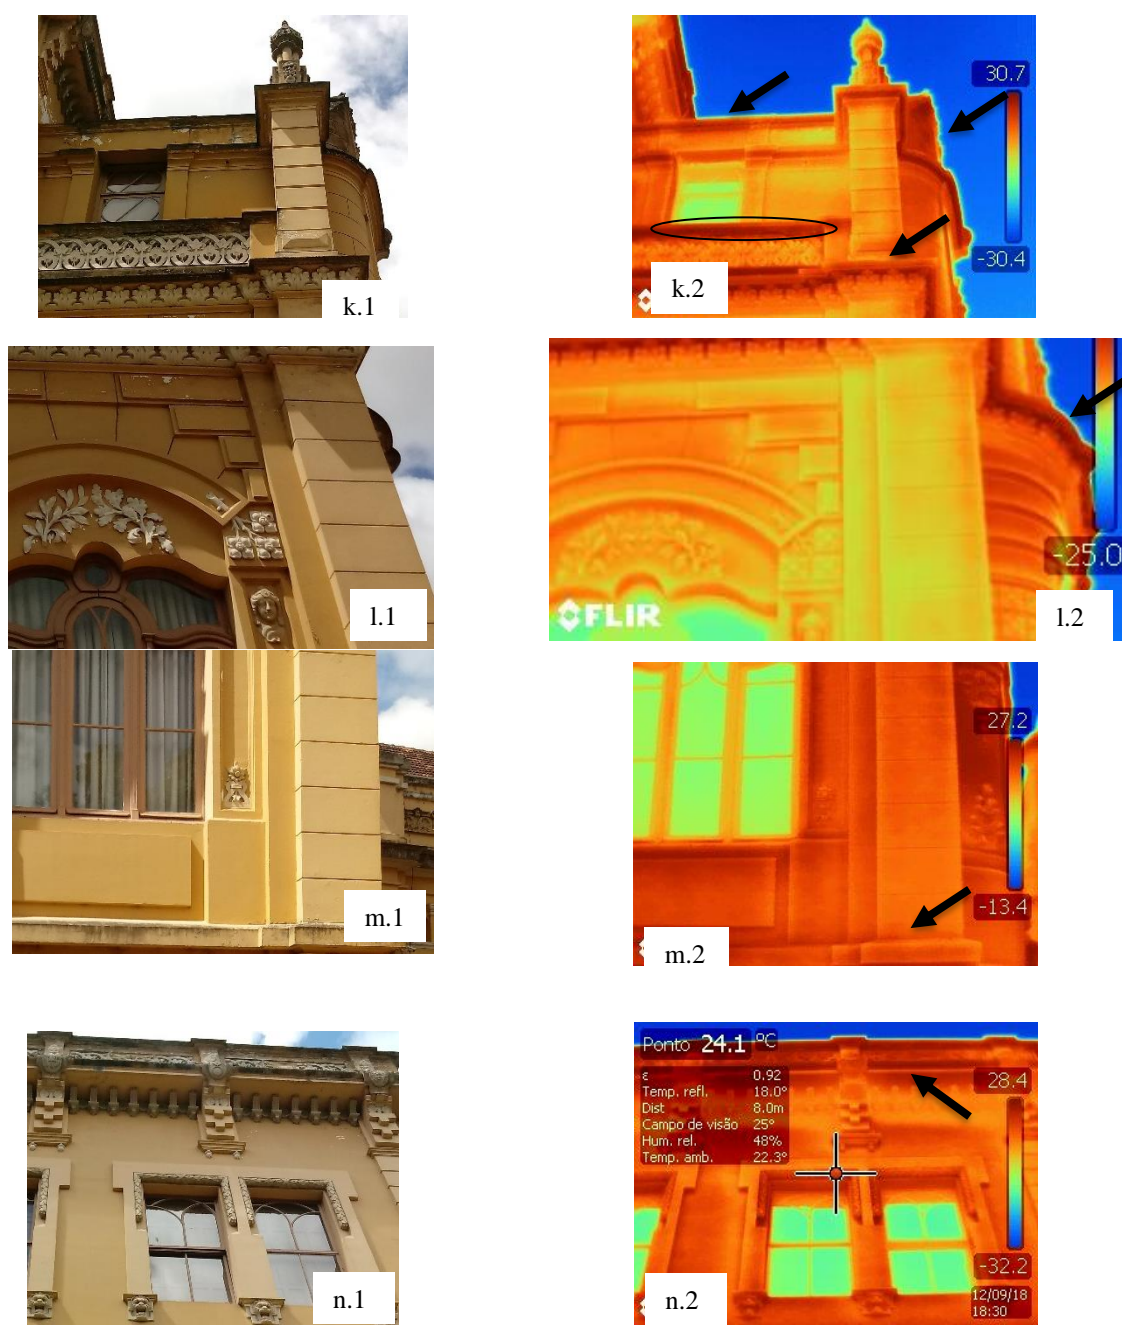
(fonte: foto da autora)

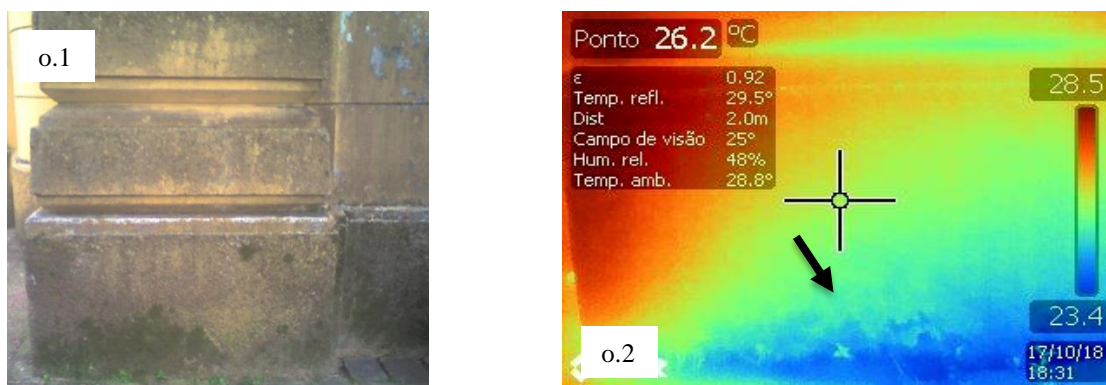
(fonte: foto da autora)

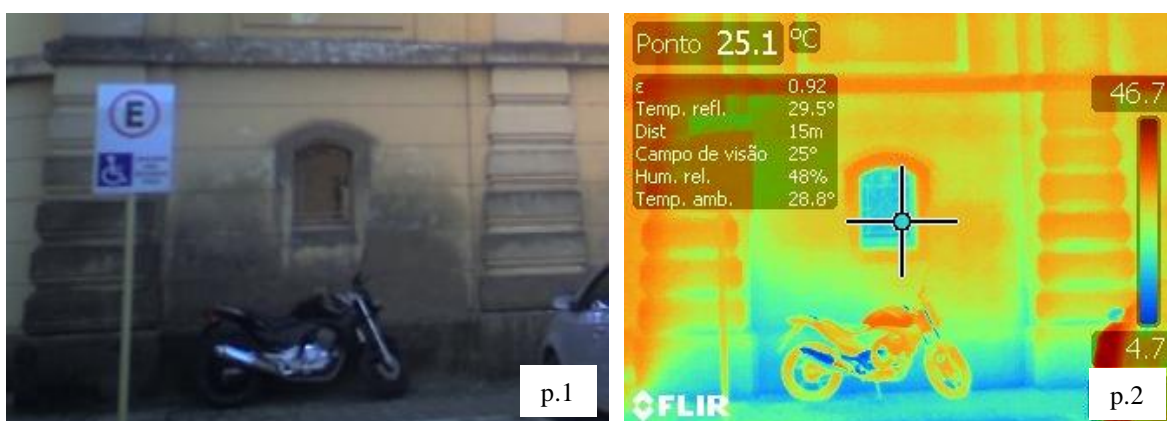
(fonte: foto da autora)

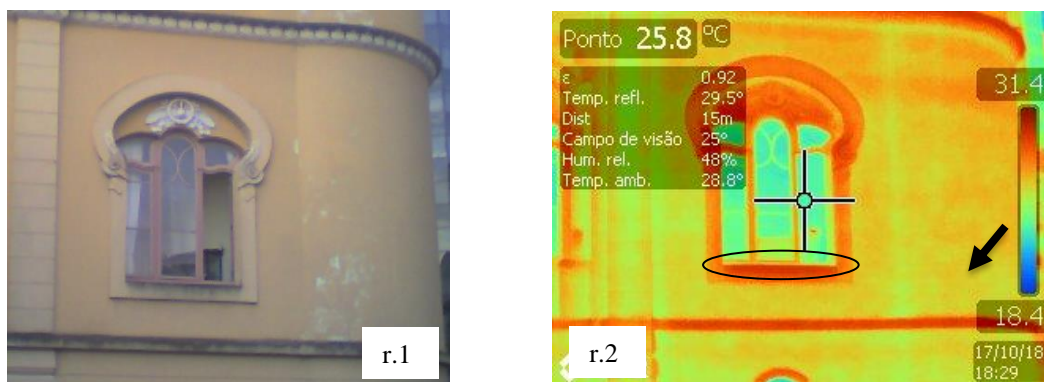
(fonte: foto da autora)

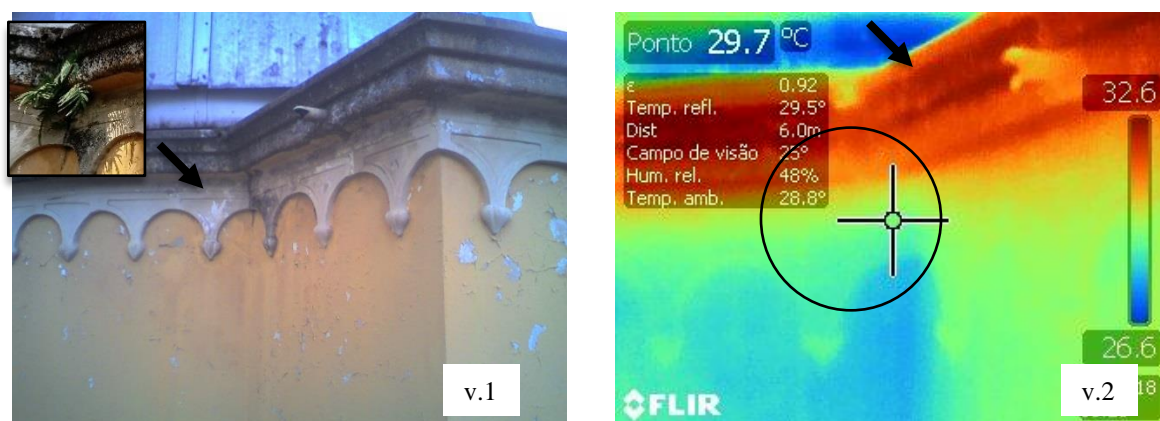
(fonte: foto da autora)

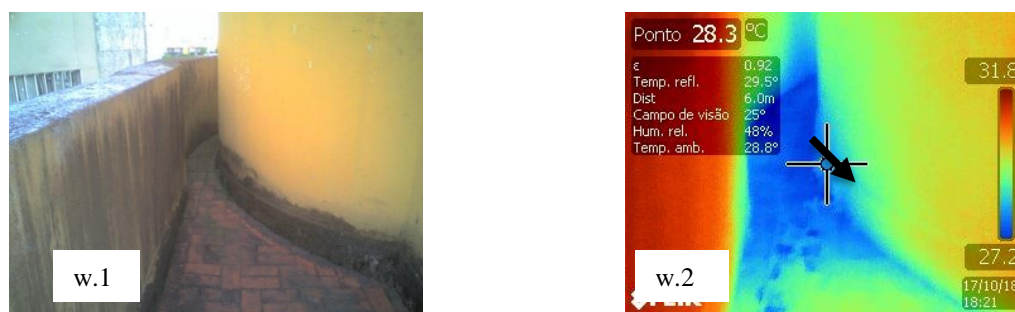
(fonte: foto da autora)

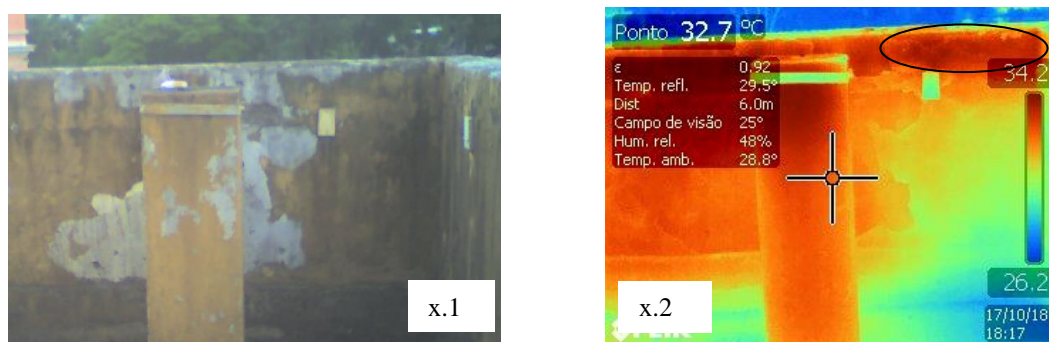
(fonte: foto da autora)

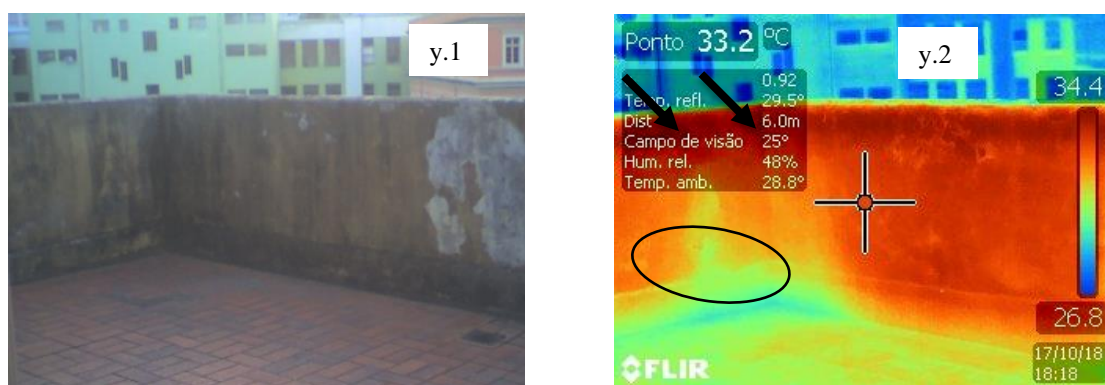
(fonte: foto da autora)

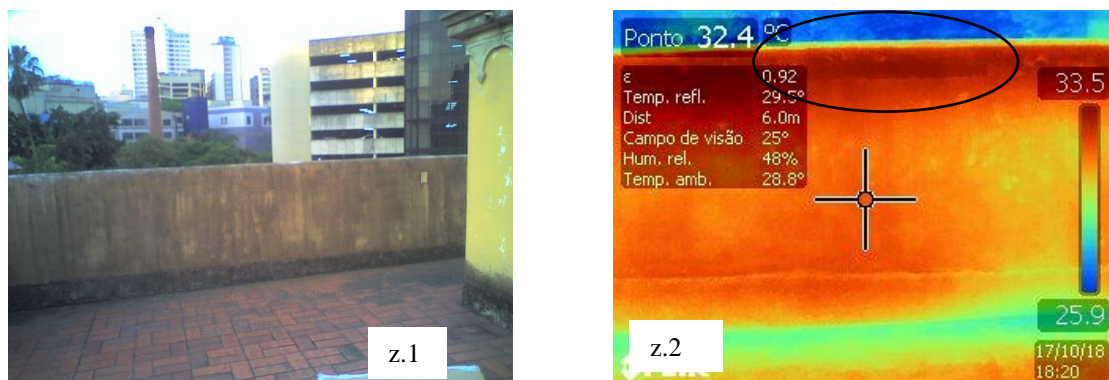
(fonte: foto da autora)

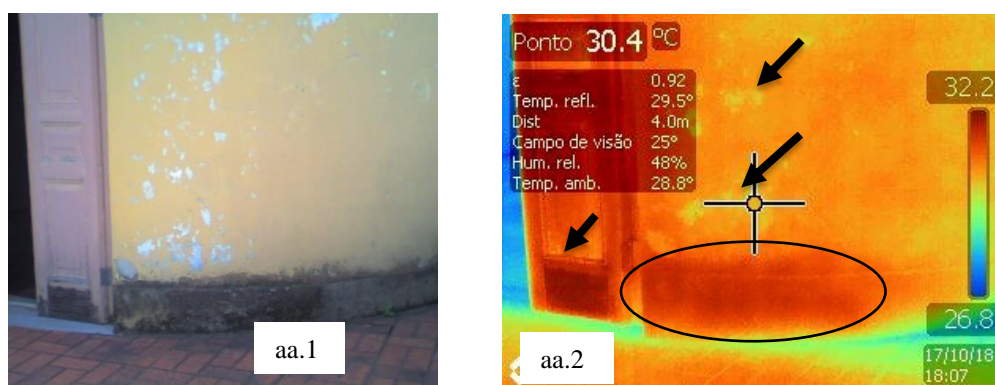
(fonte: foto da autora)

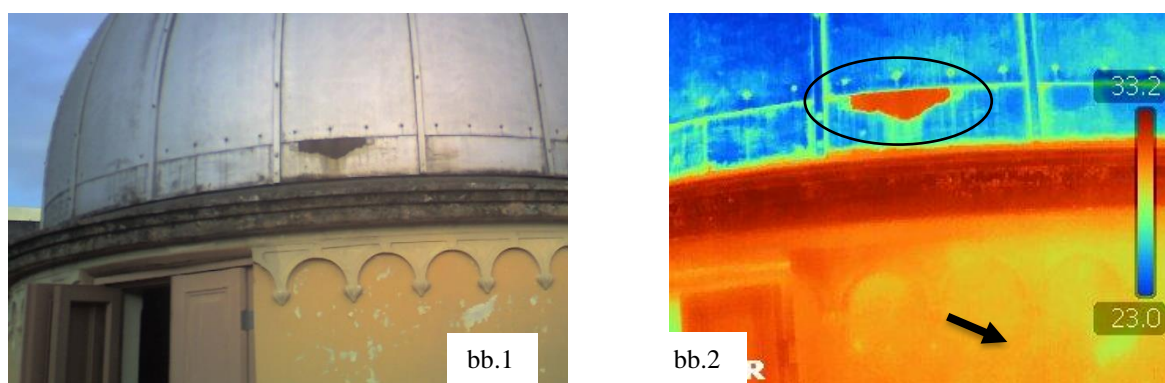
(fonte: foto da autora)

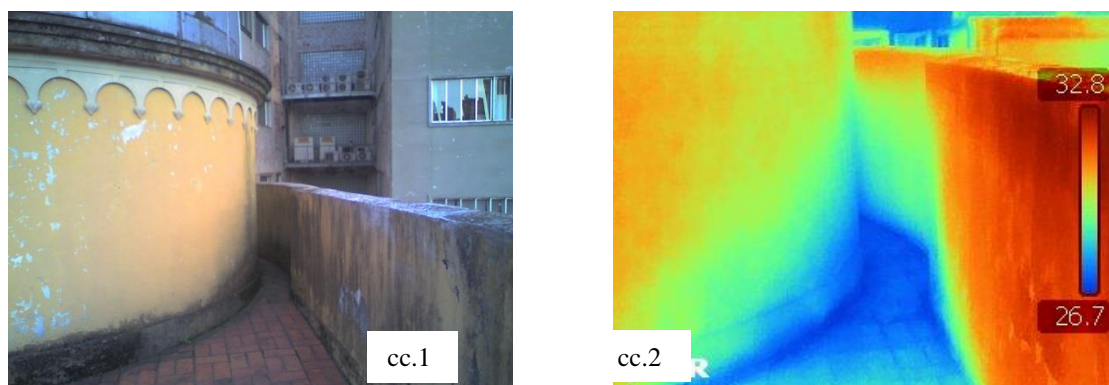
(fonte: foto da autora)

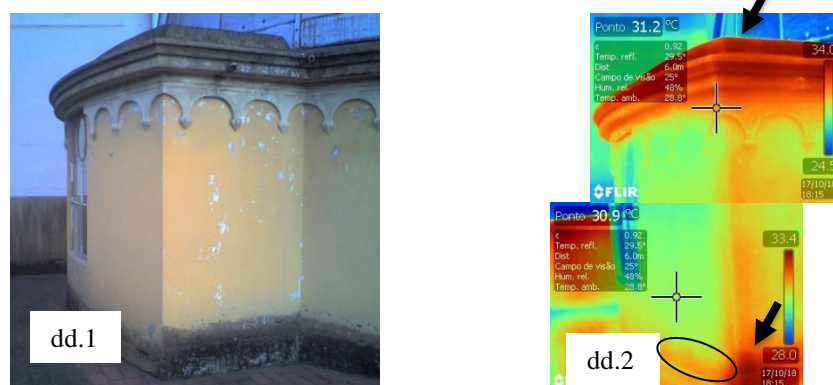
(fonte: foto da autora)

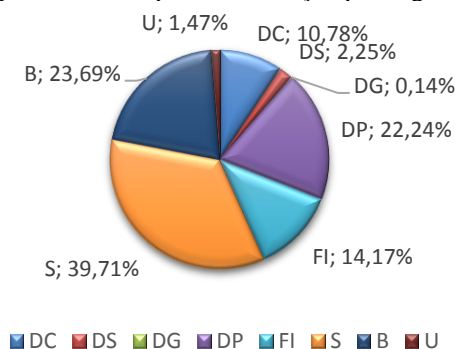
(fonte: elaborada pela autora)

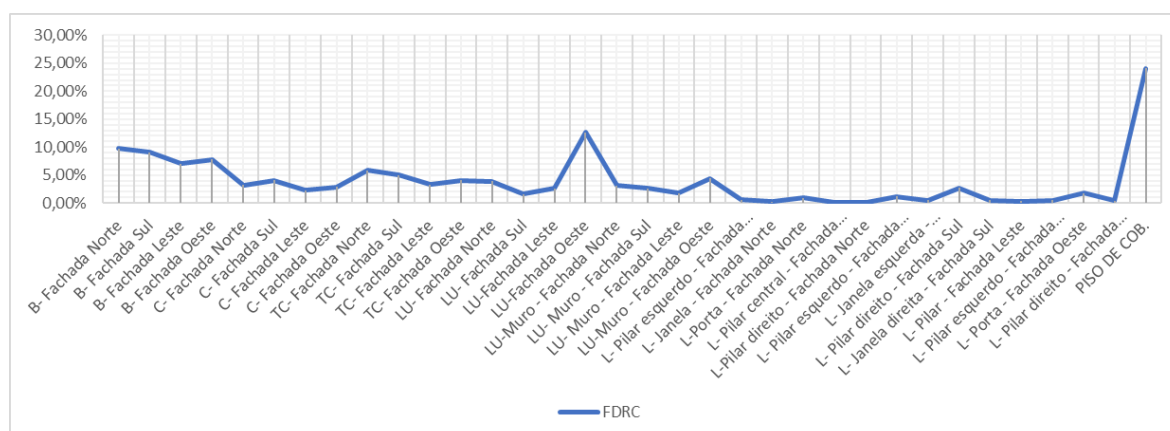
(fonte: elaborado da autora)

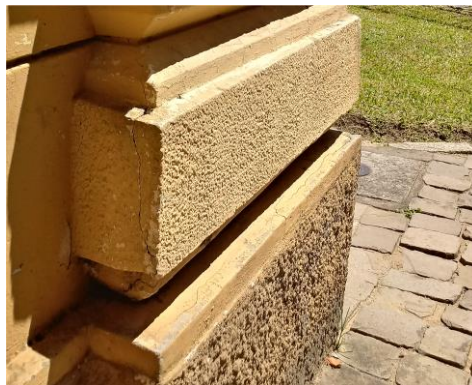
### 2. CAUSAS POSSÍVEIS:

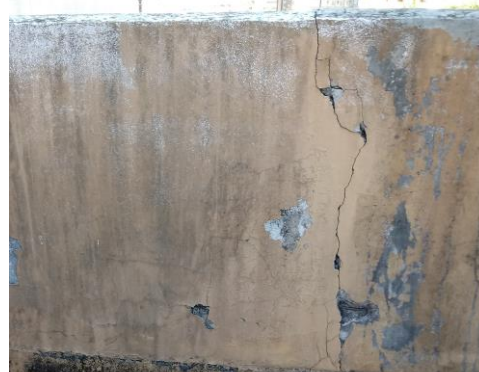
### 2. CAUSAS POSSÍVEIS:

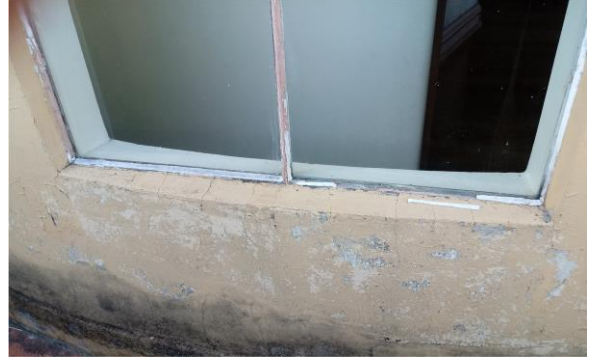
### 2. CAUSAS POSSÍVEIS:

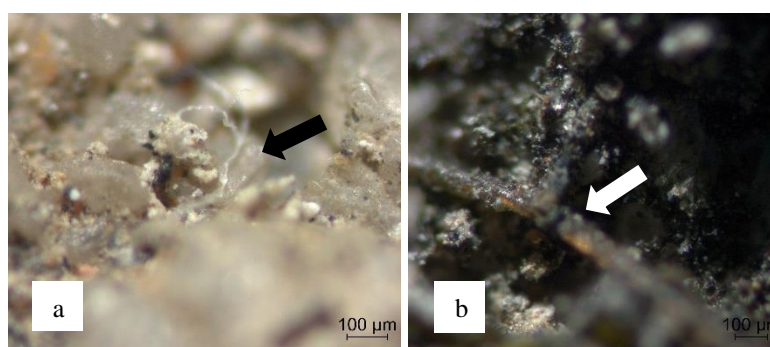
(fonte: fotos da autora)

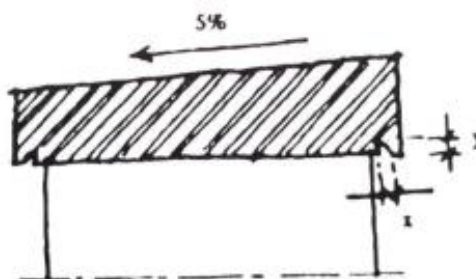
(fonte: SQCC-MRT, 1993)

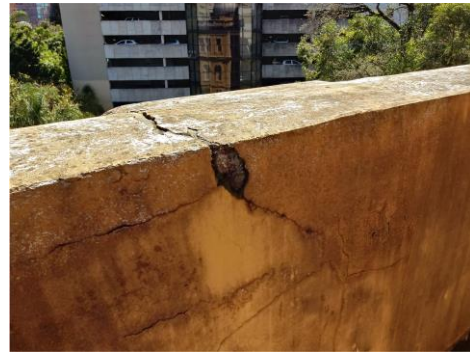
### 2. CAUSAS POSSÍVEIS:

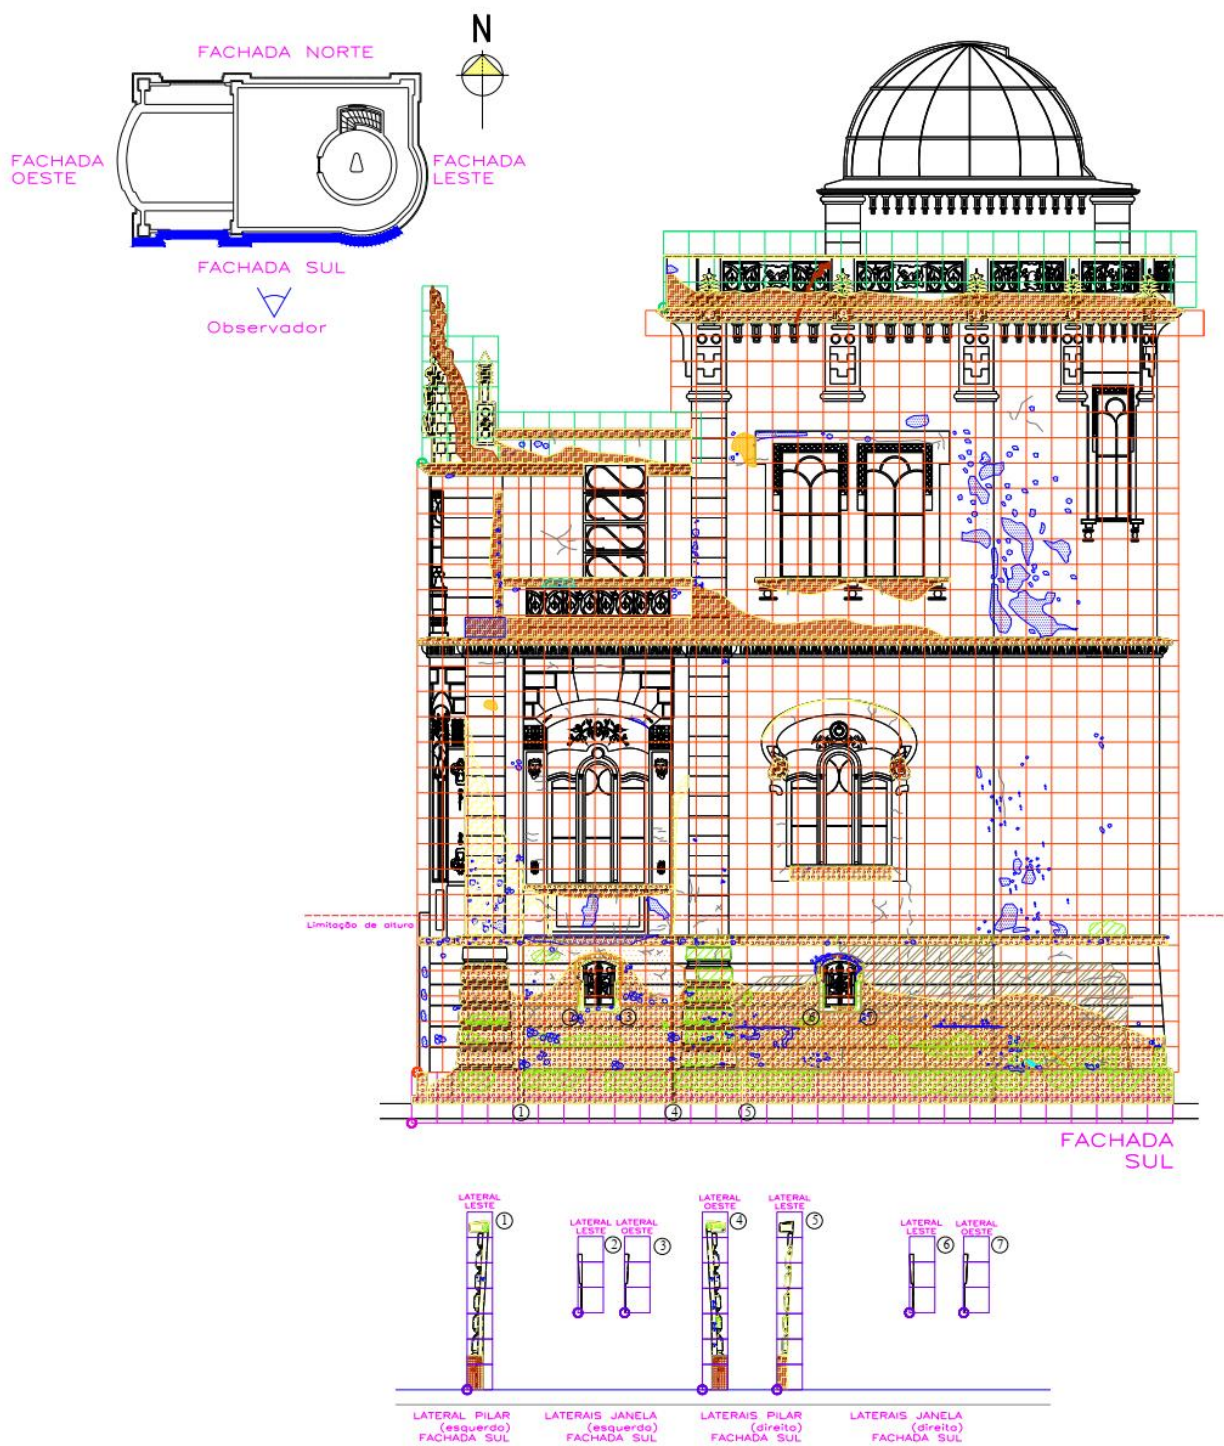
- \*Obs.: indicar o coloração do escorrimento, se claro (C), se escuro (E), sem escorrimento (S).

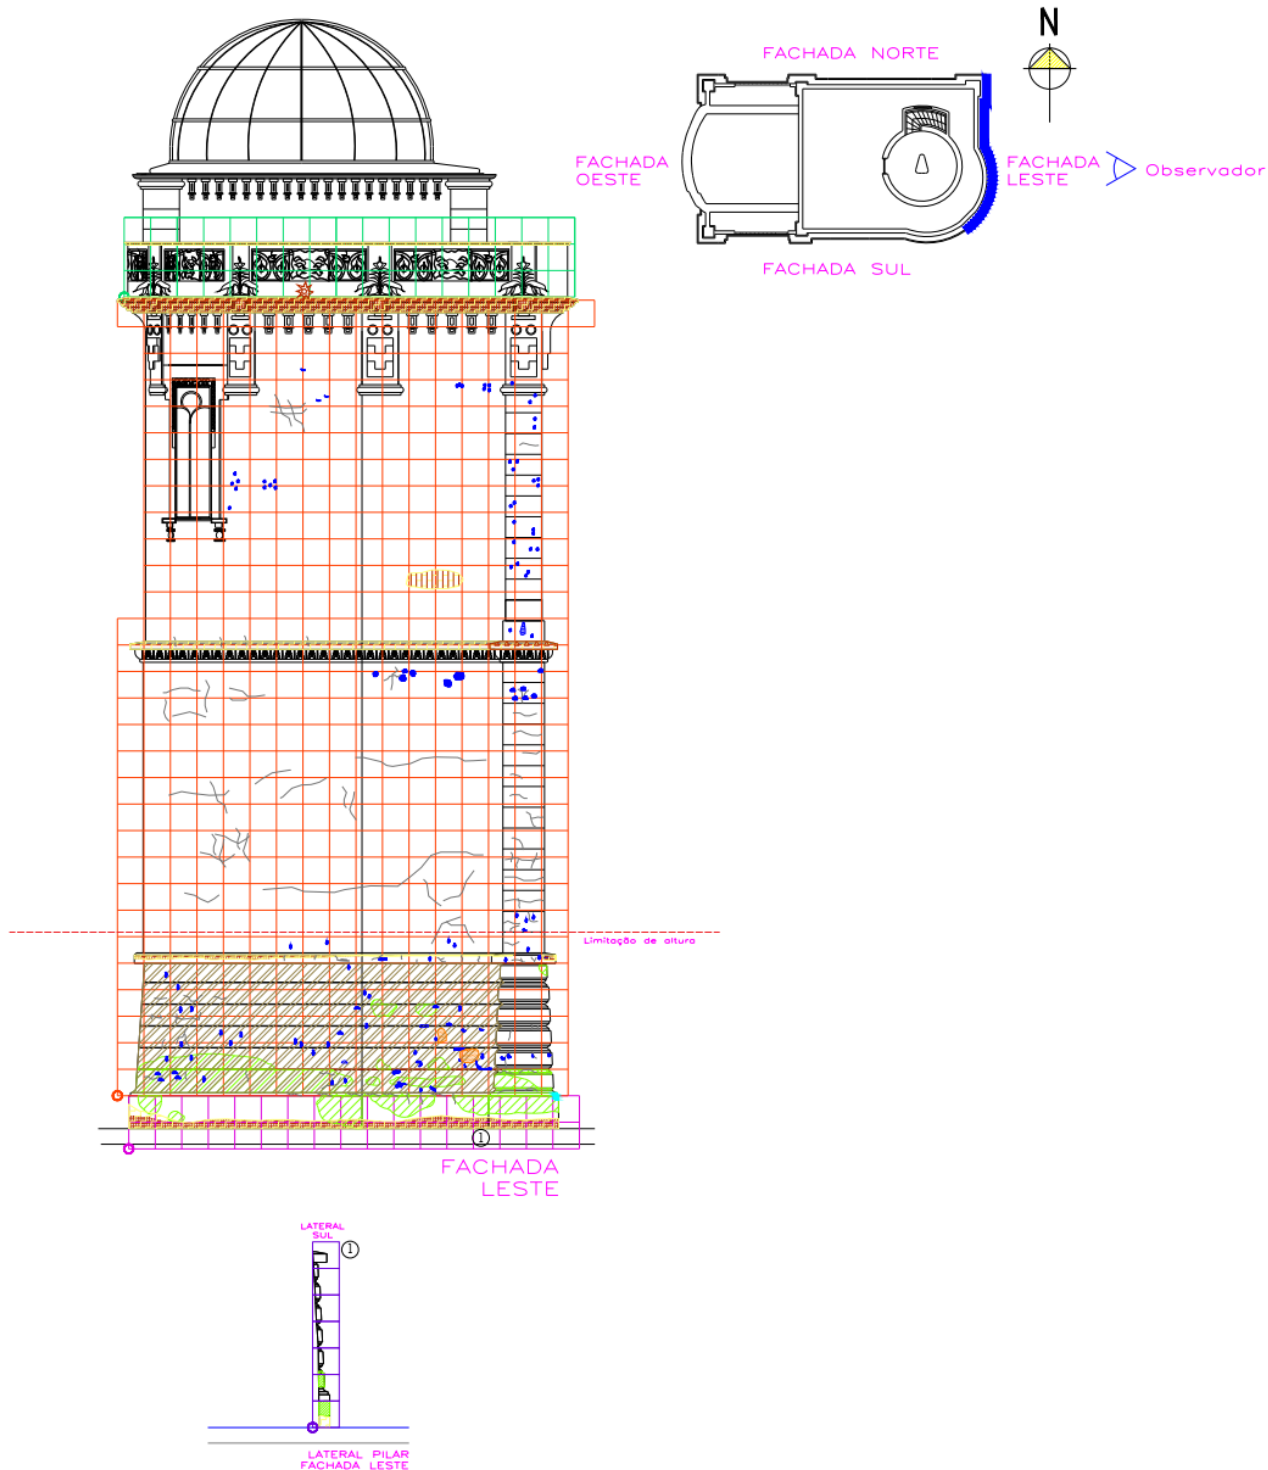
- Biodeterioração – animais (fezes de aves, roedores, etc.),
- Biodeterioração – insetos
- Sais – Eflorescência
- Sais – Criptoflorescência
- Pintura – Bolha
- Pintura – Descascamento
- Pintura – microfissuras/craquelamento
- Desagregação superficial
- Quebra
- Corrosão

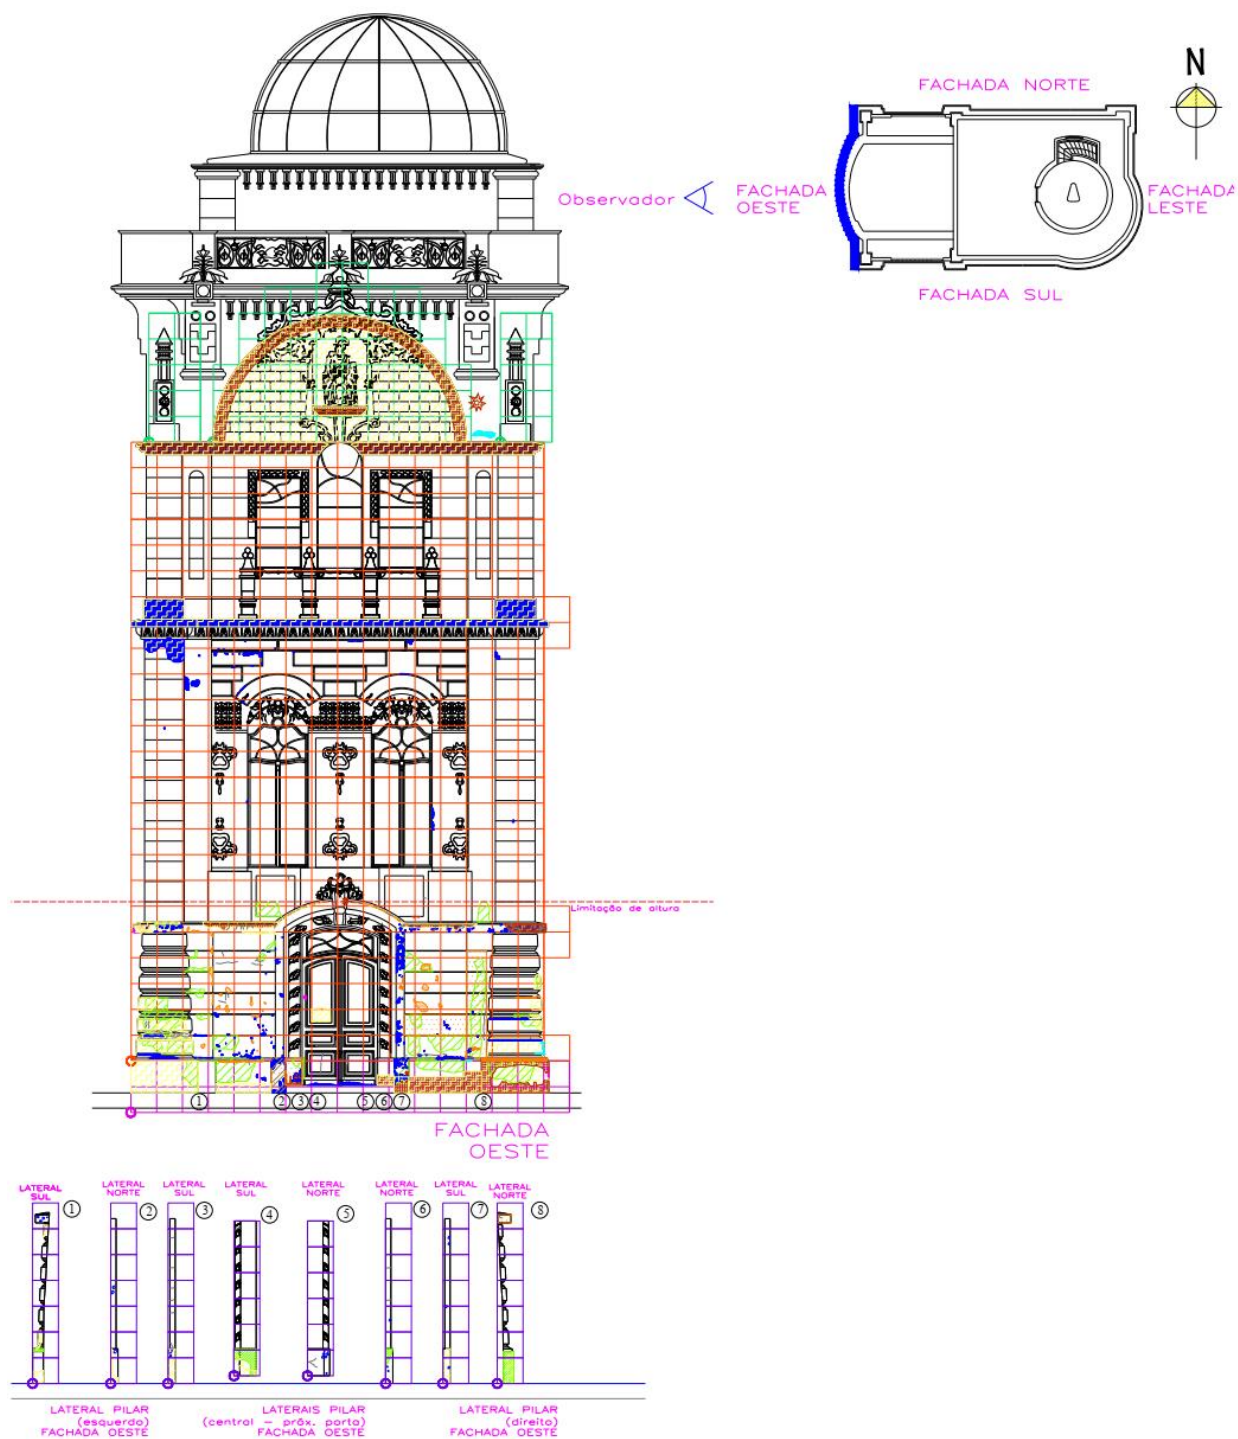
- Biodeterioração – animais (fezes de aves, roedores, etc.),
- Biodeterioração – insetos
- Sais – Eflorescência
- Sais – Criptoflorescência
- Pintura – Bolha
- Pintura – Descascamento
- Pintura – microfissuras/craquelamento
- Desagregação superficial
- Quebra
- Corrosão

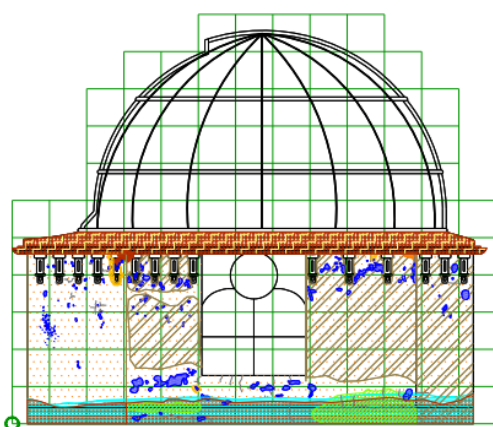
- Biodeterioração - animais (fezes de aves, roedores, etc.).
- Biodeterioração - insetos
- Sais - Eflorescência
- Sais - Criptoflorescência
- Pintura - Bolha
- Pintura - Descascamento
- Pintura - microfissuras/craquelamento
- Desagregação superficial
- Quebra
- Corrosão

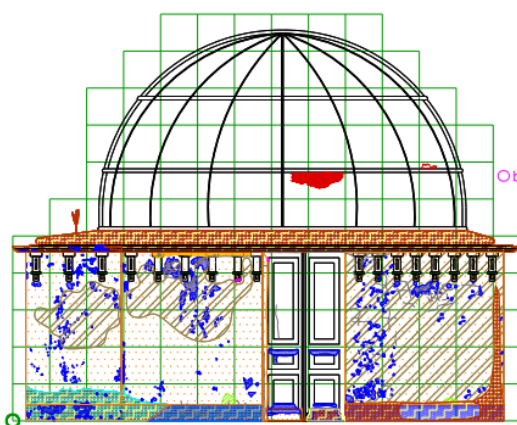
Biodeterioração – animais (fezes de aves, roedores, etc.),
	Biodeterioração – insetos
	Sais – Eflorescência
	Sais – Criptoflorescência
	Pintura – Bolha
	Pintura – Descascamento
	Pintura – microfissuras/craquelamento
	Desagregação superficial
	Quebra
	Corrosão

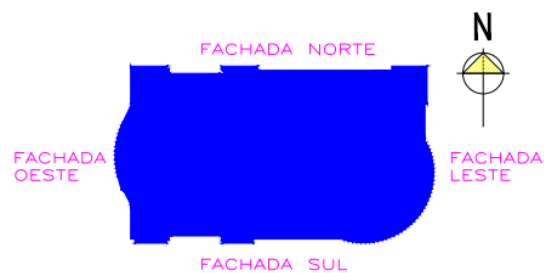
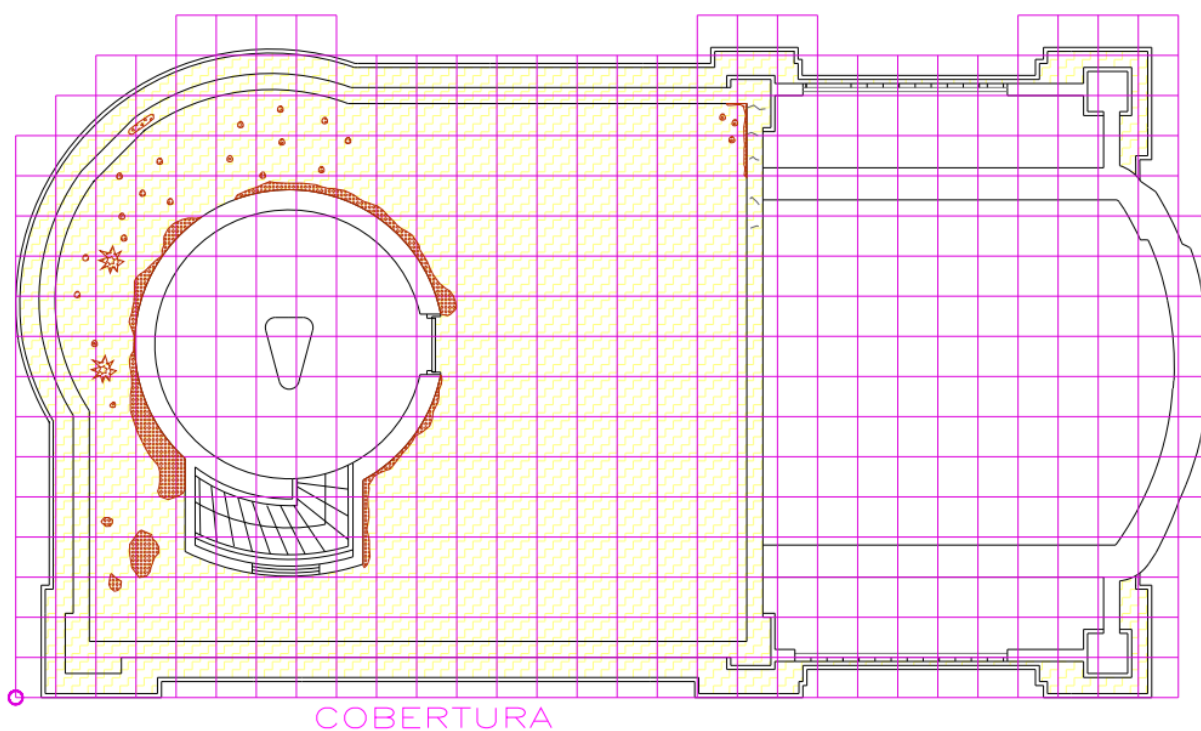
- Biodeterioração – animais (fezes de aves, roedores, etc.),
- Biodeterioração – insetos
- Sais – Eflorescência
- Sais – Criptoflorescência
- Pintura – Bolha
- Pintura – Descascamento
- Pintura – microfissuras/craquelamento
- Desagregação superficial
- Quebra
- Corrosão
