**UNIVERSIDADE FEDERAL DO RIO GRANDE DO SUL
ESCOLA DE ENGENHARIA
DEPARTAMENTO DE ENGENHARIA CIVIL**

**RECUPERAÇÃO DE ESTRUTURAS DE CONCRETO:
ANÁLISE DE MANIFESTAÇÕES PATOLÓGICAS NA PONTE
GIUSEPPE GARIBALDI**

Projeto de Pesquisa do Trabalho de Diplomação a ser apresentado ao Departamento de Engenharia Civil da Escola de Engenharia da Universidade Federal do Rio Grande do Sul, como parte dos requisitos para obtenção do título de Engenheiro Civil

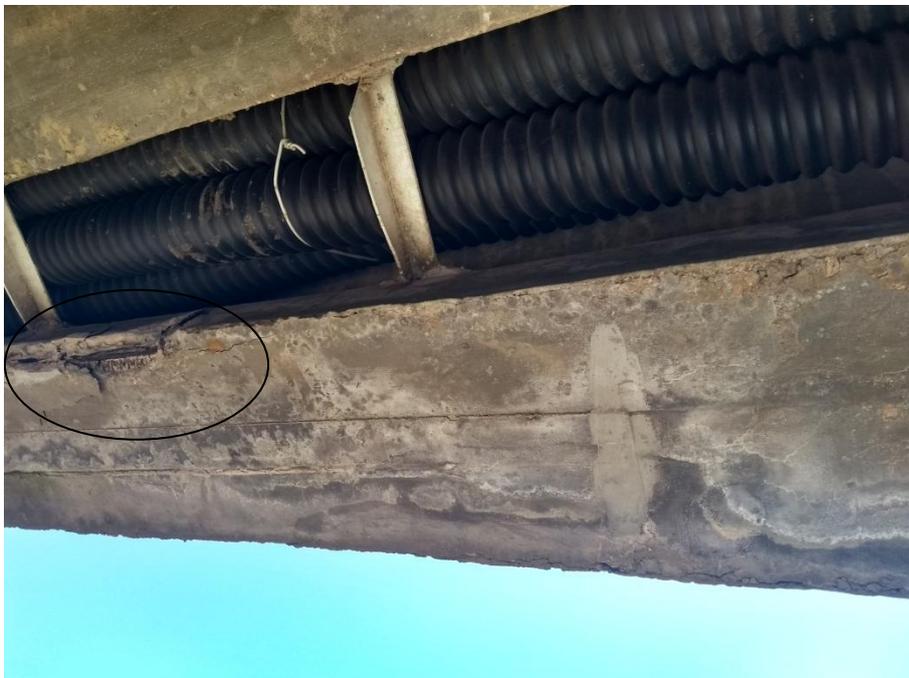
Figura 33: Detalhe para a armadura longitudinal exposta

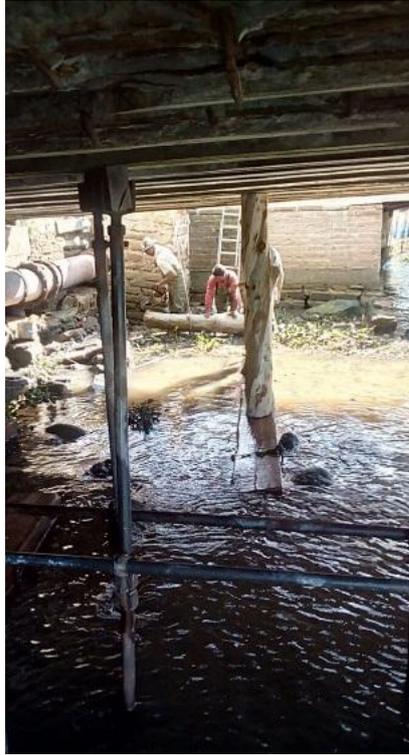
Figura 38: Vista do escoramento, detalhe para as armaduras expostas

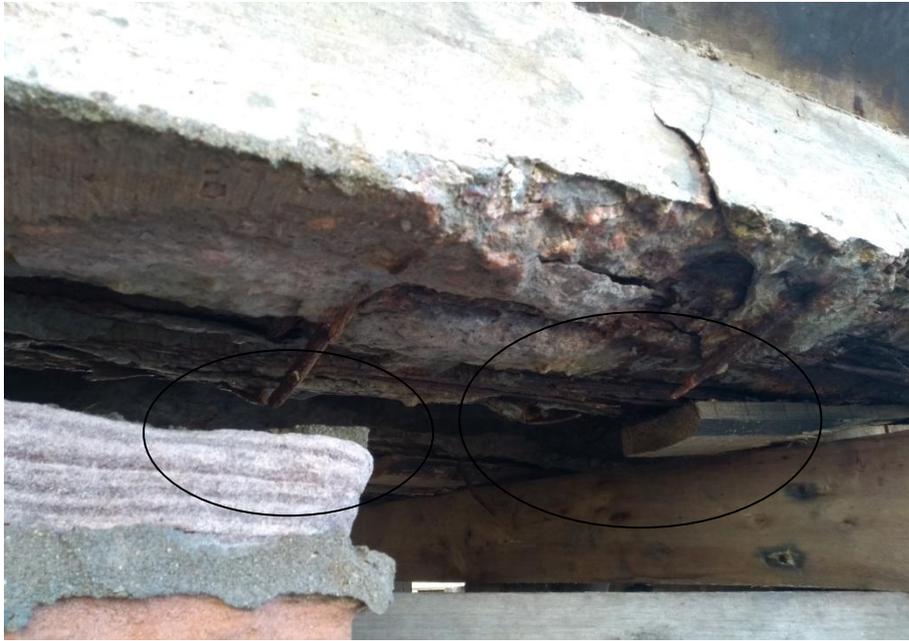
Figura 42: Detalhe para os estribos rompidos

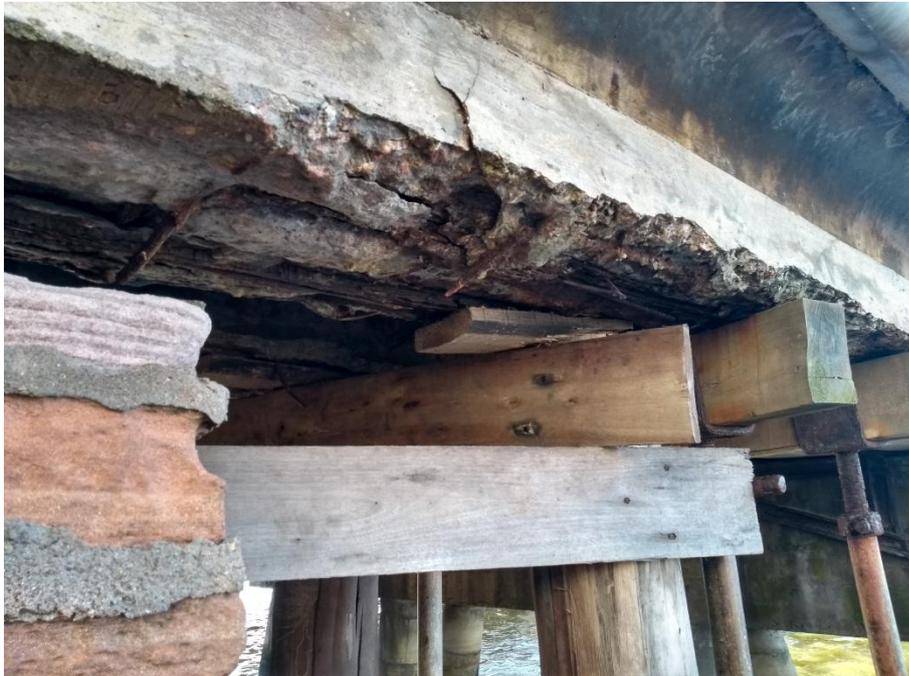
Figura 43: Perda de concreto e corrosão de armaduras em grande extensão da longarina

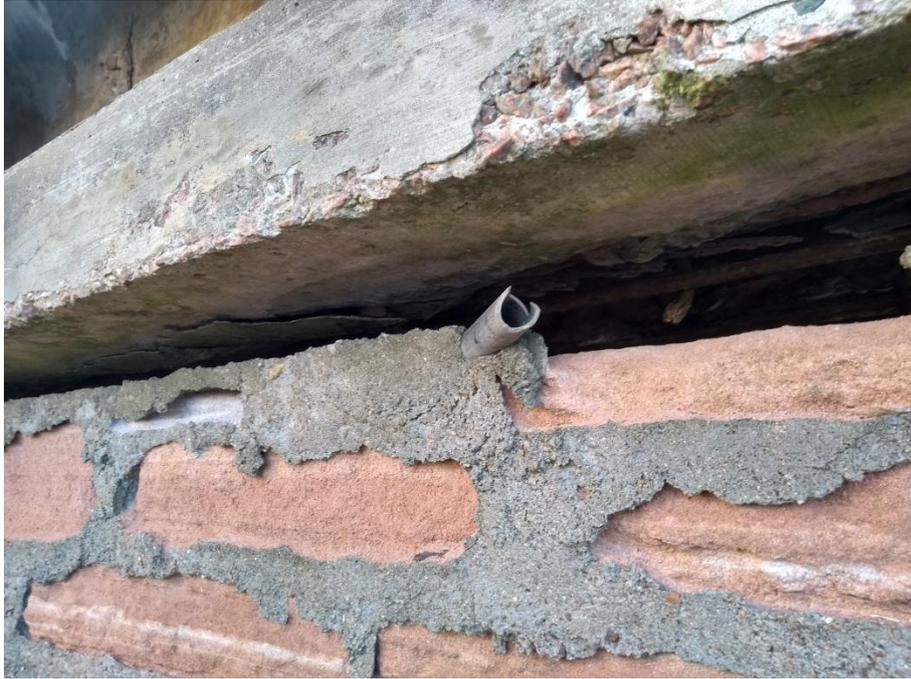
Figura 44: Armaduras expostas

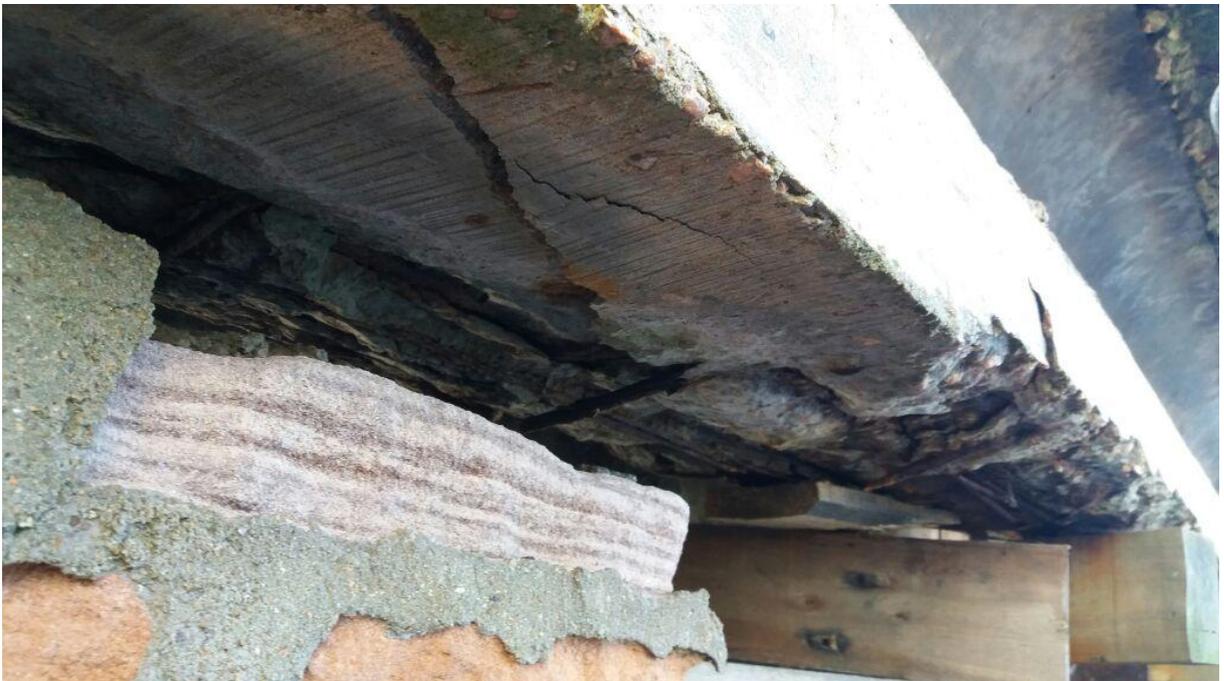
Figura 45: Desplacamento de concreto

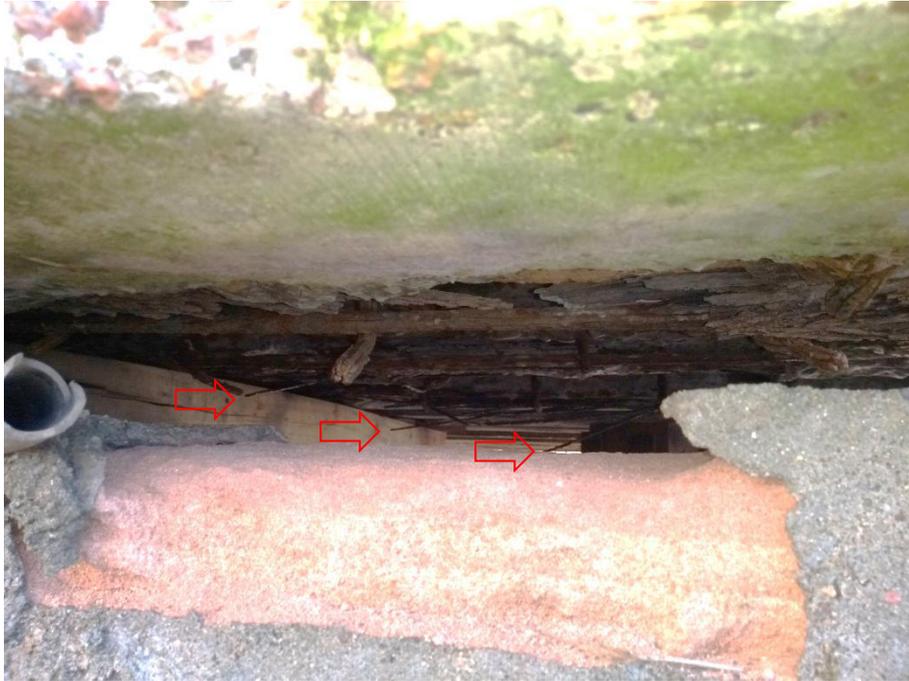
Figura 46: Detalhe para alguns fios dos cabos de proteção rompidos

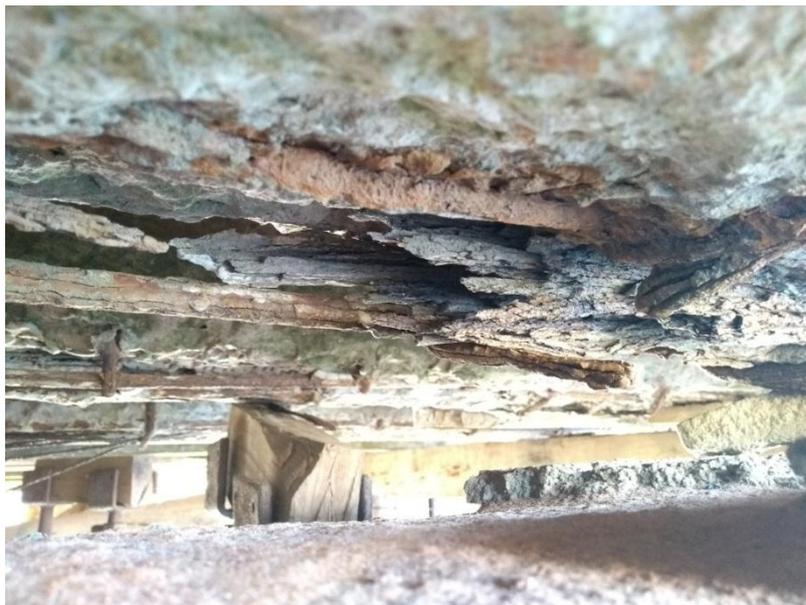
Figura 47: Armaduras expostas e com elevado grau de corrosão

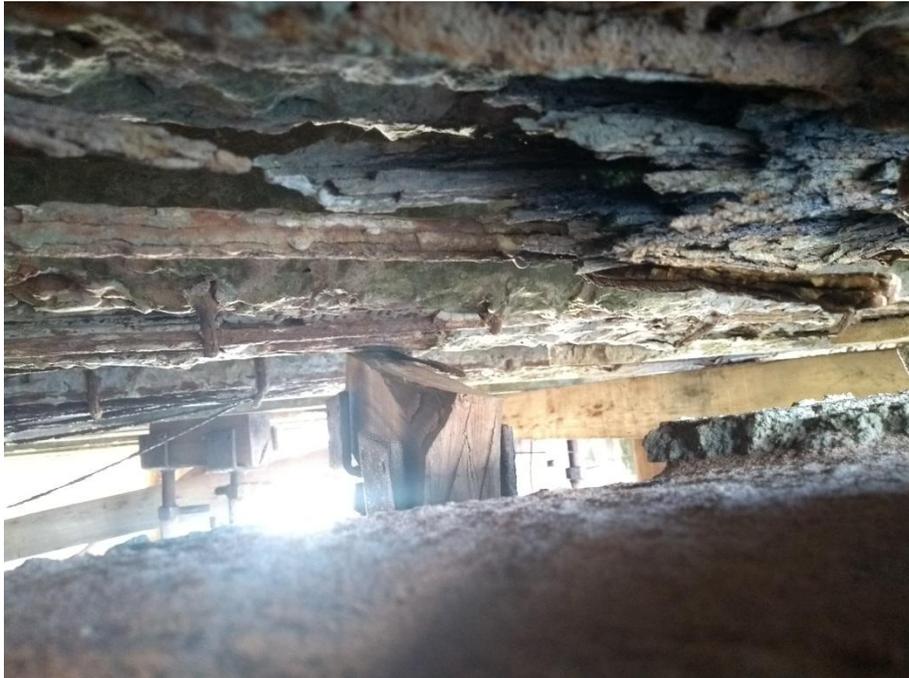
Figura 48: Armaduras expostas e com alto grau de corrosão

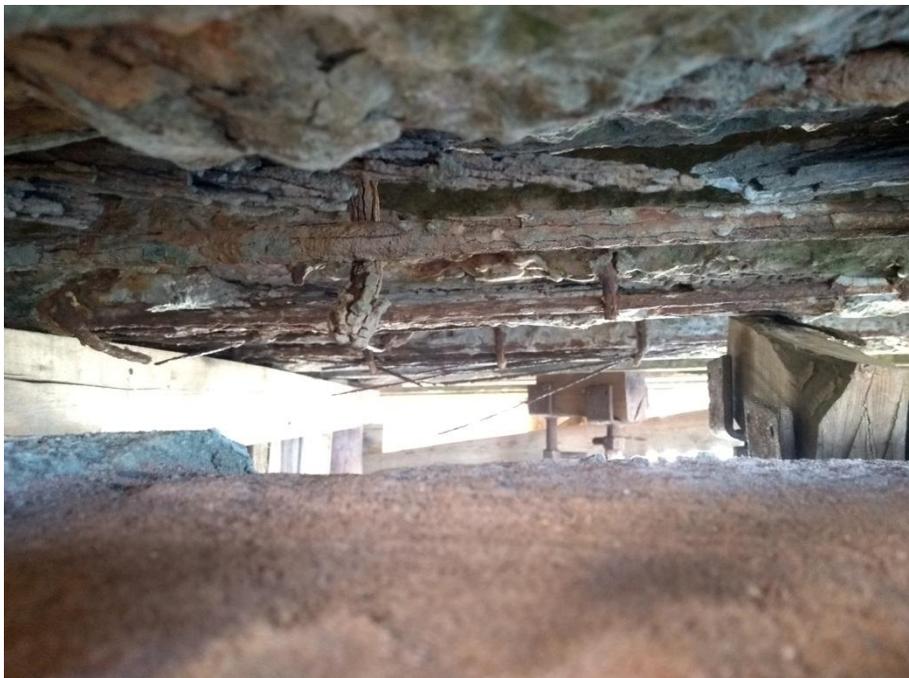
Figura 49: Armaduras expostas

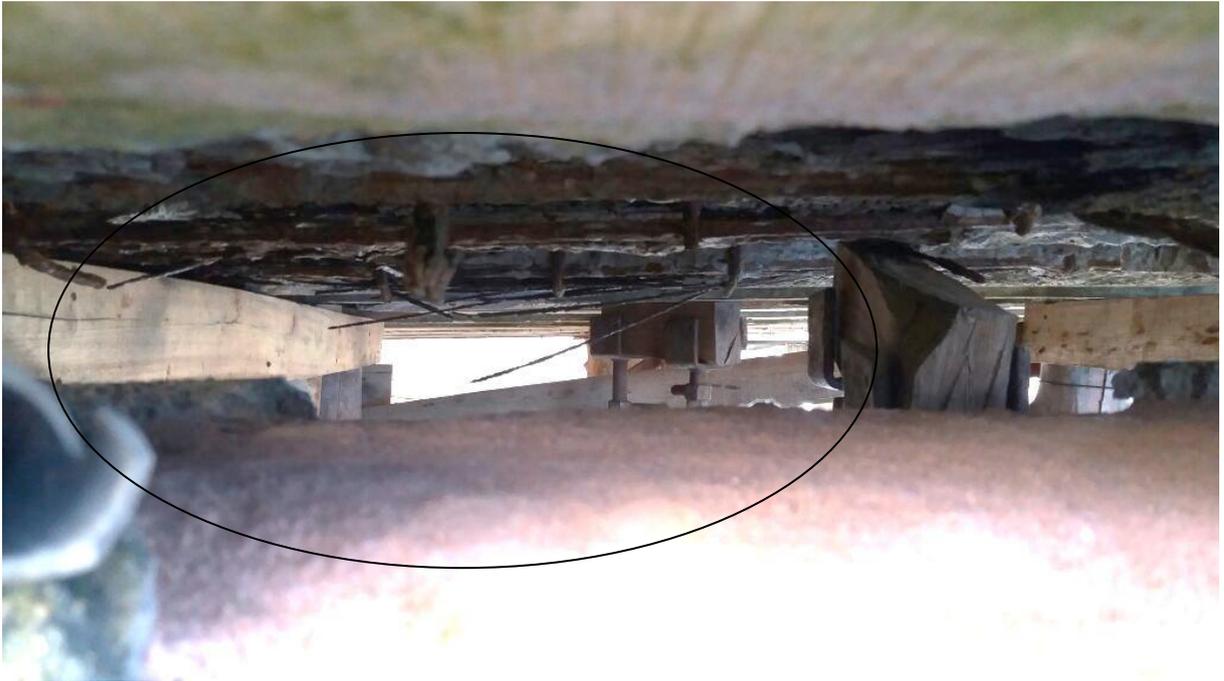
Figura 50: Detalhe para os fios dos cabos de protensão rompidos

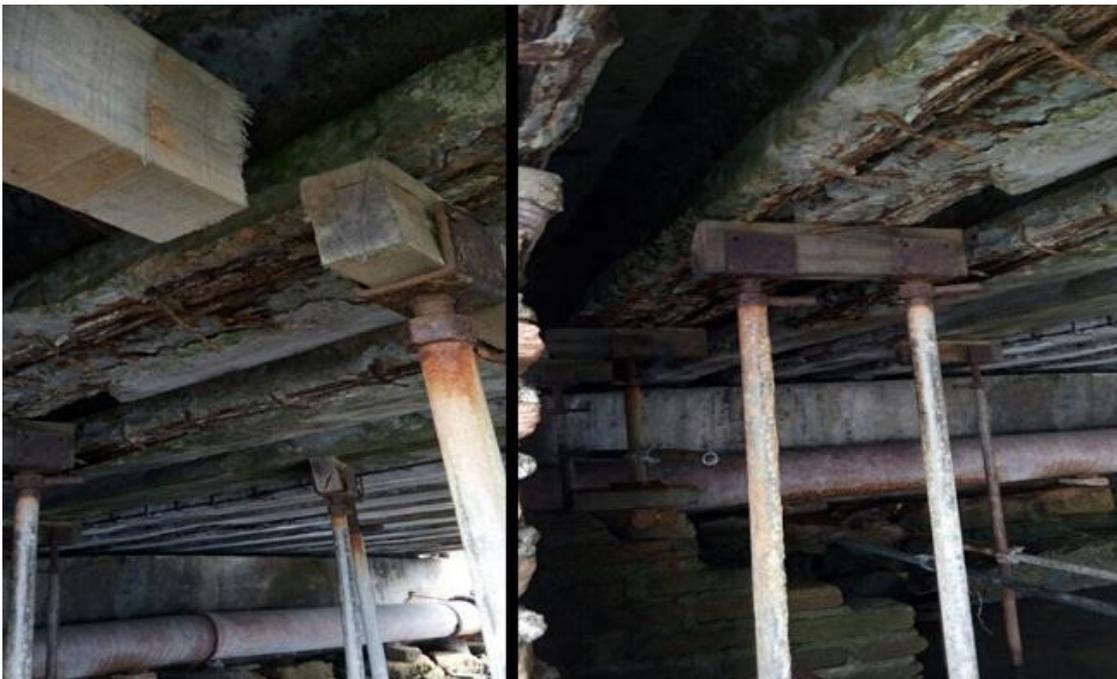
Figura 51: Vigas com graves problemas de deterioração

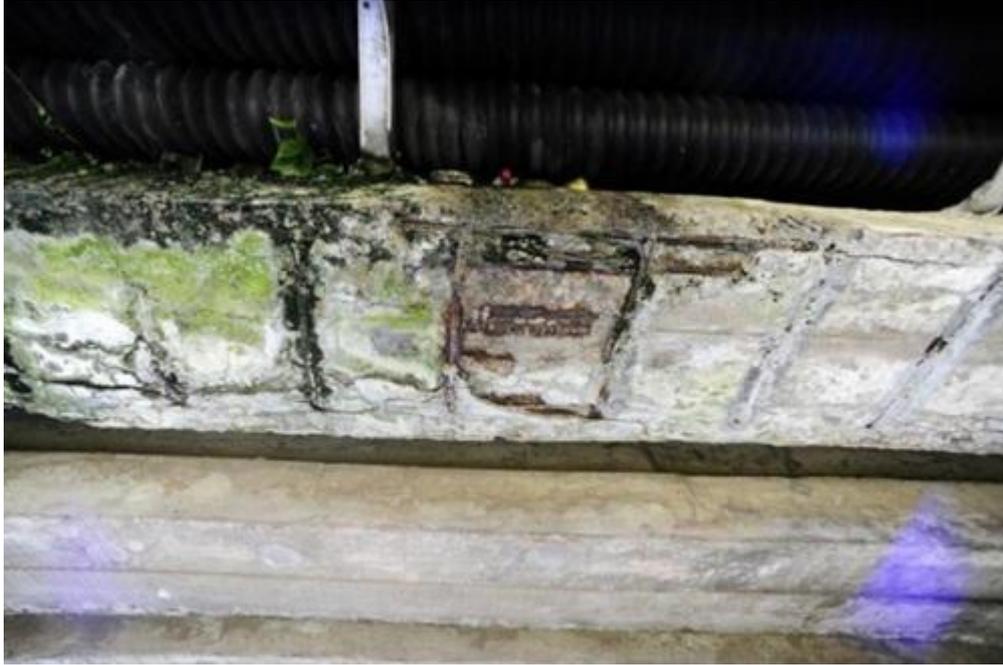
Figura 52: Armaduras expostas

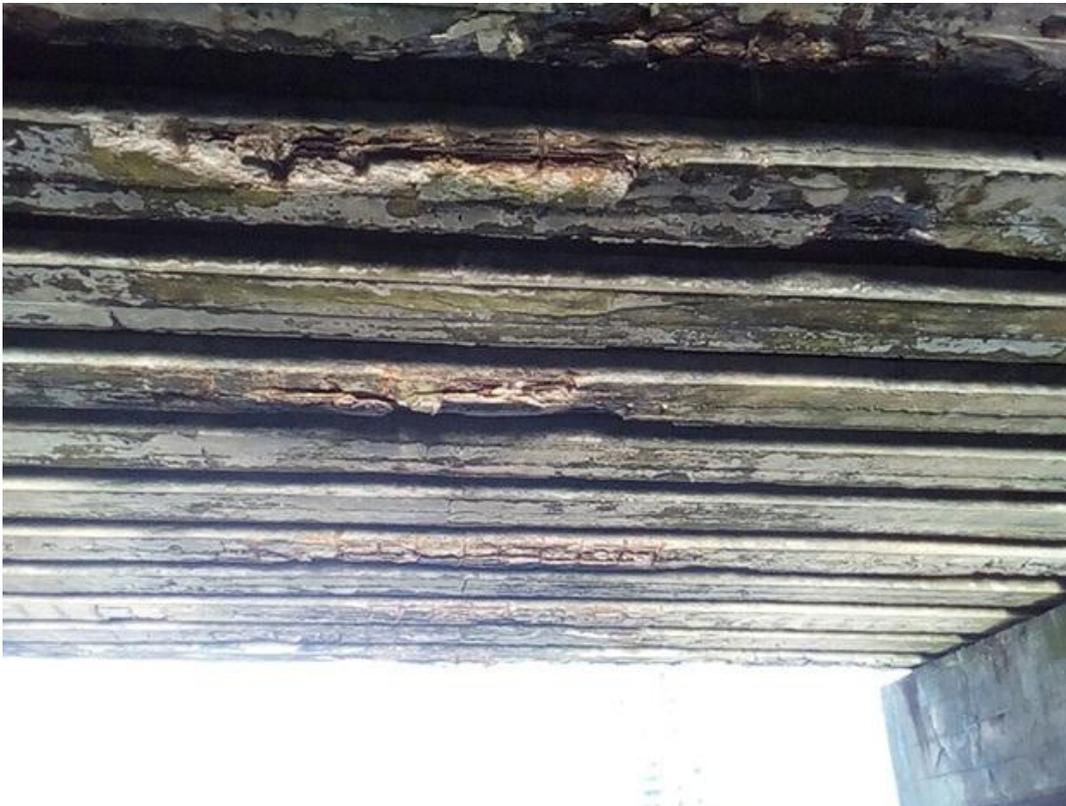
Figura 53: Deslocamento de concreto e corrosão de armaduras

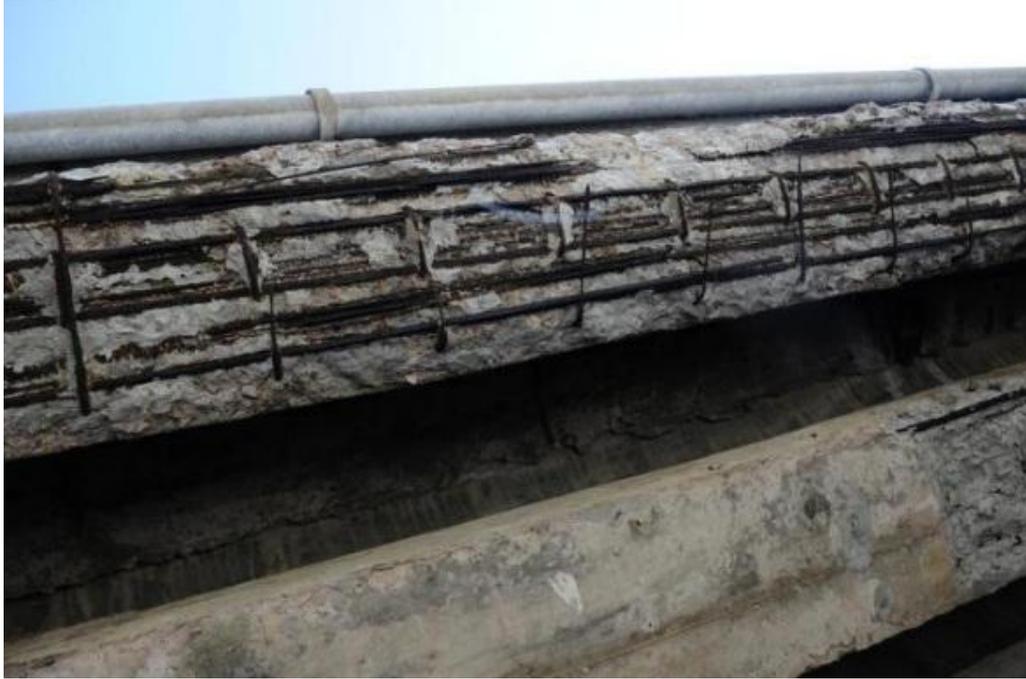
Figura 54: Diminuição da seção das armaduras provocada pela corrosão
