UNIVERSIDADE FEDERAL DO RIO GRANDE DO SUL
ESCOLA DE ENGENHARIA - CURSO DE ENGENHARIA MECÂNICA
TRABALHO DE CONCLUSÃO DE CURSO

AVALIAÇÃO DA FALHA CATASTRÓFICA PREMATURA DE ROLETES DE
ABERTURA DE PORTA DE PAVIMENTO DE ELEVADORES ELÉTRICOS

MARCELO SERRA GUARISE

Porto Alegre, Novembro de 2021.

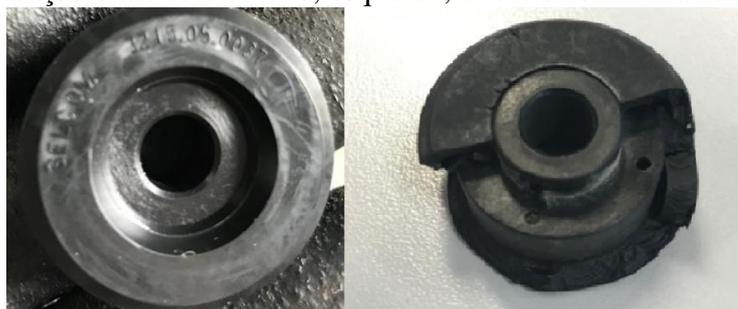
Figura 6. Comparação entre rolete novo, esquerda, e rolete com falha catastrófica, direita.

O conjunto já mencionado e exemplificado na Figura 5, foi homologado em 2017 e passou a ser instalado no fim desse ano. As imagens apresentadas pela equipe da filial apresentaram roletes totalmente destruídos, conforme é possível ver na comparação da Figura 6, onde a esquerda temos um rolete novo, retirado do estoque para verificação, e a esquerda um rolete retirado da obra de Belém, com menos de 4 meses de uso. O defeito apresentado causa defeitos de abertura e fechamento de portas, podendo, nas condições certas, até mesmo fazer com que o passageiro fique preso dentro do equipamento.

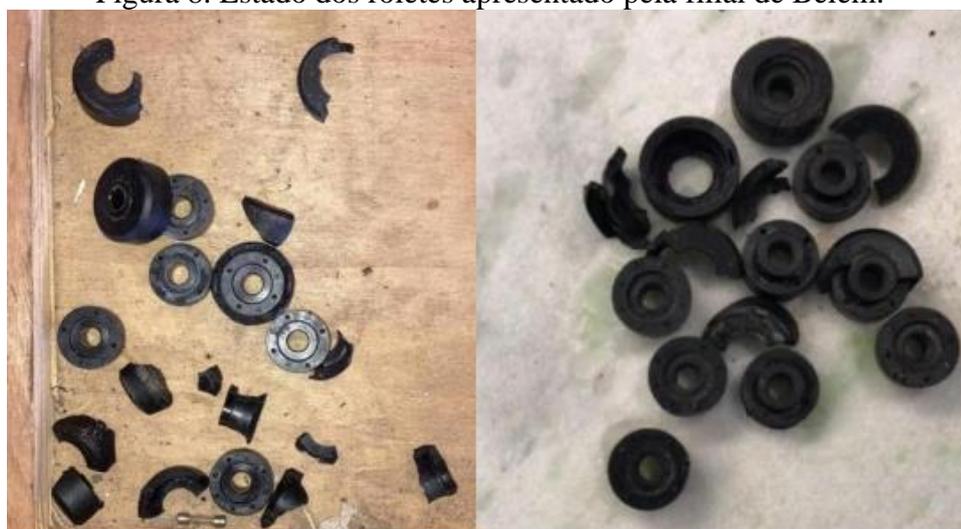
Figura 8. Estado dos roletes apresentado pela filial de Belém.

O que chamou a atenção da equipe de qualidade foi a quantidade, 100% dos roletes haviam sido solicitados em garantia, e o tempo de instalação, menos de 4 meses, bem como o estado do material. A Figura 8 mostra o quão avariados estavam os componentes. Um estudo passou a ser realizado para entender se tratava-se de um caso pontual ou se de fato existia a possibilidade de esse ser um problema com abrangência muito maior do que a esperada.

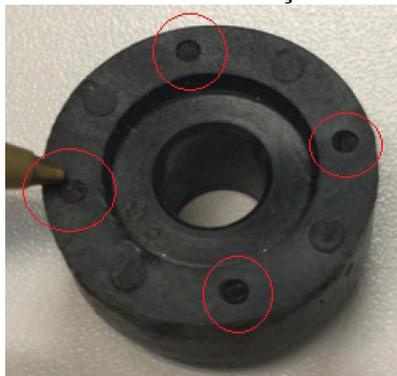
Figura 13. Pontos de fixação do rolete.

A união entre os 2 materiais é realizada não só pela aderência entre eles, mas principalmente por furos presentes na parte interna de *nylon*, que são preenchidos pela parte externa de borracha. Esse acoplamento garante que não haja escorregamento entre as 2 partes do rolete. Na Figura 13, podemos observar os 4 furos que fazem tal fixação. No exemplo da foto é utilizado um rolete que retornou para a fábrica, que, por sua vez, havia sido instalado na obra de Belém.

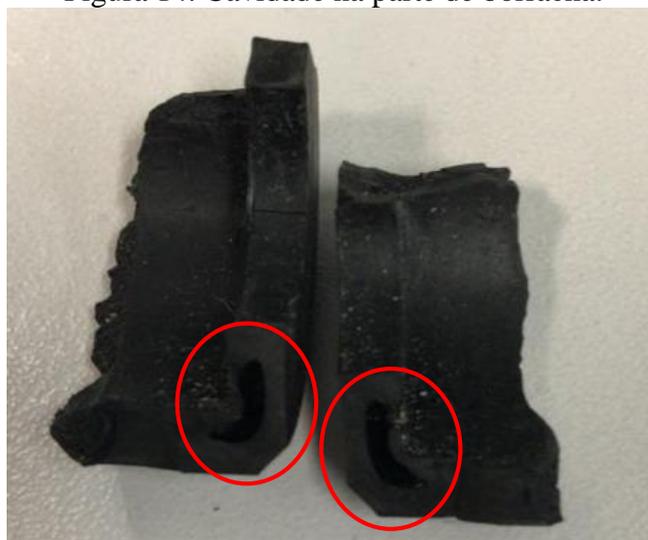
Figura 14. Cavidade na parte de borracha.

É possível observar, como destacado na Figura 14, que a parte externa de borracha foi totalmente destacada da parte interna e que as cavidades que são utilizadas para a fixação das partes ainda estão preenchidas do material da parte externa. Isso nos leva a concluir que o rompimento do material está sendo realizado junto a parte onde os furos são fixados. Outro ponto observado nos roletes que voltaram das obras com defeito é uma cavidade anormal dentro do material de borracha externo, como podemos observar na Figura 14.

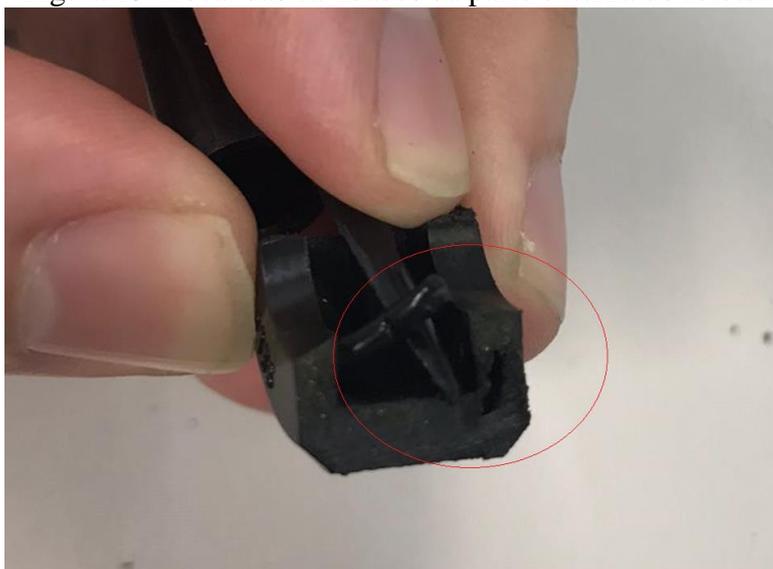
Figura 15. Local das cavidades da parte externa do rolete.

Essa cavidade encontrada passou a ser a principal causa a ser avaliada. Foi identificada uma correlação entre as cavidades e a ligação entre as duas partes do rolete. Conforme a Figura 15, fica evidente essa correlação mencionada.

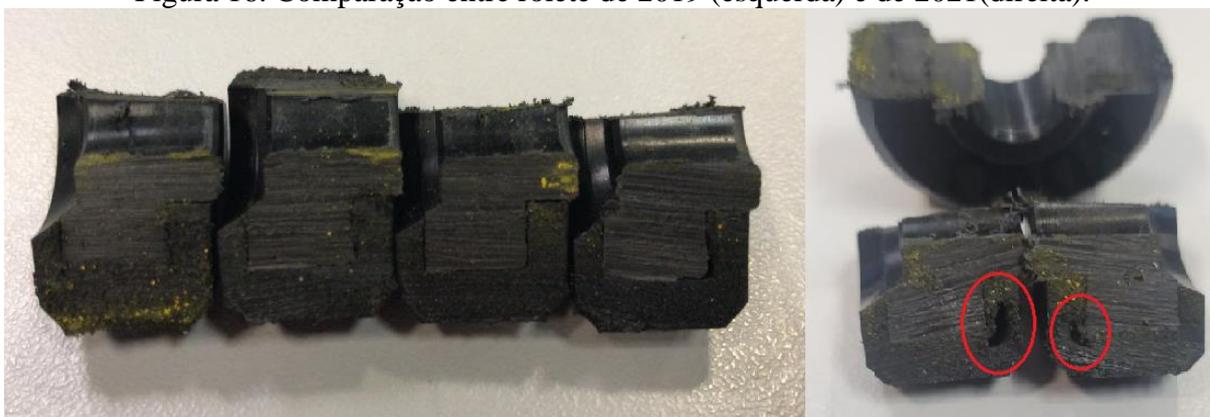
Figura 16. Comparação entre rolete de 2019 (esquerda) e de 2021(direita).

Realizando um teste destrutivo, para avaliar a estrutura do material, fica clara a diferença entre um rolete fabricado em 2019 e um fabricado em 2021. Para uma melhor comparação, os roletes foram cortados em 4 quadrantes, no mesmo local. O resultado do teste encontra-se na Figura 16: a esquerda, o rolete de 2019, sem nenhuma cavidade; e, a direita, o rolete atual que está sendo enviado para campo, com cavidade na parte externa da peça.

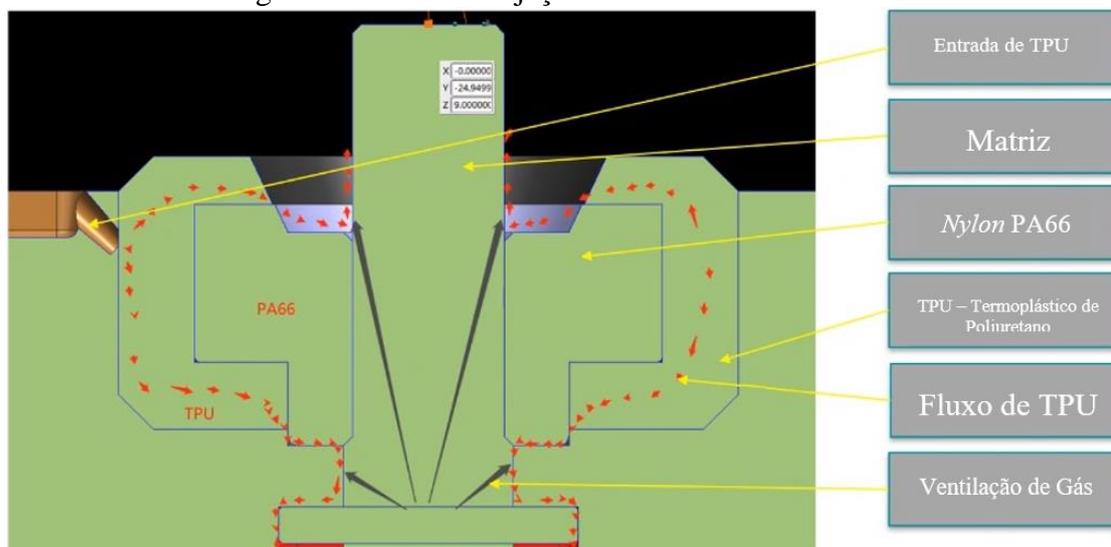
Figura 17. Fluxo de injeção da borracha externa dos roletes.

Com as evidências encontradas, o fornecedor foi novamente acionado para entender qual parte do processo de fabricação poderia ter sido responsável por tal inconsistência no material. Em análise própria, o fornecedor encontrou material em seu estoque com o mesmo defeito, evidenciando que há grande abrangência desse defeito. Reavaliou-se o processo de injeção da parte externa do material, exposta na Figura 17.

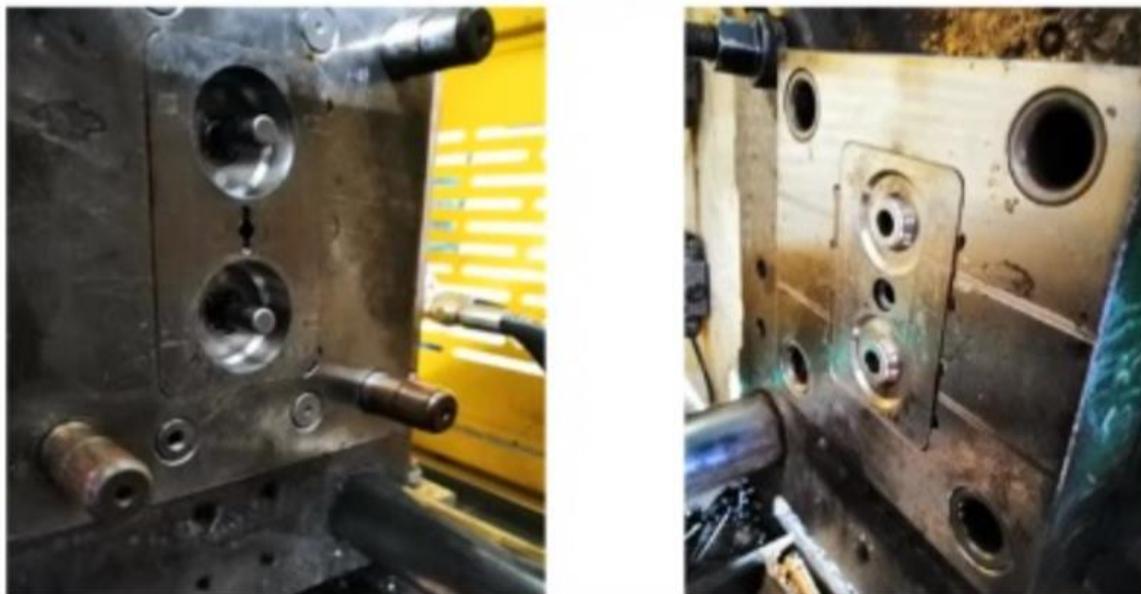
Figura 18. Moldes de injeção dos roletes.

Em avaliação realizada no processo de fabricação, ficou evidente que havia uma falha no processo de ventilação do gás. Durante o processo de injeção e vulcanização nos moldes, mostrados na Figura 18, partículas da matéria-prima eram acumuladas nos moldes, dificultando o fluxo dos gases.

Com as evidências adquiridas, fica claro que o processo de fabricação falho do fornecedor resultou em produtos de má qualidade. O fato de que os moldes eram limpos uma vez a cada lote de 15.000 unidades, permitiu a falha no processo de fabricação.

Como resultado das descobertas, o processo de fabricação do fornecedor passou por duas modificações críticas: após cada conjunto de 2 roletes (capacidade do molde), o molde será limpo pelo operador; e todos os lotes só poderão ser expedidos após teste destrutivo de 3 conjuntos de 2 roletes, sendo obrigatoriamente um dos primeiros a serem produzidos, outro dos últimos a serem produzidos e um terceiro conjunto retirado de forma aleatória do lote. Com essas alterações, acredita-se que não teremos mais os problemas apresentados em campo.
