**ANÁLISE CRÍTICA DA SEGURANÇA CONTRA O INCÊNDIO EM  
EDIFICAÇÕES EM CONSTRUÇÃO: ESTUDO DE CASO EM OBRAS  
NA CIDADE DE PORTO ALEGRE.**

Trabalho de Conclusão de Curso apresentado à Comissão de  
Graduação do Curso de Engenharia Civil da Escola de Engenharia  
da Universidade Federal do Rio Grande do Sul, como parte dos  
requisitos para obtenção do título de Engenheira Civil

Foram realizadas visitas a duas obras no município de Porto Alegre, Rio Grande do Sul, durante o mês de Setembro de 2021. Durante a visitação aos edifícios em construção, foram analisados os itens prescritos na Resolução Técnica do Corpo de Bombeiros Militar do Rio Grande do Sul (RTCBMRS) N°5, parte 1.1, de 2016, a qual estabelece os procedimentos administrativos necessários para a regularização das edificações através do plano de prevenção e proteção contra incêndio – PPCI. Foram feitas também fotos de possíveis focos de incêndio presentes nos locais visitados. As construtoras visitadas solicitaram a preservação de sua identificação, sendo assim, não será divulgado o nome e o local das obras que foram visitadas. Posteriormente, foi realizada uma análise crítica quanto aos itens de segurança observados no loc

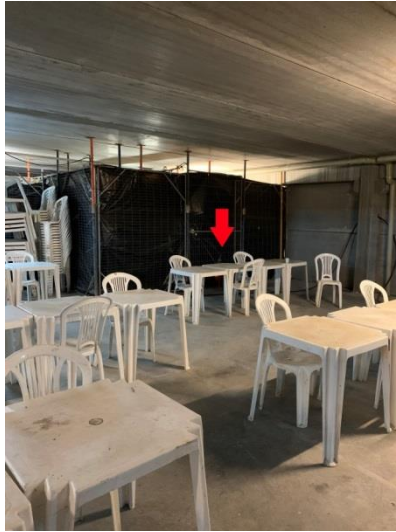
Figura 2: Extintor de incêndio localizado no refeitório

Foram identificados três extintores na primeira obra visitada, sendo dois deles dentro dos elevadores cremalheiras e o outro no refeitório. O extintor que estava localizado dentro do refeitório, estava em uma parte afastada e de difícil visualização. Conforme pode ser observado na Figura 2 abaixo.

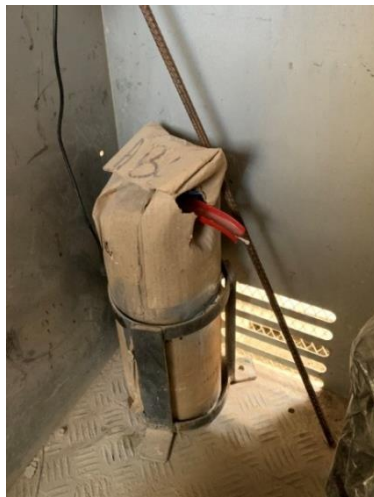
Figura 3: Extintor de incêndio localizado dentro do elevador cremalheira

Na segunda obra o cenário não foi diferente, havia apenas quatro extintores, dois dentro dos elevadores cremalheiras (conforme Figura 3), um no refeitório da obra e o outro na portaria. Tal fato justifica que mais de 80% dos funcionários desconhecem a localização dos extintores nas obras, conforme será demonstrado posteriormente nos resultados obtidos com a aplicação do questionário.

Quando questionado aos técnicos de segurança sobre a disposição dos extintores, tanto na primeira, como na segunda obra visitada, os técnicos dispuseram os extintores em pontos que apresentam risco potencial de incêndio, como o refeitório

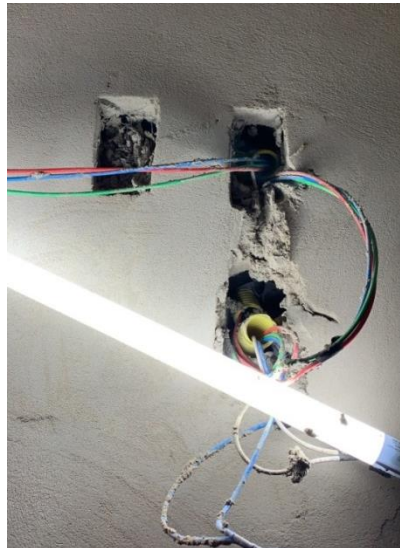
Figura 4: Instalação iluminação

Pode-se averiguar, também, durante a visitação das edificações, os pontos de possíveis focos de incêndio. Na Figura 4 apresentada abaixo está demonstrada a instalação de uma luminária na escadaria de uma das torres visitadas. Essas luminárias são instaladas sem nenhum tipo de proteção, ficando, muitas vezes, expostas, pois os trabalhadores acabam batendo nelas ao circularem com seus materiais e, assim, as lâmpadas acabam ficando penduradas e com a fiação exposta, podendo gerar um curto circuito.

As instalações elétricas improvisadas são, muitas vezes, a causa do princípio de incêndio. Entretanto, o sinistro, nestes casos, pode muitas vezes ser evitado, bastando que as instalações estejam em conformidade com as normas técnicas e que os meios de extinção de incêndio estejam disponíveis.

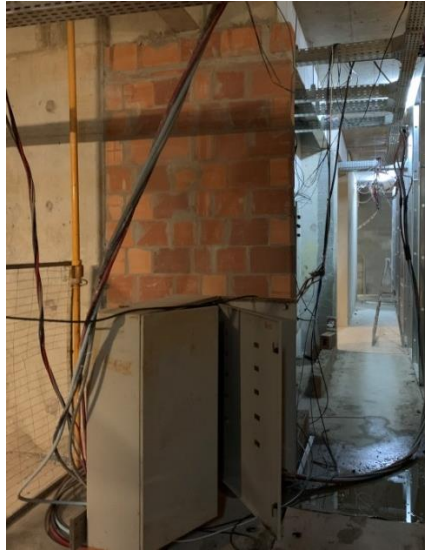
Figura 5: Instalações provisórias

Já na Figura 5, fica evidente a quantidade de instalações provisórias que as obras possuíam. Locais como os subsolos das torres, apresentavam grande quantidade de circuitos elétricos que alimentavam provisoriamente as torres.

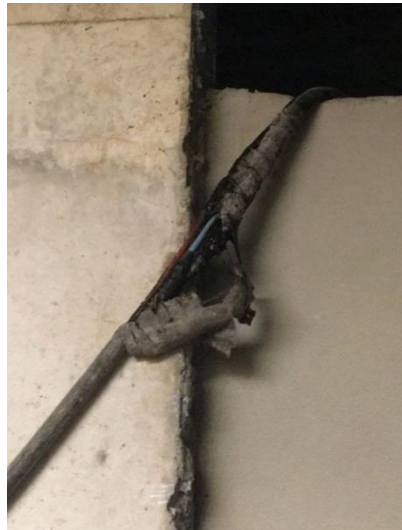
Figura 6: Cabo derretido

Além dos possíveis focos de incêndio apresentados acima, encontrou-se, também, parte de um cabo derretido, devido ao superaquecimento do mesmo, conforme exemplificado na Figura 6. Tal fato apresenta-se da mesma maneira na Figura 7, na qual demonstra um quadro elétrico com grande parte de sua fiação derretida.

Quando questionados a respeito dessas situações, os colaboradores disseram que é algo corriqueiro, visto que grande parte das extensões utilizadas por eles não é adequada, além disso, muitas vezes diversos equipamentos são ligados nos mesmos robôs ocasionando o superaquecimento dos mesmos, como pode ser observado acima.
