UNIVERSIDADE FEDERAL DO RIO GRANDE DO SUL
ESCOLA DE ENGENHARIA
CURSO DE ENGENHARIA CIVIL

**ESTUDO DE CASO: ANÁLISE E PREVENÇÃO DAS
MANIFESTAÇÕES PATOLÓGICAS EM SISTEMA DE
IMPERMEABILIZAÇÃO**

outubro de 2021

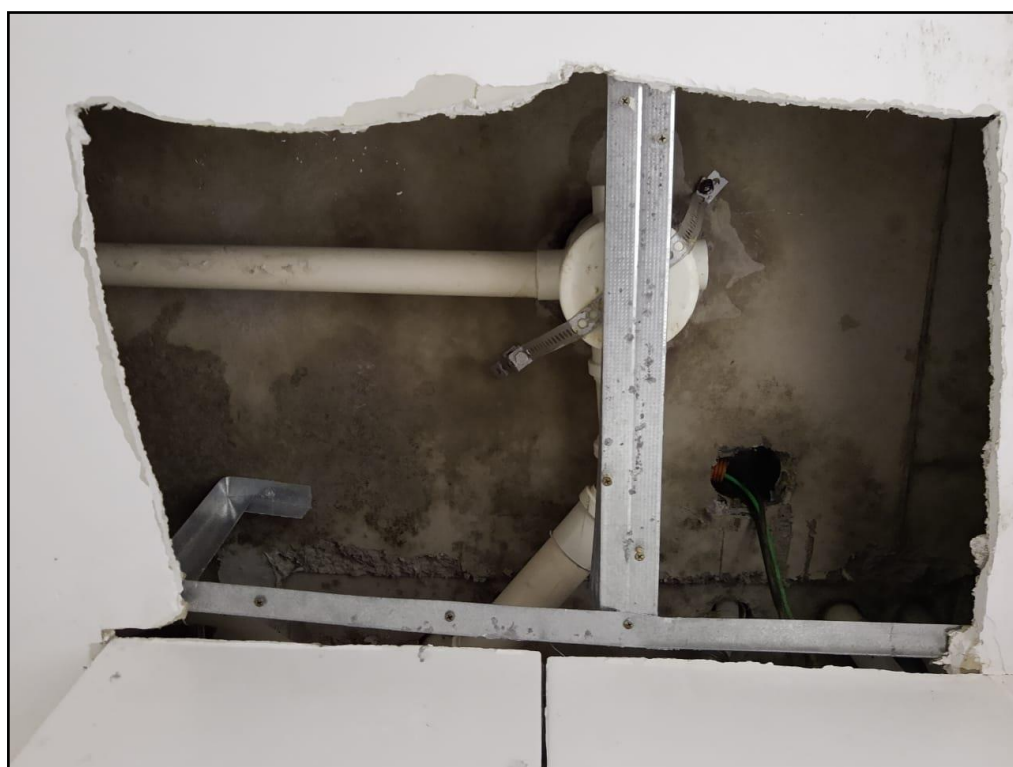
Um morador acionou este setor alegando possuir infiltração em seu banheiro. A equipe técnica dirigiu-se para o apartamento para inspecionar o problema relatado. Ao chegar lá, observou que o forro do banheiro apresentava umidade. Ao abrir o forro, notou-se que a laje do banheiro da unidade habitacional acima apresentava umidade em volta do ralo, conforme Figura 32.

Figura 32 – Infiltração da laje superior do banheiro

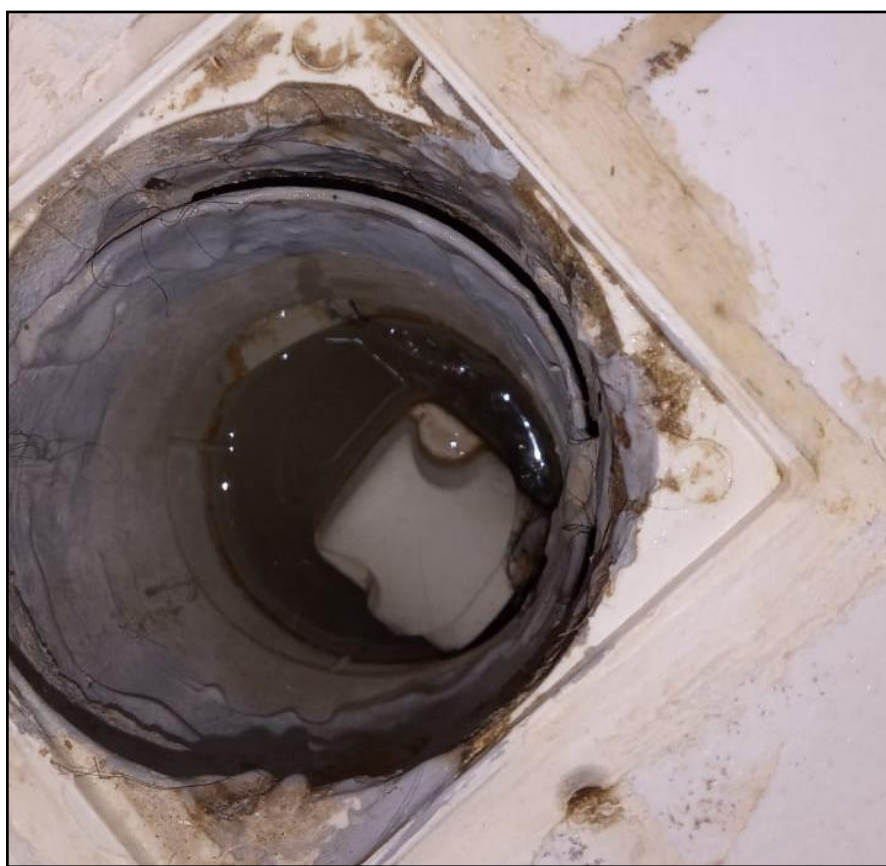
Em seguida a equipe técnica se dirigiu para o apartamento superior, para verificar a situação do ralo no box, e o que se constatou foi que este não estava totalmente vedado na interface com a laje. Além disso, percebe-se que a impermeabilização se encontra fissurada e totalmente desprendida da laje, conforme pode ser vista na Figura 33.

Figura 33 – Ralo box banheiro

Evidentemente, a percolação da água ocorria por esta fresta entre a laje e a tubulação toda vez que o chuveiro fosse utilizado.

um dos possíveis erros que causou esta infiltração foi que o procedimento não possui detalhes específicos de fixação e arremate na tubulação do ralo do box.

Uma possível solução para evitar este tipo de dano é fechar apenas a saída do tubo do ralo com outro material, sem interferir na impermeabilização propriamente dita. Em um dos testes de estanqueidade apresentado em vídeo pelo Engenheiro Civil Eduardo Eiji Araki, ele realiza a vedação de um ralo de 50 mm com estopa dentro de um saco plástico e orienta que, em tubos de 100 mm, que é o caso de estudo, pode ser feita com balões infláveis de borracha (ARAKI ENGENHARIA, 2018).

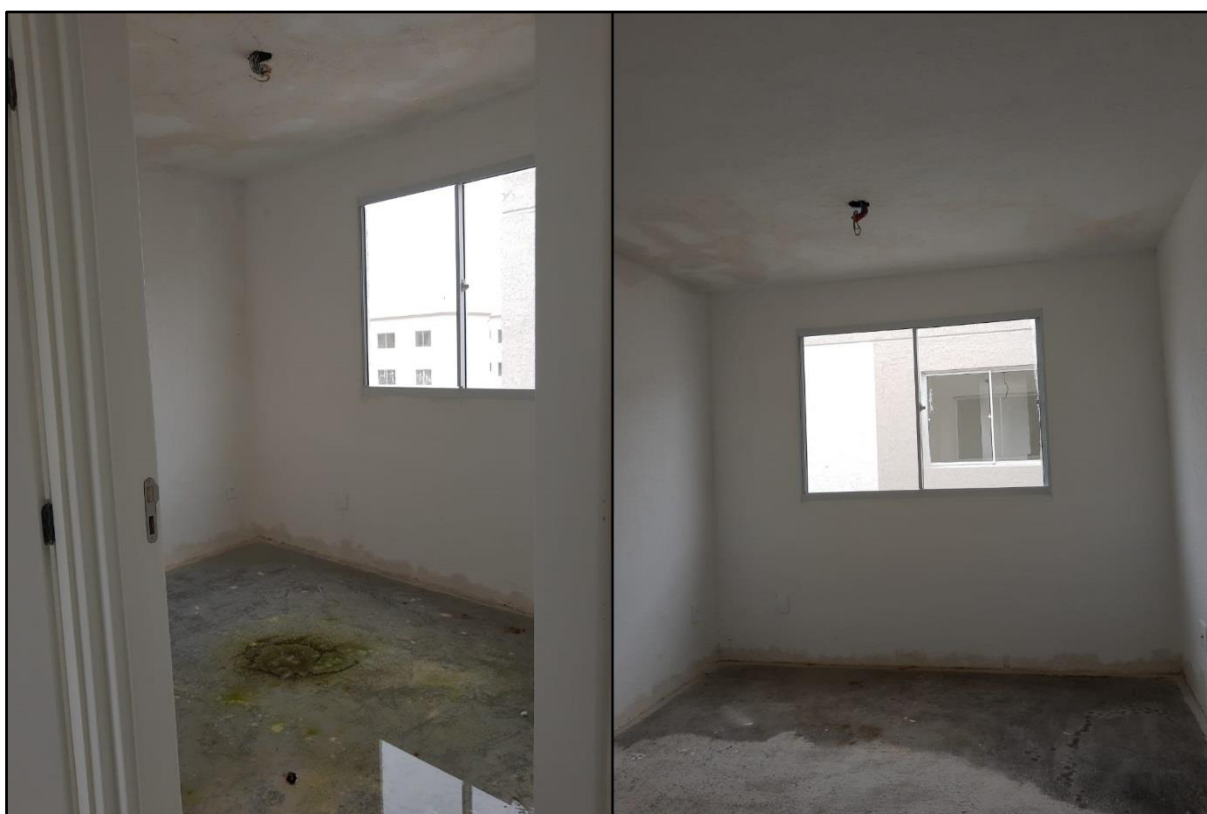
Em uma destas inspeções das unidades habitacionais, um apartamento do último andar apresentou muita infiltração pelo teto dos dormitórios, conforme pode ser visto na Figura 34.

Figura 34 – Infiltração no teto dos dormitórios

A laje superior ficou completamente manchada com uma cor alaranjada e visivelmente observou-se gotejamento, o que fez inundar o piso.

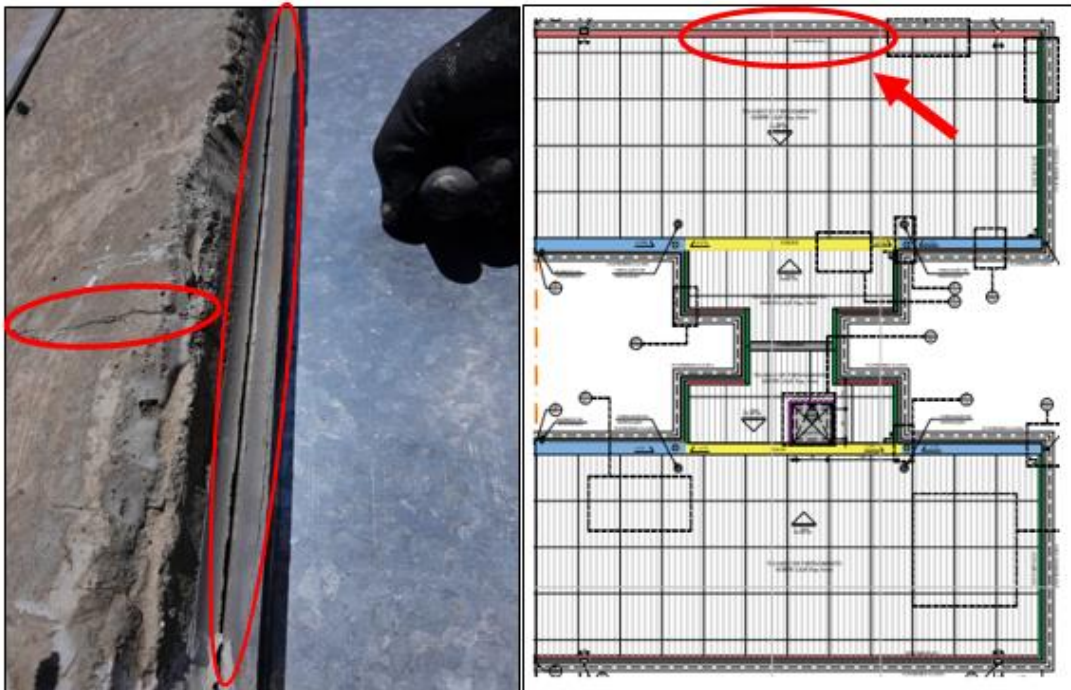
Diante de todas as inspeções, foram encontradas fissuras na impermeabilização, bem como em no selamento com PU nos rufos, conforme pode ser visto na Figura 35, a seguir.

Figura 35 – Fissuras na platibanda e no selamento do rufo

Uma das manifestações patológicas encontradas pela equipe técnica ao realizar a inspeção visual na cobertura foi o surgimento de fissuras na crista da platibanda. Um detalhe importante é que a construtora utiliza o mesmo produto usado no banheiro para impermeabilizar a crista da platibanda, ou seja, a argamassa polimérica Protec Imper Fiber, cujo boletim técnico não menciona como indicação de uso locais expostos a raios solares (PROTEC, 2020).

O boletim informa que este impermeabilizante suporta moderadas movimentações estruturais, porém o que ocorre de fato são movimentações elevadas e constantes, pois a crista da platibanda está totalmente exposta às variações térmicas que acarretam dilatações e contrações diariamente. Por isso, é importante fazer o uso de produtos impermeabilizantes que acompanhem essas movimentações (QUARTZOLIT, 2020). É possível que as fissuras tenham surgido pois o produto não é indicado para este tipo de local. O recomendado é utilizar um impermeabilizante com a indicação de uso nesses locais.

A fixação do rufo na platibanda também poderia ser revista e melhorada, já que apresentou fissura no mastique, conforme pode ser visto na Figura 35. O ideal é fazer uso de mastique flexível que possua indicação de uso em rufos para evitar fissurações. O mastique é versátil e eficiente pois possui resistência à água, à temperatura e aos raios ultravioletas. Ele também é capaz de resistir à corrosão, apresenta elasticidade e aderência (Blok, 2021).

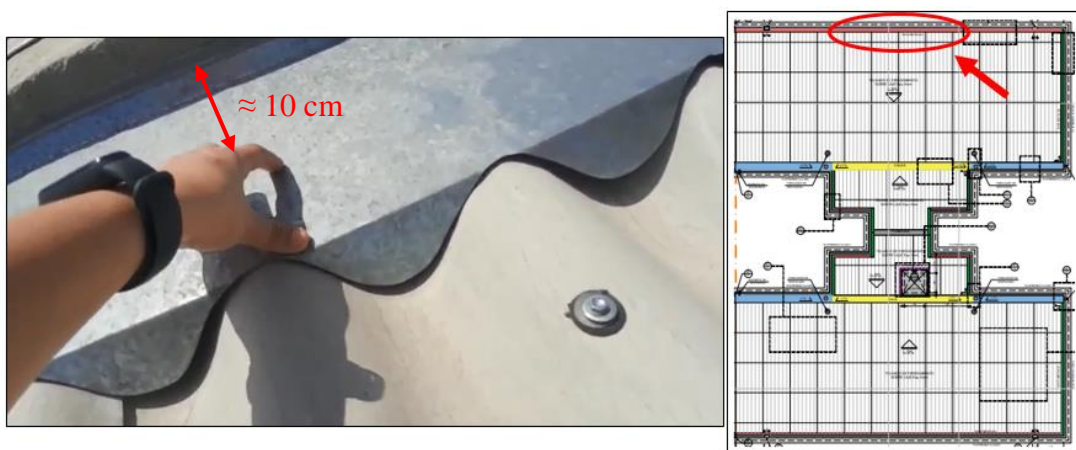
Outra falha encontrada foi a distância entre a platibanda e o início da telha que era cerca de uns 10 cm (Figura 36), enquanto que o projeto indica 2 cm (Figura 37).

Figura 36 – Transpasse entre rufo e telha encontrado durante inspeção

Uma outra observação é sobre o espaçamento entre a platibanda e a telha pois, segundo a Figura 13, o projeto da construtora indica 2 cm, mas, na realidade, a distância neste caso analisado ficou em torno de 10 cm, conforme pode ser visto na Figura 36. Este detalhe pode ter ocasionado a infiltração, pois diminui consideravelmente o transpasse entre rufo e telha, deixando a cobertura desprotegida em casos de muita chuva e ventos.

De acordo com o Guia Técnico de Telhas de Fibrocimento e Peças Complementares para Telhados da Brasilit (BRASILIT, 2020), é sugerido que o transpasse entre telha e rufo seja de 20 cm, conforme pode ser visto no detalhe a seguir (Figura 57).

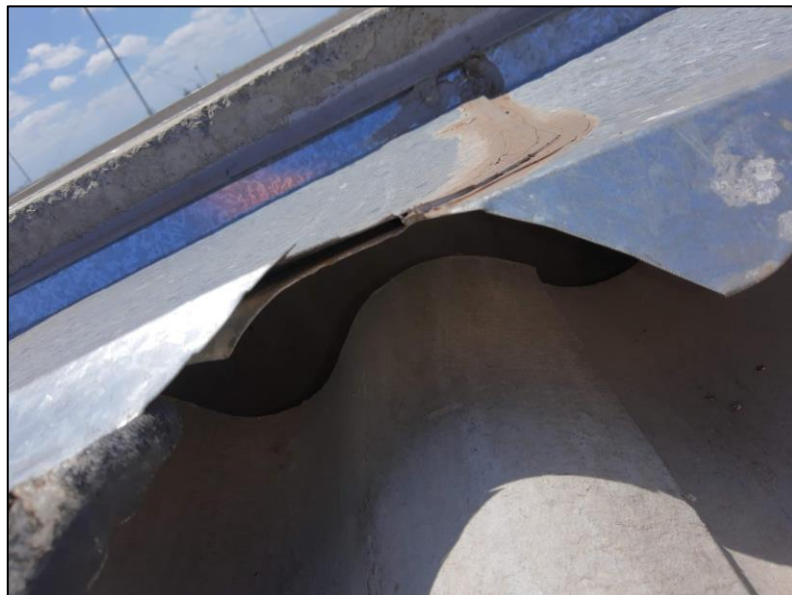
Figura 38 – Telha vista por baixo do rufo

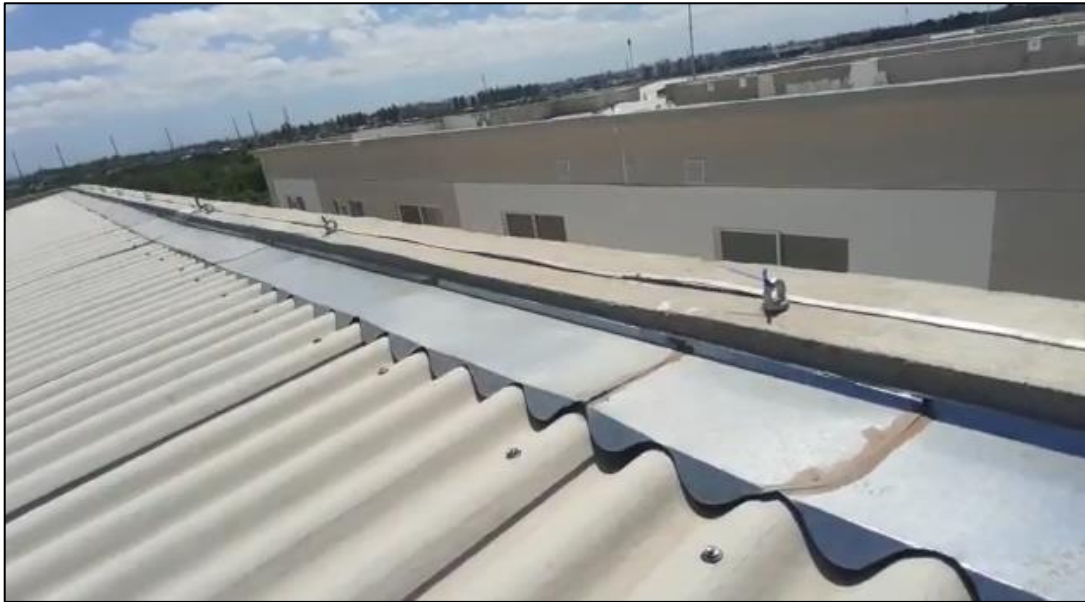
Este mesmo espaçamento se repetia ao longo de todo comprimento da platibanda, que pode ser vista na Figura 39, o que pode ter causado toda a infiltração nesta região. Através deste espaço (Figura 38) aconteceu a entrada de água da chuva, principalmente com a ocorrência de vento.

Figura 39 – Extensão do rufo no telhado

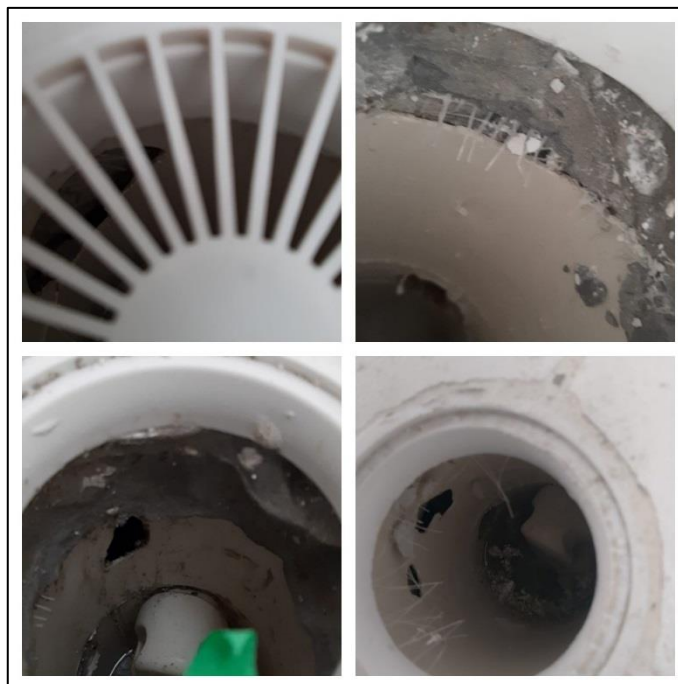
Figura 45 – Ralos danificados

Em uma das atuais obras da construtora foi feita uma inspeção pós limpeza de todos os ralos de banheiros e cozinhas de uma torre inteira (20 unidades habitacionais), ou seja, 40 ralos ao total. O ralo da cozinha é feito da mesma forma que o do banheiro, desconsiderando apenas a parte do teste de estanqueidade, que não é realizado na cozinha. Nesta inspeção foram identificados 23 ralos com a impermeabilização danificada e 3 caixas sifonadas quebradas.

Diante destes percentuais, pode-se sugerir que a remoção deste bloco de espuma é responsável pela maioria das falhas de impermeabilização do ralo. Assim, é preciso que a Instrução de Trabalho seja revisada para mudar esta etapa em que é colocado o bloco de espuma e aplicada a argamassa polimérica por cima dele.
