**UNIVERSIDADE FEDERAL DO RIO GRANDE DO SUL
ESCOLA DE ENGENHARIA
CURSO DE ENGENHARIA CIVIL**

Lucas Vuelma Festa

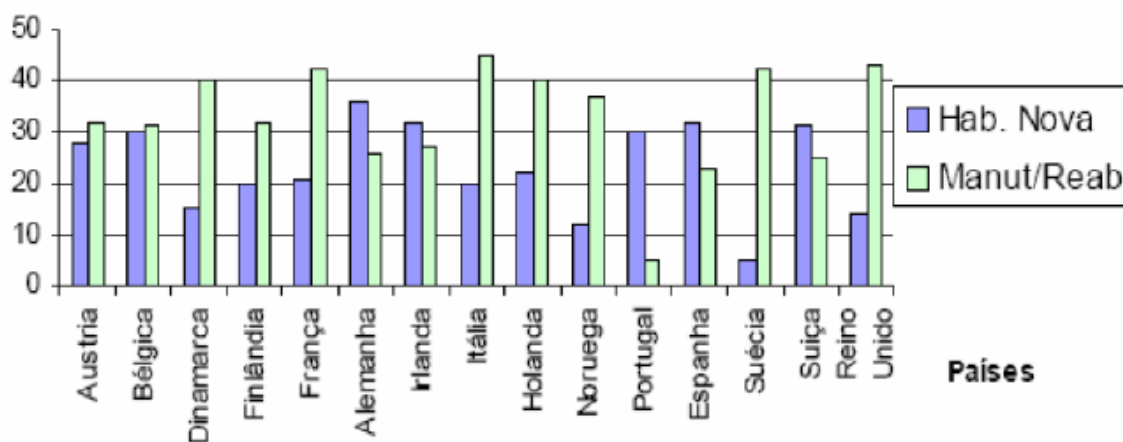
Gráfico 2 – Comparativo entre a construção de novas habitações e as que sofreram manutenção/reabilitação nos países da União Europeia em 1997.

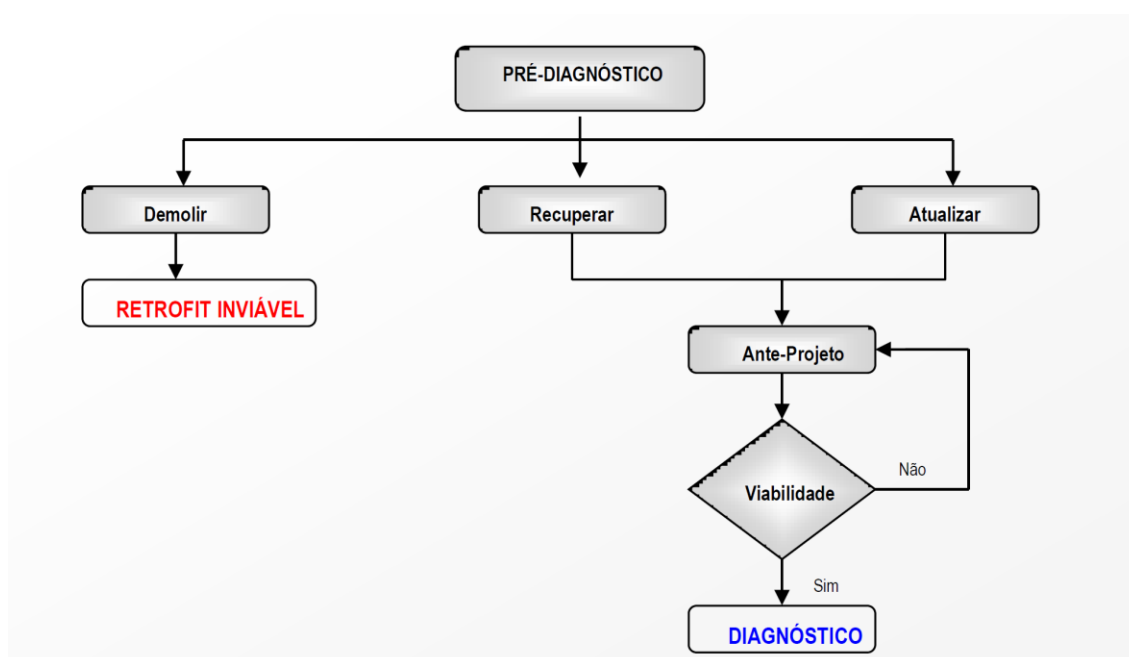
Fonte: BARRIENTOS e QUALHARINI, 2004.

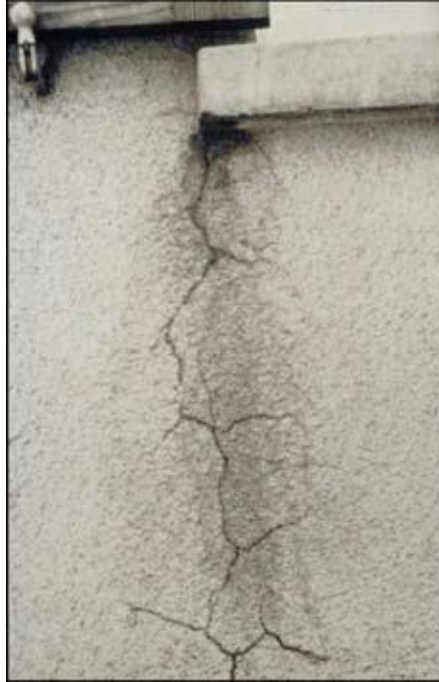
Fonte: THOMAZ, 2020.

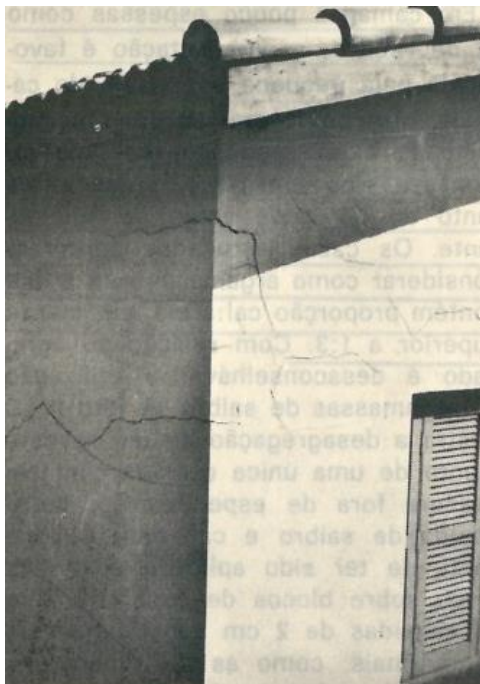
Fonte: CINCOTTO, 1988.

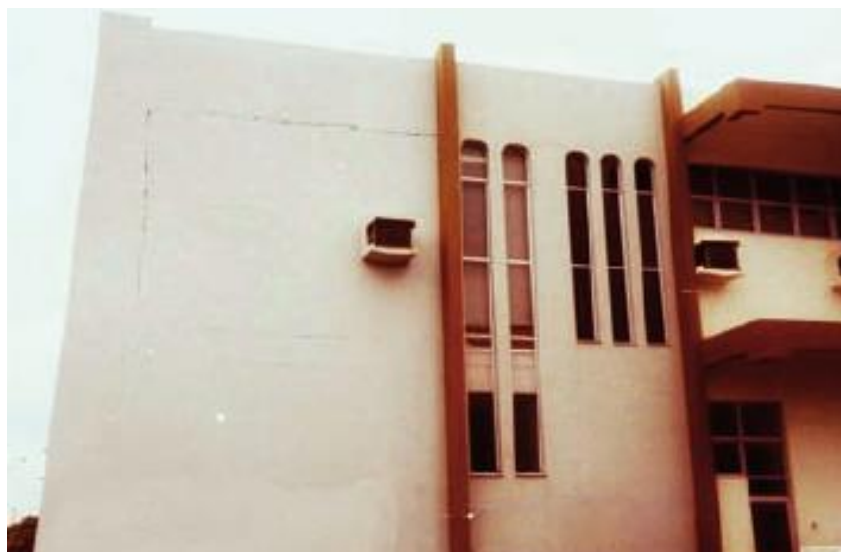
Fonte: THOMAZ, 2020.

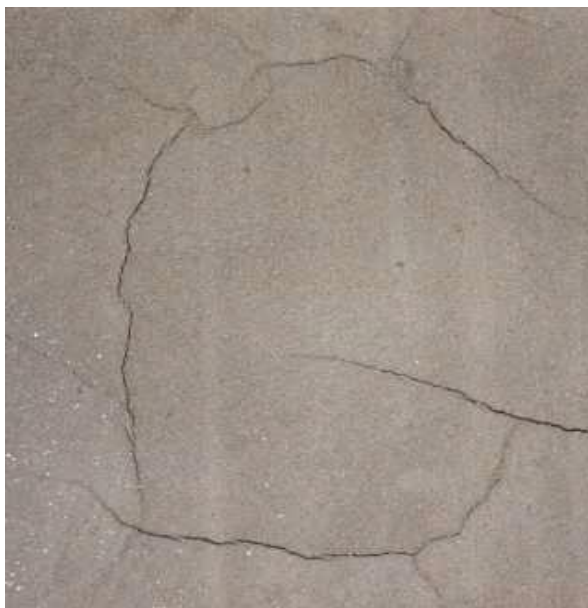
Fonte: CARASEK, 2007.

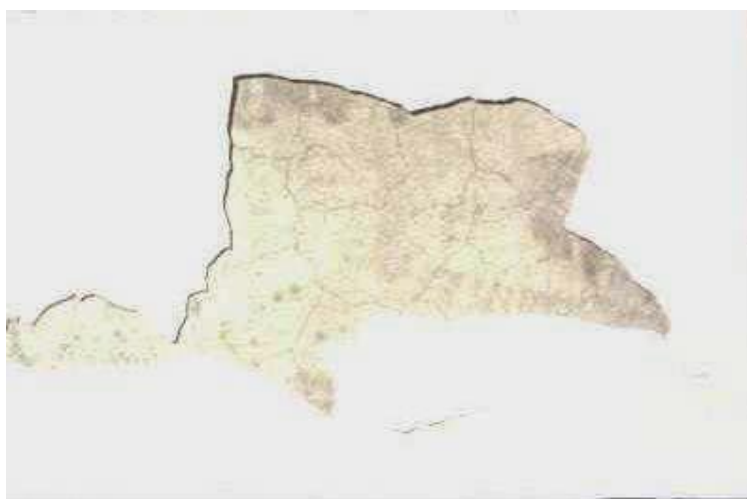
Fonte: THOMAZ, 2020.

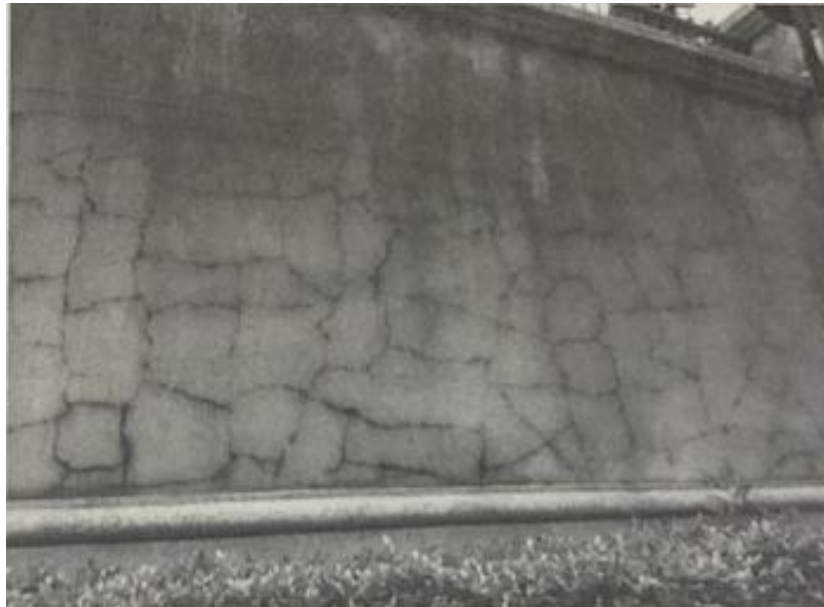
Fonte: THOMAZ, 2020.

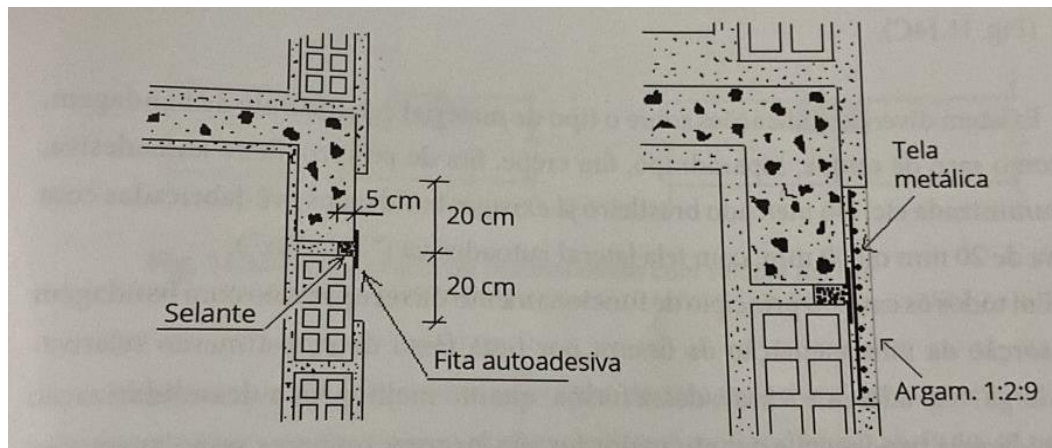
Fonte: THOMAZ, 2020.

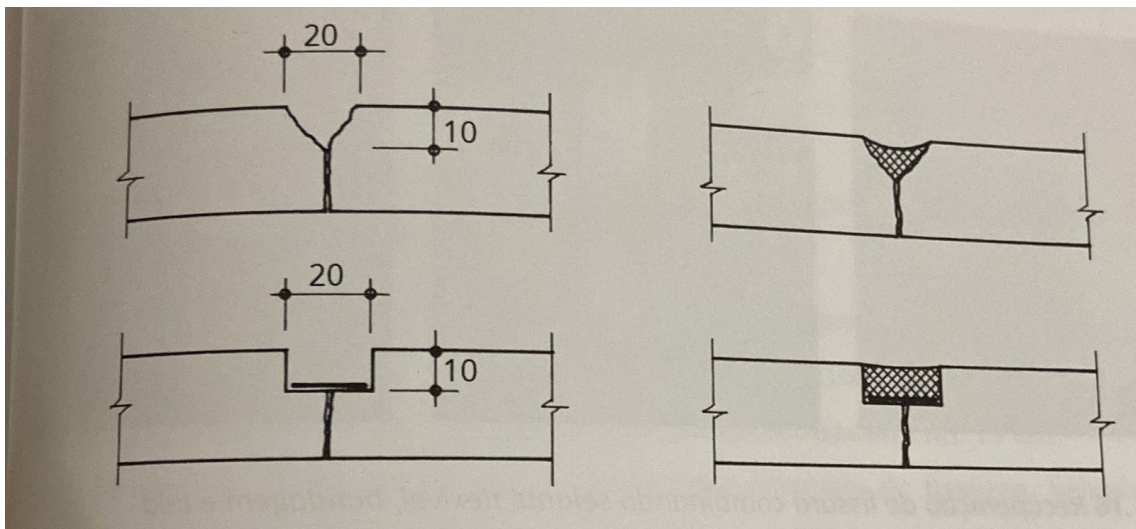
Fonte: THOMAZ, 2020.

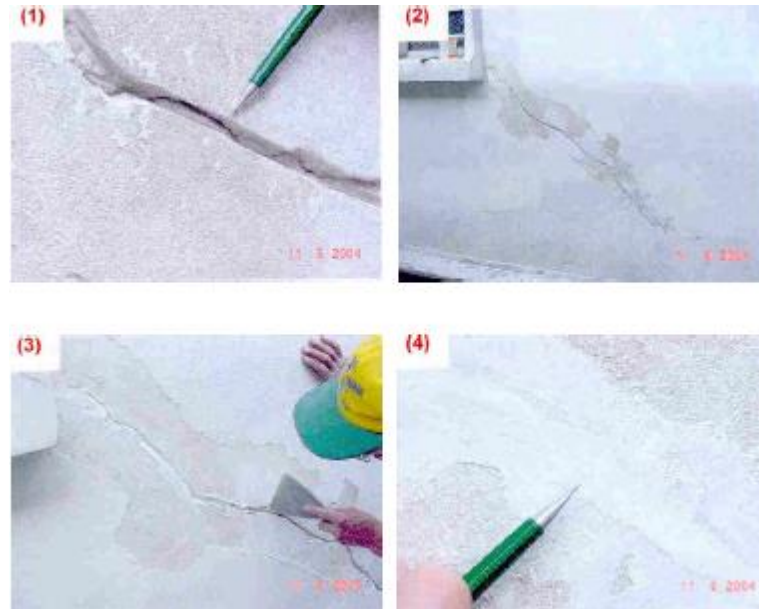
Fonte: SAHADE, 2005.

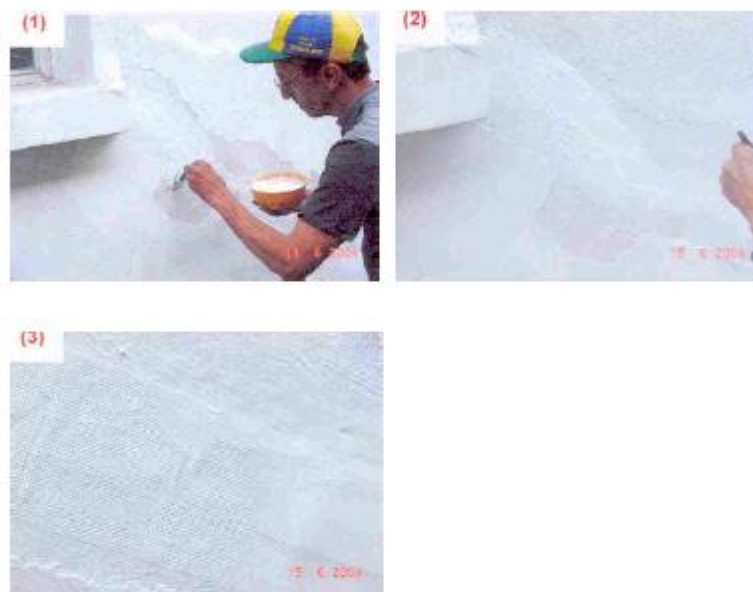
Fonte: SAHADE, 2005.

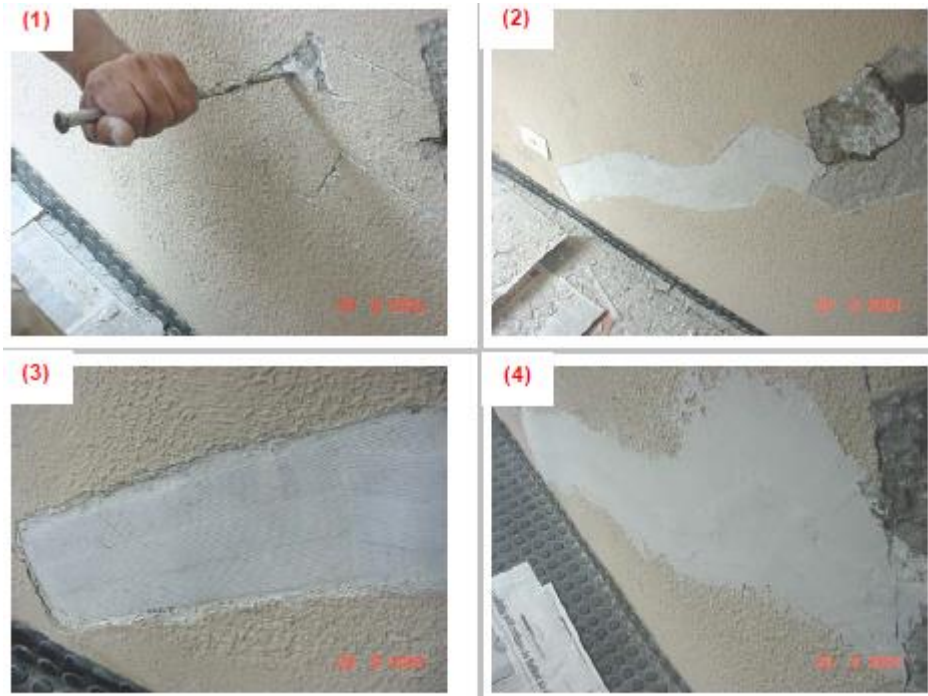
Fonte: SAHADE, 2005.

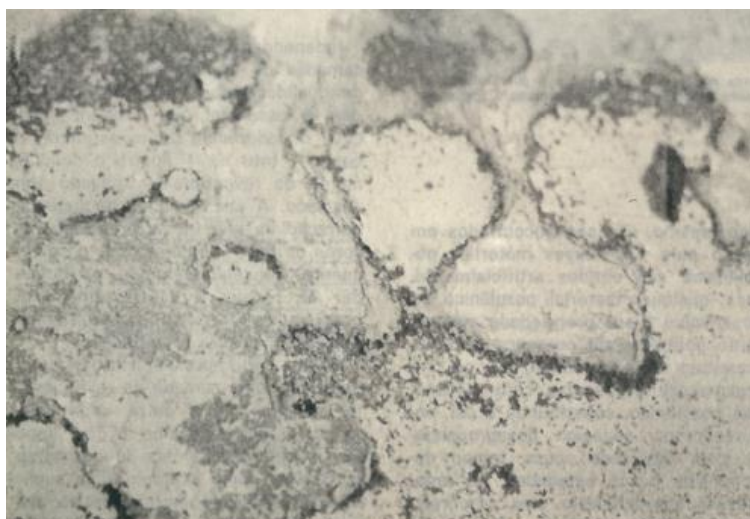
Fonte: CINCOTTO, 1988.

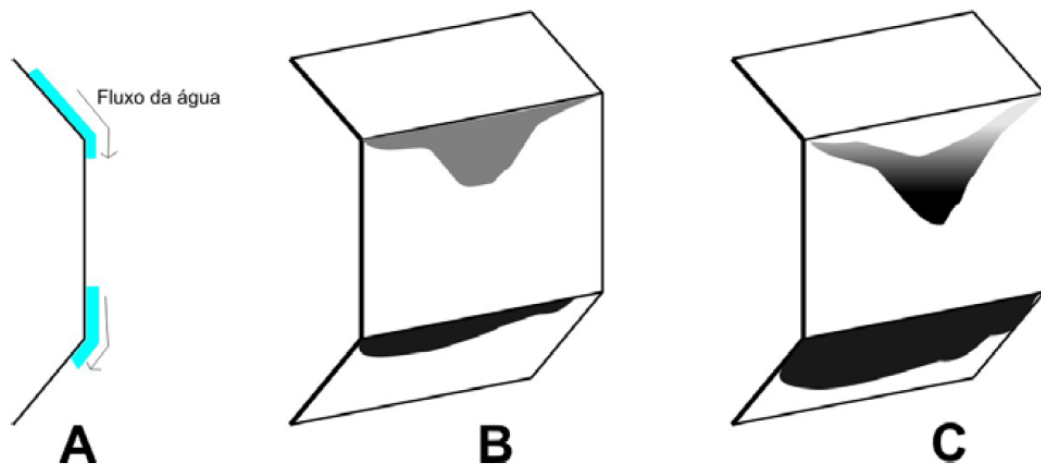
Fonte: BARTH, 1998, apud SILVA, 2007.

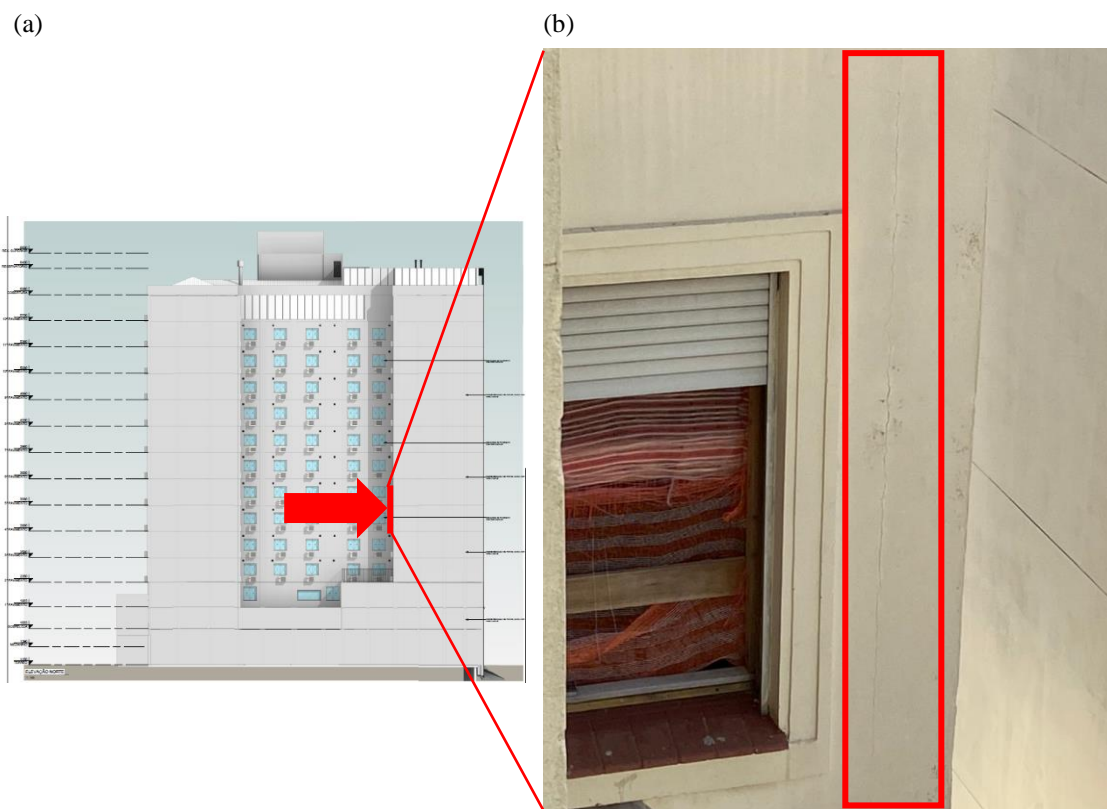
Figura 40 - (a) localização e (b) inspeção de fissura ao lado de janela existente do 4º pavimento.

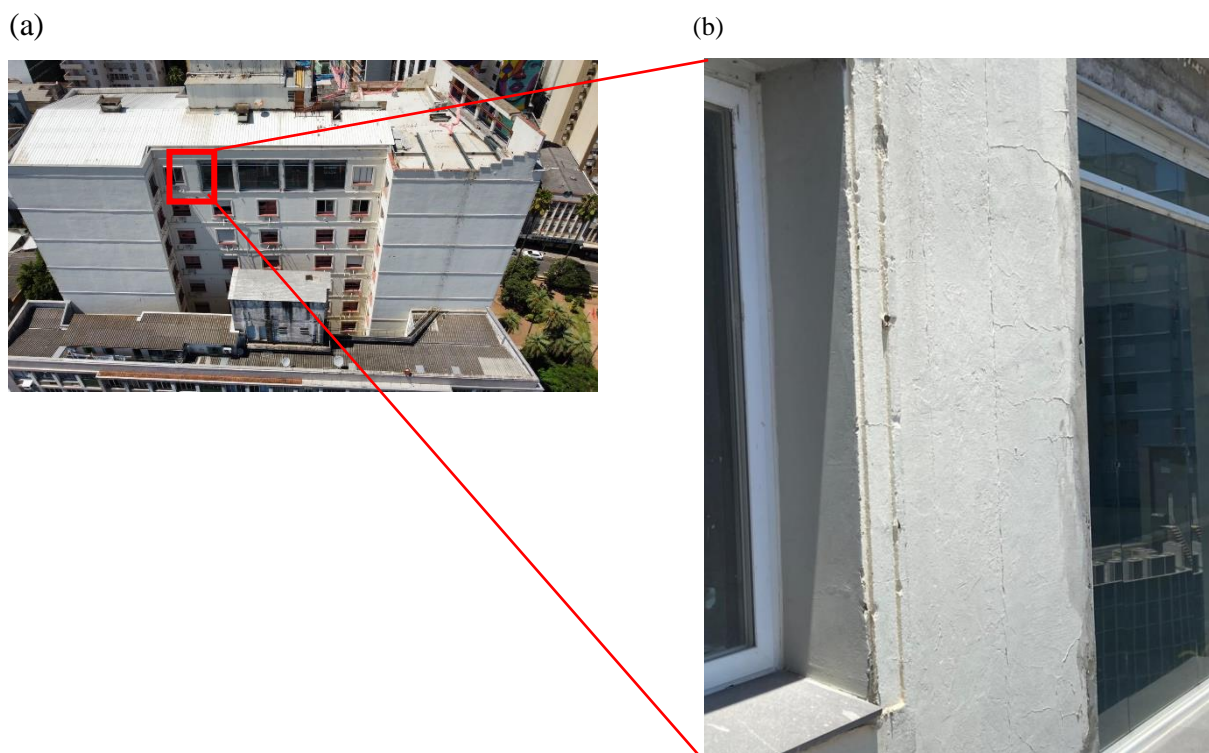
Figura 41 - (a) localização e (b) inspeção de fissura entre esquadrias existentes no 12º pavimento.

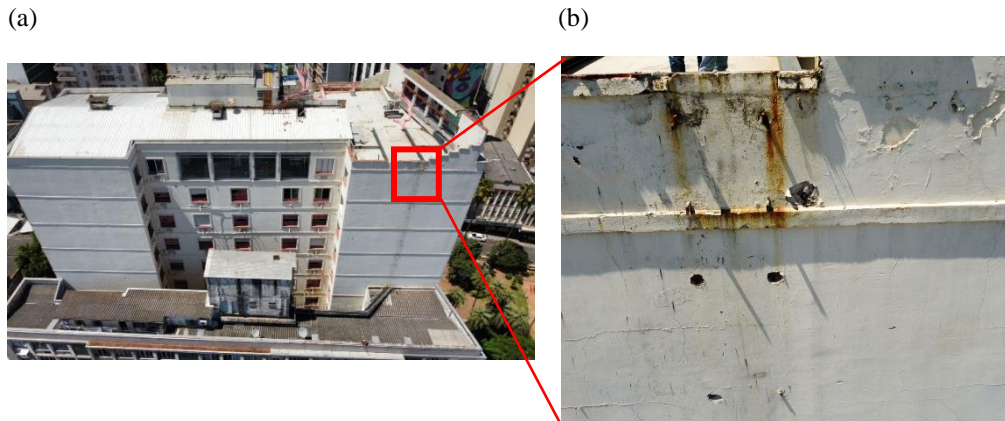
Figura 42 - (a) localização e (b) inspeção de manchas existentes na platibanda do pavimento cobertura.

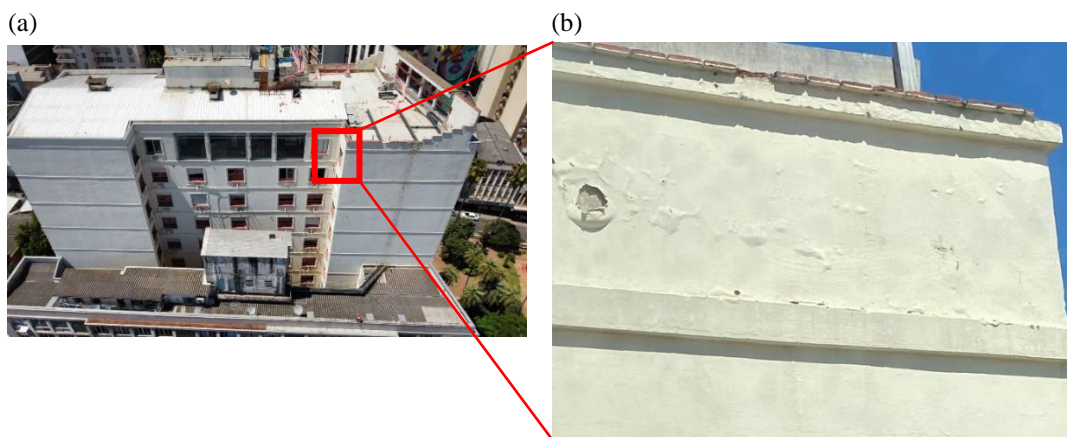
Figura 43 - (a) localização e (b) inspeção de trecho da platibanda do pavimento cobertura.

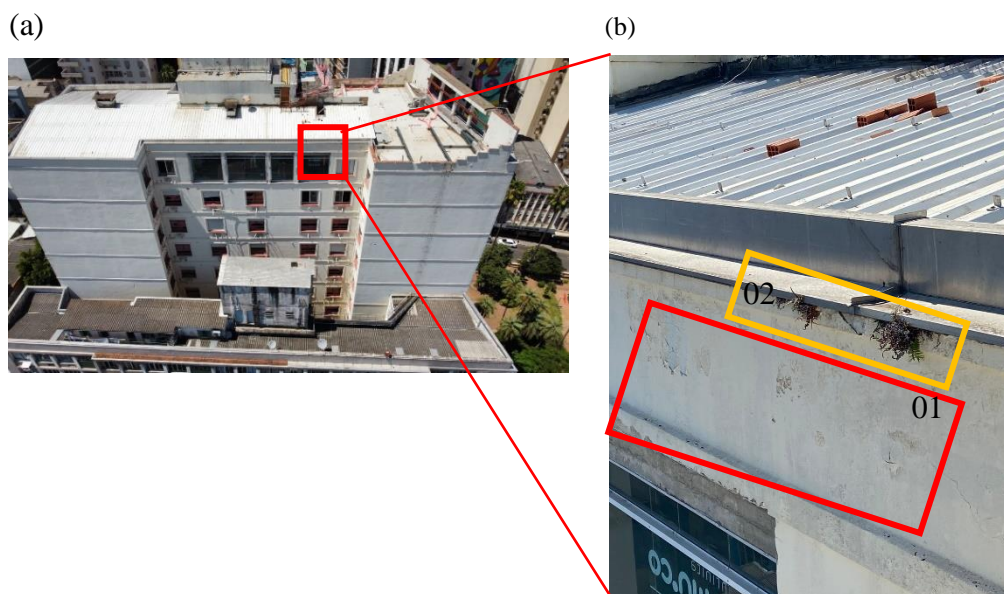
Figura 45 - (a) localização e (b) inspeção de trecho da platibanda do pavimento cobertura.

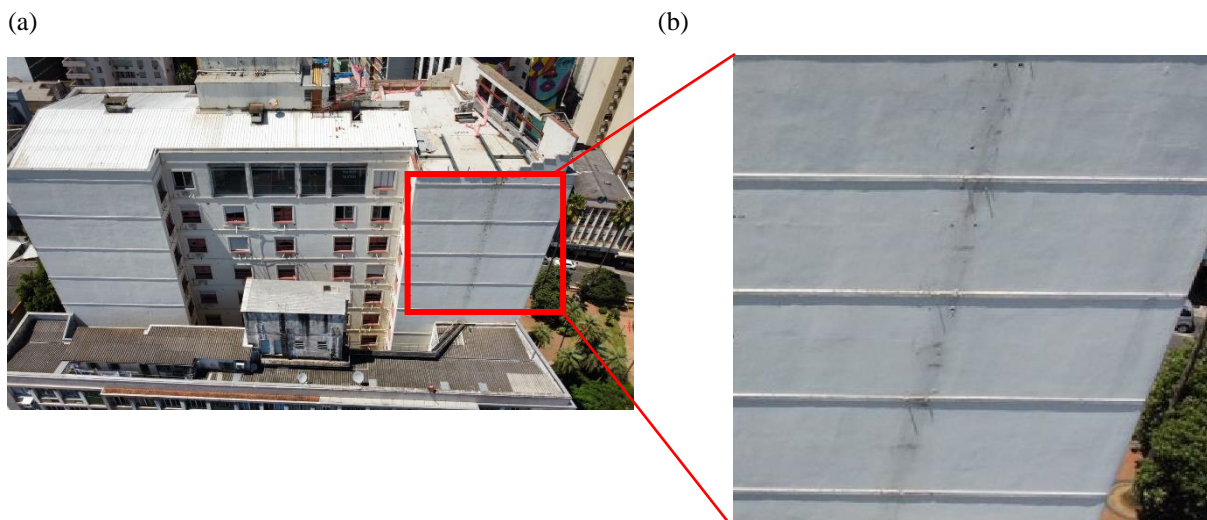
Figura 46 - (a) localização e (b) inspeção de trecho da fachada.

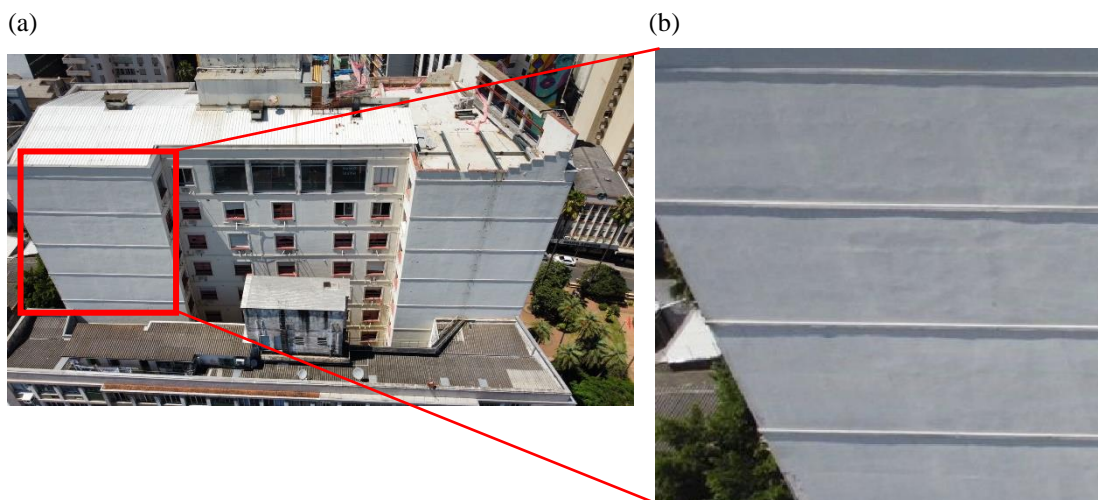
Figura 47 - (a) localização e (b) inspeção de trecho da fachada.

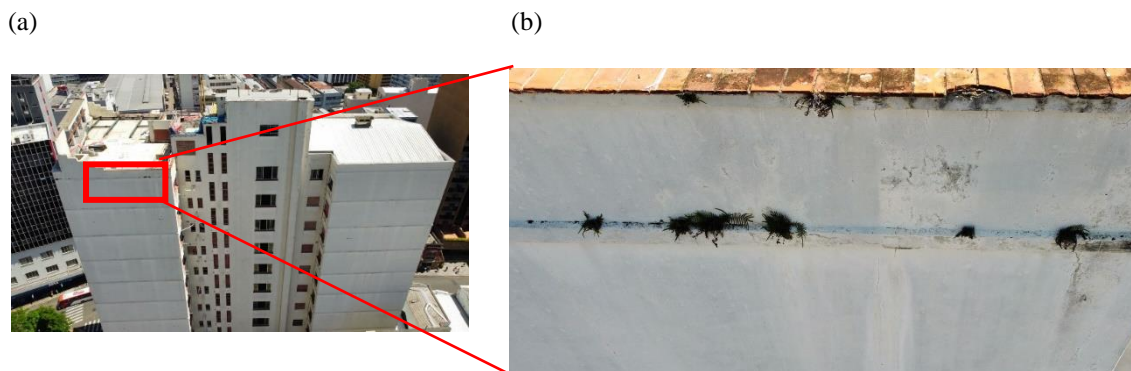
Figura 50 - (a) localização e (b) inspeção de trecho da fachada no 12º pavimento.

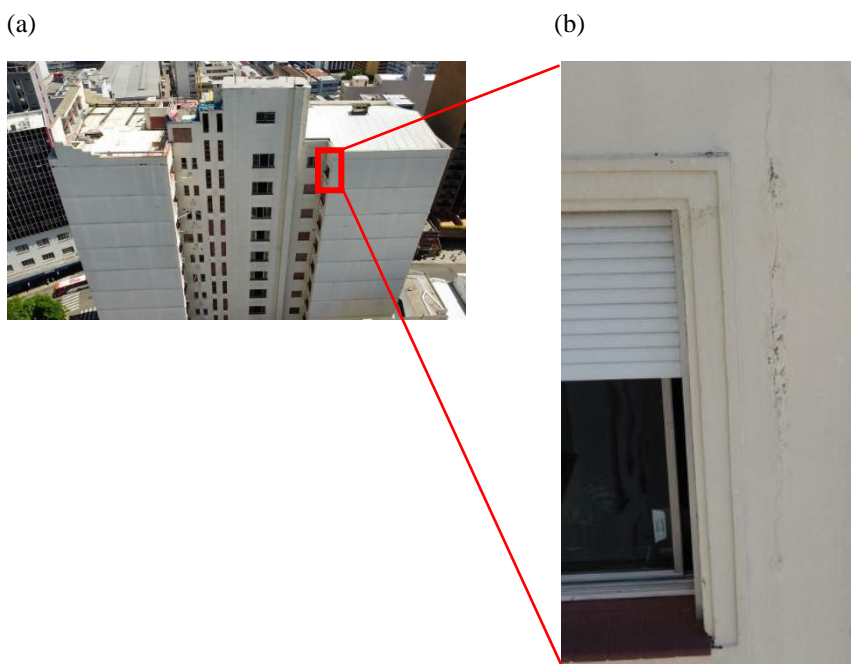
Figura 54 - (a) localização e (b) inspeção de trecho ao lado de janela no 12º pavimento.

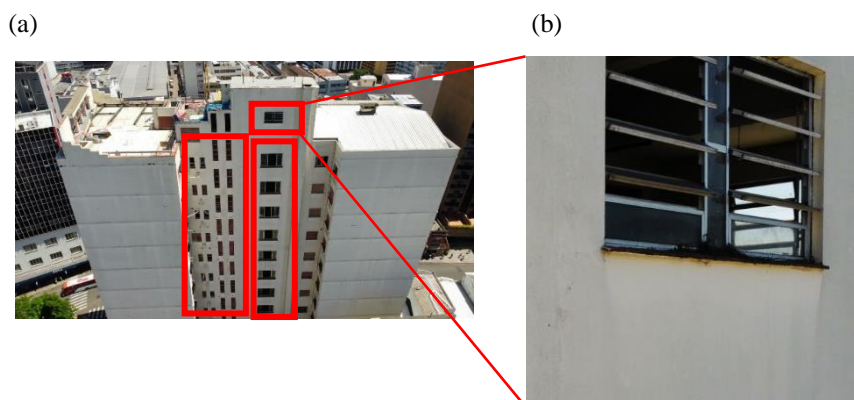
Figura 55 - (a) localização e (b) inspeção de trechos em peitoris de janelas ao longo da fachada.
