UNIVERSIDADE FEDERAL DO RIO GRANDE DO SUL

**ANÁLISE DE DEFEITOS SUPERFICIAIS COM ORIGEM NO
PROCESSO DE LAMINAÇÃO DE AÇOS ESPECIAIS PARA A
CADEIA AUTOMOTIVA E IMPLEMENTAÇÃO DE SOLUÇÕES.**

Dissertação para obtenção de título de
Mestre em Engenharia, Modalidade Profissional, Especialidade Siderurgia

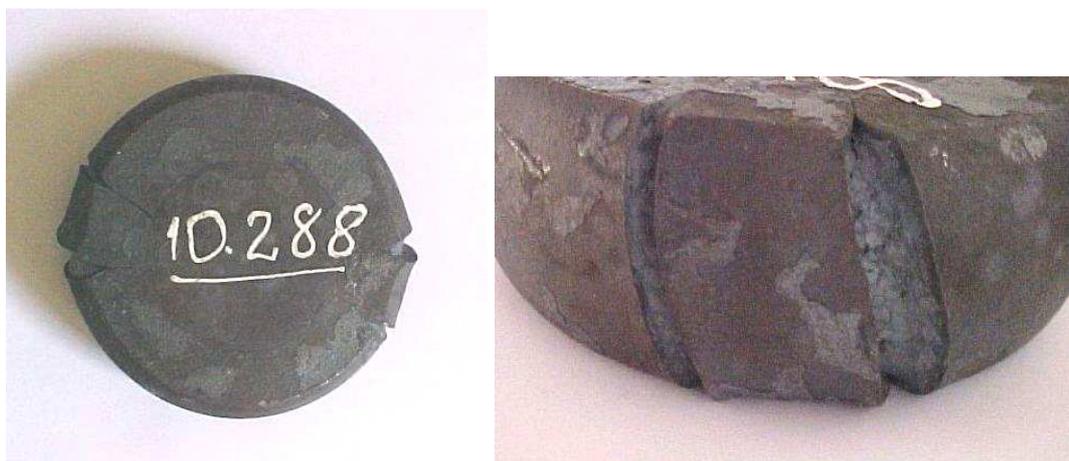
Figura 1.1: Peça refugada durante o processo de forjamento devido a defeito pré existente com origem na laminação.

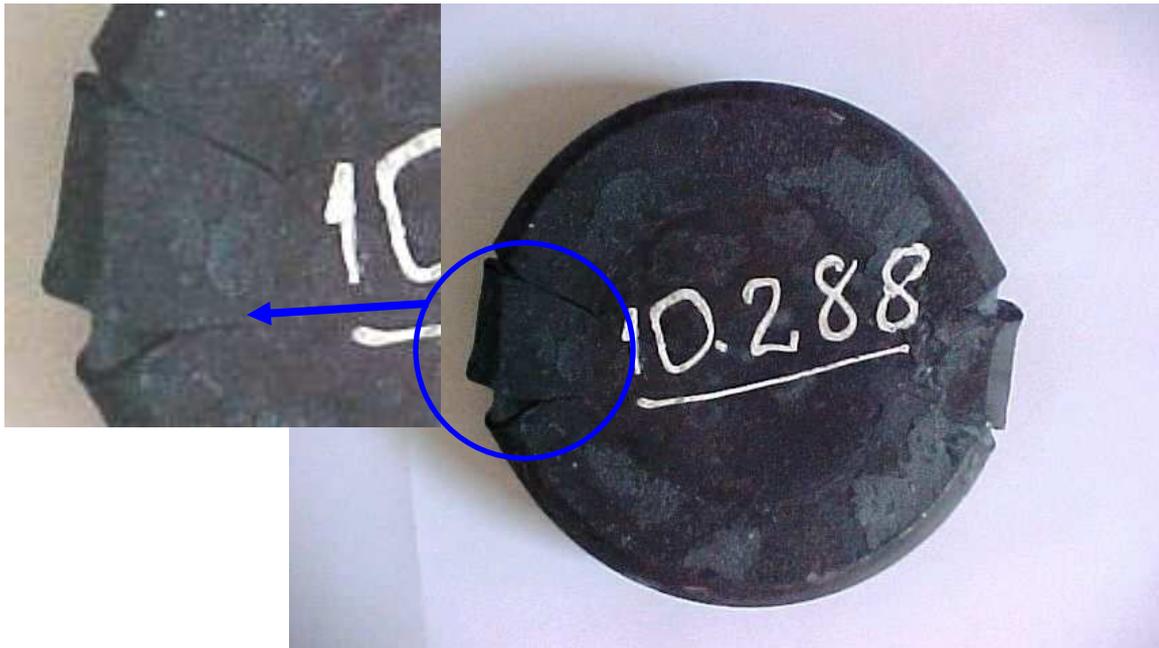
Figura 2.4: Abertura de defeito após forjamento, devido a um defeito pré-existente de laminação (dobra).

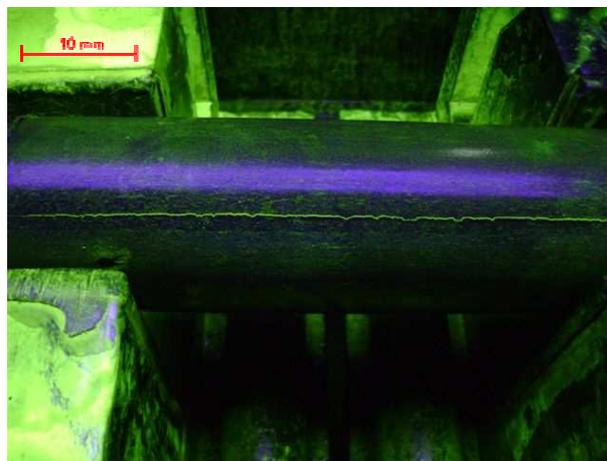
Defeito laminado com aspecto dobrado originado do atrito da barra com algum ponto do laminador. Este defeito na sua grande maioria se apresenta da forma contínua em 1 geratriz (figura 3.4), mas podendo também ser semi-contínuo.

Figura 3.4: Imagem de uma dobra originada de um risco visto no magnaflux.

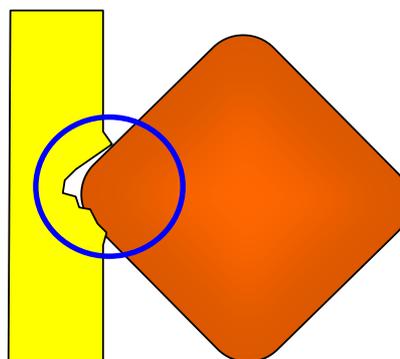
As causas que geram este problema são equipamentos como guias, roletes e rolos de transporte desgastados ou trancado que ao ter contato com o material acabam riscando, conforme demonstra a figura 3.5.

Figura 3.5: Imagem de uma guia desgastada riscando o material nos primeiros passes de laminação com o material ainda na seção quadrada durante sua laminação.

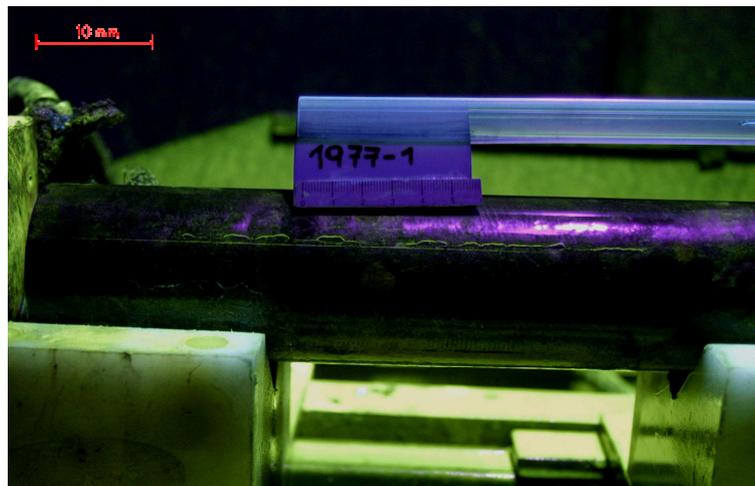
Figura 3.6: Imagem no magnaflux de uma escama.

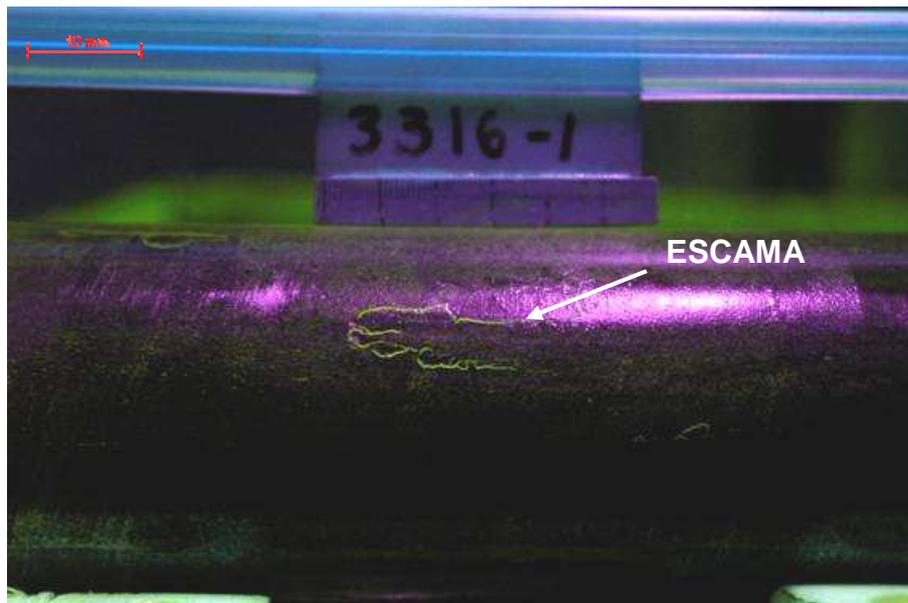
Figura 4.4: Macroanálise com magnaflux mostrando barras com o defeito tipo escama.

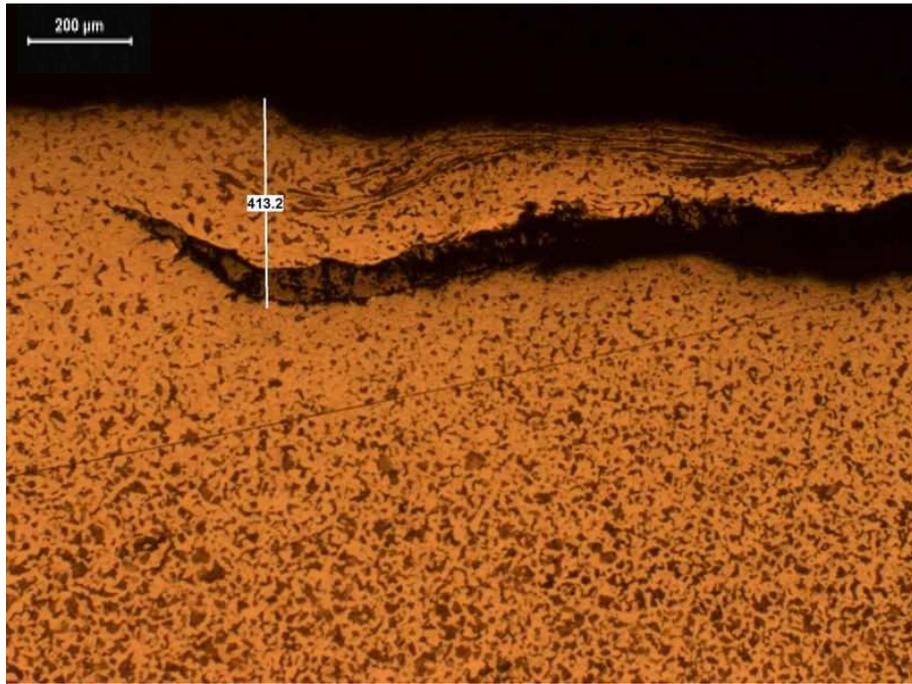
Figura 4.5: Micrografia de amostra com defeito tipo escama atacada com o reagente nital 2%.

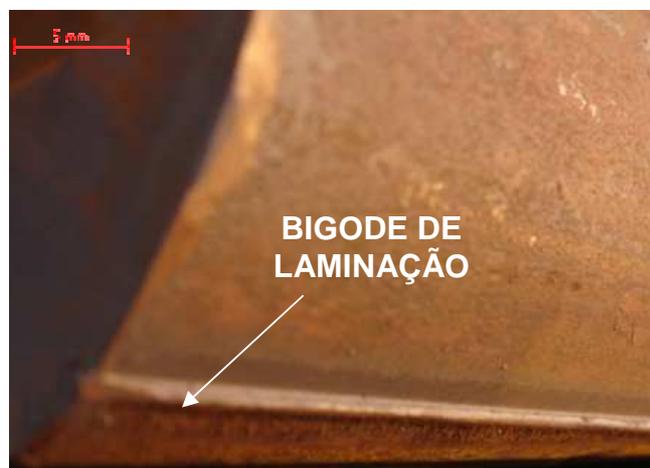
Figura 5.14: Imagem da amostra 2 apresentando bigode.

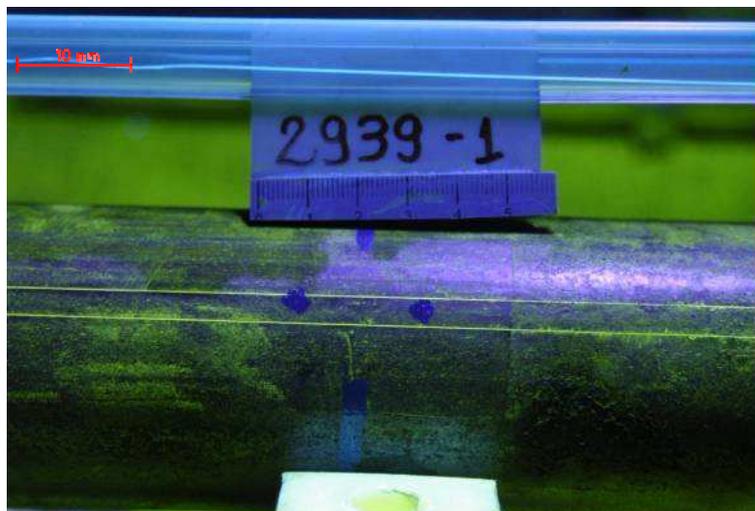
Figura 5.15: Inspeção por partículas magnéticas na barra laminada após sua laminação (tarugo 2 – amostra 3).

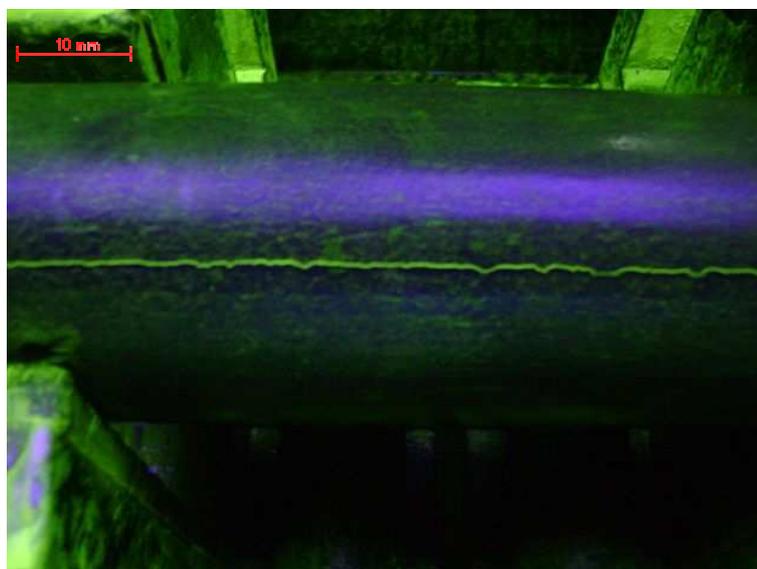
Figura 5.18: Dobra com 0,24mm de profundidade, com 0,20mm de abertura inicial.

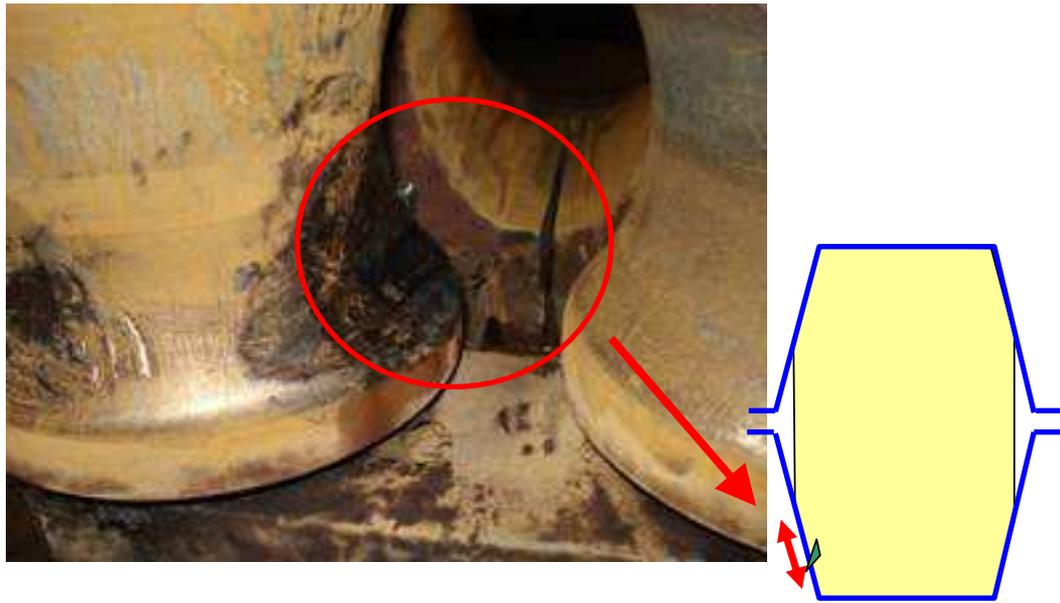
Figura 5.20: Foto evidenciando o rolete da guia desgastado após quebra do rolamento e o desenho representando o risco no material.

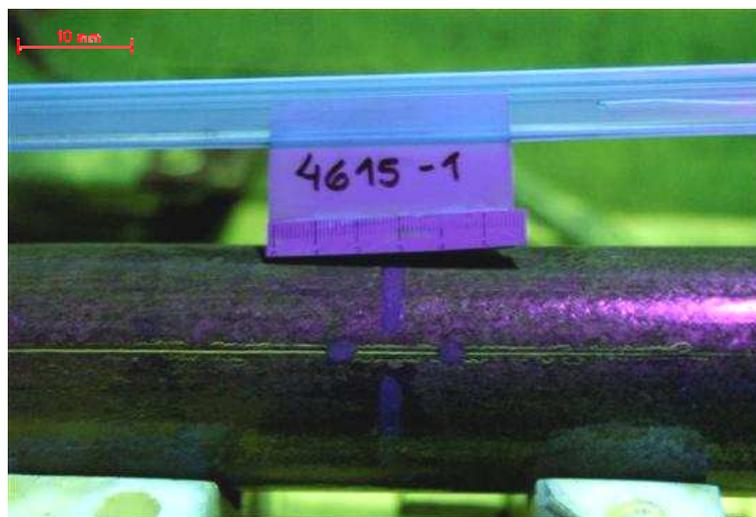
Figura 5.21: Imagem da dobra originada de riscos no magnaflux.

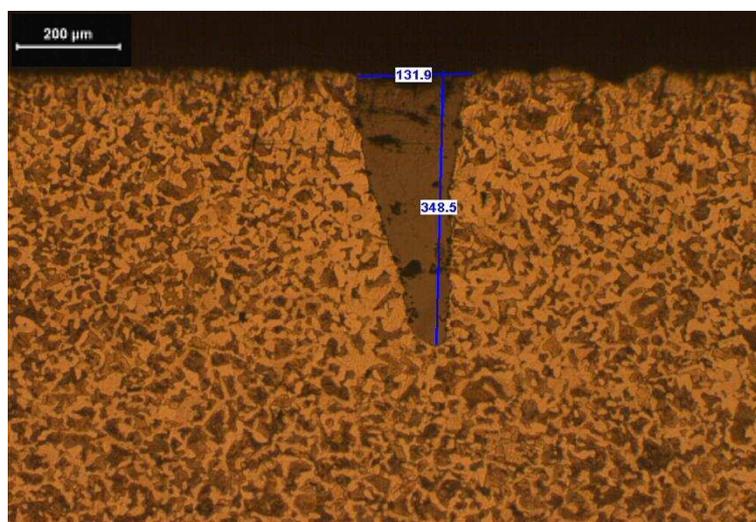
Figura 5.22: Dobra com 0,34mm de profundidade, com 0,13mm de abertura inicial, com 4 peças sucataadas. Ataque Nital 2%.

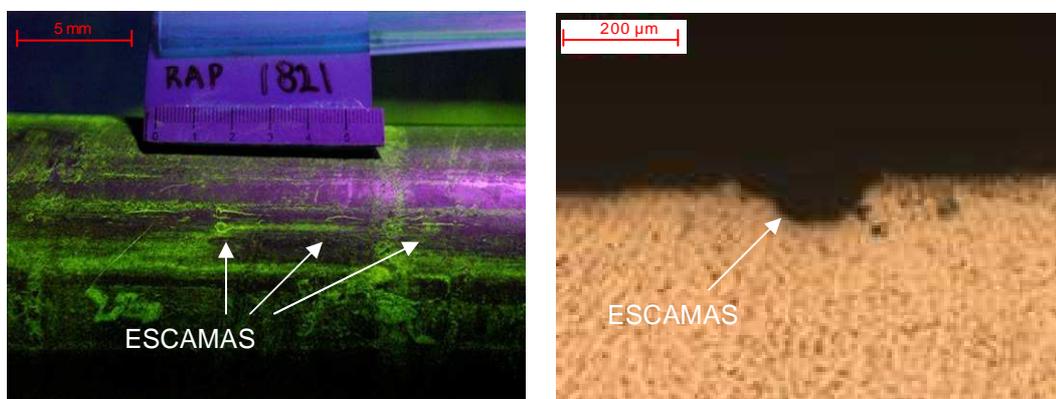
Figura 5.24: Imagem a: da cavidade com 0,17mm de profundidade analisada no magnaflux. Imagem b: ataque em Nital 2%.

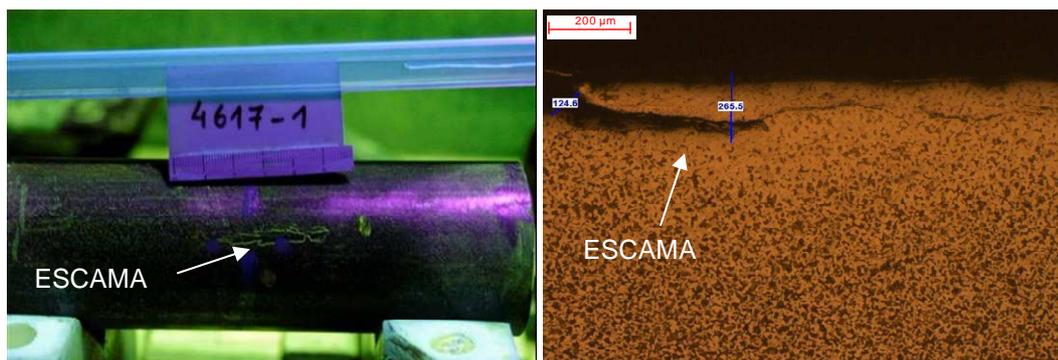
Figura 5.25: Imagem a: Escama com 0,26mm de profundidade - 0,12mm de abertura inicial do defeito, vista no magnaflux. Imagem b: ataque Nital 2%.

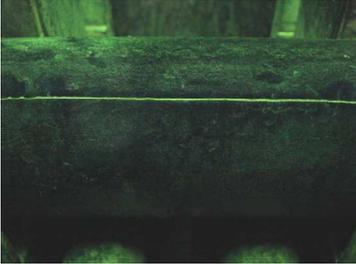
<p>Imagem 2: Risco contínuo gerado em caixas roletadas M2 e M3.</p>

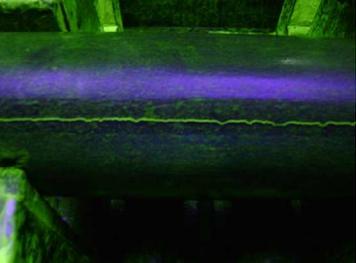
<p>Imagem 3: Risco gerado nos Stripers da gaiola M3.</p>
