**UNIVERSIDADE FEDERAL DO RIO GRANDE DO SUL  
ESCOLA DE ENGENHARIA  
COMISSÃO DE GRADUAÇÃO DO CURSO DE ENGENHARIA CIVIL**

**IDENTIFICAÇÃO DAS CAUSAS DE MANIFESTAÇÕES  
PATOLÓGICAS NA EXECUÇÃO DE CONCRETO APARENTE A  
PARTIR DE ESTUDO DE CASO**

Trabalho de Conclusão de Curso apresentado à Comissão  
de Graduação do Curso de Engenharia Civil da Escola de  
Engenharia da Universidade Federal do Rio Grande do Sul, como  
parte dos requisitos para obtenção do título de Engenheira Civil

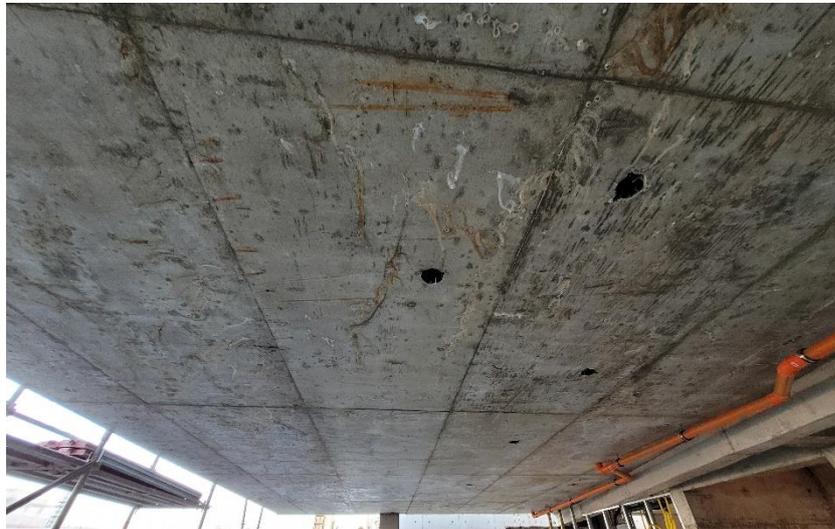
Figura 46 – Pontos diversos de lixiviação/eflorescência devido à ausência de proteção das superfícies pós-concretagem (conforme Tabela 26);

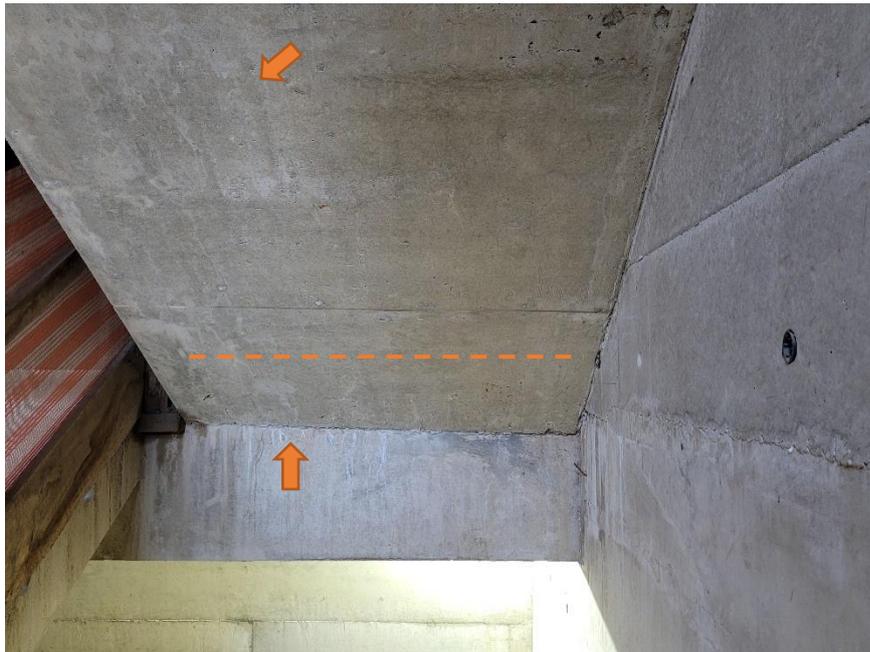
Figura 47 – Presença de eflorescências/lixiviação (conforme Tabela 26).

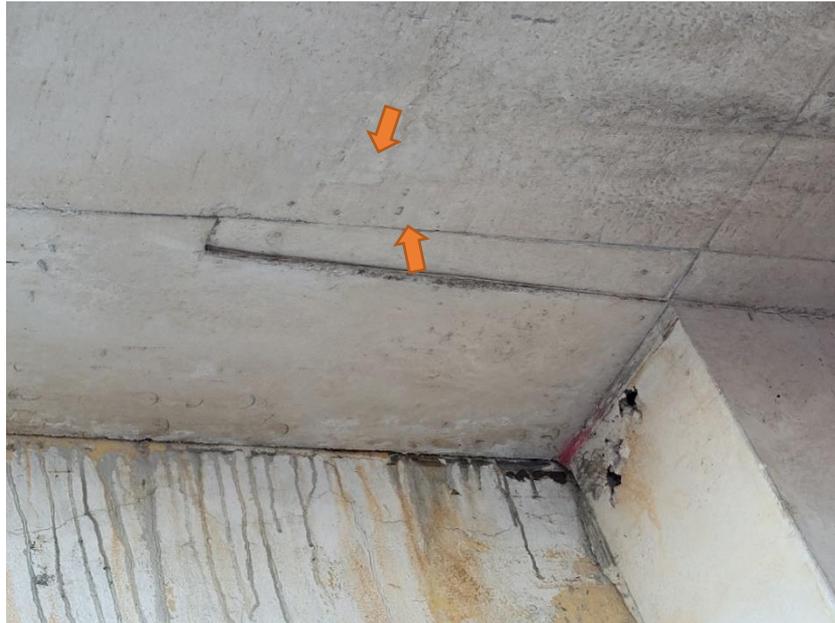
Figura 48 - Remendos e improvisações devido à falta de paginação das fôrmas.

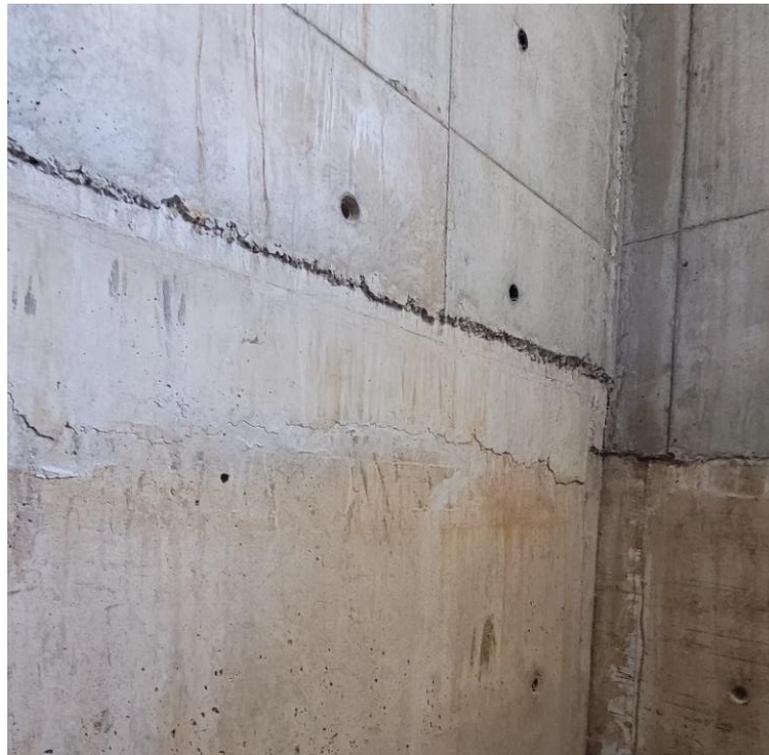
Figura 49 – Paginação deficiente das fôrmas.

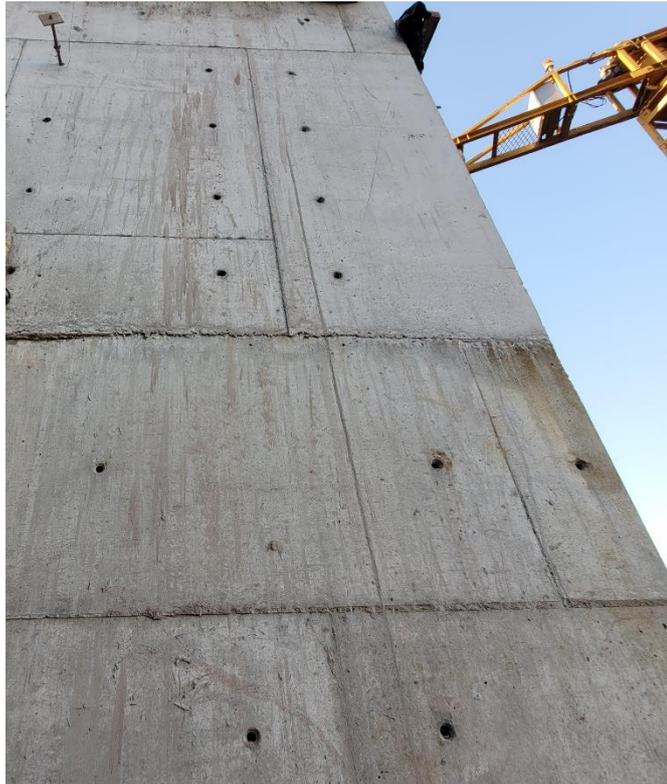
Figura 50 – Paginação deficiente

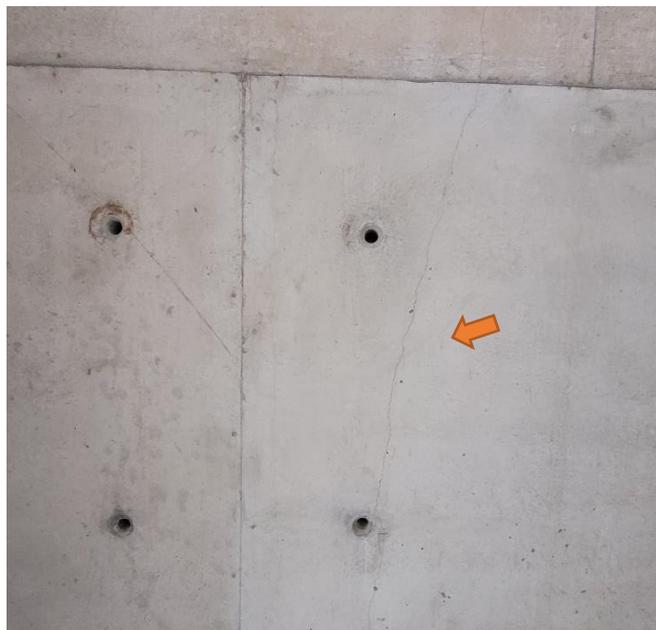
Figura 51 – Fissuras de retração termo-hidráulica devido à ausência de juntas ou de armaduras para absorver os esforços de tração (conforme Tabela 20, Tabela 21 e Tabela 22).

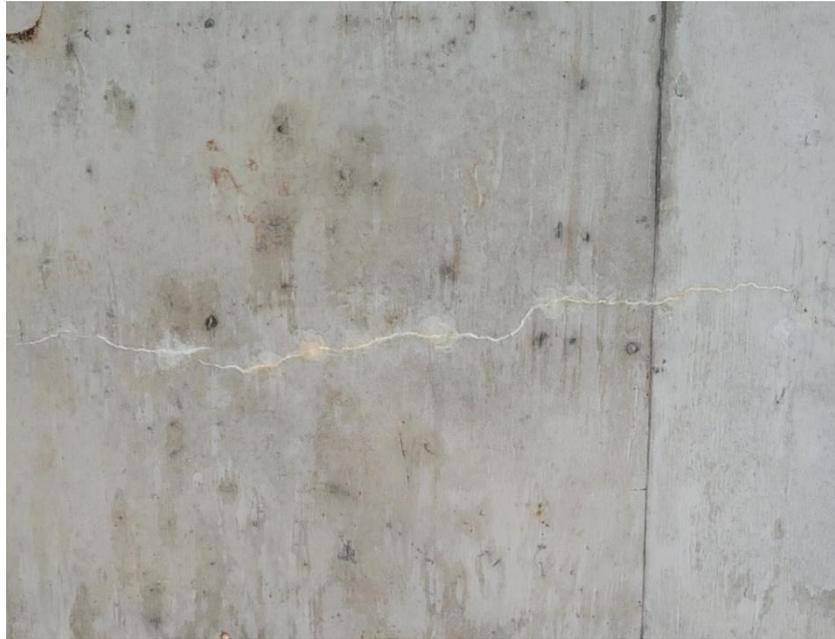
Figura 52 – Fissuras devido à retração termo-hidráulica em fundo de laje (conforme Tabela 20, Tabela 21 e Tabela 22), com posterior infiltração de água (conforme Tabela 27), ocasionando lixiviação (conforme Tabela 26).

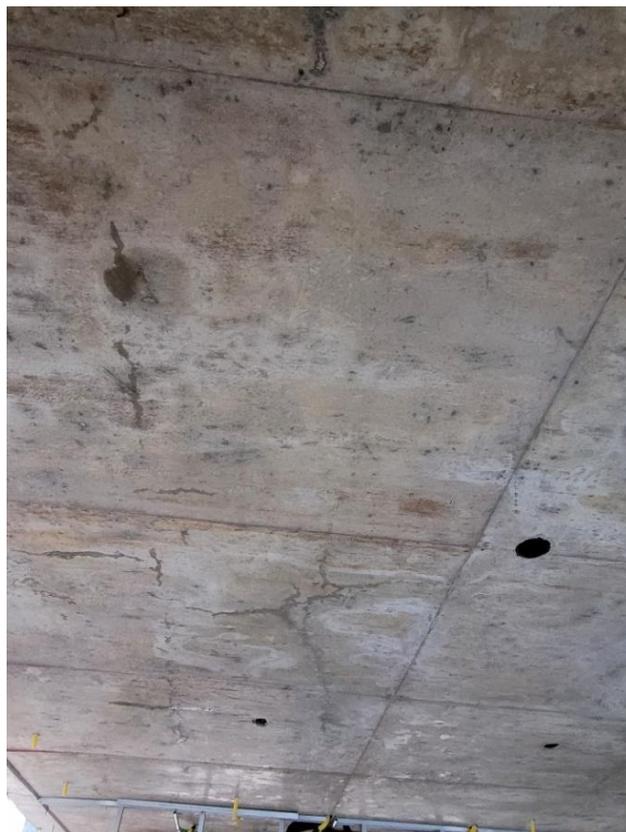
Figura 53 – Fissuras de retração termo-hidráulica (conforme Tabela 20, Tabela 21 e Tabela 22).

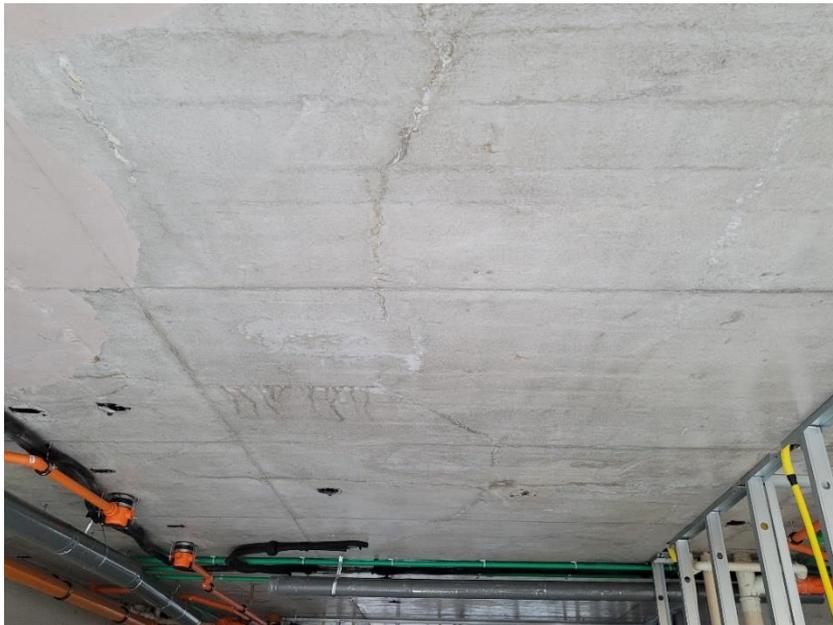
Figura 54 – Fissuras de retração termo-hidráulica (conforme Tabela 20, Tabela 21 e Tabela 22).

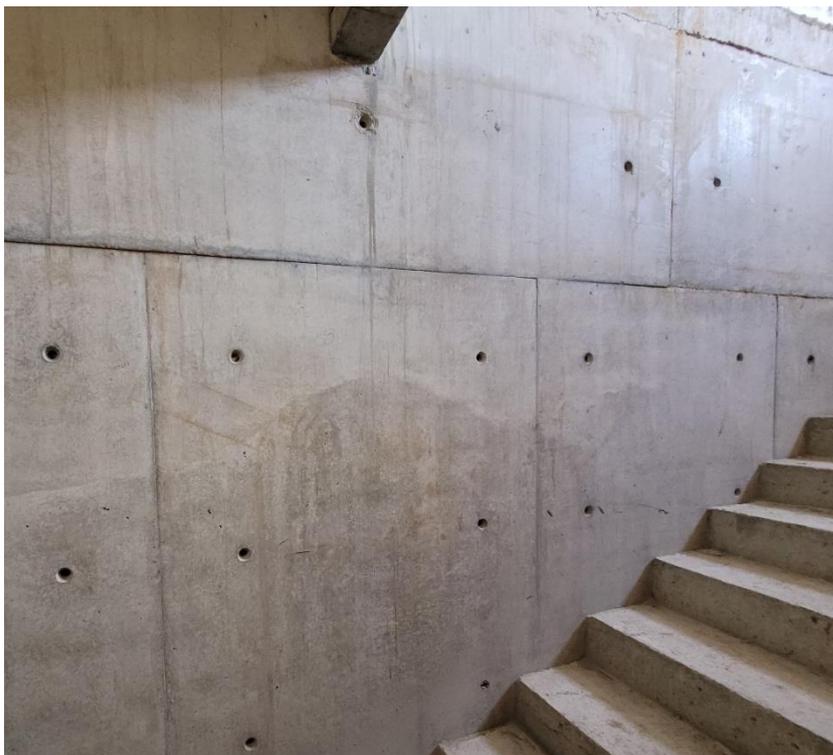
Figura 55 – Camadas de concretagem que, mesmo com vibração adequada, ficam estampadas na superfície devido às diferenças (resultantes da segregação/exsudação) entre o início e fim de cada camada lançada e vibrada de concreto.

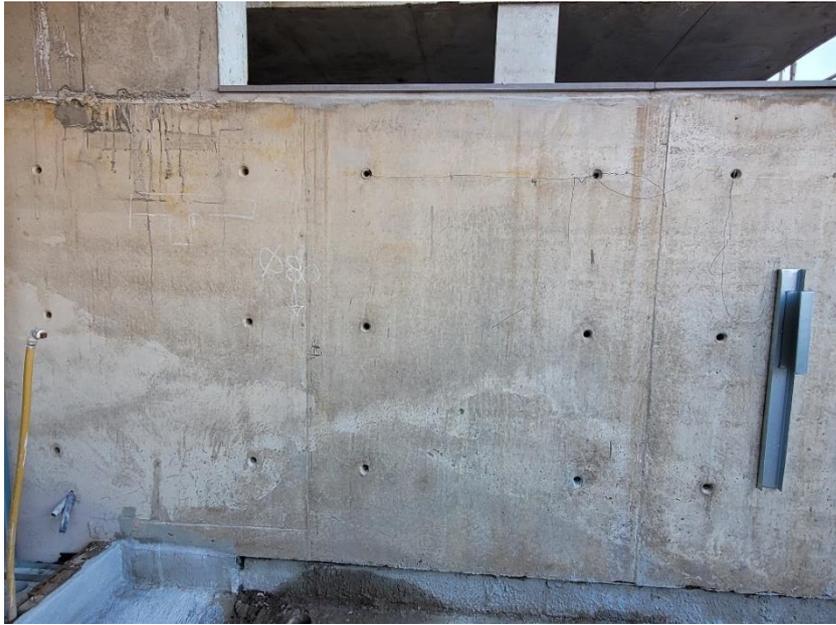
Figura 56 – Camadas de concretagem

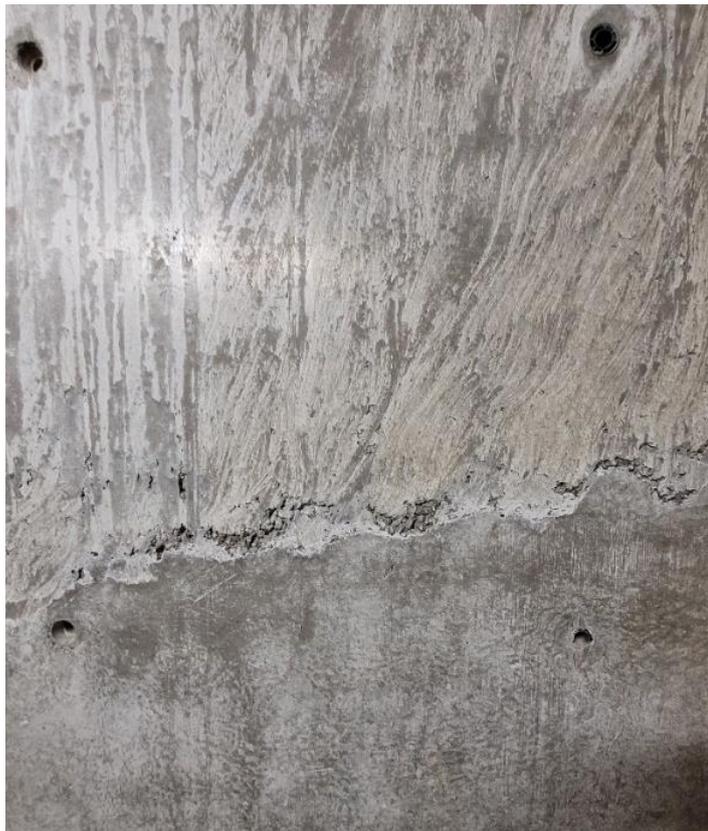
Figura 57 – Efeito marmorizado resultante da nata de cimento endurecida e aderida às formas devido à reutilização inadequada de fôrmas desgastadas (conforme Tabela 28).

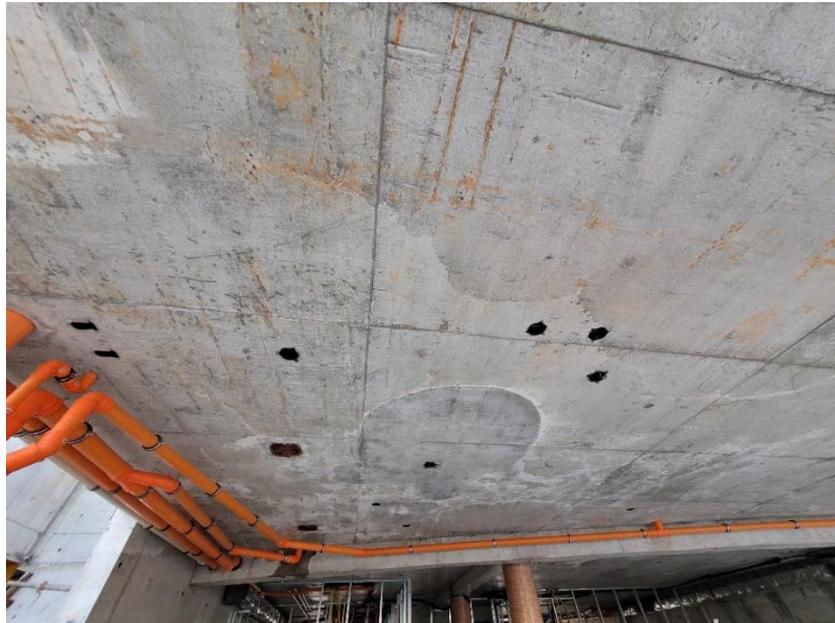
Figura 58 – Manchas de corrosão impressas na fôrma antes da concretagem (reutilização inadequada de fôrmas desgastadas e/ou fim da vida útil para emprego em concreto aparente – conforme Tabela 28).

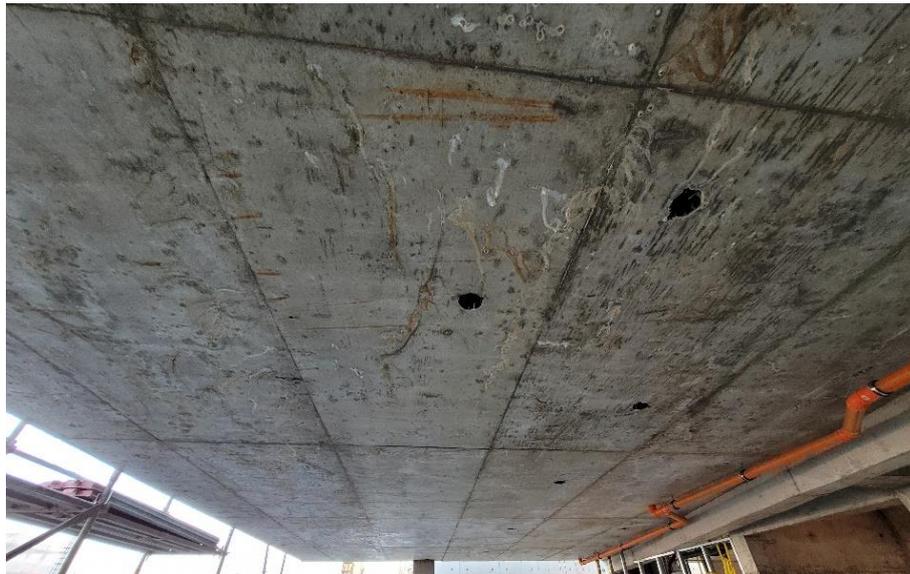
Figura 59 – Manchas superficiais devido a impregnações de sujeira nas fôrmas (reutilização inadequada de fôrmas desgastadas e/ou fim da vida útil para emprego em concreto aparente – conforme Tabela 28).

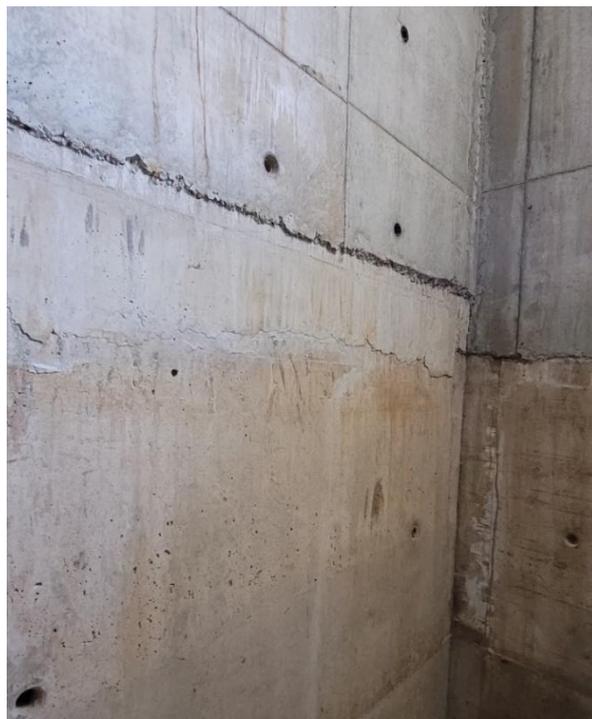
Figura 61 – Diferenças de tonalidade do concreto devido a mudanças nos materiais ou traço do concreto fornecido pela central (conforme Tabela 28).

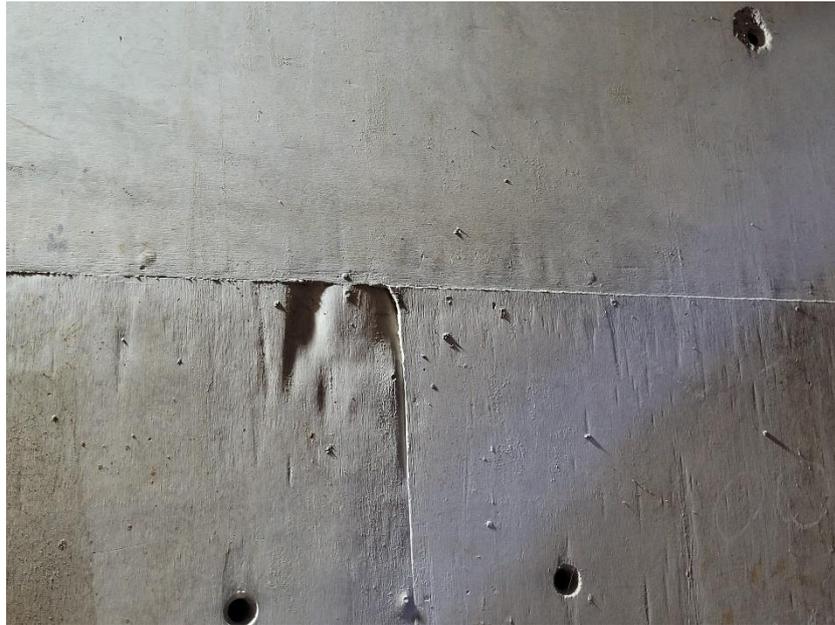
Figura 62 – Seleção deficiente de fôrmas (conforme Tabela 17).

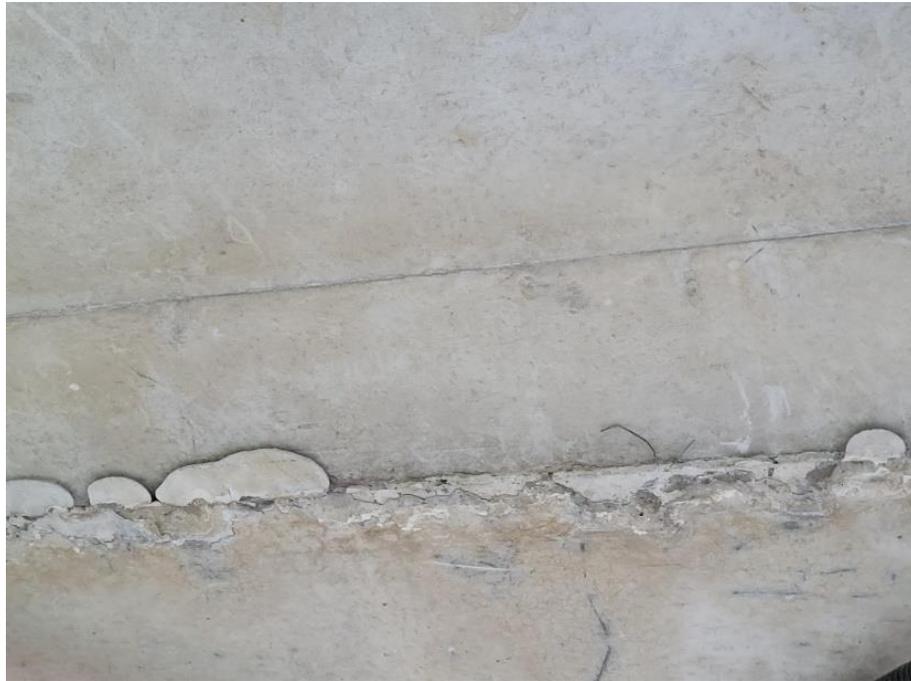
Figura 64 – Fuga de nata entre as fôrmas de laje aparente por falta de estanqueidade das juntas entre os painéis (conforme Tabela 16).

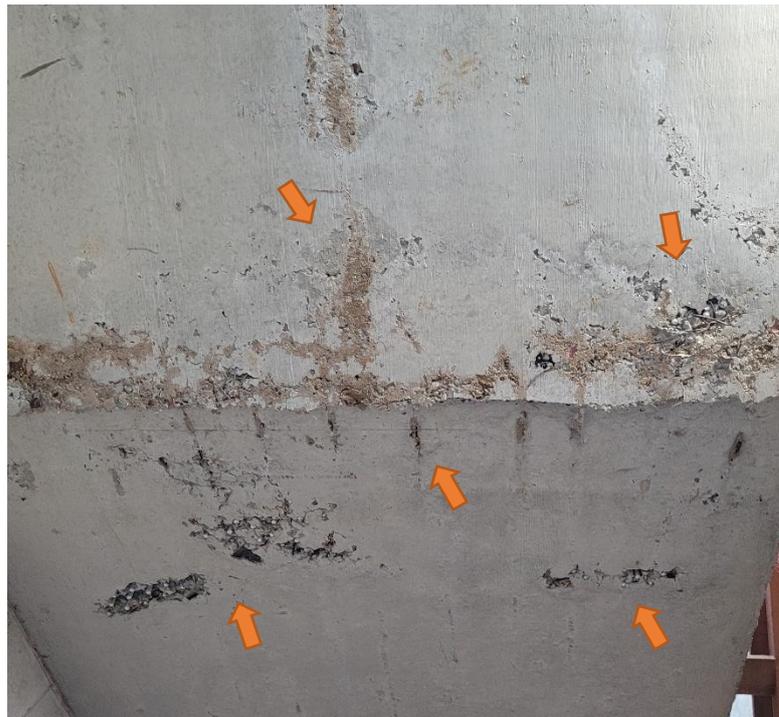
Figura 66 – Ausência de limpeza nas fôrmas antes da concretagem (conforme Tabela 19); presença de ninhos de concretagem devido à vibração insuficiente (conforme Tabela 11); falta de cobrimento.

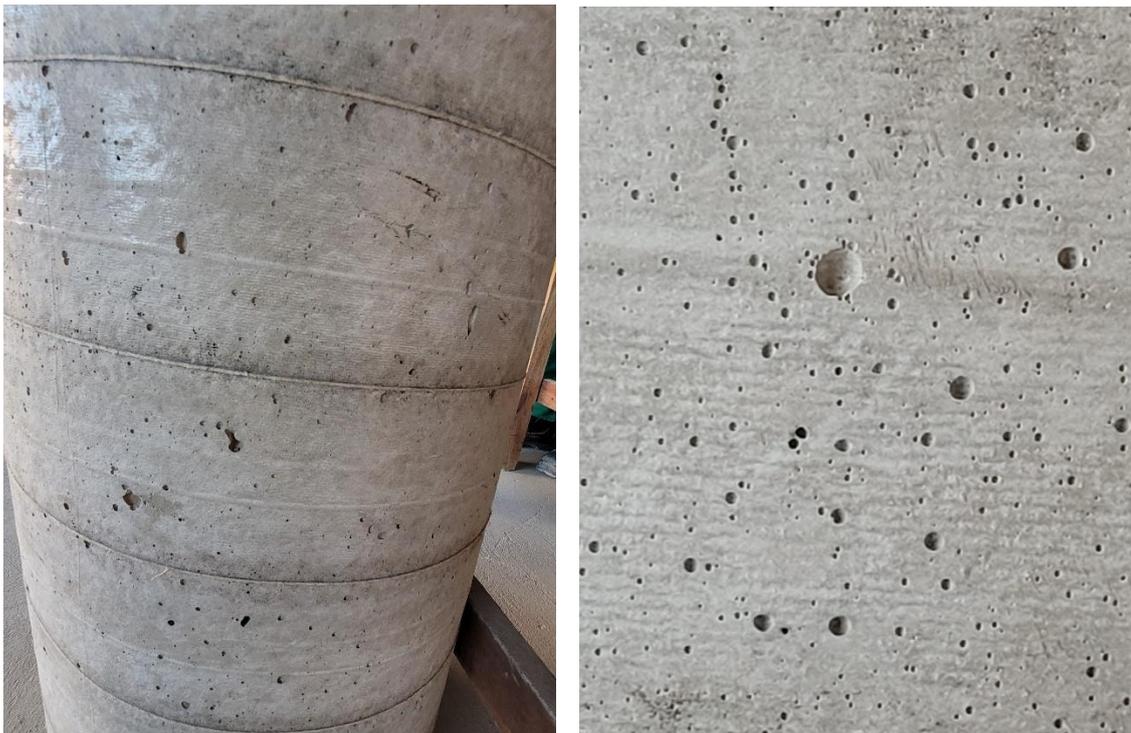
Figura 68 – Presença de bolhas devido à vibração insuficiente (conforme Tabela 15).

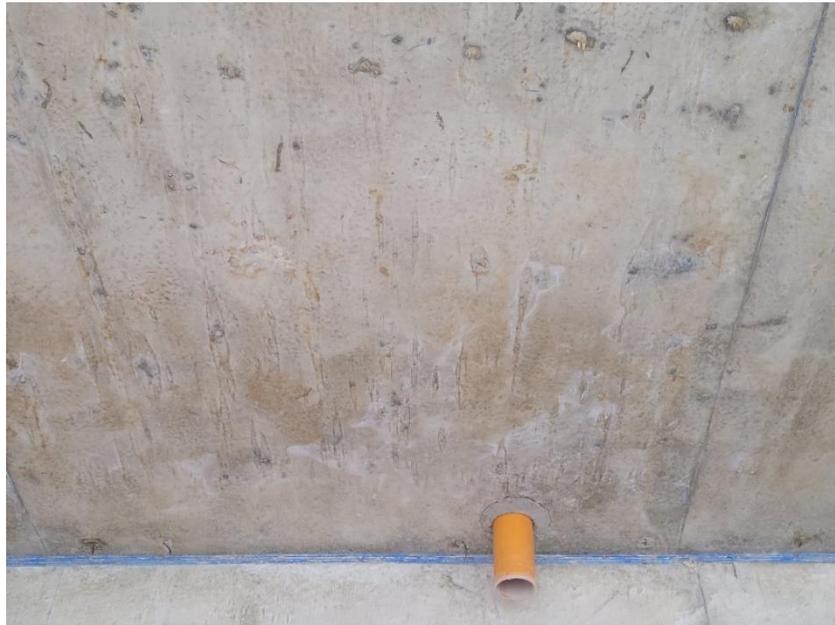
Figura 69 – Manchas superficiais devido à ausência de limpeza ou limpeza insuficiente das fôrmas antes da concretagem (conforme Tabela 28).

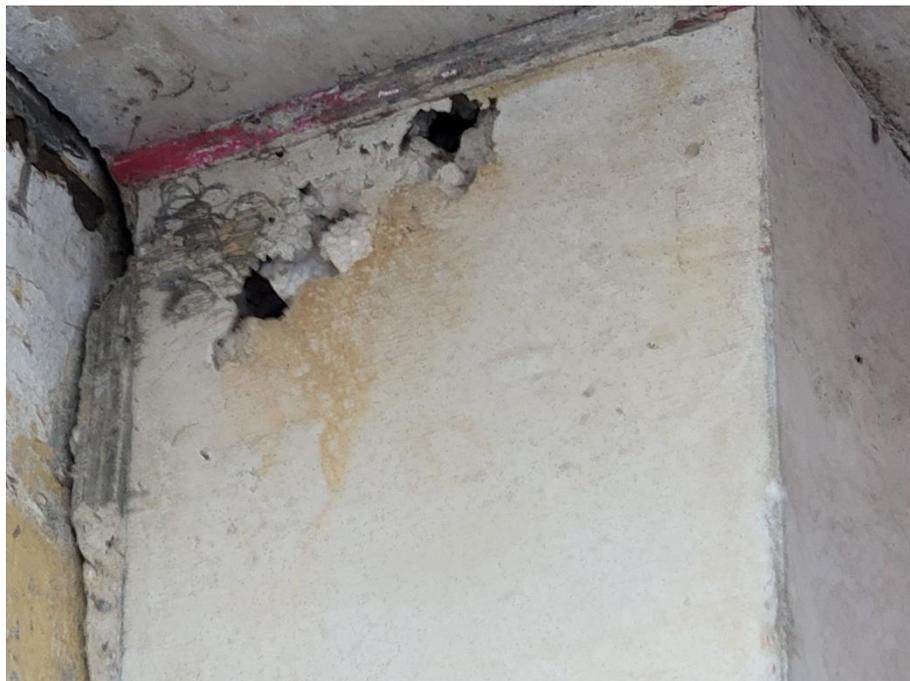
Figura 70 – Falta de limpeza das fôrmas antes da concretagem (conforme Tabela 19).

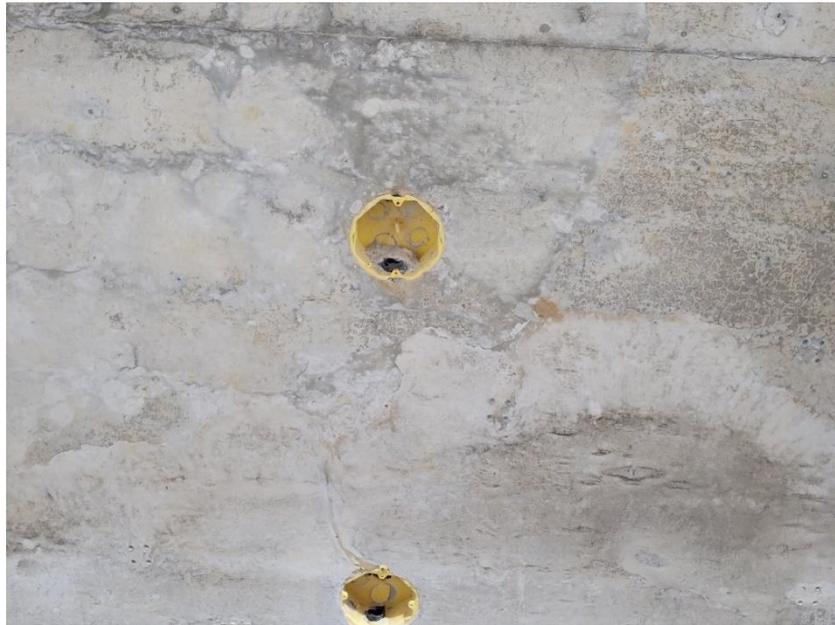
Figura 71 – Manchas resultantes do empoçamento devido à molhagem excessiva das fôrmas antes da concretagem.

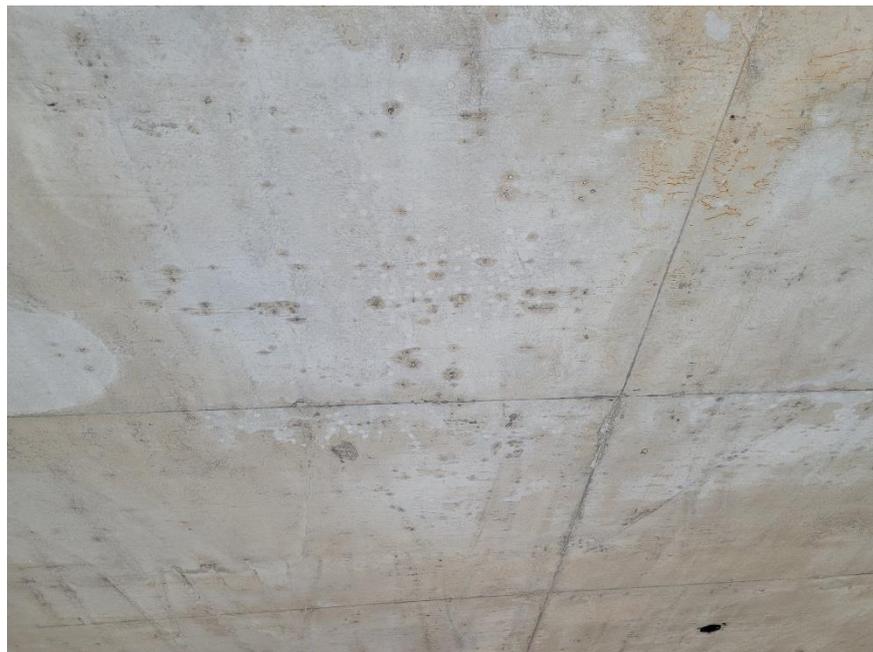
Figura 72 – Manchas devido ao empoçamento de água da molhagem das fôrmas antes da concretagem. Manchas devido à corrosão de limalha de corte de armaduras sobre as fôrmas.

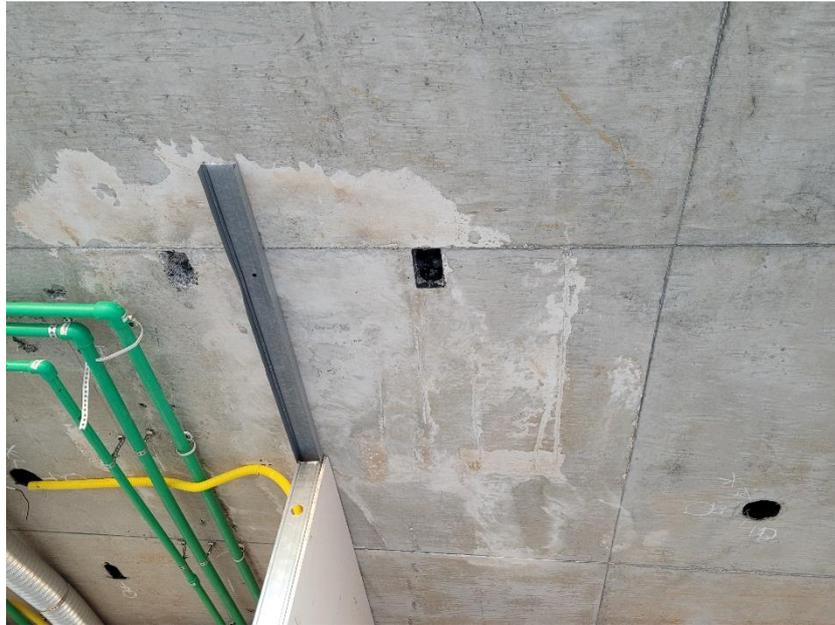
Figura 73 – Resíduo de nata de cimento na fôrma durante a concretagem.

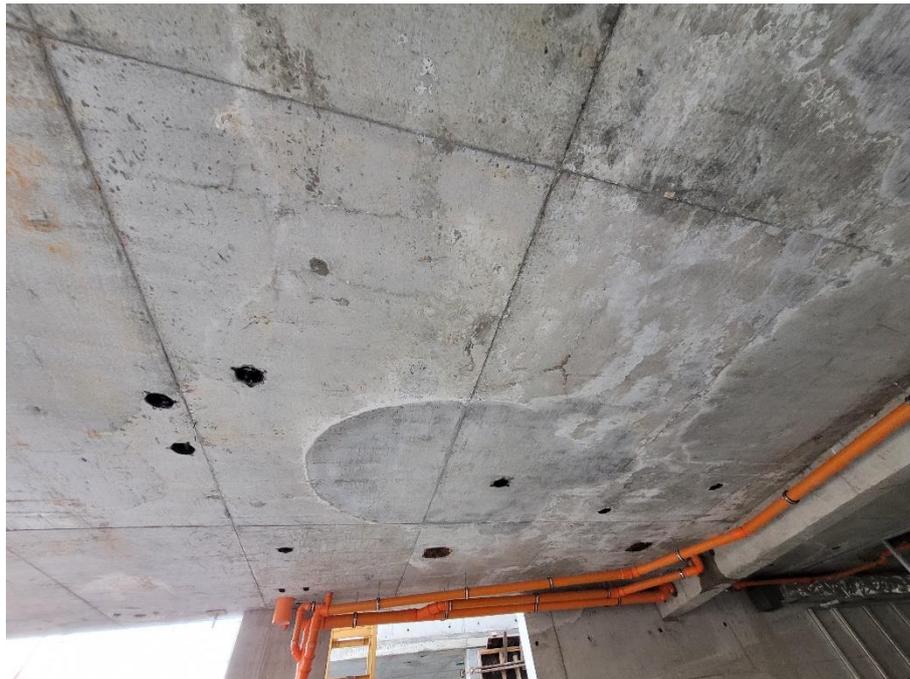
Figura 74 – Manchas superficiais em fundo de laje devido ao empoçamento de água resultante da molhagem excessiva pré-concretagem.

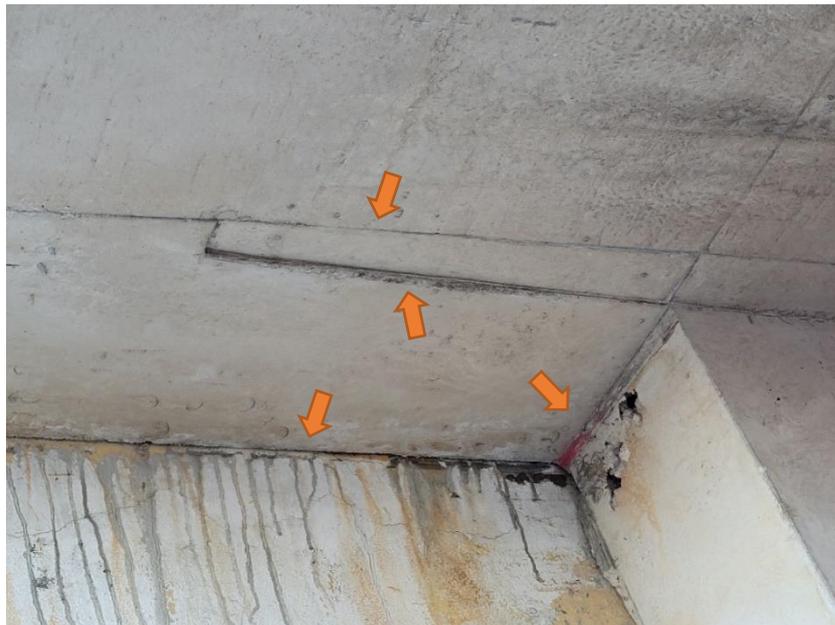
Figura 76 – Remendos, desnível de fôrmas (conforme Tabela 17), escorrimento de nata (conforme Tabela 16), sujeira em ninho de concretagem no topo de pilar (conforme Tabela 11 e Tabela 19)

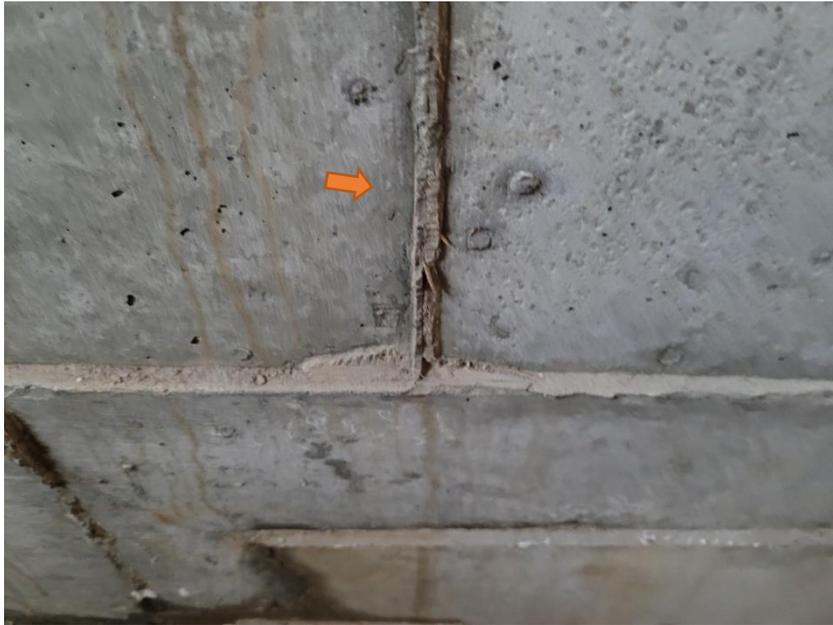
Figura 79 – Falha na vedação e nivelamento das juntas entre as fôrmas (conforme Tabela 16).

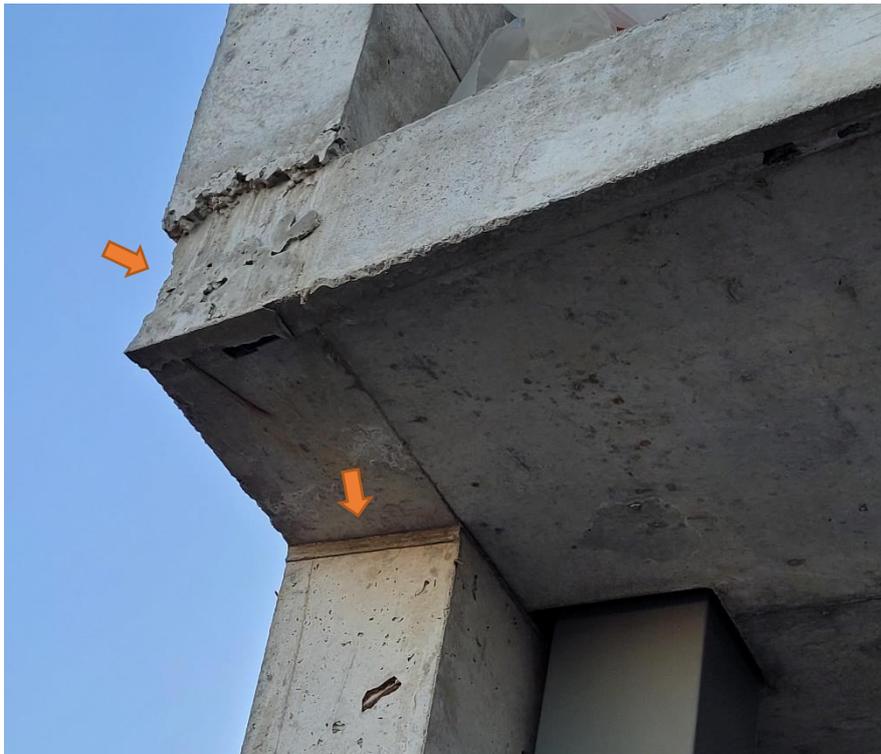
Figura 80 – Deficiência no nivelamento das fôrmas (conforme Tabela 13).

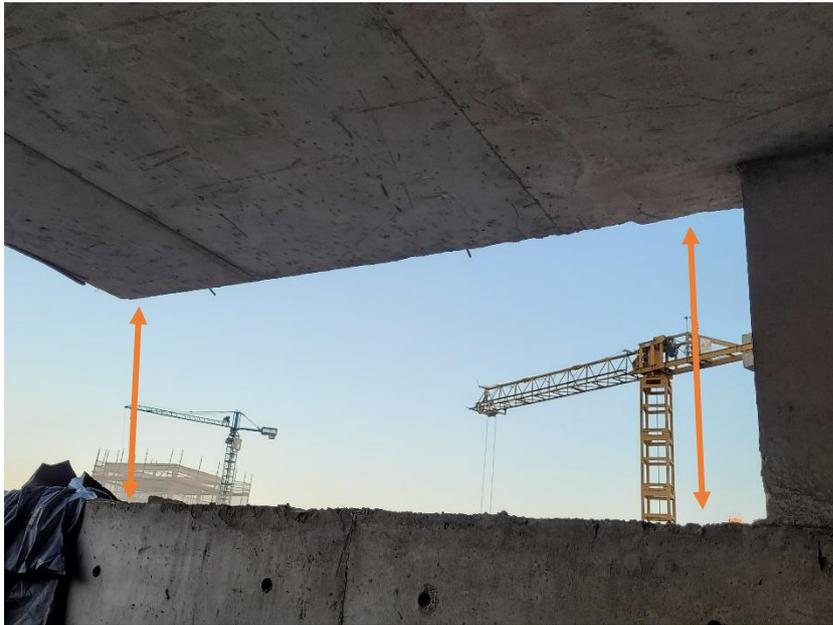
Figura 81 – Problemas de geometria na montagem das fôrmas, ainda que existisse um projeto detalhado de fôrmas (conforme Tabela 13).

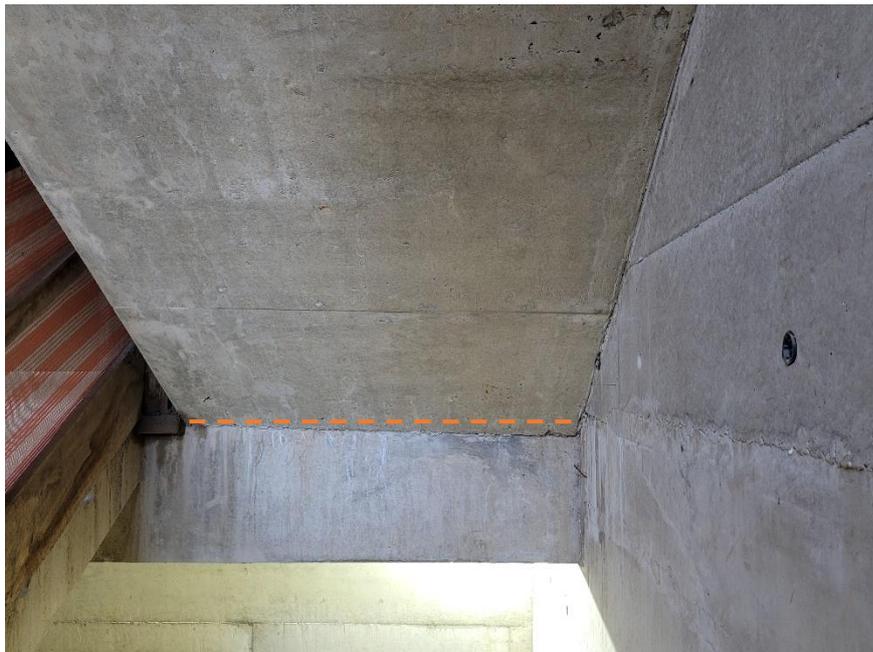
Figura 84 – Fôrma desnivelada (conforme Tabela 13).

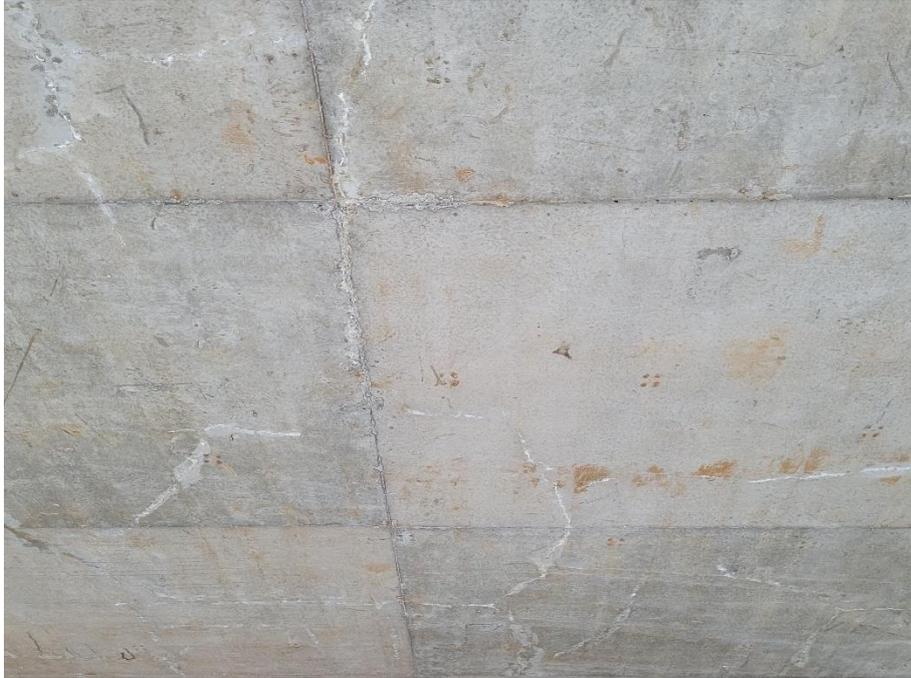
Figura 85 – Dessecação superficial por falta de cura (conforme Tabela 10); posterior eflorescência/lixiviação (conforme Tabela 26)

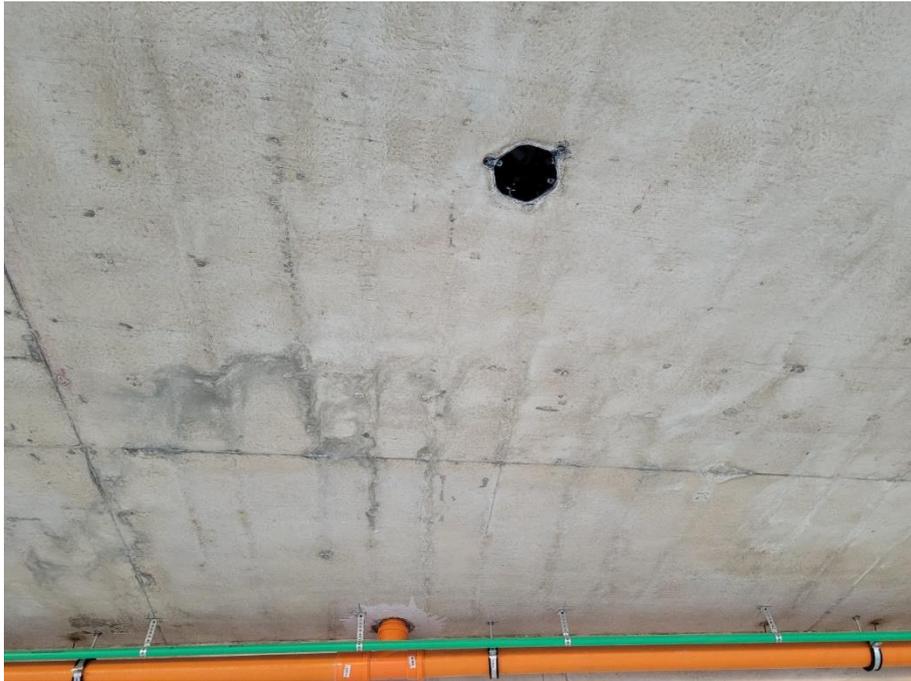
Figura 87 – Fantasmas da armadura devido ao baixo cobrimento.

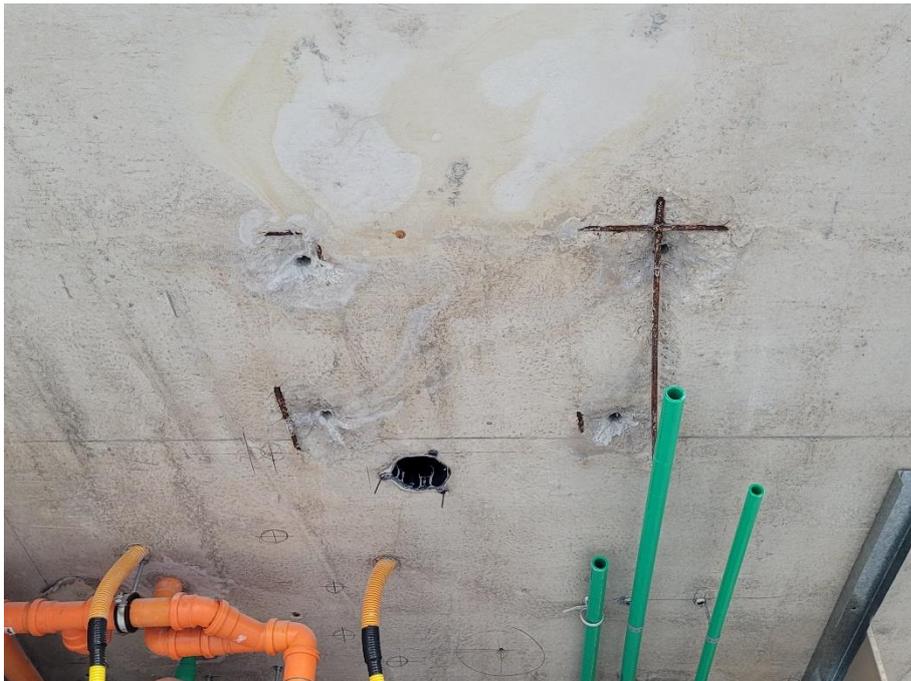
Figura 88 – Armadura exposta por falta de cobrimento (conforme Tabela 31).

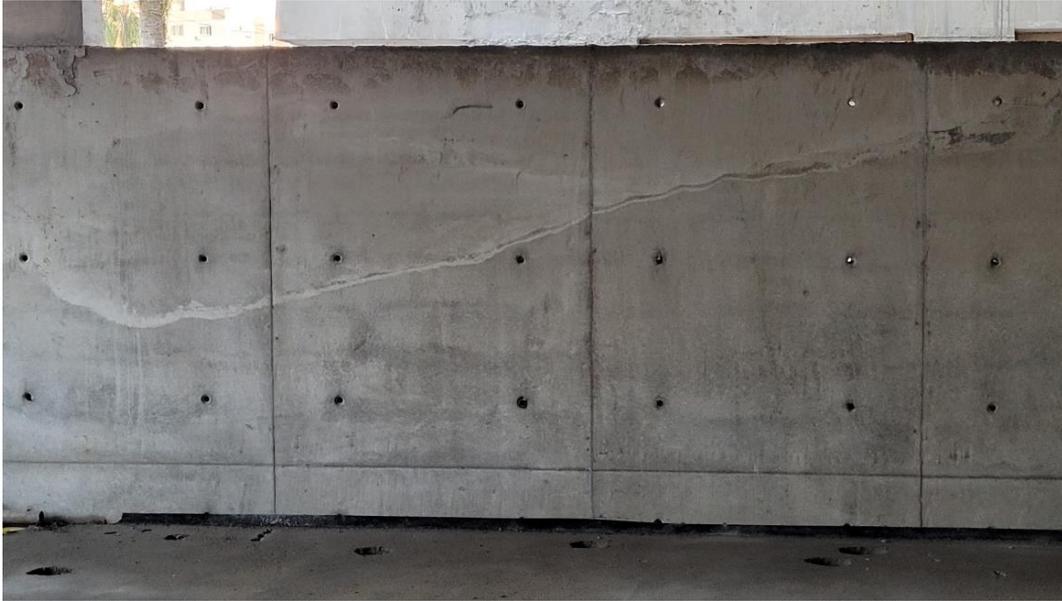
Figura 89 – Junta fria de concretagem (mesmo com o emprego de concreto autoadensável, haveria a junta fria devido ao endurecimento da camada anterior, porém estampada com uma forma mais linear).

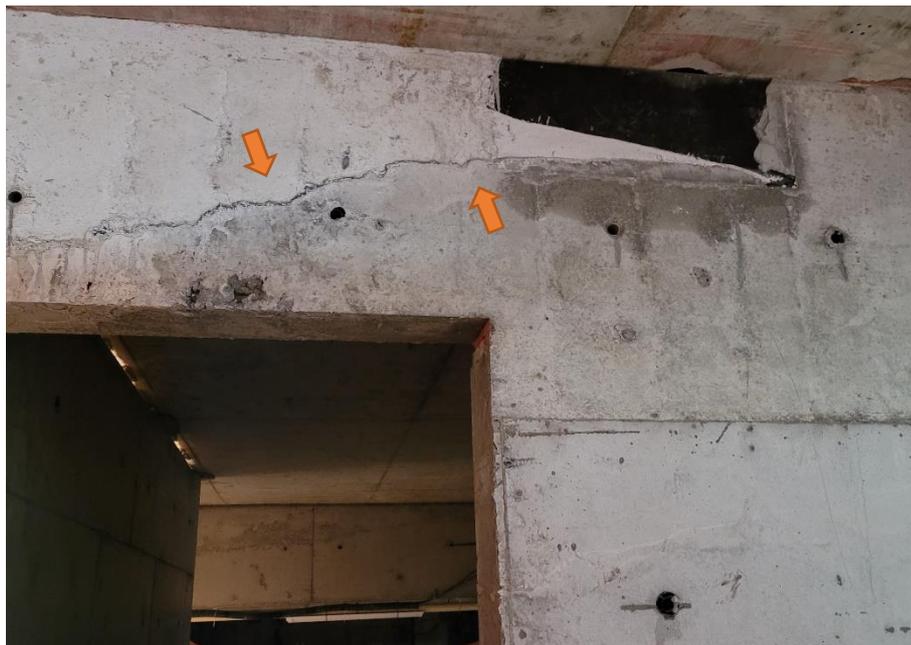
Figura 90 – Junta fria de concretagem

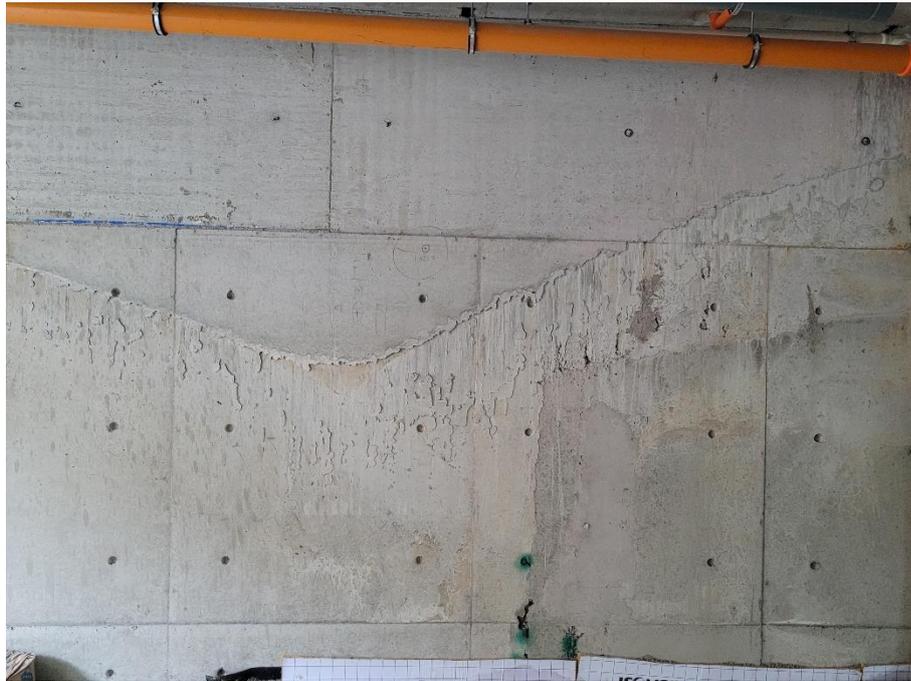
Figura 91 – Junta fria de concretagem; fuga de nata por desnível de fôrma (conforme Tabela 16).

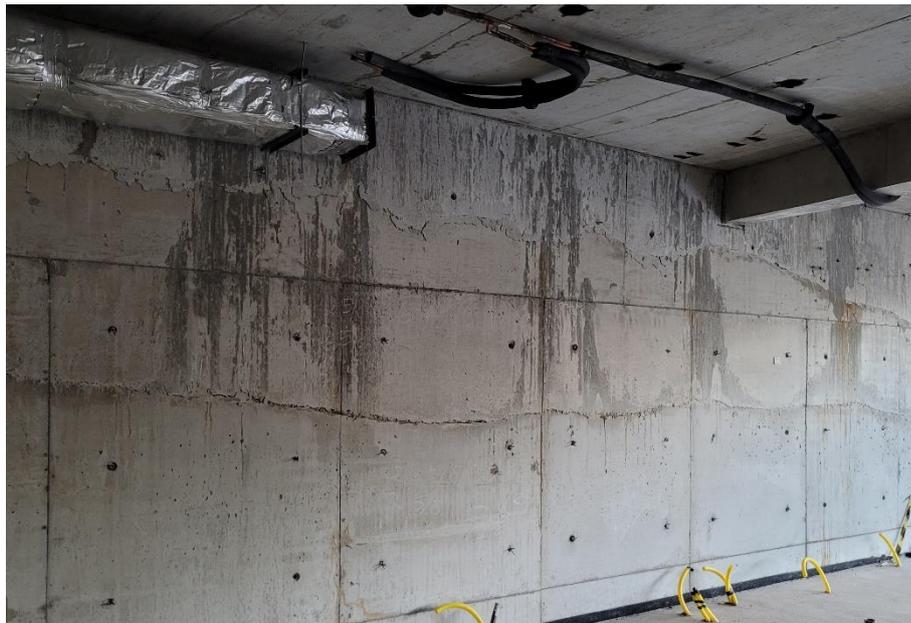
Figura 92 – Fuga de nata por falta de estanqueidade das fôrmas (conforme Tabela 16).

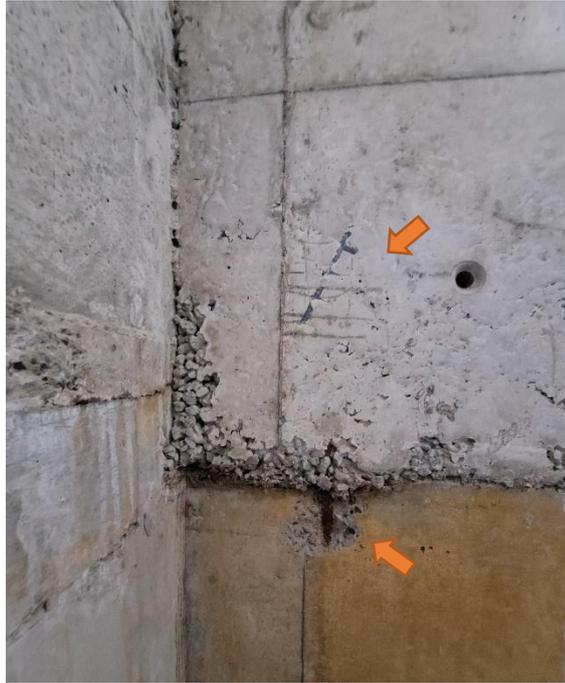
Figura 93 – Uso inadequado de espaçador em parede de concreto; fuga de nata por desnível da fôrma (conforme Tabela 16); exposição da armadura (conforme Tabela 31).

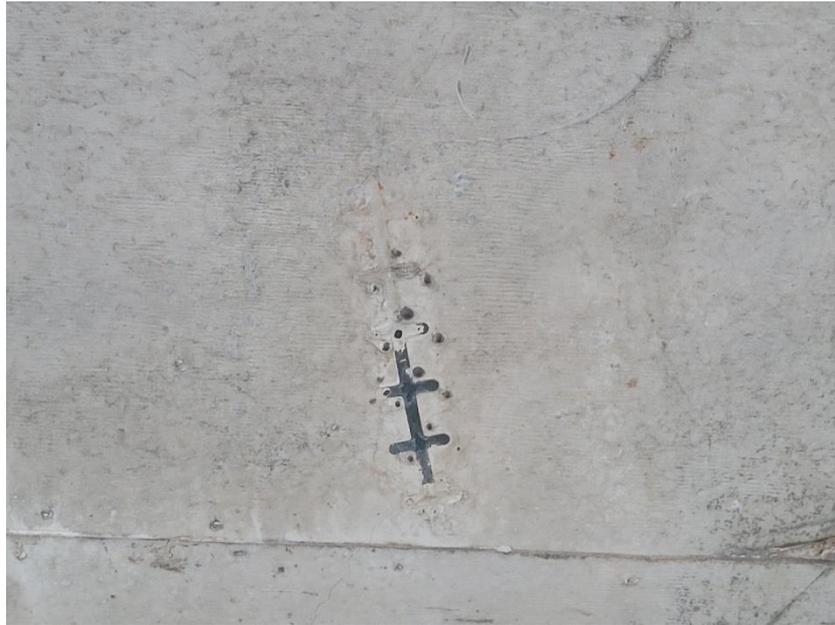
Figura 95 – Uso inadequado de espaçadores no fundo de laje aparente.
