**UNIVERSIDADE FEDERAL DO RIO GRANDE DO SUL  
ESCOLA DE ENGENHARIA  
COMISSÃO DE GRADUAÇÃO DO CURSO DE ENGENHARIA CIVIL**

**IDENTIFICAÇÃO DAS CAUSAS DE MANIFESTAÇÕES  
PATOLÓGICAS NA EXECUÇÃO DE CONCRETO APARENTE A  
PARTIR DE ESTUDO DE CASO**

Trabalho de Conclusão de Curso apresentado à Comissão  
de Graduação do Curso de Engenharia Civil da Escola de  
Engenharia da Universidade Federal do Rio Grande do Sul, como  
parte dos requisitos para obtenção do título de Engenheira Civil

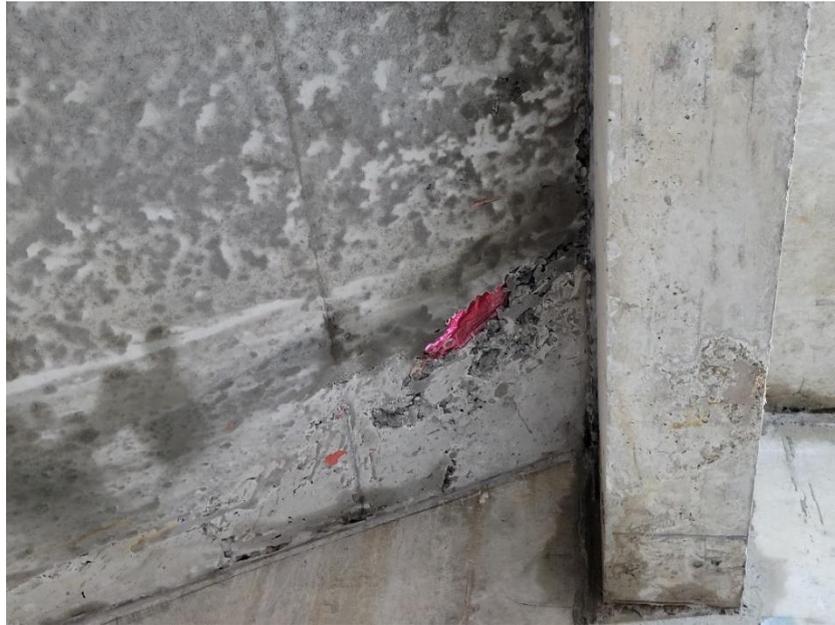
Figura 97 – Ausência de limpeza das fôrmas antes da concretagem (conforme Tabela 19).

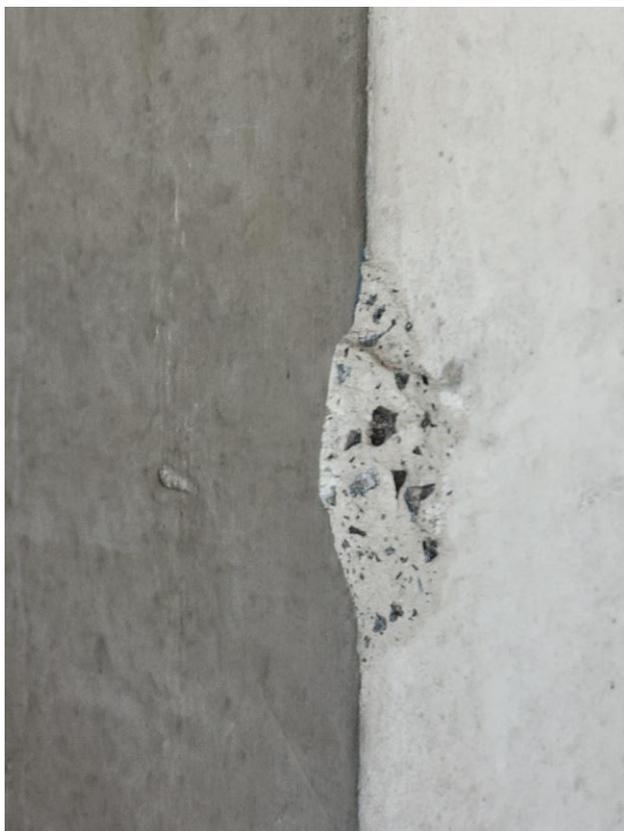
Figura 98 – Lascamento devido à falta de proteção da aresta do pilar.

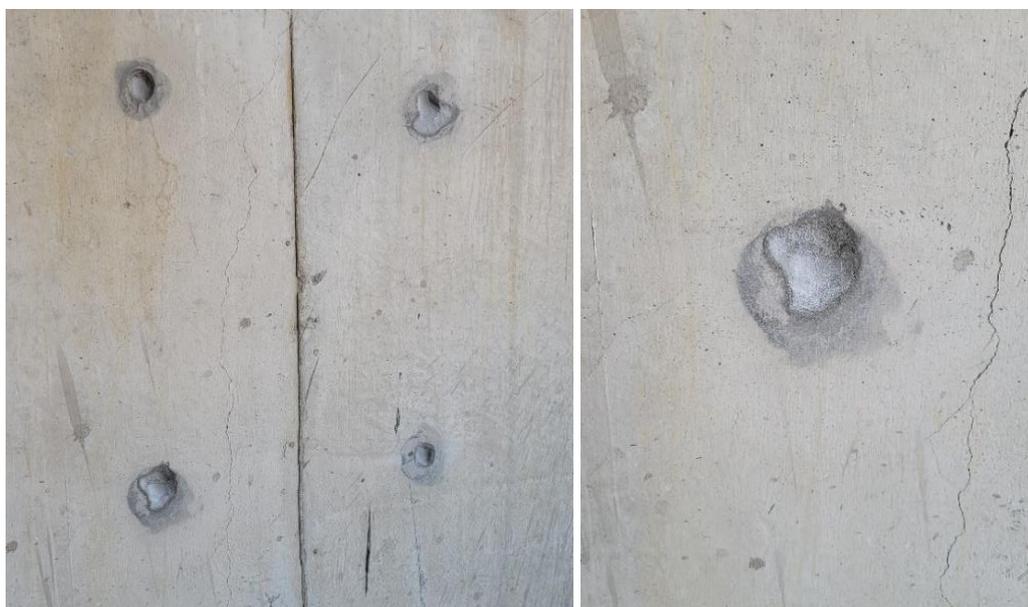
Figura 100 – Recuperação inadequada dos furos dos cones de encosto.

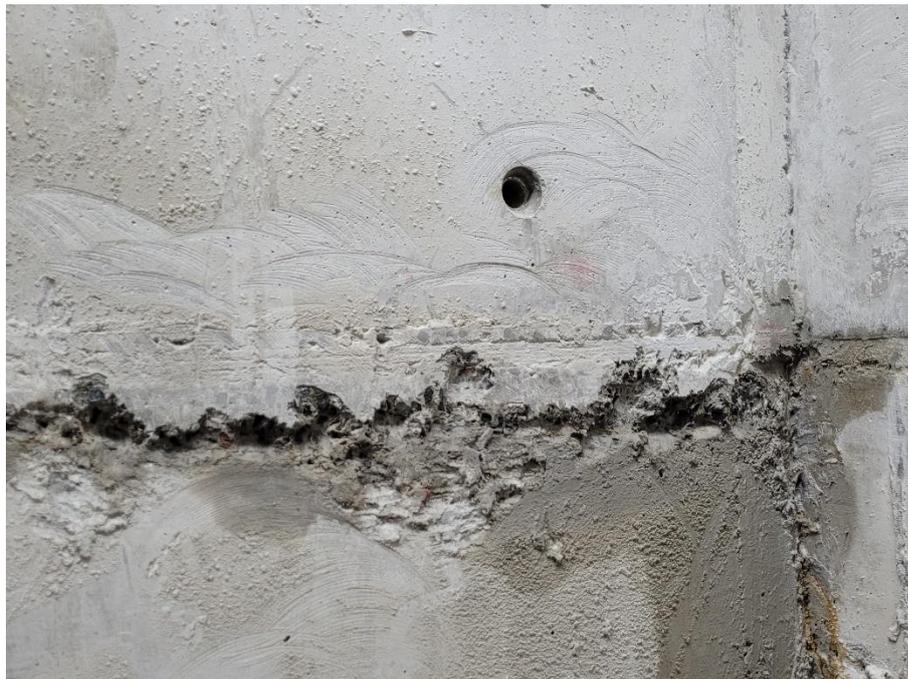
Figura 101 – Tentativa frustrada de recuperação das falhas; uso inadequado de politriz angular.

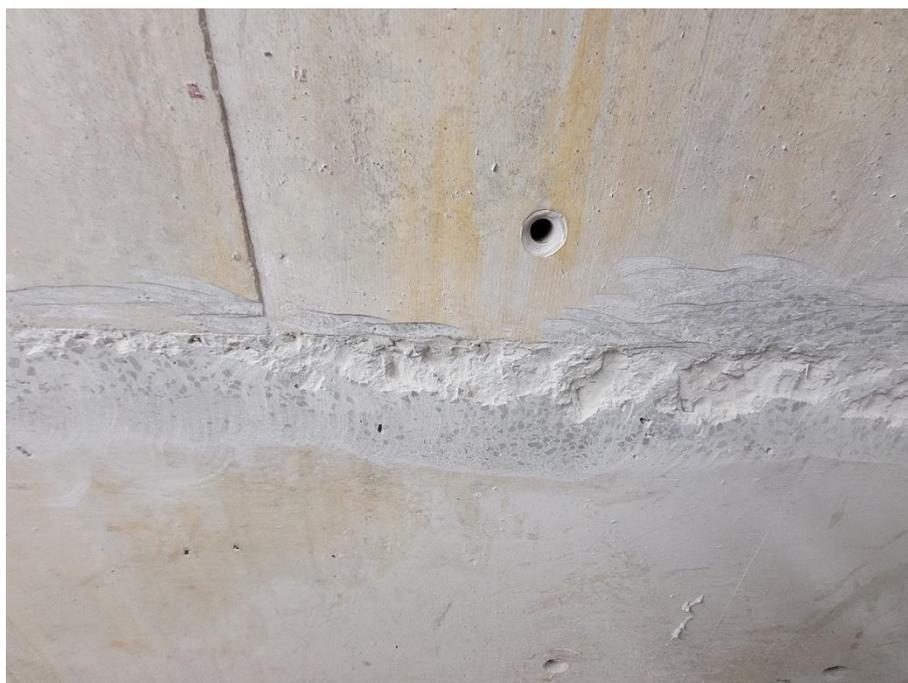
Figura 102 – Lixação inadequada e exposição dos agregados

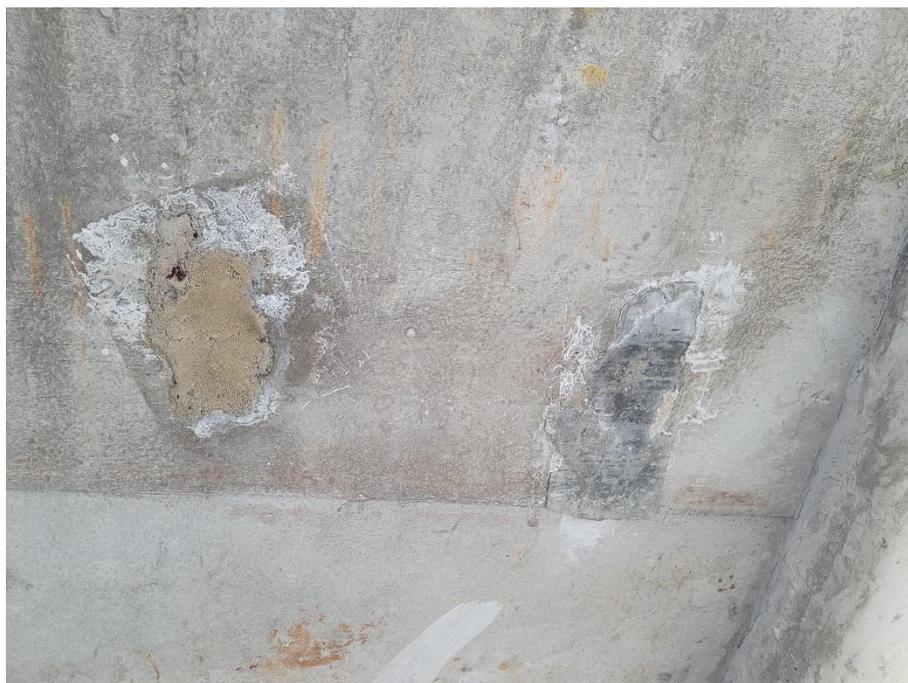
Figura 105 – Reparo mal executado em fundo de laje aparente
