**PINTURA DE FACHADA EM PAREDE DE CONCRETO:
ESTUDO DE CASO EM OBRAS DE HABITAÇÃO
POPULAR**

Trabalho de Conclusão de Curso apresentado à Comissão de Graduação do Curso de Engenharia Civil da Escola de Engenharia da Universidade Federal do Rio Grande do Sul, como parte dos requisitos para obtenção do título de Engenheiro Civil

Descrever o método pintura de fachada utilizado em duas obras de parede de concreto para habitação social na região de Porto Alegre – RS e analisar suas manifestações patológicas.

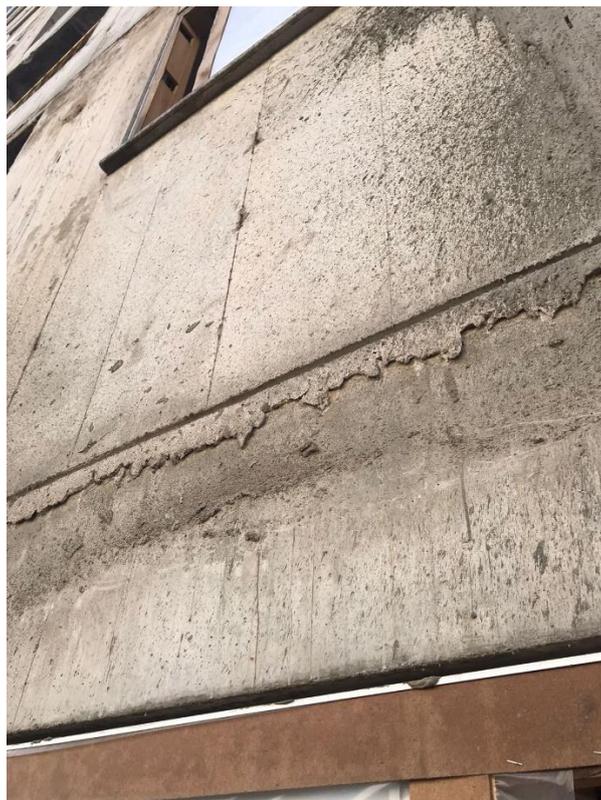
Figura 6 – Irregularidades na fachada de parede de concreto

A etapa de regularização e correção do substrato é executada pelos pintores. Apesar da parede de concreto ter como característica gerar superfícies lisas, o que pode dispensar etapas intermediárias de revestimento de fachadas, como chapisco, emboço e reboco, foi verificado nas duas obras que o sistema gera paredes com irregularidades, que necessitam regularização. Os principais pontos de correção verificados são os de emendas entre painéis de alumínio e nas juntas entre pavimentos, além de possíveis trincas, fissuras e falhas de concretagem. Na Figura 6 evidencia-se uma irregularidade na junta entre pavimentos, gerada pelo escoamento da nata do concreto.

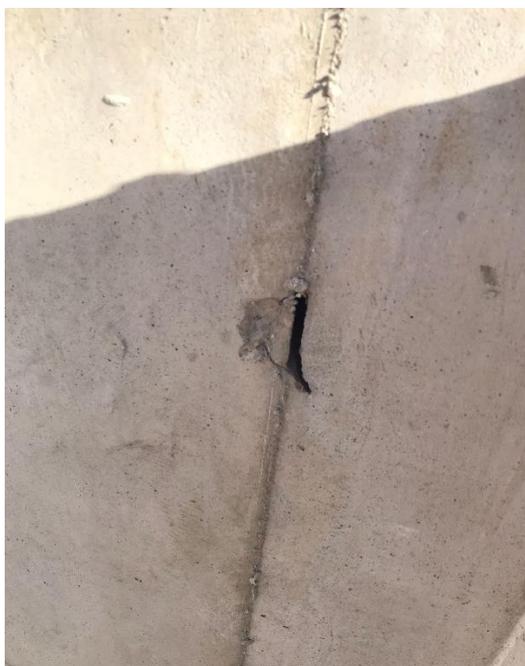
Figura 8 – Vão deixado pela retirada das faquetas da forma

Após a remoção destas faquetas, a parede de concreto fica com uma série de pequenas frestas que precisam ser devidamente preenchidas, antes do início da pintura, conforme pode ser observado na Figura 8.

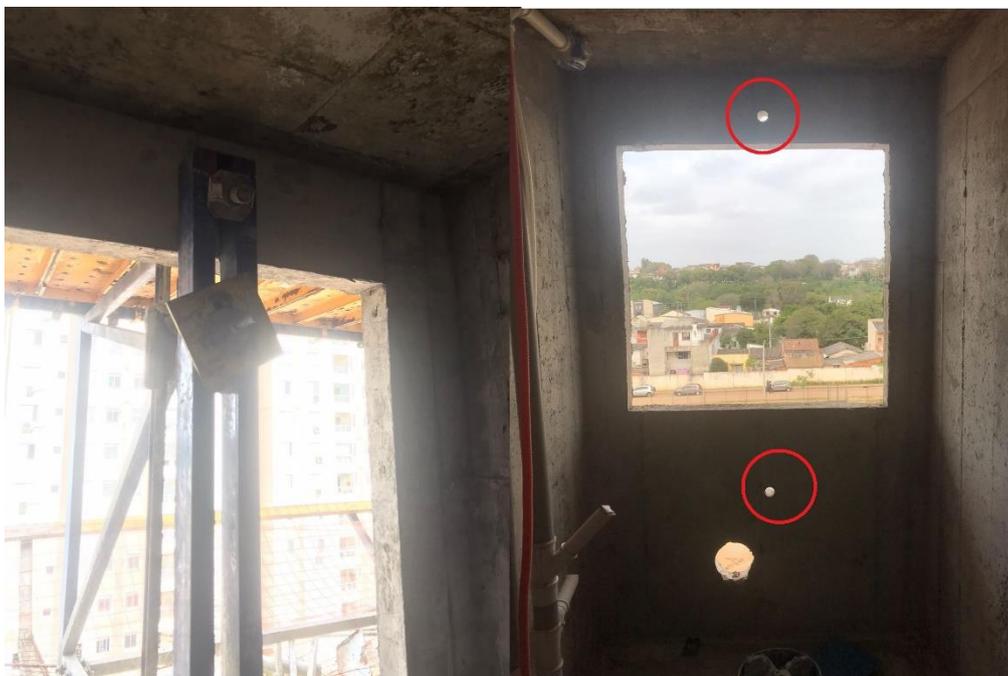
Figura 9 – Vãos resultantes da ancoragem do andaime

Além das frestas das faquetas, tem-se os pontos de ancoragem do sistema de segurança, que geram vãos nas paredes de fachada. Ambas as obras visitadas adotavam

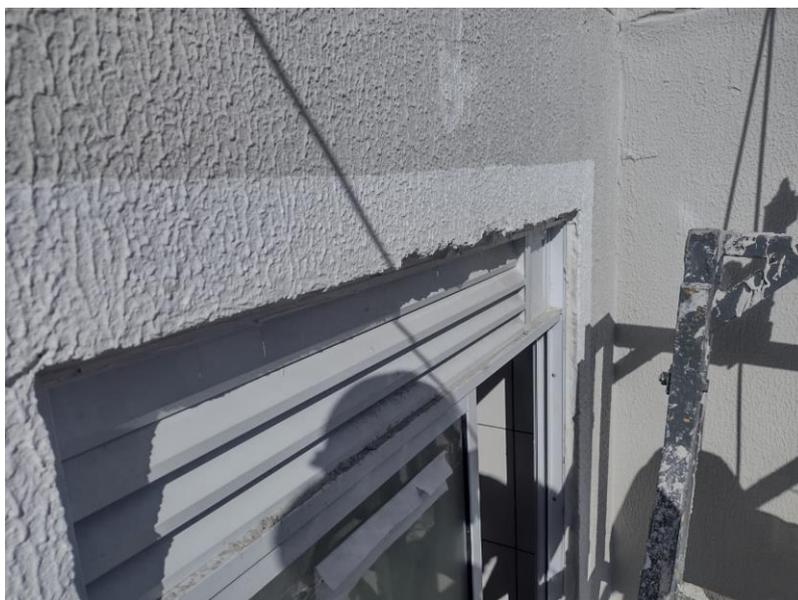
Figura 18 – Detalhe da pintura no entorno janela

Alguns frisos e os requadros das janelas tem detalhes em outra cor. Os detalhes são executados depois de textura completamente seca com uso de fita crepe e tinta acrílica branca para pintura externa. Na Figura 18 é possível observar o detalhe no entorno da janela e, na mesma imagem, uma falha na regularização do esquadro do vão.

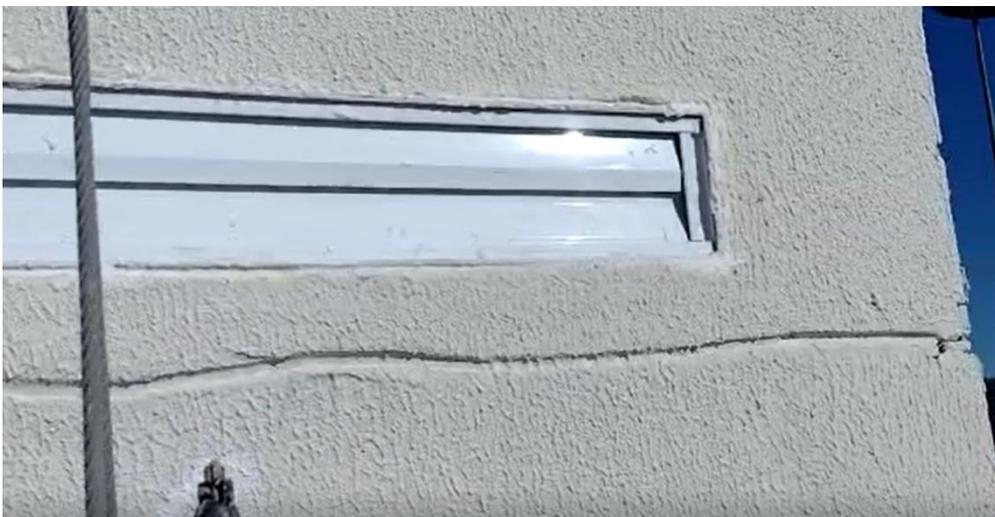
Figura 19 – Friso entre pavimentos irregular após a execução da pintura

O friso irregular foi observado entre o pavimento de cobertura e a platibanda. Como a platibanda tem medidas diferentes em relação ao pavimento tipo, a modulação de formas de alumínio nesse ponto é diferente, o que pode ter gerado uma falha na concretagem. A correção desse tipo de imperfeição deve ser feita antes da aplicação de textura, na primeira etapa do processo, junto com o preenchimento dos vãos e remoção de rebarbas.

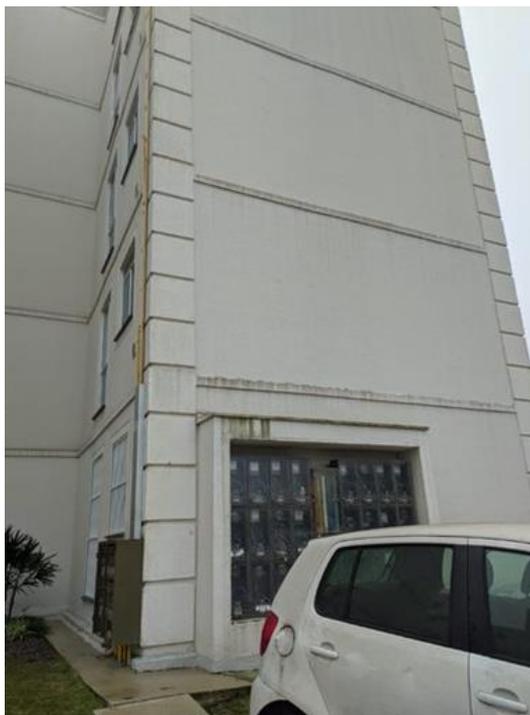
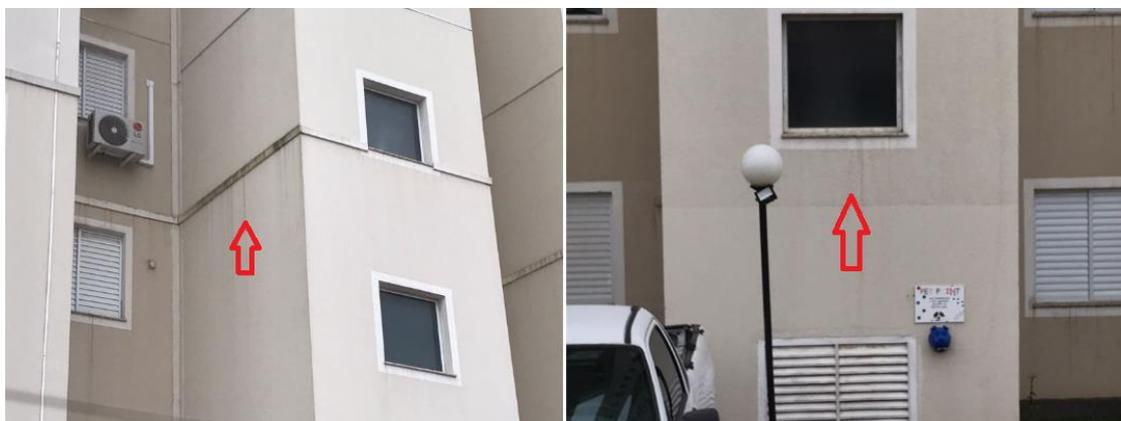
Nas Figura 20 e 21, é possível observar a deterioração da fachada com acúmulo de sujeira, especialmente nas molduras horizontais de EPS entre pavimentos e nas pingadeiras.

Figura 20 – Sujidade na fachada da obra C

Figura 21 – Manchas por sujidade observadas na obra B

As manchas foram predominantes nos detalhes construtivos de fachadas como pingadeiras e molduras. Quando bem executados, estes contribuem para reduzir o fluxo de água sobre o restante da fachada. No entanto, algumas adaptações poderiam aumentar sua eficiência. As molduras, por exemplo, tem seção completamente retangular e superfície rugosa, que contribui para reter a água. A alteração das molduras, incluindo uma face inclinada na parte superior e a redução da rugosidade de sua superfície de acabamento poderiam evitar o acúmulo de pó e facilitar a dispersão dos fluxos de água,

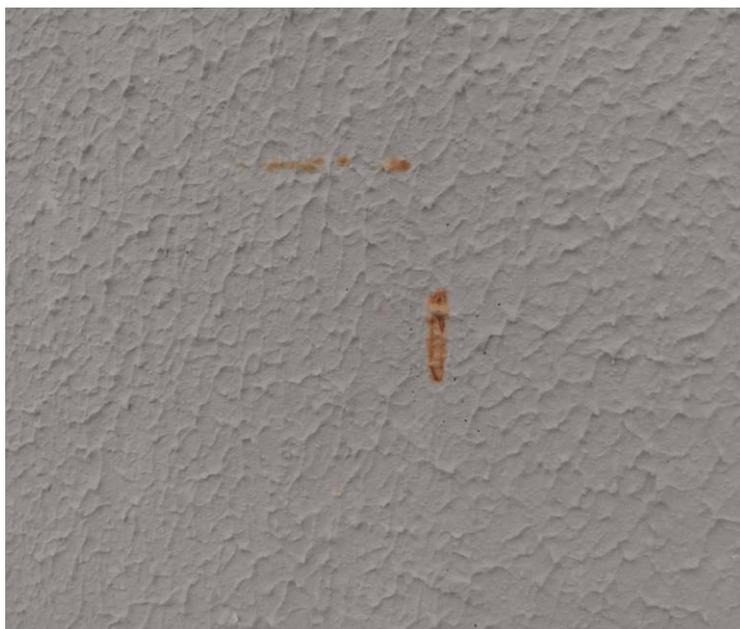
Figura 23 – Ponto de ferrugem na fachada da obra C

Na figura 23 é demonstrada uma mancha de coloração castanha, com provável origem na corrosão de materiais metálicos. Foi causada, possivelmente, por um arame ou malha de aço na fachada, que não foi adequadamente removido ou tratado com produto específico anticorrosivo.

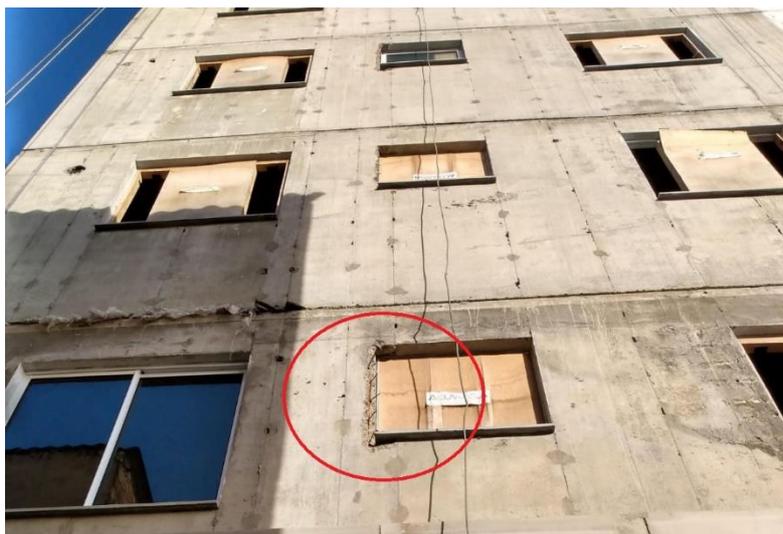
Figura 24 – Armação exposta observado na obra 1

A armação das paredes é feita de forma contínua e a malha de aço dos vãos de janela e portas é cortada após a montagem da forma. Eventualmente, alguma sobra de malha de aço pode ficar exposta na fachada conforme a Figura 24. Nesse caso é importante realizar o tratamento descrito com o corte das rebarbas, remoção superfície da oxidação existente e aplicação de anticorrosivo antes da pintura.

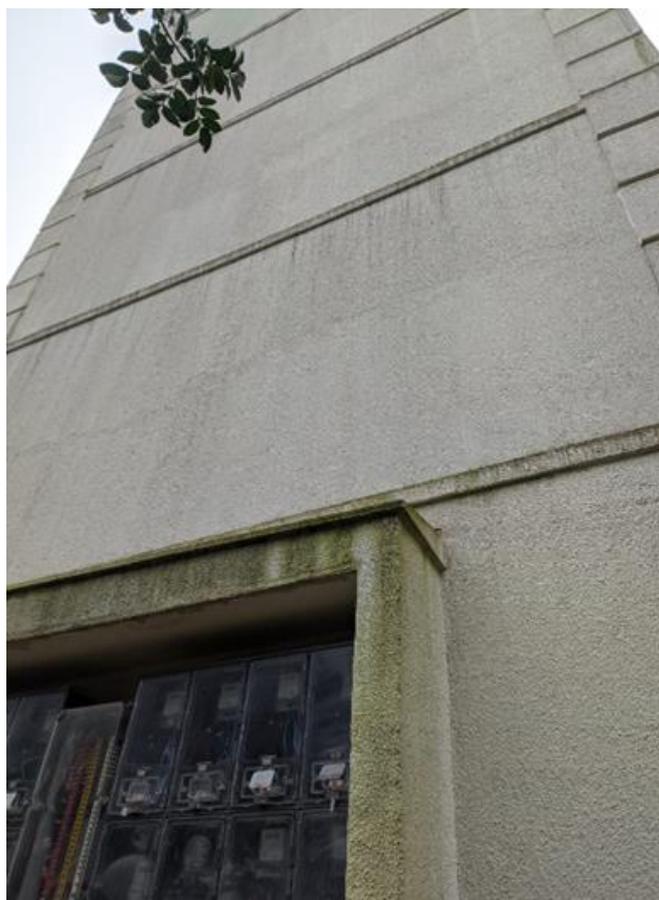
Figura 25 - Biofilme na fachada Sul da obra A

Na obra A, foi observado a presença de possível crescimento biológico na fachada, na fachada sul e próximo ao térreo, conforme pode ser observado na Figura 25.

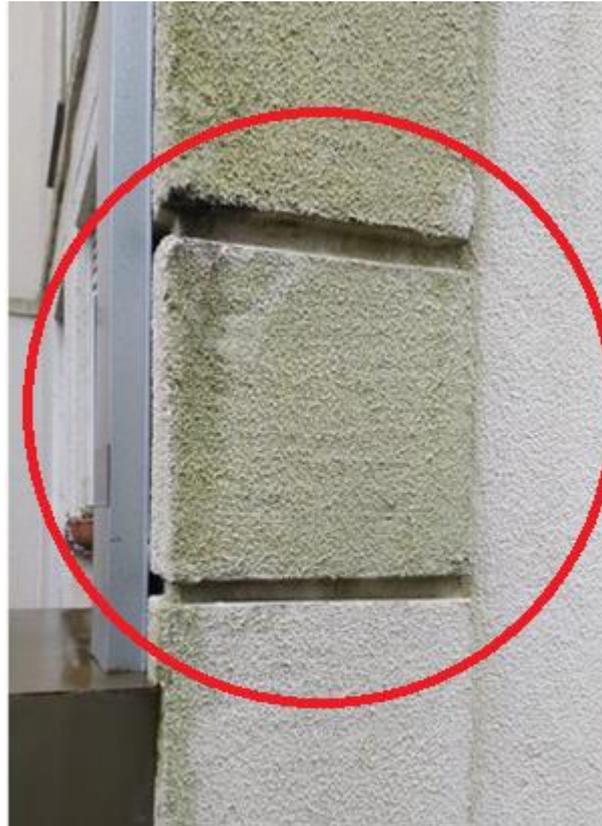
Figura 26 – Provável crescimento biológico na moldura da fachada da obra A

As manchas de tons esverdeados, que indicam provável crescimento biológico foram predominantes em pontos de molduras de EPS e nos nichos para painéis de medidores de energia. Ambos são executados em materiais diferentes da vedação da fachada. Os nichos são construídos após a execução da parede de concreto, e executados em alvenaria e revestimento de argamassa. As molduras de EPS são compradas prontas, revestidas com uma tela poliéster e reforço cimentício. Usualmente é feita a mesma preparação de substrato e aplicação do mesmo selador para todos os elementos: fachadas em parede de concreto, nichos de alvenaria revestidos com argamassa e molduras de EPS. Visto o comportamento diferente dos materiais seria interessante criar um tratamento específico para cada um desses elementos a fim de evitar deterioração precoce da pintura nesses pontos de maior fragilidade. Na Figura 26 é possível ver um foco de provável crescimento biológico em moldura EPS, num ponto da fachada também próximo ao térreo.

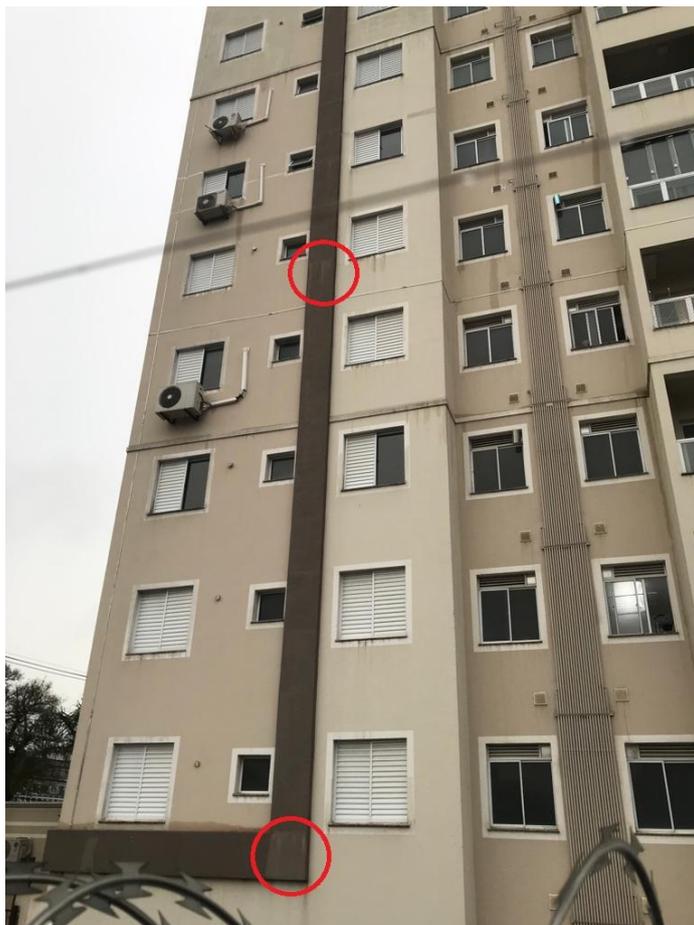
Figura 27 – Provável efluorescência observada na obra B

Na obra B foi verificado o aparecimento de manchas brancas na moldura de EPS (Figura 27), possivelmente eflorescências. As fissuras nas emendas entre peças de EPS, podem ter gerado infiltração de água, causando a migração de sais alcalinos do revestimento da moldura ou da argamassa colante AC III para a superfície.

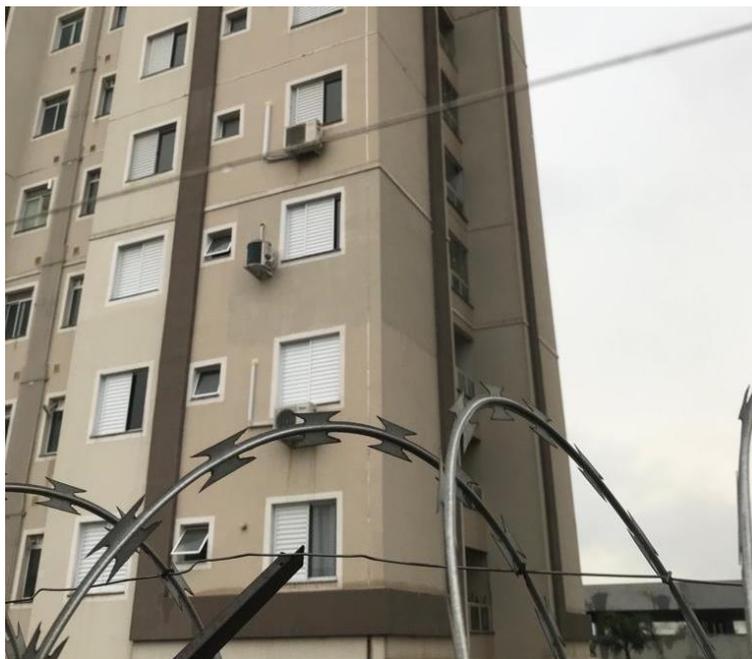
Figura 28 – Alteração de tonalidade na fachada da obra B

Também foram observados na obra B pontos na fachada com alteração de tonalidade (Figura 28). Nesses casos, o problema aparente não foi o desbotamento da textura, mas o uso de lotes diferentes de textura em uma mesma fachada. As texturas, em geral, têm como desvantagem a dificuldade de fazer arremates e reparos na fachada em função das emendas que ficam muito marcadas e das variações de tonalidade a cada novo lote.

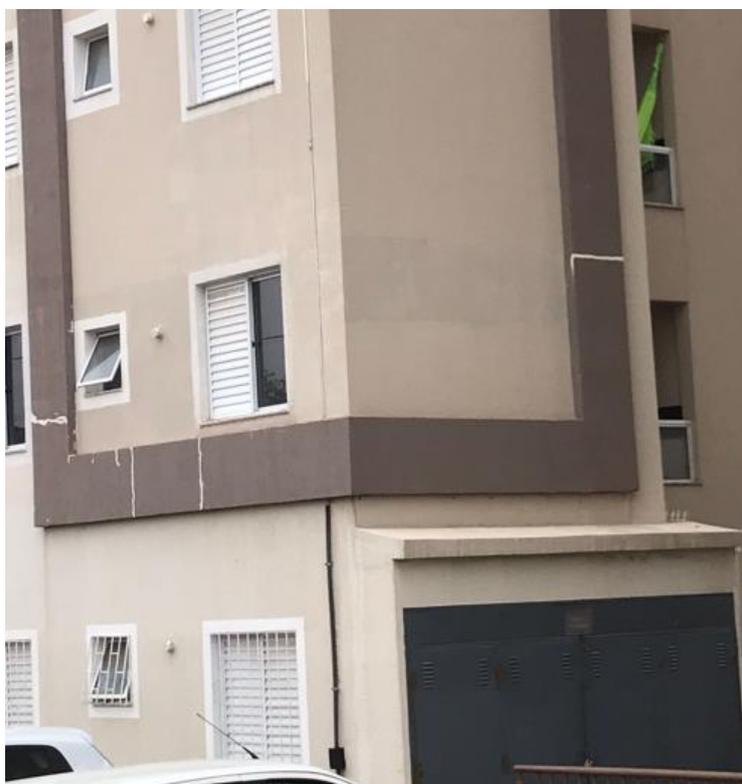
Figura 29 – Fissuras na moldura EPS e alteração de cor na fachada da obra B

Na Figura 29, demonstra-se as fissuras observadas na moldura de EPS que foram fechadas com selante poliuretano, além da variação de tonalidade da textura.

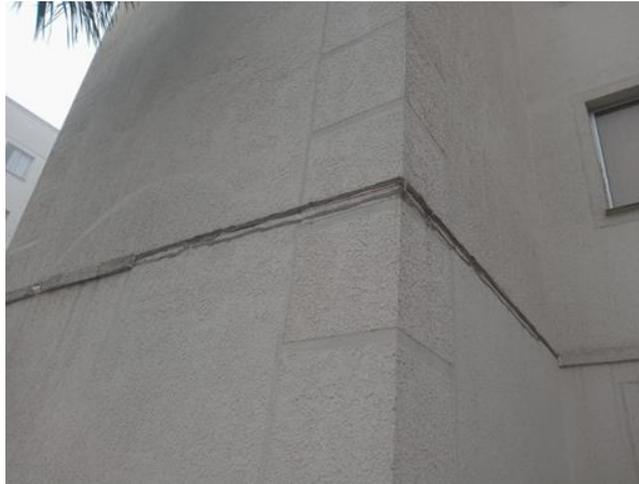
Figura 30 – Moldura descolada na fachada da obra A

Em relação às molduras de EPS foi verificado que merecem atenção, dado o número elevado de manifestações patológicas observadas nesses pontos. Algumas peças já apresentam fissuras no revestimento cimentício quando chegam na obra e é feito o reparo com argamassa AC III e tela poliéster sobre essas falhas. Na Figura 30, é possível observar o descolamento de uma moldura horizontal em um condomínio entregue. A possível causa é a falha na aplicação do material, associado à impermeabilização incorreta da interface entre moldura e parede, gerando percolação de água e posterior descolamento da moldura.

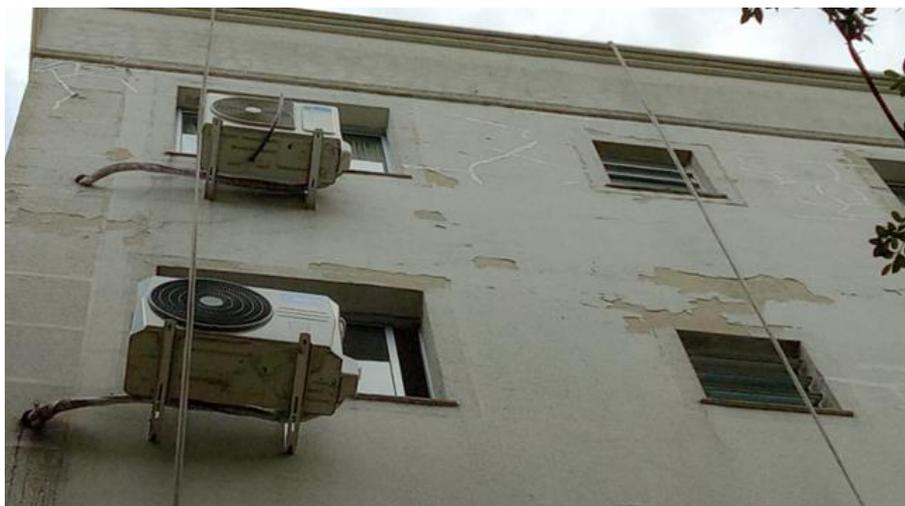
Figura 31 – Descolamento da textura na fachada da obra A

Na Figura 31 é possível observar o descolamento da camada de textura aplicada sobre a fachada, bem como o mapeamento das fissuras na platibanda. Como possíveis causas, pode-se citar a execução de pintura sobre o substrato mal preparado, com presença de pó ou material desagregando, ou ainda óleo desmoldante da forma de parede de concreto. Outra causa possível seria devido ao aparecimento de fissuras na estrutura e na textura que geraram percolação de água na fachada e deterioração do revestimento de pintura.
