**ANÁLISE DA FISSURAÇÃO EM PISO DE CONCRETO  
POLIDO EM OBRA RESIDENCIAL DE ALTO PADRÃO  
EM XANGRI-LÁ/RS**

Trabalho de Conclusão de Curso apresentado à Comissão de Graduação do Curso de Engenharia Civil da Escola de Engenharia da Universidade Federal do Rio Grande do Sul, como parte dos requisitos para obtenção do título de Engenheiro Civil

Este estudo de caso aborda a execução de pisos de concreto através da análise da execução de uma residência unifamiliar de alto padrão em condomínio fechado localizado a beira mar do município de Xangri-lá/RS, com 423 metros quadrados, dois pavimentos, estruturada em concreto armado, vedação vertical em alvenaria e revestimento argamassado, com piso de concreto polido com ocorrência de fissuração.

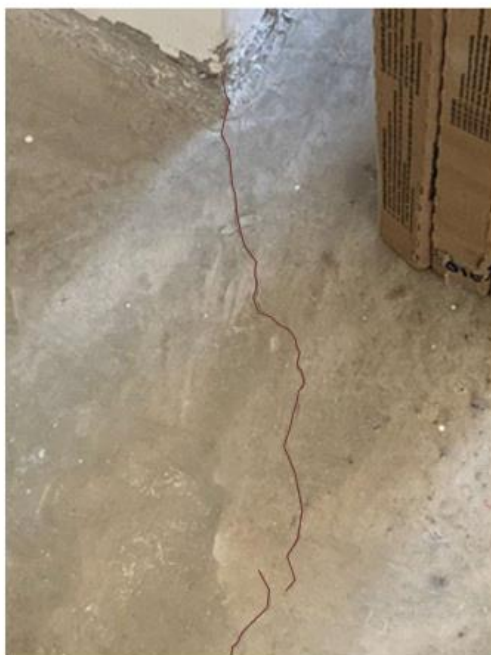
Nas figuras 45, 46 e 47 mostram algumas fissuras ocorridas no piso de concreto polido. Essas fissuras apresentavam espessuras que alternavam entre 3 e 6 milímetros e provinham de diversos lugares e direções conforme já visto na figura 43.

Figura 45 - Fissura partindo da quina de coluna

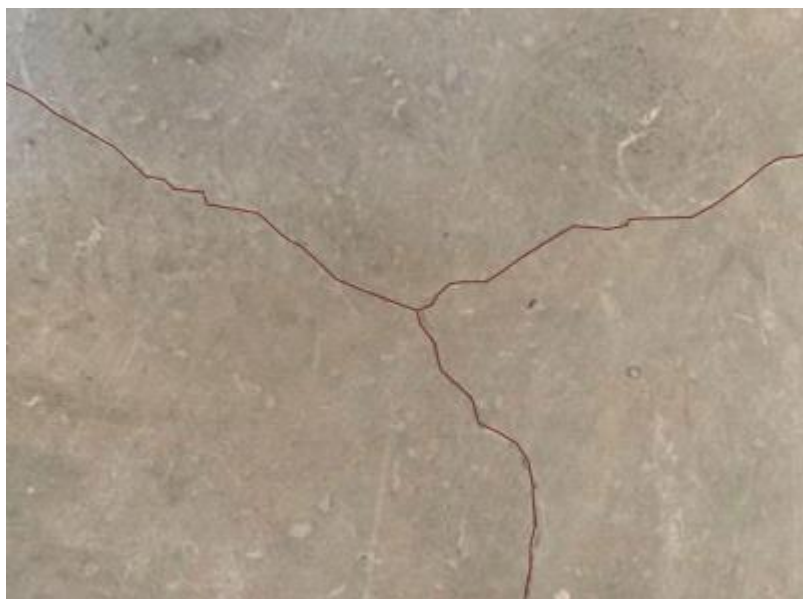
Figura 46 - Encontro de fissuras em piso de concreto polido

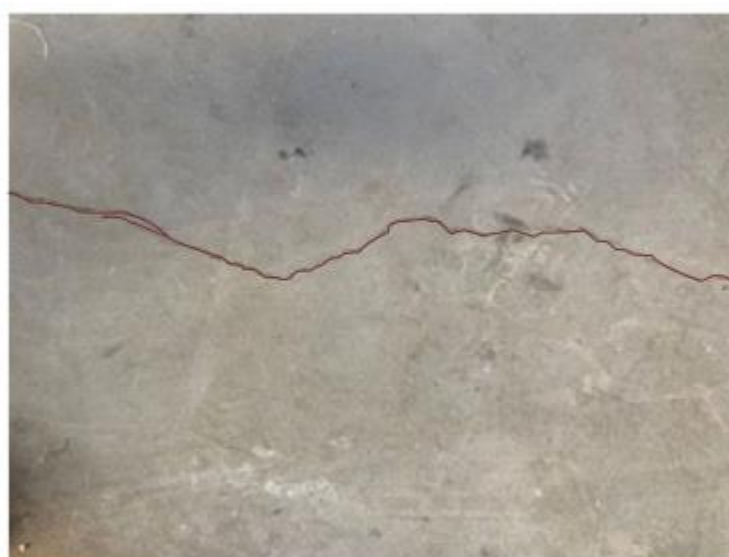
Figura 47 - Fissura em piso de concreto

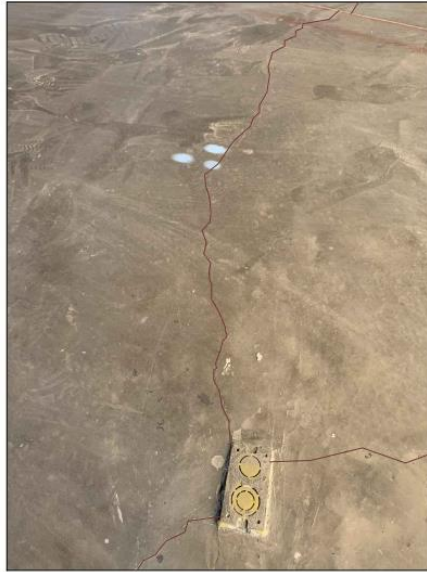
Figura 48 - Fissuras saindo de ponto de tomada no piso

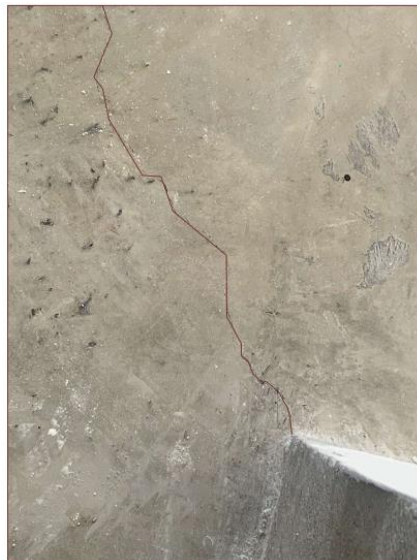
Outro padrão de fissuração que tem como causa a retração por secagem é a presente na figura 49 saindo da aresta do pilar.

Figura 49 - Fissura saindo de aresta de pilar

É comum o uso de armaduras de retração no entorno de pilares para evitar a ocorrência desse tipo de fissuração, como no caso ilustrado na figura 50.

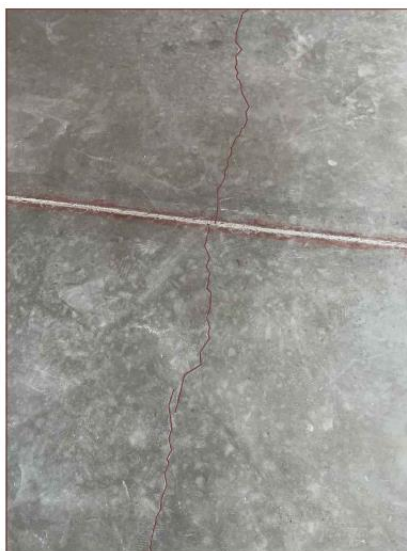
Um desafio estético para um piso de concreto polido no interior de uma casa de alto padrão são as juntas serradas, que servem para induzir o aparecimento das fissuras nessa região mais frágil. Na figura 51 onde a fissura atravessa a junta de retração, aponta local em que deveria haver uma nova junta de retração.

Figura 51 - Fissura por retração devido a ineficiência das juntas

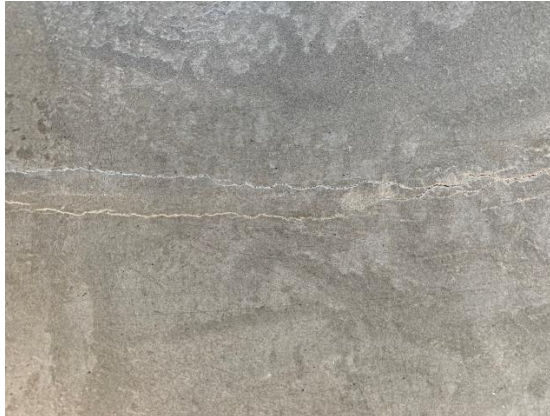
Figura 54 - Fissuras em revestimento monolítico espatulado

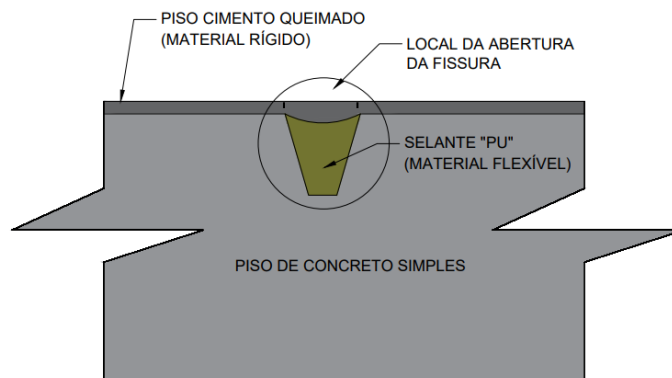
Figura 55 - Detalhe da solução adotada para tratamento das fissuras em piso de concreto polido

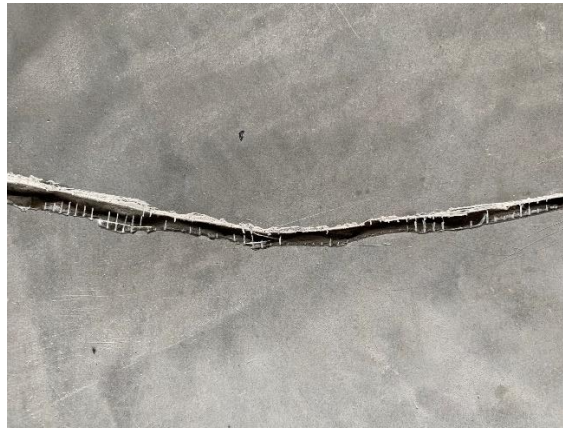
Figura 56 - Abertura de fissuras em piso cimento queimado

Uma nova solução então foi adotada com o uso de adesivo epóxi de média fluidez para o tratamento das fissuras.

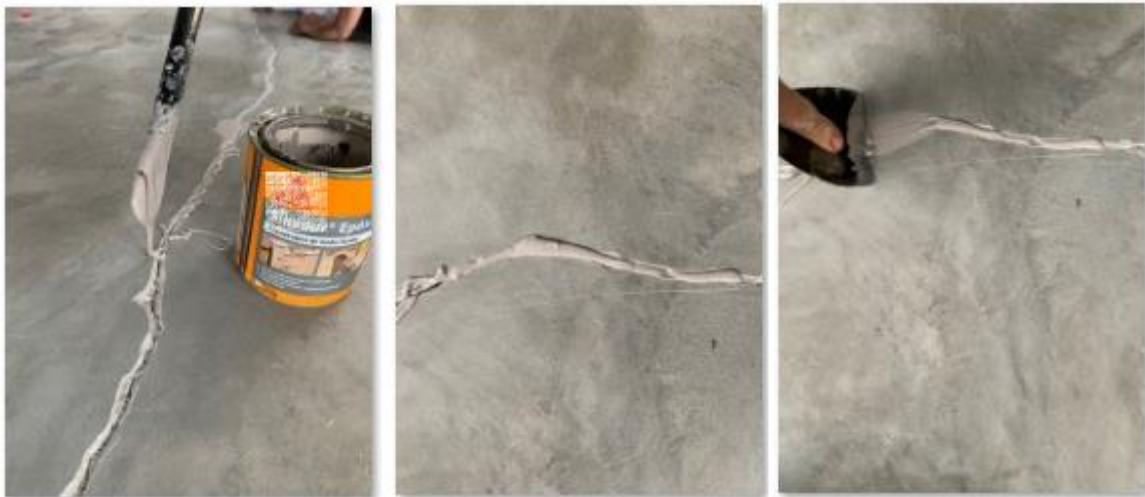
Figura 57 - Aplicação de adesivo epóxi de média fluidez para tratamento de fissuras

Após a remoção e limpeza, fez-se então o preenchimento das fendas com adesivo epóxi de média fluidez conforme a figura 57.

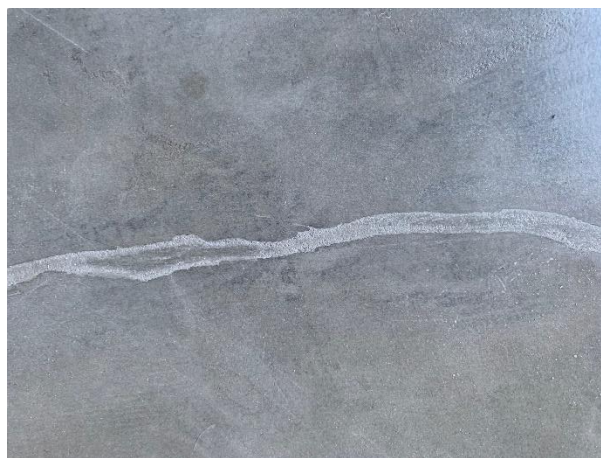
Figura 58 – Fissura tratada com adesivo epóxi endurecido

O aspecto estético da fissura como previsto não ficou satisfatório para os padrões da residência como pode ser percebido na figura 58. Seria necessário a aplicação de nova camada revestimento monolítico espatulado, levando ao cliente optar pela execução de outro tipo de acabamento no piso, utilizando carpetes e piso vinílico clicado.

Essa solução se mostrou mais eficaz, já que o adesivo epóxi de média fluidez é uma resina com alta resistência à tração e compressão, não há retração nem expansão do material durante seu processo de endurecimento e ele preencheu bem as fendas geradas no tratamento das fissuras.
