# ACIDENTES CAUSADOS PELO VENTO

Joaquim Blessmann

Terceira edição  
revista e ampliada

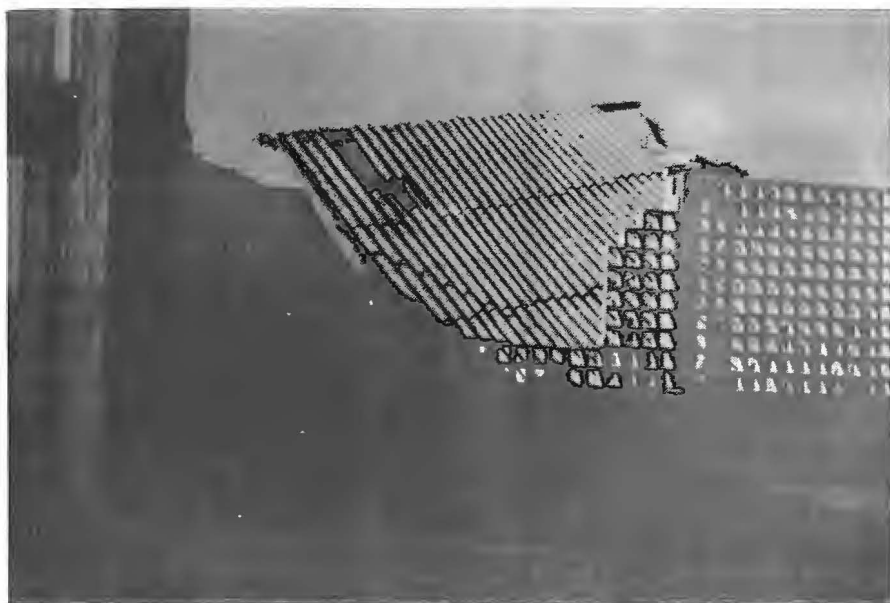
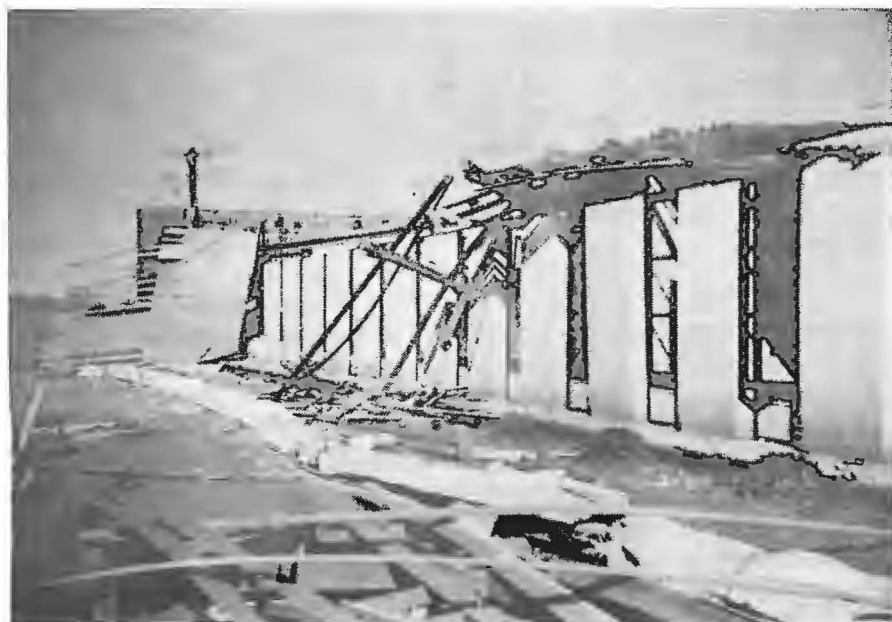
**Figuras 1a, 1b, 1c, 1d – Grupo Escolar em Júlio de Castilhos, RS**

a) Grupo Escolar em Júlio de Castilhos. Temporal da noite de 29 de agosto de 1961. O vento incidiu obliquamente a uma das fachadas, justamente a que possuía uma parte em elementos vazados (figura 1.a), situados perpendicularmente a uma parede maciça de pedra. Esta é uma solução arquitetônica aerodinamicamente perigosa, pois o vento, incidindo obliquamente a ambas as paredes, ocasiona uma região entre as duas paredes com altas sobrepressões externas, as quais se transmitem ao interior da construção pelos elementos vazados. Esta sobrepressão interna somou sua ação ascensional à sucção externa (inclinação do telhado:  $12^{\circ}$ ), arrancando todo o telhado (cobertura e estrutura) e grande parte das vigas de ancoragem do mesmo (figura 1.b). Um dos extremos de uma destas vigas estava por sua vez ancorado com dois ferros de 2m em uma parede de pedra. Estes ferros foram arrancados (figura 1.c). Em outro local, onde a viga de ancoragem estava melhor ancorada, o parafuso que solidarizava tesoura e viga levou consigo um cilindro perfeito de concreto, de base delimitada pela placa inferior de ancoragem (figura 1.d).

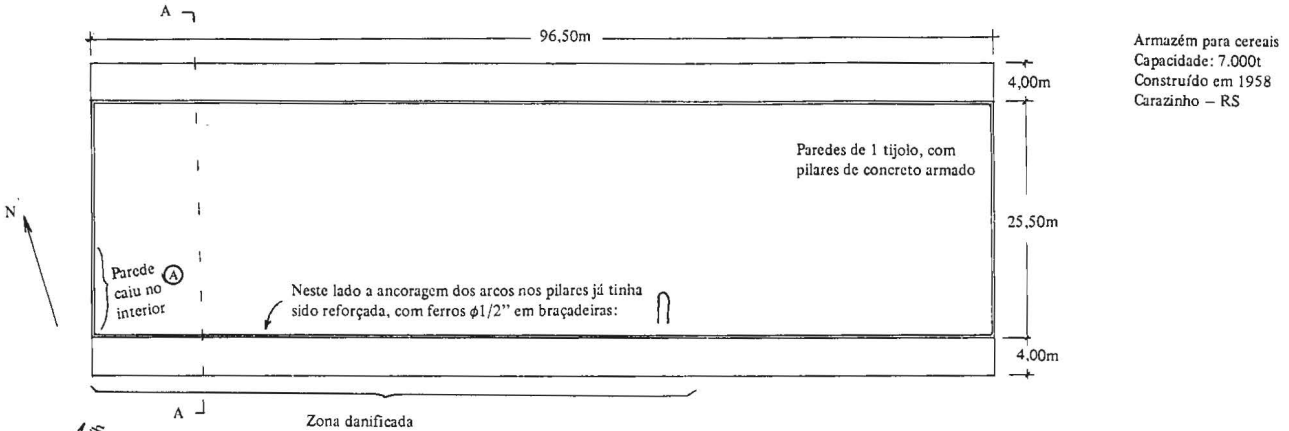
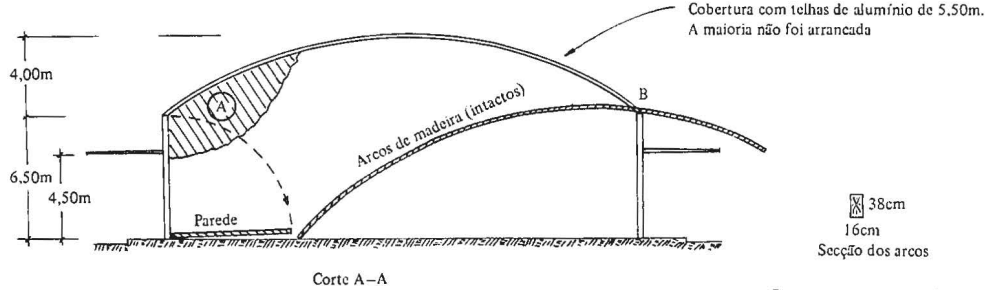
Figura 2 – Depósito de cereais em Carazinho, RS

b) Depósito de cereais em Carazinho. Com este depósito ocorreu uma série de acidentes. No primeiro deles o vento arrancou diversas telhas, o que levou os responsáveis a ancorarem-nas melhor. Uma segunda ventania levou então telhas e terças, arrancando as peças em U, com pontas de lança, que uniam terças e arcos de madeira (figura 2). A ligação danificada foi refeita com várias voltas de ferro comum de construção. A ventania de 26 de setembro de 1961, com rajadas de 67km/h, encontrando uma boa ancoragem na parte superior, partiu pela base os pilares de concreto armado de barlavento. Neste lado a ancoragem dos arcos nos pilares já tinha sido reforçada com ferros de  $\emptyset 12,5\text{mm}$ , em braçadeiras (as duas pontas mergulhadas no pilar). Na parede de sotavento isto fora feito apenas em alguns pilares. Na maioria deles ("zona danificada" da figura) ainda estava a ancoragem primitiva, de ferros

Armazém para cereais  
 Capacidade: 7.000t  
 Construído em 1958  
 Carazinho – RS

Vento SW  
 Velocidade – 38km/h  
 Rajadas – 67km/h  
 26/9/61 – 3h30min

38cm  
 16cm  
 Seção dos arcos

Os arcos estavam ancorados nos pilares com ferros  $\phi 3/8''$  dobrados em gancho:

Em temporal no ano anterior as terças foram arrancadas dos arcos, apesar da ancoragem:

Ø 9,5mm apenas dobrados em gancho. Estes ganchos foram retificados e os arcos foram levantados a sotavento pela força ascensional do vento. Estabeleceu-se no interior uma sucção, que aliada à sobrepressão externa na parede de barlavento, empurrou esta para dentro da construção. Os pilares de concreto armado de barlavento ruíram, em virtude da justaposição insuficiente das barras de aço das "esperas" das fundações. Mesmo ruindo os pilares conservaram-se solidários aos arcos, que se apoiaram intermediariamente nos pilares de sotavento (figura 2). Os arcos ficaram intactos. A cobertura era de telhas de alumínio de 5,50m, e poucas foram arrancadas. Uma parte da parede lateral mais de barlavento ruiu para o interior do pavilhão.

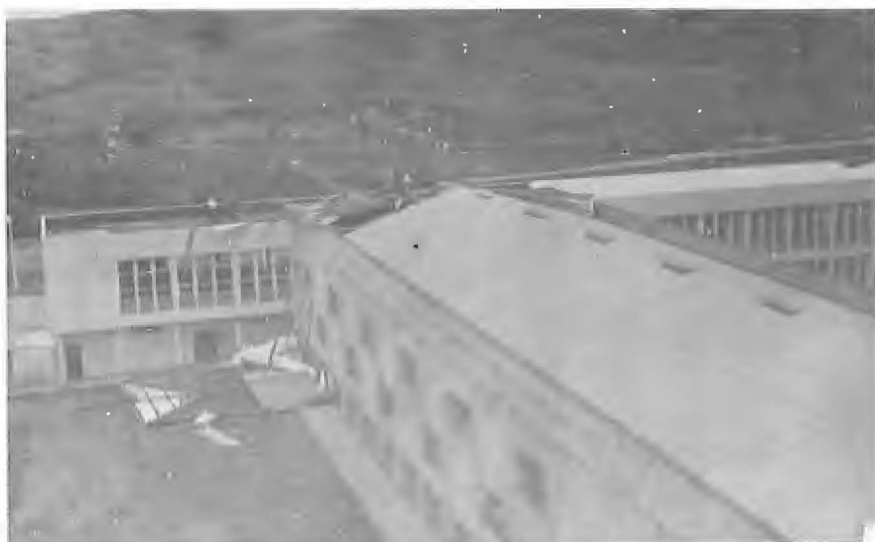
**Figura 4 – Prédio nos arredores de Porto Alegre, RS**

d) Prédio nos arredores de Porto Alegre, 1962 e 1963. No temporal de 3 de dezembro de 1962 o vento incidiu obliquamente à ala sul. Observa-se na figura 4 que o telhado completo (cobertura de alumínio, terças e tesouras) foi arrancado em seus primeiros 20 metros, indo parte cair no solo e parte na ala vizinha. Em outro temporal, mais violento, em 16 de março de 1963, os 9 metros mais de barlavento do telhado foram arrancados, indo parar a mais de 100 metros de distância. Também neste caso a incidência do vento foi oblíqua.

A causa do arrancamento do telhado, em ambos os casos, foi a falta de ancoragem.

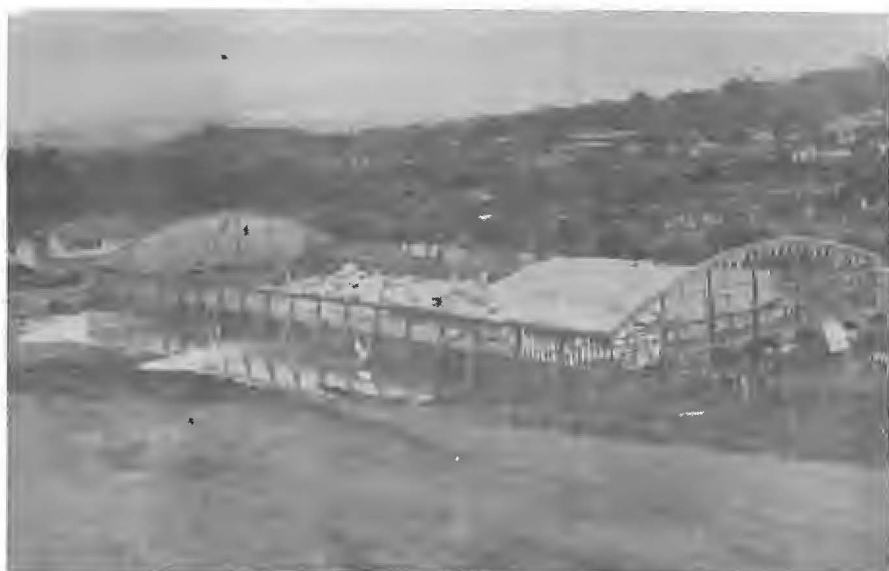
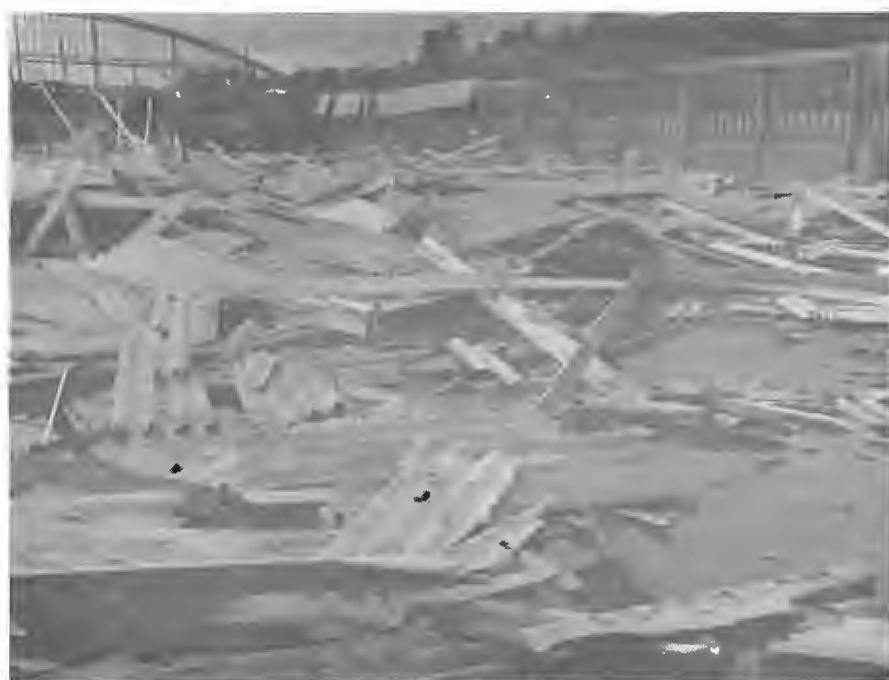
**Figuras 5a, 5b – Pavilhão da FENAC em Novo Hamburgo, RS**

e) Pavilhão da FENAC, Novo Hamburgo. Em abril de 1963 o vento danificou o pavilhão da FENAC, que mede 40 x 100m, com telhado curvo revestido com telhas de fibrocimento. A estrutura do telhado é constituída por arcos triarticulados, de treliça metálica. O vento agiu quase axialmente, pela frente. Ainda não estavam colocados os vidros do oitão da frente. Os portões têm dimensões de 3 x 4m. Estavam abertos os três portões da frente e os quatro das paredes laterais (dois em cada). Os dois portões da parede dos fundos estavam fechados, e o oitão desta parede já tinha os vidros colocados. Nestas condições, o esforço de sobrepessão interna somou seus efeitos à sucção externa. A força ascensional levantou a cumeeira do telhado e inverteu o sentido do empuxo nos dois apoios. A vinculação destes era incompleta, apta a resistir apenas a empuxo para fora. Com a inversão deste, os dois extremos dos arcos correram para dentro e o telhado caiu no interior do pavilhão (figuras 5.a e 5.b).

De acordo com a norma brasileira da época, a NB-5, o coeficiente de pressão é constituído de um coeficiente de pressão interna de 0,5 e de um coeficiente de pressão externa de  $-0,5$ , supostos uniformemente

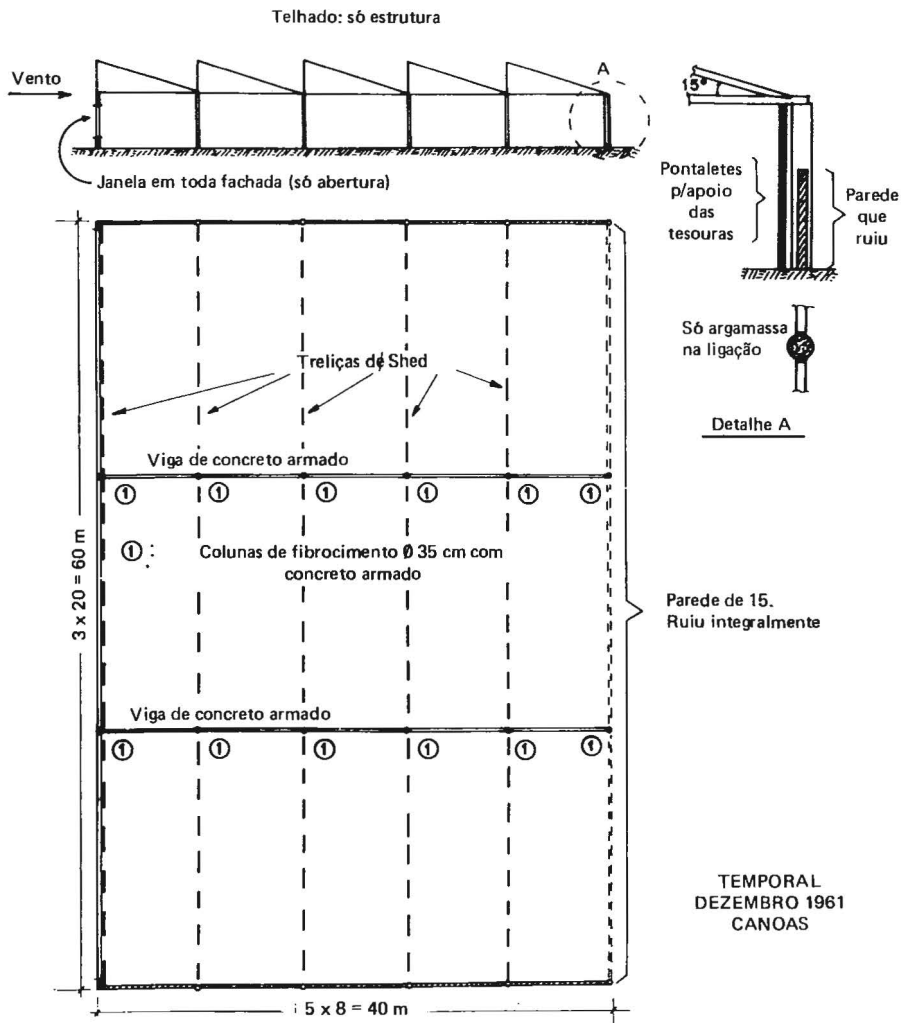
Figura 6 – Fábrica em construção em Canoas, RS

Os muros isolados, aos quais comparamos a parede que ruiu, são muito sensíveis à ação do vento, pois têm apenas seu peso próprio para garantir sua estabilidade. Como regra aproximada, um muro isolado não pode ter uma altura superior a dez vezes sua espessura resistente (isto é, não se considera a espessura do reboco). Contraventar durante a construção, se for necessário ultrapassar esta altura, é uma prática recomendável para o construtor não ter surpresas desagradáveis.

Muros de divisas em geral não obedecem a esta regra. É só aparecer uma rajada de vento com uma boa intensidade e na obliquidade mais

nociva que ele ruirá (vento oblíquo origina forças maiores que vento perpendicular ao muro – ver NBR-6123).

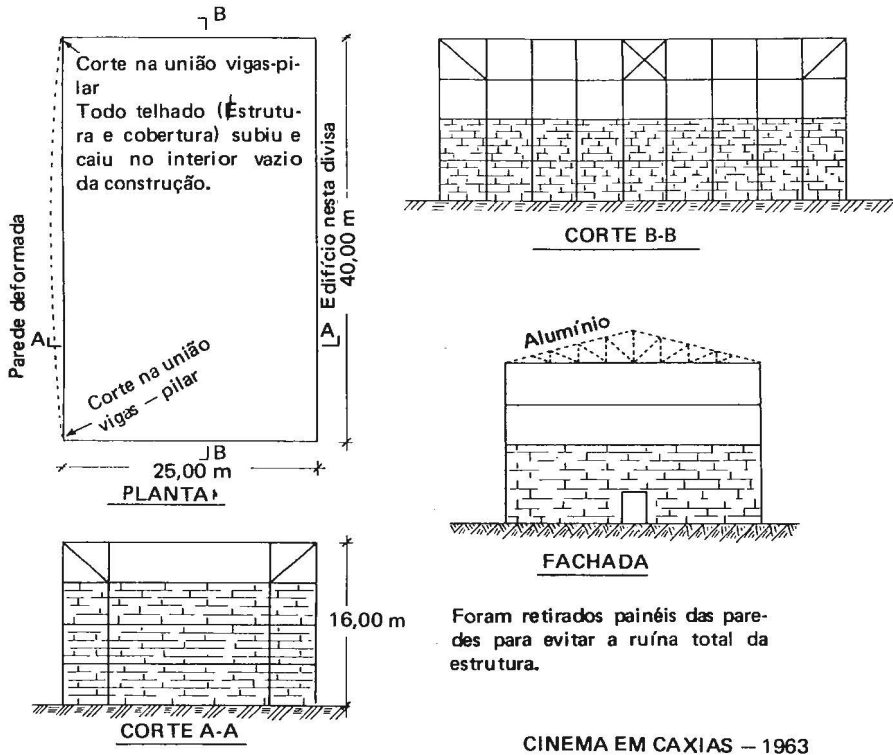
Figura 7 – Cinema em construção em Caxias do Sul, RS

lateral de sotavento ficou fortemente encurvada, com nítidas fissuras de corte nas ligações vigas-pilares. Observe-se na figura 7 que as paredes eram estruturadas em seus planos. As tesouras não estavam ancoradas nas paredes, o que ocasionou o arrancamento do telhado e conseqüente deformação das paredes, que ficaram sem apoio na parte superior.

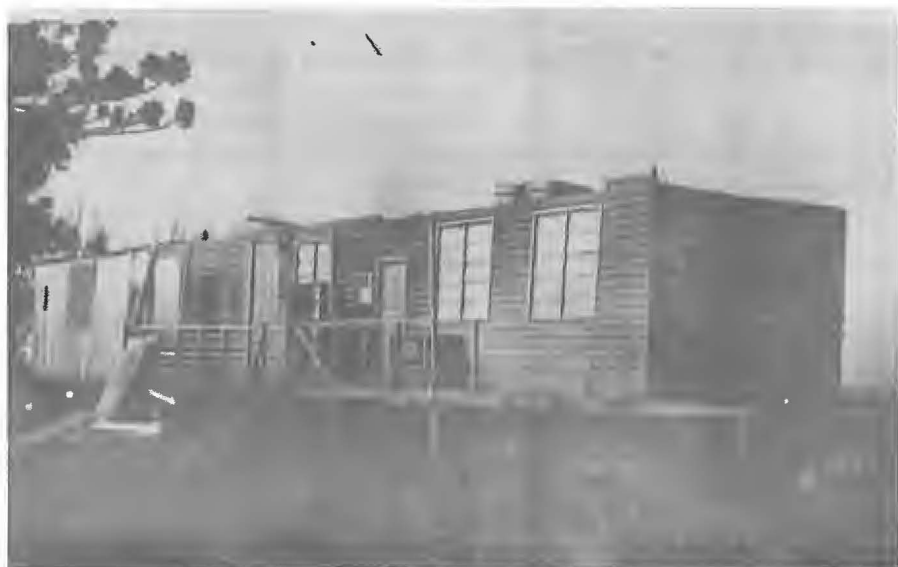
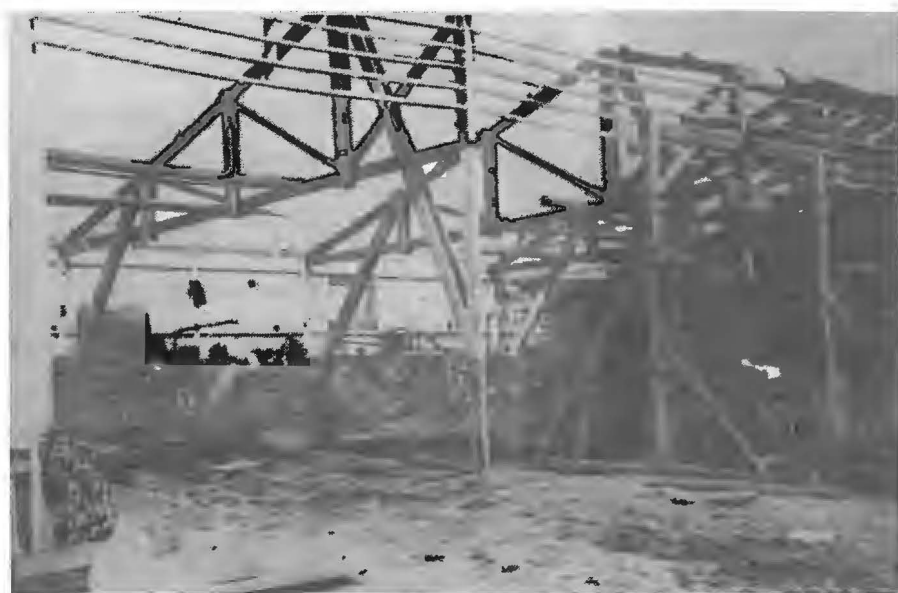
**Figuras 8a, 8b – Acampamento para construção de barragens em Santiago**

h) Acampamento para construção de barragens, em Santiago. Temporal de 23 de agosto de 1963. Foram arrancadas as coberturas dos telhados, de folhas onduladas de ferro galvanizado, de todas as construções do acampamento. Em alguns casos parte das terças foram arrancadas, solidárias às telhas, indo cair o conjunto algumas dezenas de metros adiante. No escritório, também as tesouras foram levadas pelo vento, bem como as tampas dos reservatórios de fibrocimento. A porta que ficava no fim do patamar foi arrancada (figura 8.a).

Na figura 8.b aparece um dos pavilhões para máquinas. Observe-se que os pilares e tesouras, convenientemente contraventados, resistiram

ao esforço do vento. A parede dos fundos permaneceu intacta; a parte da frente era aberta. A sobrepressão interna somou seus efeitos à sucção externa.

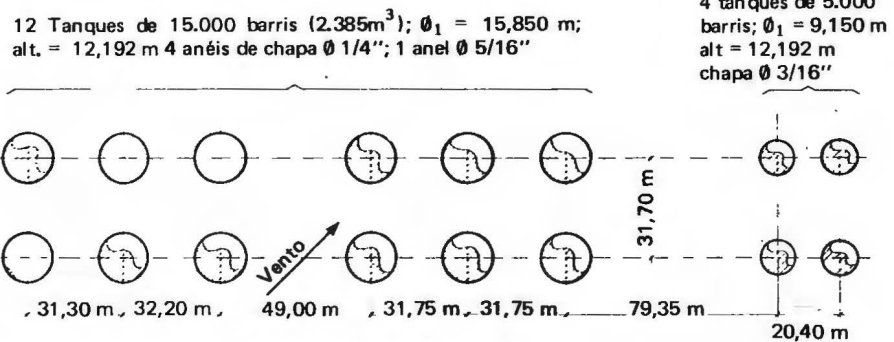
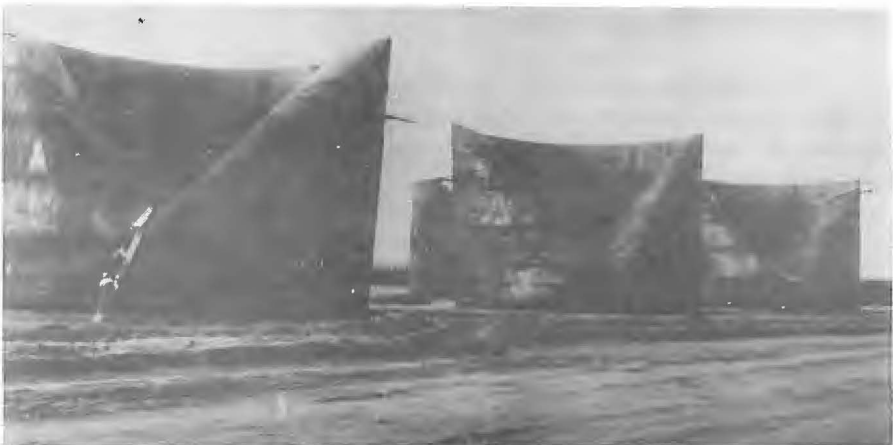
Figuras 9a, 9b — Depósitos da Petrobrás em Canoas, RS

O vento incidiu obliquamente ao eixo do conjunto de tanques (figura 9.a). Note-se que não houve efeito de proteção: os tanques situados na esteira dos demais sofreram danos iguais ou maiores que estes.

Os tanques estavam em construção; não tinham ainda tampa nem anel superior de enrijecimento. A velocidade do vento não foi muito alta. Estimaram-na em 40 km/h; cremos que deve ter sido maior, embora não excepcionalmente alta.

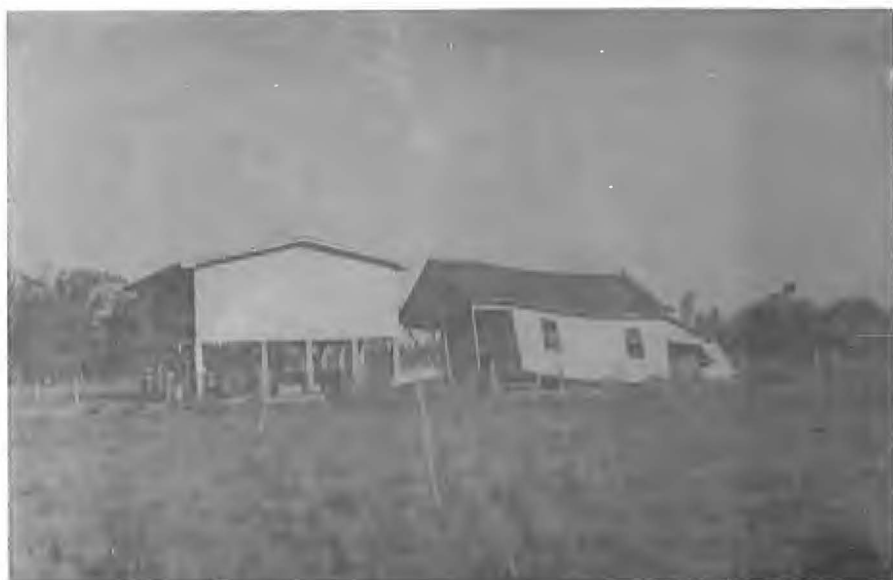
**Figura 13 — Escola em zona rural gaúcha**

Na beira da estrada que liga as duas cidades um prédio escolar, de madeira, foi deslocado de suas fundações (figura 13). Um aviário teve suas instalações completamente destruídas. Em Venâncio Aires um silo metálico, em fase final de montagem (faltava sua fixação às fundações), foi derrubado (figura 22). No mesmo conjunto de silos um elevador de grãos foi parcialmente destruído e lançado contra outro silo, danificando-o.

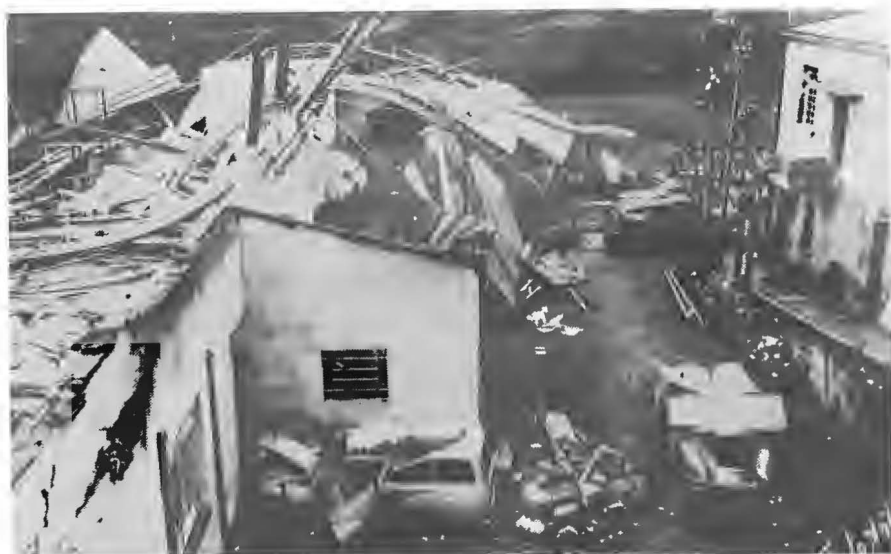
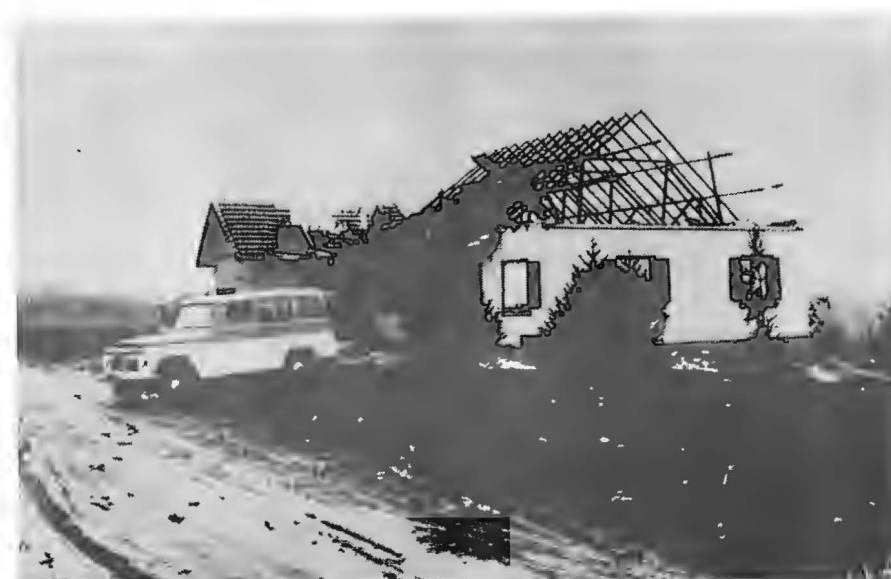
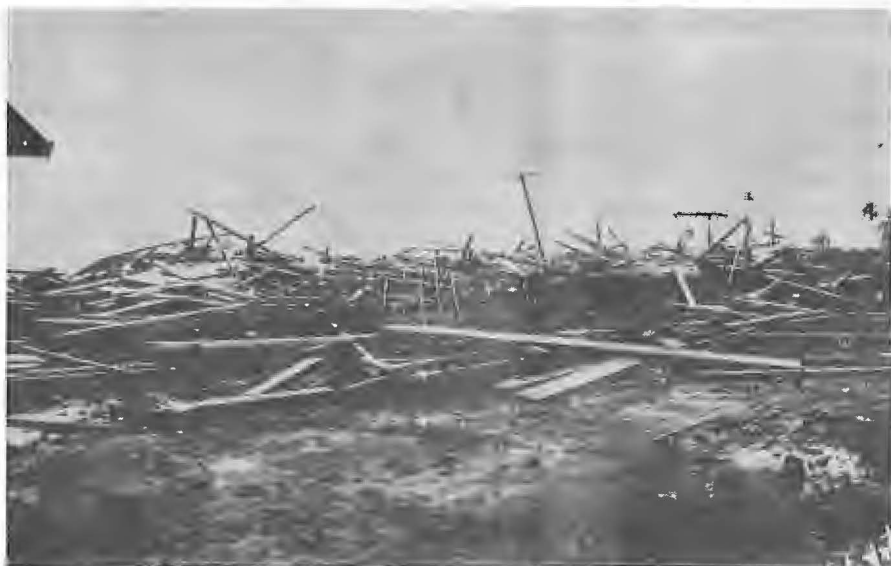
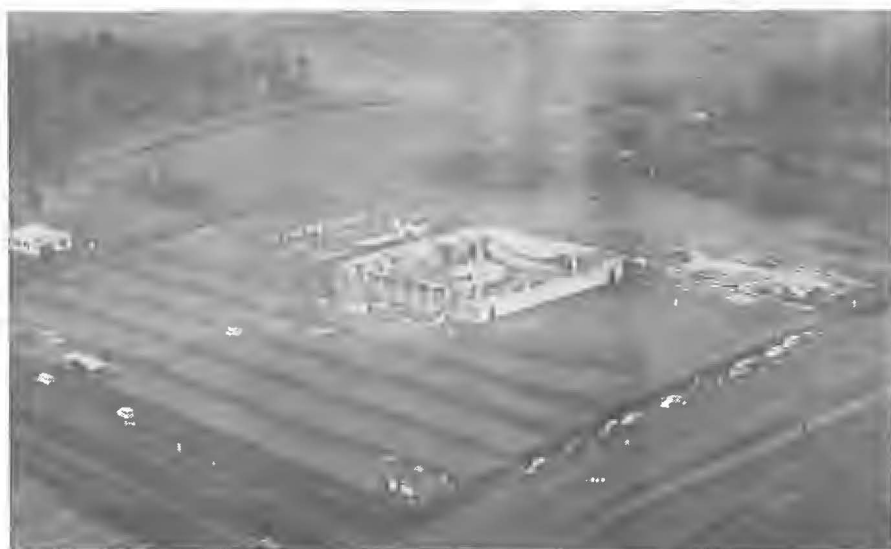
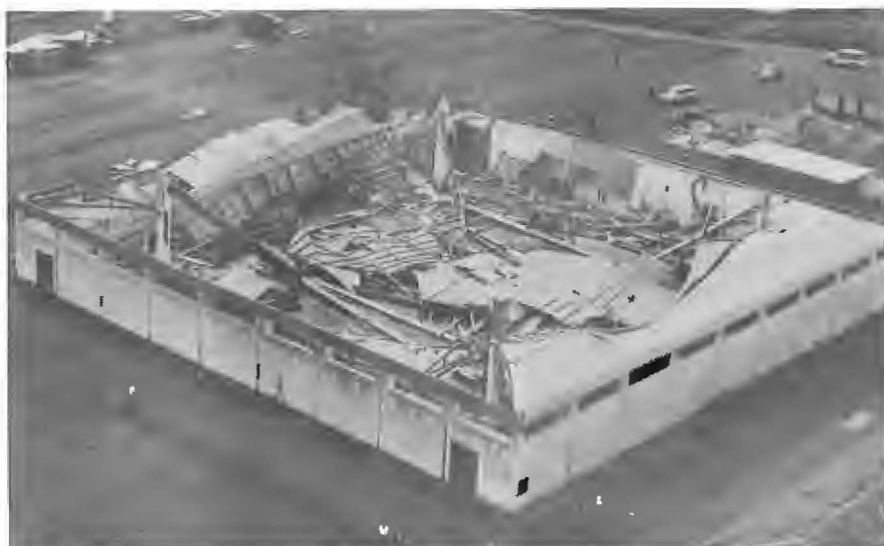
**Figuras 16a – Pavilhão paroquial em Lageado, RS**  
**16b – Residência em Lageado, RS**  
**16c – Parque de exposição de animais em Lageado, RS**  
**16d, 16e – Outros detalhes dos danos ocorridos em Lageado, RS**

l) No tornado que atingiu a cidade de Lageado, RS, em 1967, a velocidade do vento deve ter ultrapassado 150km/h. Os prejuízos materiais foram enormes, além de seis mortos e 40 feridos. Foram danificadas 214 casas, sendo que outras 22 foram totalmente demolidas. Postes e árvores foram arrancados. Casas de madeira foram tiradas de sobre suas fundações. O pavilhão de feiras (FENAL) teve seu telhado completamente destuído, à semelhança da FENAC (item 5.e).

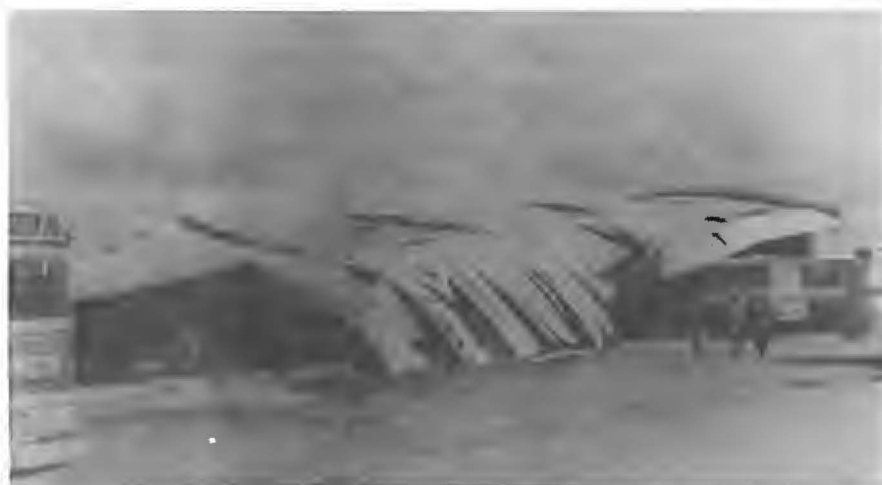
**Figura 17 – Pavilhão do terminal de ônibus em Alvorada, RS**

m) Alvorada, RS. A figura 17 mostra como ficou um dos pavilhões do terminal de uma empresa de ônibus. Um dos ônibus tombou, no pátio do terminal. A largura da faixa atingida pelo tornado ficou claramente indicada por uma linha de postes de iluminação de uma das ruas, perpendicular à trajetória do tornado, que foram fortemente inclinados pelo vento. Nesta faixa a destruição foi intensa, com casas de madeira inteira ou parcialmente destruídas, árvores e muros tombados, postes inclinados, casas deslocadas de suas fundações, coberturas e estruturas de telhados arrancados total ou parcialmente etc. Este acidente ocorreu em 1976 (figura 18).

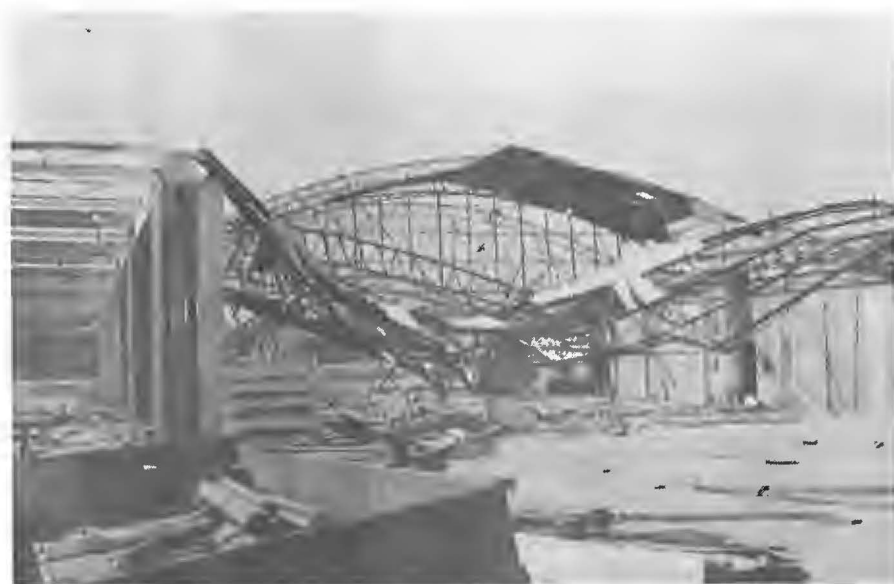
**Figura 19 – Pavilhão industrial em construção em Guaíba, RS**

n) Guaíba, RS, 1978. O tornado atingiu as vizinhanças da cidade, arrancando pedaços de árvores e árvores inteiras, derrubando postes, arrancando coberturas e estruturas de telhados, etc. Em uma das casas atingidas, além de todo o telhado foi arrancado o forro do quarto de casal e foram succionados os móveis aí existentes. A figura 19 mostra a que ficou reduzido um pavilhão industrial em fase de construção e que já se encontrava parcialmente coberto.

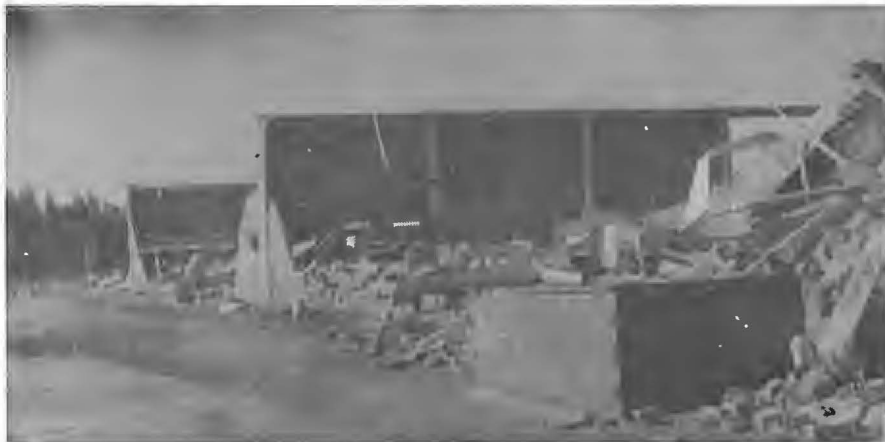
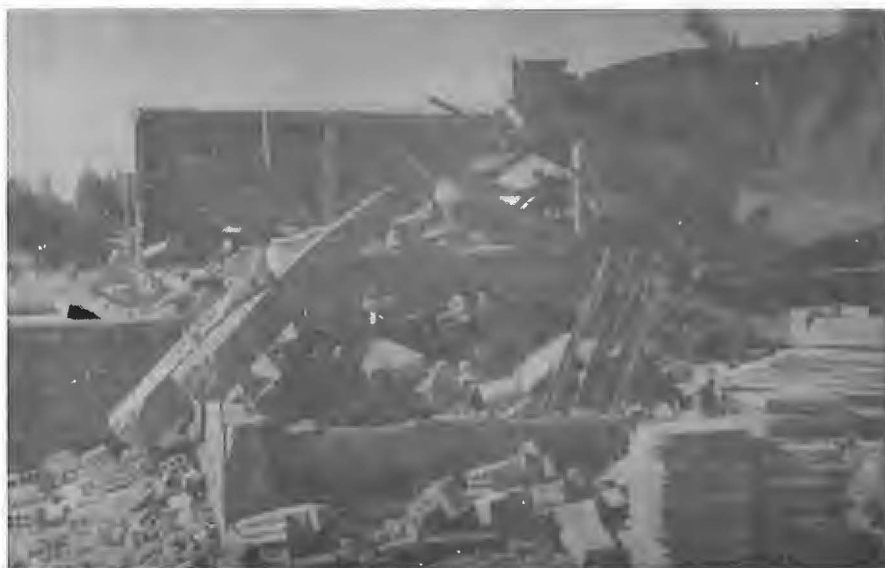
**Figuras 21a, 21b – Fábrica de móveis em Taquari, RS**

p) Neste mesmo ano de 1976 um temporal fez diversos estragos na região de Taquari e Venâncio Aires, no Rio Grande do Sul. De uma fábrica de móveis em Taquari só ficaram de pé duas paredes internas (figura 21).

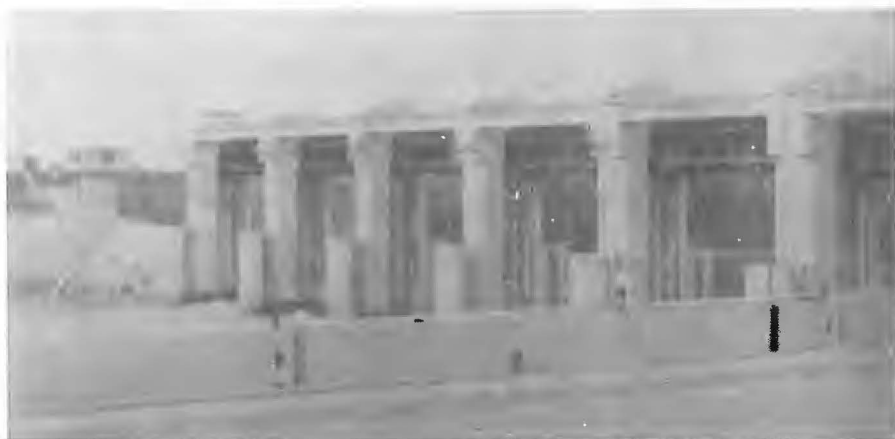
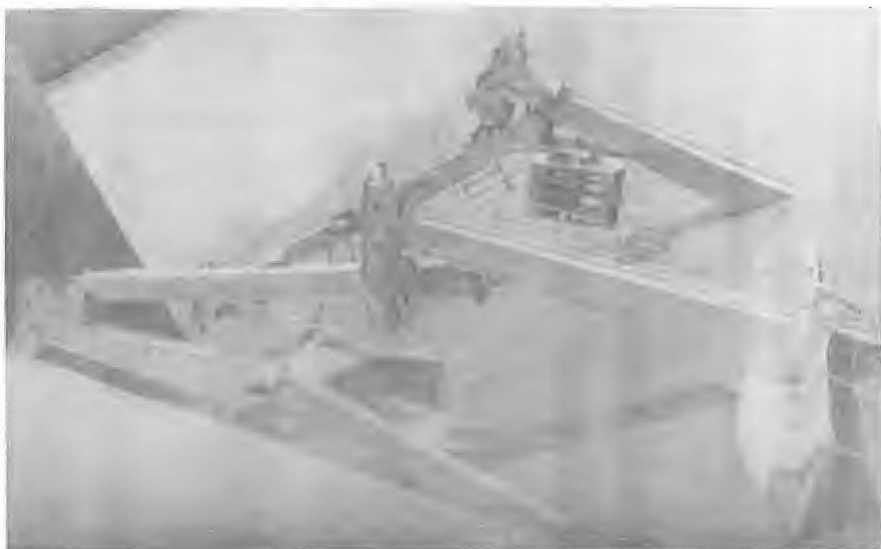
**Figuras 24a, 24b – Pórtico de manobras na barragem de Bom Retiro do Sul, RS**

q) Na barragem de Bom Retiro do Sul, RS, o temporal do dia 29 de janeiro de 1977 provocou um sério acidente com o pórtico de manobras. O exame dos danos causado pelo temporal na região levou-nos à conclusão de que a velocidade máxima de rajada de três segundos de duração, a dez metros de altura, em local plano e sem obstruções (velocidade de referência), foi de 130km/h. No centro de gravidade do pórtico foi estimada uma velocidade de rajada de três segundos de 138km/h, a que corresponde uma pressão dinâmica de 92kgf/m<sup>2</sup>. Estudos feitos a partir da literatura especializada, do anteprojeto da norma de vento NB-599 e de ensaios feitos no túnel de vento TV-2 da UFRGS (figura 23) mostraram que as forças devidas ao vento que realmente atuaram no pórtico de manobras, na parte mais violenta do temporal, foram de cerca de duas vezes as forças previstas pela NB-5.

O pórtico de manobras, apesar de estar frenado mecânica e eletricamente, foi arrastado ao longo dos trilhos por cerca de 70 metros, terminando por cair dentro do rio, após se chocar com o vertedouro (figura 24).

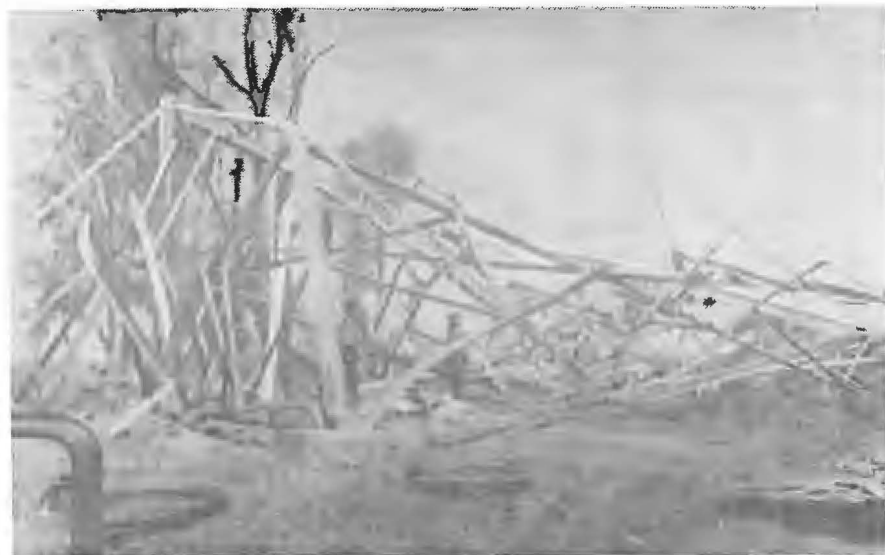
**Figura 25 – Torre de microondas da Companhia Riograndense de Comunicações em Pinheiro Machado, RS**

A figura 25 mostra a torre de microondas da Companhia Riograndense de Comunicações em Pinheiro Machado, após um forte temporal no dia 15 de janeiro de 1975. A torre ruiu completamente, sem se desligar das fundações. Tratava-se de uma torre em treliça metálica, com 80m de altura e base quadrada 10x10m.

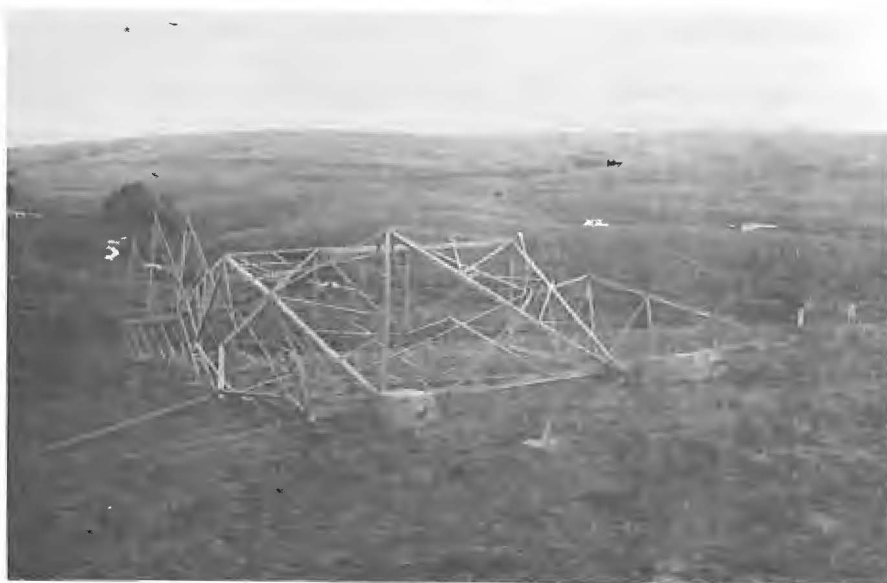
Figura 28 – Torre entre a Usina Termelétrica Presidente Médici e Quinta

c) Voltemos ao acidente que provocou a ruína das torres de número 36 a 40 na linha de transmissão entre a Usina Termelétrica Presidente Médici e Quinta (item 5.r). A primeira torre a entrar em colapso deve ter sido a do meio, atingida por uma rajada de vento excepcionalmente violenta. Esta torre foi arrancada de suas fundações, levando consigo parte das duas fundações em concreto armado do lado de barlavento. As bases destas duas pernas da torre foram deslocadas, transversalmente à linha, por uma distância de 9,10m (figura 28). O esforço lateral causado nas quatro torres vizinhas (duas de cada lado) pelo deslocamento dos cabos, com o tombamento e deslocamento transversal da torre central, aliado aos esforços originados pelas altas velocidades do vento sobre os cabos e as torres vizinhas, provocou o colapso por flexão das outras quatro torres. O colapso destas quatro torres se deu com ruptura por flexão no terceiro ou quarto painel das torres, a contar da base.

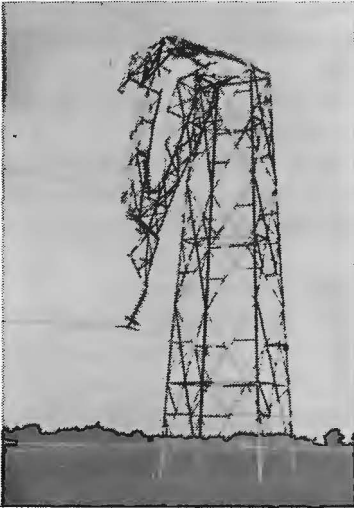
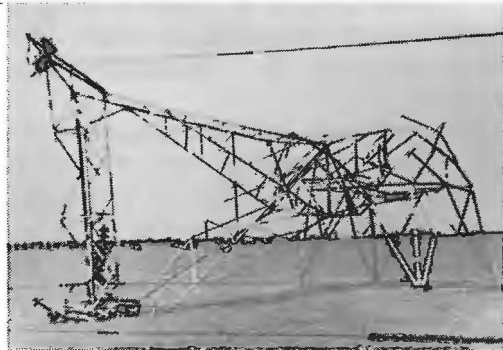
**Figuras 29a – Acidente em linhas de transmissão em São Paulo**

A NB-599, que se aplica a edificações em geral (e não apenas a edifícios e assemelhados), considera uma probabilidade de ruína muito pequena, em relação à NB-182. Esta última parece basear-se em certas normas europeias que admitem uma probabilidade de ruína muito maior, em zonas não-povoadas, pela existência na Europa de uma malha bastante densa de linhas de transmissão interligadas. Qualquer interrupção em uma delas é rapidamente suprida por outras linhas. Isto explica, cremos nós, (não só os acidentes ocorridos no Rio Grande do Sul, mas também outros de que temos informações, em São Paulo (CESP) e na Argentina (Aguas y Energia Eléctrica), de cujos acidentes damos dois exemplos na figura 29.
