Acidentes causados pelo vento

Joaquim Blessmann

QUARTA EDIÇÃO REVISTA E AMPLIADA

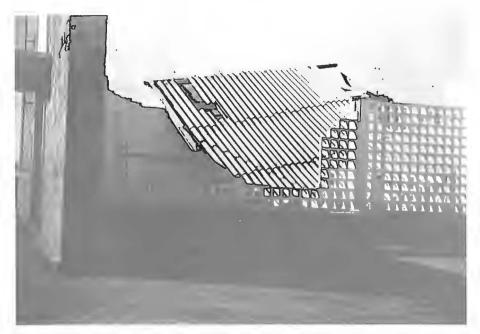
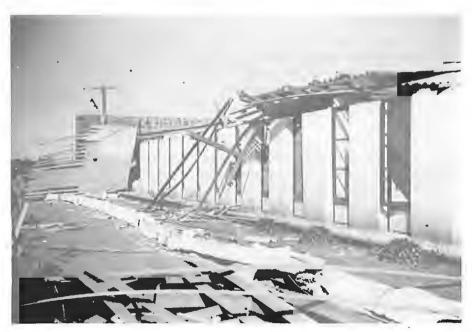
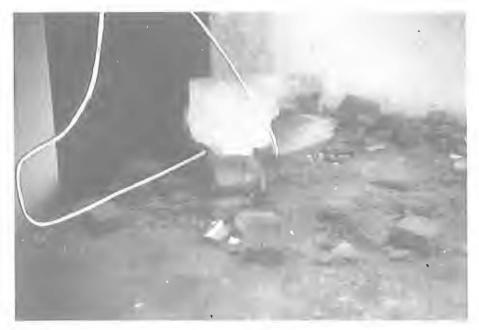
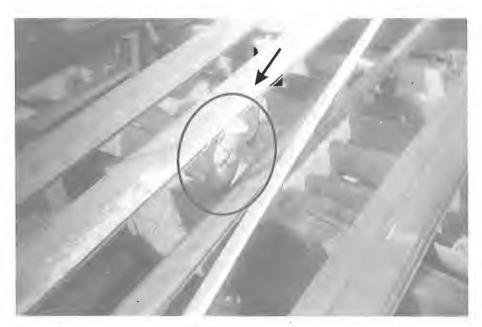
Figura 1a – Grupo Escolar em Júlio de Castilhos, RS.

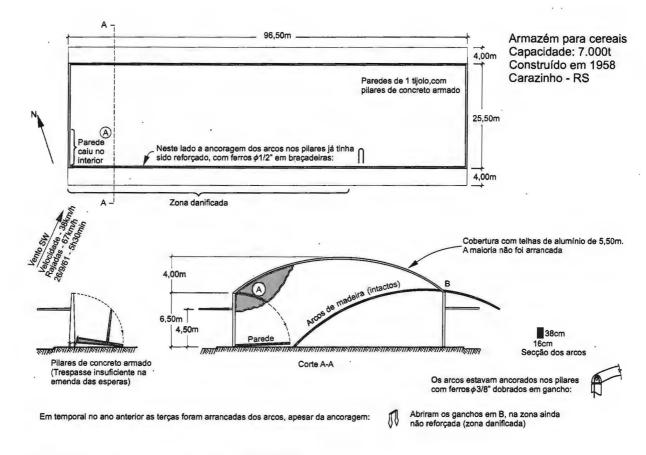
- b) Depósito de cereais em Carazinho. Com este depósito ocorreu uma série de acidentes. No primeiro deles o vento arrancou diversas telhas, o que levou os responsáveis a ancorarem-nas melhor. Uma segunda ventania levou então telhas e terças, arrancando as peças em U, com pontas de lança, que uniam terças e arcos de madeira (Figura 2). A ligação danificada foi refeita com várias voltas de ferro comum de construção. A ventania de 26 de setembro de 1961, com rajadas de 67km/h, encontrando uma boa ancoragem na parte superior, partiu pela base

Figura 2 - Depósito de cereais em Carazinho, RS.

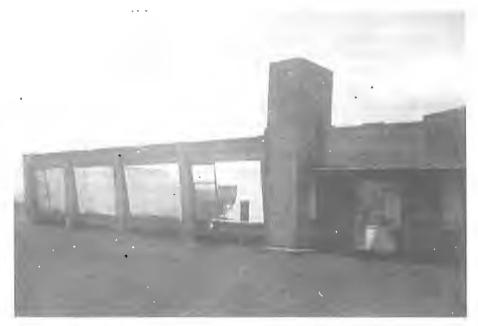
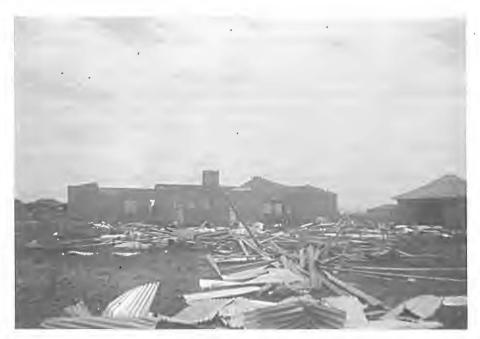
Figura 3a - Clube na praia Curumim, RS.

os pilares de concreto armado de barlavento. Neste lado a ancoragem dos arcos nos pilares já tinha sido reforçada com ferros de 12,5mm, em braçadeiras (as duas pontas mergulhadas no pilar). Na parede de sotavento isto fora feito apenas em alguns pilares. Na maioria deles ("zona danificada" da Figura) ainda estava a ancoragem primitiva, de ferros 9,5mm apenas dobrados em gancho. Estes ganchos foram retificados e os arcos foram levantados a sotavento pela força ascencional do vento. Estabeleceu-se no interior uma sucção que, aliada à sobrepressão externa na parede de barlavento, empurrou esta para dentro da construção. Os pilares de concreto armado de barlavento ruíram, em virtude da justaposição insuficiente das barras de aço das "esperas" das fundações. Mesmo ruindo os pilares conservaram-se solidários aos arcos, que se apoiaram intermediariamente nos pilares de sotavento (Figura 2). Os arcos ficaram intactos. A cobertura era de telhas de alumínio de 5.50m. e poucas foram arrancadas. Uma parte da parede lateral mais de barlavento ruiu para o interior do pavilhão.

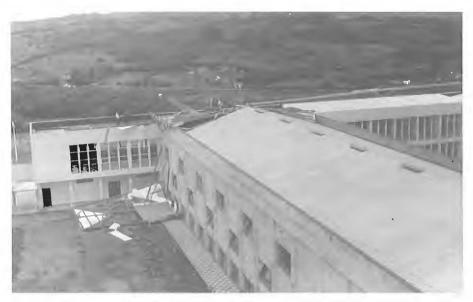
d) Prédio nos arredores de Porto Alegre, 1962 e 1963. No temporal de 3 de dezembro de 1962 o vento incidiu obliquamente à ala sul. Observa-se na Figura 4 que o telhado completo (cobertura de alumínio,

Figura 4 - Prédio nos arredores de Porto Alegre, RS.

terças e tesouras) foi arrancado em seus primeiros 20 metros, indo parte cair no solo e parte na ala vizinha. Em outro temporal, mais violento, em 16 de março de 1963, os 9 metros mais de barlavento do telhado foram arrancados, indo parar a mais de 100 metros de distância. Também neste caso a incidência do vento foi oblíqua.

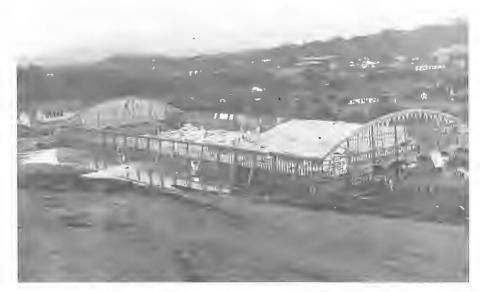
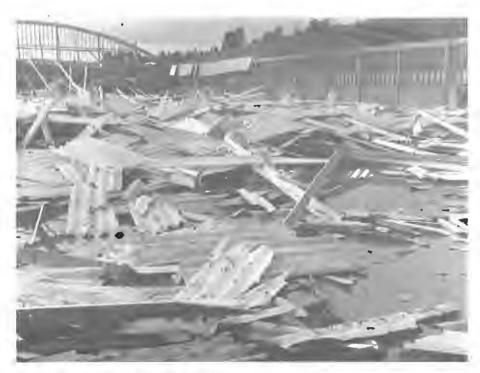
e) Pavilhão da FENAC, Novo Hamburgo. Em abril de 1963 o vento danificou o pavilhão da FENAC, que mede 40 x 100m, com telhado curvo revestido com telhas de fibrocimento. A estrutura do telhado é constituída por arcos triarticulados, de treliça metálica. O vento agiu quase axialmente, pela frente. Ainda não estavam colocados os vidros do oitão da frente. Os portões têm dimensões de 3 x 4m. Estavam abertos os três portões da frente e os quatro das paredes laterais (dois em cada). Os dois portões da parede dos fundos estavam fechados, e o oitão desta parede já tinha os vidros colocados. Nestas condições, o esforço de sobrepressão interna somou seus efeitos à sucção externa. A força ascencional levantou a cumeeira do telhado e inverteu o sentido do empuxo nos dois apoi-

Figura 5a – Pavilhão da FENAC em Novo Hamburgo, RS.

os. A vinculação destes era incompleta, apta a resistir apenas a empuxo para fora. Com a inversão deste, os dois extremos dos arcos correram para dentro e o telhado caiu no interior do pavilhão (Figuras 5a e 5b).

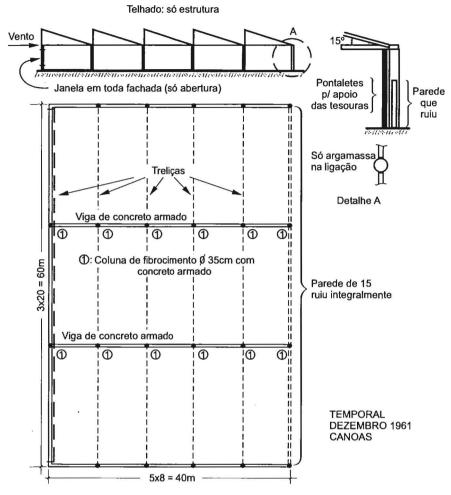
O vento incidiu contra a fachada situada à esquerda, na Figura 6. Esta fachada já estava com as paredes prontas, porém sem esquadrias. Estava em construção a parede da fachada oposta, que ruiu integralmente. Esta parede estava praticamente na situação de um muro isolado, pois sua ligação aos pilares era muito fraca, apenas com argamassa; não tinham sido deixados ferros horizontais nos pilares, para uma ancoragem eficiente das paredes.

Figura 6 - Fábrica em construção em Canoas, RS.

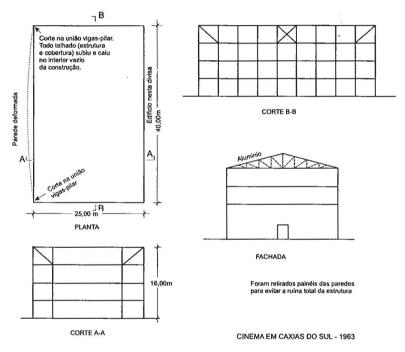
g) Cinema em construção, em Caxias do Sul. Temporal de 1963. Todo o telhado (com cobertura de alumínio) subiu com a força ascencional do vento e depois caiu no interior vazio da construção. Foi rapidamente retirada a alvenaria dos painéis superiores das paredes, para aliviar o esforço na estrutura e evitar sua ruína. Mesmo assim a parede lateral de sotavento ficou fortemente encurvada, com nítidas fissuras de corte nas ligações vigas-pilares. Observe-se na Figura 7 que as paredes eram estruturadas em seus planos. As tesouras não estavam ancoradas nas paredes, o que ocasionou o arrancamento do telhado e a conseqüente deformação das paredes, que ficaram sem apoio na parte superior.

Figura 7 - Cinema em construção em Caxias do Sul, RS.

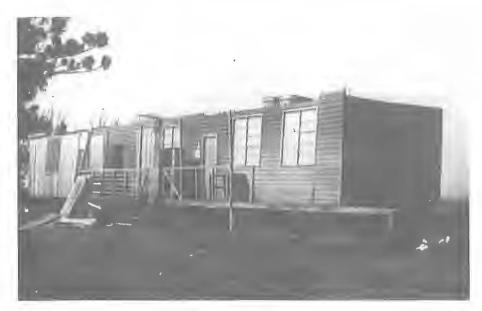
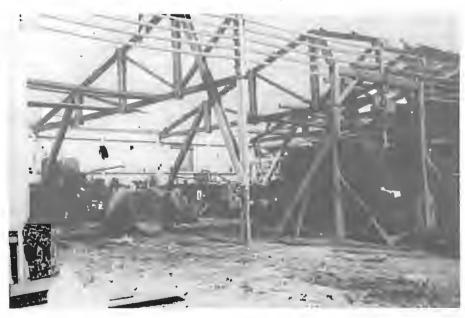
h) Acampamento para construção de barragens, em Santiago. Temporal de 23 de agosto de 1963. Foram arrancadas as coberturas dos telhados, de folhas onduladas de ferro galvanizado, de todas as construções do acampamento. Em alguns casos parte das terças foram arrancadas, solidárias às telhas, indo cair o conjunto algumas dezenas de metros adiante. No escritório, também as tesouras foram levadas pelo vento, bem como as tampas dos reservatórios de fibrocimento. A porta que ficava no fim do patamar foi arrancada (Figura 8a).

Figura 8a - Acampamento para construção de barragem em Santiago, RS.

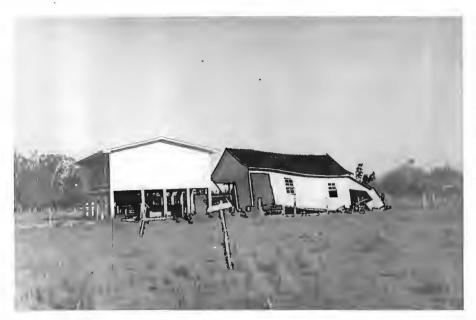
Figura 14 – Escola em zona rural gaúcha.

Na beira da estrada que liga as duas cidades um prédio escolar, de madeira, foi deslocado de suas fundações (Figura 14). Um aviário teve suas instalações completamente destruídas. Em Venâncio Aires, um silo metálico, em fase final de montagem (faltava sua fixação às fundações), foi derrubado (Figura 23). No mesmo conjunto de silos, um elevador de grãos foi parcialmente destruído e lançado contra outro silo, danificando-o.

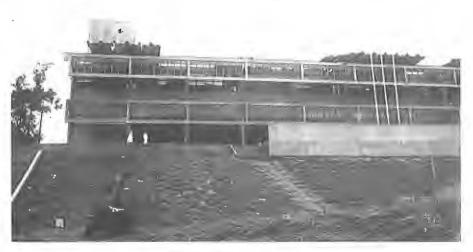
Figura 15 – Arrancamento de telhas de fibrocimento de grande porte.

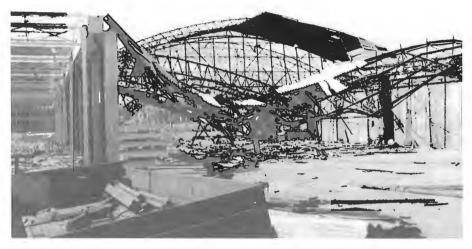
Figura 20 - Pavilhão industrial em construção em Guaíba, RS.

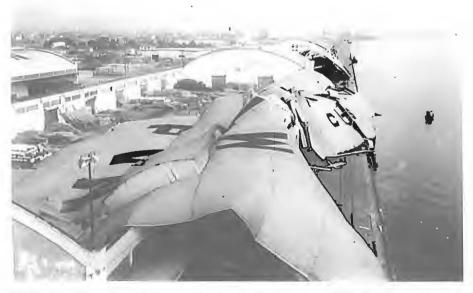
As dimensões em planta dos galpões são de 50x150m no armazém 29 e de 50x190m nos armazéns 32 e 33. As coberturas tinham for-

Figura 21 – Armazéns da Companhia Docas de Santos, no Cais do Macuro, Porto de Santos, SP.

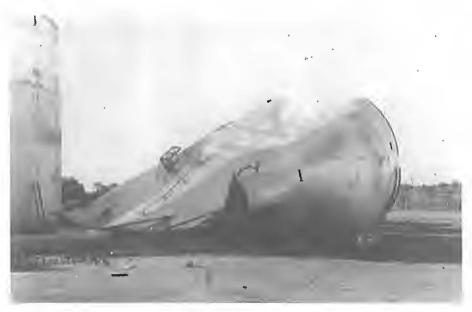
Figura 23 – Silo metálico em fase final de montagem, em Venâncio Aires, RS.

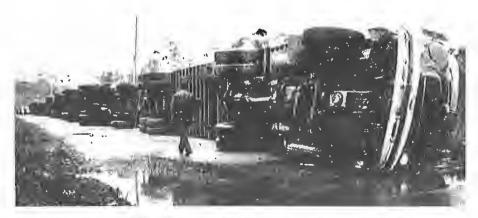
Figura 33 - Doze carretas tombadas, São Bernardo do Campo, SP (1991).

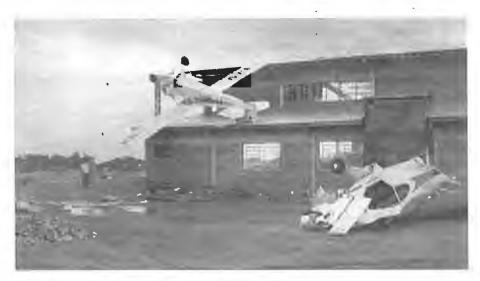
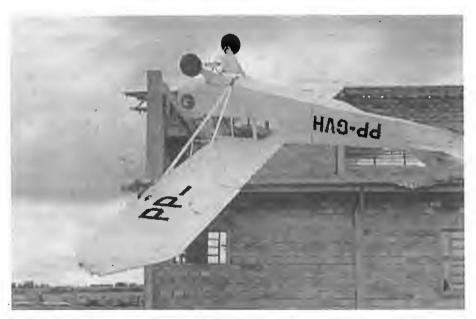
Anteriormente, em Carazinho, RS, a tormenta de 28/11/94 causou sérios prejuízos no aeroporto, com 2 hangares danificados, 9 aviões

Figura 34a - Aeroporto de Carazinho, RS (1994).

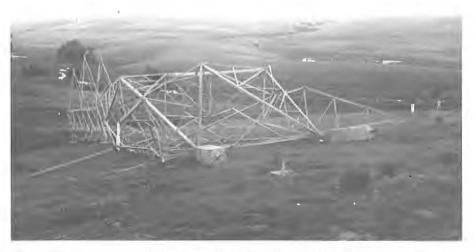
c) Voltemos ao acidente que provocou a ruína das torres de número 36 a 40 na linha de transmissão entre a Usina Termelétrica Presidente Médici e Quinta (item 5.q.). A primeira torre a entrar em colapso deve ter sido a do meio, atingida por uma rajada de vento excepcionalmente violenta. Esta torre foi arrancada de suas fundações, levando consigo parte das duas fundações em concreto armado do lado de barlavento. As bases destas duas pernas da torre foram deslocadas, transversalmente à linha, por uma distância de 9,10m (Figura 37). O esforço lateral causado nas quatro torres vizinhas (duas de cada lado) pelo deslocamento dos cabos, com o tombamento e deslocamento transversal da torre central, aliado aos esforços originados pelas altas velocidades do vento sobre os cabos e as torres vizinhas, provocou o colapso por flexão das outras 4 torres. Este colapso se deu com ruptura por flexão no terceiro ou quarto painel das torres, a contar da base.

Figura 37 – Torre entre a Usina Termelétrica Presidente Médici e Quinta.

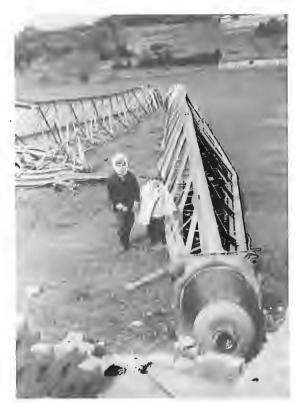
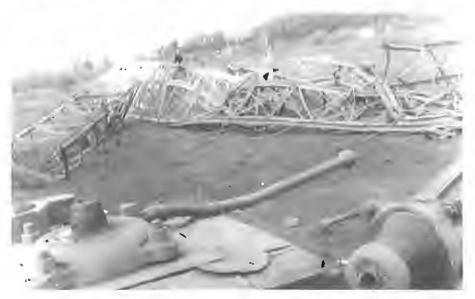
Figura 41a Torre acidentada da Rádio Farroupilha de Porto Alegre, RS.
