**UNIVERSIDADE FEDERAL DO RIO GRANDE DO SUL
ESCOLA DE ENGENHARIA
DEPARTAMENTO DE ENGENHARIA CIVIL**

**PROPOSTA DE MELHORIAS PARA A FASE DE ACOMPANHAMENTO DA
ENTREGA DE UNIDADES: ESTUDO DE CASO EM UMA EMPRESA
INCORPORADORA E CONSTRUTORA**

Trabalho de Conclusão de Curso apresentado à Comissão de
Graduação do Curso de Engenharia Civil da Escola de Engenharia
da Universidade Federal do Rio Grande do Sul, como parte
dos requisitos para obtenção do título de Engenheiro Civil

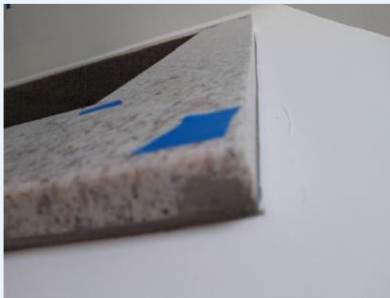
Figura 9: Defeito em moldura de churrasqueira – Tabela utilizada pela empresa

OBRA
LOCAL: TORRE
STATUS: EM CHECKLIST
CONCLUSÃO: REPROVADA
AMBIENTE: COZINHA/ÁREA DE SERVIÇO
ELEMENTO: REVESTIMENTO PEDRA
CATEGORIA: MOLDURA CHURRASQUEIRA
PROBLEMÁTICA: LASCADA
DESCRIÇÃO: NO CANTO INFERIOR DIREITO
DATA: 08/03/2021 10:22:34
IMAGEM:

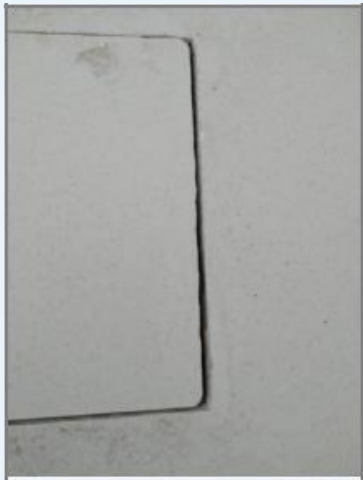
Figura 11: Defeito em revestimento cerâmico – Tabela utilizada pela empresa

OBRA
LOCAL: TORRE
STATUS: EM CHECKLIST
CONCLUSÃO: REPROVADA
AMBIENTE: BANHEIRO
ELEMENTO: REVESTIMENTO CERÂMICO
CATEGORIA: RALO OCULTO
PROBLEMÁTICA: LASCADO
DESCRIÇÃO: CERÂMICA LASCADA JUNTO AO RALO
DATA: 04/03/2021 11:53:06
IMAGEM:

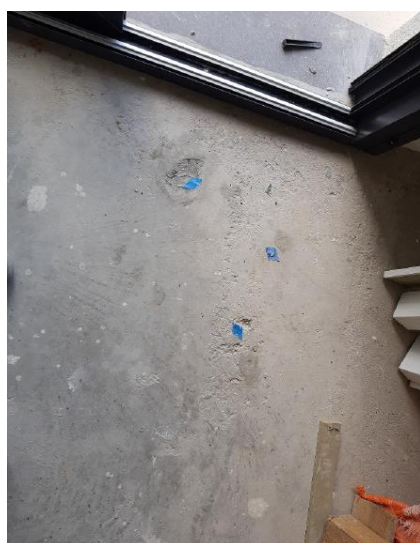
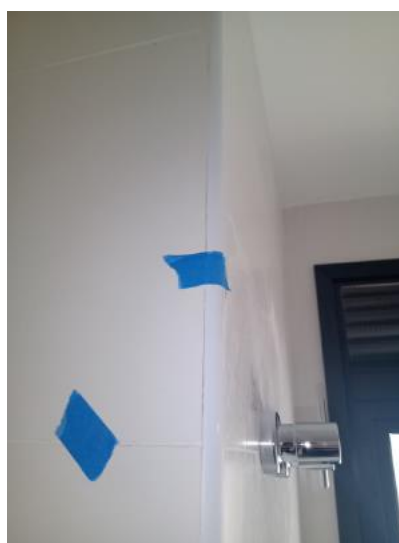
Como pode ser observado na tabela acima, a grande maioria dos defeitos encontrados possuem origem na má execução dos serviços, como por exemplo, a existência de irregularidades na laje (possivelmente oriundas de falhas na concretagem), rejuntes executados de forma irregular e pintura sem o devido cobertura. Tais questões podem ser resolvidas com uma melhora no sistema de gestão qualidade e verificação das atividades. Ainda, há em menor frequência de ocorrência (mas também de forma significativa), a observação de defeitos ocorridos em decorrência de danos realizados pelas próprias equipes das empresas fornecedoras de mão de obra. Por exemplo, revestimentos cerâmicos lascados ocorrem em grande parte dos casos por consequência de choques mecânicos, causados pelas atividades subsequentes à execução do revestimento, assim como ocorrem defeitos semelhantes em esquadrias de madeira. Abaixo, as Figura 20 a 23 trazem exemplos de alguns dos defeitos mencionados.

Figura 20 e 21: Defeitos na regularização da laje e execução do rejunte - marcações em azul

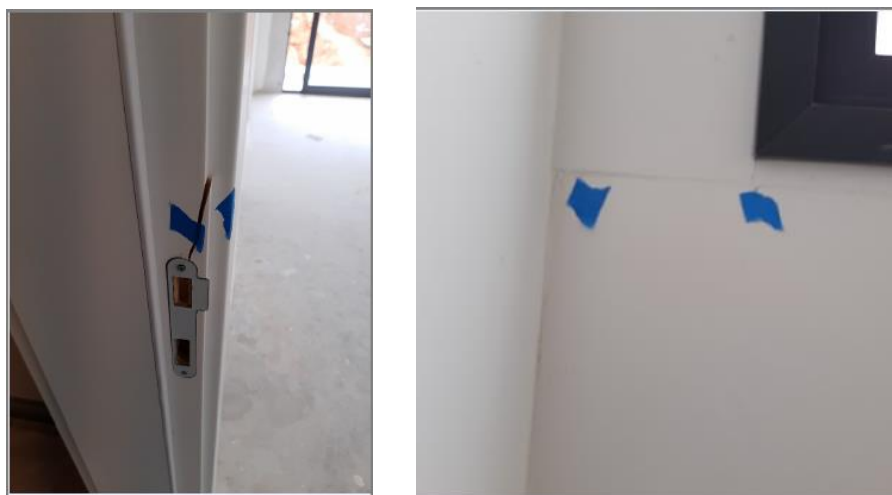
Figura 22 e 23: Defeitos de marco de porta e cerâmica quebrados.
