DETECÇÃO E DIAGNOSTICAGEM DE PROBLEMAS EM UMA BANCADA
DE TESTES DE ROLAMENTOS A BAIXAS VELOCIDADES

Monografia apresentada ao
Departamento de Engenharia Mecânica
da Escola de Engenharia da
Universidade Federal do Rio Grande
do Sul, como parte dos requisitos para
obtenção do diploma de Engenheiro
Mecânico.

Agradeço também pela oportunidade ímpar, dada pela empresa *Prüftechnik Condition Monitoring*, de estar envolvido em um projeto de alta tecnologia e podendo basear-me nele para a escrita desse trabalho. Assim, é necessário, citar o nome do meu chefe, *Dr. Edwin Becker*, que me convidou para estar no dia-a-dia da empresa e lá desenvolver este trabalho. Local onde contei com a ajuda de colegas, como *Álvaro*, *Christian* e *Misel*, em temas singulares ao meu estudo.

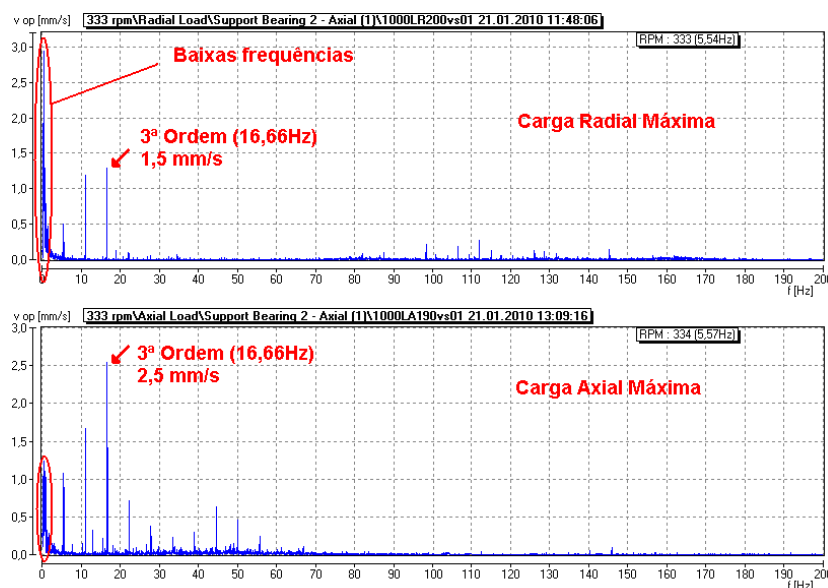
Figura 5.1 – Comparação do espectro de vibração em diferentes carregamentos

Após 3 semanas de uso, quando a determinação do “ponto zero” estava sendo feita, foi detectada uma anormalidade no espectro de vibração da bancada, quando medida a vibração no mesmo ponto e sentido (alojamento dos rolamentos de carga radial na posição axial) mas em diferentes estados de carregamento (carga axial e carga radial máximas).

Primeiramente, havia picos nas três primeiras ordens, efeito que pode ser causado por:

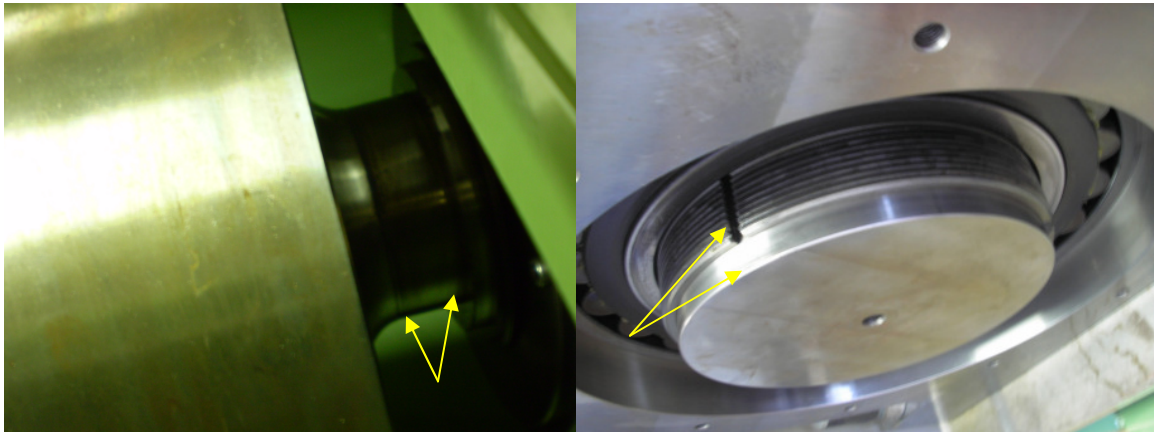
Figura 5.2 – Deslocamento axial do eixo

Uma vez localizado o problema no eixo, a primeira medida foi a inspeção visual do mesmo, mediante a abertura das tampas superiores. Quando observada a localização do eixo em relação ao rolamento de suporte e rolamento de testes, uma distância de aproximadamente 40mm foi detectada (Figura 5.2).

Sabendo que o eixo havia sido deslocado, foi verificado o alojamento do rolamento de testes, que poderia ter tido a mesma movimentação. Porém ao verificar a posição do eixo em relação ao rolamento de testes, foi visualizado que apenas o eixo havia mudado sua posição inicial.

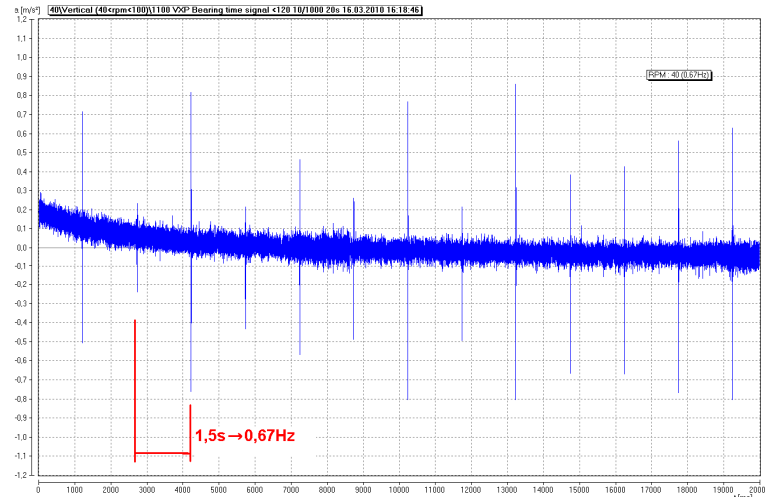
Figura 5.3 – Sinal no tempo (aceleração) do primeiro reparo.

Após o primeiro reparo, as medições de vibrações voltaram a apresentar irregularidades, como é possível ver o sinal no domínio do tempo, mostrado na Figura 5.3. Nessa análise, é possível ver a repetição de picos a cada 1,5s, que é o tempo de uma rotação a 40 RPM, velocidade em que foi tomada a medição.

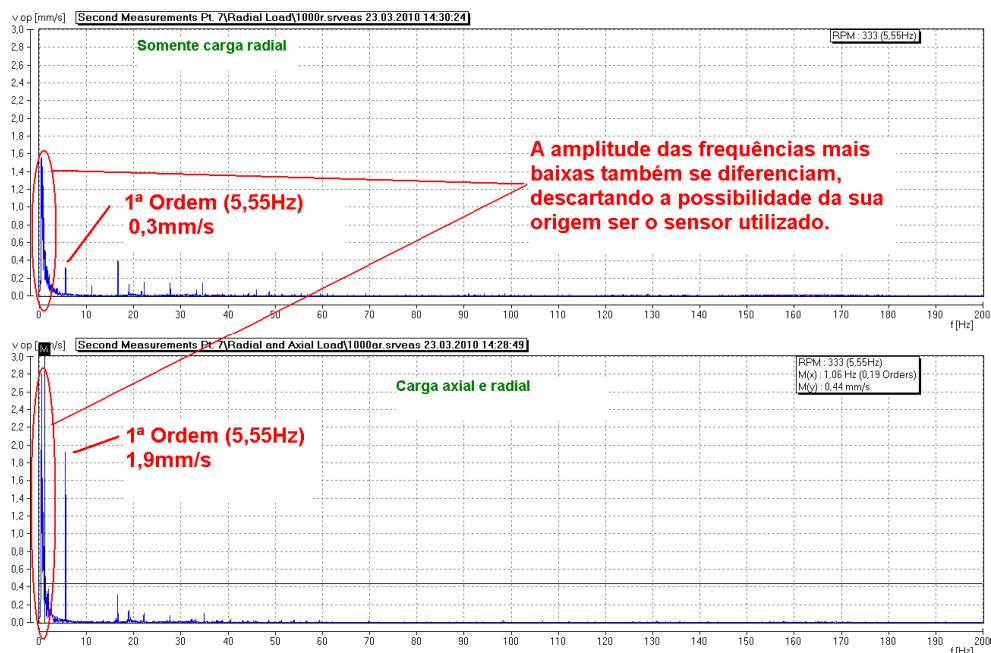
Figura 5.4 – Comparação entre carregamento somente radial e carregamento radial e axial.

É possível ver um incremento na amplitude da vibração na frequência de 5,55Hz, que para a velocidade de 333 RPM representa a primeira ordem. O incremento é de aproximadamente seis vezes, o que demonstra que há um problema na bancada visto somente quando os dois cilindros hidráulicos exercem carga no sistema.

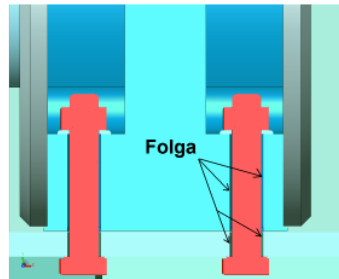
Figura 5.5 – Projeto dos parafusos de fixação do alojamento do rolamento de testes

Sabe-se que os parafusos que fixam o alojamento à estrutura não são interferentes à mesma, ou seja, o alojamento e a estrutura não possuem rosca. Há uma folga que pode ser vista na Figura 5.5.

Desse modo, é possível associar o problema encontrado ao pouco torque de aperto dos parafusos responsáveis por impedir a movimentação do alojamento.

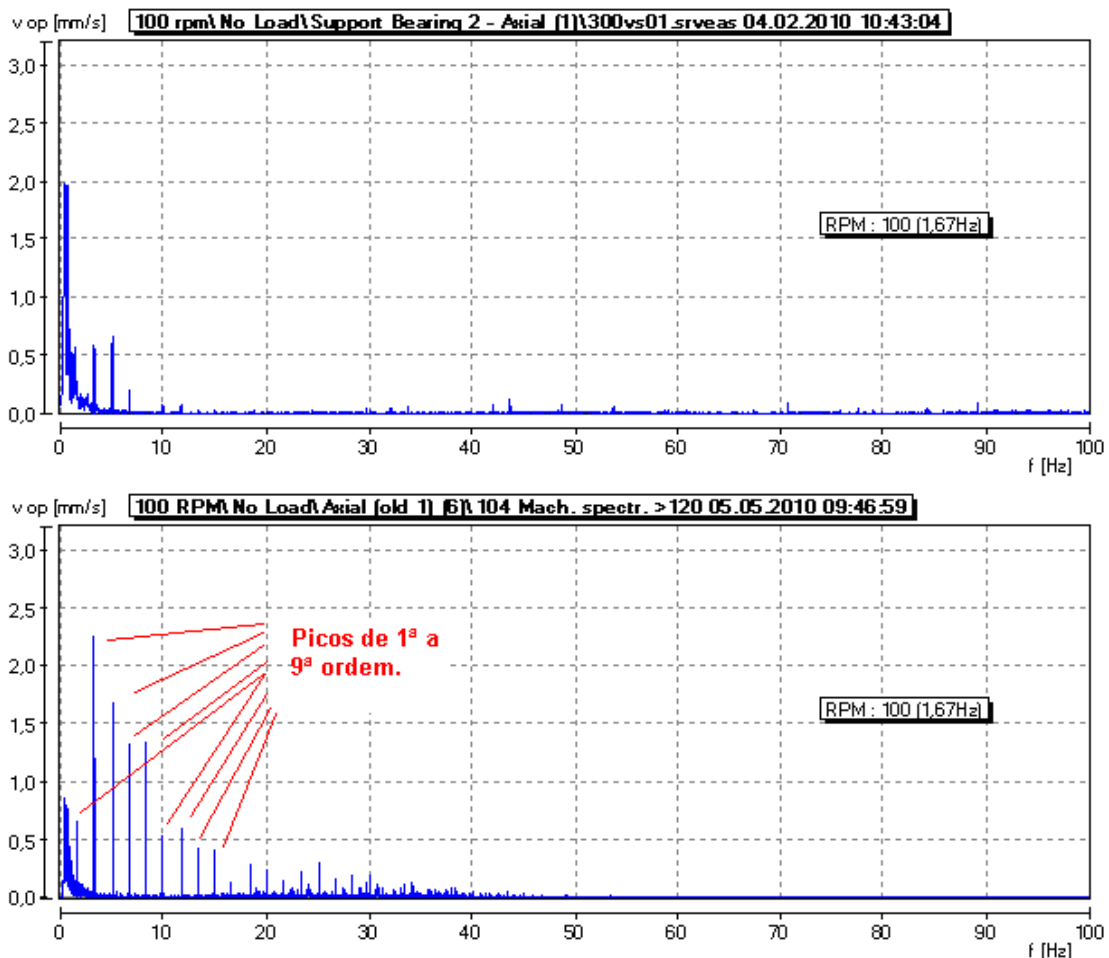
Figura 5.6 – Comparação do espectro de vibrações depois do primeiro reparo e situação atual

O espectro de vibração já apresentava possíveis irregularidades na bancada após o reparo do eixo deslocado axialmente, e a situação se agravou após a retomada dos testes. Na comparação do espectro de vibração após o primeiro reparo e a situação atual, diversos picos de 1ª até 9ª ordem são visíveis, característica de desalinhamento severo (fonte), o que pode ser visto na Figura 5.6.

A aparição de picos de primeira, segunda e terceira ordem, pode ser causada por diversos motivos, entre eles:

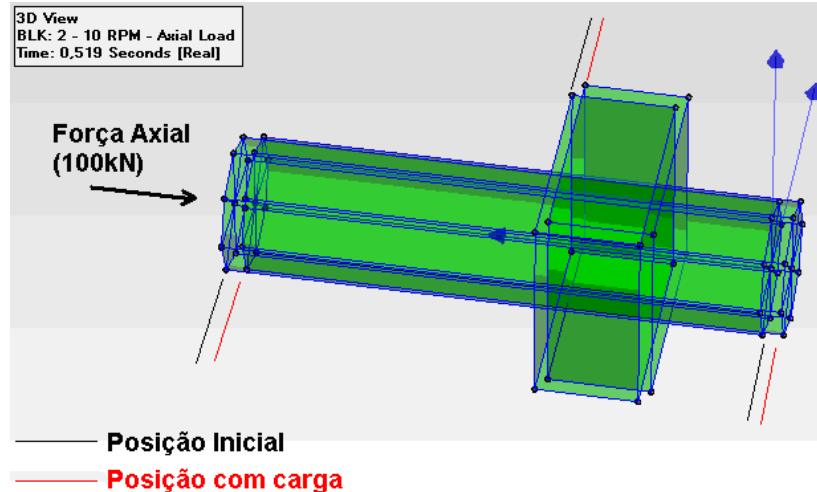
Figura 5.7 – Modelagem 3D do deslocamento amplificado do eixo e alojamento

Com a análise dos diferentes resultados, é possível detectar um movimento anormal do alojamento dos rolamentos de carga radial. O alojamento deveria permitir a movimentação axial do eixo, através de um ajuste folgado. Esse comportamento pode ser visto na Figura 5.7.

É possível ver que até mesmo quando apenas a força axial está acionada, o alojamento realiza um movimento no mesmo sentido do eixo, dando a impressão que há uma relação entre os dois que não deveria ocorrer, detectando-se que há um problema no alojamento e não no eixo. Esse problema gera as diferenças no espectro de vibração vistos anteriormente.

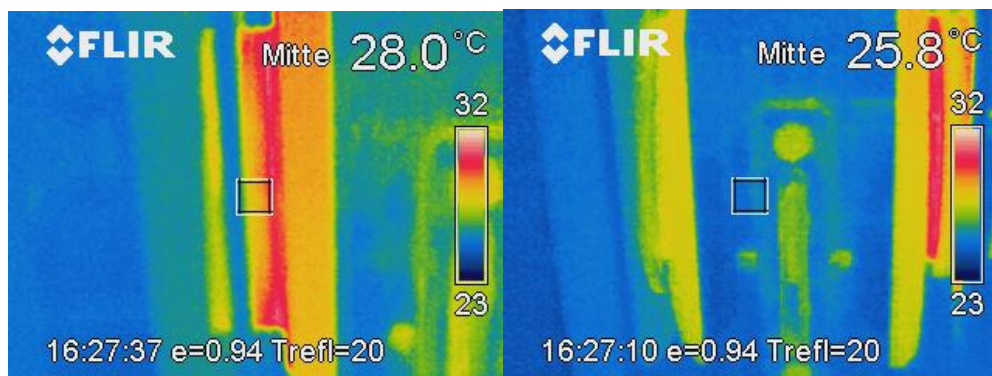
Figura 5.8 – Termografia da região de encaixe do eixo e do alojamento (vista de topo)

Para fins de conhecer o efeito dessa interferência no eixo, foi realizada uma análise termográfica do alojamento e eixo, a fim de detectar alguma tensão no ajuste das partes, o resultado é visto na Figura 5.8.

Uma vez detectada a alteração da temperatura no eixo, foram também realizadas medições da temperatura do eixo. Para isso, foram selecionados três pontos: distante de rolamentos (centro), esquerda e direita do alojamento. Em uma medição sem cargas induzidas ao sistema, os resultados são apresentados na tabela 5.1.
