**PEQUENAS BARRAGENS PARA O ABASTECIMENTO DE
ÁGUA DO MUNICÍPIO DE CAXIAS DO SUL/RS:
AVALIAÇÃO E PROPOSIÇÃO DE MÉTODOS DE
RECUPERAÇÃO E CONSERVAÇÃO**

Porto Alegre
junho 2010

Trabalho de Diplomação apresentado ao Departamento de Engenharia Civil da Escola de Engenharia da Universidade Federal do Rio Grande do Sul, como parte dos requisitos para obtenção do título de Engenheiro Civil

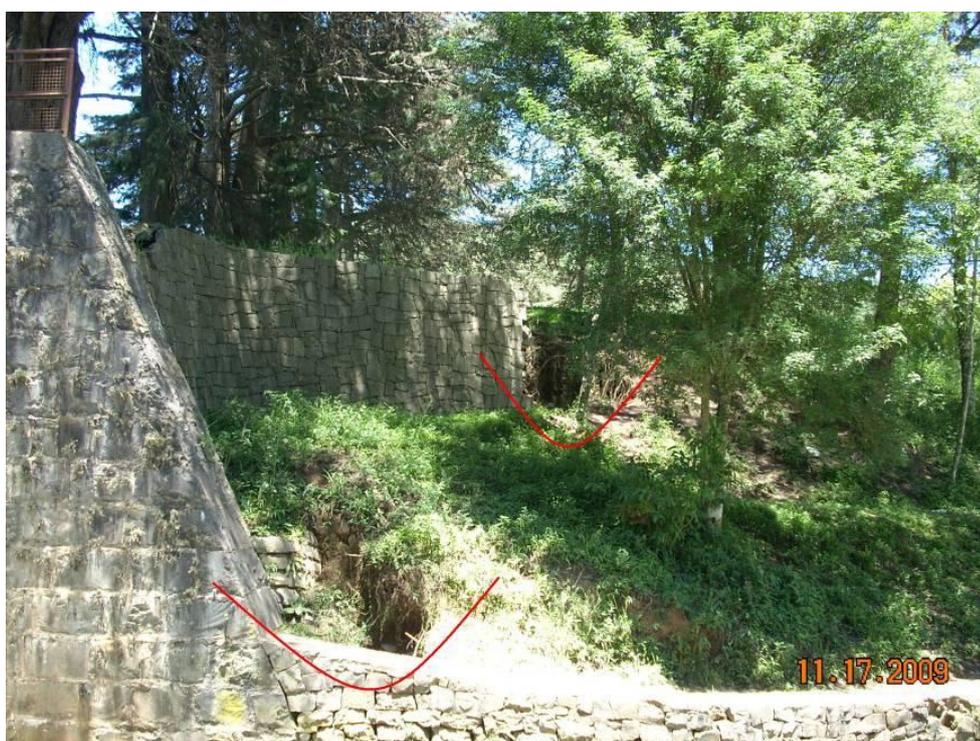
O bloqueio dos vertedouros por vegetação aquática (aguapés e gramíneas) pode ser citado como um dos causadores do problema de galgamento. Como vertedouros auxiliares são construídos em uma cota levemente superior à cota do vertedouro principal, eles só recebem fluxo d'água em situações de grandes vazões. A grande quantidade de vegetação aquática no local acaba obstruindo o vertedouro e reduzindo sua capacidade de vazão (figura 11). Tal fato sobrecarrega o vertedouro principal e é um dos problemas que tem que ser sanados.

Figura 10: São Paulo – erosão junto aos muros por galgamento sobre a barragem

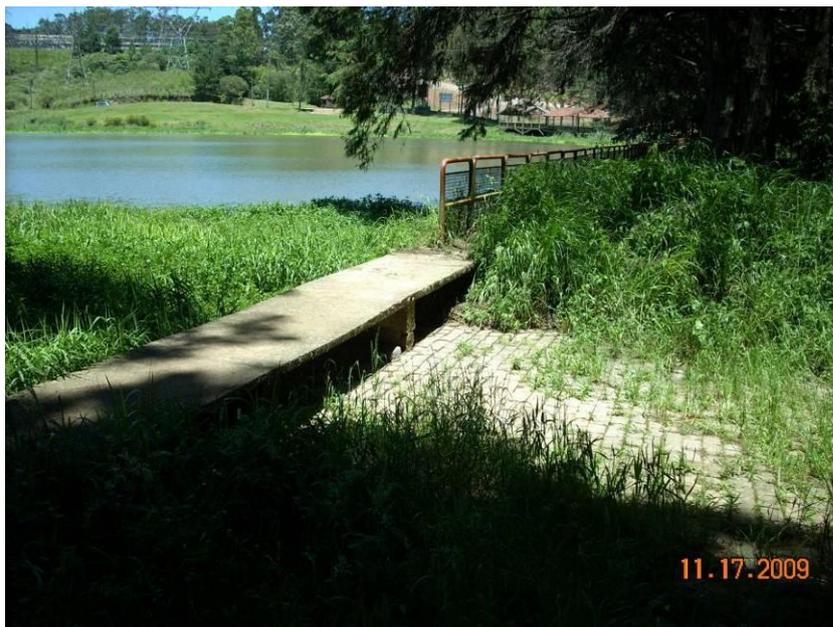
Figura 11: São Paulo – aguapés e gramíneas bloqueando vertedouro auxiliar

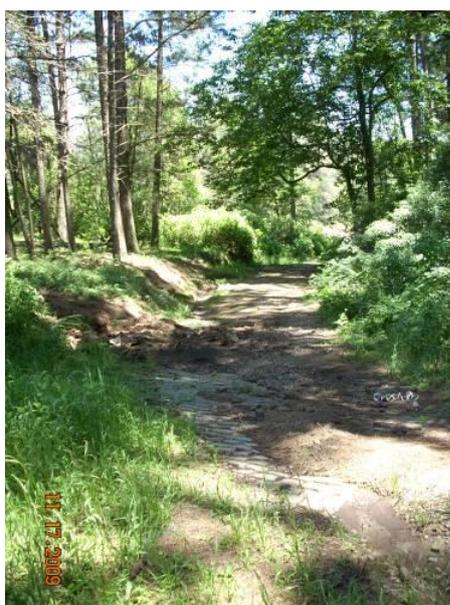
O canal que recebe as águas provenientes do vertedouro auxiliar não está preparado para tal fluxo de água. No local há apenas uma rampa com terreno natural (sem revestimento, figura 12). O fluxo de água acaba erodindo o solo, formando valetas e sulcos, apresentando depressões com diâmetros da ordem de 1 m.

Figura 12: São Paulo – canal de fuga mal definido e sem revestimento

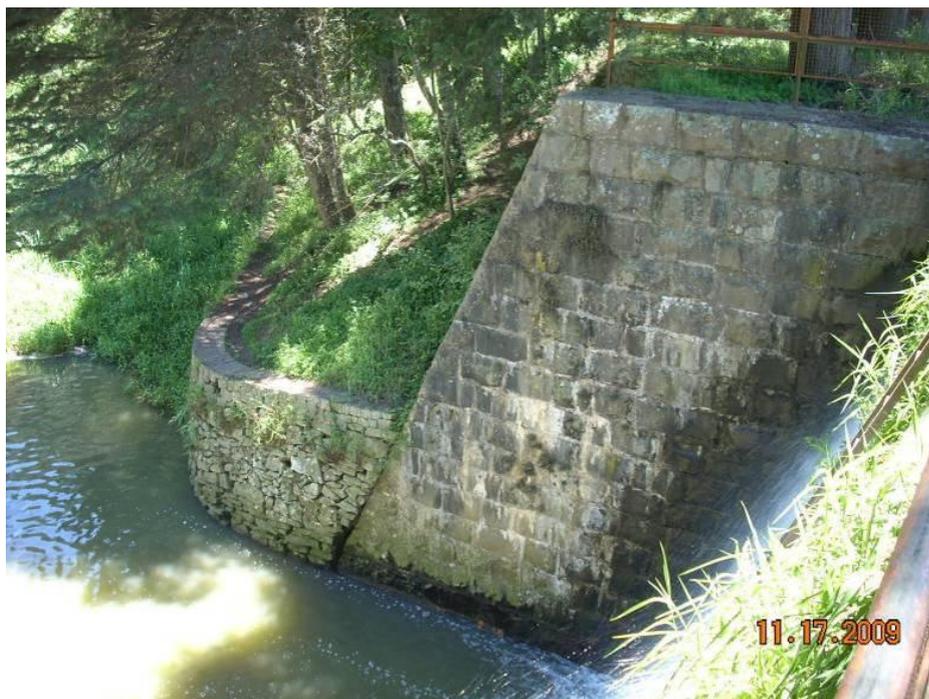
Não é desejável que se tenha vegetação de grande porte em taludes íngremes no corpo do barramento (figura 13). Neste caso, as árvores estão colocando em risco os muros de contenção do talude. Além disto, quando as árvores deste porte morrem ou são cortadas, o apodrecimento das raízes podem criar caminhos preferenciais para o fluxo de água.

Figura 13: São Paulo – árvores no talude da barragem

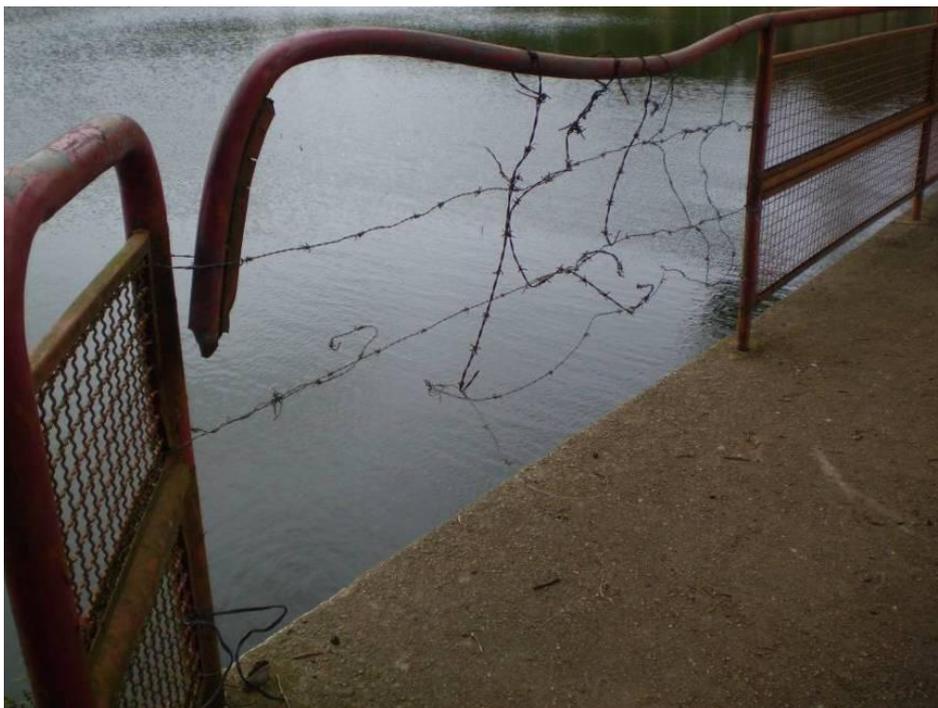
A grade de proteção do lago encontra-se danificada por vandalismo, comprometendo a segurança de visitantes (figura 14). No local foi feita uma tentativa de reparação da grade com o uso de arames. Contudo, tal medida não é satisfatória do ponto de vista de segurança.

Figura 14: São Paulo – grade de proteção do lago da barragem danificada

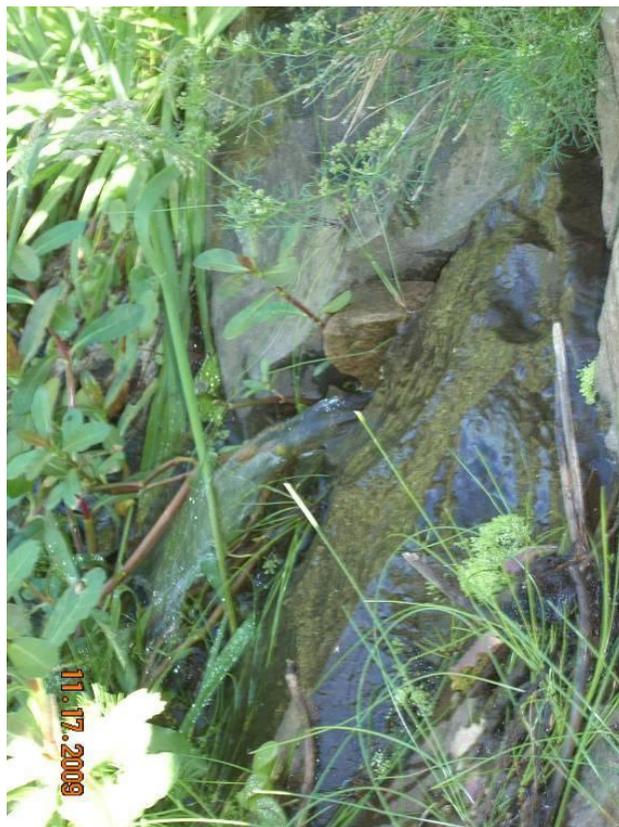
Foram encontradas falhas nos rejuntas, por onde verte uma quantidade pequena de água. Com o passar do tempo a argamassa que une os blocos de pedra pode se fragmentar, deixando buracos na estrutura (figura 15). A argamassa fragmentada fica frágil e pode levar ao afrouxamento e a movimentação dos blocos. Movimentações significativas podem fazer com que os blocos se desprendam durante extravazamentos.

Figura 15: São Pedro – falha no rejunte, levando ao vazamento de água

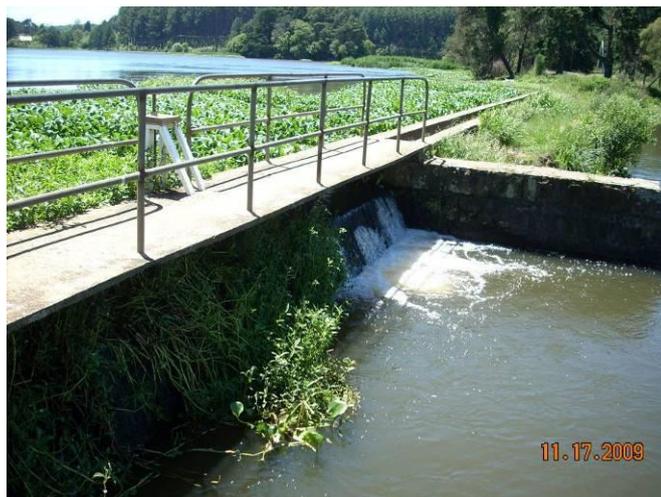
Figura 16: São Pedro – aguapés bloqueando o vertedouro

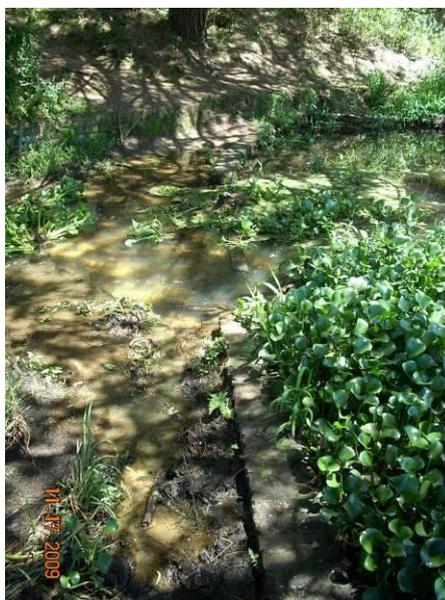
O vertedouro auxiliar lateral encontra-se danificado, não tendo mais revestimento de fundo (figura 17). Grandes fluxos de água, ao passarem pelo vertedouro auxiliar, poderão erodir a região. A longo prazo, a estrutura pode ser muito danificada.

Figura 17: São Pedro – revestimento danificado do vertedouro lateral

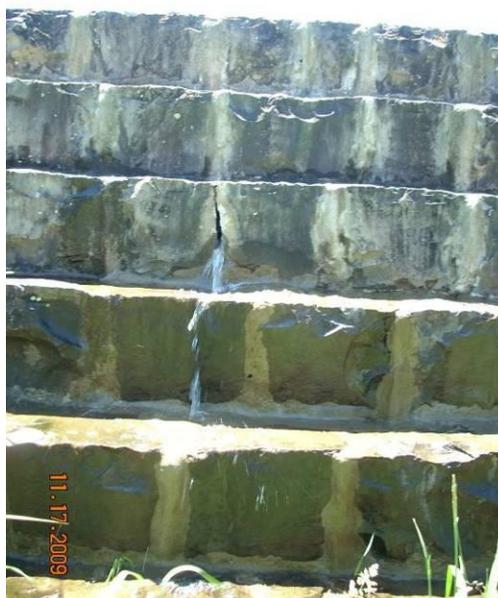
Há falhas em alguns rejuntas das fileiras da alvenaria de pedra superiores, por onde verte uma quantidade pequena de água (figura 18), de forma semelhante ao encontrado na barragem São Pedro.

Figura 18: São Miguel – falha no rejunte, causando vazamento

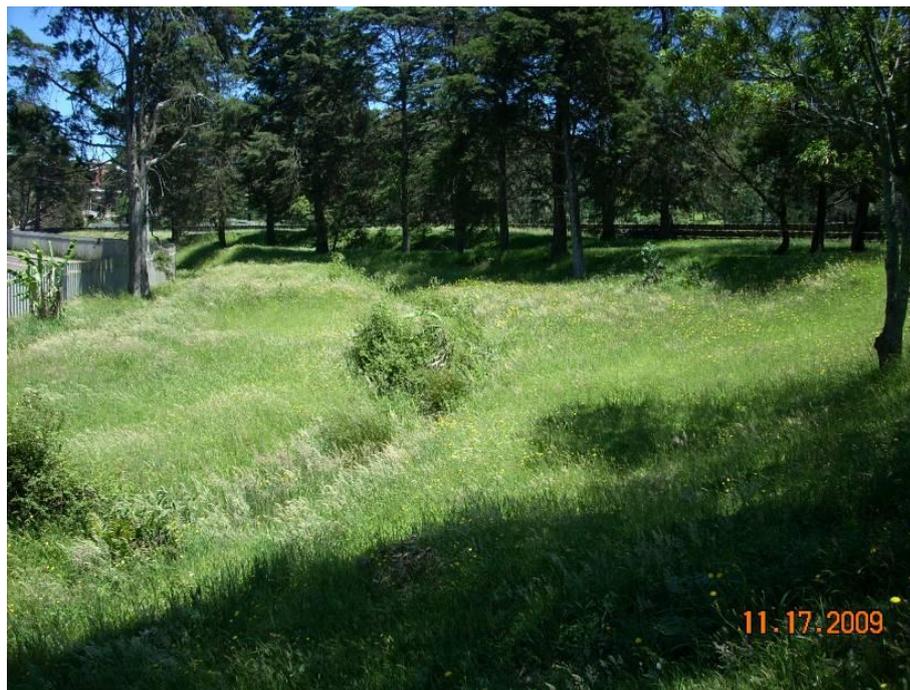
A presença de áreas úmidas na periferia da barragem indica a existência de zonas de percolação (figura 19). A água do reservatório se infiltra através do corpo da barragem. O problema não parece grave já que a água sai com baixa velocidade e com aspecto claro, mas este problema precisa ser monitorado com fins de controle.

Figura 19: São Miguel – áreas úmidas na periferia da barragem

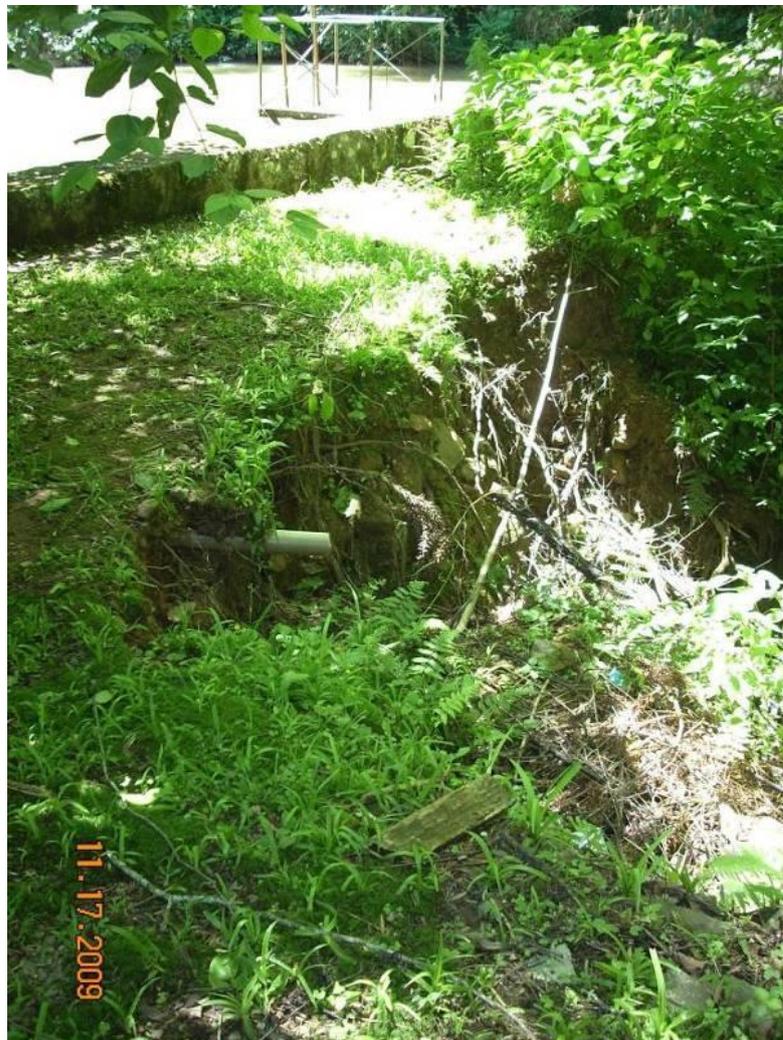
Figura 21: Galópolis Inferior – erosão na margem

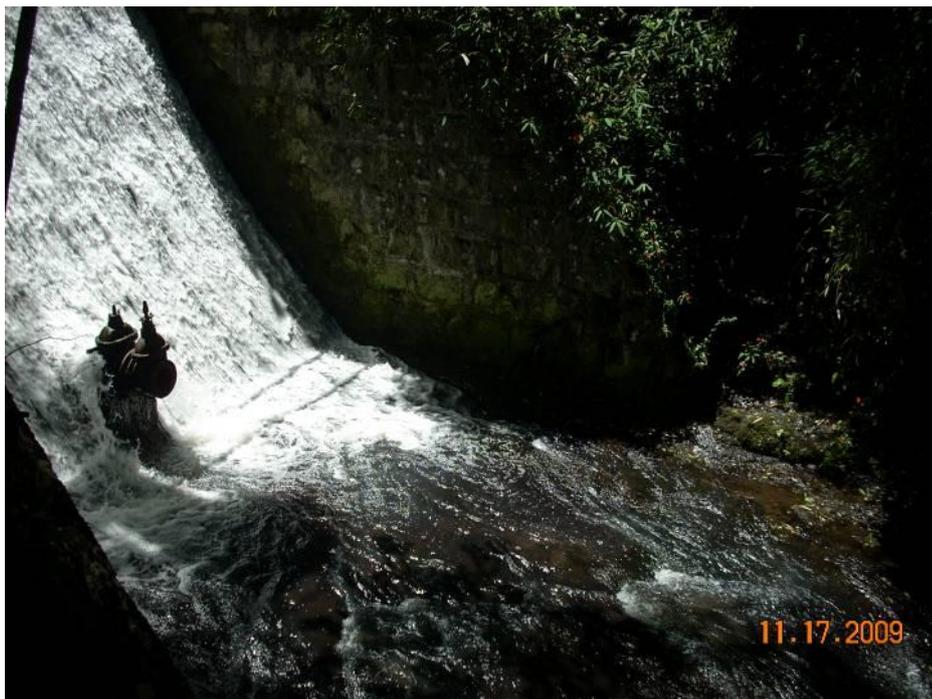
Verificou-se que o conduto de fundo, usado para captar água em períodos de seca está desativado (figura 22).

Figura 22: Galópolis Inferior – conduto de fundo desativado

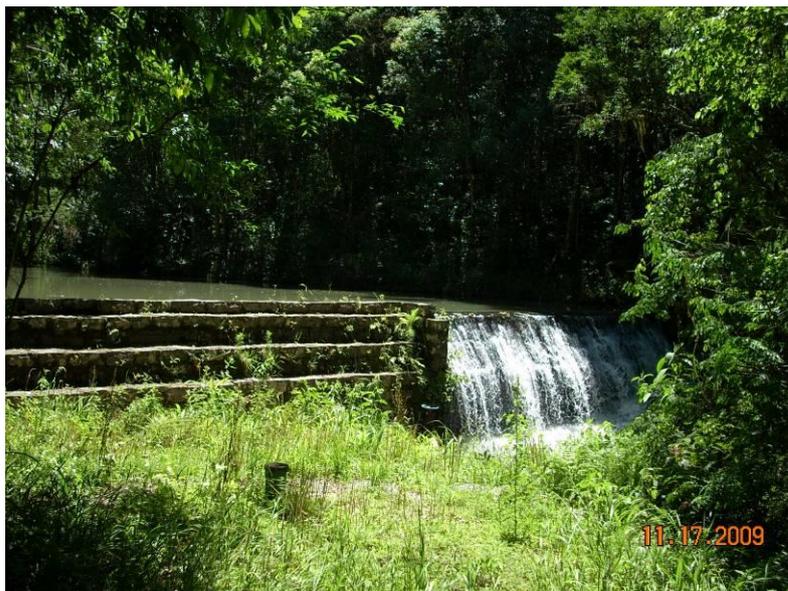
Foram identificados sinais de erosão provocada pelo galgamento da estrutura vertente (figura 23). Similar ao que ocorre na barragem inferior de Galópolis, o vertedouro tem baixa capacidade de vazão, o que o torna a estrutura facilmente galgável. O dono da propriedade próxima da barragem, antigo operador da estação de tratamento, também afirmou que chuvas recentes provocaram o transbordamento da estrutura e erosão do terreno imediatamente a jusante da barragem.

Figura 23: Galópolis Superior – sinais de galgamento na estrutura vertente

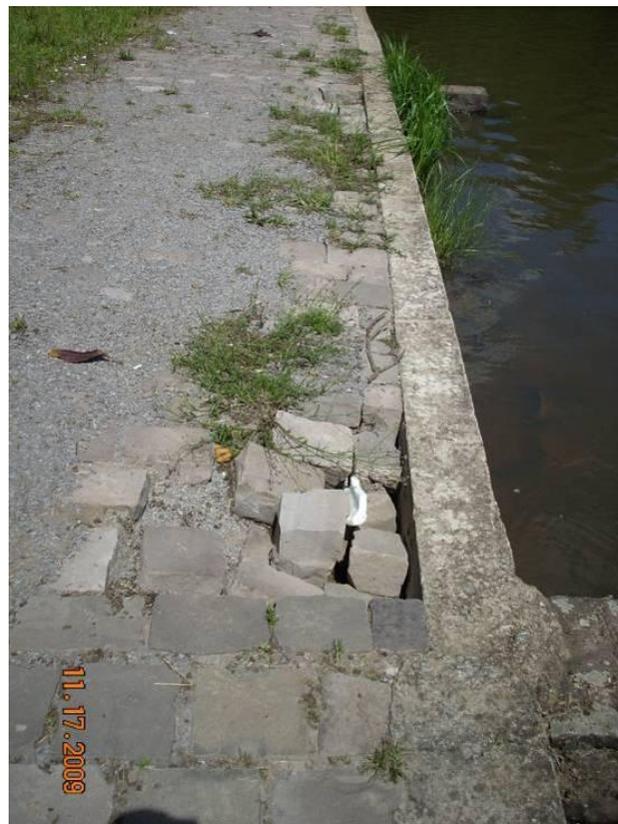
As margens do reservatório encontram-se levemente erodidas (figura 25). Tal erosão é causada por ondas que colidem nas margens do reservatório, provocadas por ventos intensos.

Figura 25: Samuara – erosão nas margens do reservatório

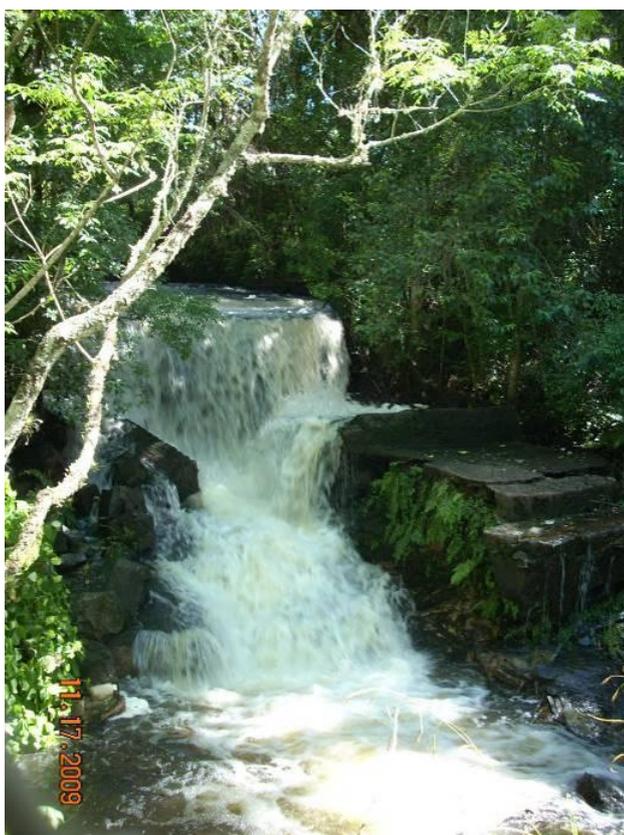
Figura 26: Samuara – saída do canal de descarga em ruínas

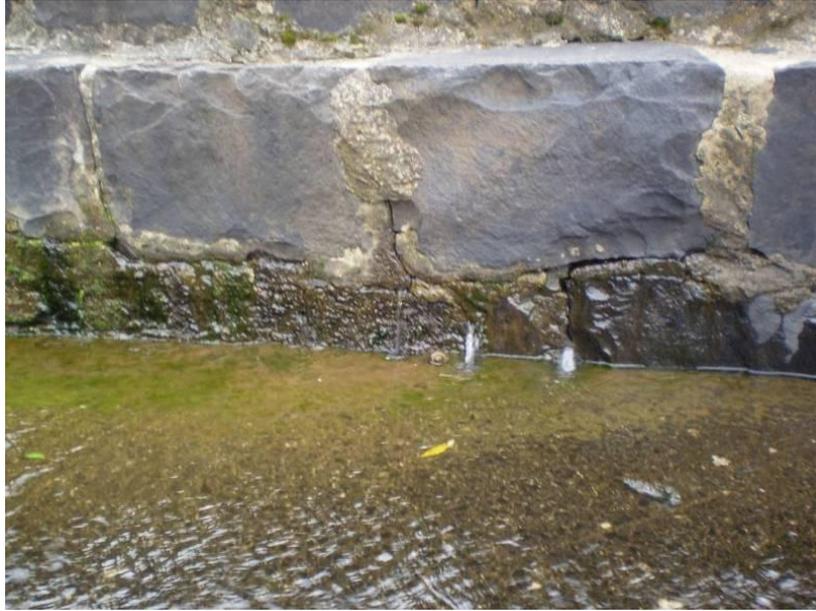
Os problemas são causados pela deterioração da argamassa de assentamento dos blocos de pedra (figura 27) e são similares aos encontrados nas barragens São Miguel e São Pedro, sendo de pouca importância neste estágio.

Figura 27: Samuara – vazamentos na lateral do vertedouro

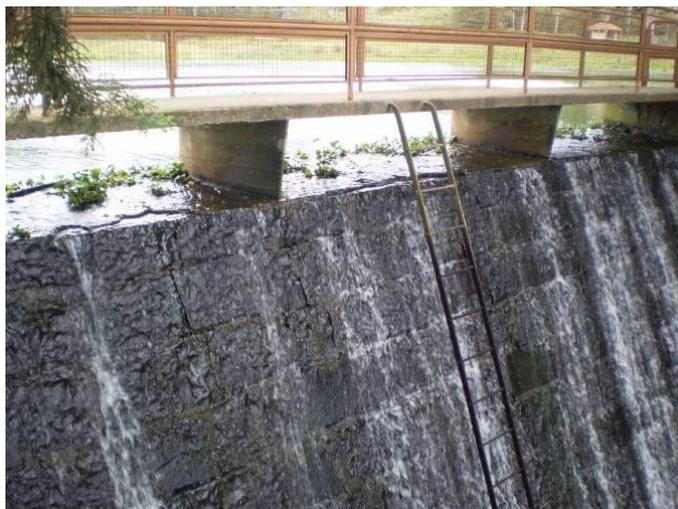
Figura 29: São Paulo – vertedouro principal da barragem

A soma das capacidades de vazão dos vertedouros é de 7,17m³/s, bem inferior à vazão máxima calculada de 22,38 m³/s. O resultado mostra que o vertedouro está subdimensionado. O problema, porém, é amenizado pelo fato de a barragem, em toda a sua extensão, ser de alvenaria de pedra e não estar apoiada num terreno natural suscetível à erosão. Exceção se faz à região do vertedouro auxiliar, que apresenta-se parcialmente destruída, provavelmente em virtude da passagem de ondas de cheia.

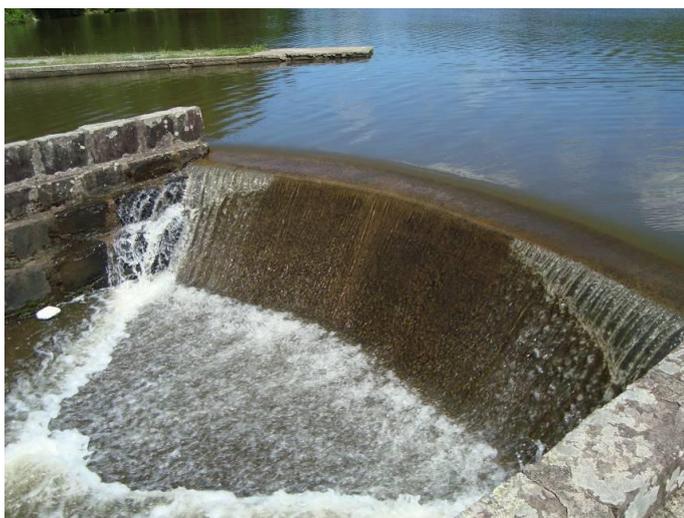
A capacidade de vazão do vertedouro 3,90 m³/s é insuficiente para escoar a vazão máxima calculada de 7,18 m³/s.

Figura 35: Samuara – vertedouro da barragem
