**DIAGNÓSTICO DAS MANIFESTAÇÕES PATOLÓGICAS E  
PROPOSTA DE INTERVENÇÃO DA ÁREA DE COZINHA DA  
PARÓQUIA NOSSA SENHORA DE FÁTIMA, PORTO  
ALEGRE/RS**

Porto Alegre

2023

Trabalho de Diplomação apresentado ao Departamento de Engenharia Civil da Escola de Engenharia da Universidade Federal do Rio Grande do Sul, como parte dos requisitos para obtenção do título de Engenheiro Civil

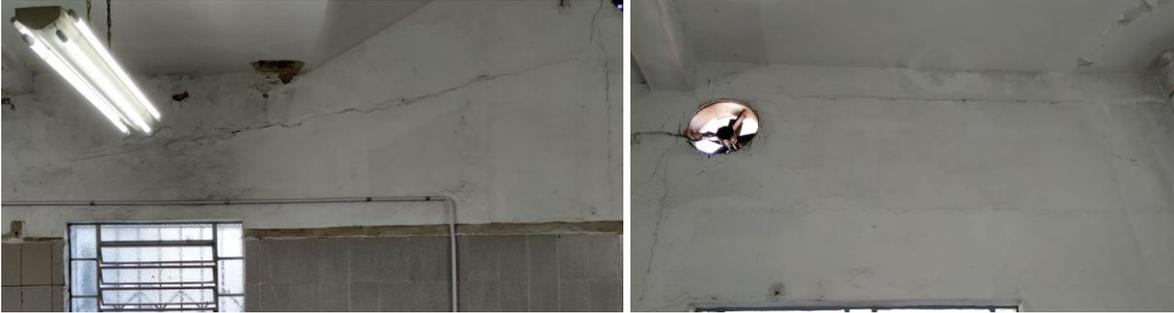
<b>MANIFESTAÇÃO:</b> Fissura geométrica em parede	<b>MÉTODO DE ANÁLISE:</b> Inspeção visual
<b>OCORRÊNCIA:</b> Parede A	<b>DESCRIÇÃO:</b> Fissuras observadas na argamassa da parede, seguindo o contorno das estruturas que se encontram atrás dessa.
<b>REGISTRO FOTOGRÁFICO:</b>

<b>CAUSAS POSSÍVEIS:</b> <ul style="list-style-type: none"> <li>- Dilatação e contração da alvenaria e do revestimento por movimentações higrotérmicas;</li> <li>- Incompatibilidade de módulos de deformação, sendo o do revestimento inferior ao da parede;</li> <li>- Falta de tela entre alvenaria e estrutura.</li> </ul>	<b>SUGESTÃO DE SOLUÇÕES:</b> <ul style="list-style-type: none"> <li>- Aplicação de resina acrílica;</li> <li>- Cortar e abrir a fissura para aplicar material selante ou tela de reforço;</li> <li>- Refazer revestimento da área afetada;</li> <li>- Renovação da pintura: lixar superfície, limpar com esponja macia para eliminar o pó, aplicar fundo preparador, aplicar massa niveladora, aplicar tinta elastomérica;</li> </ul>

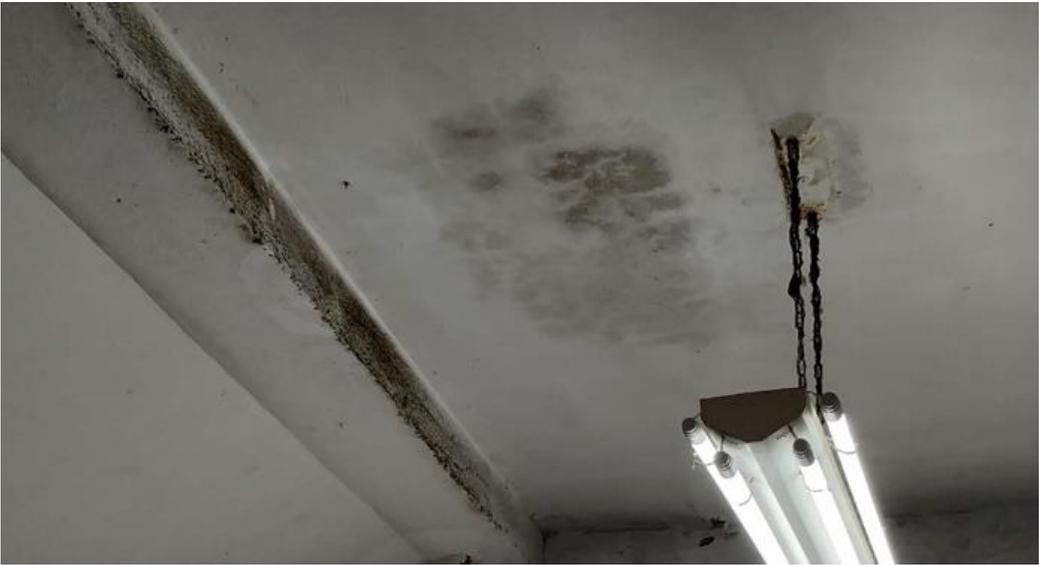
<p><b>MANIFESTAÇÃO:</b></p> <p>Mancha por óleo/gordura e por umidade e aparecimento de sujeidade</p>	<p><b>MÉTODO DE ANÁLISE:</b></p> <p>Inspeção visual</p>
<p><b>OCORRÊNCIA:</b></p> <p>Teto</p>	<p><b>DESCRIÇÃO:</b></p> <p>Manchas no teto, na região acima do fogão, próximo a uma das luminárias e na viga paralela à essa (com sujeidade).</p>
<p><b>REGISTRO FOTOGRÁFICO:</b></p>

<p><b>CAUSAS POSSÍVEIS:</b></p> <ul style="list-style-type: none"> <li>- Manchamento pela dissipação das partículas de gorduras utilizada na preparação de alimentos, das panelas em direção ao teto;</li> <li>- Presença de umidade relativo ao vapor de água advindo do fogão;</li> <li>- Sujidade pela presença de partículas de pó no ar, com posterior depósito em regiões com manchas de gordura.</li> </ul>	<p><b>SUGESTÃO DE SOLUÇÕES:</b></p> <ul style="list-style-type: none"> <li>- Limpeza da região afetada com produto à base de amoníaco;</li> <li>- Renovação da pintura: lixar superfície, limpar com esponja macia para eliminar o pó, aplicar fundo preparador, aplicar massa niveladora, repintar com tinta acrílica;</li> <li>- Melhorar circulação de ar e instalar exaustor sobre o fogão para auxílio na retirada de partículas inerentes ao preparo de alimentos.</li> </ul>

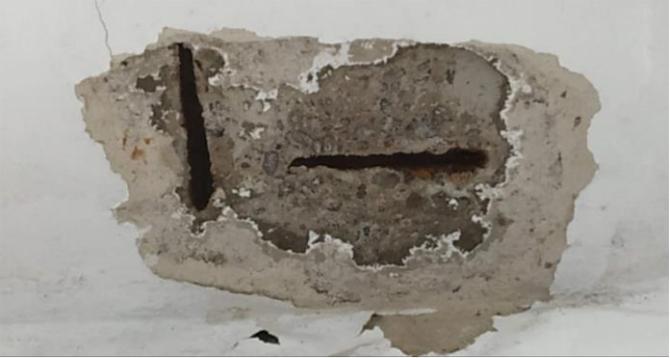
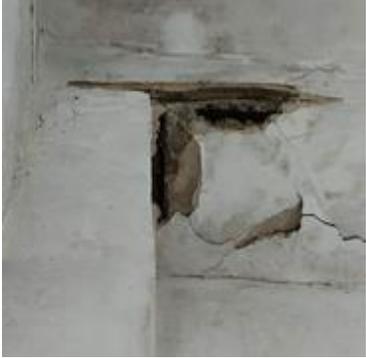
<p><b>MANIFESTAÇÃO:</b></p> <p>Desplacamento de concreto e corrosão de armaduras</p>	<p><b>MÉTODO DE ANÁLISE:</b></p> <p>Inspeção visual</p>
<p><b>OCORRÊNCIA:</b></p> <p>Teto (vigas/pilares)</p>	<p><b>DESCRIÇÃO:</b></p> <p>Desplacamento do concreto e corrosão de armadura, no teto, na região próxima ao fogão e à porta de entrada lateral.</p>
<p><b>REGISTRO FOTOGRÁFICO:</b></p> <div style="display: flex; justify-content: space-around;">

</div>	
<p><b>CAUSAS POSSÍVEIS:</b></p> <ul style="list-style-type: none"> <li>- Presença de umidade e gás carbônico;</li> <li>- Retração oriunda do processo de carbonatação ou secagem da água;</li> <li>- Ações químicas e físicas, aceleradas por ações climáticas;</li> <li>- Acomodações estruturais;</li> <li>- Expansão da armadura.</li> </ul>	<p><b>SUGESTÃO DE SOLUÇÕES:</b></p> <ul style="list-style-type: none"> <li>- Verificar e estancar fonte de umidade;</li> <li>- Remoção de 20 cm de concreto para cada lado da armadura;</li> <li>- Limpeza por abrasão da armadura corroída com escova de aço;</li> <li>- Verificar a perda de seção das barras metálicas e, caso necessário, realizar projeto de reforço;</li> <li>- Proteger barras metálicas com aplicação por pincel de camadas de produtos inibidores de corrosão;</li> <li>- Restituição da seção original da viga (em especial da camada de cobrimento) com aplique de graute;</li> <li>- Renovação da pintura como estética e como barreira de proteção externa à estrutura.</li> </ul>

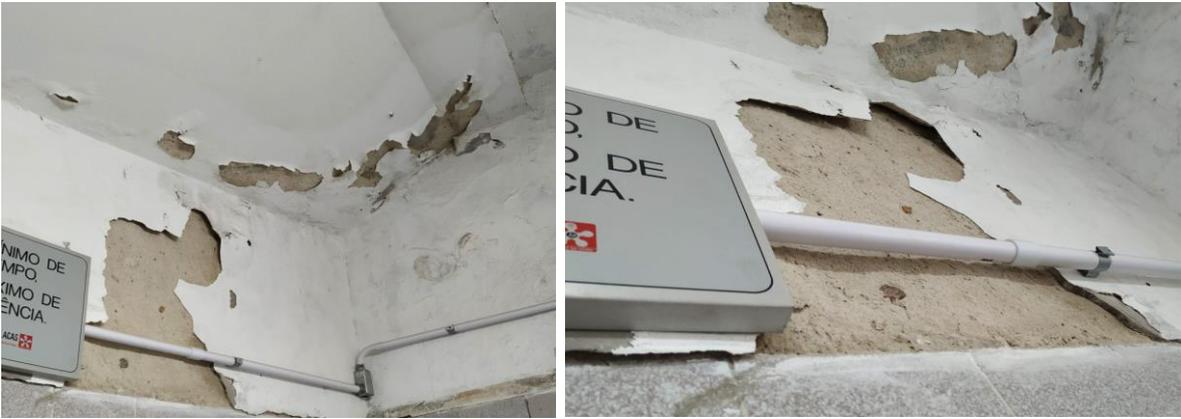
<p><b>MANIFESTAÇÃO:</b></p> <p>Descolamento com pulverulência em argamassa</p>	<p><b>MÉTODO DE ANÁLISE:</b></p> <p>Inspeção visual</p>
<p><b>OCORRÊNCIA:</b></p> <p>Teto, Parede A, Parede B e Parede D-E-F</p>	<p><b>DESCRIÇÃO:</b></p> <p>Descolamento da argamassa do teto, com pulverulência, também observado nas paredes A, B e D-E-F.</p>
<p><b>REGISTRO FOTOGRÁFICO:</b></p>

<p><b>CAUSAS POSSÍVEIS:</b></p> <ul style="list-style-type: none"> <li>- Presença de umidade;</li> <li>- Excesso de cal ou falta de aglomerantes na argamassa;</li> <li>- Pintura realizada antes da ocorrência de carbonatação da cal da argamassa;</li> <li>- Presença de sais solúveis expansivos.</li> </ul>	<p><b>SUGESTÃO DE SOLUÇÕES:</b></p> <ul style="list-style-type: none"> <li>- Verificar e estancar fonte de umidade;</li> <li>- Remover todo o revestimento com pulverulência e, se for em excesso, refazer o revestimento da área afetada: apicoamento, raspagem, aplicação de chapisco e revestimento novo de argamassa (com resistência inferior à antiga);</li> <li>- Aplicação de selador;</li> <li>- Renovação da pintura: lixar superfície, limpar com esponja macia para eliminar o pó, aplicar fundo preparador, aplicar massa niveladora, repintar com tinta acrílica.</li> </ul>

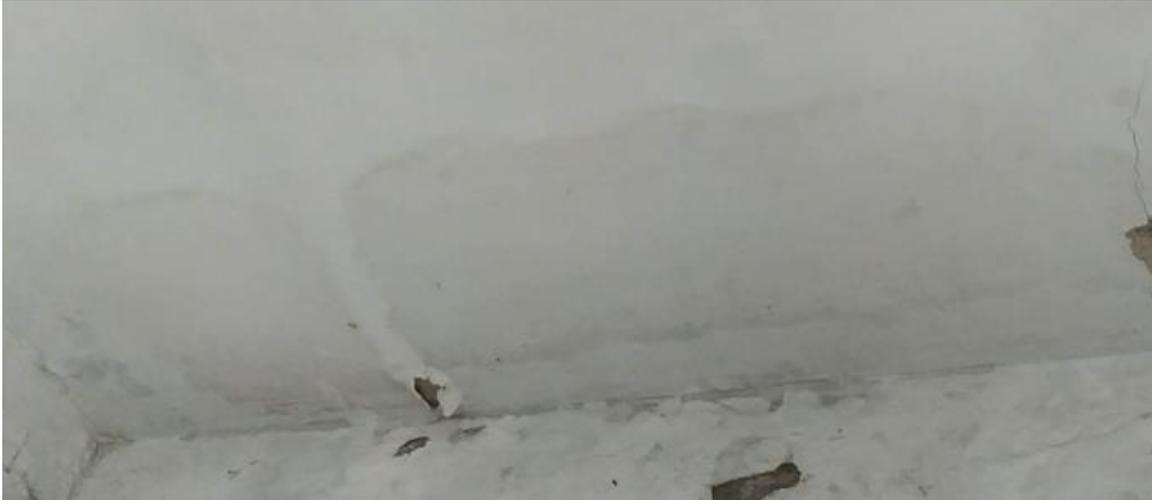
<b>MANIFESTAÇÃO:</b> Manchas de umidade	<b>MÉTODO DE ANÁLISE:</b> Inspeção visual
<b>OCORRÊNCIA:</b> Parede A, B, C e Teto	<b>DESCRIÇÃO:</b> Manchas de umidade no teto e nas paredes A, B e C da cozinha.
<b>REGISTRO FOTOGRÁFICO:</b>

<b>CAUSAS POSSÍVEIS:</b> <ul style="list-style-type: none"> <li>- Umidade oriunda de falha na impermeabilização da laje superior (escada de acesso à igreja).</li> </ul>	<b>SUGESTÃO DE SOLUÇÕES:</b> <ul style="list-style-type: none"> <li>- Verificar e estancar fonte de umidade;</li> <li>- Analisar integridade do revestimento na área afetada e, se necessário, refazê-lo;</li> <li>- Limpar com solução de água sanitária e água na proporção 1 para 1, respectivamente, e deixar agir por 4 horas, repetindo o processo depois de 15 dias (ou utilizar produtos específicos para eliminação de mofo, bolor e algas, à venda em lojas de tintas);</li> <li>- Renovação da pintura: lixar superfície, limpar com esponja macia para eliminar o pó, aplicar fundo preparador, aplicar massa niveladora, repintar com tinta acrílica.</li> </ul>

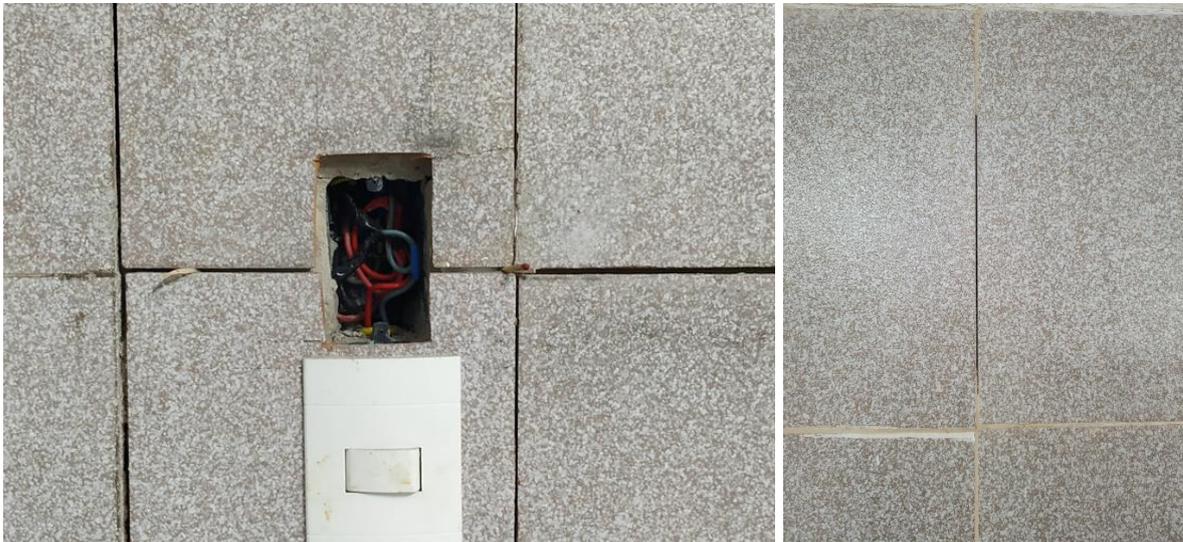
<b>MANIFESTAÇÃO:</b> Deterioração de juntas em revestimento cerâmico	<b>MÉTODO DE ANÁLISE:</b> Inspeção visual
<b>OCORRÊNCIA:</b> Paredes A, B, C e D-E-F	<b>DESCRIÇÃO:</b> Ausência de rejuntamento em parte do revestimento cerâmico da parede A e pontos de deterioração de juntas em demais painéis.
<b>REGISTRO FOTOGRÁFICO:</b>

<b>CAUSAS POSSÍVEIS:</b> <ul style="list-style-type: none"> <li>- Instalação de revestimento novo em parte da parede, sem o devido rejuntamento posterior;</li> <li>- Descolamento de peça cerâmica com empolamento e posterior perda de rejunte entre peças.</li> </ul>	<b>SUGESTÃO DE SOLUÇÕES:</b> <ul style="list-style-type: none"> <li>- Corrigir falhas do processo de revestimento cerâmico anteriormente, onde necessário;</li> <li>- Limpar a região afetada;</li> <li>- Aplicação de rejunte novo entre peças com ausência ou falha desse.</li> </ul>

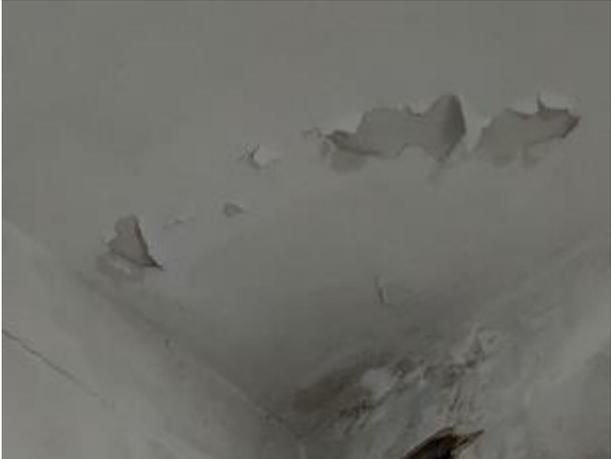
<b>MANIFESTAÇÃO:</b> Deterioração da pintura	<b>MÉTODO DE ANÁLISE:</b> Inspeção visual
<b>OCORRÊNCIA:</b> Teto	<b>DESCRIÇÃO:</b> Descascamento da película de tinta no teto da cozinha.
<b>REGISTRO FOTOGRÁFICO:</b>

<b>CAUSAS POSSÍVEIS:</b> <ul style="list-style-type: none"> <li>- Presença de umidade;</li> <li>- Deficiência de aderência entre a película de pintura e o substrato ou na preparação do substrato;</li> <li>- Aplicação em base úmida;</li> <li>- Aplicação sobreposta de muitas demãos de tinta.</li> </ul>	<b>SUGESTÃO DE SOLUÇÕES:</b> <ul style="list-style-type: none"> <li>- Verificar e estancar fonte de umidade;</li> <li>- Raspagem e remoção da tinta;</li> <li>- Limpeza do local;</li> <li>- Aplicação de selador;</li> <li>- Renovação da pintura: lixar superfície, limpar com esponja macia para eliminar o pó, aplicar fundo preparador, aplicar massa niveladora, repintar com tinta acrílica.</li> </ul>

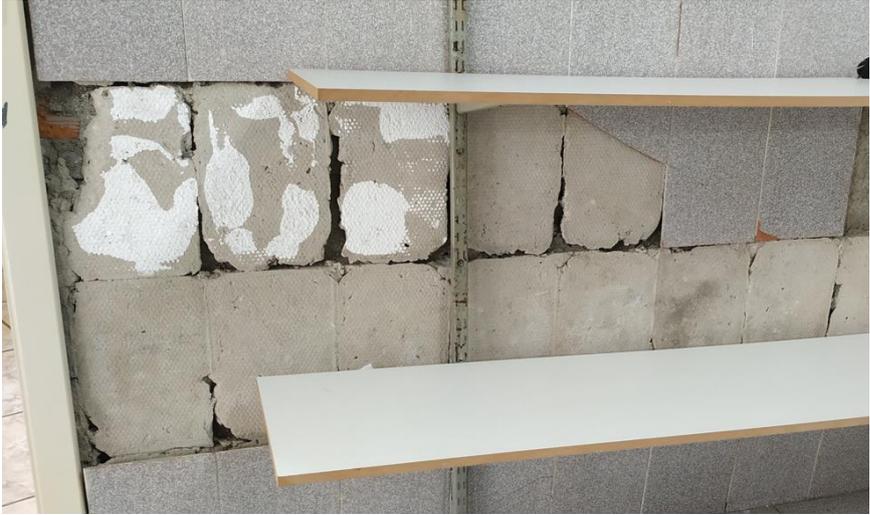
<b>MANIFESTAÇÃO:</b> Deslocamento em revestimento cerâmico	<b>MÉTODO DE ANÁLISE:</b> Inspeção visual
<b>OCORRÊNCIA:</b> Paredes A, B, C e D-E-F	<b>DESCRIÇÃO:</b> Deslocamento em revestimento cerâmico observado em todas as paredes da cozinha.
<b>REGISTRO FOTOGRÁFICO:</b>

<b>CAUSAS POSSÍVEIS:</b> <ul style="list-style-type: none"> <li>- Presença de umidade;</li> <li>- Reumidificação do revestimento cerâmico pela presença de vapor d'água, ocasionando variações dimensionais e gerando, assim, elevado grau de solitação entre esse e a parede;</li> <li>- Deficiência nas juntas de assentamento;</li> <li>- Dimensionamento incorreto de painéis, não respeitando medidas mínimas exigidas em norma;</li> <li>- Composição da argamassa de assentamento;</li> <li>- Preparação incorreta da base de substrato ou presença de contaminantes nessa.</li> </ul>	<b>SUGESTÃO DE SOLUÇÕES:</b> <ul style="list-style-type: none"> <li>- Remoção das peças soltas, para tentativa de reaproveitamento, caso se queira, e de demais peças;</li> <li>- Remoção da camada de argamassa convencional (assentamento e regularização) antiga, caso esteja solta;</li> <li>- Adequação de encanamentos e demais adaptações necessárias para nova espessura final da parede revestida (menos espessa);</li> <li>- Assentamento de novo revestimento cerâmico (ou reaproveitamento do antigo) com argamassa colante do tipo ACII e novo rejuntamento.</li> </ul>

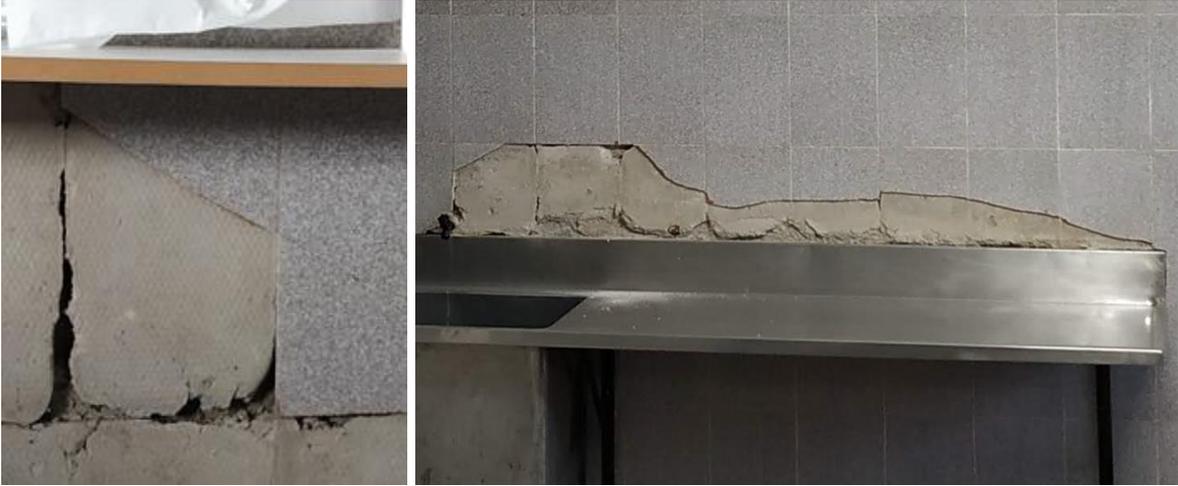
<b>CAUSAS POSSÍVEIS:</b> <ul style="list-style-type: none"> <li>- Reumidificação do revestimento cerâmico pela presença de vapor d'água, ocasionando variações dimensionais e gerando, assim, elevado grau de solicitação entre esse e a parede;</li> <li>- Ruptura por trincamento relacionado à diferentes graus de solicitações entre regiões da peça cerâmica e a argamassa de assentamento dessa;</li> <li>- Deficiência nas juntas de assentamento;</li> <li>- Dimensionamento incorreto de painéis, não respeitando medidas mínimas exigidas em norma;</li> <li>- Composição da argamassa de assentamento;</li> </ul>	<b>SUGESTÃO DE SOLUÇÕES:</b> <ul style="list-style-type: none"> <li>- Remoção das peças trincadas;</li> <li>- Remoção da camada de argamassa convencional (assentamento e regularização) antiga, se estiver solta;</li> <li>- Remoção da camada de argamassa convencional (assentamento e regularização) antiga, caso esteja solta;</li> <li>- Adequação de encanamentos e demais adaptações necessárias para nova espessura final da parede revestida (menos espessa);</li> <li>- Assentamento de novo revestimento cerâmico (ou reaproveitamento do antigo) com argamassa colante do tipo ACII e novo rejuntamento.</li> </ul>

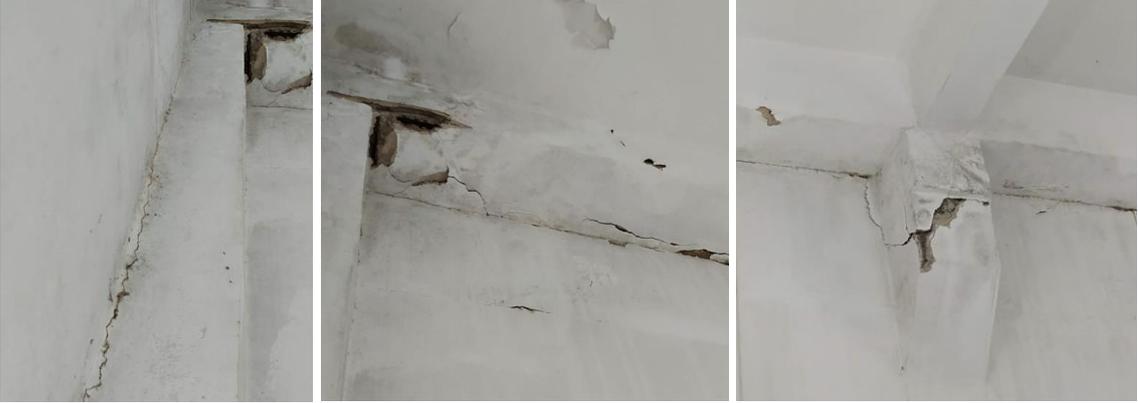
<b>CAUSAS POSSÍVEIS:</b> <ul style="list-style-type: none"> <li>- Presença de umidade, gás carbônico e íons de cloreto;</li> <li>- Retração oriunda do processo de carbonatação ou secagem da água;</li> <li>- Facilitação do transporte de cloretos pela elevação da temperatura;</li> <li>- Ações químicas e físicas, aceleradas por ações climáticas;</li> <li>- Acomodações estruturais;</li> <li>- Infiltração de água pela parede, por falha no sistema de impermeabilização da laje superior, incluindo a falha na estanqueidade das juntas;</li> <li>- Expansão da armadura.</li> </ul>	<b>SUGESTÃO DE SOLUÇÕES:</b> <ul style="list-style-type: none"> <li>- Verificar e estancar fonte de umidade;</li> <li>- Remoção de 20 cm de concreto para cada lado da armadura;</li> <li>- Limpeza por abrasão da armadura corroída com escova de aço;</li> <li>- Verificar a perda de seção das barras metálicas e, caso necessário, realizar projeto de reforço;</li> <li>- Proteger barras metálicas com aplicação por pincel de camadas de produtos inibidores de corrosão;</li> <li>- Restituição da seção original da viga (em especial da camada de cobrimento) com aplique de graute;</li> <li>- Renovação da pintura como estética e como barreira de proteção externa à estrutura.</li> </ul>

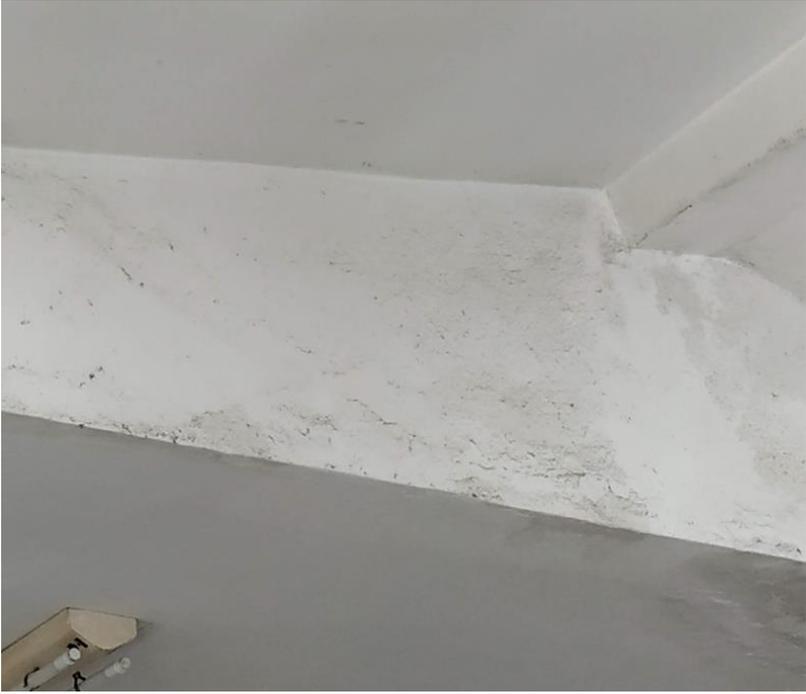
<b>CAUSAS POSSÍVEIS:</b> <ul style="list-style-type: none"> <li>- Depósito de fuligem presente no ar na superfície das paredes e do teto;</li> <li>- Presença de umidade e de óleo/gordura no local;</li> <li>- Pintura envelhecida e/ou pobre em propriedades antiaderentes (tinta fosca);</li> <li>- Falta de procedimento frequente de limpeza.</li> </ul>	<b>SUGESTÃO DE SOLUÇÕES:</b> <ul style="list-style-type: none"> <li>- Limpeza geral da cozinha, com atenção especial às regiões com maiores reentrâncias/recortes e, também, àquelas próximas ao fogão;</li> <li>- Limpar com solução de água sanitária e água na proporção 1 para 1, respectivamente, e deixar agir por 4 horas, repetindo o processo depois de 15 dias (ou utilizar produtos específicos para eliminação de mofo, bolor e algas, à venda em lojas de tintas).</li> </ul>

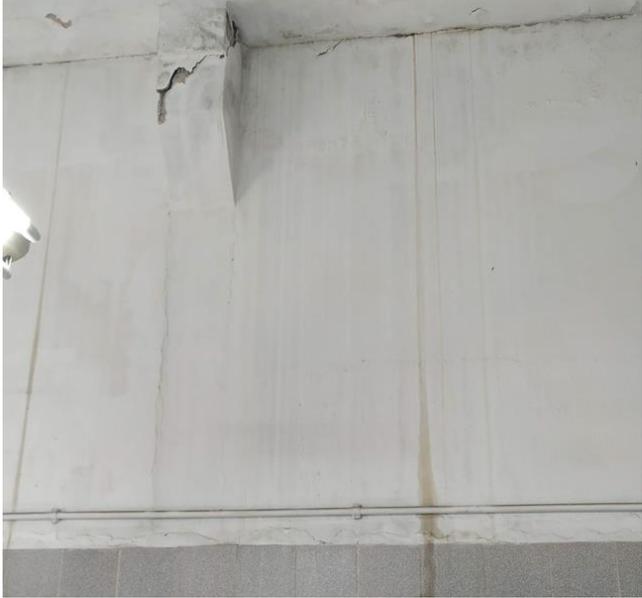
<b>CAUSAS POSSÍVEIS:</b> <ul style="list-style-type: none"> <li>- Infiltração de água e arraste de sujeidade pela parede, por falha no sistema de impermeabilização da laje superior, incluindo falha na estanqueidade das juntas.</li> </ul>	<b>SUGESTÃO DE SOLUÇÕES:</b> <ul style="list-style-type: none"> <li>- Verificar e estancar fonte de umidade;</li> <li>- Impermeabilizar juntas;</li> <li>- Limpar com solução de água sanitária e água na proporção 1 para 1, respectivamente, e deixar agir por 4 horas, repetindo o processo depois de 15 dias (ou utilizar produtos específicos para eliminação de mofo, bolor e algas, à venda em lojas de tintas).Aplicação de selador;</li> <li>- Renovação da pintura com tinta acrílica.</li> </ul>

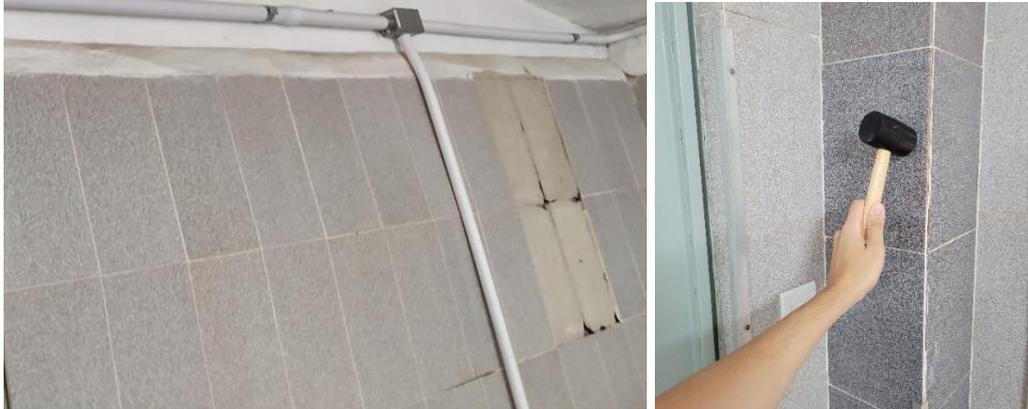
<p><b>CAUSAS POSSÍVEIS:</b></p> <ul style="list-style-type: none"> <li>- Presença de umidade;</li> <li>- Reumidificação do revestimento cerâmico pela presença de vapor d'água, ocasionando variações dimensionais e gerando, assim, elevado grau de solitação entre esse e a parede;</li> <li>- Deficiência nas juntas de assentamento;</li> <li>- Dimensionamento incorreto de painéis, não respeitando medidas mínimas exigidas em norma;</li> <li>- Composição da argamassa de assentamento;</li> <li>- Preparação incorreta da base de substrato ou presença de contaminantes nessa.</li> </ul>	<p><b>SUGESTÃO DE SOLUÇÕES:</b></p> <ul style="list-style-type: none"> <li>- Remoção das peças soltas, para tentativa de reaproveitamento, caso se queira, e de demais peças;</li> <li>- Remoção da camada de argamassa convencional (assentamento e regularização) antiga, caso esteja solta;</li> <li>- Adequação de encanamentos e demais adaptações necessárias para nova espessura final da parede revestida (menos espessa);</li> <li>- Assentamento de novo revestimento cerâmico (ou reaproveitamento do antigo) com argamassa colante do tipo ACII e novo rejuntamento.</li> </ul>

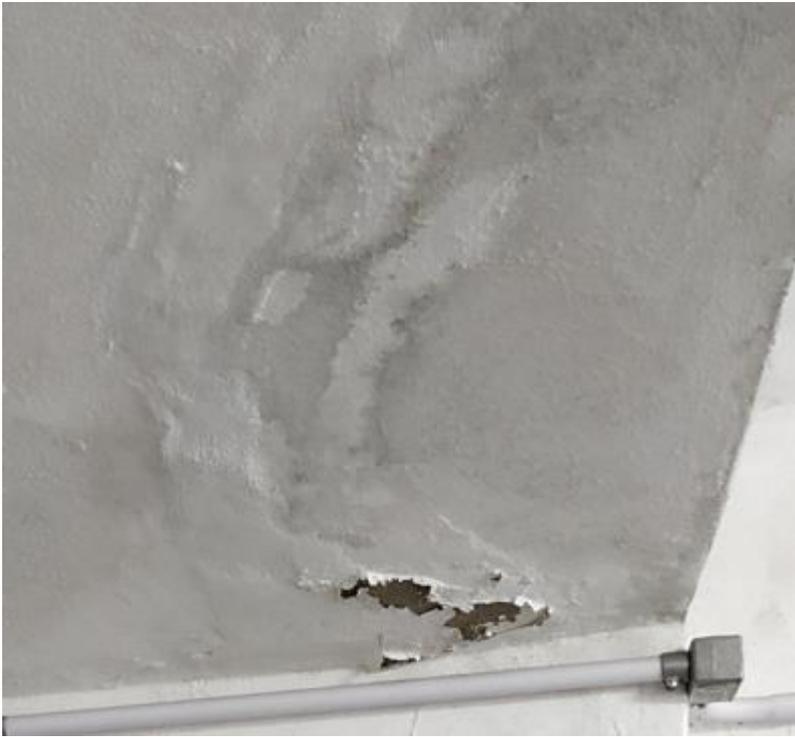
<b>CAUSAS POSSÍVEIS:</b> <ul style="list-style-type: none"> <li>- Presença de umidade e de sais solúveis.</li> </ul>	<b>SUGESTÃO DE SOLUÇÕES:</b> <ul style="list-style-type: none"> <li>- Verificar e estancar fonte de umidade;</li> <li>- Realizar a dessalinização da área afetada, ou seja, proceder com a remoção dos sais solúveis, ou por meio de compressas de cal.</li> </ul>

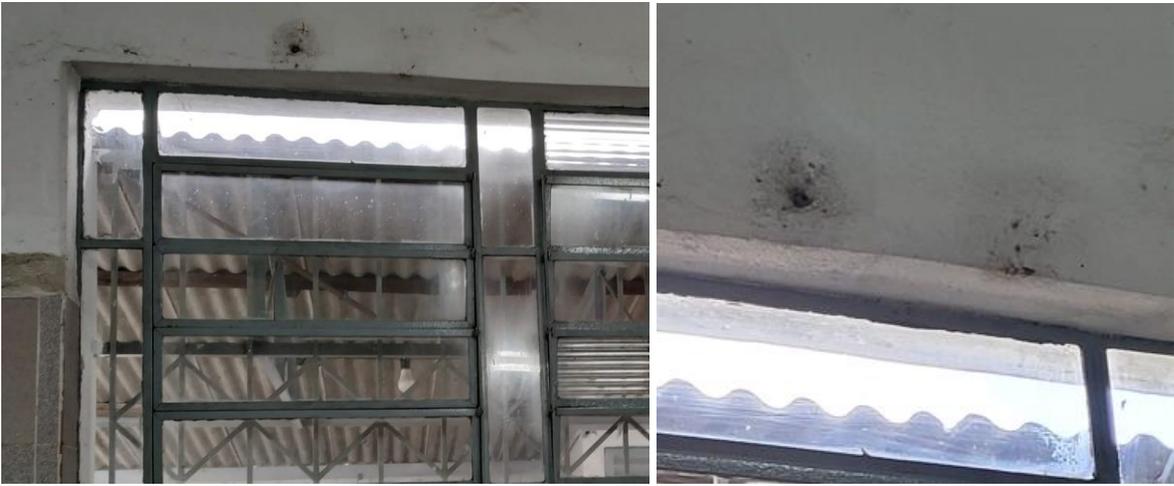
<p><b>CAUSAS POSSÍVEIS:</b></p> <ul style="list-style-type: none"> <li>- Aplicação de camada de tinta sobre outra pré-existente de má qualidade;</li> <li>- Presença de materiais dispersos na argamassa que apresentam variações volumétricas ao longo de sua vida útil, como grânulos isolados de óxido de cálcio, que se expandem devido à hidratação retardada.</li> </ul>	<p><b>SUGESTÃO DE SOLUÇÕES:</b></p> <ul style="list-style-type: none"> <li>- Limpeza da região afetada;</li> <li>- Uso de argamassas injetáveis consolidantes à base de cal ou, se necessário, substituição da argamassa nos pontos afetados;</li> <li>- Renovação da pintura.</li> </ul>

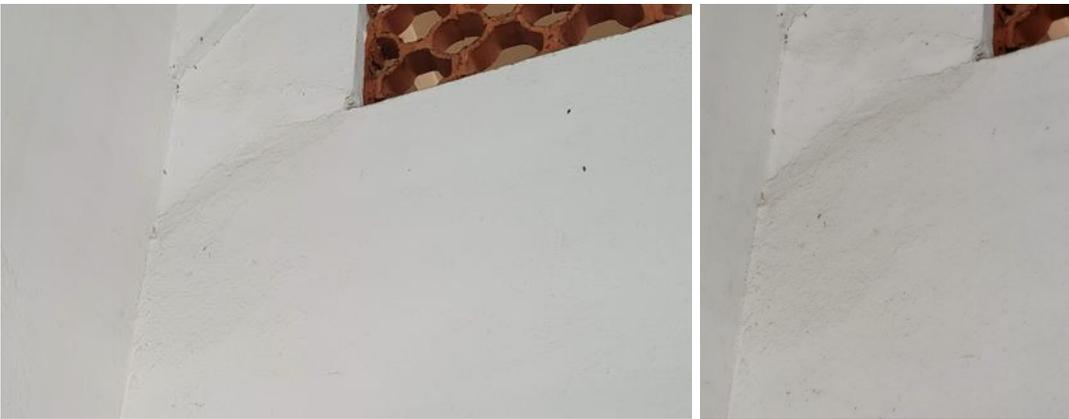
<p><b>CAUSAS POSSÍVEIS:</b></p> <ul style="list-style-type: none"> <li>- Presença de umidade;</li> <li>- Infiltração de água advinda da região formada pelos tijolos vazados, facilitada por pequena fissura de canto (possivelmente gerada pela ausência de contraverga ou do incorreto dimensionamento dessa);</li> <li>- Cal parcialmente hidratada ou contendo óxido de magnésio podendo ser verificado anos após o término da construção, na ocorrência da hidratação de óxidos, provocando expansões na argamassa já curada.</li> </ul>	<p><b>SUGESTÃO DE SOLUÇÕES:</b></p> <ul style="list-style-type: none"> <li>- Verificar e estancar fonte de umidade;</li> <li>- Renovação do revestimento da área afetada: apicoamento, raspagem, aplicação de chapisco e revestimento novo de argamassa (com resistência inferior à antiga);</li> <li>- Fechar fissura com material selante ou tela de reforço;</li> <li>- Refazer revestimento da área afetada;</li> <li>- Renovação da pintura: lixar superfície, limpar com esponja macia para eliminar o pó, aplicar fundo preparador, aplicar massa niveladora, aplicar tinta elastomérica;</li> </ul>

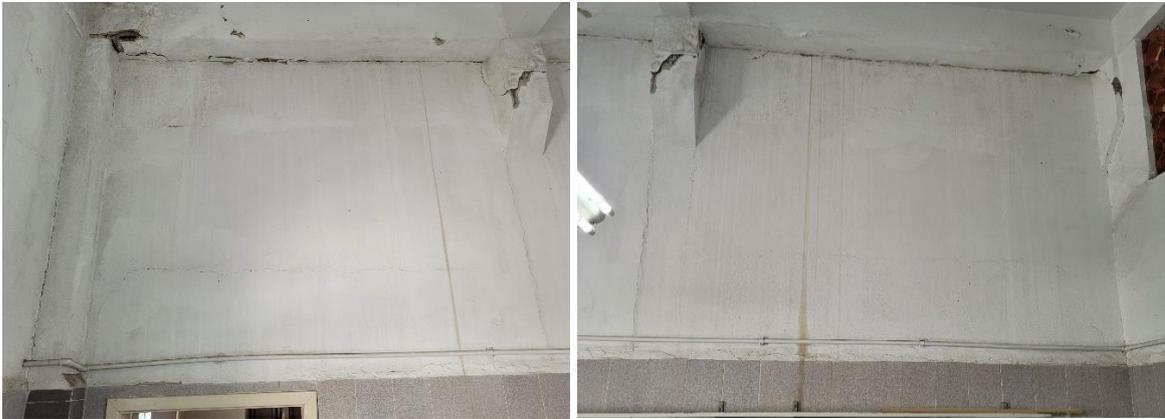
<p><b>CAUSAS POSSÍVEIS:</b></p> <ul style="list-style-type: none"> <li>- Dilatação e contração da alvenaria e do revestimento por movimentações higrotérmicas;</li> <li>- Incompatibilidade de módulos de deformação, sendo o do revestimento inferior ao da parede.</li> <li>- Revestimento de pouca espessura.</li> </ul>	<p><b>SUGESTÃO DE SOLUÇÕES:</b></p> <ul style="list-style-type: none"> <li>- Aplicação de resina acrílica;</li> <li>- Selagem das fissuras com argamassa de cal e areia;</li> <li>- Verificar se há necessidade de renovação do revestimento da área afetada, com reforço de tela;</li> <li>- Renovação da pintura: lixar superfície, limpar com esponja macia para eliminar o pó, aplicar fundo preparador, aplicar massa niveladora, aplicar tinta elastomérica;</li> </ul>
