**ANÁLISE DE MANIFESTAÇÕES PATOLÓGICAS EM UMA
UNIDADE RESIDENCIAL NA CIDADE DE VIAMÃO-RS:
RELATÓRIO TÉCNICO**

Porto Alegre
Abril de 2023

Trabalho de Conclusão de Curso apresentado à Comissão de Graduação do Curso de Engenharia Civil da Escola de Engenharia da Universidade Federal do Rio Grande do Sul, como parte dos requisitos para obtenção do título de Engenheiro Civil

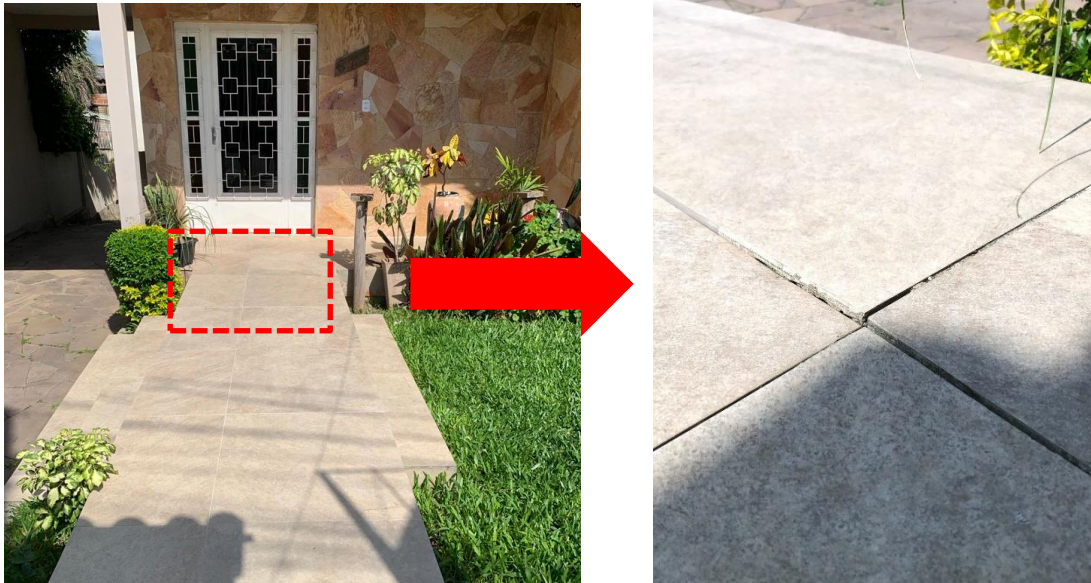
Figura 9 - Visão frontal da região com deslocamento de piso na área externa

Na passarela que interliga o portão com o hall de entrada, identificou-se um deslocamento da cerâmica do piso, figura 8, procedeu-se à remoção do referido piso trincado, resultando na observação das figuras 9.

O procedimento para ajustar as peças cerâmicas danificadas se dá a partir da remoção das placas soltas e reaplicar novamente, seguindo as recomendações dadas na NBR 13753.

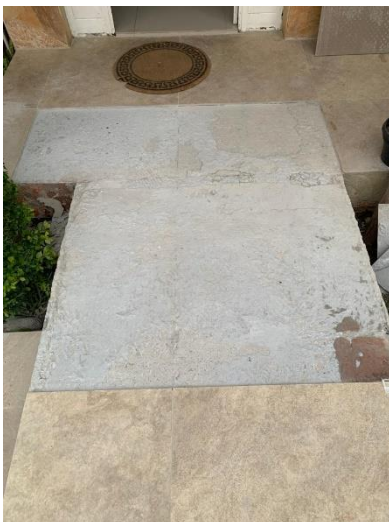
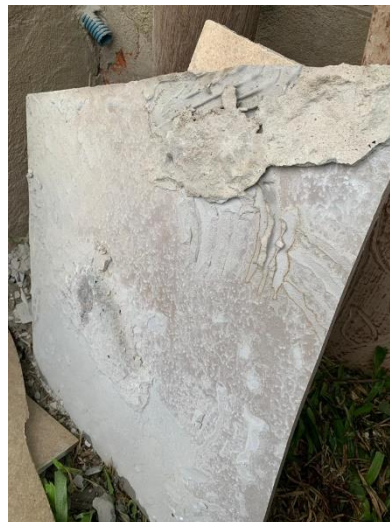
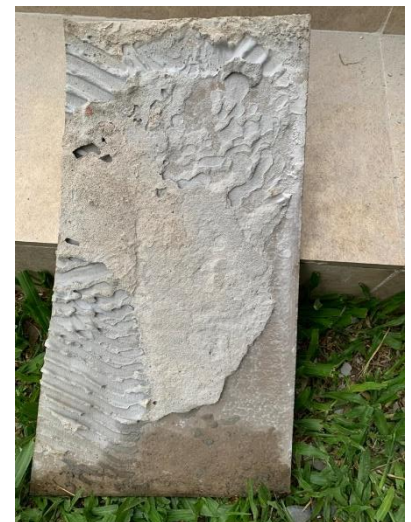
Figura 1 – Retirada de peças com presença de deslocamento na passarela de acesso ao hall de entrada

- (a) base que recebeu a argamassa colante com sinais de falha na aderência
- (b) cerâmica com falha no adensamento nos cordões de argamassa
- (c) cerâmica com falta de uniformização no espalhamento dos cordões do cimento cola

Nessas situações de deslocamento do piso cerâmico, é de suma importância identificar as possíveis causas do problema para realizar a correção adequada. Como visto no item 4, foram retiradas quatro peças cerâmica e, no contexto da obra em questão, o assentamento do piso cerâmico foi ineficiente, uma vez que não foi garantido a aderência necessária entre a peça e a argamassa colante, geralmente realizado com o uso de martelo de borracha. Essa falta de fixação resultou no inadequado contato dos cordões executados com desempenadeira dentada e, conseqüentemente, em uma área de contato plena entre a argamassa e a peça cerâmica, sem falhas ou vazios. Além disso, a argamassa estava aderida apenas no tardo da peça, mostrando a falta de aderência do ACIII com a base, possivelmente por um preparo da base ineficaz.

Para a realização deste trabalho, procedeu-se à substituição de peças cerâmicas na parte externa da residência, seguindo as instruções do fabricante da argamassa colante utilizada na execução dos reparos, do fabricante do porcelanato e as diretrizes estabelecidas pela Norma NBR 13753 (ABNT, 1996) e os preparos de argamassa devem seguir as recomendações do fabricante:

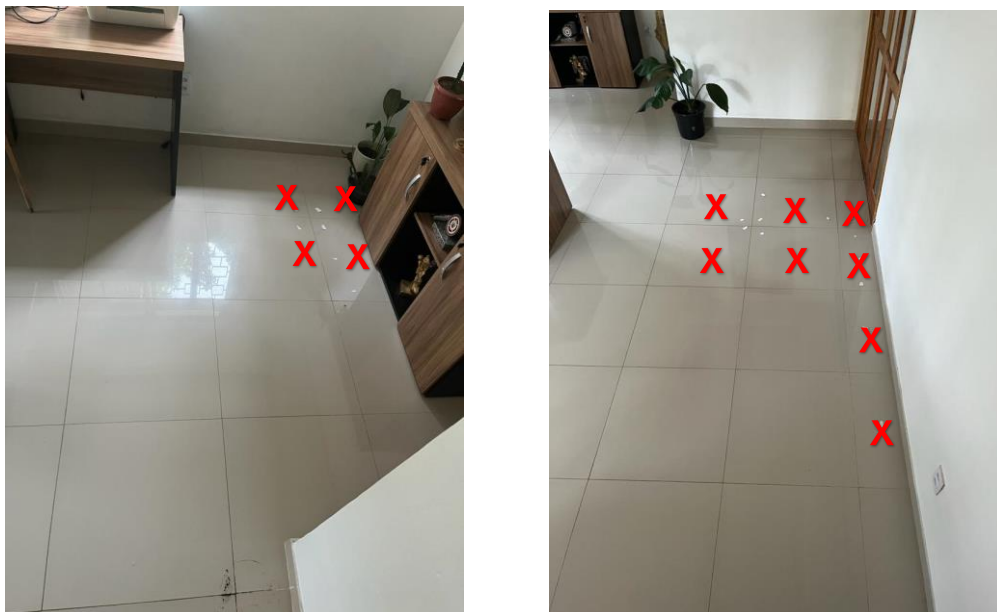
Figura 12 – demarcação das peças ocas na região da sala

A elevada taxa de danos por metro quadrado observada no piso cerâmico é resultado de um elevado número de peças ocas, o que evidencia uma falha na execução do processo de instalação. Essa falha pode ser atribuída à falta de adensamento dos cordões de argamassa colante, que consiste no principal erro cometido durante a execução

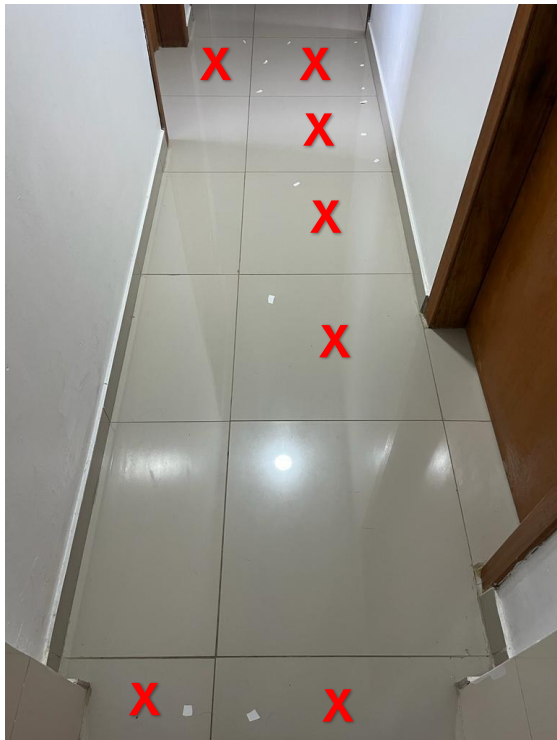
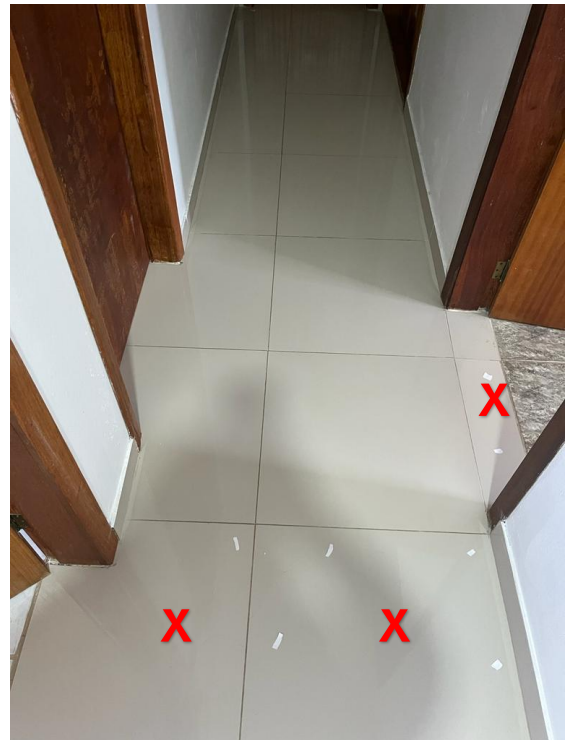
Figura 14 – Detalhes das demarcações das cerâmicas oças no corredor

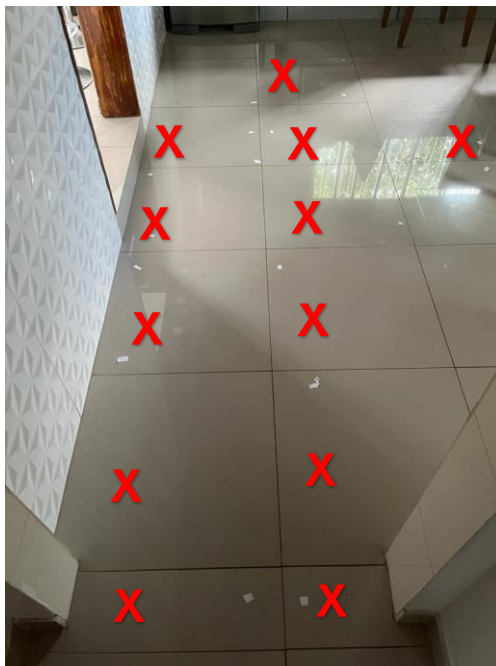
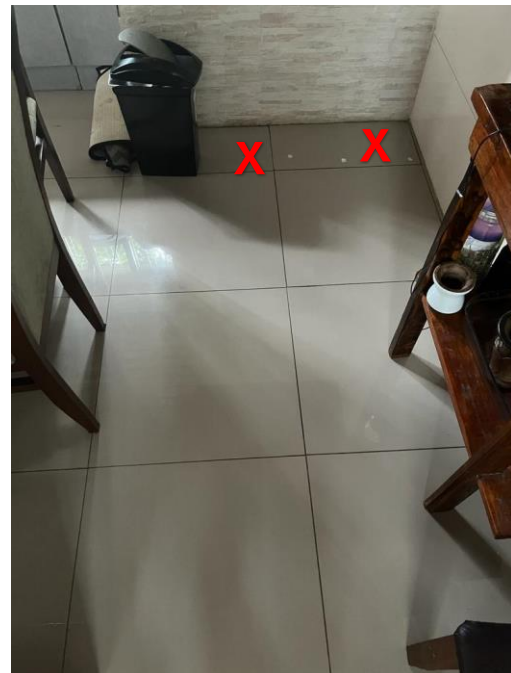
Figura 16 – Detalhes das peças ocas na cozinha

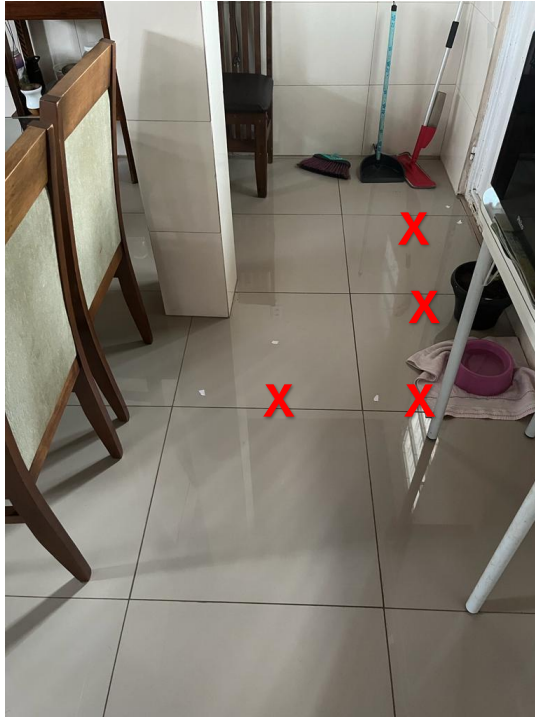
Figura 17 – Detalhes das peças ocas na cozinha

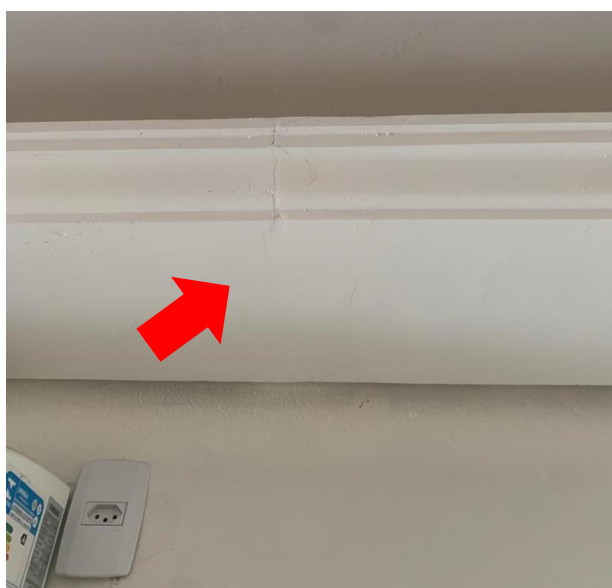
Dentro desse ambiente, foram observadas fissuras no forro de gesso convencional nas quinas (figura 22) e na região de maior comprimento longitudinal (figura 21), indicando que aconteceu uma movimentação e não foi previsto em projeto um detalhe arquitetônico que possibilitasse essa movimentação.

Figura 20 – fissura no trecho de maior comprimento

No forro de gesso da sala, ocorreu algum tipo de movimentação nas sancas, que pode ter sido causada por má execução, erro de projeto ou pelo fato das fissuras estarem localizadas em zonas de maior tensão. Nessas zonas, se a preparação da superfície e o assentamento do gesso não forem bem-feitos, pode ocorrer a formação de bolhas de ar, vazios ou até mesmo uma camada muito fina de gesso nessas áreas de transição. Isso reduz a resistência da sanca nessas zonas de maior tensão acumulada e aumenta a probabilidade de movimentação ou deslocamento.

Uma forma de minimizar esses problemas estruturais é introduzir descontinuidades na estrutura, como juntas de dilatação ou linhas de quebra, que ajudam a absorver as tensões geradas pela expansão e contração do material e pela movimentação da estrutura devido a variações de temperatura e umidade.

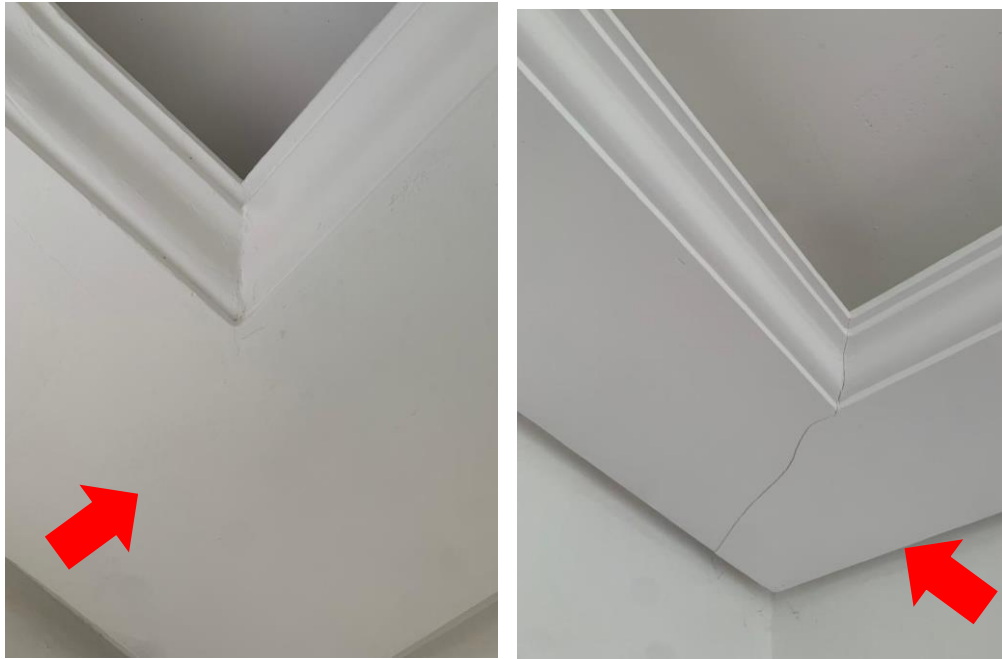
Figura 21 – fissuras nas quinas do forro de gesso

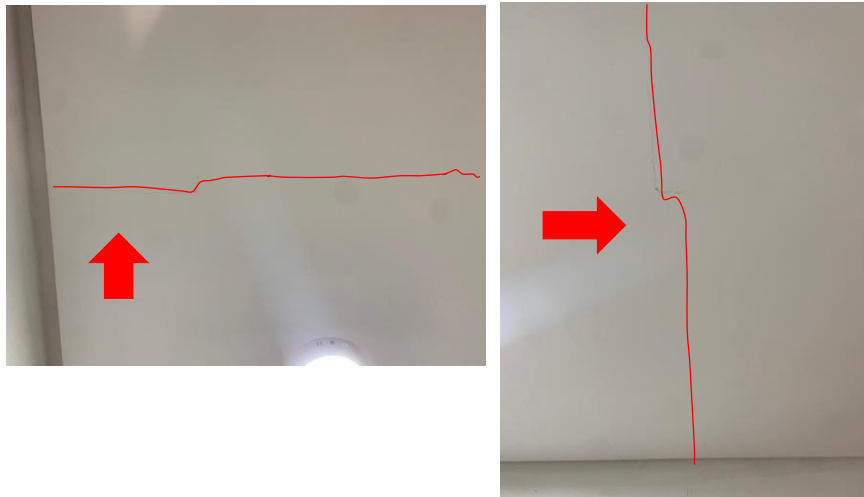
Figura 22 – fissuras do forro de gesso do corredor

A outra situação é referente ao forro de gesso do corredor da residência. Nesse caso, por ser uma estrutura esbelta, ou seja, a razão entre a largura e o comprimento é pequena, possivelmente faltou um detalhe arquitetônico de descontinuidade do forro e isso ocasionou as fissuras

perpendicular a menor dimensão, pois estão mais propensas a apresentar problemas estruturais, como fissuras e trincas, especialmente se a rigidez da estrutura não for adequada.

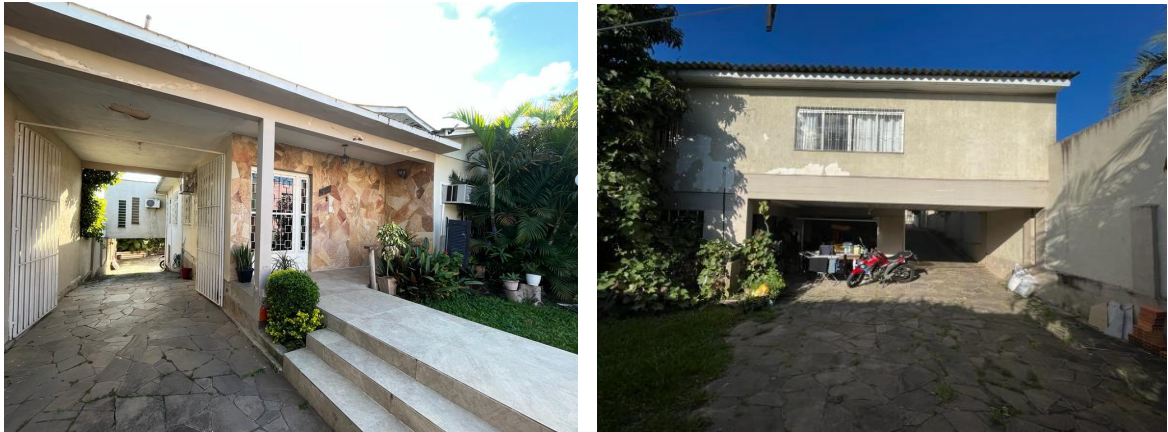
Figura 23 – Região frontal e dos fundos da residência

Na figura 26, está representada a fachada Oeste da residência e na 27 a fachada sul, ambas é possível observar um deterioramento da pintura externa devido à falta de preparo da base, e também pode-se perceber de maneira mais detalhada o descolamento da textura externa.

Para solucionar o problema é necessário que haja a remoção de toda a pintura solta ou descascada e que seja realizada a correta preparação da superfície antes da aplicação do revestimento. Além disso, a aplicação de um fundo preparador é recomendável para garantir a aderência e a durabilidade do sistema, sendo necessário de uma a duas demãos, com intervalo de quatro horas (Killing, 2023). Para a aplicação da textura, tem-se duas opções, a textura pigmentada, onde será necessário apenas uma demão já texturada, ou a textura acrílica clássica, onde é ainda realizada a aplicação de duas demãos de tinta (Killing, 2023).

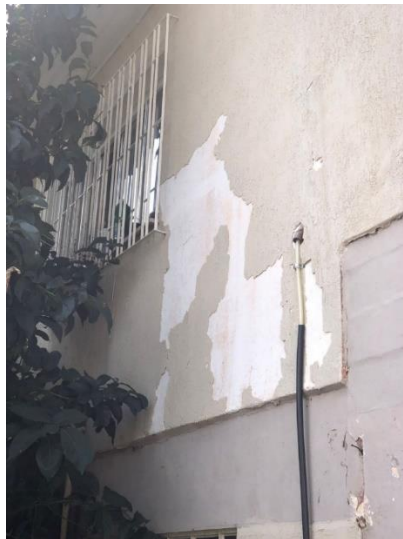
Figura 24 –Descolamento da textura externa

A partir da observação dos descolamentos presentes na textura externa, constatou-se a ausência de preparação adequada do substrato, indicando uma execução inadequada e falhas na quebra das condições iniciais dos serviços.

Os problemas evidenciados na pintura externa, pode-se perceber claramente, conforme figuras 26 e 28, uma falta de preparo de base, uma vez que o revestimento antigo é notoriamente visto. Essa má preparação é um dos principais fatores que podem levar ao descolamento da pintura, por isso é de suma importância que a superfície esteja limpa, seca, livre de poeira e resíduos antes da aplicação da textura. Qualquer imperfeição na superfície pode comprometer a aderência da tinta, e conseqüentemente, causa o descolamento como visto nas análises de dados.

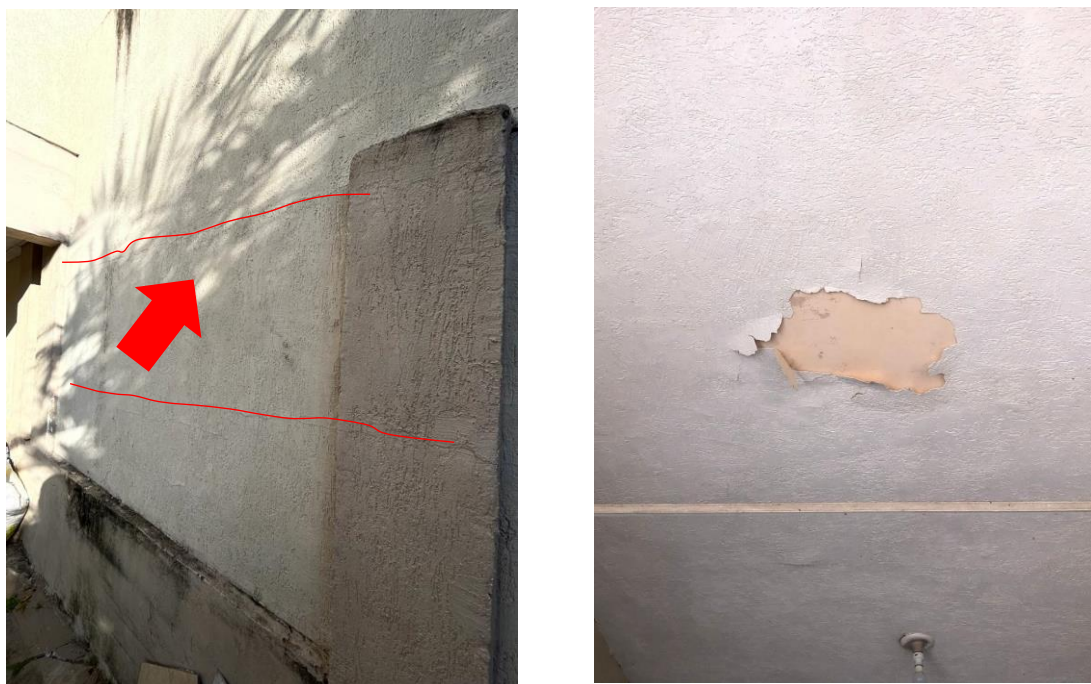
Figura 25 – Descolamento da textura externa e fissuras
