## **AValiação DA SATISFAÇÃO DE USUÁRIOS DE MORADIAS POPULARES EM LOTEAMENTOS DE INTERESSE SOCIAL NO RIO GRANDE DO SUL**

O acesso a uma habitação que atenda às necessidades mínimas de habitabilidade, segurança e durabilidade, mostram-se quesitos fundamentais na busca por uma moradia própria. A maioria da população que busca estas características vive, na maioria dos casos, em situações precárias e sem condições de infraestrutura básica. O trabalho teve como objetivo efetuar uma Avaliação Pós-Ocupação das casas produzidas pelo Departamento de Habitação da Prefeitura de Porto Alegre (DEMHAB). Esta avaliação fundamenta-se na perspectiva e satisfação do usuário, além de identificação e levantamento das manifestações patológicas mais recorrentes nestes loteamentos, resultando em um diagnóstico da performance e evolução das HIS. Esta pesquisa foi desenvolvida partir da aplicação de um questionário em uma amostra de moradores destes empreendimentos, apontando seu nível de satisfação com o imóvel. Considerando os resultados da pesquisa, os relatos dos usuários apontam para um nível de satisfação “regular” perante a suas habitações. A insatisfação dos usuários evidencia-se quando 88,61% do

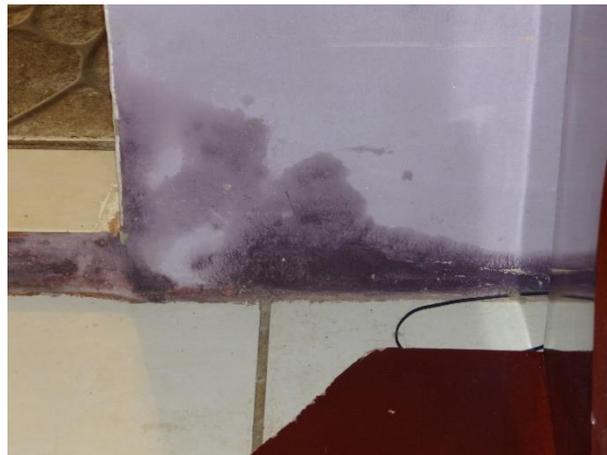
De maneira geral 21,31% das unidades vistoriadas apresentou problema nas fundações. Ressalta-se que 90% dos 30 casos foram identificados no Loteamento Chapéu do Sol. Como mostra a figura 1, 40% dos defeitos nas fundações foram identificados como umidade. A figura 2 ilustra o problema de umidade nas fundações.

Figura 2: Umidade proveniente das fundações no Loteamento. Chapéu do Sol

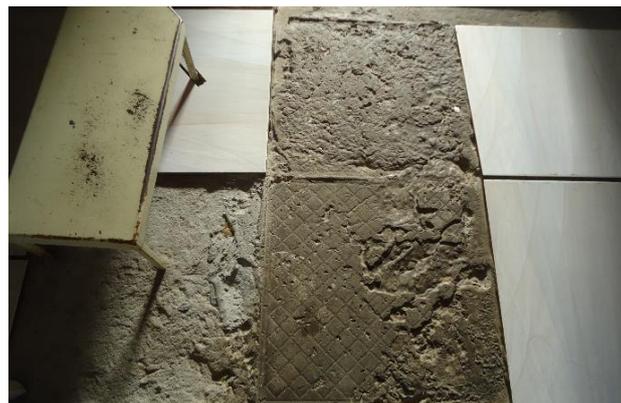
De maneira geral 40,98% das unidades vistoriadas apresentou problema nos pisos. Ressalta-se que 75,6% dos 45 casos foram identificados no Loteamento Chapéu do Sol. Como mostra a figura 70, 38% dos defeitos nos pisos foram identificados como umidade. A figura 4 ilustra o problema de pisos soltos, acompanhado de umidade.

Figura 4: Piso solto no Residencial Nova Chocolatão

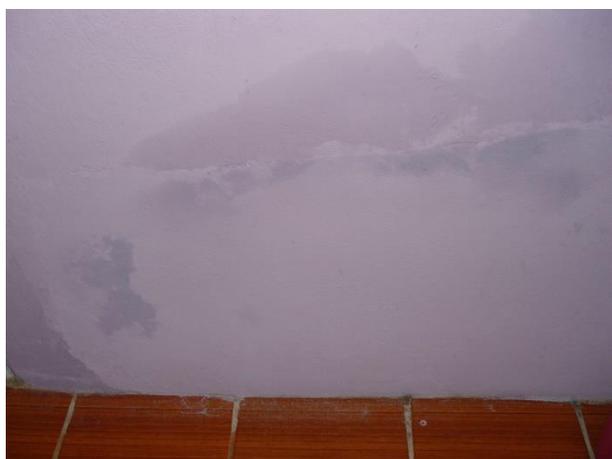
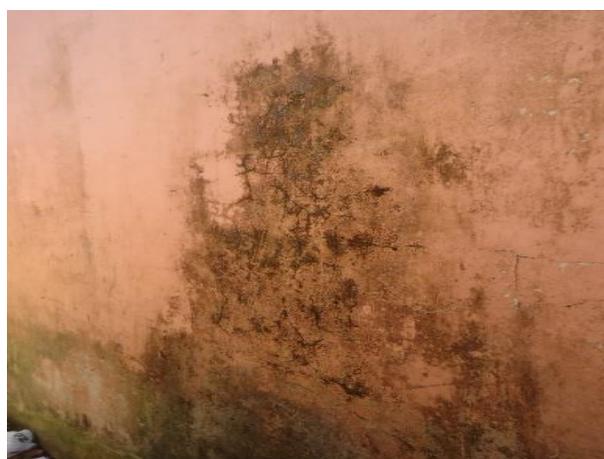
A figura 6 ilustra o problema de umidade nas paredes, que tem relação com o problema das manchas de bolor.

Figura 6: Parede com presença de umidade no Loteamento Chapéu do Sol

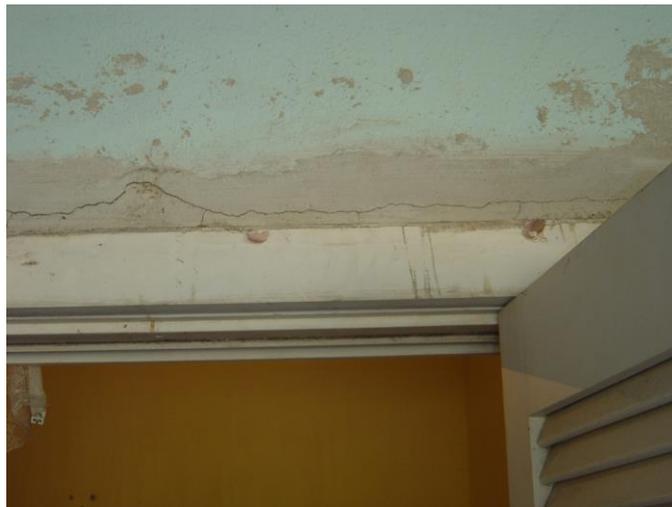
Um problema recorrente em todos os loteamentos é a ocorrência de fissuras no entorno das esquadrias (portas e janelas), conforme ilustrado na Figura 7.

Figura 7: Parede com fissuras no entorno da janela no Loteamento Chapéu do Sol

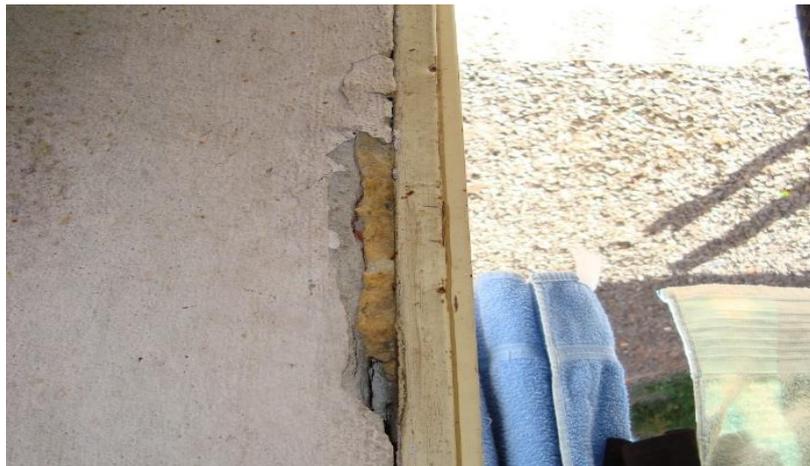
Um ponto com bastante ocorrências de deslocamento é no entorno das esquadrias (portas e janelas), processo iniciado por fissuramento, depois esfarelamento e por fim, deslocamento do revestimento, como ilustrado pela figura 9.

Figura 9: Revestimento esfarelado e deslocado no ponto de fixação da porta no Loteamento Chapéu do Sol

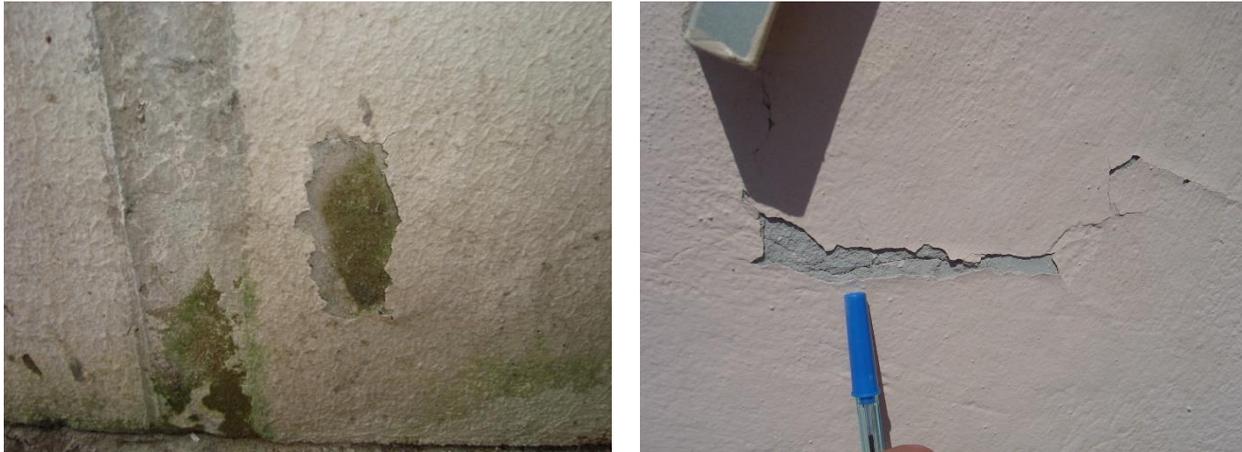
A figura 11 ilustra o descascamento da pintura em pontos de umidade e formação de bolor, problema recorrente nas unidades vistoriadas.

Figura 10: Destacamento da pintura e formação de bolor

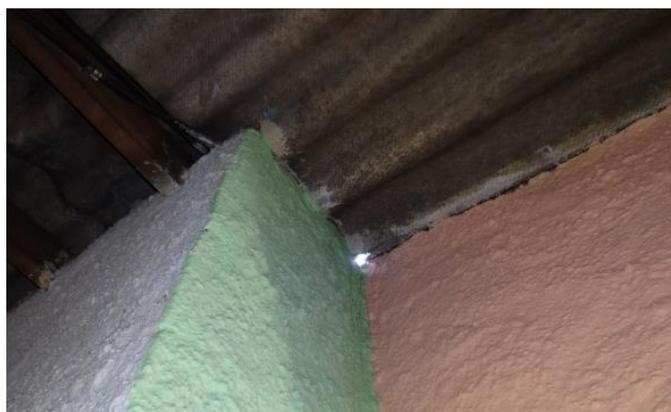
É pertinente mencionar que no Loteamento Chapéu do Sol, as unidades foram entregues sem forro e algumas das unidades vistoriadas permaneciam sem a instalação no momento da vistoria elas ainda mostram o emprego de jornal para vedação da cobertura da unidade. A figura 13 ilustra o caso de unidades em que o telhado possui buracos, sendo motivo de insatisfação dos usuários, já que “chove” dentro das suas moradias.

Figura 13: Cobertura sem forro e com buraco no telhado no Loteamento Chapéu do Sol

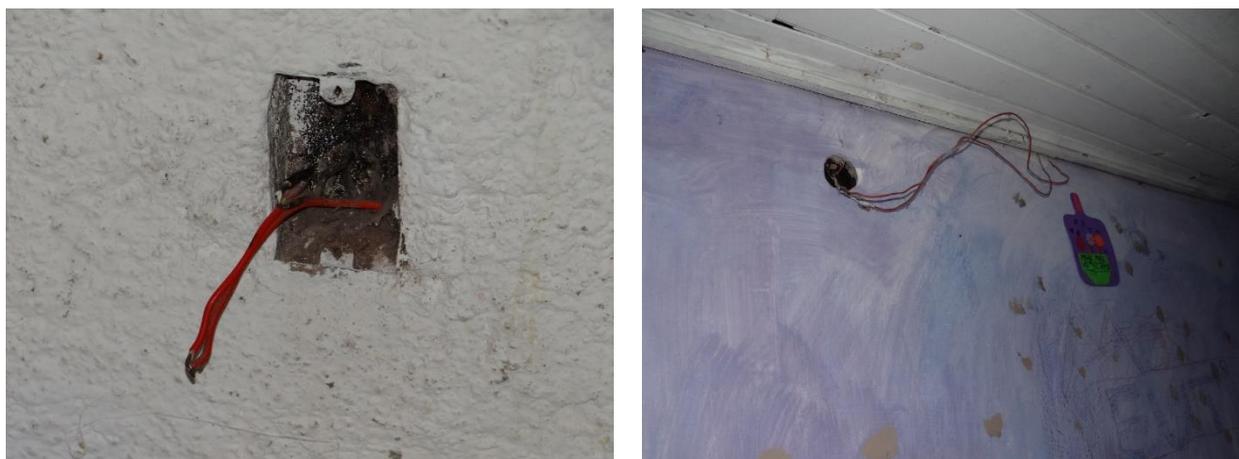
Os moradores executaram instalações elétricas para as modificações ambientais realizadas na edificação, a maior parte delas é irregular e está com a fiação exposta, como exemplificado e ilustrado pela figura 15, o que possivelmente motive os curtos circuitos, e por conseguinte a queda de disjuntores.

Figura 15: Fiações Expostas
