INSPEÇÃO E ANÁLISE ESTRUTURAL DE UMA TRELIÇA MISTA DE CONCRETO ARMADO E AÇO EM UMA EDIFICAÇÃO INDUSTRIAL

RESUMO

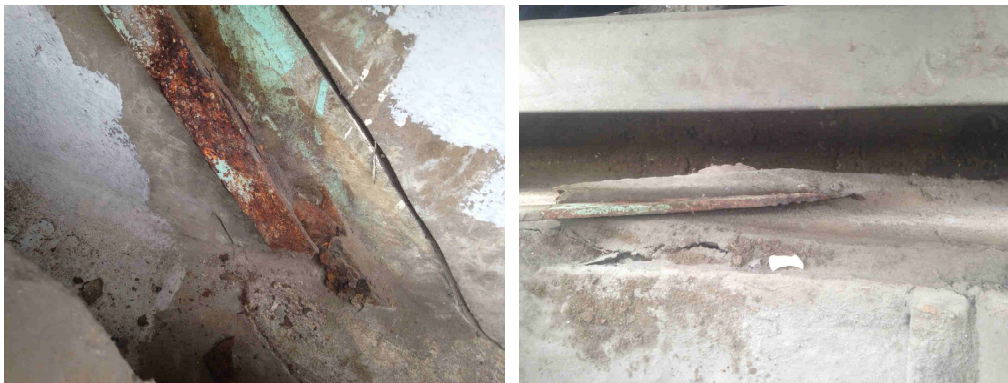
As calhas de concreto armado, que ficam em contato com as treliças, apresentam em todo o seu comprimento regiões com muita umidade, acelerando o processo corrosivo das barras de aço do concreto armado e dos tirantes de reforço das treliças. O intenso processo corrosivo instaurado nos tirantes de reforço ocasionou redução da seção transversal e ruptura por corrosão em um destes elementos, como pode ser observado na Figura 4, tal fato ocorreu em outras treliças e somente nos elementos que foram utilizados do reforço estrutural das treliças. No caso dos elementos já rompidos por corrosão, realizou-se a substituição imediata dos tirantes por novos elementos, assegurando a estabilidade da estrutura.

Figura 4: Ruptura do tirante de reforço por corrosão.

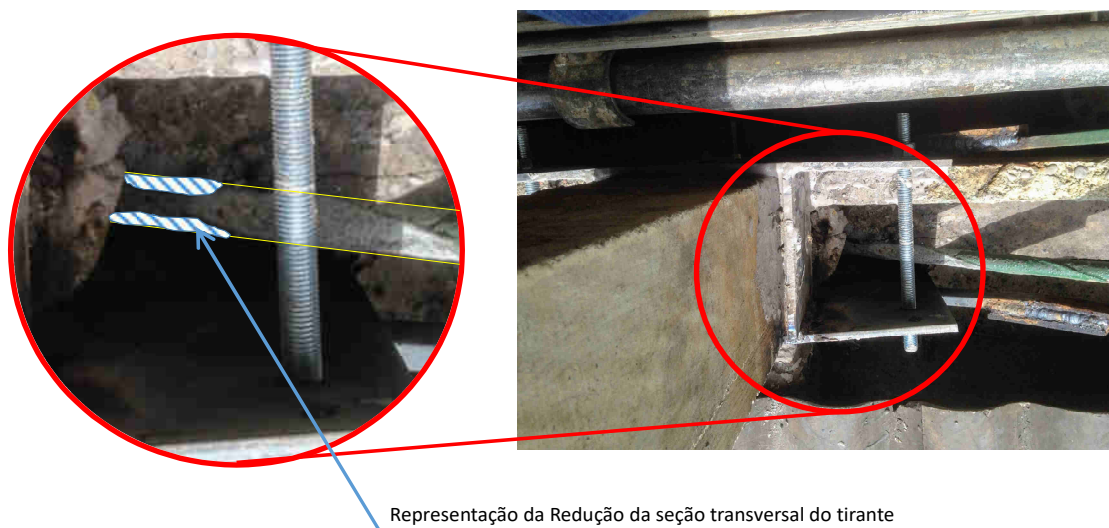
Como citado anteriormente uma das diagonais da Treliça 4 no Setor III apresentava uma redução do diâmetro inicial de 25 mm para 17 mm, representado 32% de redução da área da seção transversal, conforme demonstrado na Figura 5. Por tratar-se de um tirante original da estrutura o rompimento desse elemento poderia ocasionar um possível colapso da estrutura, desta forma realizou-se uma análise estrutural para verificar as condições de segurança dessa treliça, considerando a redução do diâmetro deste elemento que está apresentado a seguir.

Figura 5: Detalhe da redução da seção transversal do tirante devido a corrosão.

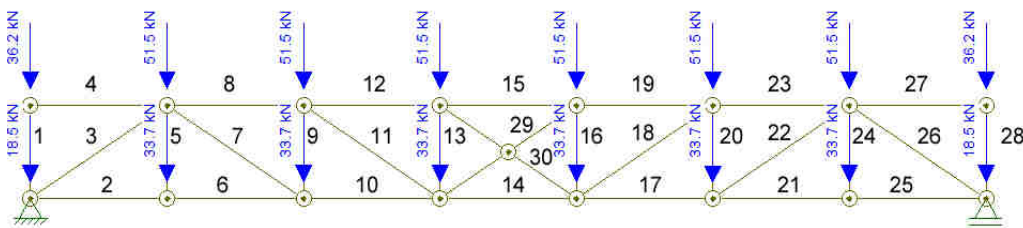
Foram consideradas duas condições distintas para a seção do tirante que sofreu redução de seção no elemento “7”: secção íntegra, de 1 Ø25 mm, e secção reduzida, devido a corrosão, de 1 Ø17 mm, conforme avaliado na inspeção da estrutura.

Figura 6: Modelo de treliça plana: cargas atuantes e numeração dos elementos

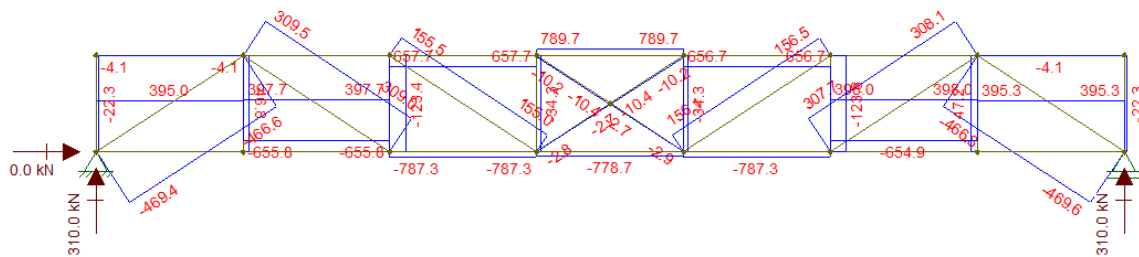
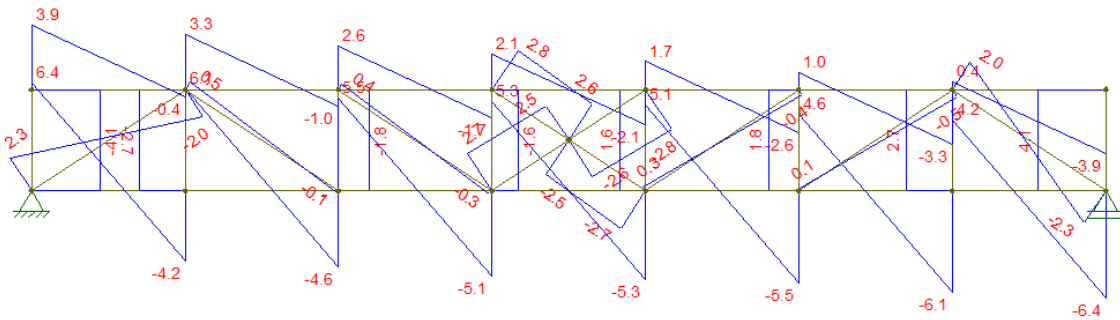
Figura 9: Modelo de pórtico plano (caso B): a) esforços normais e b) esforços cortantes

É possível observar na Tabela 2 que o tirante 7, considerando como seção resistente a barra de aço de seção reduzida mais o reforço das 2 chapas de aço, apresenta F.S. igual a 1,51. Tal como no caso anterior, todos os elementos possuem F.S. superior a 1, incluindo o tirante corroído, porém, os elementos 12, 15 e 19 estão muito próximos da capacidade portante mínima.
