MANIFESTAÇÕES PATOLÓGICAS EM EDIFICAÇÃO ESCOLAR

Após 10 anos da conclusão da escola municipal foi realizada uma vistoria técnica com o objetivo de identificar manifestações patológicas e suas possíveis causas. O método utilizado para a vistoria técnica foi a inspeção visual resultando na identificação de inúmeras manifestações patológicas. Após foi realizado uma análise do projeto com o objetivo de levantar as incompatibilidades entre o projeto e a execução da edificação escolar. O resultado da vistoria técnica indicou manifestações patológicas na cobertura verde, fissuras e recalque diferencial nas paredes de alvenaria de pedras e nas esquadrias de madeira (apesar da escola se localizar num ambiente rural de agressividade baixa) e a análise de projeto foi fundamental para entender a falta de compatibilização entre os projetos e entre que fora projetado com o executado, bem como observar a falta de detalhamento dos projetos. Conclui-se que existe uma relação entre as manifestações patológicas identificadas na vistoria técnica e a falta de compatibilização dos projetos e dos projetos e execução, como: cobertura verde sobrecarregada e a falta de dimensionamento estrutural da mesma,

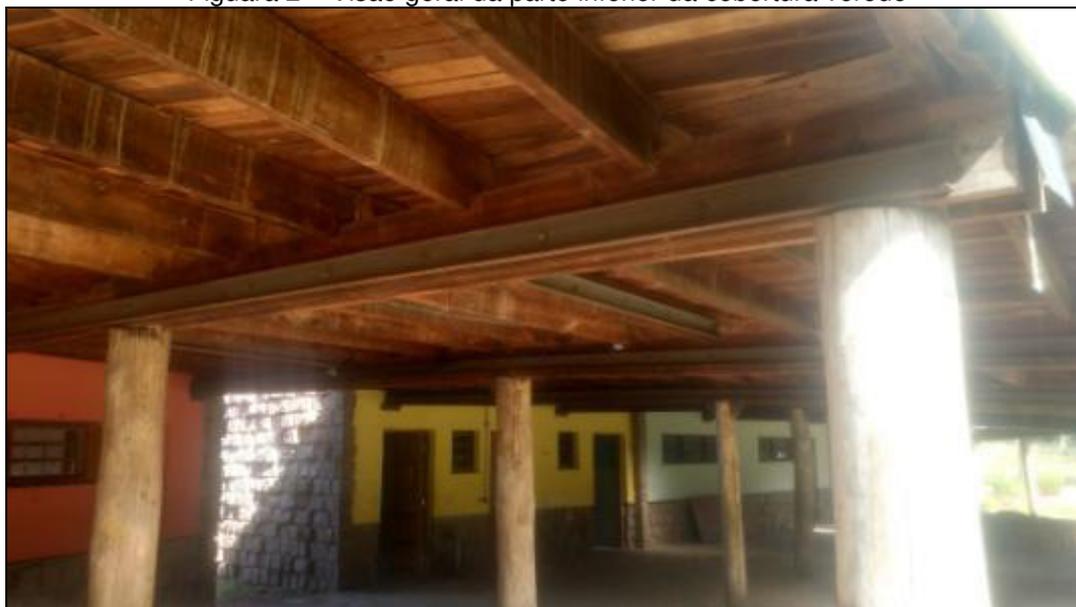
A estrutura de madeira da cobertura verde apresenta sinais de deterioração e degradação. Mesmo tendo sofrido intervenção em 2009, onde nota-se que os reforços estruturais também já se encontram em deformação, conforme ilustram as figuras 2, 3 e 4.

Figura 2 – Visão geral da parte inferior da cobertura verde

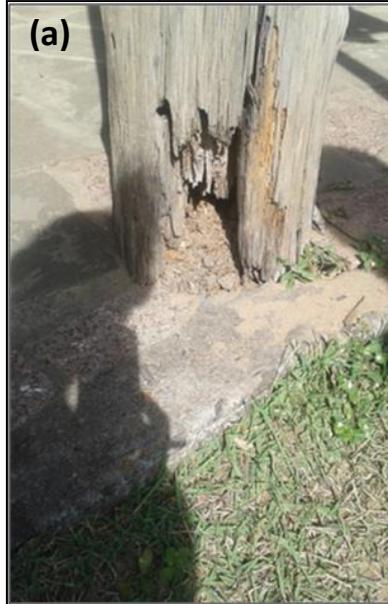
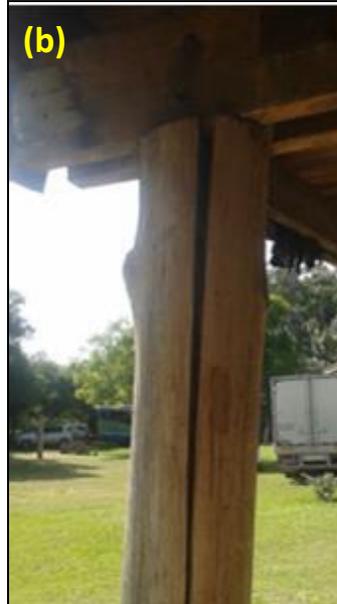
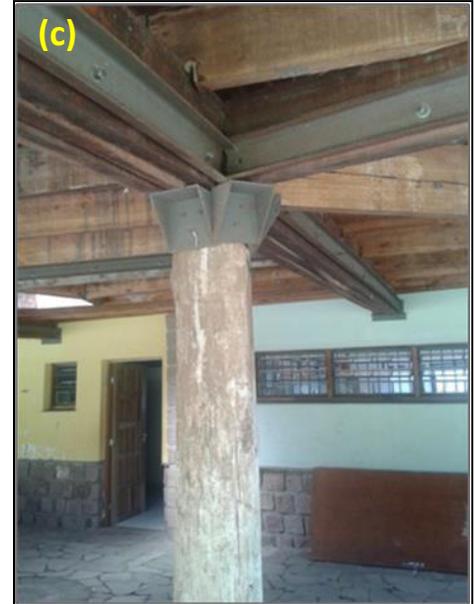
Figura 3 - Pilares vistoriados: (a) pilar de madeira degradado, (b) Pilar de madeira com integridade comprometida e (c) Reforço estrutural metálico na estrutura de madeira da cobertura verde

A sobrecarga com o reforço estrutural das vigas de madeira pode ter agravado ainda mais a situação do telhado de madeira, visto que a técnica de reforço com adição de perfis metálicos paralelos a viga de madeira é mais indicada quando há perda de seção transversal de vigas o que não é o caso, ou seja, deveria ter sido adotado o reforço com barras coladas com resina epóxi inseridas em frisos laterais nas regiões tracionadas e comprimidas de vigas. Nas regiões de ruptura de emendas poderia ser executado reforço com 2 placas de “polímeros reforçados com fibras” (FRP) com placas coladas com resina epóxi inseridas em vigas de madeira, em regiões pontuais de fendas ou rupturas. Fica evidente que a estrutura de madeira da cobertura verde, por apresentar sinais de degradação e de provável subdimensionamento, está com a vida útil drasticamente reduzida. Conclui-se que os fatos relatados são indícios de inadequação da cobertura verde e sua sustentação quanto ao desempenho estrutural. Portanto, recomenda-se que em função do alto risco de colapso e, provavelmente, de alto custo com projeto e execução de novos reforços estruturais, bem como de recuperação das peças degradadas, sugere-se a desmontagem da estrutura de madeira afim de que não se coloque em risco os usuários da edificação. E, também, pode ser reaproveitado os elementos íntegros (vigas, pilares e caibros de madeira) na ampliação de playground para as crianças, por exemplo.

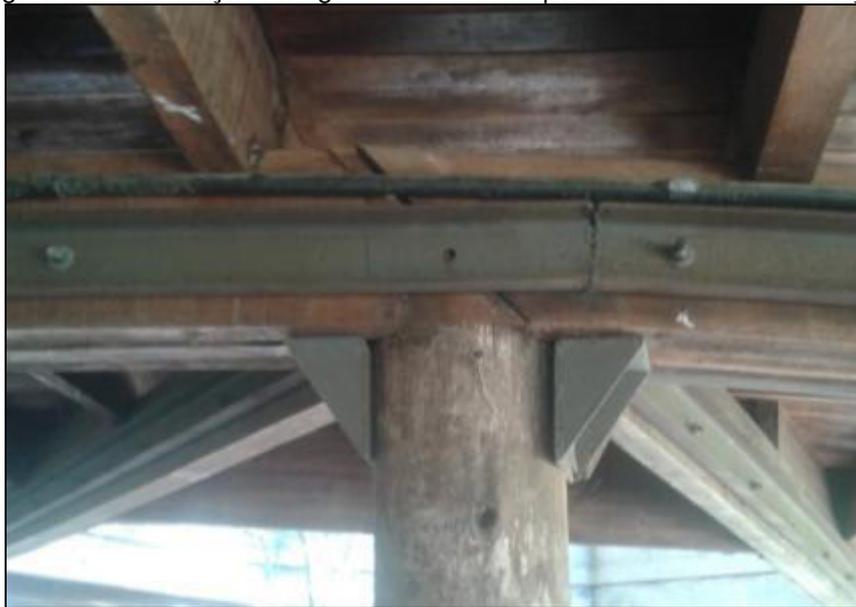
Figura 4 – Deformação na viga de madeira rompendo a emenda e o reforço metálico

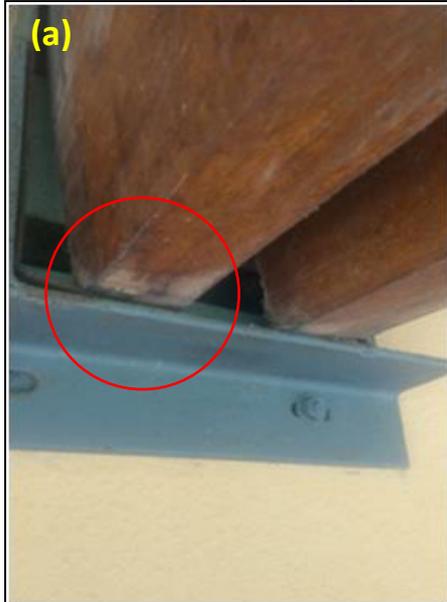
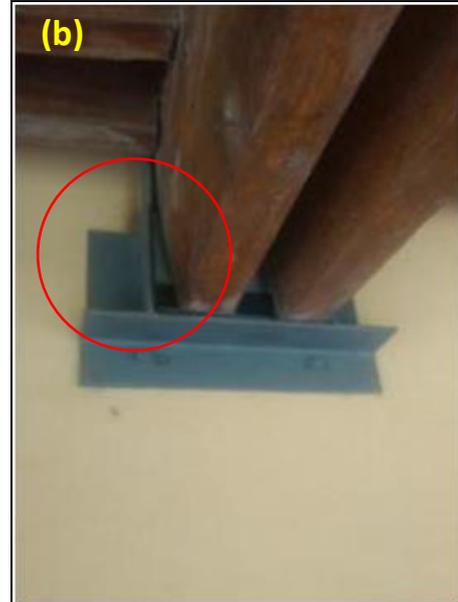
Outro foco de atenção está no apoio das vigas de sustentação do telhado de madeira nas paredes de alvenaria, sendo o ponto de apoio extremamente pequeno, isto é, menor que 1 cm, conforme pode ser observado na Figura 5 (a). Também ocorreu a torção de algumas dessas vigas de madeira, deixando-as em posições inadequadas para o carregamento que foram projetadas (Figura 5b).

Figura 5 - Ponto de apoio - Vigas de madeira: (a) detalhe do apoio da viga de madeira na parede e (b) torção na viga de madeira da estrutura da cobertura verde.

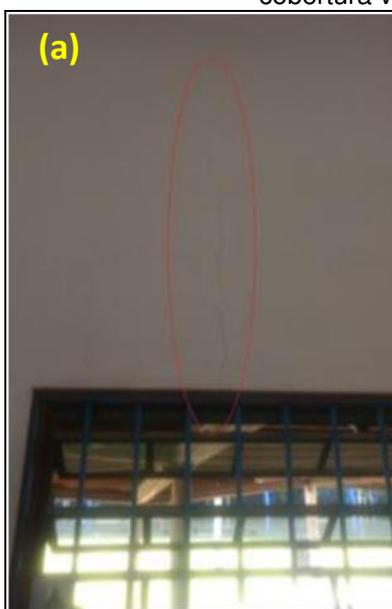
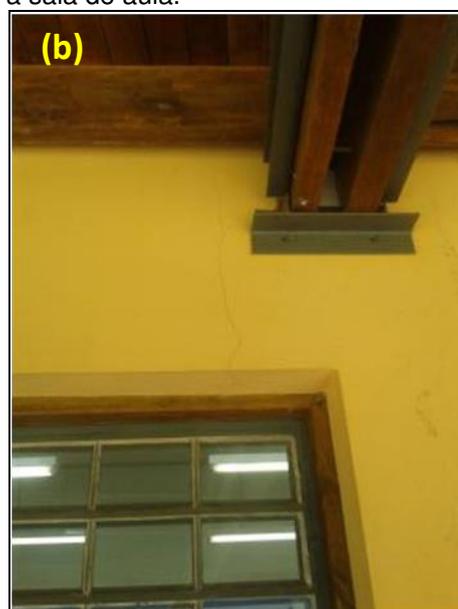
As alvenarias possuem fissuras próximas aos apoios das vigas de madeira da cobertura, onde sofrem fissuração por esforço cortante muito devida ao excesso de carga que a estrutura da cobertura verde impôs as paredes, Figura 6.

Figura 6 - Fissuras nas paredes: (a) ruptura da alvenaria próximo ao apoio da viga de madeira da cobertura verde internamente a sala de aula (b) ruptura da alvenaria próximo ao apoio da viga de madeira da cobertura verde externamente a sala de aula.

Paredes portantes de alvenaria: As fissuras que ocorrem nos cantos das esquadrias (portas e janelas) são manifestações patológicas de sobrecarga nas alvenarias portantes. E as fissuras verticais sugerem sobrecarga vertical nas paredes de alvenaria. Essas fissuras aparecem com maior frequência perto do local de apoio do telhado de madeira, provocando danos as paredes portantes. No projeto estrutural não há detalhamento das paredes portantes de alvenarias, dessa forma as mesmas foram executadas sem dimensionamento adequado a solicitação de cargas. Sugere-se que seja verificada as sobrecargas atuantes nas paredes de alvenarias e as cargas provenientes da cobertura verde. A trinca na parede externa, localizada no bloco 4, vêm aumentando com o passar dos anos e caracteriza um recalque diferencial da estrutura. Nesse caso, deve-se fazer um estudo das fundações da edificação e do carregamento dessa edificação e fazer um estudo do solo no local para verificar as condições de sustentação. Nos projetos e no memorial descritivo não aparece nenhum estudo do subsolo no local de construção, portanto é plausível que haja algum problema com a resistência do solo naquele local, presença de solos que não suportam carga, presença de argila e de recalques mais tardios pela expulsão de água. As paredes portantes de alvenaria não estão adequadas a carga solicitante ficando com a vida útil comprometida, bem como estando inadequada quanto ao desempenho estrutural.

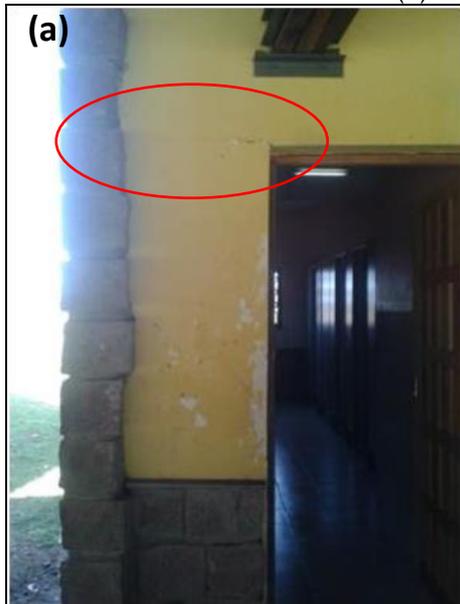
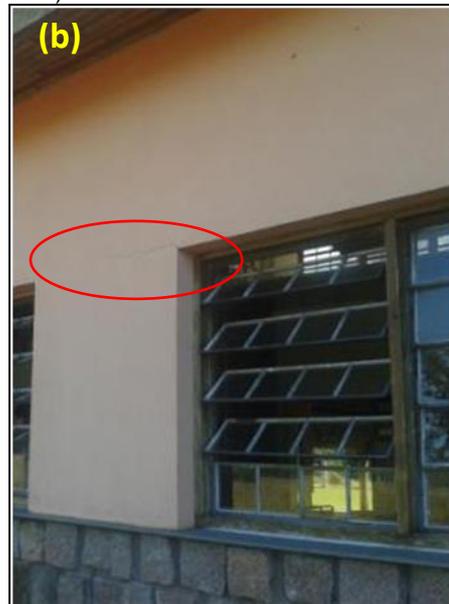
Além das fissuras próximas aos apoios várias paredes apresentam fissuras nos cantos das esquadrias, tanto em portas quanto em janelas, o que demonstra insuficiência de verga, conforme ilustrado na figuras 7a e 7b. A sala do laboratório de ciências é o que apresenta nas paredes externas trincas em função de movimentações estruturais, conforme ilustram as figuras 8 e 9. Outra manifestação patológica identificada foi a degradação das esquadrias de madeira da sala do laboratório de ciências (Figura 10).

Figura 7 - Fissuras nas paredes localizada na parte superior esquadrias: (a) canto de esquadria (porta) e (b) canto esquadria (janela).

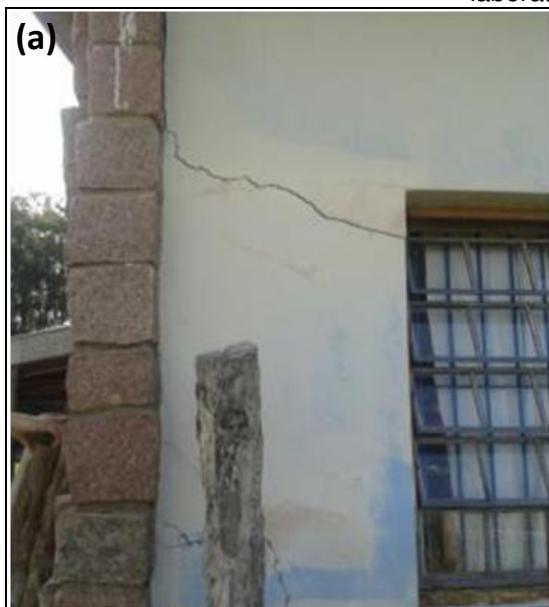
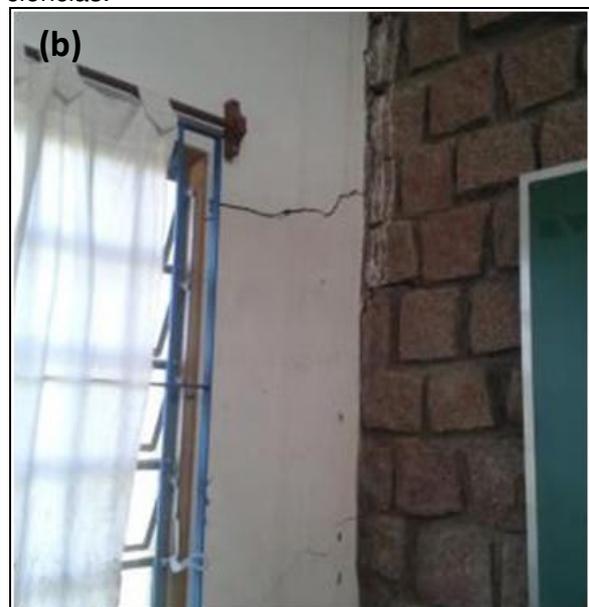
Figura 8 - Trincas nas paredes externas: (a) vista externa do laboratório de ciências e (b) vista interna do laboratório de ciências.

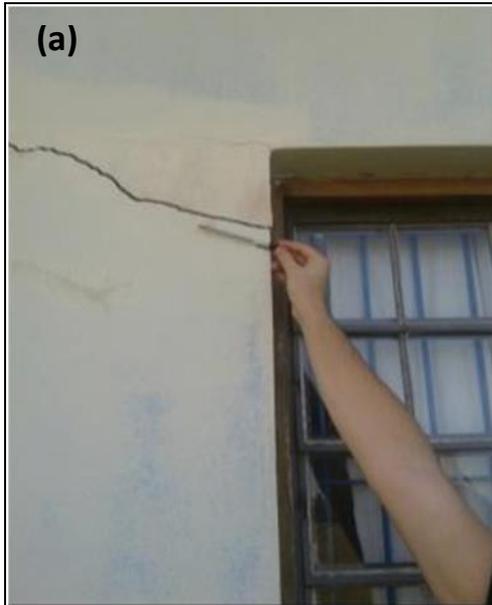
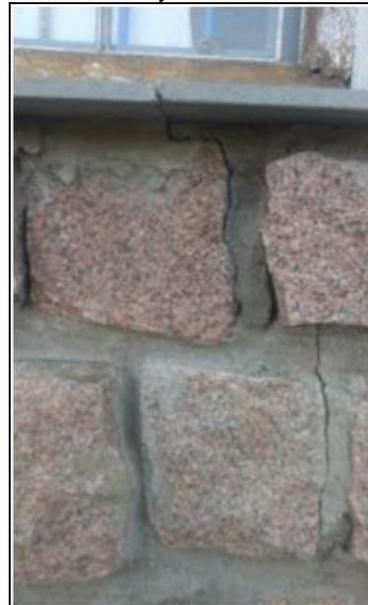
Figura 9 - Trincas nas paredes externas: (a) vista externa do laboratório de ciências na janela e (b) vista externa do laboratório de ciências na parte de baixo da janela

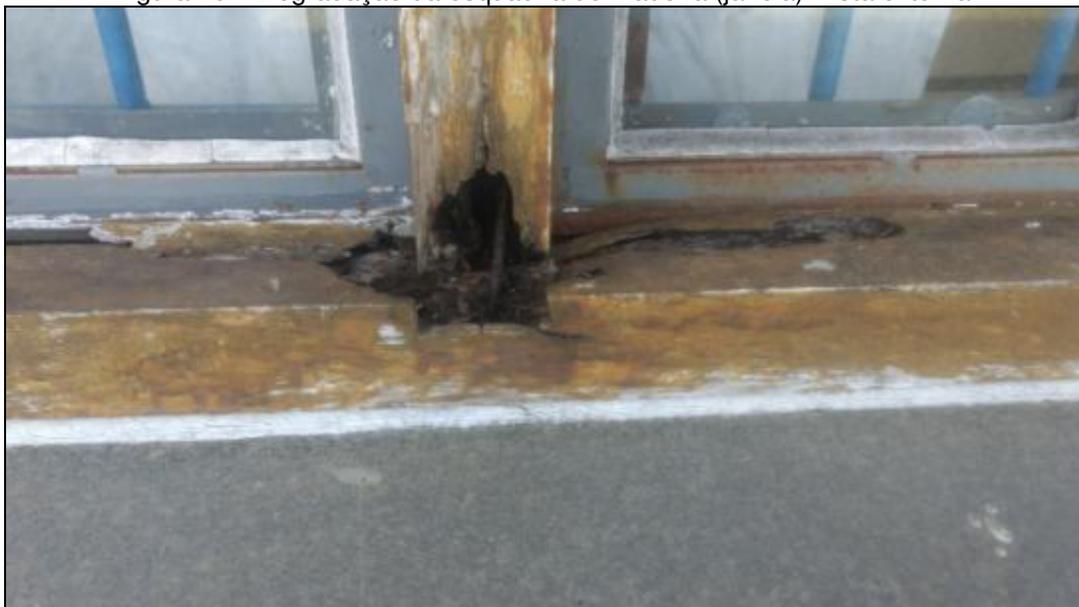
Figura 10 – Degradação da esquadria de madeira (janela): vista externa.

Esquadrias: No bloco 4, as janelas estão degradadas mesmo com pouco uso (aproximadamente 10 anos) e estando na classe I de agressividade quanto ao meio ambiente. A falta de proteção à água e a falta de manutenção são as razões para esse grau de degradação da madeira. Após reparo é importante proteger a esquadria com o prolongamento do telhado e a realização das manutenções.

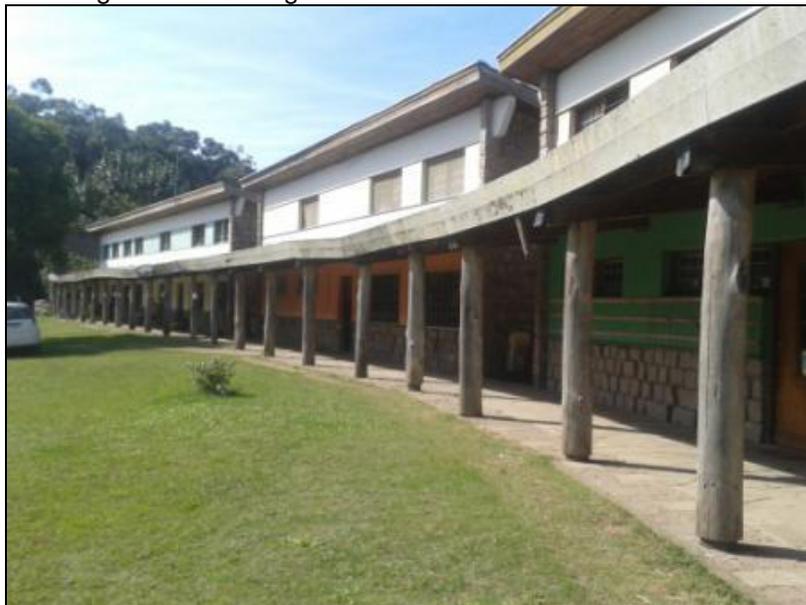
A estrutura da cobertura verde encontra-se em estágio avançado de degradação apresentando deformações estruturais e degradação dos componentes conforme figuras 11 e 12.

Figura 11 – Vista geral da estrutura da cobertura externa

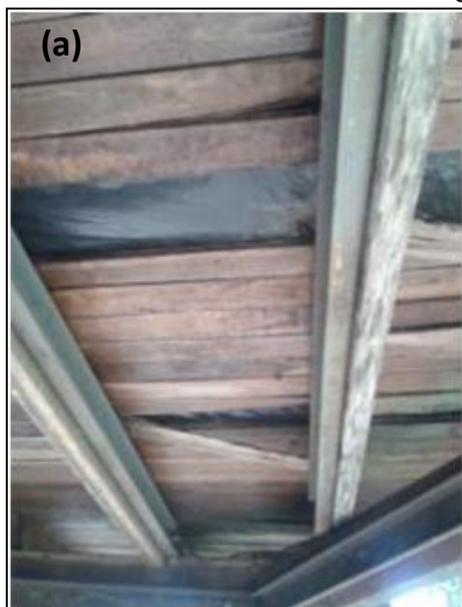
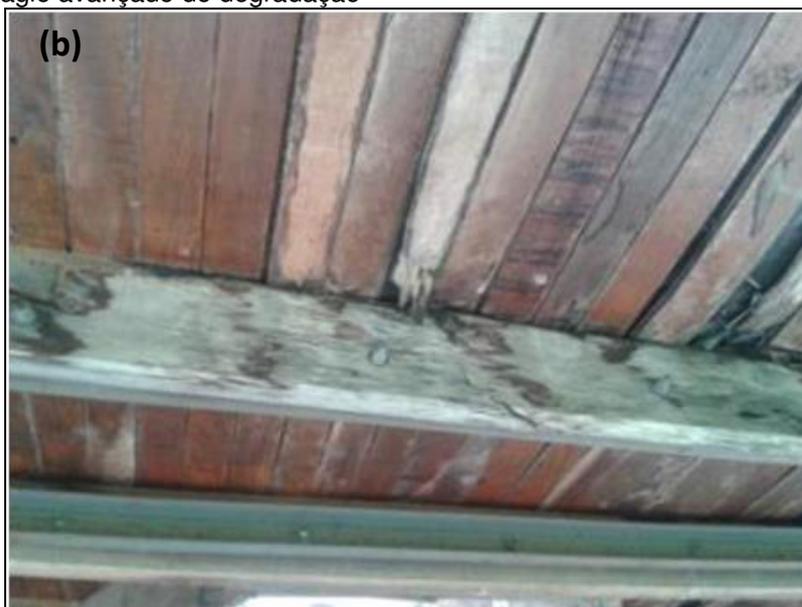
Figura 11 - Elementos estruturais: (a) elementos faltantes da cobertura e (b) viga de madeira rompida e em estágio avançado de degradação

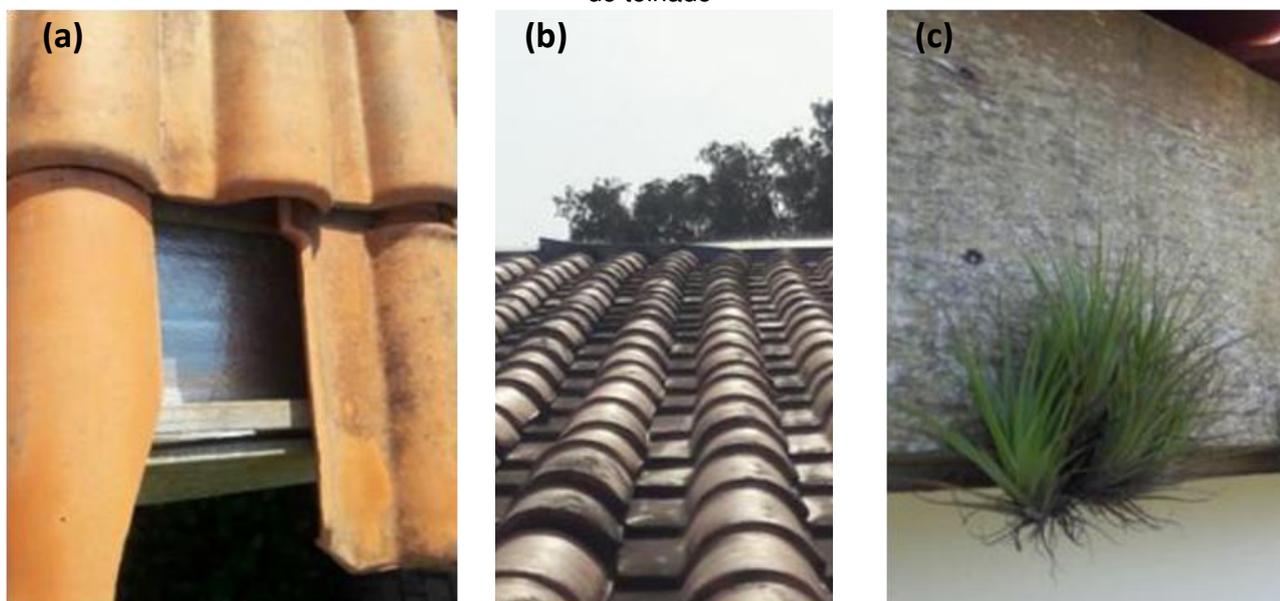
Além da cobertura verde da área externa ainda foi possível analisar a cobertura das demais edificações, onde apresentam relativa conservação. Foi identificado a necessidade de: substituição de telhas, manutenção da cumeeira metálica e manutenção das madeiras que servem de espelho para o telhado (apresentam líquens e fungos), conforme pode ser observado na Figura 12.

Figura 12 - Sistema de Cobertura: (a) telha a ser substituída, (b) cumeeira metálica e (c) espelho de madeira do telhado
