DIAGNÓSTICO DAS MANIFESTAÇÕES PATOLÓGICAS DAS FACHADAS: ESTUDO DE CASO DO INSTITUTO DE CIÊNCIAS BÁSICAS DA SAÚDE DA UNIVERSIDADE FEDERAL DO RIO GRANDE DO SUL.

RESUMO

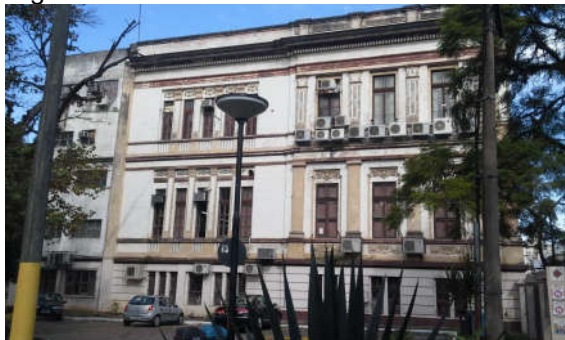
Figura 3- Fachada norte do Prédio do ICBS

A fachada norte (Figura 3) está localizada no interior do campus centro da UFRGS, não possuindo acesso ao interior da edificação. Embora esteja próximo à via pública, não está diretamente afetada pelo tráfego de veículos. Esta face da edificação é bastante exposta à luz solar, tendo em vista que a vegetação existente possui afastamento adequado, não proporcionando sombreamentos indesejáveis. As principais manifestações patológicas identificadas na fachada relacionam-se aos fenômenos do descolamento, umidades e fissurações, estando presentes, em menor grau, patologias decorrentes de biodeterioração.

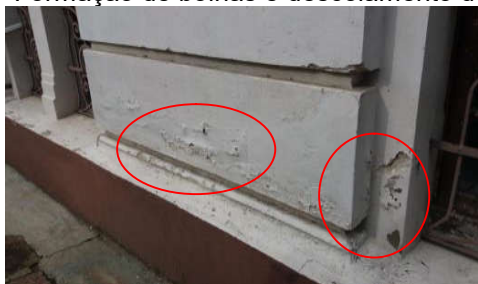
Através do ensaio de percussão, foram constatadas grandes extensões de descolamento do revestimento de argamassa, posicionadas na porção mais baixa da fachada e, em alguns casos, nas laterais e parte superior das janelas. Percebe-se, em alguns pontos, a formação de bolhas, material pulverulento e o conseqüente descolamento da pintura (Figura 4), devido a umidade excessiva e incompatibilidade da tinta com o substrato e com as condições de exposição. Nas áreas adjacentes ao solo, ao longo da quase totalidade da fachada, destaca-se a ocorrência de umidade ascensional (Figura 5), sendo relacionada à falha na impermeabilização das fundações e a alteração no nível do terreno após construção.

Figura 4- Formação de bolhas e descolamento de pintura Figura 5- Presença de umidade ascensional

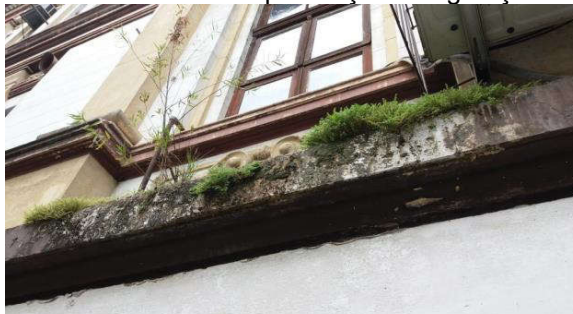
No que tange à biodeterioração, macroscopicamente, foram detectadas alterações no revestimento, que apresenta manchamentos em coloração escura. Ademais, distingue-se a presença de vegetação, incluindo exemplares de porte significativo, evidenciado na figura 6. Tais manifestações patológicas são decorrentes da presença de umidade e insolação, presença de nutrientes (sujidades e contaminantes levados pelo vento) e pela falta de manutenção periódica da edificação.

Figura 6- Manchamento e presença de vegetação

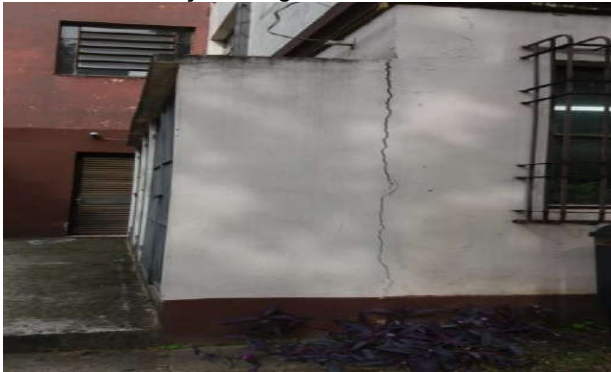
As fissuras, inclusive as de maior abertura, em sua maioria, foram localizadas junto às áreas de descolamento do revestimento e nos pontos de união de elementos novos com a construção antiga (Figura 7). Neste quesito, observa-se a desproteção da junta de dilatação existente e destaca-se, fissura acompanhando o percurso da escada localizada na parte interna da edificação, sendo o produto da reação de dilatações térmicas diversas de cada material, gerando tensões excessivas, conforme mostra a figura 8.

Figura 7 - Fissura decorrente de união de elementos novos à construção antiga

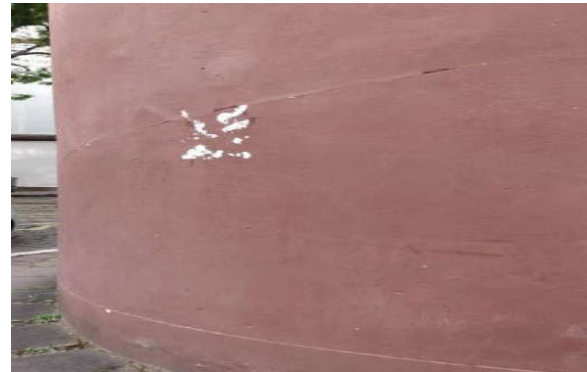
Figura 8 - Fissura decorrente de problemas estruturais

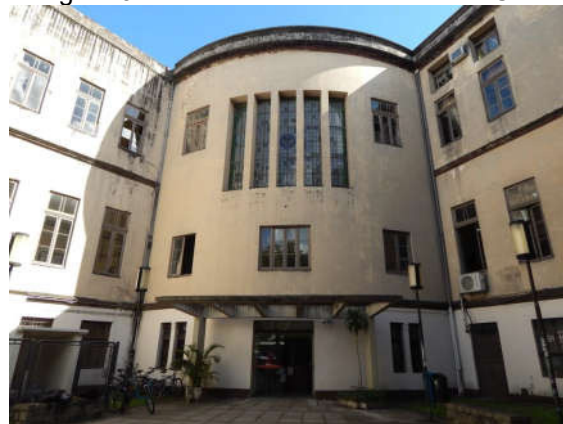
Figura 9- Fachada leste do Prédio do ICBS

A fachada leste (Figura 9) é a que está situada a entrada principal do prédio do ICBS e tem suas faces voltadas para o interior do quarteirão do campus do centro da UFRGS, não sendo delimitada por nenhuma rua. Esta fachada, nitidamente apresenta uma configuração diferente da que foi proposta originalmente, sendo possível notar mudanças com relação à substituição de algumas janelas do pavimento inferior por portas de acesso às áreas específicas do prédio, além de intervenções decorrentes da instalação posterior de sistemas hidráulicos e elétricos. Nessa fachada percebe-se a existência de diversas manifestações patológicas. Dentre as que mais se destacam estão: biodeterioração, fissuração e descolamento.

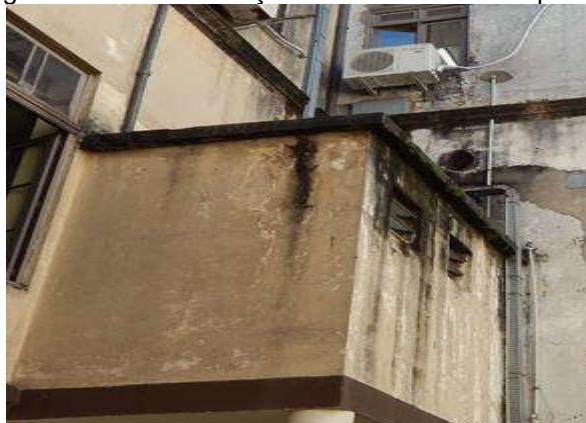
A biodeterioração é perceptível na fachada com uma simples análise visual. Esse tipo de manifestação é decorrente da exposição de umidade ao revestimento, podendo estar à ausência de exposição ao sol e ainda à baixa ventilação.. A chuva dirigida, a presença de tubulação e aparelhos de ar condicionado são as principais fontes externas de umidade, contribuindo com o processo de degradação dessas fachadas.

Figura 10- Biodeterioração e descolamento da pintura

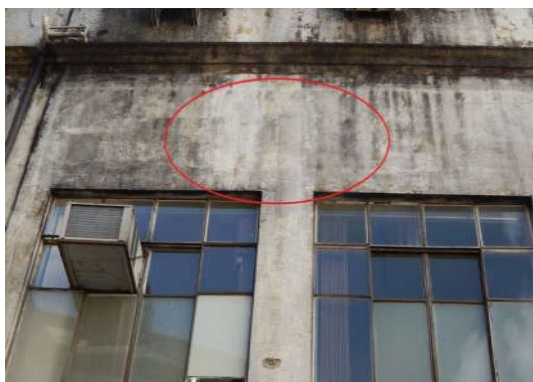
As fissuras identificadas podem estar associadas a provável falha de execução ou as movimentações higtotérmicas diferenciadas entre o revestimento e a estrutura. Através do ensaio de percussão foi possível constatar que grande parte da fachada apresenta descolamento. Essa manifestação patológica pode estar relacionada a má execução do serviço ou devido as fissuras presentes neste revestimento, levando até mesmo ao seu deslocamento. As principais manifestações patológicas supracitadas estão representadas nas figuras 11 e 12.

Figura 11- Fissuras

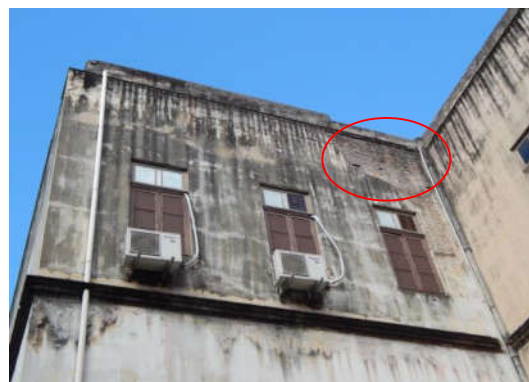
Figura 12- Deslocamento do revestimento

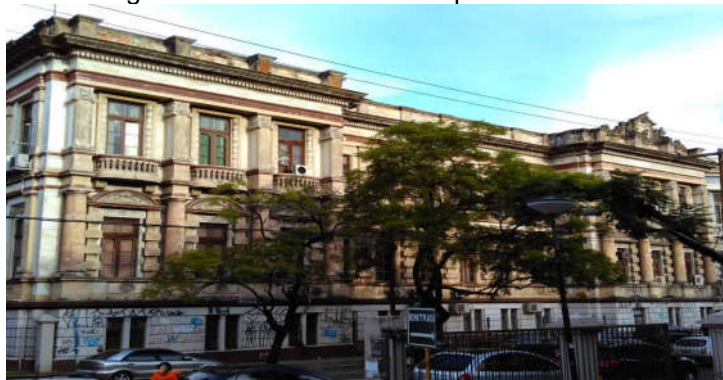
Figura 13- Fachada oeste do prédio do ICBS

A fachada oeste (Figura 13) está voltada para a área externa da UFRGS e é constituída apenas de janelas, sem nenhum acesso a parte interna do prédio. O tráfego local é intenso durante o dia, composto em sua maioria por automóveis. Parte da fachada recebe sombra de árvores localizadas no passeio, interferindo na incidência solar e na ação do vento. A fachada de modo geral é bastante deteriorada, sendo as manifestações mais recorrentes o descolamento de revestimento de argamassa, além de apresentar muitos depósitos de sujeira e de biodeterioração. Nota-se, também, algumas intervenções realizadas para permitir a colocação de aparelhos de ar condicionado, assim como problemas de umidade acidental decorrentes de suas instalações.

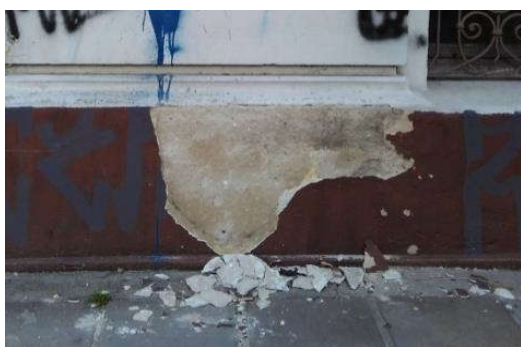
Através do ensaio de percussão identificaram-se grandes áreas em que o revestimento está descolado e visualmente foi possível identificar vários deslocamentos, principalmente as mais próximas do chão, como destacado na figura 14. Em alguns pontos, o revestimento estava se soltando, podendo ser observado descolamento com pulverulência e com empolamento (Figura 15), em outros, houve um desprendimento grande que resultou no deslocamento do revestimento.

Figura 14- Deslocamento do revestimento argamassado

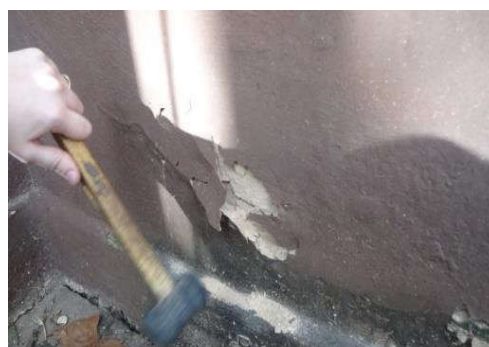
Figura 15- Descolamento com pulverulência e empolamento

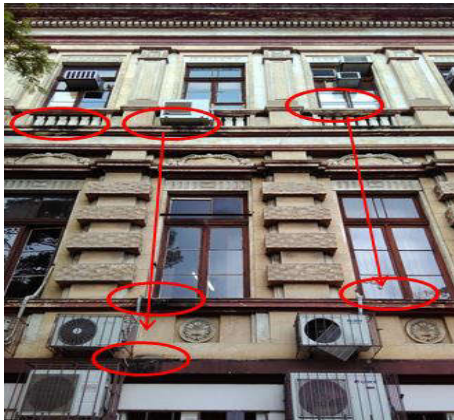
A biodeterioração presente é comum em prédios históricos, principalmente pela existência de detalhes arquitetônicos e devido a adaptações para os aparelhos de ar condicionado. Nessa fachada observou-se a interferência dos aparelhos de ar condicionado para o acúmulo de umidade, favorecendo a biodeterioração e acelerando a degradação dos materiais, conforme exposto na figura 16. Além disso, foram identificadas sujidades (Figura 17) na fachada em destaque, devido a sua proximidade com agentes externos como pedestres e automóveis. Foram identificadas algumas fissuras de aberturas mais relevantes que podem estar relacionadas a problemas estruturais ou de execução, mas em sua maioria são fissuras que acompanham outras manifestações, como a umidade e o descolamento, conforme apresentadas nas figuras 18 e 19.

Figura 16- Umidade acidental favorecendo biodeterioração

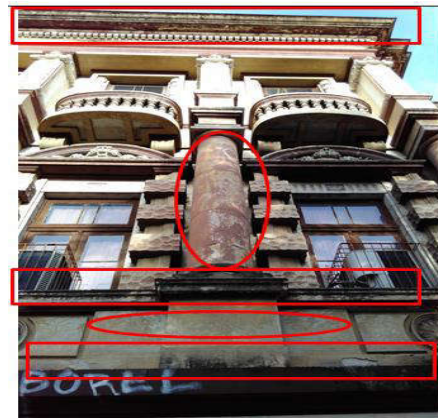
Figura 17- Depósito de sujidade e biodeterioração nos detalhes arquitetônicos

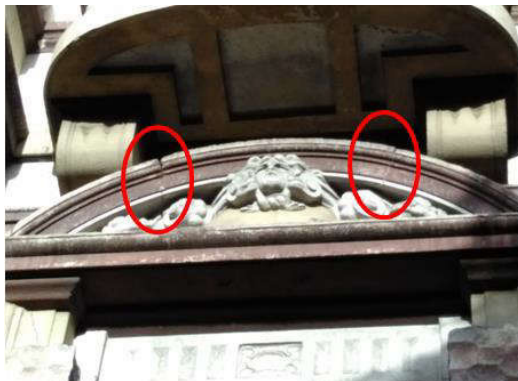
Figura 18- Fissuras decorrentes de problemas estruturais

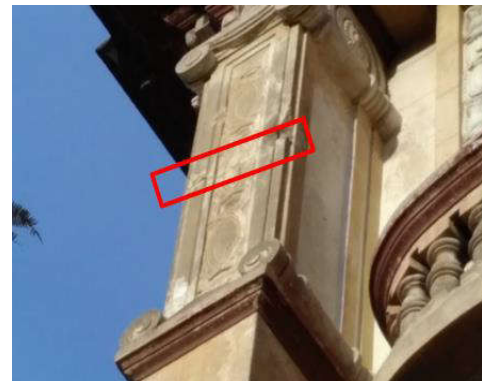
Figura 19- Fissuras decorrentes de problemas estruturais

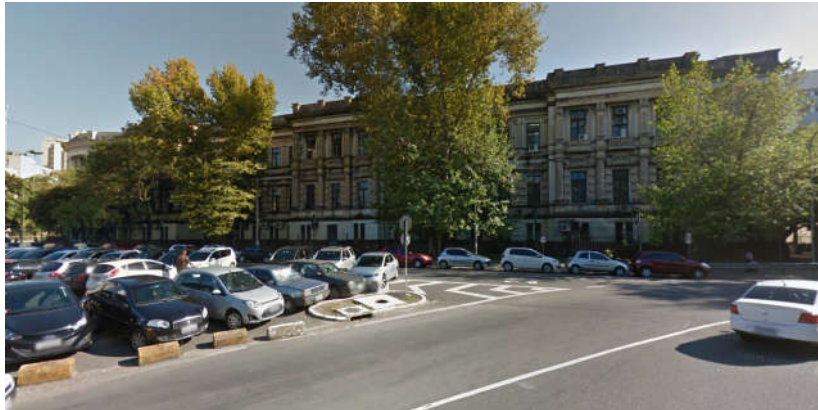
Figura 20- Fachada sul do prédio do ICBS

A fachada sul (Figura 20), assim como na fachada oeste, não tem acesso à área interna do prédio e está exposta ao intenso tráfego de automóveis durante o período diurno, com um estacionamento adjacente ao prédio. Esta fachada recebe sombreamento de árvores de grande porte em uma área considerável da sua extensão. De modo geral, a fachada Sul encontra-se bastante deteriorada, sendo a biodeterioração a principal manifestação patológica desta fachada.

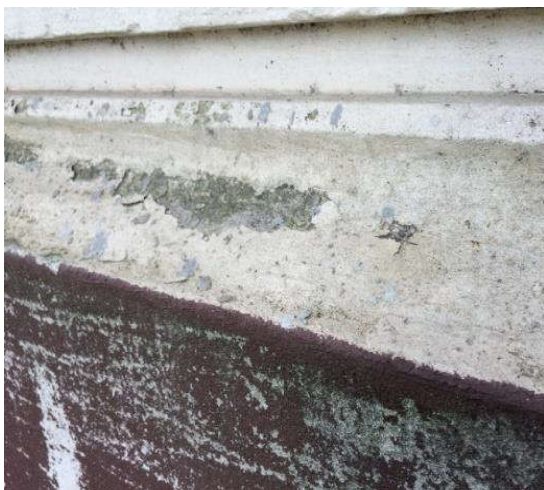
Percebe-se que, de uma forma geral, ocorre elevada incidência de biodeterioração e acúmulo de sujidades, devido às condições ambientais às quais a fachada sul está submetida, como o recebimento de pouca incidência solar ao longo do ano, criando-se um ambiente bastante úmido que possibilita o desenvolvimento destes tipos de manifestações patológicas, mas também devido a forma arquitetônica presente nos detalhes da fachada, que propiciam tal deposição com a ação da chuva e de ventos. Além disso, grande parte da biodeterioração observada é decorrente da instalação imprópria dos equipamentos de ar condicionado, onde não é realizada adequada drenagem, ocasionando vários pontos de umidade acidental.

Figura 21 - Descolamento da pintura e presença de biodeterioração

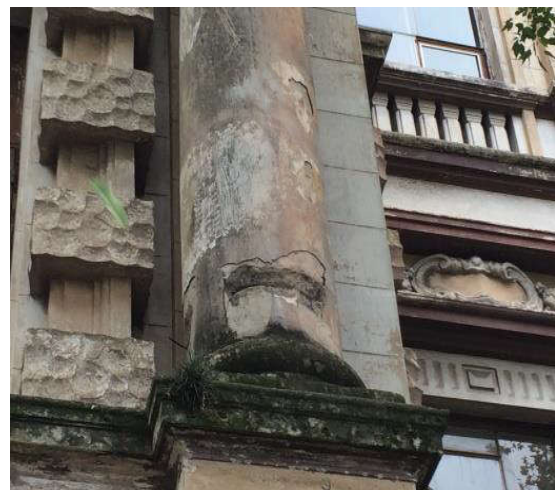
Por meio do ensaio de percussão observou-se que havia uma incidência de descolamento generalizado, principalmente nas mais próximas do chão. Em alguns pontos mais altos, onde não foi possível realizar o ensaio de percussão, pode-se afirmar que há descolamento devido à observação visual, e que tais descolamentos geraram deslocamento de partes do revestimento. As figuras 21 a 24 evidenciam as principais manifestações encontradas na respectiva fachada.

Figura 22 - Desplacamento de revestimento e deterioração da camada de cobertura estrutural

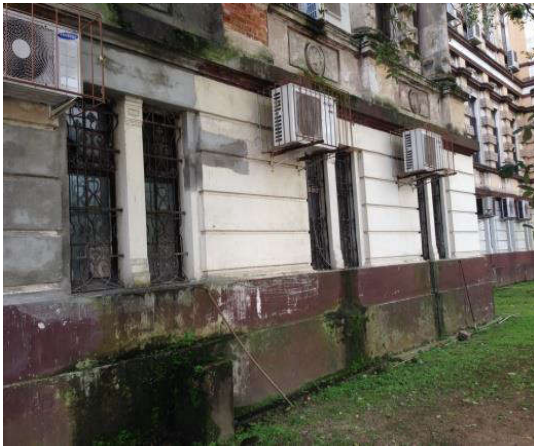
Figura 23 - Biodeterioração oriunda da umidade acidental devido aos drens de ar condicionado
