**DIAGNÓSTICO DAS MANIFESTAÇÕES PATOLÓGICAS NO REVESTIMENTO FULGET  
DA FACHADA DO CENTRO DE COMBUSTÍVEIS DA UFRGS**

# Anais do Congresso Brasileiro de Patologia das Construções CBPAT2016

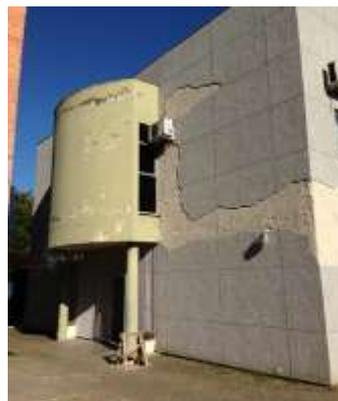
Figura 2: Foto da fachada principal marcado por volume arredondado sem capeamento

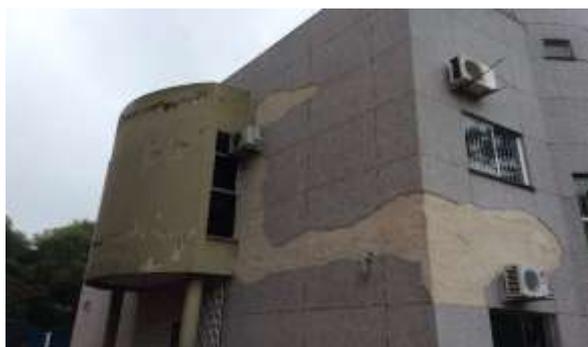
Figura 4:44 Deslocamento do Revestimento de Fulget

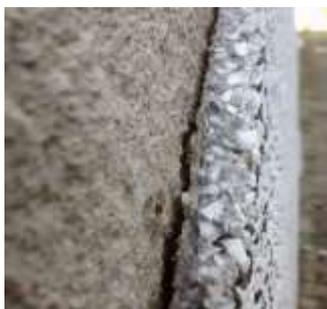
Figura 5:45 Descolamento na interface emboço/revestimento

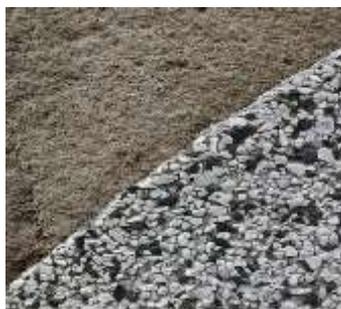
Figura 6:46 Deslocamento do fulget

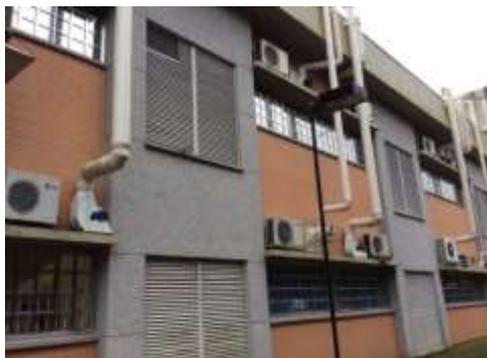
No presente trabalho, podemos verificar a presença de eflorescência em revestimentos cerâmicos na fachada, conforme as figuras 8 a 11.

Figura 8: Locais de instalação dos ar condicionados na fachada sudoeste – detalhes e danos associados

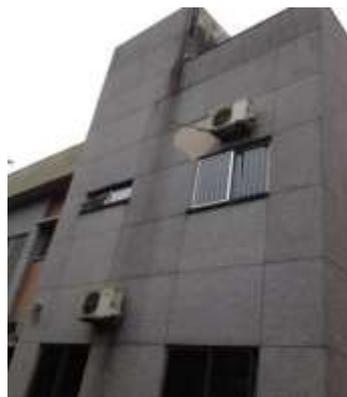
Figura 9:47 Locais de instalação dos ar condicionados na fachada sudoeste – detalhes e danos associados

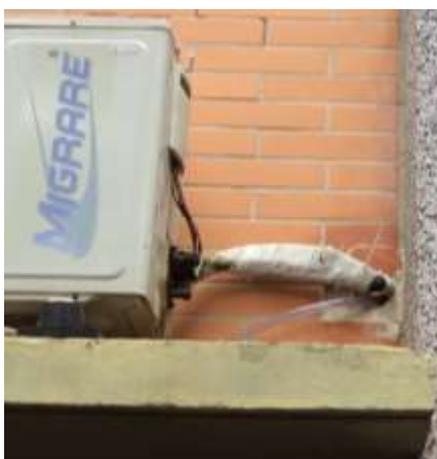
Figura 10:49 Locais de instalação dos ar condicionados na fachada nordeste – detalhes e danos associados

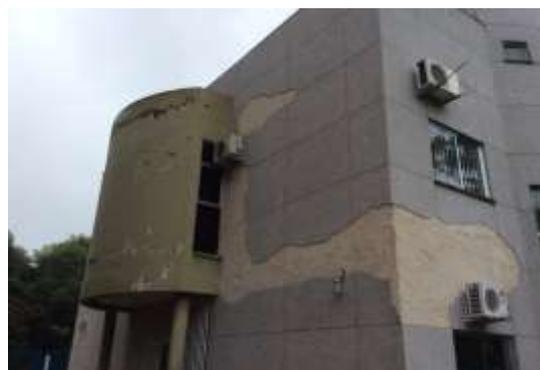
Figura 11:48 Locais de instalação dos ar condicionados na fachada sudeste – detalhes e danos associados
