MENSURAÇÃO DAS MANIFESTAÇÕES PATOLÓGICAS NAS FACHADAS DO ANEXO I DO CAMPUS DA SAÚDE DA UFRGS

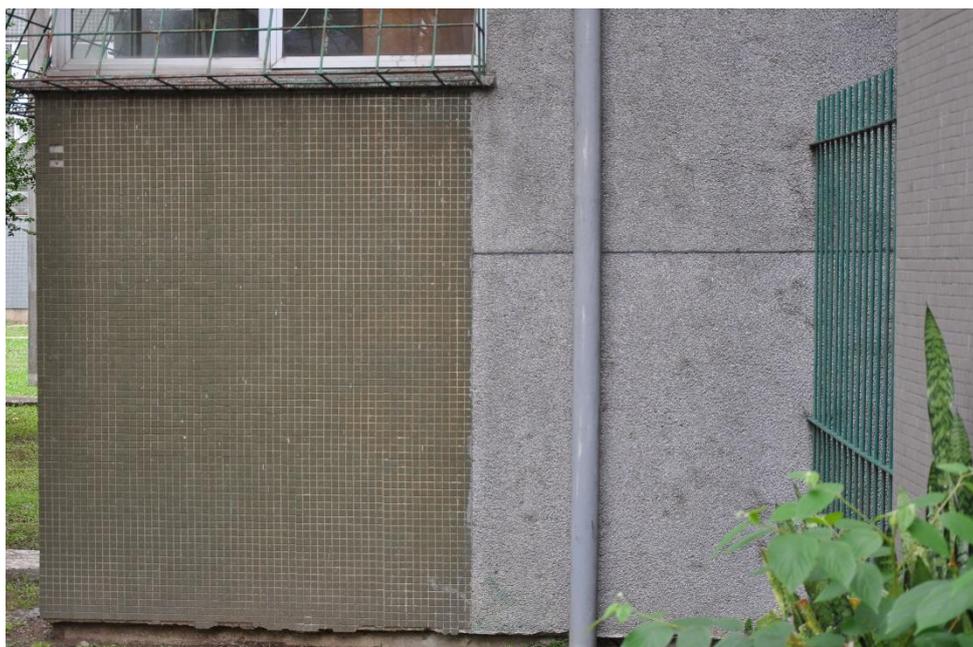
Figura 1: Revestimentos cerâmico (de cor verde, à esquerda) e fulget (de cor cinza, à direita)

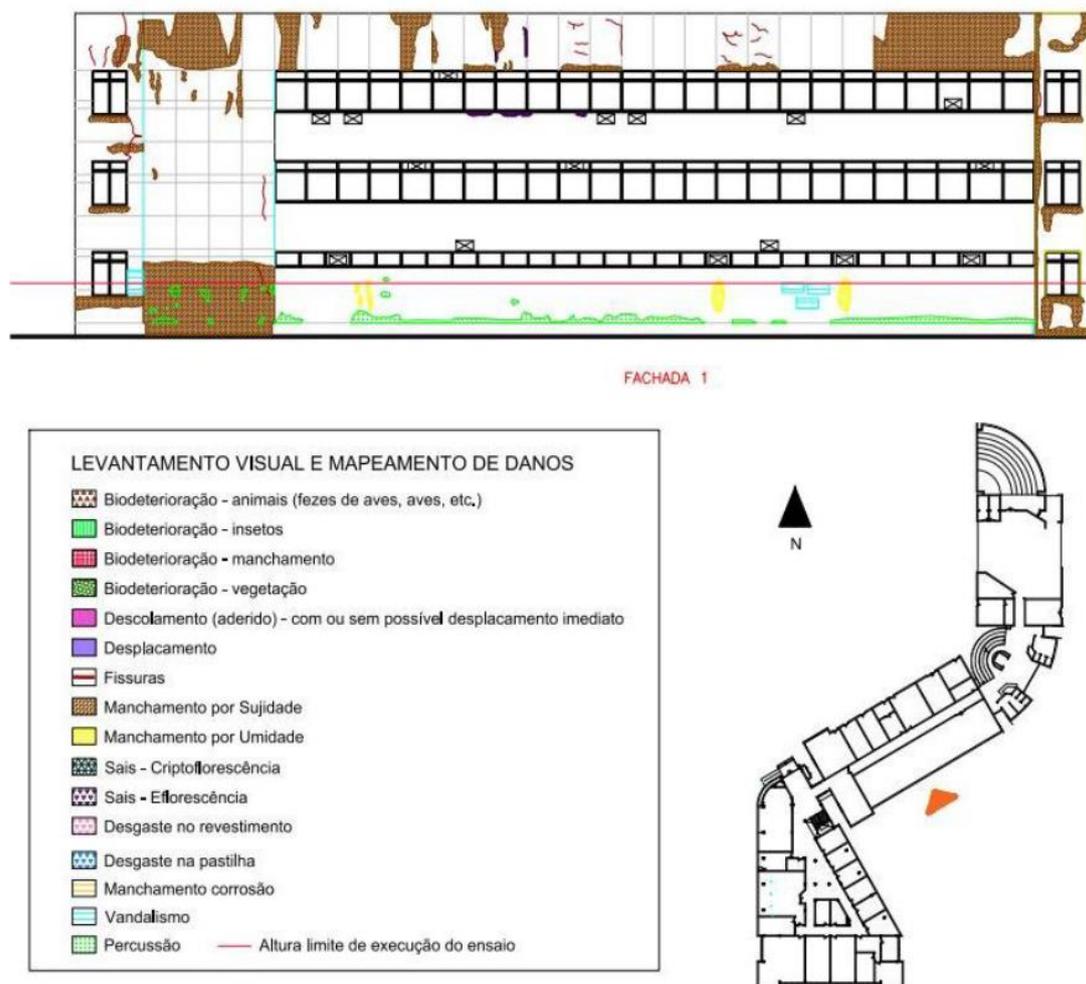
A partir das informações coletadas na edificação, foi possível produzir um mapa de danos, como mostrado na figura 3. Para tal, utilizou-se o software gráfico AutoCAD (AUTODESK, 2017) para representar as anomalias encontradas *in loco* nos projetos de fachada fornecidos pela SUINFRA-UFRGS (Superintendência de Infraestrutura da Universidade Federal do Rio Grande do Sul). Para efeito de identificação, cada fachada foi nomeada a partir da sua orientação geográfica e divididas em 12 amostras (ZINI *et al.*, 2019). Os mapas de danos produzidos nessa etapa serviram de subsídio para a quantificação dos dados realizados posteriormente, as pranchas não serão apresentadas no escopo desse trabalho.

Figura 3: Mapa de danos e localização da fachada 1 da edificação, apresentando a legenda

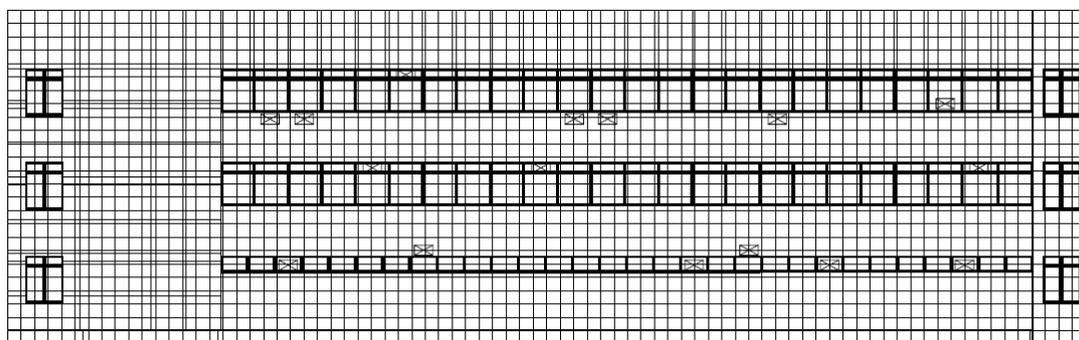
Figura 4: Fachada 1 com a malha de 0,25 m² aplicada

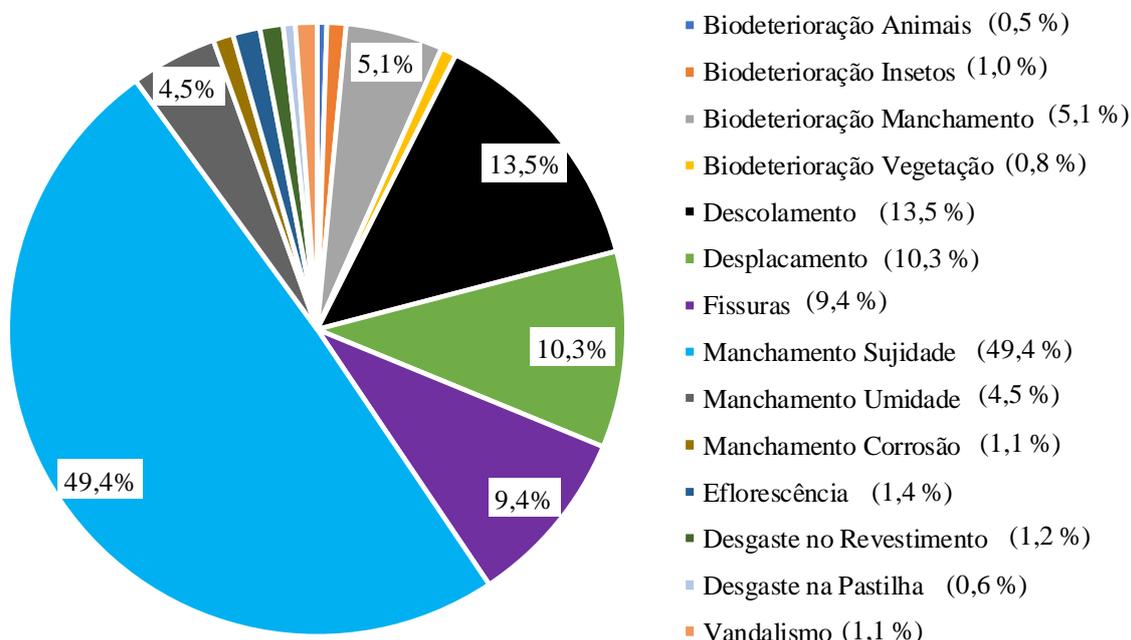
A partir do método desenvolvido por Silva (2014), verificou-se o nível de degradação do revestimento do Anexo I do Campus da Saúde - UFRGS. A figura 5 mostra a porcentagem de ocorrência das manifestações patológicas em relação a todas os danos indetificados, em que o manchamento por sujidade apresentou 49% de ocorrência em relação a todas as anomalias observadas. O entorno da edificação apresenta grande movimentação de veículos, os quais são responsáveis por liberar partículas em suspensão, que, com o auxílio do vento e da chuva, acabam por contribuir no surgimento de manchamentos (PEREIRA *et al.*, 2018).

Figura 5: Manifestações patológicas e porcentagens de ocorrência observadas nas fachadas da edificação

A perda de aderência, representada pelo descolamento e pelo deslocamento, foram as manifestações estrutural mais averiguadas (cerca de 24% dos danos). Estas podem ser decorrente da deformação originada pela variação térmica, somada à falha ou ausência de juntas de movimentação, ou por infiltração de umidade no revestimento, devido ao clima da cidade de Porto Alegre. A umidade é a causa de diversas manifestações patológicas verificadas na fachada, podendo desencadear e potencializar diversas anomalias (MADUREIRA *et al.*, 2017).

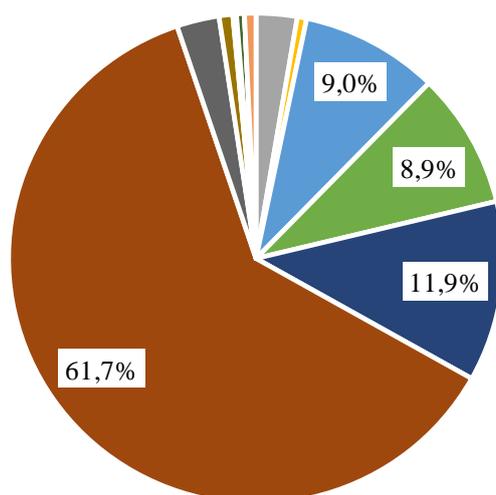
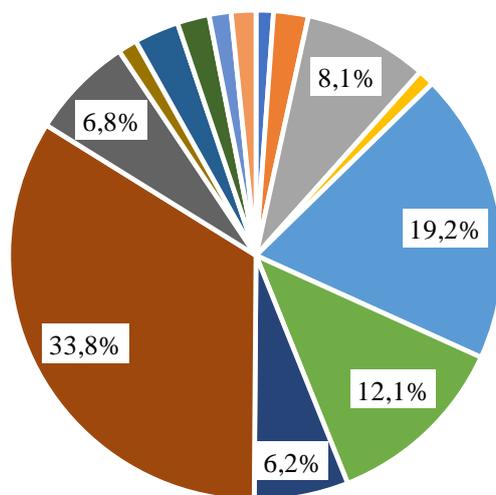
O tipo de revestimento é um fator de grande influência para a ocorrência de anomalias, pois suas características podem auxiliar no desenvolvimentos dos danos. A figura 6a mostra as manifestações patológicas no fulget e a figura 6b, na cerâmica. Verifica-se que o manchamento por sujidade está mais presente no fulget, o que pode ser devido à maior porosidade e rugosidade deste material, que contribui para que as partículas sólidas se fixem na superfície do pano da fachada. É possível averiguar também que há maior perda de aderência no revestimento cerâmico do que no revestimento de fulget. Isto pode ser causado pelo acúmulo de tensões devido aos diferentes coeficientes de deformação térmica dos materiais ou pelo final da vida útil do material colante que fixa essa pastilha na superfície (CHAVES, 2009), além de danos ou inexistência de juntas de movimentação.

Figura 6: Ocorrência de manifestações patológicas nos diferentes tipos de revestimento: (a) fulget; (b) cerâmico

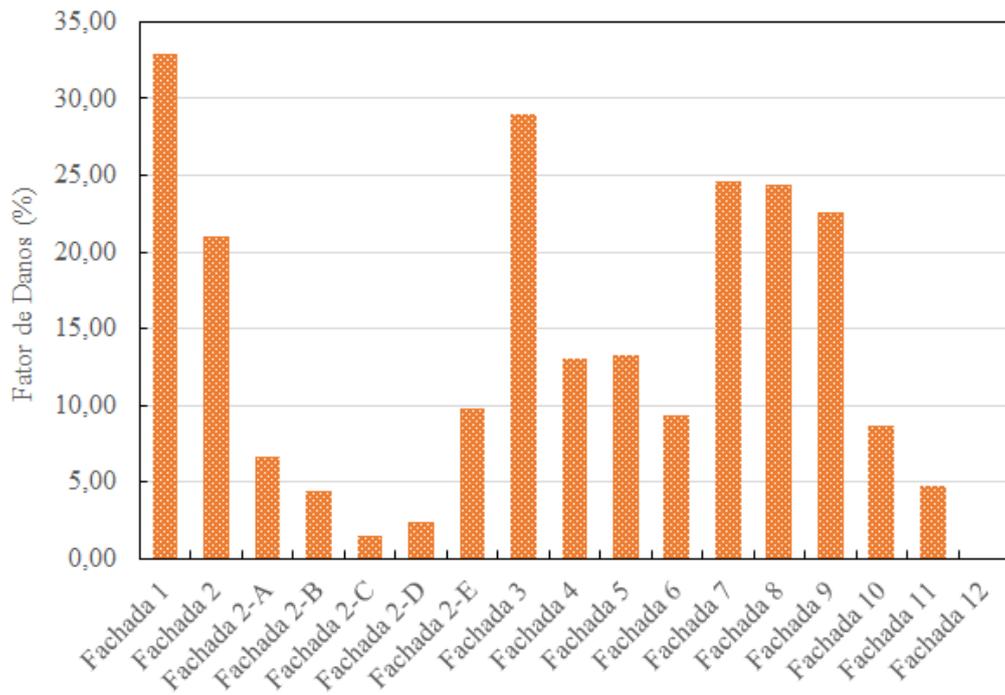
Figura 7: Fator de danos corrigido para cada região

A fachada 1 é que apresenta maior fator de danos e, como já citado anteriormente, manifestações de ordem estética e estruturais, o que pode ser um indicativo do grau elevado de degradação sofrida por essa região. Esse pano de fachada

está voltado para a orientação sudeste, recebendo a maior intensidade de chuva dirigida na cidade de Porto Alegre. Devido a combinação deste fator com a umidade, com o gradiente de temperatura sofrido pelo revestimento com a poluição do entorno, e com a falha ou inexistência de juntas de movimentação, a área apresenta elevado grau de deterioração. Além desta, as fachadas 2, 3, 7, 8 e 9 também possuem fator de danos acima de 15%.

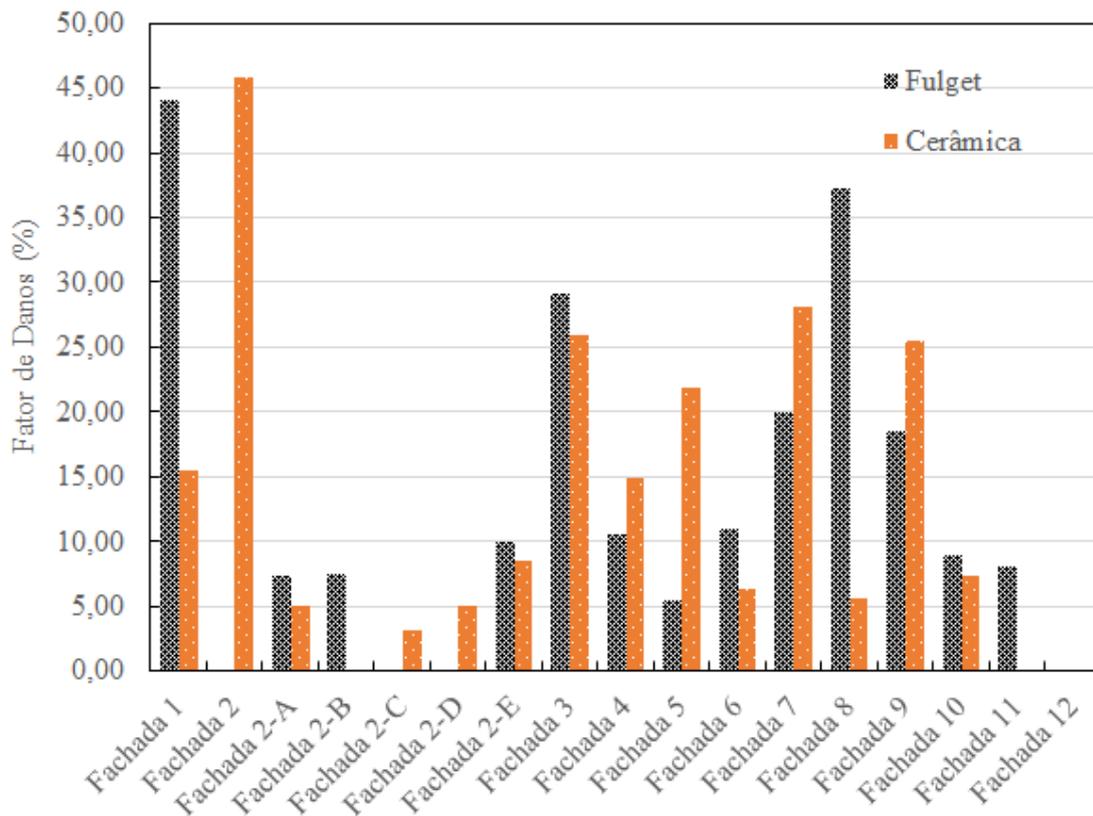
Figura 8: Fator de danos corrigido para cada região, de acordo com o tipo de revestimento

Em relação ao tipo de revestimento mais deteriorado, podemos reafirmar, a partir do fator de danos, que o fulget é o que apresenta maiores fatores de degradação quando comparado com a cerâmica, em sua maioria. É importante salientar que já houve queda e/ou retirada de placas de fulget que representavam risco à segurança dos usuários da edificação e alguns locais estavam interditados. Essas regiões estão, em sua grande maioria, nas fachadas 7, 8, 9 e 10, as quais apresentam fatores de danos elevados, evidenciando a urgência de uma ação de intervenção para mitigar os futuros danos que as degradações sofridas por esse tipo de revestimento podem causar aos usuários da edificação.
