ANÁLISE DAS MANIFESTAÇÕES PATOLÓGICAS DESENVOLVIDAS EM AMBIENTE URBANO NAS FACHADAS DO SALÃO DE ATOS DA UFRGS

Rubin, A. P.¹, Petry, N.S², Socoloski, R. F³, Masuero, A. B.⁴

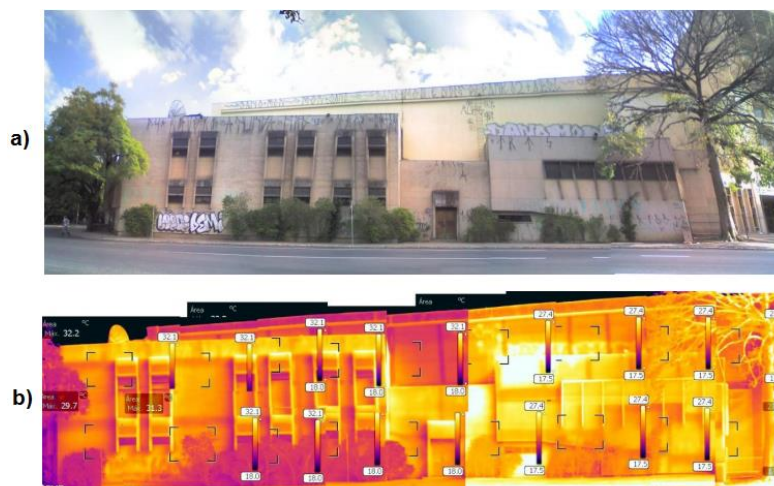
Figura 4 - a) Levantamento visual da fachada Nordeste. b) Levantamento termográfico da fachada Nordeste.
Fonte: (MARAN, 2013)

A termografia da fachada nordeste e a inspeção visual, junto ao ensaio de percussão, podem ser vistos na Figura 4 e Figura 5, respectivamente. Percebe-se que os danos mais presentes são as pichações, áreas do revestimento descoladas e manchamento devido à sujeira.

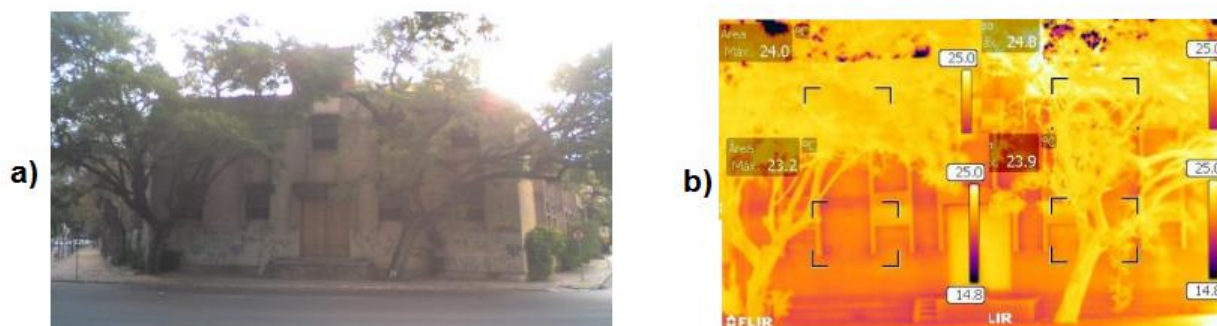
Figura 6 - a) Levantamento visual da fachada Sudeste. b) Levantamento termográfico da fachada Sudeste.
Fonte: (MARAN, 2013)

Os levantamentos visual e termográfico da fachada Sudeste estão expostos na Figura 6 e o mapeamento geral na Figura 7. Através das imagens percebe-se que a vegetação não permite uma imagem limpa para a interpretação das imagens realizadas pela câmera termográfica.

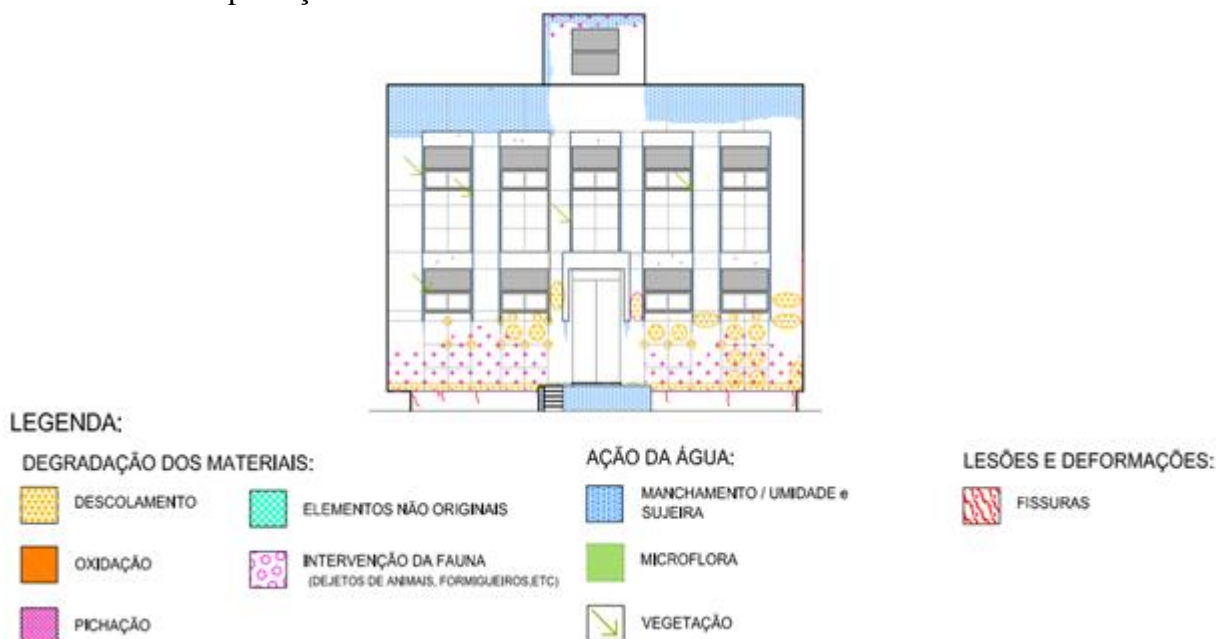
Figura 7 - Mapa das manifestações patológicas encontradas na fachada Sudeste.
Fonte: (MARAN, 2013)

As manifestações patológicas mais recorrentes nessa fachada são o manchamento, o descolamento e a pichação.

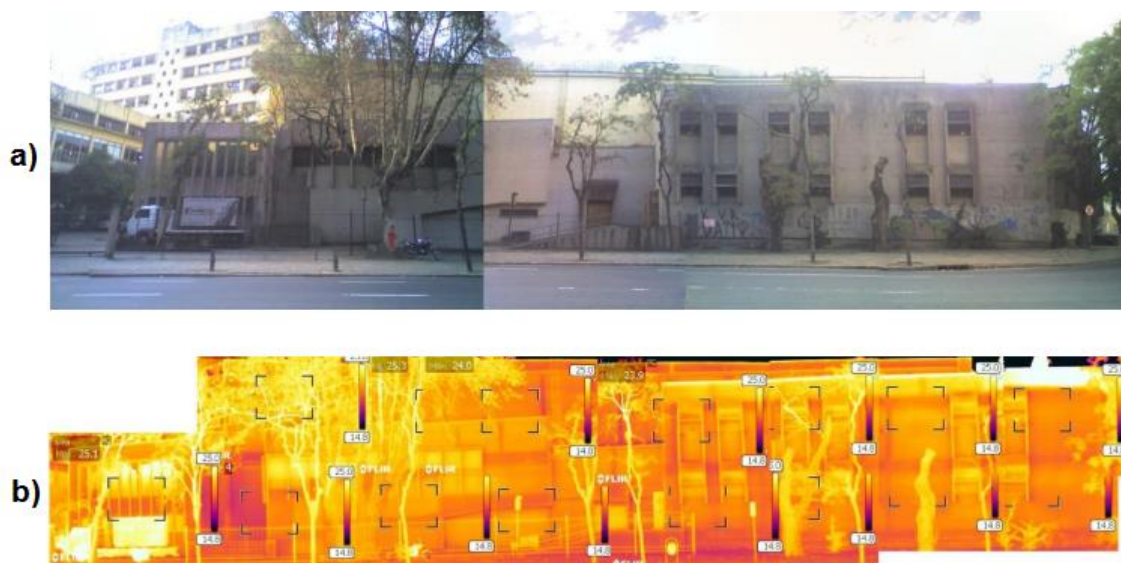
Figura 8 - Levantamento visual da fachada sul. b) Levantamento termográfico da fachada sul.
Fonte: (MARAN, 2013)

A imagem com a câmera termográfica e o mapeamento obtido pela inspeção visual, junto ao ensaio de percussão da fachada sul podem ser vistos na Figura 8 e Figura 9 respectivamente. Nesta fachada as manifestações mais recorrentes são o manchamento e as pichações. Esta fachada recebe bastante incidência solar, o que favorece na diminuição da umidade.

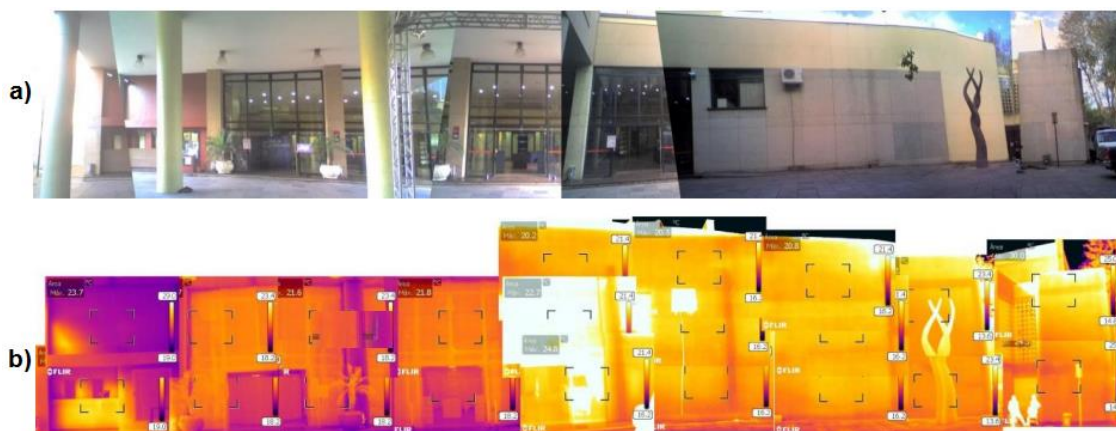
Figura 10 -- a) Levantamento visual da fachada noroeste. b) Levantamento termográfico da fachada noroeste.
Fonte: (MARAN, 2013)

A imagem obtida pela câmera termográfica da fachada noroeste encontra-se na Figura 10 e o levantamento visual e de percussão na Figura 11. Percebe-se que a manifestação mais encontrada foi o descolamento.
