**ANÁLISE DE FALHA DE COMPONENTE DE COMPRESSOR
PRIMÁRIO EM INDÚSTRIA PETROQUÍMICA**

Victória Veiga Aquino

Trabalho de Diplomação de Engenharia

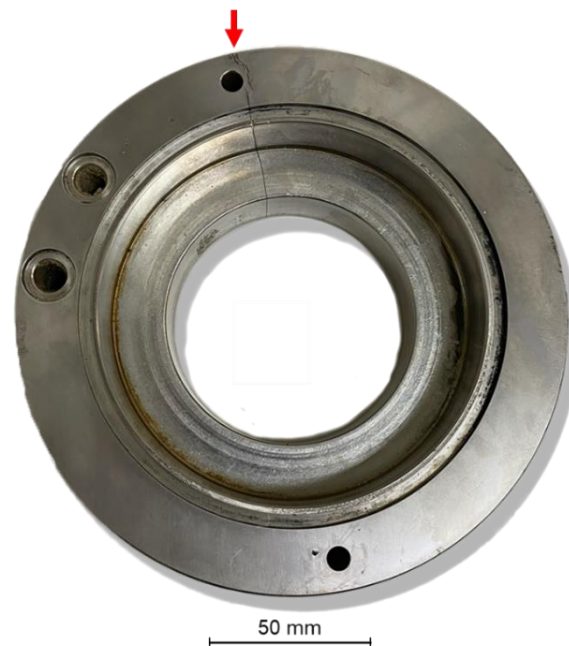
Antes da preparação da peça, foi feita a fotografia do material como recebido, Figura 4. Nela pode-se observar, indicada pela seta vermelha, a trinca que causou a falha do componente.

Figura 4 – Prato 3 como recebido, seta em vermelho indicando a trinca no componente (Fonte: a Autora, 2023)

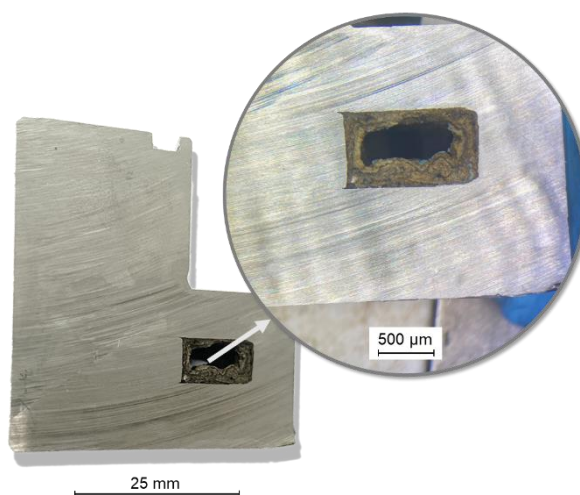
A partir da visualização na lupa da seção transversal C realizada em laboratório, foi observado que o canal de refrigeração do prato 3 estava severamente obstruído, Figura 10.

Figura 10 – Seção C, canal de refrigeração obstruído (Fonte: a Autora, 2023)

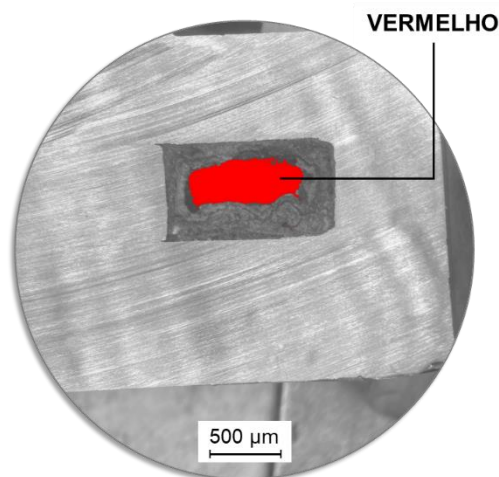
A partir da avaliação feita no ImageJ foi possível identificar que o canal está 74,59% obstruído pelas incrustações, ou seja, a passagem de água se dá apenas por 25,41% dele, representada pela parcela em vermelho na Figura 11. A formação de incrustações se deve à falta de tratamento na água utilizada para refrigeração. Tal obstrução pode gerar perda de eficiência de refrigeração, causando uma elevação da temperatura de trabalho do componente. Tal alteração pode ter sido um fator que contribuiu para a falha prematura do componente.

Figura 11 – Seção C, imagem feita no programa ImageJ, parcela em vermelho corresponde ao espaço livre no canal de refrigeração que permite a passagem de água (Fonte: a Autora, 2023)

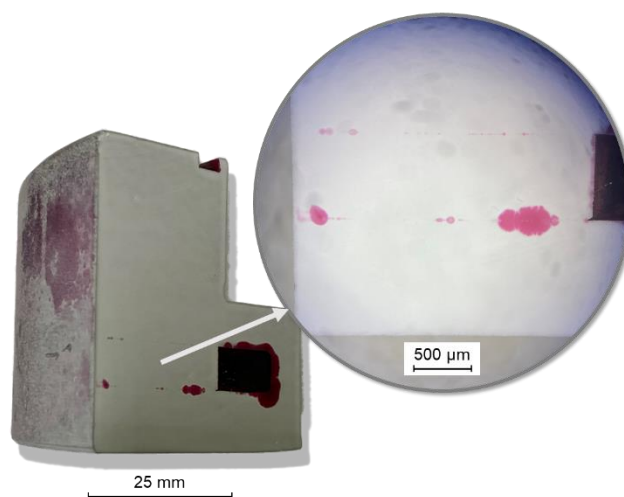
O ensaio de LP revelou que possivelmente o canal de refrigeração foi montado através de um inserto a peça, Figura 12. Já que se pode notar que o líquido entrou por capilaridade em duas linhas paralelas delimitadas. Esta geometria, devido ao alinhamento e paralelismo, parece ter sido gerada propositalmente durante o processo de fabricação, descartando a possibilidade de ser um defeito de operação do componente.

Figura 12 – Seção C, ensaio de LP para revelar o inserto do canal de refrigeração (Fonte: a Autora, 2023)

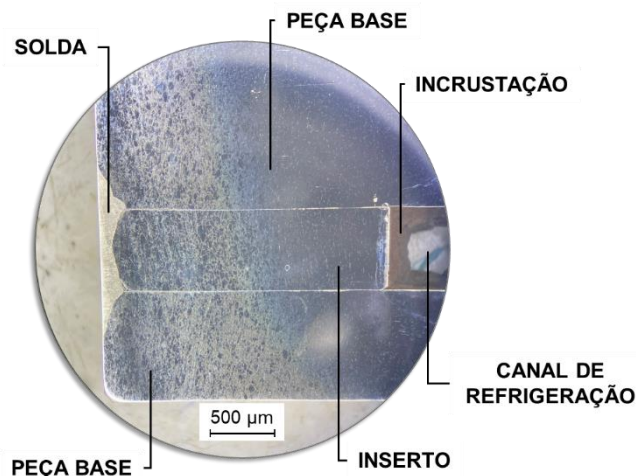
Posteriormente, a fim de analisar melhor o que foi visto no ensaio de LP, foi feita a preparação metalográfica e uma macrografia da seção C em lupa, a qual revelou a existência de um inserto soldado a peça base, como indicado na Figura 13. Este inserto provavelmente existe visando a construção do canal de refrigeração de forma mais

econômica e a utilização do processo de soldagem busca garantir a estanqueidade do referido canal. Ainda na Figura 13, é possível observar as linhas de interseção entre a peça base e o inserto e a microestrutura diferenciada na região da solda.

Figura 13 – Macrografia da seção C, inserto soldado visualizado na lupa, utilizando um aumento de 0,67x (Fonte: a Autora, 2023)

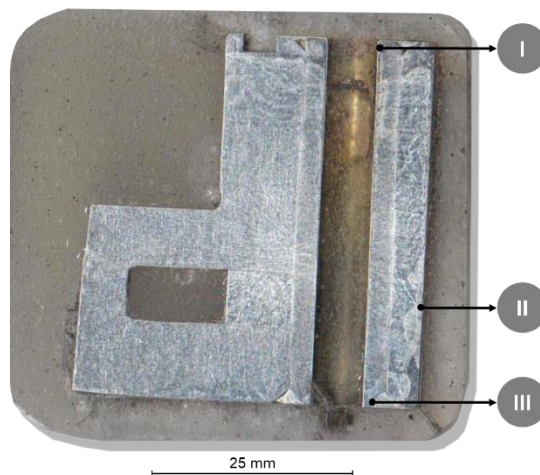
A macrografia revelou que o inserto vertical, assim como o inserto horizontal, é soldado a peça base, como identificado na Figura 15 – soldas I e III. Foram identificadas duas motivações para a necessidade de um inserto vertical, são elas: para corrigir um erro de projeto ou para evitar a sobrecarga da solda II do inserto horizontal.

Figura 15 – Macrografia da subseção D1, superfície escaneada, indicadas as três soldas realizadas para compor a peça: I e III correspondem às soldas do inserto vertical, II à solda do inserto horizontal (Fonte: a Autora, 2023)

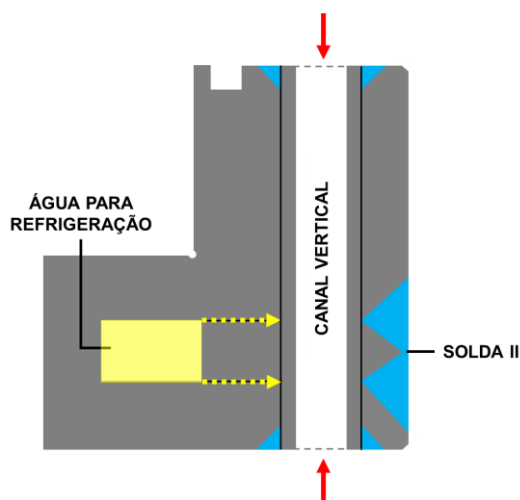
No caso de evitar um sobrecarregamento na solda II, o que ocorreria seria que durante a operação, o prato 3 estava submetido a solicitações mecânicas, ou seja, esforços vindos nas direções indicadas pelas setas vermelhas no desenho esquemático da Figura 16. Essas solicitações em direções iguais, mas sentidos opostos – ambas comprimindo o inserto horizontal – iriam sobrecarregar a solda II, tornando a região extremamente sobrecarregada e mais suscetível a falhas. Conjuntamente a essa motivação, o inserto vertical também serviria como vedação, evitando que a água (em amarelo) que passa no canal de refrigeração atinja o canal vertical através da interseção entre peça base e inserto horizontal, assim garantindo a estanqueidade do componente, Figura 16.

Figura 16 – Desenho esquemático da subseção D1, indicadas nas setas vermelhas as solicitações mecânicas, em amarelo o canal de refrigeração e em azul as soldas (Fonte: a Autora, 2023)

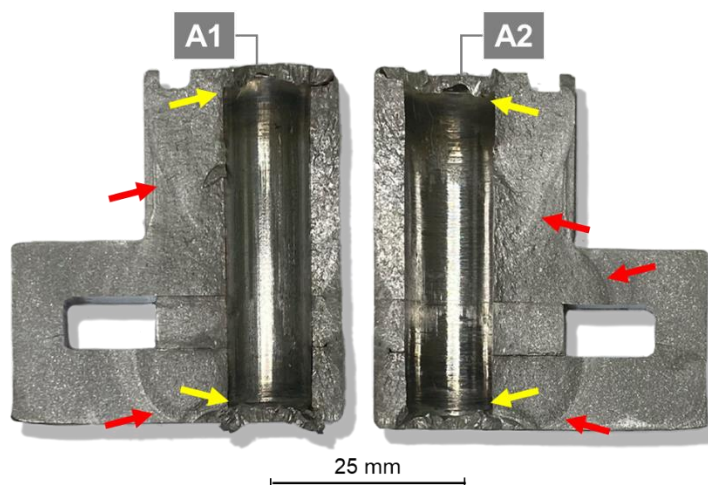
A seção A, onde estava localizada a trinca no material, foi aberta nas subdivisões A1 e A2. As fotografias feitas na câmera apresentam a fratura depois de limpa, Figura 36. Em A1 o inserto vertical se manteve acoplado a peça base, enquanto em A2 observa-se a

sua cavidade. Em ambas as subseções pode-se verificar as marcas de praia, apontadas pelas setas vermelhas, indicando trinca por fadiga. Além disso, também é possível notar as regiões mais escuras, mostradas pelas setas amarelas, identificando as regiões soldadas.

Figura 36 – Fratura da seção A, subseções A1 e A2, setas vermelhas indicando as marcas de praia e setas amarelas indicando as soldas (Fonte: a Autora, 2023)

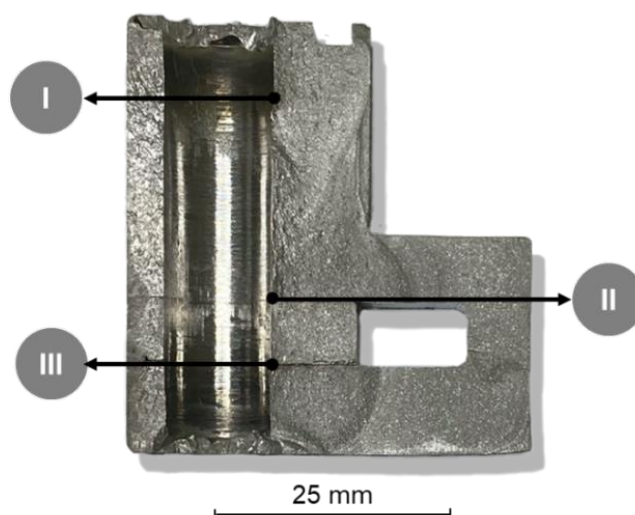
A subseção A2 foi escolhida para avaliação em decorrência da cavidade formada pelo inserto vertical, que tornou melhor a visualização na lupa. Ela foi marcada em três regiões de maior interesse para analisar o início da trinca, Figura 37.

Figura 37 – Subseção A2, indicadas as regiões I, II e III os possíveis pontos de início da trinca (Fonte: a Autora, 2023)

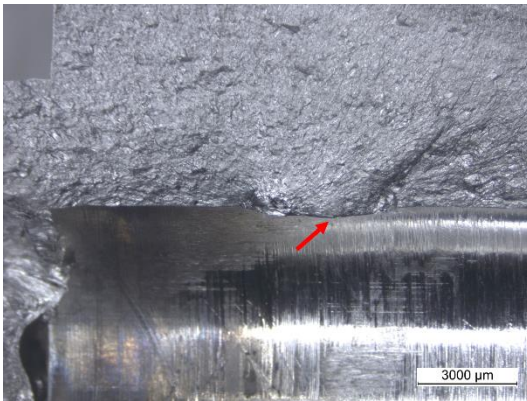
<p>Figura 38 – Imagem da região I em 0,67x, seta vermelha indicando o ponto de início da trinca (Fonte: a Autora, 2023)</p>	<p>Figura 39 – Imagem da região I em 2x (Fonte: a Autora, 2023)</p>	
II

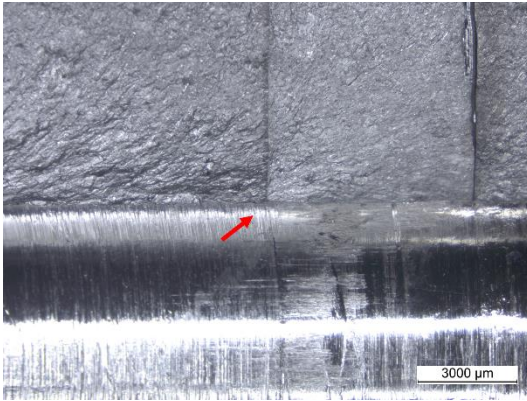
<p>Figura 40 – Imagem da região II em 0,67x, seta vermelha indicando o ponto de início da trinca (Fonte: a Autora, 2023)</p>	<p>Figura 41 – Imagem da região II em 2x (Fonte: a Autora, 2023)</p>

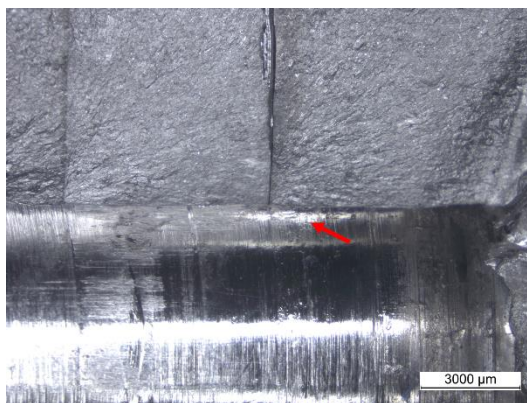
Figura 42 – Imagem da região III em 0,67x, seta vermelha indicando o ponto de início da trinca (Fonte: a Autora, 2023)

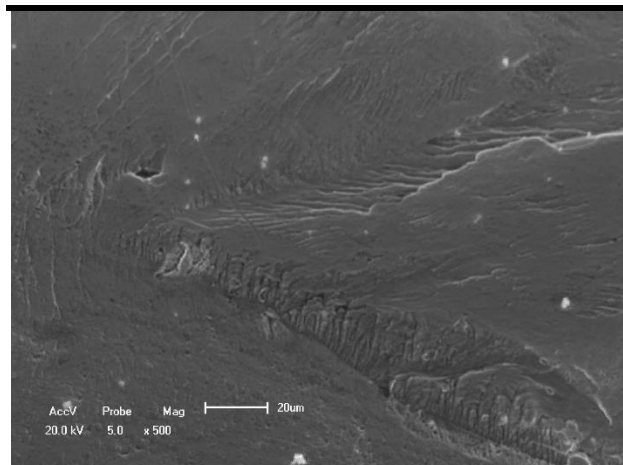
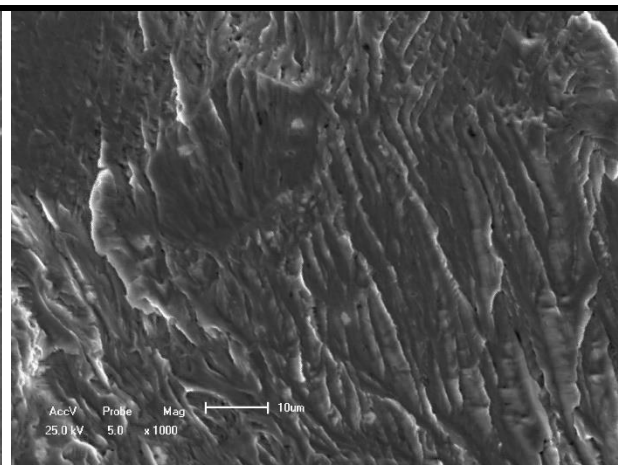
Figura 46 – Estrias de fadiga. Ponto I em 500x no MEV (Fonte: a Autora, 2023)

A partir das avaliações feitas tanto na lupa como no MEV, foi observado que a fratura do prato 3 se iniciou devido a fadiga do componente. Os pontos I e III correspondem ao início da trinca, as marcas de praia e estrias de fadiga originadas desses pontos indicam que eles iniciaram a fratura conjuntamente.

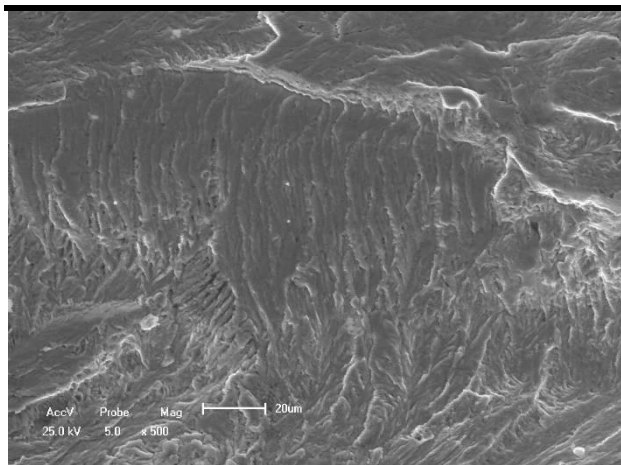
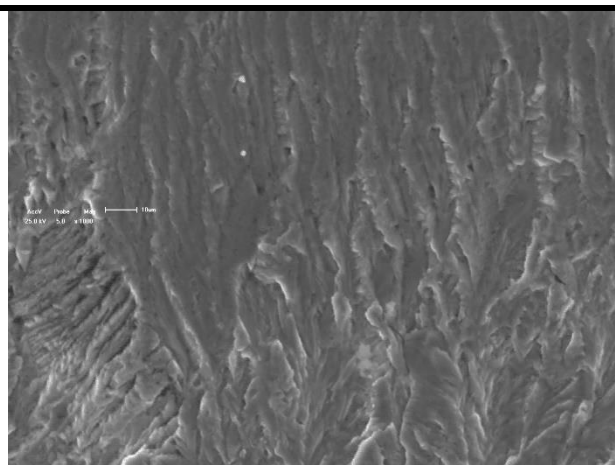
Figura 50 – Estrias de fadiga. Ponto III em 500x no MEV (Fonte: a Autora, 2023)
