CONCRETO APARENTE RIPADO COMO ELEMENTO ARQUITETÔNICO EM  
RESIDÊNCIAS UNIFAMILIARES DE ALTO PADRÃO: ESTUDO DE CASO EM PORTO  
ALEGRE

Porto Alegre  
Setembro de 2023

Trabalho de Conclusão de Curso apresentado à  
Comissão de Graduação do Curso de  
Engenharia Civil da Escola de Engenharia da  
Universidade Federal do Rio Grande do Sul,  
como parte dos requisitos para obtenção do  
título de Engenheira Civil

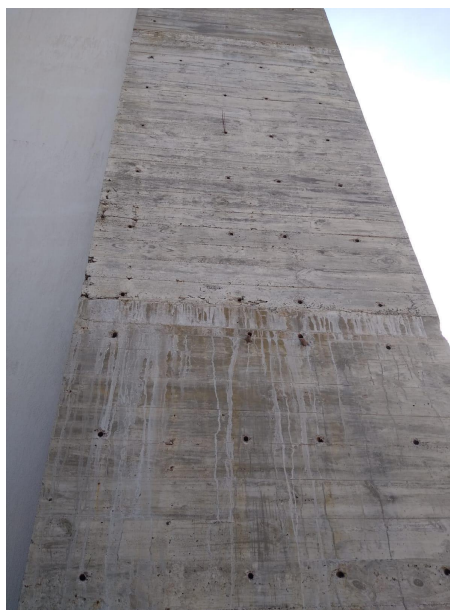
Na Figura 31, é possível visualizar as manchas no pórtico de fachada da casa A. Estas manchas ocorreram devido à falta de estanqueidade entre o elemento já concretado e as fôrmas. Nas juntas de concretagem, pode ocorrer o surgimento de manchas, em virtude do vazamento da pasta de cimento (RODRIGUES, 1995). Apesar de não trazer danos estruturais ao elemento, o escorrimento da pasta causa manchas que prejudicam a estética do mesmo.

Figura 31 – Mancha devido ao escorrimento da pasta de cimento - Fachada A

Recomenda-se que após a concretagem a superfície do concreto antigo seja lavada, evitando a aderência entre a pasta escorrida e o concreto, conseqüentemente seu manchamento.

Para recuperar o dano estético, a construtora optou por fazer uma camada de argamassa em toda sua superfície dos elementos. Esta argamassa foi feita com uso de areia fina e cimento Portland. Para ficar em uma tonalidade mais próxima do original, foram testados traços e cimentos de marcas diferentes. Os testes foram feitos na própria estrutura, em partes menos visíveis. Antes da aplicação da argamassa, a superfície do concreto foi

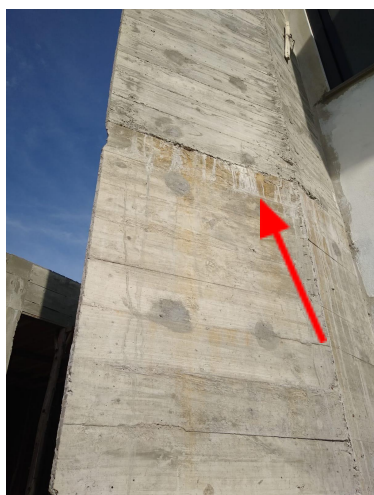
Figura 32a – Manchas devido ao escorrimento do óxido de ferro das esperas das barras de armaduras - Fachada A

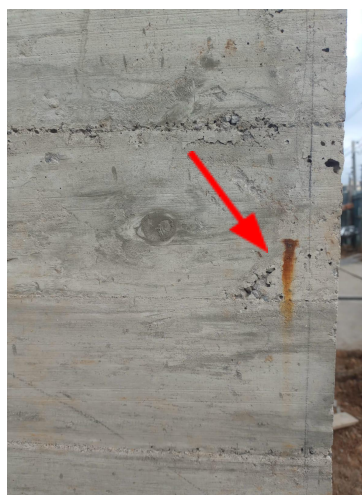
Figura 32b – Mancha devido ao escorrimento do óxido de ferro dos pregos das fôrmas - Fachada A

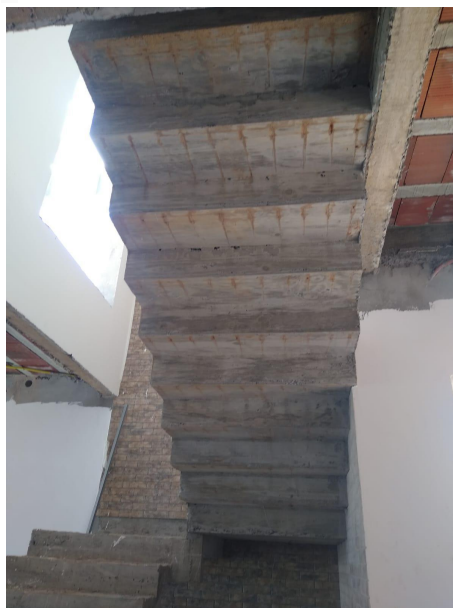
Este tipo de manchamento também aconteceu nas escadas, como pode ser visto na Figura 33, onde mostra a parte de baixo da escada da residência B. Nesta residência, as armaduras ficaram expostas na fôrma por um mês, o que propiciou a sua oxidação, sendo transferidas as manchas de oxidação para as fôrmas, e conseqüentemente para o concreto. Durante a execução do elemento, não foram utilizados os espaçadores no fundo forma. Os espaçadores têm a função de garantir que haja o cobrimento mínimo da armadura. Devido ao

Figura 33 – Mancha devido ao óxido de ferro - Escada B

Para fazer o tratamento e recuperação das manchas na escada devido ao óxido de ferro, a construtora optou por fazer o lixamento da superfície e aplicação de argamassa. A argamassa foi produzida a partir da mistura de cimento, areia fina e emulsão adesiva base PVA. A aplicação foi feita com auxílio de uma esponja, que era inserida na argamassa e passada na superfície da escada, retirando assim as manchas causadas pelo óxido, e mantendo a aparência e textura das fôrmas. Alguns minutos após a aplicação, foi realizado o lixamento com lixa fina, retirando todo excesso do produto.

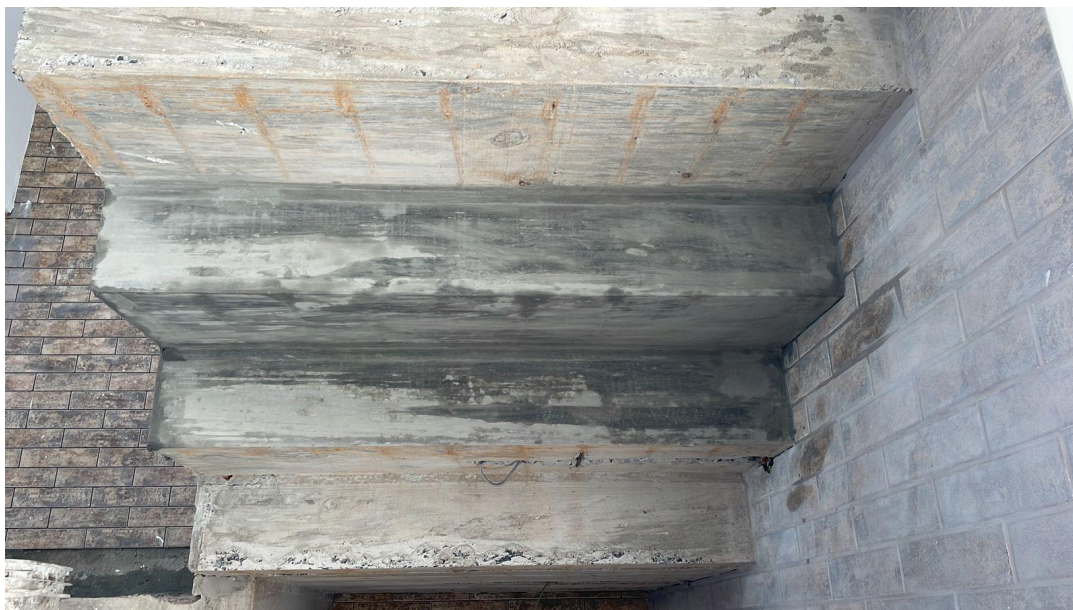
Figura 34 – Recuperação parcial da escada B

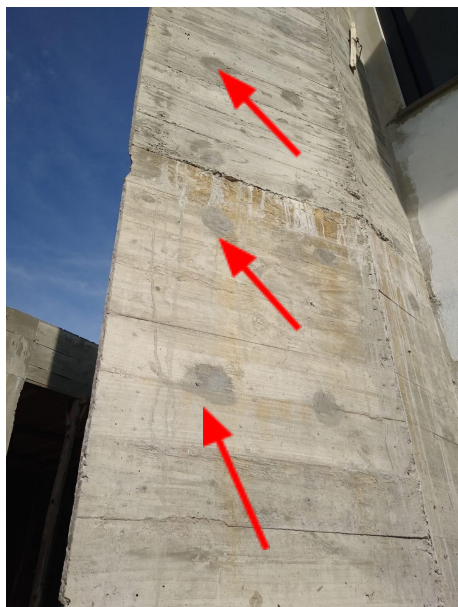
Figura 36 – Manchas devido ao fechamento dos furos das barras de ancoragem - Fachada A

Na residência A, o procedimento para o fechamento dos furos foi diferente, a argamassa de recuperação foi aplicada sem a proteção do concreto, manchando a superfície conforme citada anteriormente.

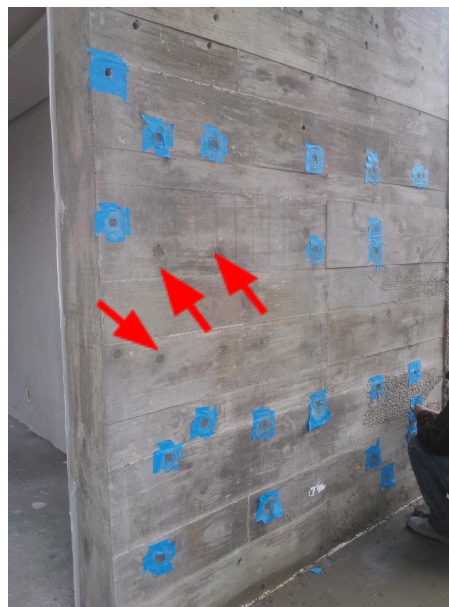
Figura 37 – Fechamento dos furos das barras de ancoragem - Fachada D

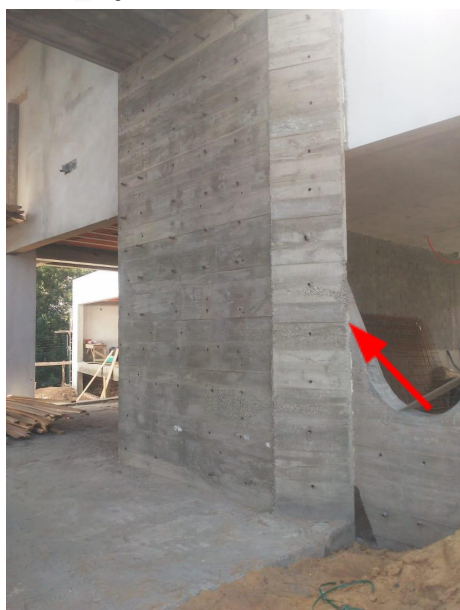
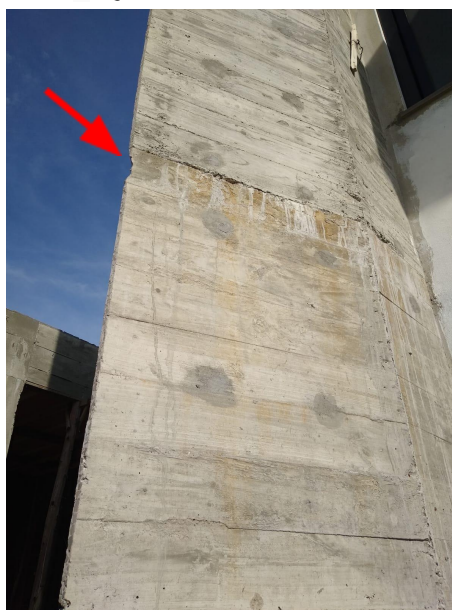
Segundo Amorim (2010), os elementos com cantos vivos, ou seja, arestas com ângulo estão mais suscetíveis a sofrer corrosão das armaduras, comparados com elementos com cantos arredondados. Isso acontece, pois a quebra dos vértices facilita a entrada de água e agentes agressivos ( $\text{CO}_2$  ou íons  $\text{Cl}^-$ ), podendo desencadear a corrosão das armaduras.

Figura 38 – Quebra dos vértices - Fachada D    Figura 39 – Quebra dos vértices - Fachada A

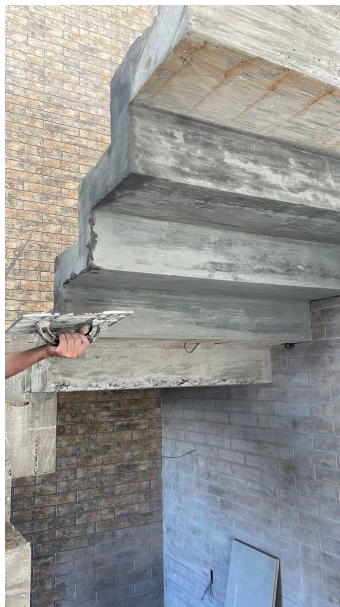
Figura 40 – Recuperação dos vértices da escada B

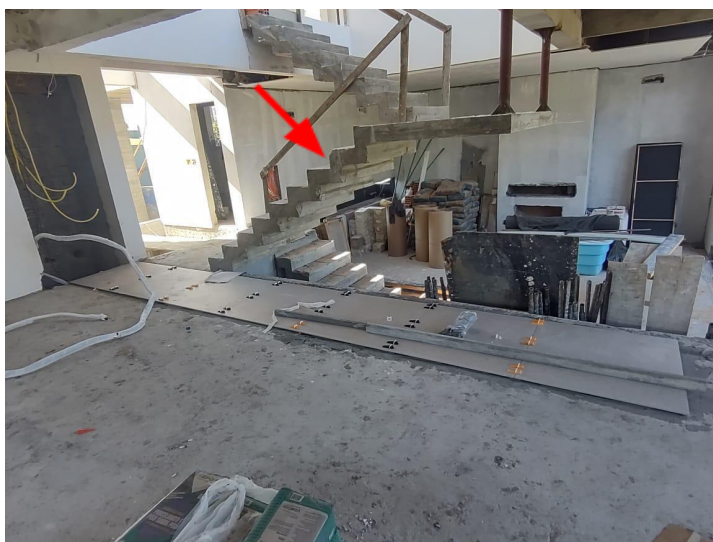
Figura 41 – Quebra dos vértices da escada E

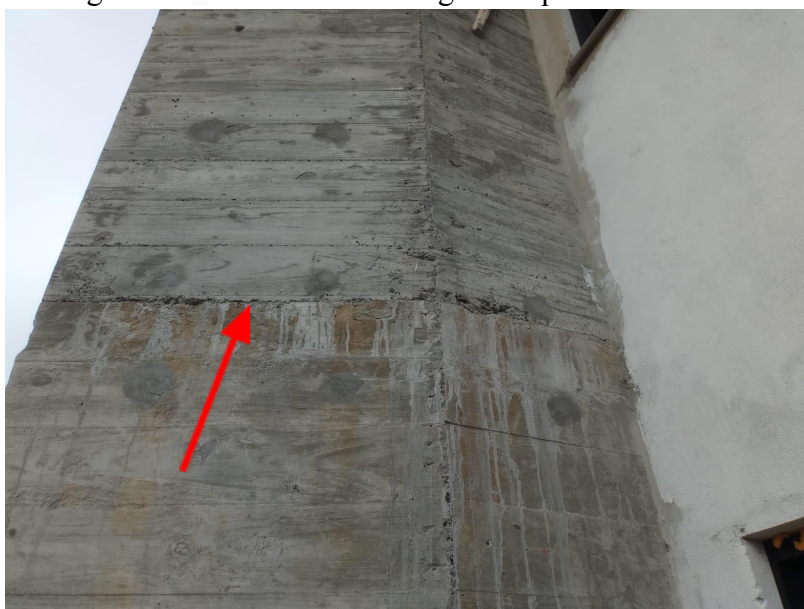
Figura 42 – Junta de concretagem no pórtico A

Em casos, onde houver uma parada imprevista na concretagem, Botelho e Ferraz (2016) recomendam que seja feita a lixação, raspagem e cuidados necessários a fim de diminuir os danos estéticos causados. A superfície de concreto velho deve ser devidamente preparada para o recebimento da nova concretagem. Esta preparação é feita com a limpeza da junta, retirando toda pasta o da superfície, pois esta pasta se torna mais fraca por conta do excesso de água da exsudação do concreto.

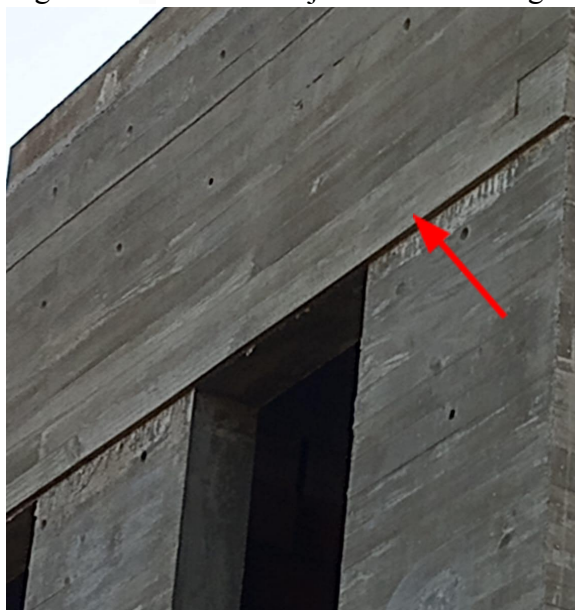
Figura 43 – Detalhe na junta de concretagem

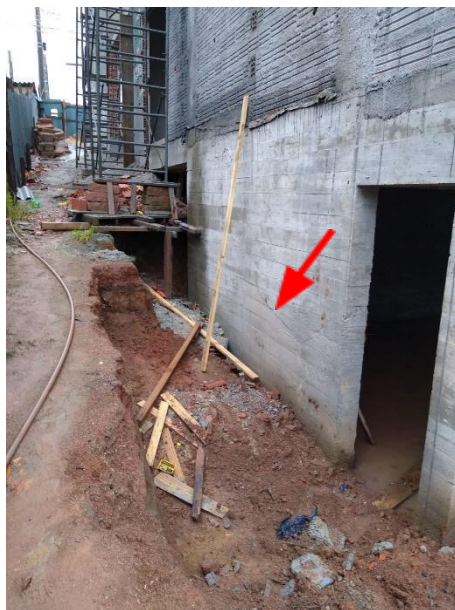
Figura 44 – Junta de concretagem cortina A

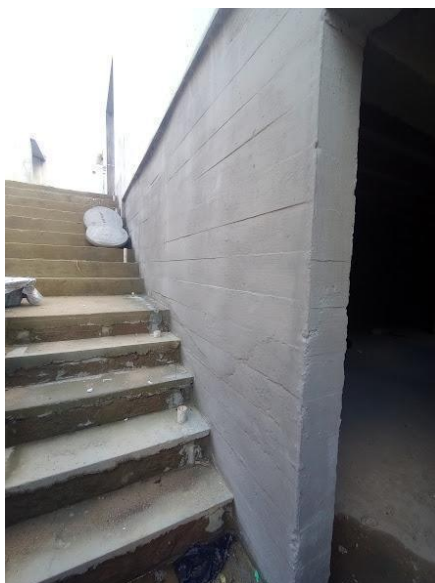
Figura 45 – Junta de concretagem cortina A

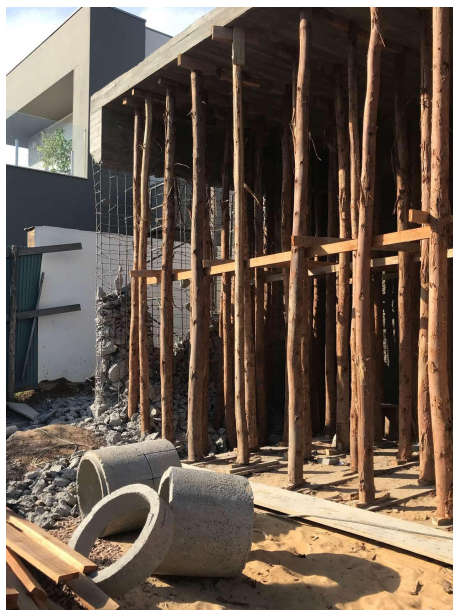
Figura 46 – Destruição do pilar-parede C

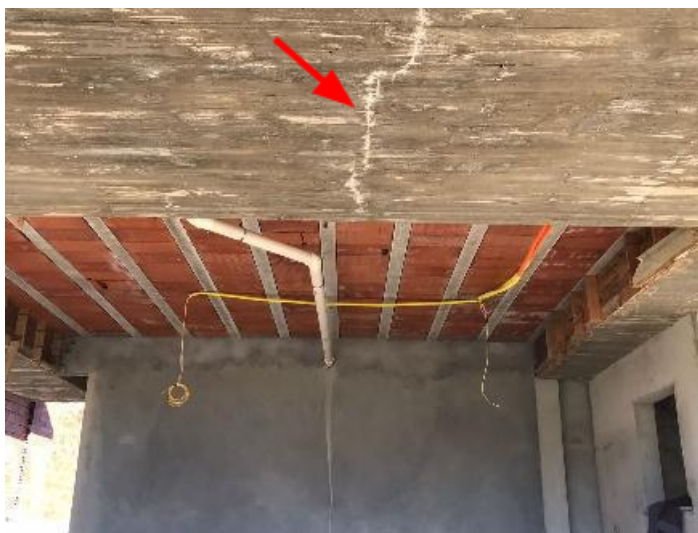
Na laje da fachada da residência E, foi possível identificar uma fissura. A fissura pode acontecer devido a retração do concreto em função da perda de umidade (PARIZOTTO, 2017). O surgimento das fissuras ocorre mesmo quando não existem falhas estruturais, pois o concreto é um material frágil em relação a tração, estando sujeito a este tipo de manifestação patológica (WEIMER *et al.*, 2018).

Devido a esta fissura, houve a infiltração da água na estrutura, que ao entrar em contato com o hidróxido de cálcio (portlandita) originado pela hidratação dos silicatos do

cimento ( $C_3S$  e  $C_2S$ ), faz a sua diluição. A portlandita dissolvida lixiviada entra em contato com o  $CO_2$  do ambiente, e forma na superfície depósitos salinos esbranquiçados (carbonato de cálcio ( $CaCO_3$ ), chamados de eflorescências. As eflorescências deixam o elemento suscetível a entrada de outros agentes agressivos, podendo causar danos na resistência, além dos danos estéticos.

Figura 49 – Eflorescência - fachada E

A correção desta manifestação patológica foi realizada com a limpeza da fissura, removendo os sais, e o tratamento do concreto aparente, através da argamassa de estucamento. Esta argamassa foi responsável pelo fechamento da fissura.

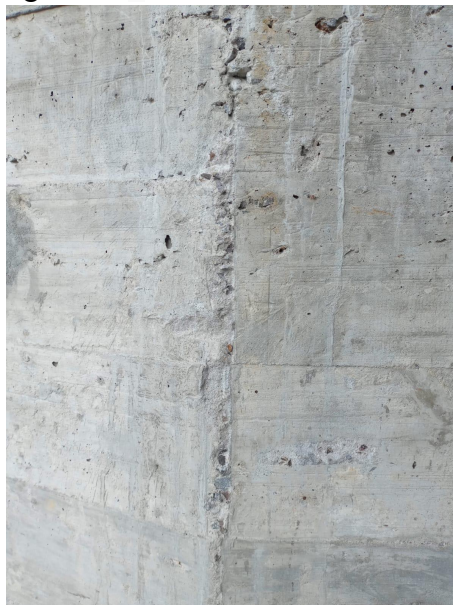
De acordo com Mehta e Monteiro (2014) geralmente as bolhas de ar esféricas são resultado do ar incorporado na pasta e podem causar danos a resistência e impermeabilidade da estrutura. As bolhas podem ocorrer devido a relação água/cimento utilizada no concreto, ao adensamento inapropriado ou pela adição de aditivos químicos que podem incorporar ar. Para diminuir a porosidade, cobrir as fissuras e bolhas de ar, deve-se realizar o estucamento com uma pasta adesivada. Este processo deixa a superfície uniforme (CHAVES, 2016)

Figura 50 – Bolhas de ar - fachada A

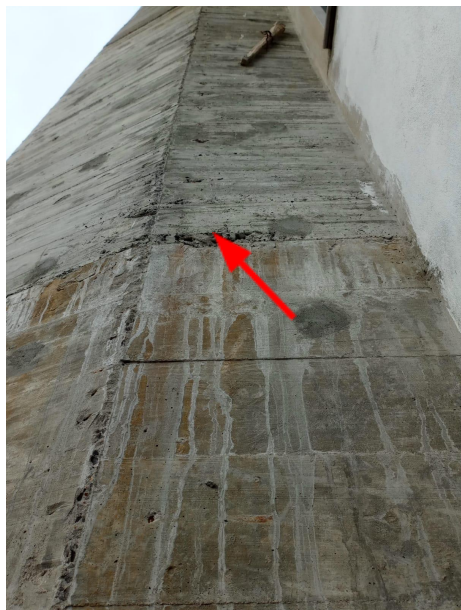
Figura 51 – Segregação - fachada A

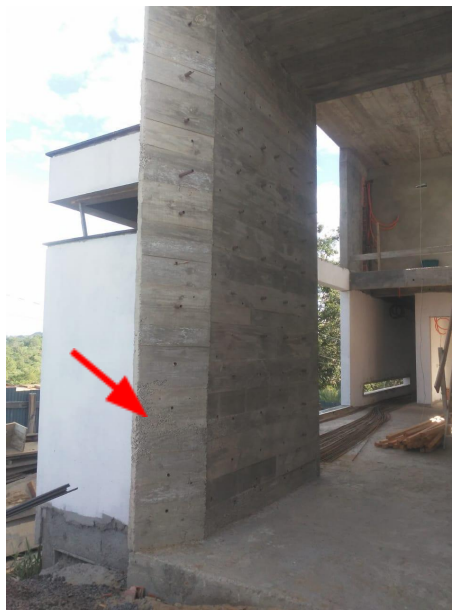
Figura 52 – Segregação - fachada D

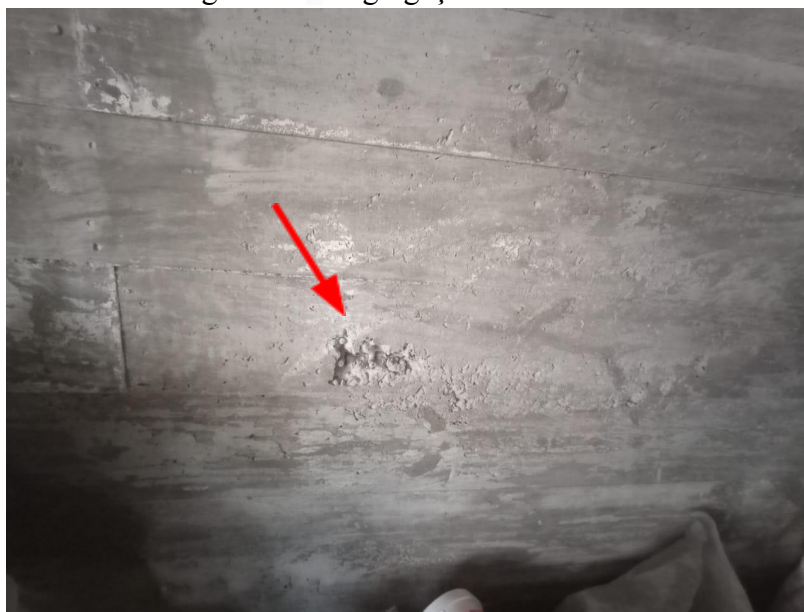
Figura 53 – Segregação na cortina A

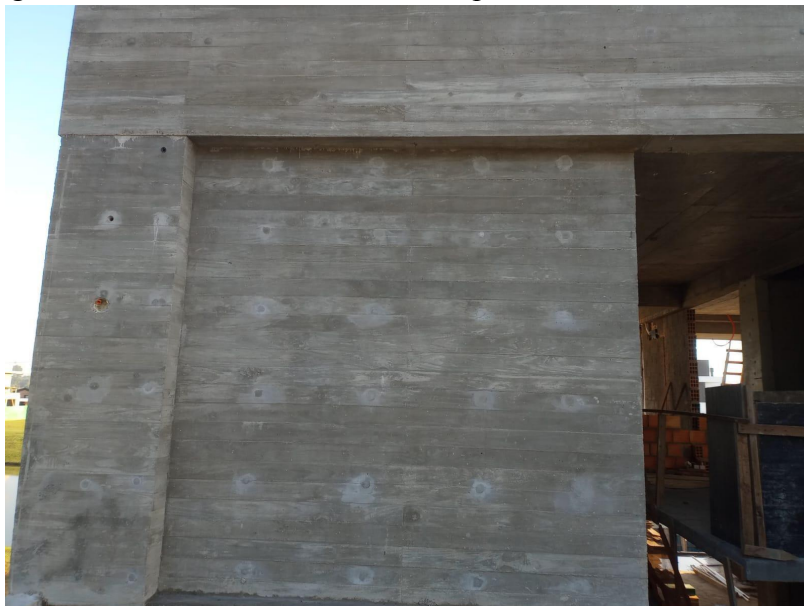
Figura 6 - Resultado do não usar fitas para o fechamento dos furos

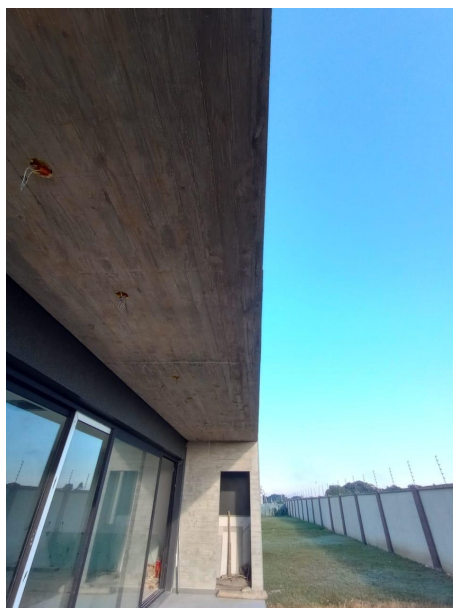
Os defeitos visualizados são cantos quebrados, bicheiras pequenas, manchas de ferrugem, calcinação, fissuração e furos das agulhas. A ferrugem visualizada é um problema causado devido ao tempo em que o aço ficou exposto em cima da forma. Então mesmo utilizando os espaçadores e fazendo o concreto de forma adequada, a forma já estava manchada, transferindo essa mancha para a superfície do concreto.

Figura 7 - Manchas no concreto devido ao óxido de ferro

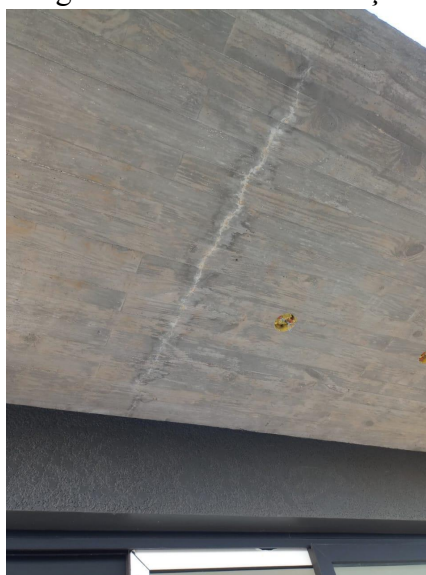
Em alguns pontos da obra a proteção dos vértices foi feita com fita. Em outra situação distinta ocorreu o uma fissura na laje, por onde infiltrou água, causando uma lixiviação. De acordo com o eng. esse problema é resolvido após fazer a lixidação do concreto. Este fato ocorreu na parte inferior de uma laje, onde sob ela está uma sacada. Esta sacada é laje impermeabilizada, mas a demora em realizar o serviço de impermeabilização, fez com que a água infiltrasse sob a laje. A infiltração aconteceu localizadamente onde estavam as vigas invertidas.

Figura 8 - Fissura e lixiviação
