**UNIVERSIDADE FEDERAL DO RIO GRANDE DO SUL  
ESCOLA DE ENGENHARIA  
CURSO DE ENGENHARIA CIVIL**

**DIAGNÓSTICO DE CORROSÃO EM PILARES DE  
CONCRETO ARMADO: UMA ANÁLISE COMPARATIVA  
UTILIZANDO TRÊS MÉTODOS DE VERIFICAÇÃO**

Trabalho de Conclusão de Curso apresentado à Comissão de  
Graduação do Curso de Engenharia Civil da Escola de Engenharia  
da Universidade Federal do Rio Grande do Sul, como parte dos  
requisitos para obtenção do título de Engenheiro Civil

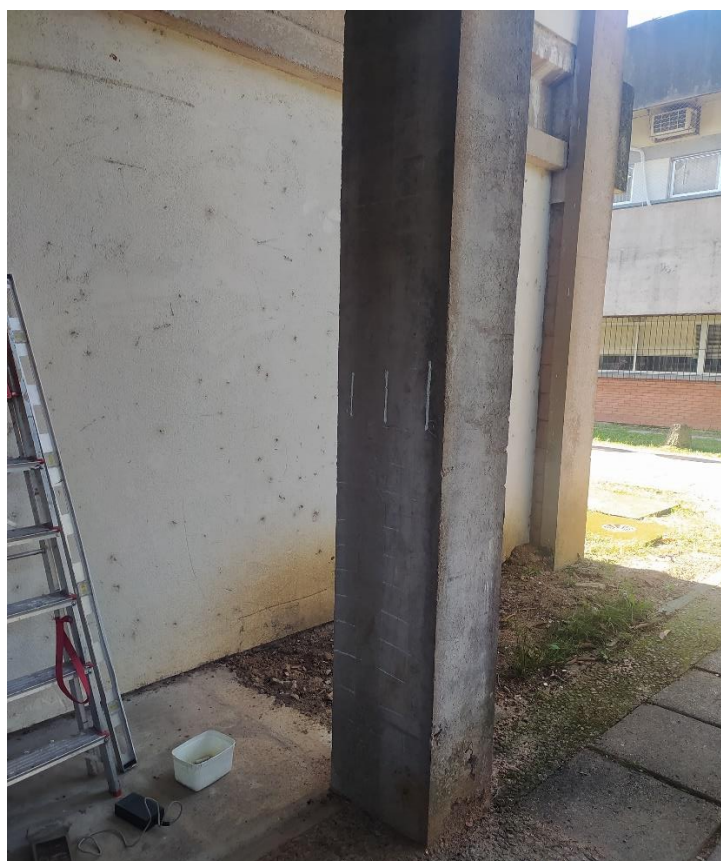
Figura 6: Pilar 1

A figura 6 demonstra o pilar número 1, além da face que foi escolhida para realização dos ensaios. É importante ressaltar que a escolha desse pilar se deu pelos critérios estabelecidos anteriormente e a seleção da face pela umidade aparente, pois a estrutura apresenta poucas alterações na sua coloração e, além disso, não demonstra nenhum tipo de fissura ou corrosão aparente.

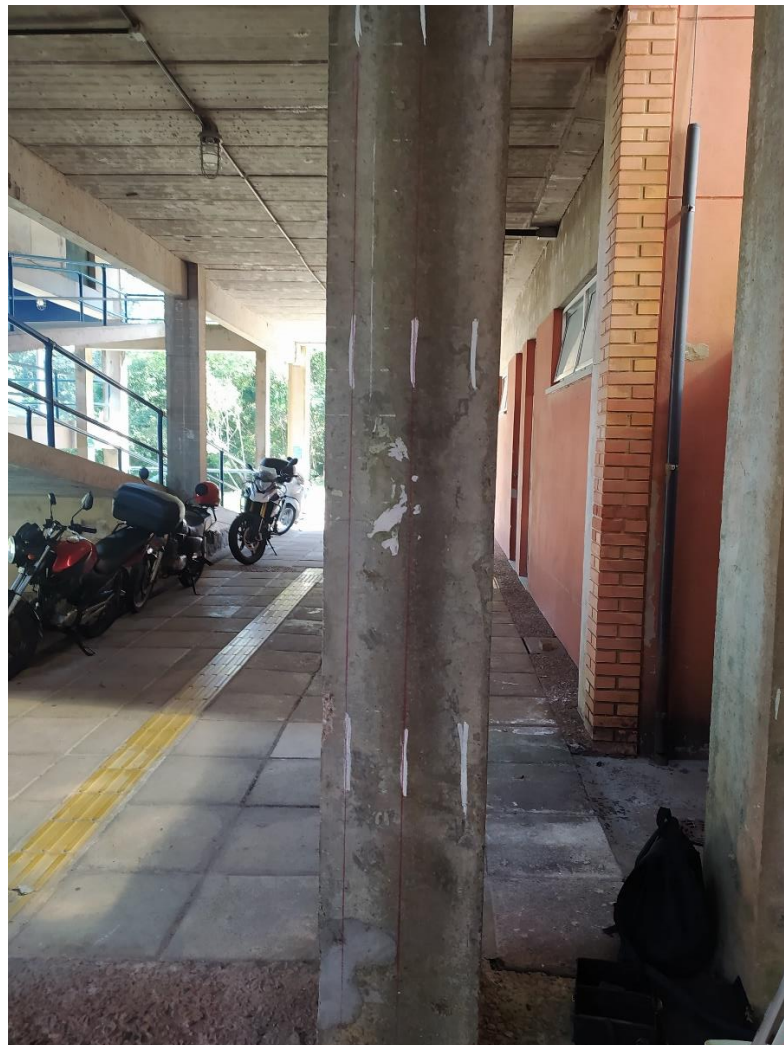
Figura 7: Pilar 2

Na figura 7 é possível observar o pilar 2 e, o aumento de umidade visível na face que foi escolhida em comparação ao pilar anterior. Esta estrutura também foi escolhida utilizando os

métodos anteriores. É relevante salientar também que mesmo tendo uma umidade aparente maior em comparação com o pilar número 1, a segunda estrutura, não possuía nenhum tipo de fissura ou corrosão visível, mesmo possuindo uma parte de sua armadura exposta e, posteriormente, preenchida com argamassa, como é possível identificar no canto inferior esquerdo da face.

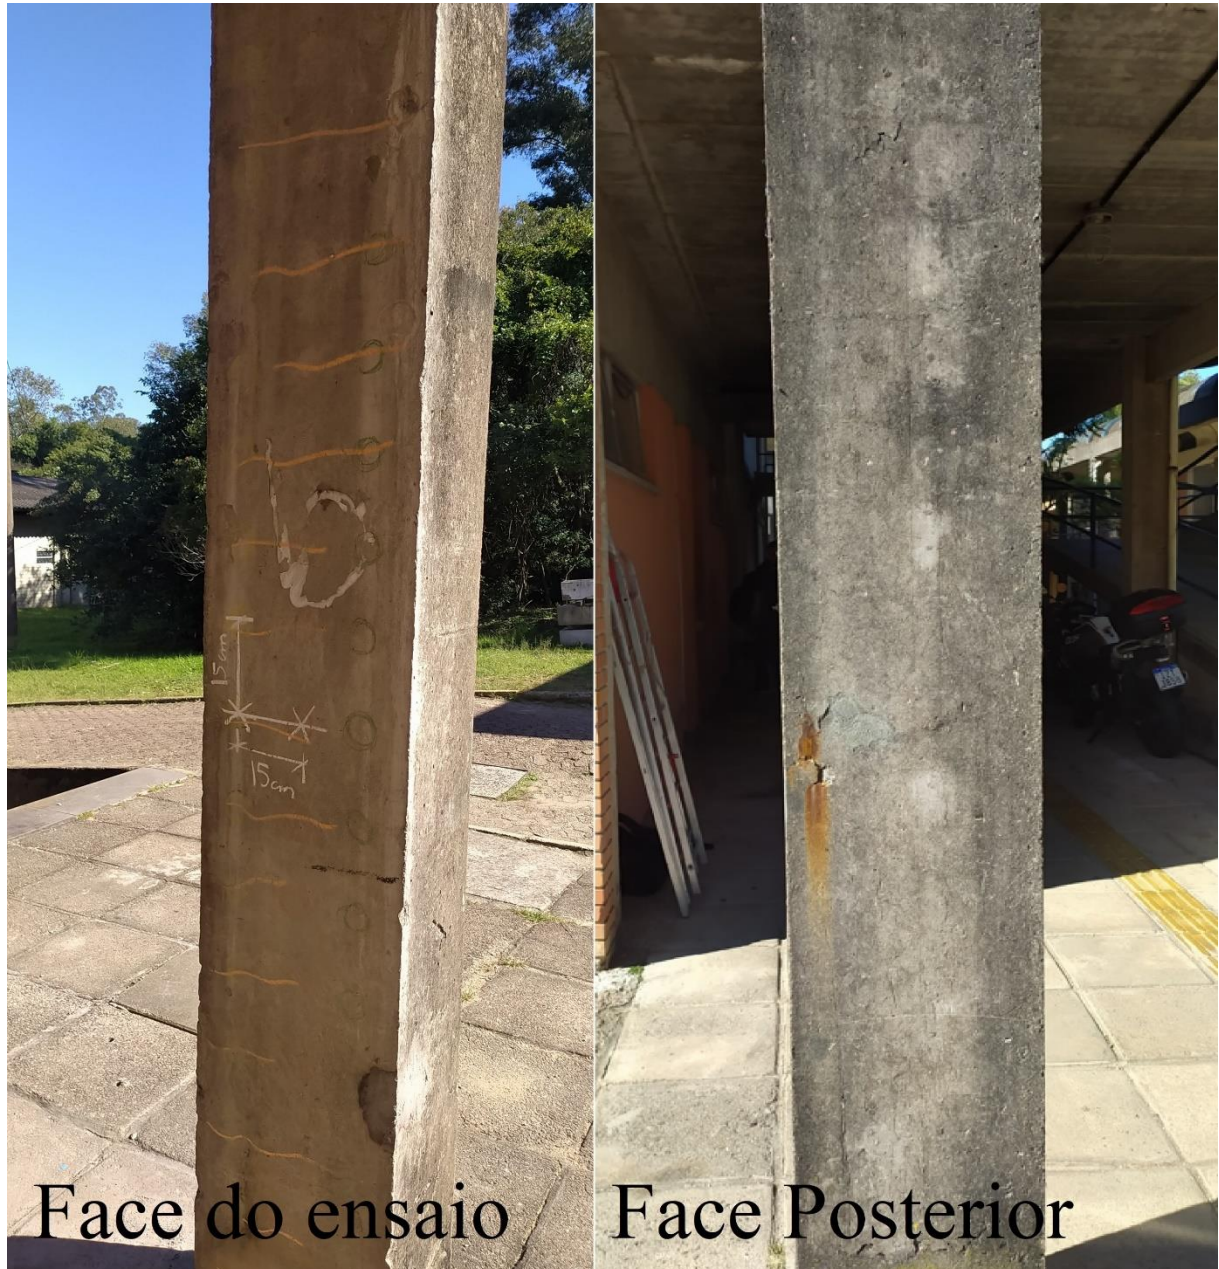
Figura 8: Pilar 3

Já na figura 8, é possível identificar que apesar da face onde foi realizado o ensaio não possuir mais umidade aparente que o pilar número 2, ela apresenta algumas fissuras e, além disso, em sua face posterior ao ensaio, é possível identificar um ponto de oxidação. Além disso, é importante destacar que este pilar sofre influência direta da chuva e do sol, que, como dito por

Figueiredo e Meira (2013), aumenta a velocidade de corrosão devida à facilidade de o oxigênio chegar até a armadura.

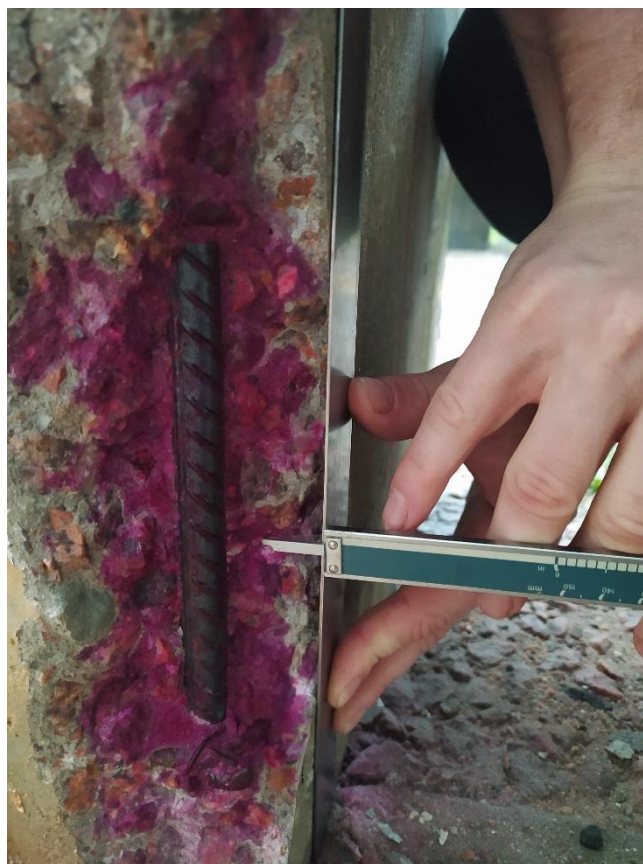
Figura 12: Ensaio de Carbonatação

É crucial salientar que medições foram realizadas em cada ponto, conforme representado na figura 12. No entanto, é importante reconhecer que esses dados coletados não refletem a carbonatação em toda a estrutura. Em locais específicos, a penetração de CO<sub>2</sub> pode variar em intensidade em relação ao que foi demonstrado no ensaio.

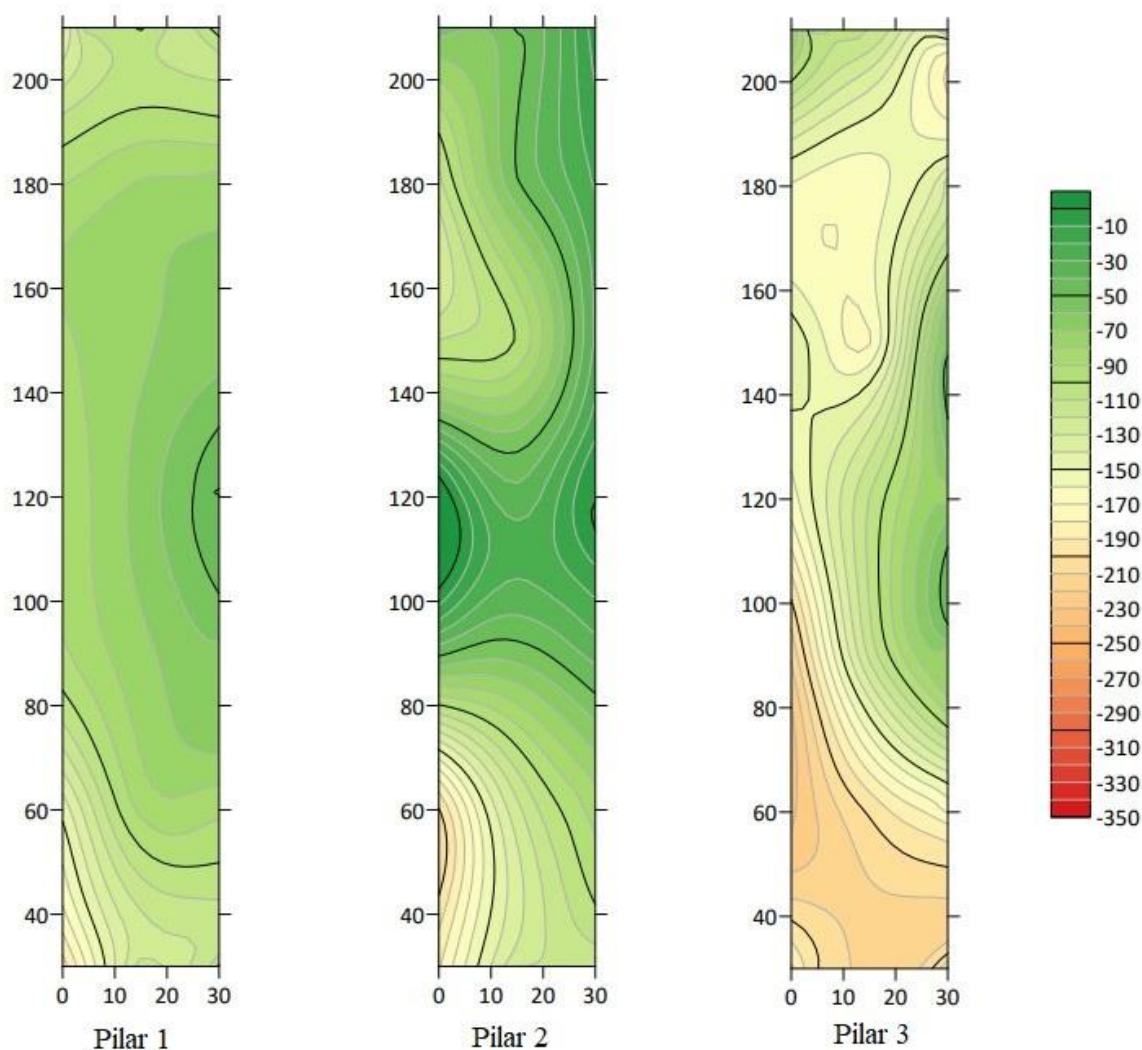
Figura 136: Mapeamento dos valores de potencial de corrosão, distância em centímetros.

Conforme observado no quadro 5, de acordo com a classificação da norma C 876 (ASTM, 2015), nenhum dos três pilares apresentou um valor significativo em sua média, todos foram classificados com probabilidade de corrosão inferior a 10%. No entanto, é importante ressaltar que, ao contrário do que se esperava, o valor médio do potencial de corrosão do segundo pilar foi o mais alto entre os três. Ao mesmo tempo, o desvio padrão foi o mais elevado, indicando uma considerável variação entre os valores dos ensaios para este pilar. A figura 16 apresenta o mapeamento dos valores de potencial de corrosão ao longo das 3 estruturas.

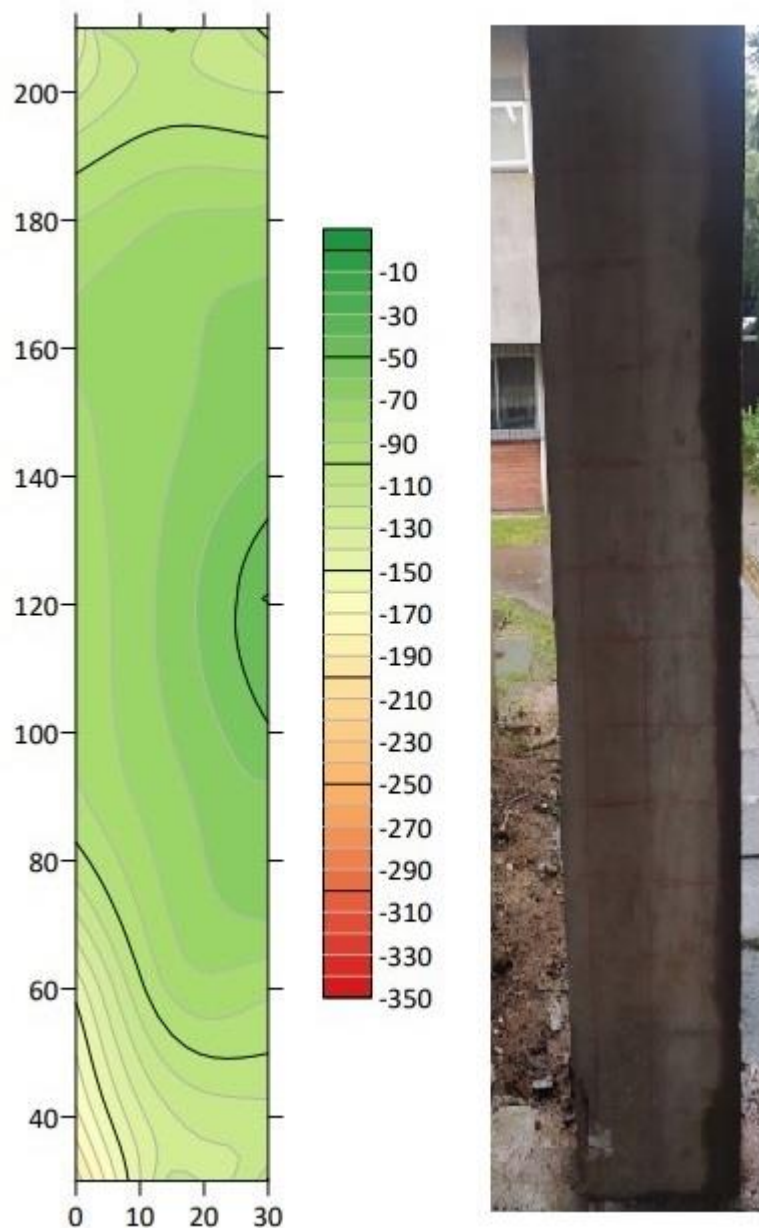
Figura 147: Comparação entre os resultados de potencial de corrosão e imagem no dia do ensaio para o pilar 1

Avaliando o mapeamento dos pilares separadamente e, além disso, comparando com as fotografias dos ensaios, é possível executar uma análise comparativa das faces de cada estrutura. A figura 17 mostra o pilar 1 acompanhado das curvas de nível adjacentes. Isso revela que o ensaio de potencial de corrosão se apresentou de forma bastante uniforme em toda a superfície, sem variações significativas ao longo da sua estrutura. Esse resultado estava de acordo com as expectativas, uma vez que a coluna 1 não exhibe grandes flutuações de umidade ou evidências visíveis de problemas patológicos. Vale destacar que a parte direita do pilar parece mais escura devido à chuva que ocorreu no dia do ensaio, o que dá à superfície do pilar uma aparência úmida.

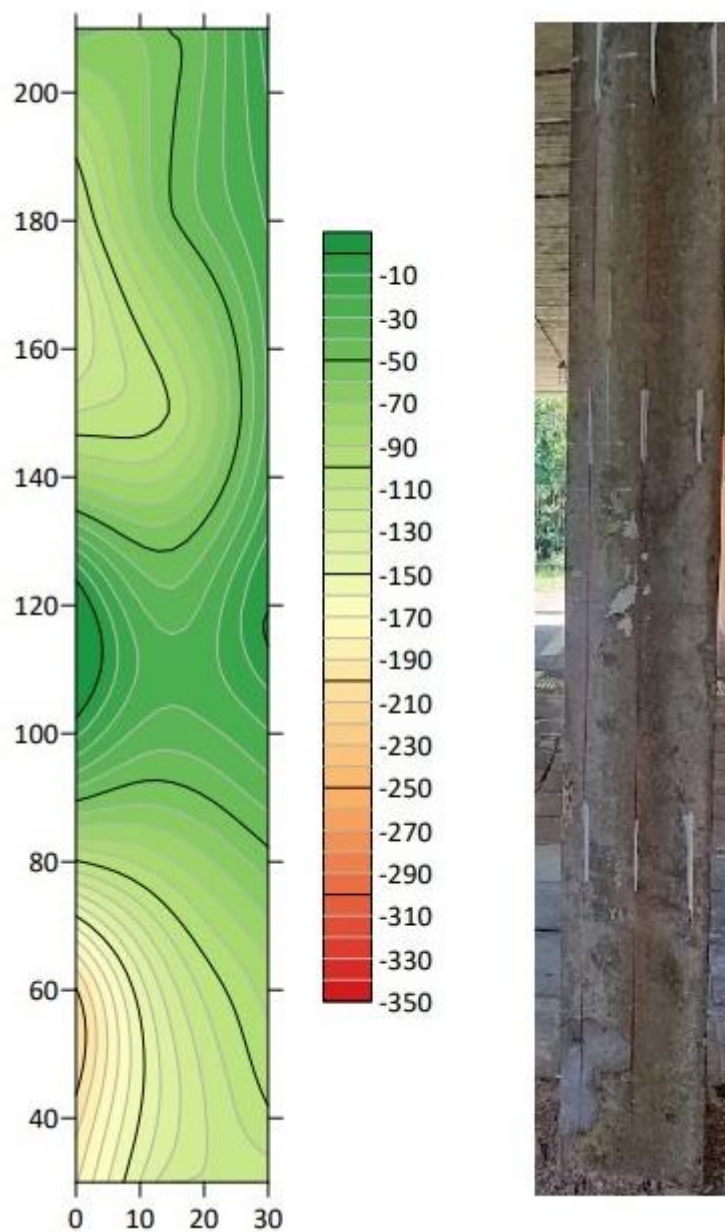
Figura 158: Comparação entre os resultados de potencial de corrosão e imagem no dia do ensaio para o pilar 2

Na figura 18, é apresentada uma comparação semelhante para o Pilar 2. Observa-se que nas proximidades da área onde houve o reparo com argamassa, na parte inferior esquerda, os valores do potencial de corrosão foram os mais baixos detectados em toda a estrutura, sugerindo um possível avanço ligeiramente maior do processo de corrosão nessa região da coluna em relação às demais. No entanto, de forma geral, mesmo com uma umidade aparente maior em

comparação com o pilar anterior, os resultados permaneceram consistentes ao longo de toda a estrutura.

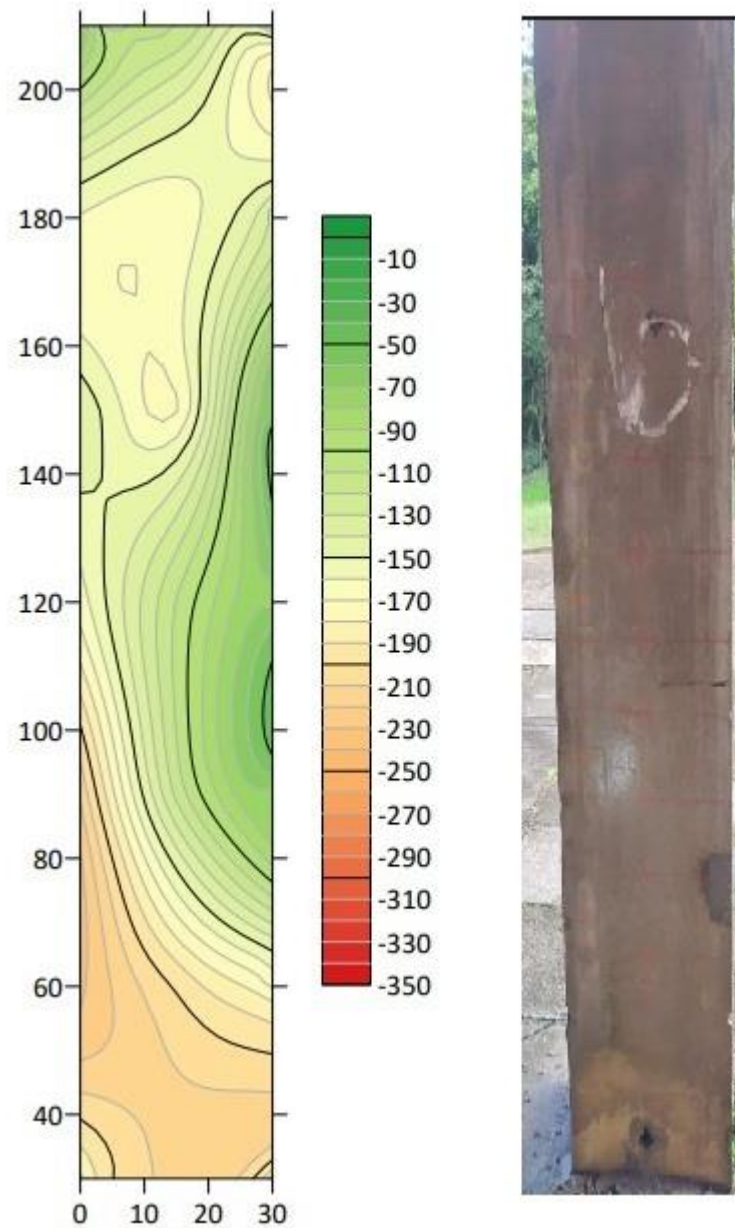
Figura 169: Comparação entre os resultados de potencial de corrosão e imagem no dia do ensaio para o pilar 3

Para o pilar número 3, na figura 19, também é apresentada essa comparação entre o mapeamento e a fotografia. Neste caso, é notável que os valores do potencial de corrosão foram mais baixos

próximos à base, possivelmente devido à presença de um pequeno ponto onde a armadura está exposta. Além disso, ao longo da estrutura, é possível perceber que os valores do potencial de corrosão permaneceram consistentemente abaixo de  $-100\text{mA}$ , indicando um avanço mais significativo no processo de corrosão em comparação com os pilares anteriores.

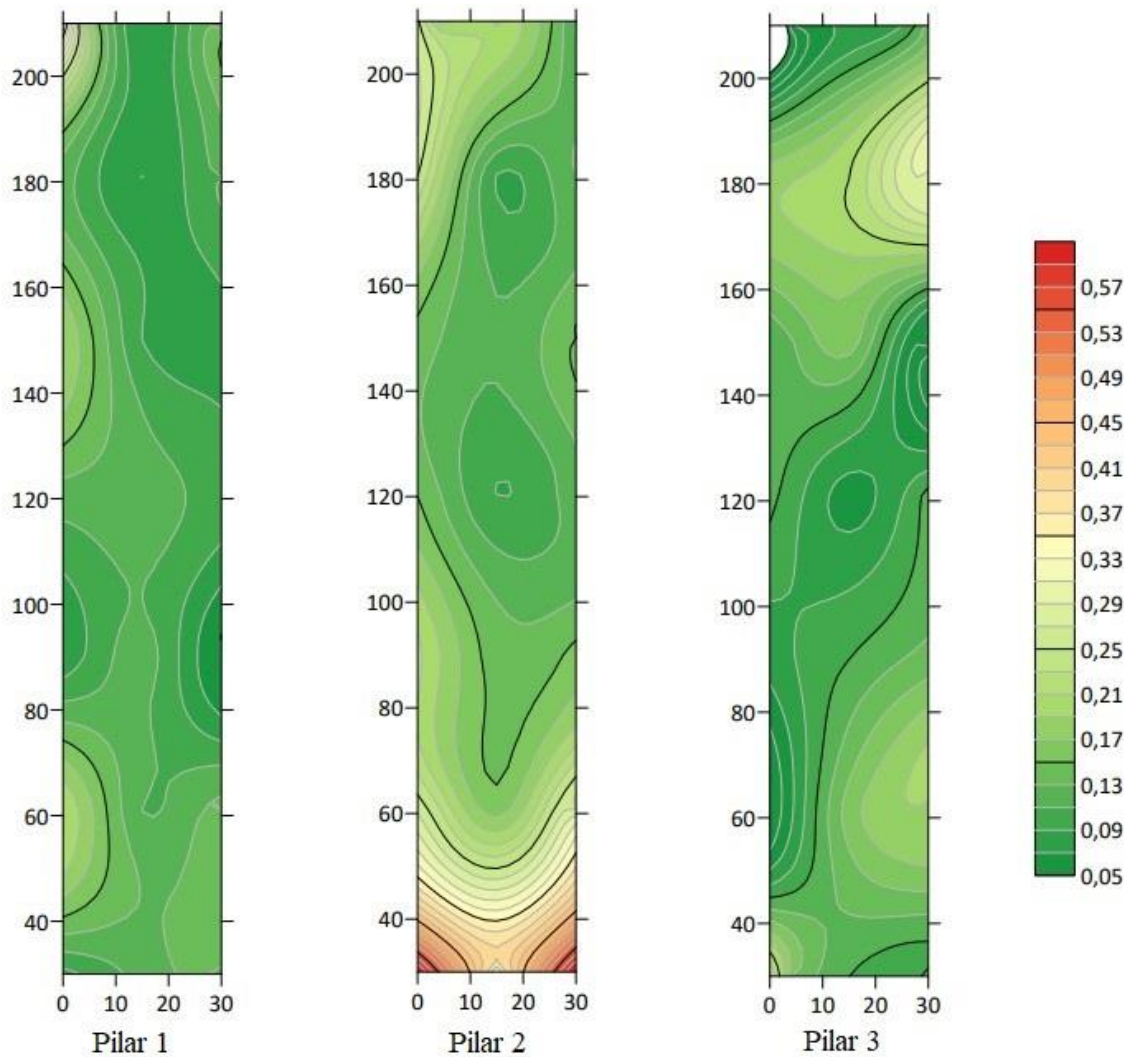
Figura 20: Mapeamento da taxa de corrosão, distancia em centímetros

Como pode ser visto no quadro 6, a média dos valores de taxa de corrosão foram muito parecidos para cada pilar, possuindo a mesma probabilidade de corrosão para todos, da mesma forma que aconteceu com o potencial de corrosão. Vale ressaltar que, ao contrário do ensaio de potencial de corrosão, neste caso a média do valor da taxa de corrosão foi igual dentre os três, com pequena diferença para o pilar número 2, que apresentou o valor mais alto. Mesmo que essa diferença não seja muito grande, é possível identificar que, para este caso, os três pilares, independentes de suas características externas, em média, se comportaram da mesma forma. Ainda assim, os valores do desvio padrão foram bem diferentes, demonstrando que apesar da média ser muito parecida, em alguns pontos há variação entre os valores, podendo possuir mais ou menos corrosão. A figura 20 apresenta o mapeamento dos valores de taxa de corrosão ao longo dos pilares analisados.

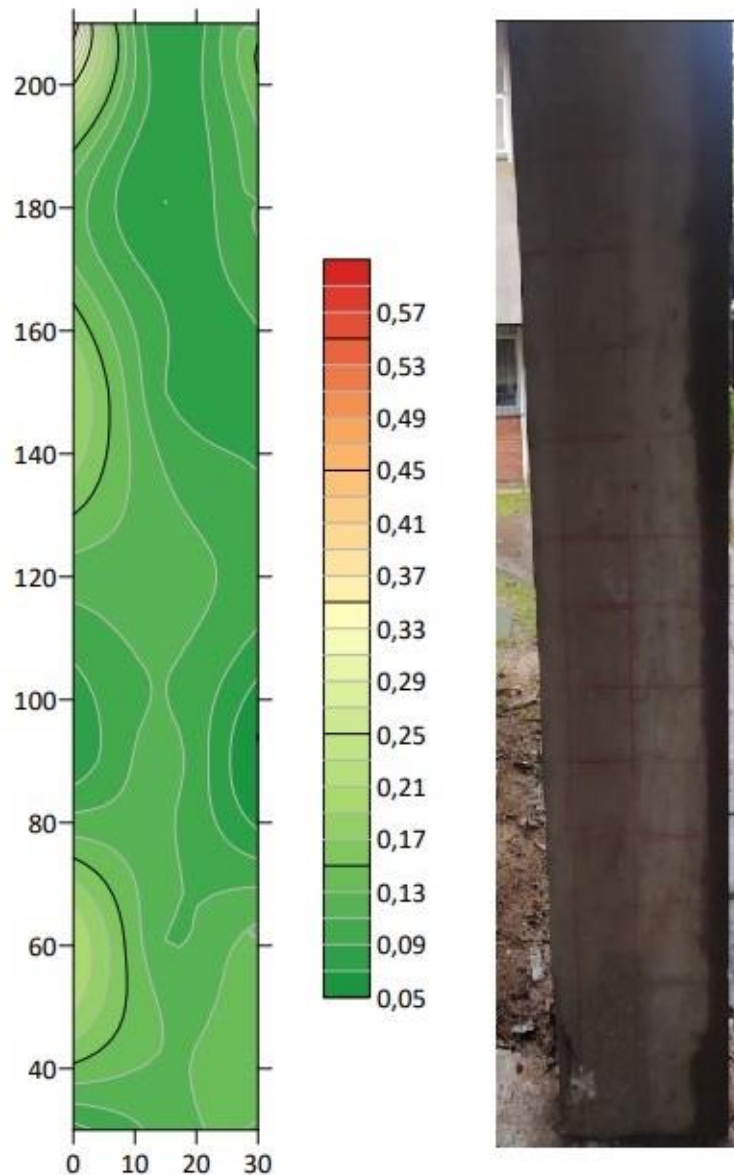
Figura 21: Comparação entre os resultados de taxa de corrosão e imagem no dia do ensaio para o pilar 1

Para a taxa de corrosão, foi realizada uma comparação semelhante àquela feita anteriormente com os resultados do potencial de corrosão. Portanto, a figura 21 apresenta a relação entre os dados obtidos por meio do ensaio e a fotografia capturada no dia. No caso do pilar 1, os resultados dos valores de taxa de corrosão se assemelharam bastante aos do ensaio anterior, mantendo-se homogêneo ao longo da superfície analisada. Como mencionado anteriormente, isso provavelmente ocorre devido à ausência de elevadas umidades aparentes ou manifestações patológicas na coluna 1.

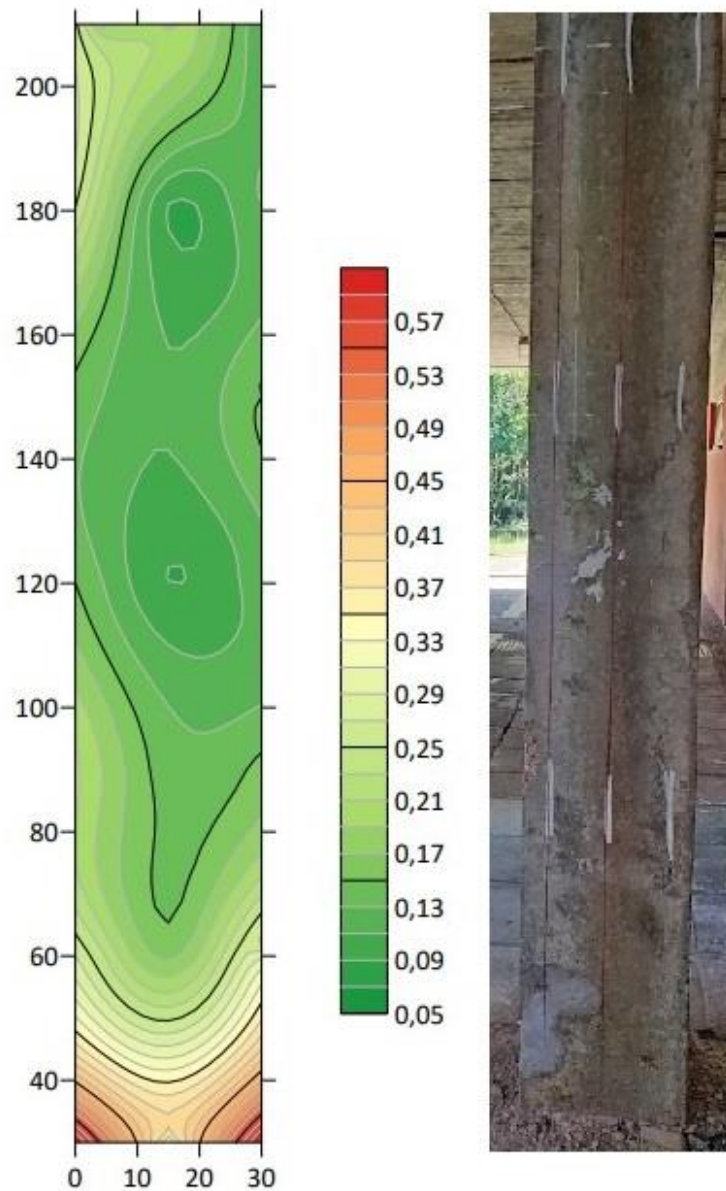
Figura 172: Comparação entre os resultados de taxa de corrosão e imagem no dia do ensaio para o pilar 2

No caso do pilar número 2, conforme ilustrado na figura 22, foram registrados os valores mais elevados de taxa de corrosão entre as três superfícies analisadas. Isso sugere que a base desse pilar pode estar passando por um processo de corrosão ligeiramente mais avançado, como também indicado pelo ensaio de potencial de corrosão. Isso pode estar acontecendo devida a alta umidade do local e, além disso, ao reforço realizado com argamassa. Entretanto, de modo geral, os resultados de taxa de corrosão se mantiveram parecidos a partir de 60 centímetros do solo.

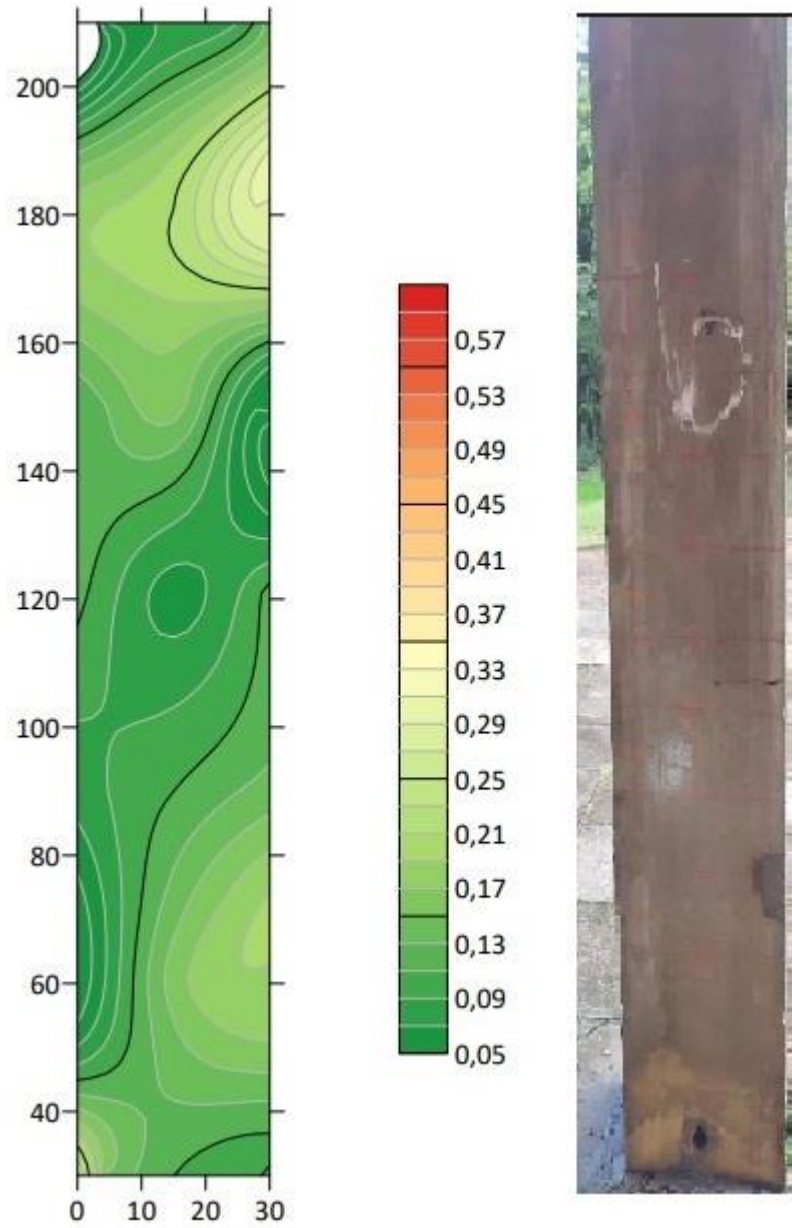
Figura 183: Comparação entre os resultados de taxa de corrosão e imagem no dia do ensaio para o pilar 3

No caso do pilar número 3, como demonstra a figura 23, ao contrário do teste de potencial de corrosão, os valores de taxa de corrosão se mantiveram baixos e homogêneos ao longo da estrutura. Demonstrando que mesmo com os menores valores de potencial de corrosão estando próximo a base, a taxa de corrosão se manteve baixa. Isso pode ser explicado porque o ensaio de corrosão demonstra, com valores de diferença de potencial, quais seriam as probabilidades de corrosão daquela região, já a taxa de corrosão, a velocidade com que o metal está corroendo.
