**UNIVERSIDADE FEDERAL DO RIO GRANDE DO SUL
ESCOLA DE ENGENHARIA
CURSO DE ENGENHARIA CIVIL**

**SISTEMAS DE IMPERMEABILIZAÇÃO DE ÁREAS CONDOMINIAIS:
EXECUÇÃO, VIDA ÚTIL E MANUTENIBILIDADE**

Trabalho de Conclusão de Curso apresentado a Comissão de
Graduação do curso de Engenharia Civil da Escola de
Engenharia da Universidade Federal do Rio Grande do Sul,
como parte dos requisitos para obtenção do título de Engenheira
Civil.

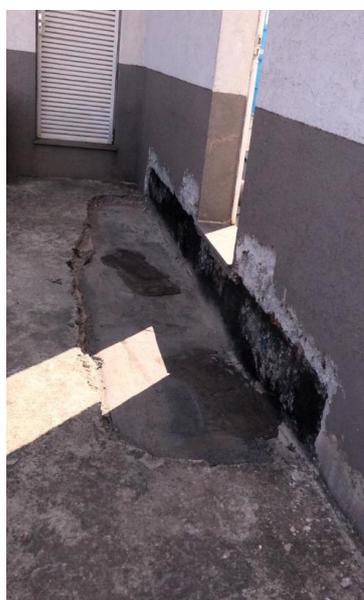
Falha na execução da sobreposição da manta asfáltica no rodapé (figura 6).

Figura 6 – Falha na execução da manta asfáltica

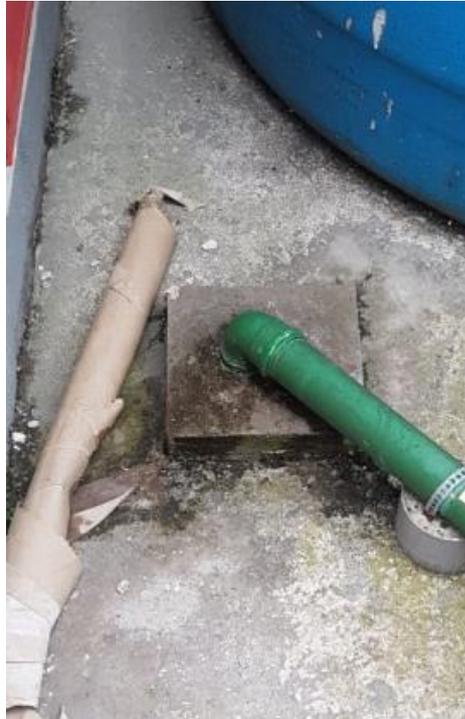
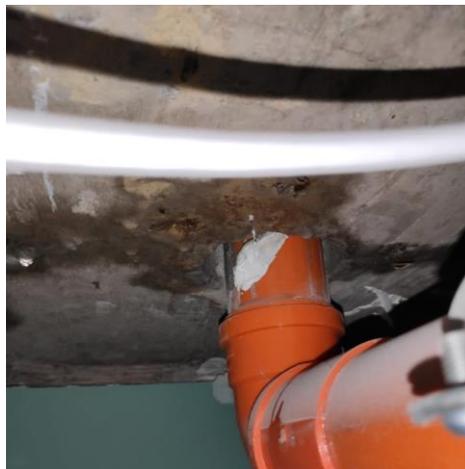
Falha na execução da manta asfáltica onde há elevação da base envoltória da tubulação de hidráulica (Figuras 7 e 8).

Figura 7 – Falha na execução da manta asfáltica

Figura 8 – Vazamento causado pela falha

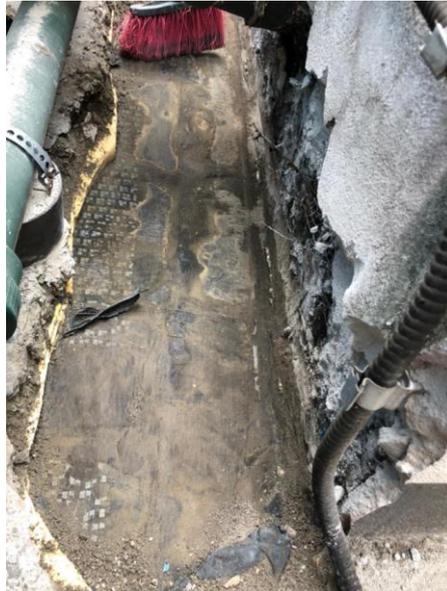
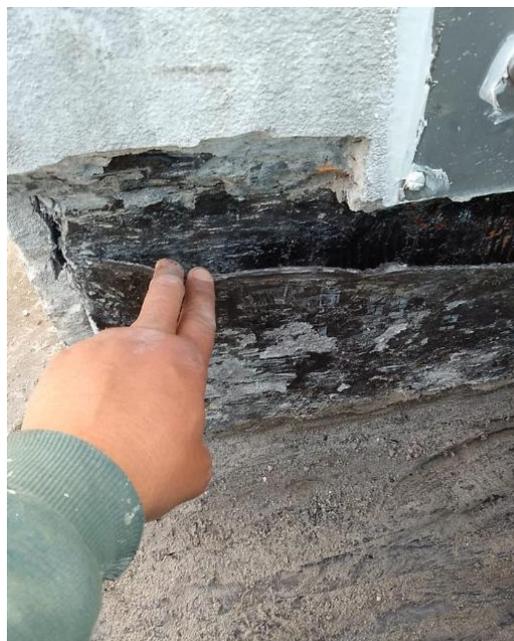
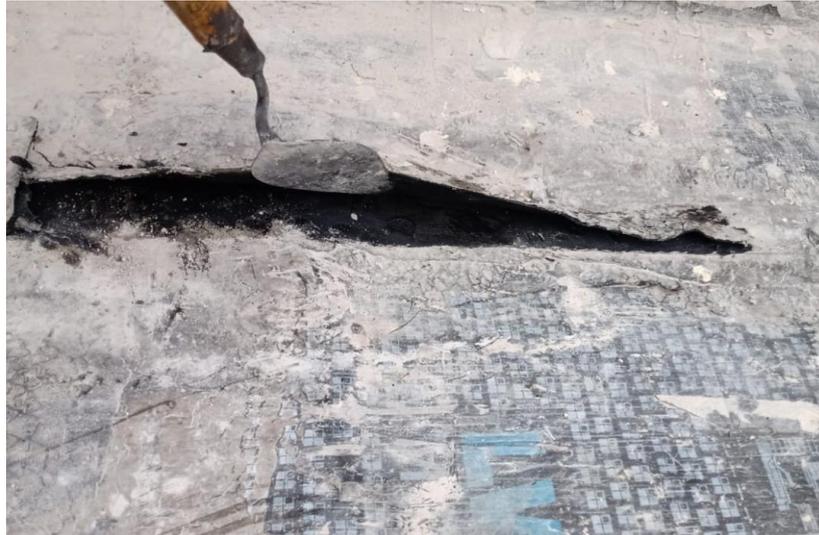
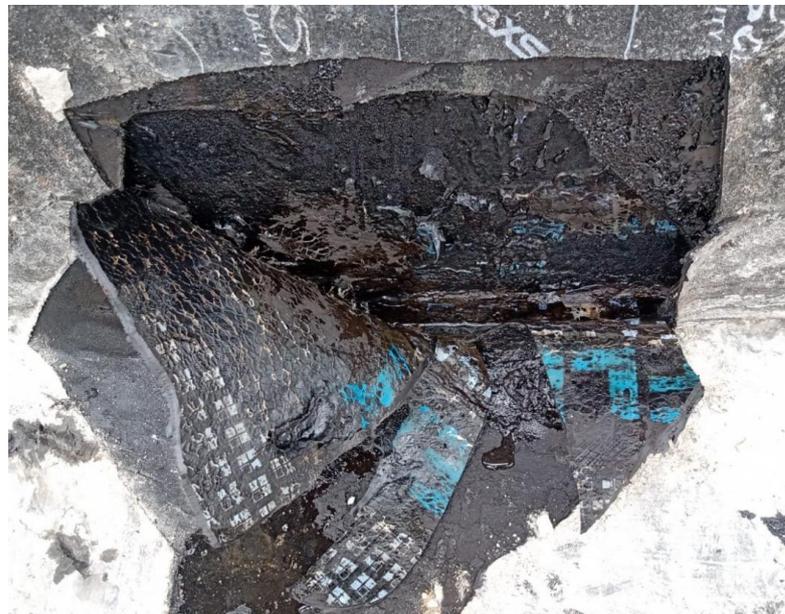
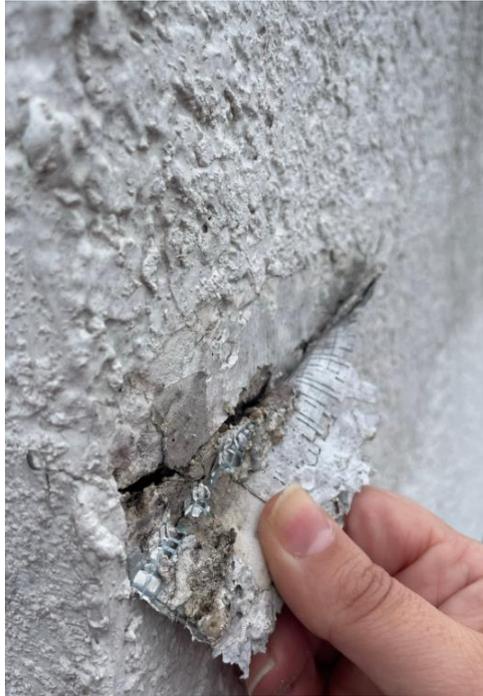
Falha na aderência da manta asfáltica causada, possivelmente, por não haver derretimento correto, com temperatura de 180°C a 220°C durante a aplicação (Figuras 9, 10, 11, 12 e 13).

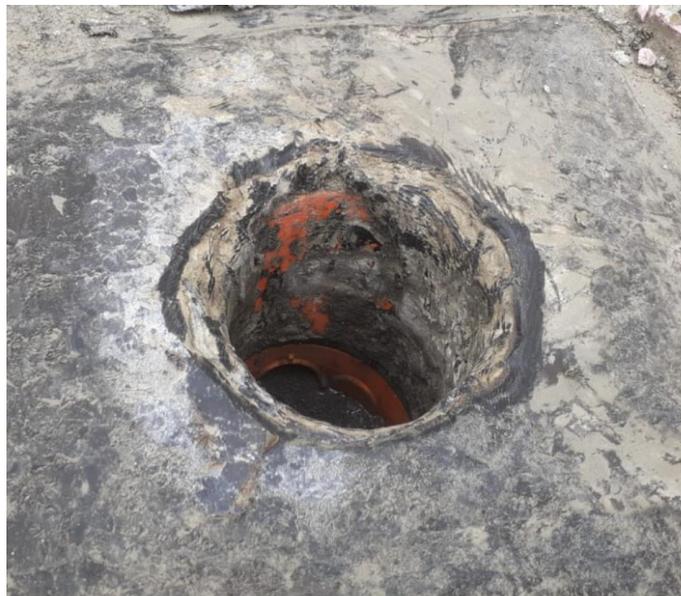
Falha na execução da sobreposição da manta asfáltica para o interior do ralo (Figura 14).

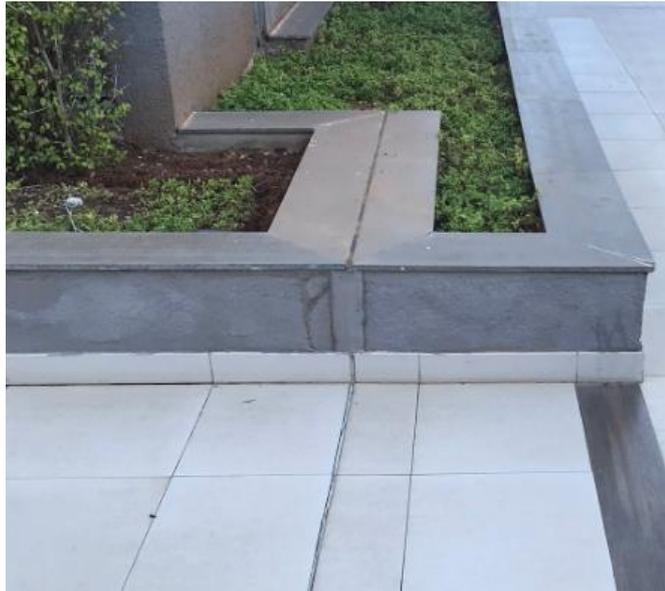
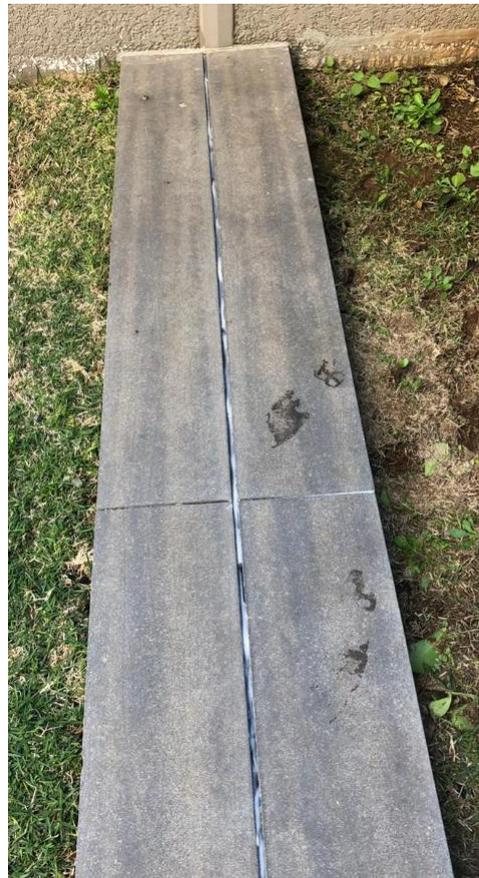
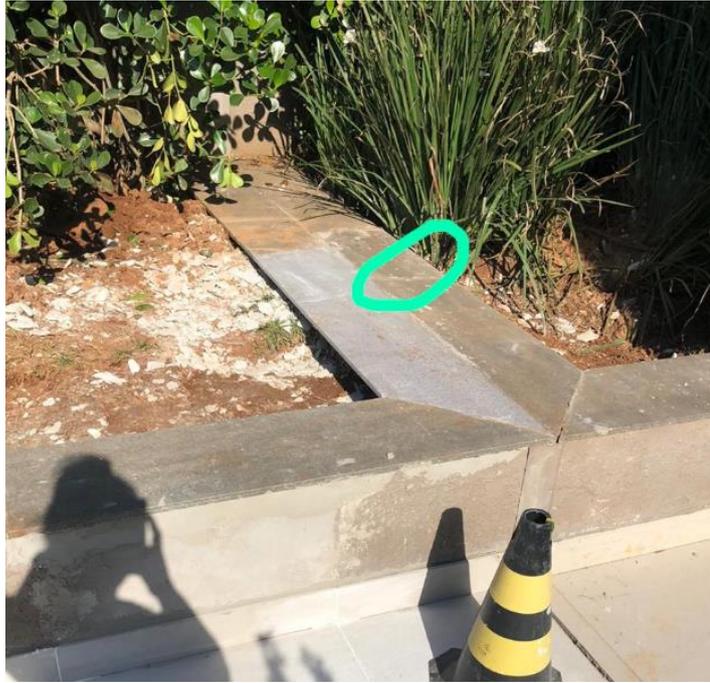
Falha na reaplicação do selante após o período estipulado pela construtora no Manual de Uso, Operação e Manutenção no local do capeamento da mureta que contorna uma floreira (figuras 15, 16 e 17).

Figura 15 – Falha na aplicação no selante em uma das floreiras do empreendimento A

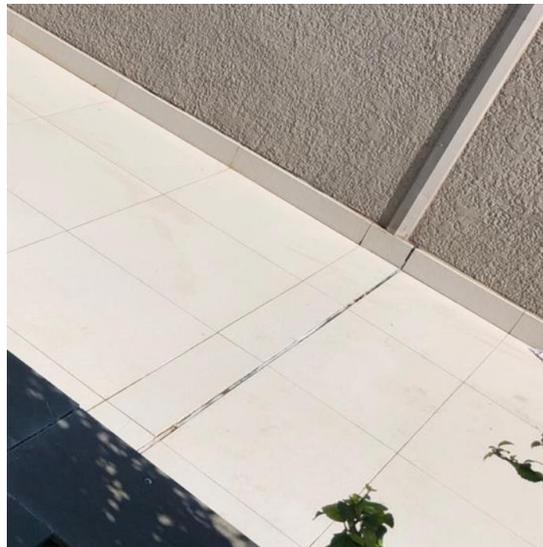
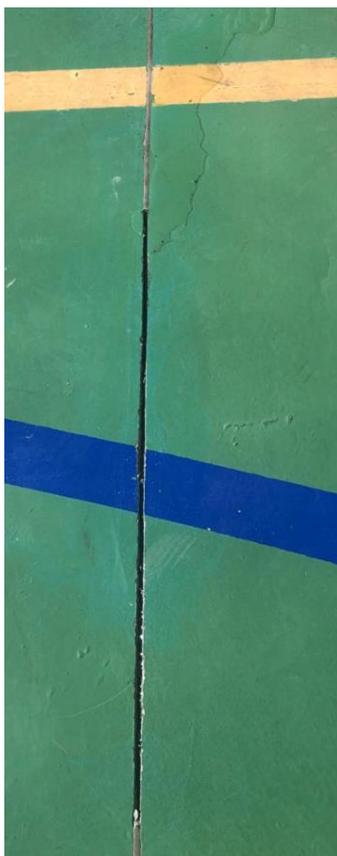
Falha na reaplicação do selante após o período estipulado pela construtora no Manual de Uso, Operação e Manutenção em lajes expostas a intempéries e da quadra poliesportiva do empreendimento A (Figuras 18 e 19).

Figura 18 – Falha na reaplicação de selante em junta

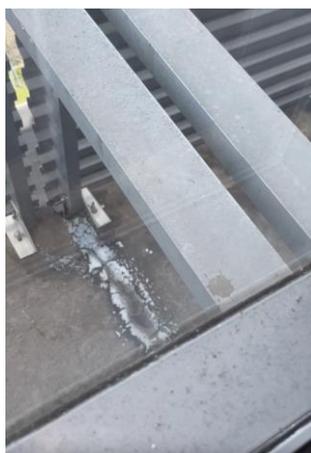
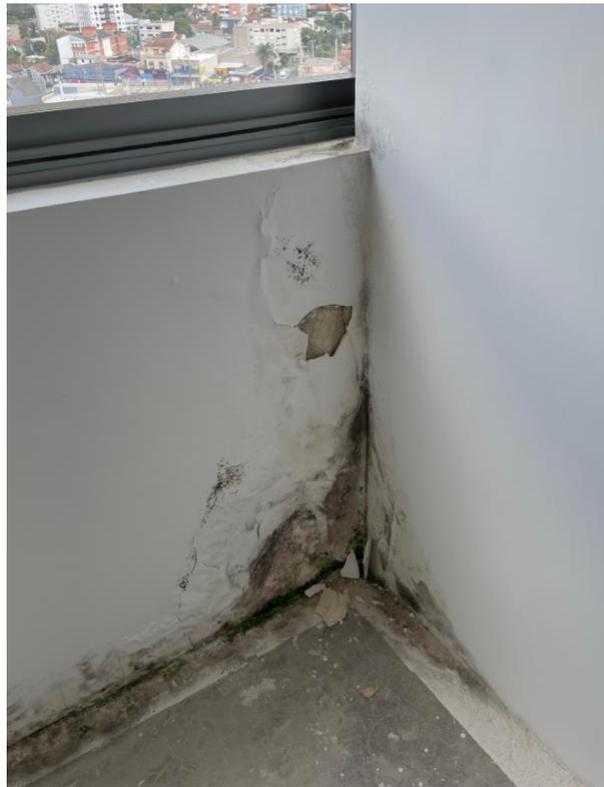
Falha na reaplicação do selante após o período estipulado pela construtora no Manual de Uso, Operação e Manutenção na junta de dilatação do prédio (Figuras 20 e 21).

Figura 20 – Falha na reaplicação do selante em junta de dilatação

Figura 21 – Infiltração ocasionada pela falha na reaplicação do selante em junta de dilatação

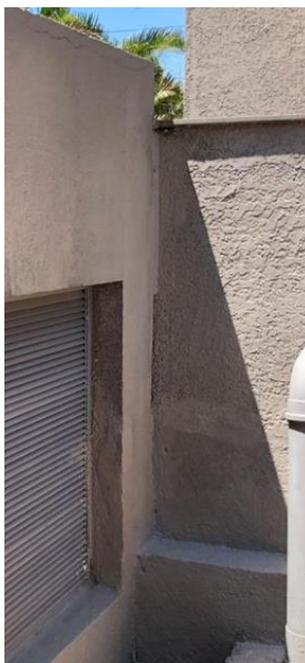
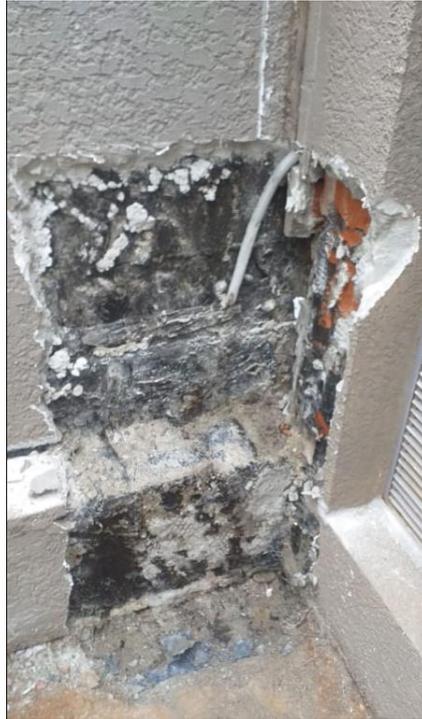
Junta de dilatação que não foi aberta em toda a sua extensão (do topo da parede até o topo da viga invertida). Bem como, recebeu chapisco, emboço, textura e pintura por cima, realizando seu fechamento por completo (Figuras 22 e 23).

Figura 22 – Execução de junta de dilatação incorreta

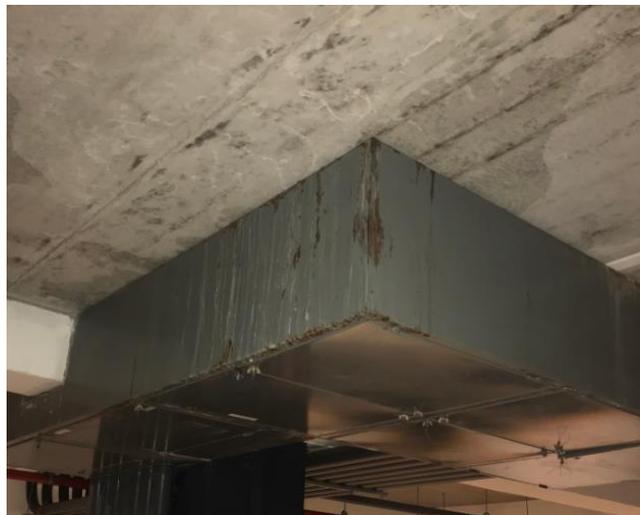
Junta de dilatação não recebeu tratamento correto de vedação. Caixa de elétrica foi instalada por cima de um trecho da junta e, nesse trecho, não houve vedação dessa (Figura 24).

Figura 24 – Junta de dilatação sem vedação

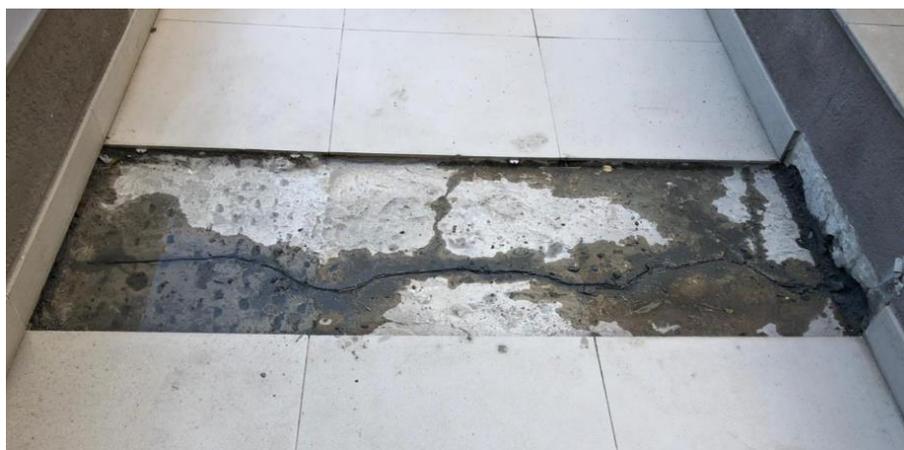
Não foi executada junta de dilatação na laje, no contrapiso e no revestimento cerâmico para acompanhar a junta de dilatação existente nas floreiras laterais. Com isso, naturalmente, pela trabalhabilidade dos materiais gerou-se uma fissura no local em que a junta deveria ter sido executada (Figura 25).

Figura 25 – Junta de dilatação não executada

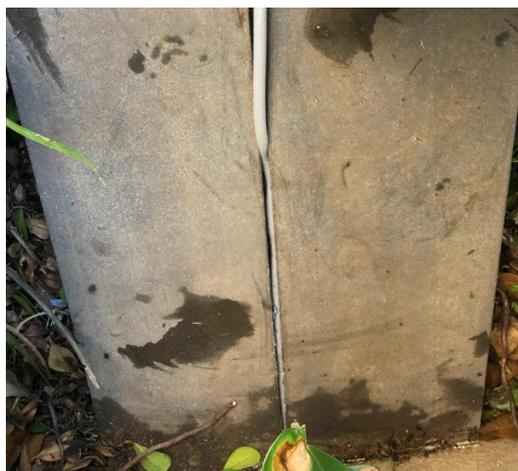
Vedação com limitador de profundidade e selante não executada corretamente. Junta estava aberta (sem selante) e com parte do limitador de profundidade mal colocado no local (Figura 26).

Figura 26 – Vedação de junta executada incorretamente

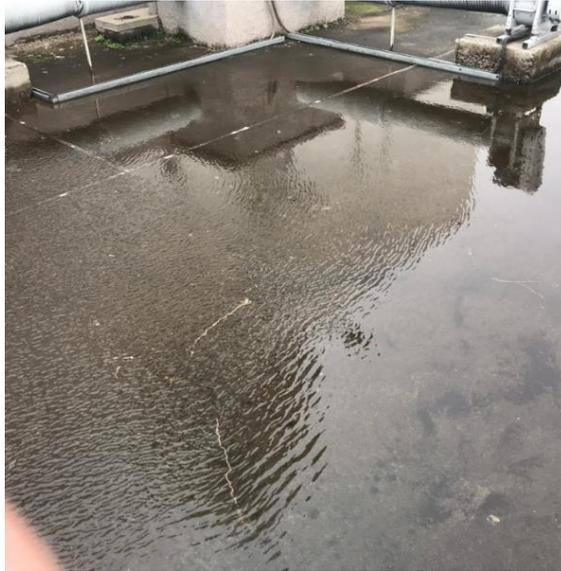
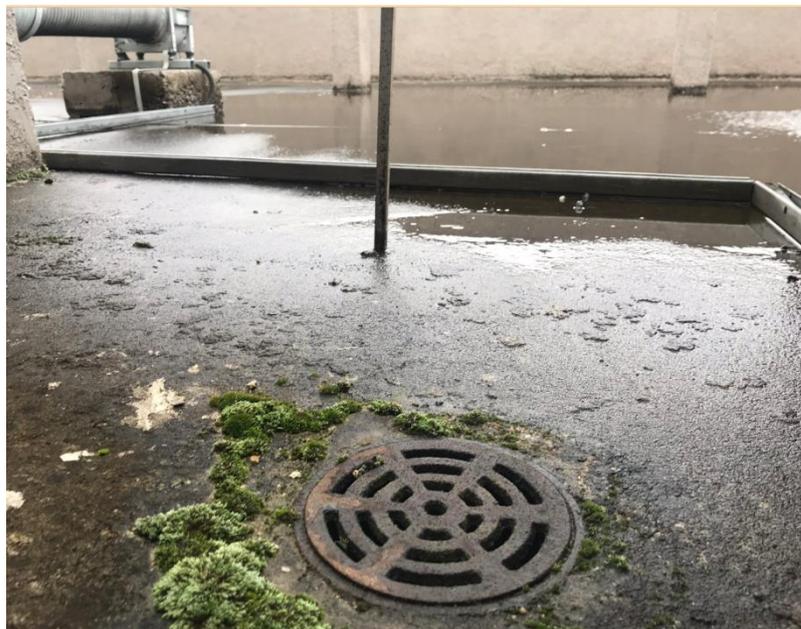
Pela falta de caimento da água para os ralos e também por existirem fissuras no contrapiso de uma das coberturas do empreendimento A, a água ficou acumulada sobre o contrapiso e acabou por infiltrar (Figuras 28 e 29).

Figura 28 – Água acumulada por falta de caimento para os ralos

Figura 29 – Caimento incorreto para os ralos

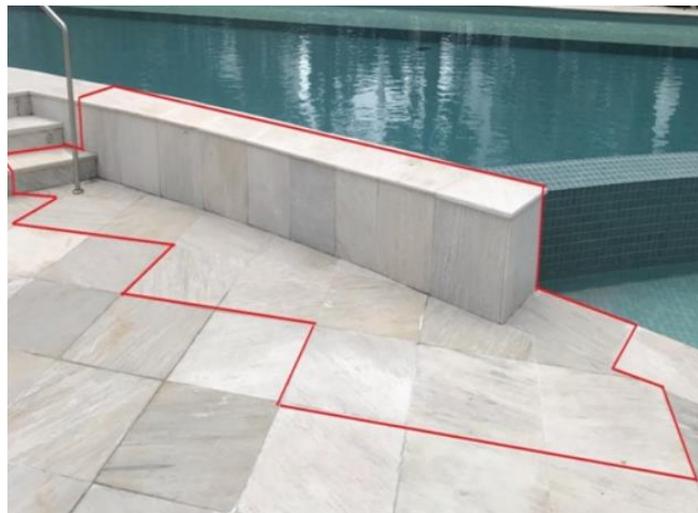
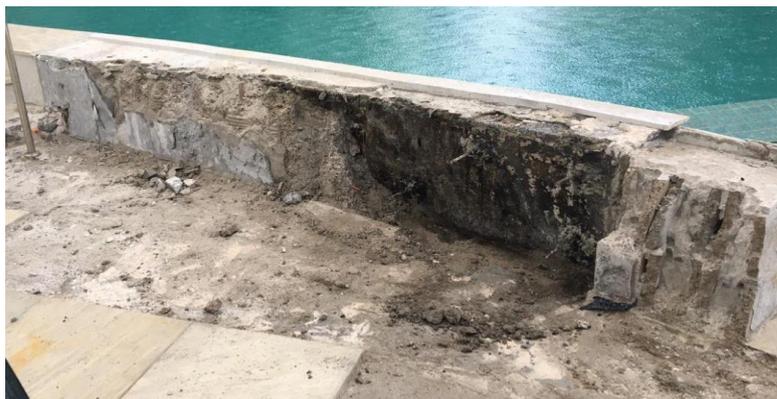
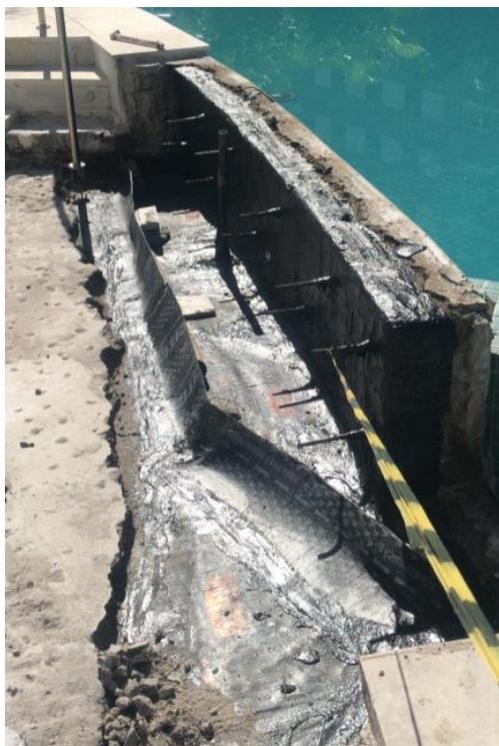
Falha na execução da sobreposição da manta asfáltica nas regiões de passagens de tubulações e também na aderência da manta (figuras 30, 31 e 32).

Figura 31 – Ocorrência de falha na manta asfáltica em piscina

Figura 32 – Processo de restituição da manta asfáltica

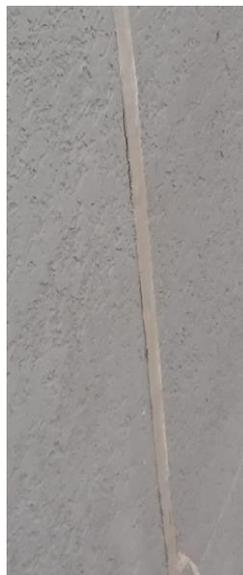
Falha na reaplicação do selante em uma junta de dilatação após o período estipulado pela construtora no Manual de Uso, Operação e Manutenção (Figura 33).

Figura 33 – Ocorrência em junta de dilatação

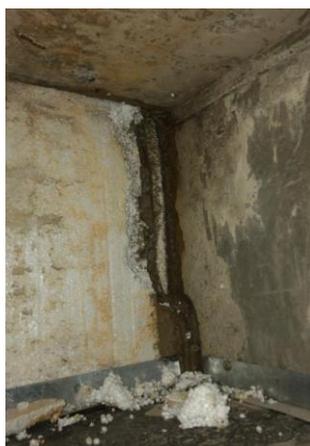
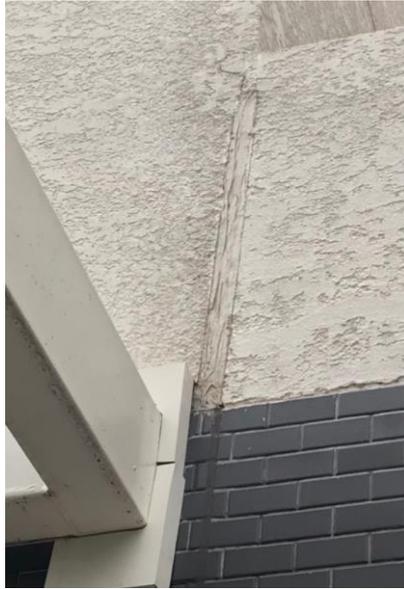
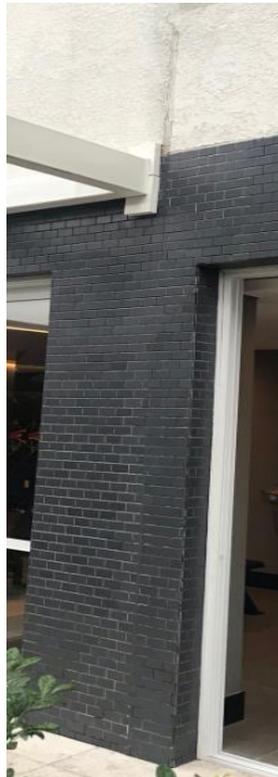
Junta de dilatação que não foi aberta em toda a sua extensão (não foi dado seguimento no local com revestimento de pastilha). Bem como, recebeu chapisco, emboço e revestimento cerâmico por cima, realizando seu fechamento por completo (Figuras 34, 35 e 36).

Figura 34 – Falha na abertura da junta de dilatação

Figura 35 – Junta de dilatação interrompida no revestimento cerâmico

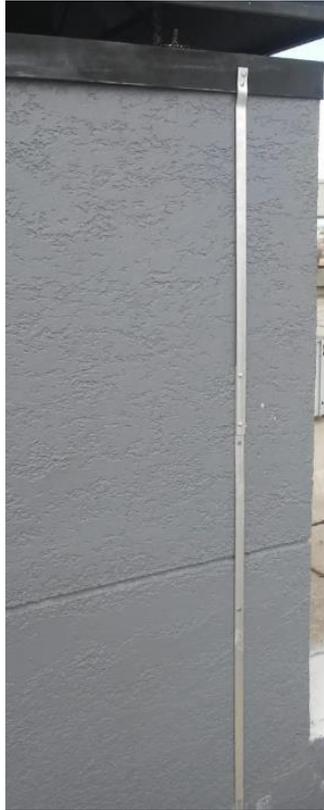
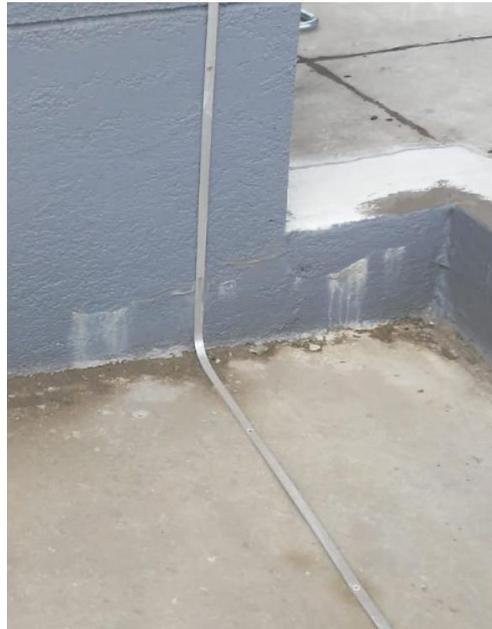
A manta asfáltica da laje de uma das coberturas do empreendimento B foi perfurada pela fixação do sistema de proteção contra descargas atmosféricas instalado no local. E não foi identificado nenhum tipo de vedação nos furos (Figuras 37 e 38).

Figura 37 – Furo em manta asfáltica causado por fixação de elemento

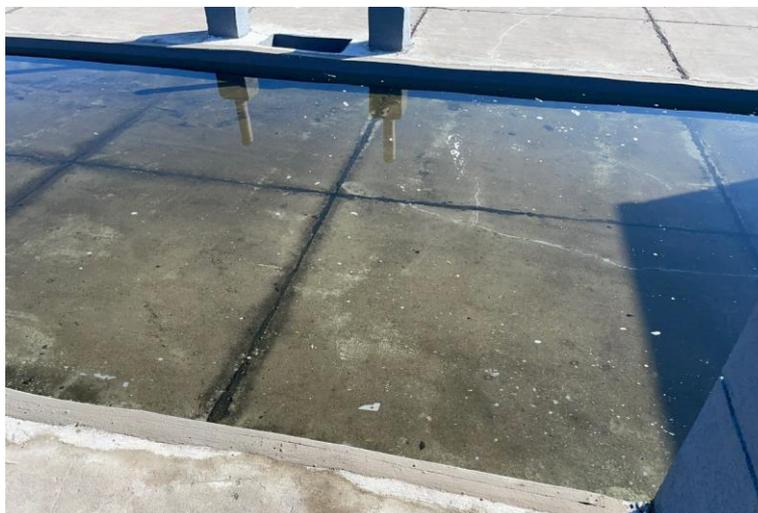
Pela falta de caimento da água para os ralos e também por existirem fissuras no contrapiso de uma das coberturas do empreendimento B, a água ficou acumulada sobre o contrapiso e acabou por infiltrar (Figura 39).

Figura 39 – Água acumulada

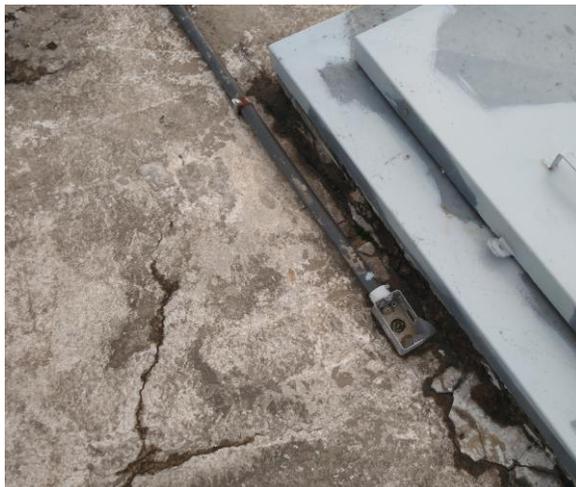
A proteção mecânica da manta asfáltica não recebeu um contrapiso por cima e ficou diretamente exposta ao sol e à chuva, gerando fissuras por conta da dilatação térmica e permitindo a entrada de água (Figura 40).

Figura 40 – Falha na execução da proteção mecânica
