Maurício Germano Lopes Garcia

**ANÁLISE DE MANIFESTAÇÕES PATOLÓGICAS EM
REVESTIMENTO DE FACHADA: ESTUDO DE CASO EM
EDIFICAÇÃO**

Trabalho de Conclusão de Curso apresentado à Comissão de
Graduação do Curso de Engenharia Civil da Escola de Engenharia
da Universidade Federal do Rio Grande do Sul, como parte dos
requisitos para obtenção do título de Engenheiro Civil

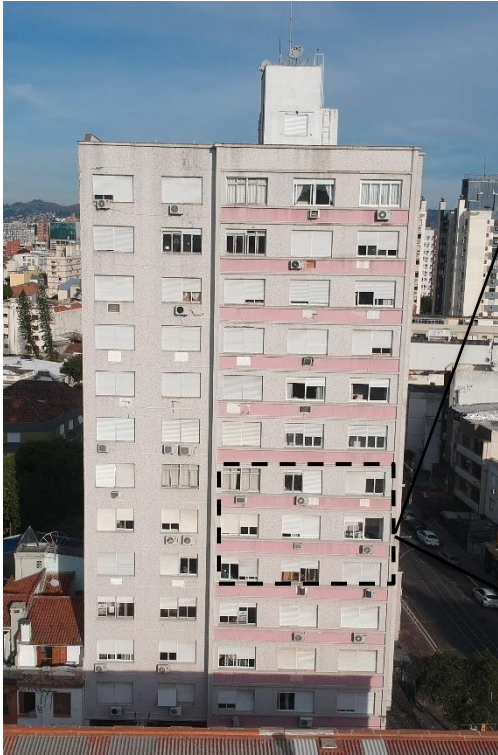
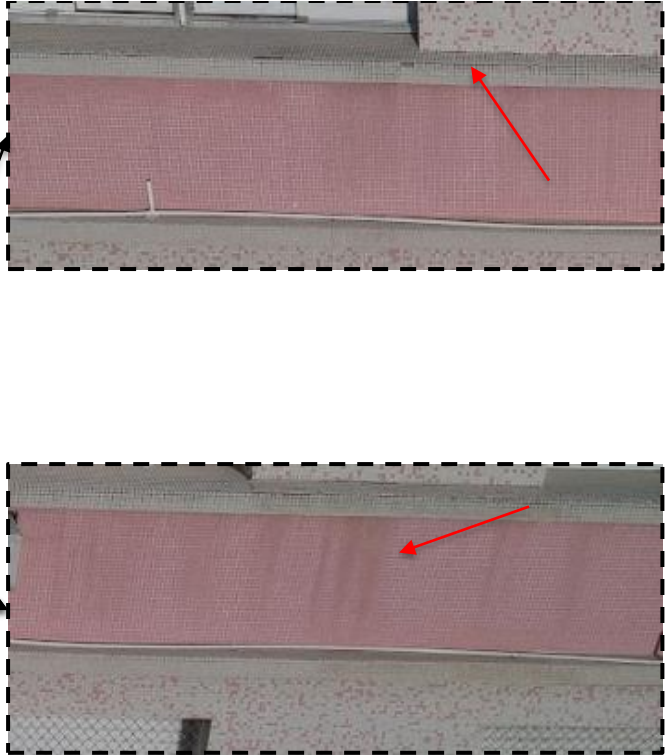
- avaliação: manchamento por sujidade nos elementos que atuam como pingadeiras;
- causa: superfície não apresenta caimento suficiente para que a água possa escorrer, fazendo com que haja o acúmulo de sujidade na superfície devido a fatores externos como vento, chuva, poluição e partículas suspensas. Tudo isso se agrava com a falta de manutenção que o edifício aparenta ter evidenciado pelas diversas manifestações patológicas registradas neste trabalho;

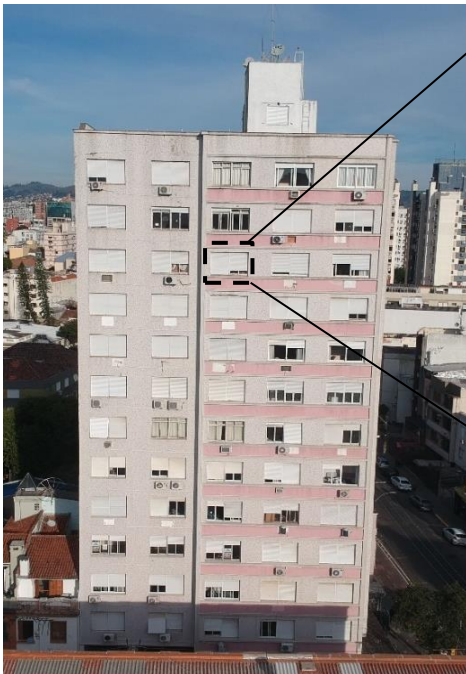
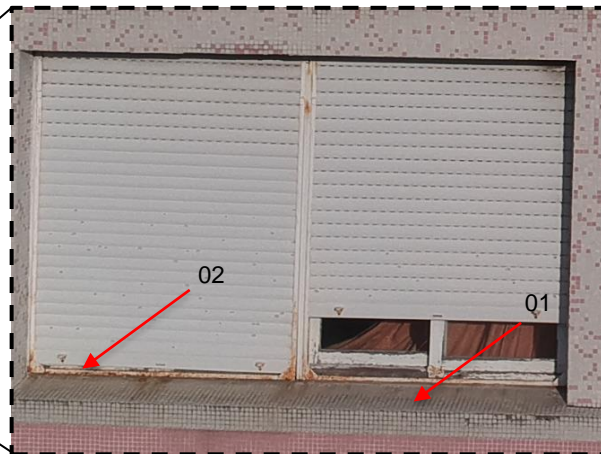
Figura 23 - Inspeção manchas corrosão e sujidade

Situação 01:

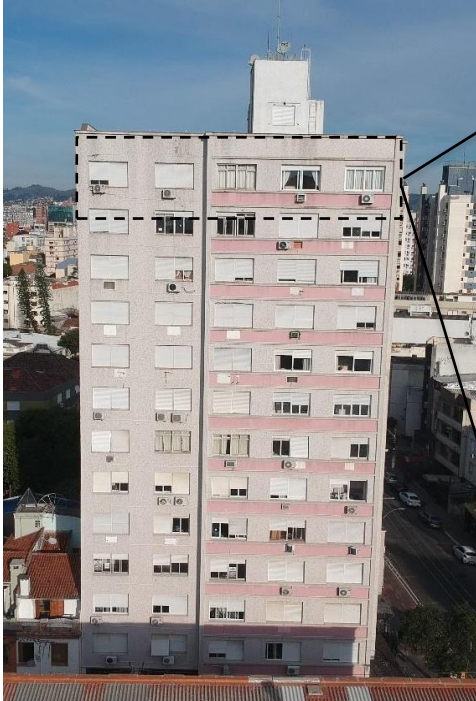
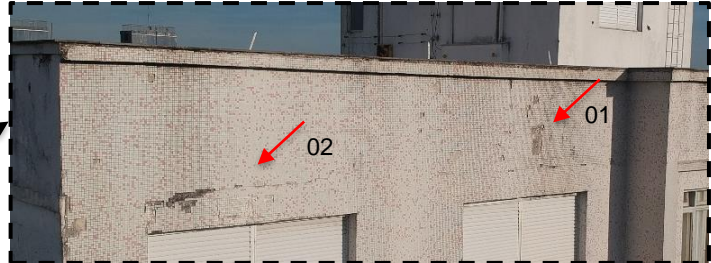
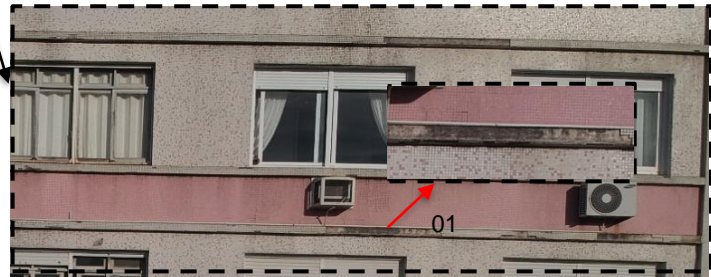
Situação 01:

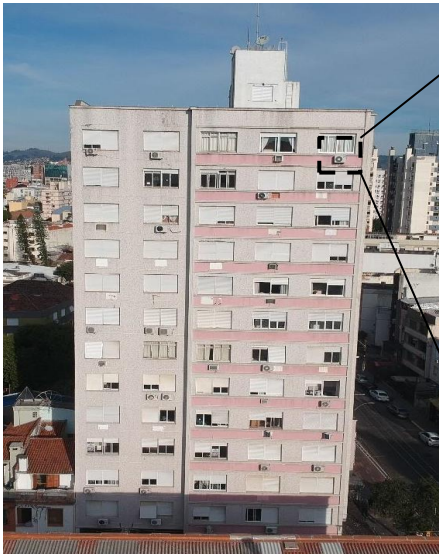
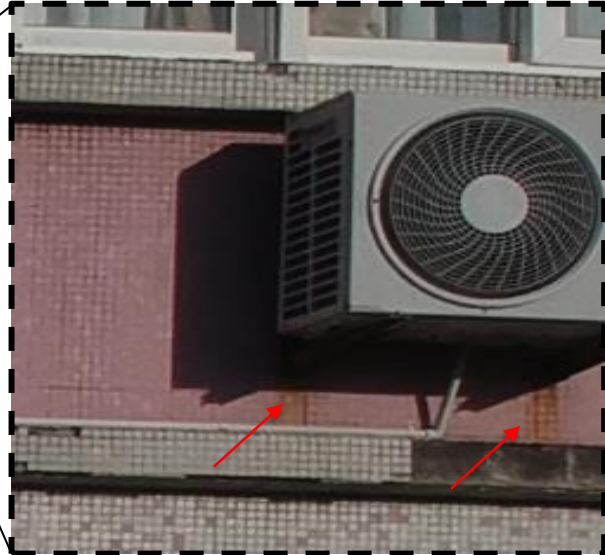
Figura 29 - Inspeção manchas corrosão

- diagnóstico: Manchas no revestimento cerâmico causadas pelo suporte metálico do ar-condicionado.
- causa: a base para esse problema pode ser relacionada a exposição constante da fachada as condições climáticas, especialmente a chuva. A chuva, ao entrar em contato com o suporte metálico do ar-condicionado, criou um ambiente propício para a oxidação do material e isso fez com que as manchas aparecessem ao longo do tempo, evidenciando a ausência de uma camada protetora, ou que não funciona adequadamente, na estrutura metálica do ar-condicionado. Além disso, a falta de manutenções preventivas dos elementos que constituem a fachada contribui para o agravamento desse fenômeno, que afeta tanto a estética quanto a integridade do revestimento.

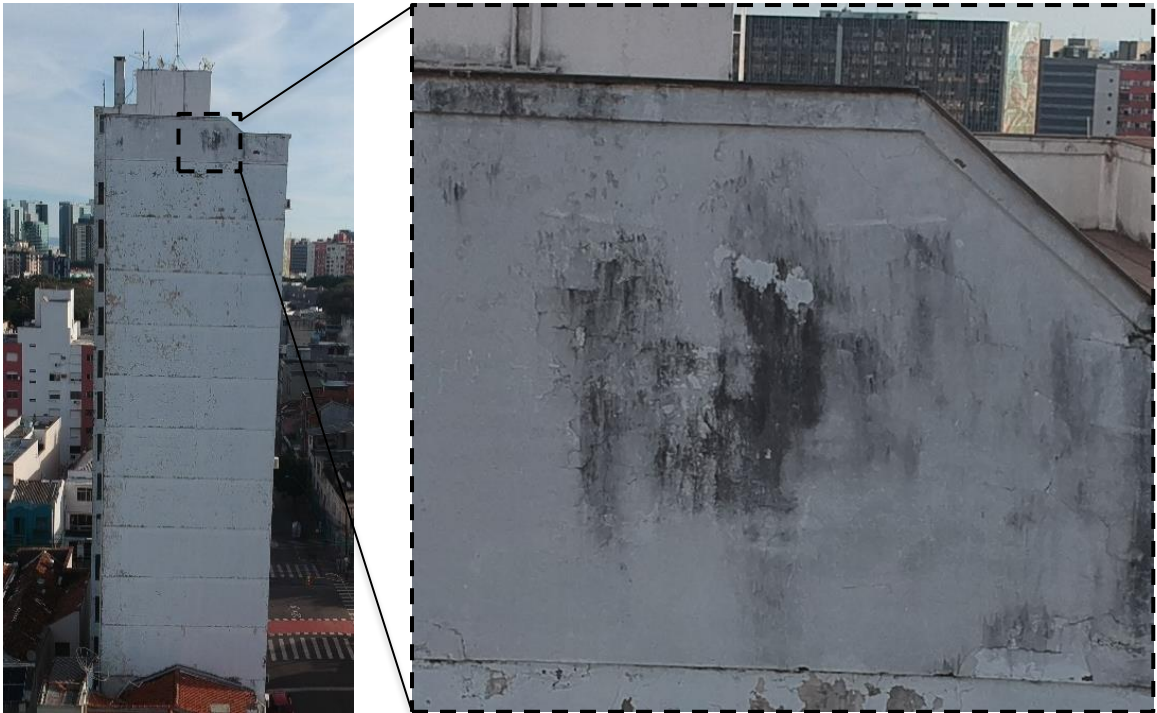
- avaliação: Manchamento por sujidade e mofo.
- causa: O contínuo fluxo d'água da chuva provoca o aparecimento de mancha por sujidade presente no ar e a umidade presente no revestimento, proveniente das infiltrações que ocorrem nas fissuras, cria um ambiente propício para agentes biológicos (fungos, algas, bactérias) se desenvolvam no revestimento;
- possível solução de correção: Primeiramente, deve-se realizar uma limpeza profunda da superfície argamassada para remover toda sujidade, mofo e resíduos acumulados. Para isso, recomenda-se o uso de uma lava jato com pressão adequada com detergente neutro para eliminar a sujeira e água sanitária diluída na proporção correta para eliminar os fungos. Também, recomenda-se o uso de uma escova de piaçava contendo agentes de limpeza, caso o problema precise de uma ação mais rígida (ALLUCI *et al.* 1988, *apud* FERREIRA, 2010).

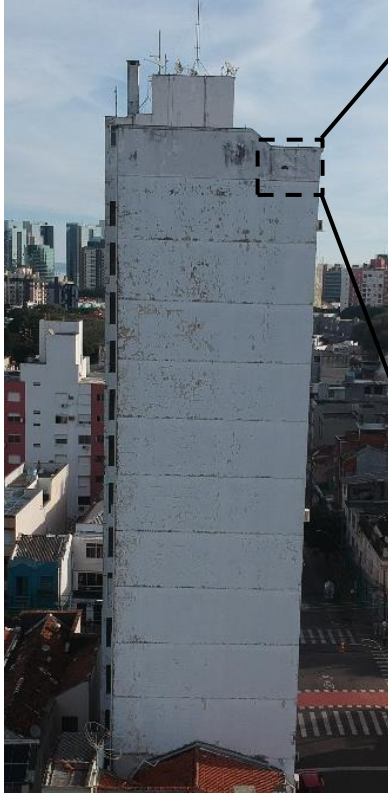
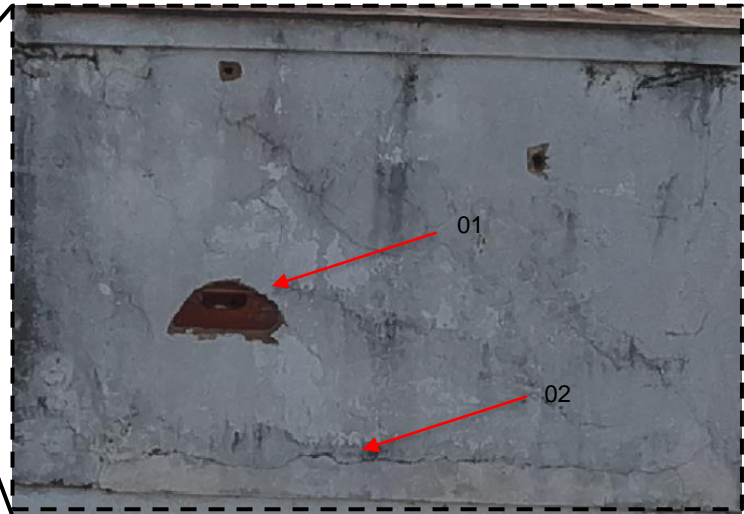
Situação 01:

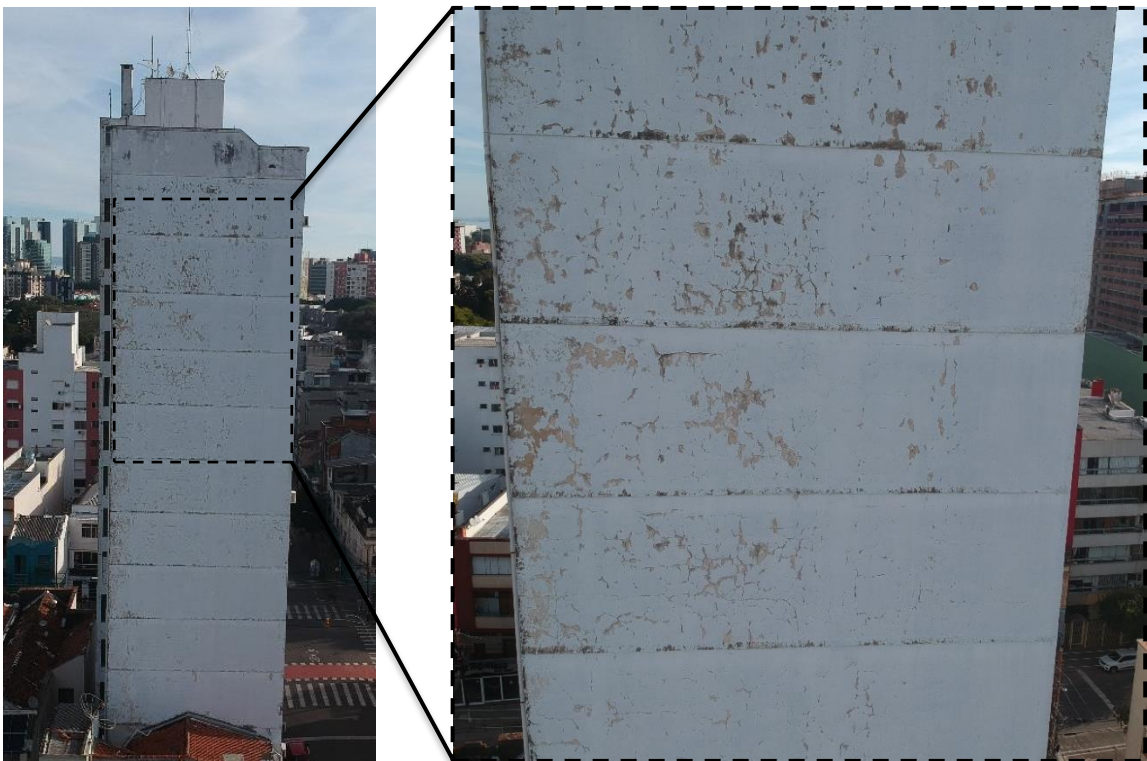
(b) detalhe tinta desgastada na fachada

- avaliação: descascamento da pintura.
- causa: Esse tipo manifestação patológica pode ocorrer por vários motivos, sendo as mais comuns: má preparação da superfície antes da aplicação da tinta, com resíduos de poeira, gordura, umidade e outros fatores que possam atrapalhar a correta fixação da película no revestimento; presença de umidade, uma vez que a fachada leste apresenta muitas fissuras ao longo do revestimento e isso pode ser fator crucial para infiltrações acontecerem ao longo do tempo; outro fator que pode ser levado em conta é a variação de temperatura, fazendo com que o material passe por contração e retração; má qualidade e aplicação incorreta do material também são causas que devem ser levadas em consideração; por fim, falta de manutenção da camada protetora, uma vez que o edifício mostra sinais de negligência ao longo do tempo.

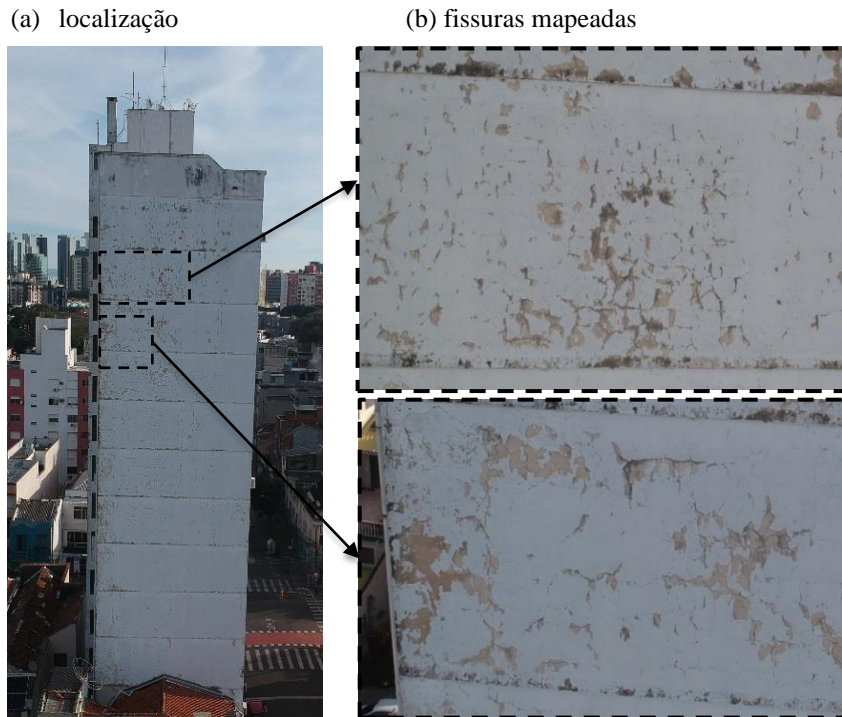
Figura 34 - Inspeção de fissuras na fachada

- avaliação: fissuras mapeadas
- causa: esse tipo de manifestação pode estar ligado a retração da argamassa, quando há excesso de finos no traço do material e também a execução do revestimento argamassado, pois o desempenamento incorreto da argamassa causa esse fenômeno.
- possível abordagem de correção: deve-se ser feito a renovação do revestimento argamassado das principais regiões afetadas pela anomalia, pois o tratamento individualizado de cada fissura pode não ser viável, devido a densidade de fissuras que a fachada apresenta. É importante ressaltar que deve ser feito a escolha adequada da argamassa de substituição, respeitando as orientações do fabricante (CINCOTTO, 1988).

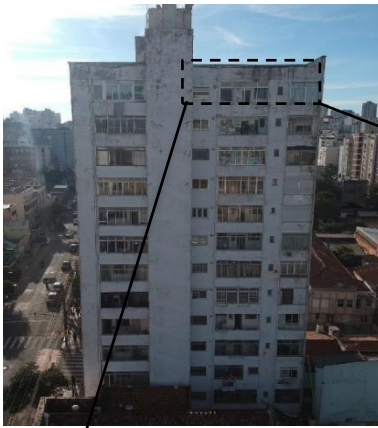
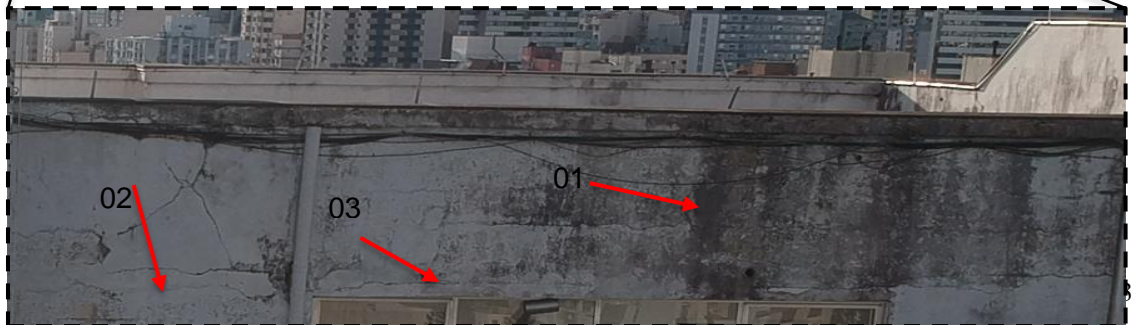
Figura 36 - Inspeção fissuras

Para a situação 01 destacada, adota-se a mesma avaliação, causa e possível abordagem de correção descrita na Figura 31.

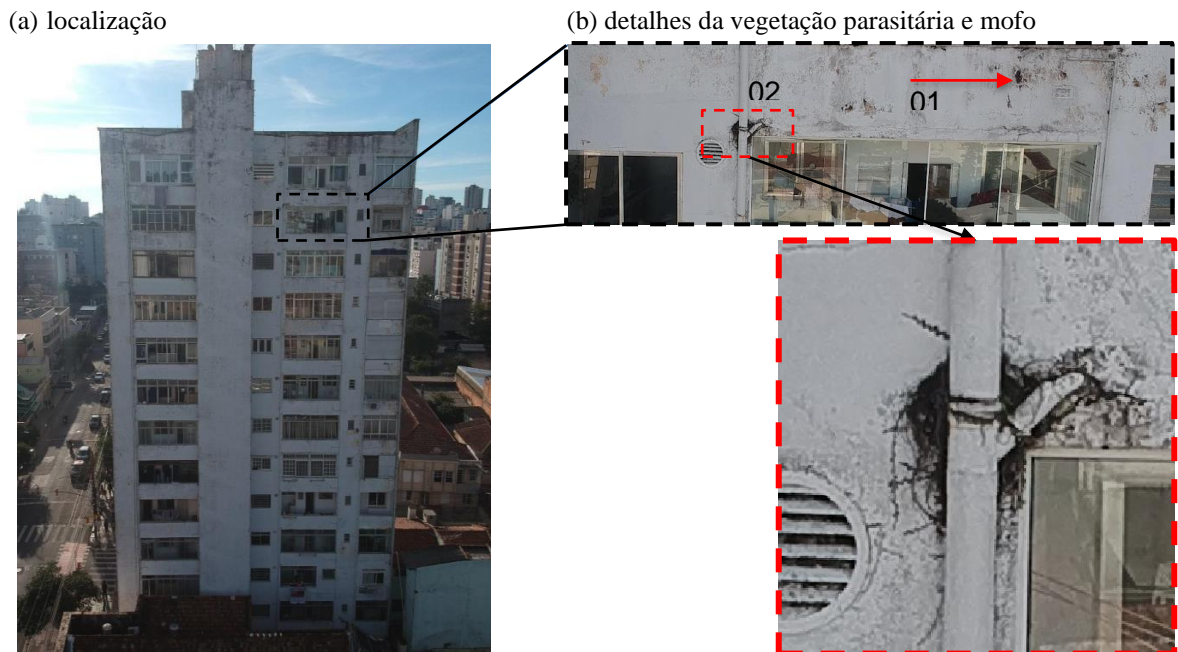
Figura 38 - Inspeção de mofo

Situação 01

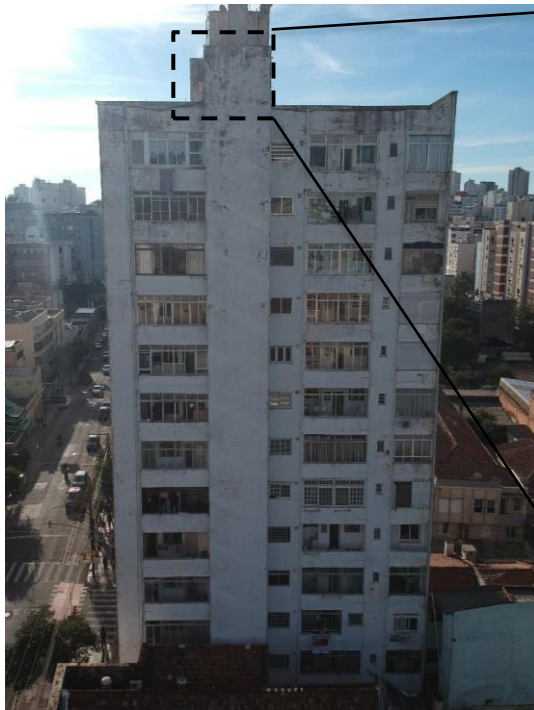
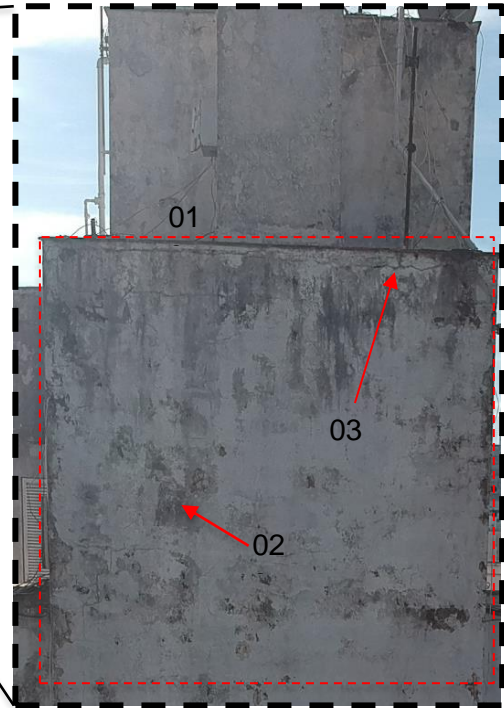
Situação 01

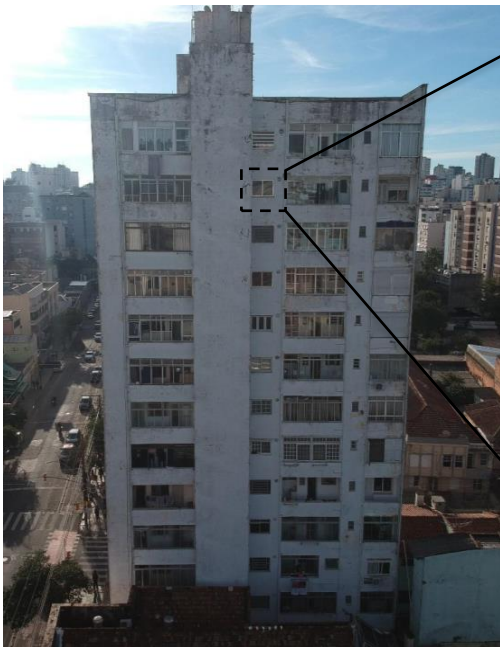
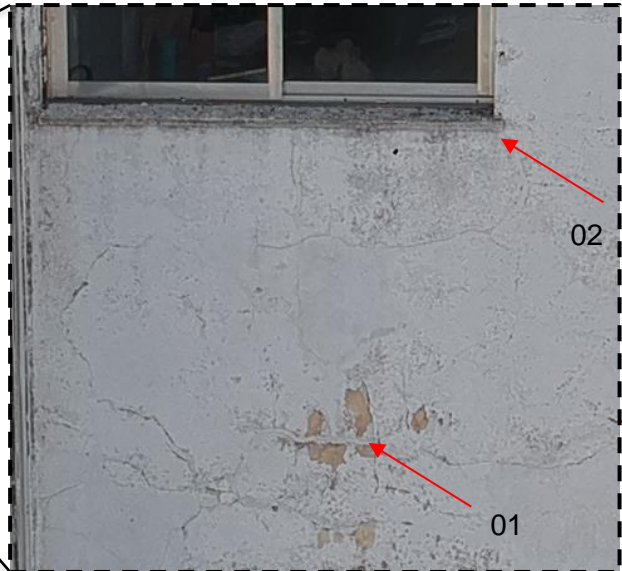
Situação 01

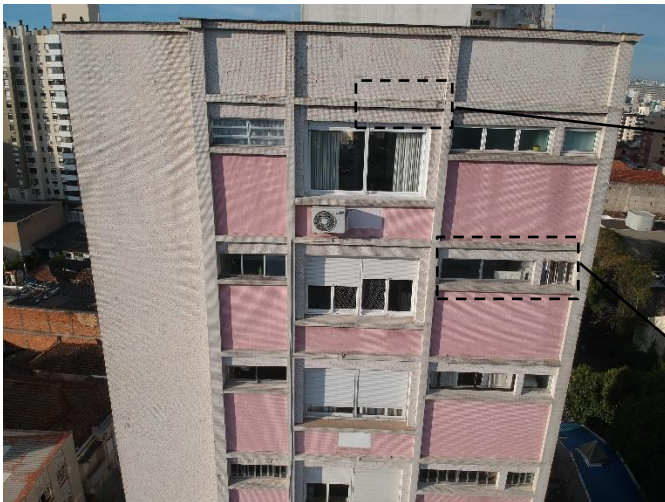
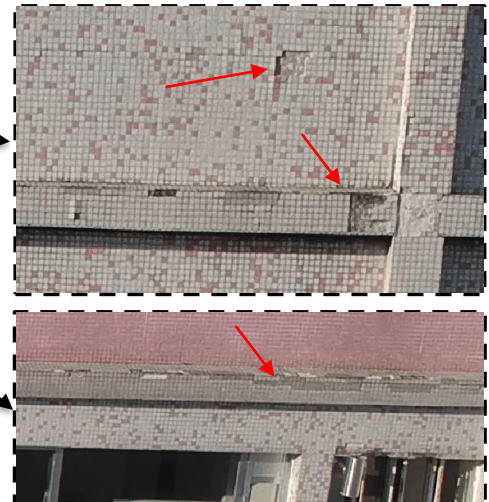
Figura 43 - Inspeção de deslocamento/descolamento.

- avaliação: deslocamento das pastilhas cerâmicas;
- causa: Esse tipo de manifestação acontece quando o material cerâmico se solta da superfície onde foi instalado, ou seja, quando o material perde aderência com o substrato ao qual está aderido. Essa falta de aderência pode ser causada devido a uma falha ou ruptura entre a base e o substrato e fatores como preparação inadequada da superfície, aplicação inadequada de argamassa colante, umidade,

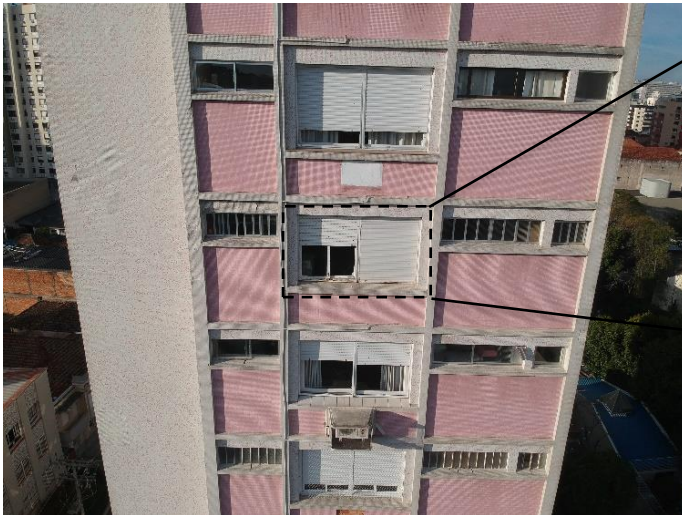
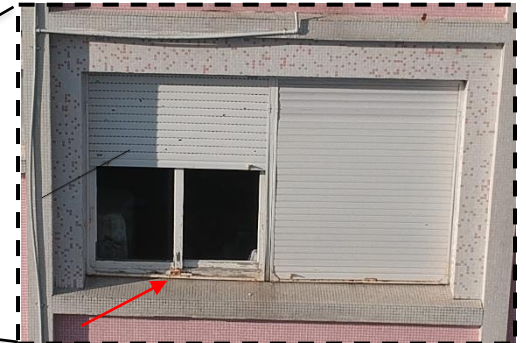
- avaliação: Ferrugem nas persianas por substâncias agressivas.
- causa: Dada a falta de manutenção da fachada do edifício, o fenômeno presente nessa persiana pode ser devido à falta de revestimento protetor (pintura, esmalte, etc), que juntamente com a exposição da fachada a agentes externos, principalmente nesse caso a umidade, pode gerar a ferrugem. Ainda, fatores como qualidade ruim dos materiais empregados, danos na superfície, exposição a produtos químicos ou poluentes e condensação podem acelerar para o surgimento dessa patologia. Também, pode-se falar na falta de manutenção que a fachada do edifício aparenta ter um fator importante que explica o fato das persianas apresentarem esse fenômeno, uma vez que a proteção original não é renovada e deixa que a ferrugem avance na peça de esquadria (BAUER, 1994).

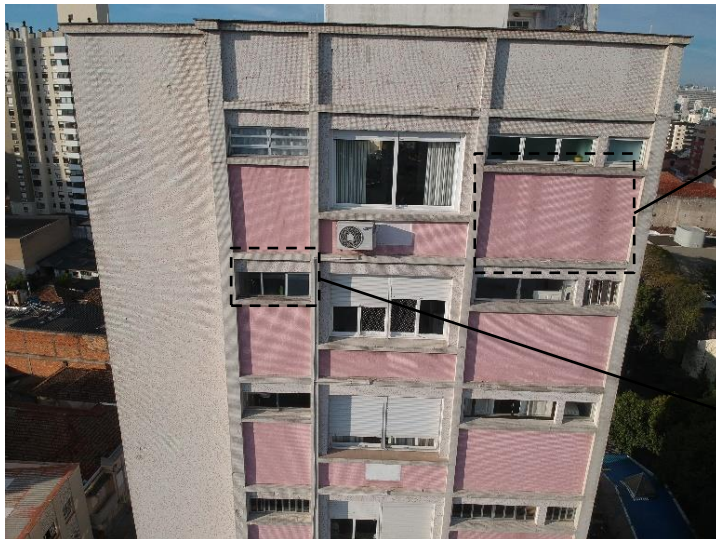
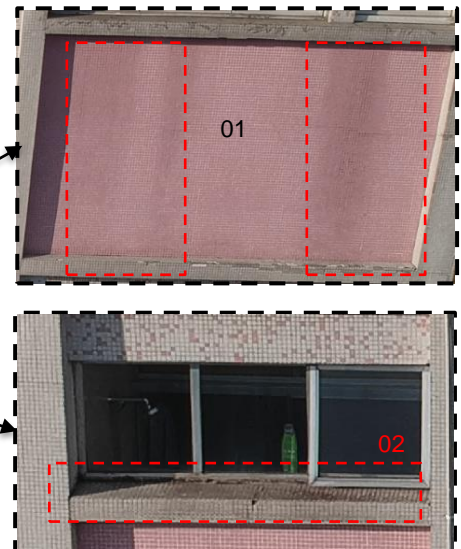
Situação 01:

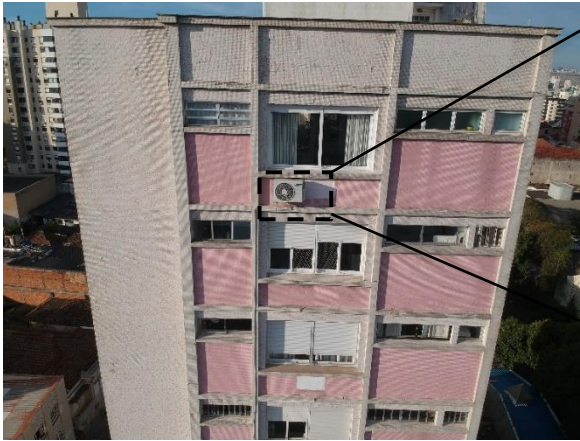
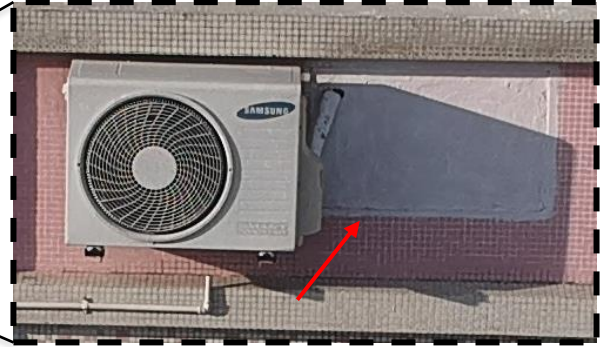
Figura 47 - Inspeção de trincas

- avaliação: trinca no encontro entre revestimento da fachada e a restauração feita com revestimento mais novo;
- causa: área sujeita a vedação com posterior aplicação do revestimento da fachada, que resultou no processo de retração devido às movimentações diferenciais entre restauração recente e revestimento original.
- possível abordagem de correção: nesse caso, o recomendado é que seja feita uma análise do caso para saber se valeria a pena o tratamento da fissura. Caso seja possível, recomenda-se o uso de telas de náilon ou véu de poliéster e pintura elástica incorporada. Outra medida viável seria a substituição de do revestimento na região afetada, usando argamassa com resina flexível (THOMAZ, 2020).
