**ANÁLISE DE MANIFESTAÇÕES PATOLÓGICAS DE
REVESTIMENTO DE ARGAMASSA DE SISTEMAS DE
VEDAÇÕES NO PRESÍDIO ESTADUAL FEMININO MADRE
PELLETIER – PORTO ALEGRE, RS**

Porto Alegre
Setembro de 2023

Trabalho de Conclusão de Curso apresentado à Comissão de
Graduação do Curso de Engenharia Civil da Escola de Engenharia
da Universidade Federal do Rio Grande do Sul, como parte dos
requisitos para obtenção do título de Engenheiro Civil

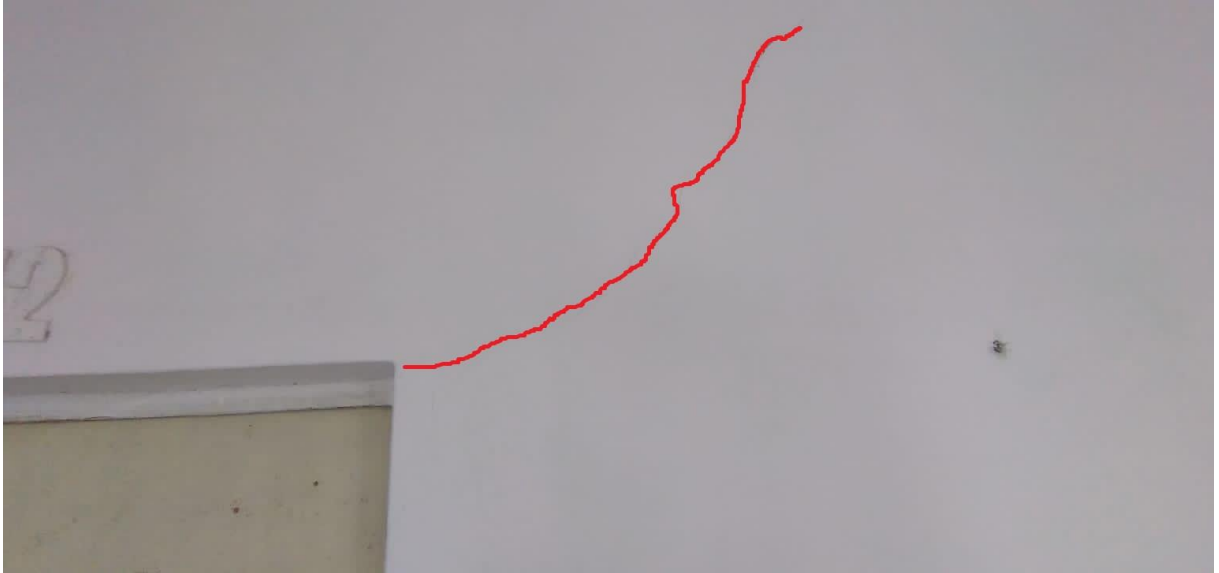
Na maioria das salas em que for permitido o acesso foi encontrado pelo menos uma fissura orientada em aproximadamente 45 graus de inclinação, com origem nos cantos de vãos de esquadrias. As Figuras 12, 13 e 14 ilustram este tipo de ocorrência, em portas e janelas. Esta manifestação pode ser causada pela falta de vergas e contravergas, elemento construtivo que absorve as deformações para que este tipo de manifestação não ocorra. Além da possível ausência destes elementos estruturais, também não há detalhes construtivos, como peitoris.

Desta forma, surgem fissuras mapeadas ao redor do vão da janela, causadas pelas movimentações higroscópicas.

Figura 12: fissura a 45° de inclinação, 2° andar

Nestes casos, o tratamento superficial não é suficiente pois a fissura surge pelas deformações que ocorrem pela diferença de comportamento entre os materiais da esquadria e da alvenaria. Desta forma, executar a verga e/ou contra-verga e após, o sistema de vedação e de pintura de acordo com o projeto é a melhor opção para evitar futuras manifestações no mesmo local. Assim, as chances de outras manifestações patológicas se desenvolverem neste local diminuem, visto que as fissuras agem como entrada para água e umidade no revestimento.

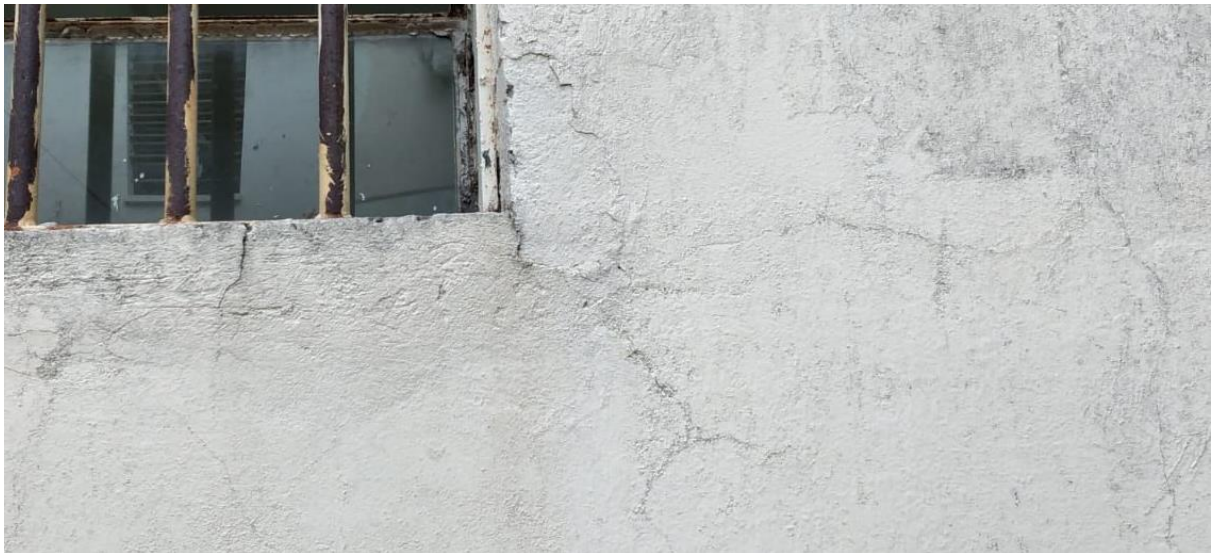
Figura 13: fissura a 45° do canto da janela

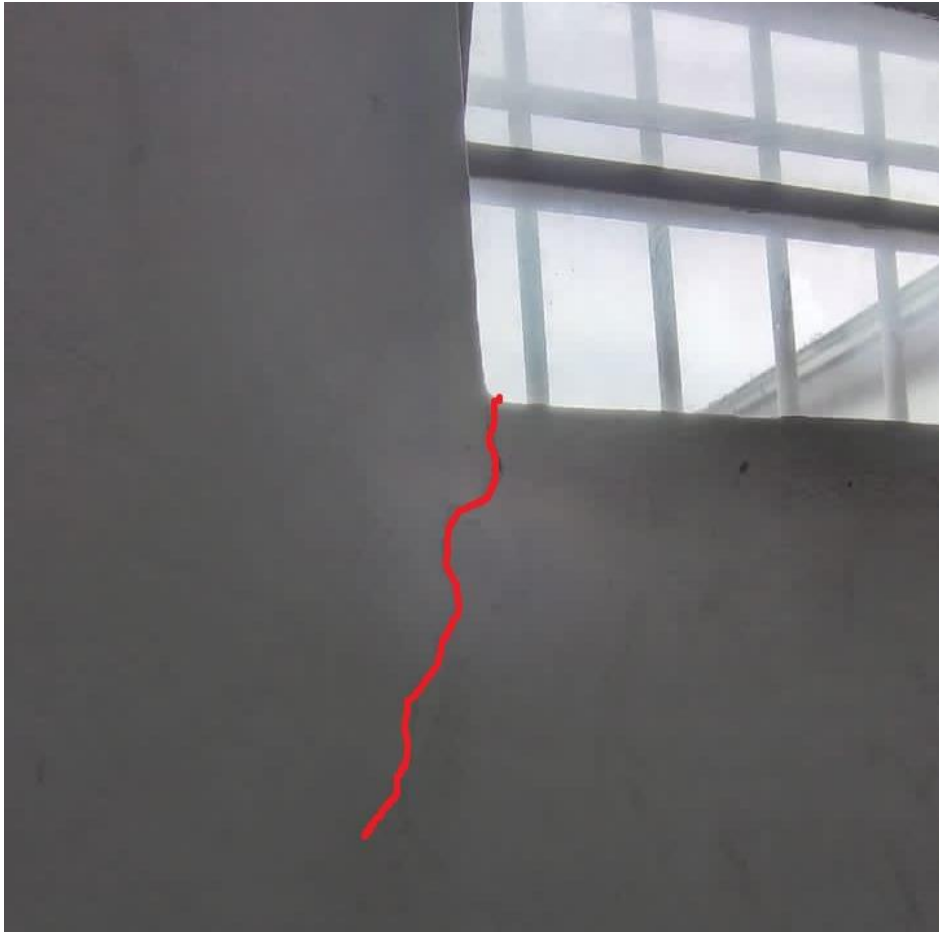
Figura 14: fissura a 45° de inclinação, 2º andar

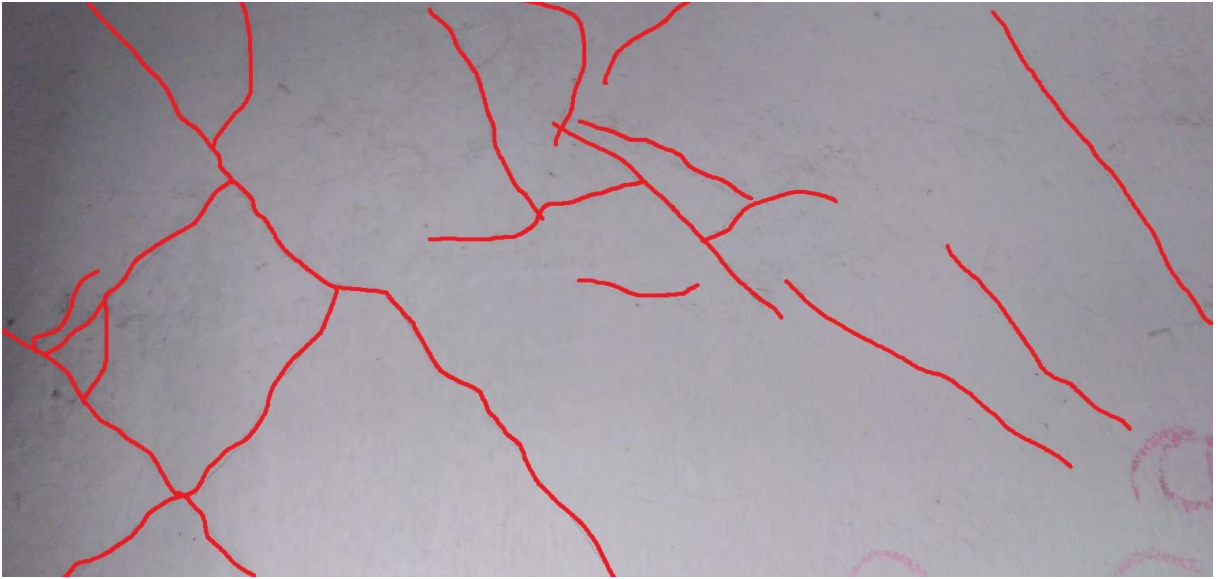
Em diversas áreas também foram encontradas fissuras mapeadas, como ilustra a Figura 15 e 16. Nestes casos, podem ser provenientes de movimentações higroscópicas ou dilatações térmicas. Essas manifestações patológicas estão presentes em maior quantidade naquelas paredes que fazem divisa com alguma área molhada (banheiros, refeitórios, cozinhas) ou áreas externas (fachadas). Elas podem ser causadas, ainda, pela retração da própria argamassa na sua hidratação.

Figura 15: fissuras mapeadas

É necessário analisar cada caso a parte a fim de obter a correta origem desta manifestação patológica. Entretanto, na maioria das ocorrências a sua causa está na umidade no interior do revestimento e/ou alvenarias. Desta forma, é necessário realizar uma verificação dos motivos desta umidade estar presente no local para a correta intervenção.

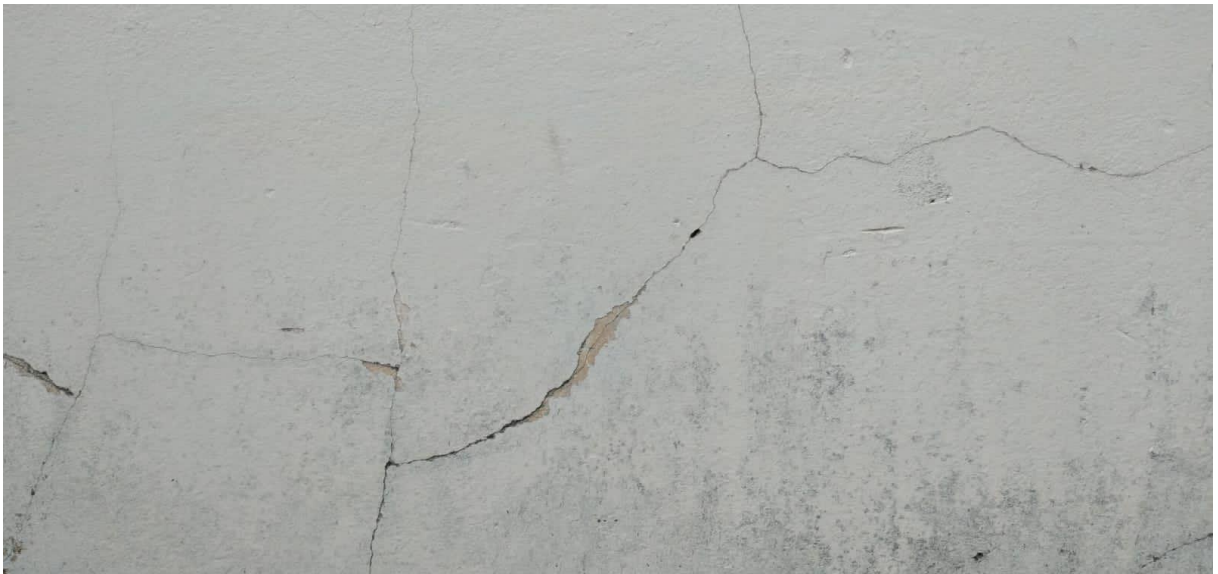
Figura 16: fissuras mapeadas, pátio 1

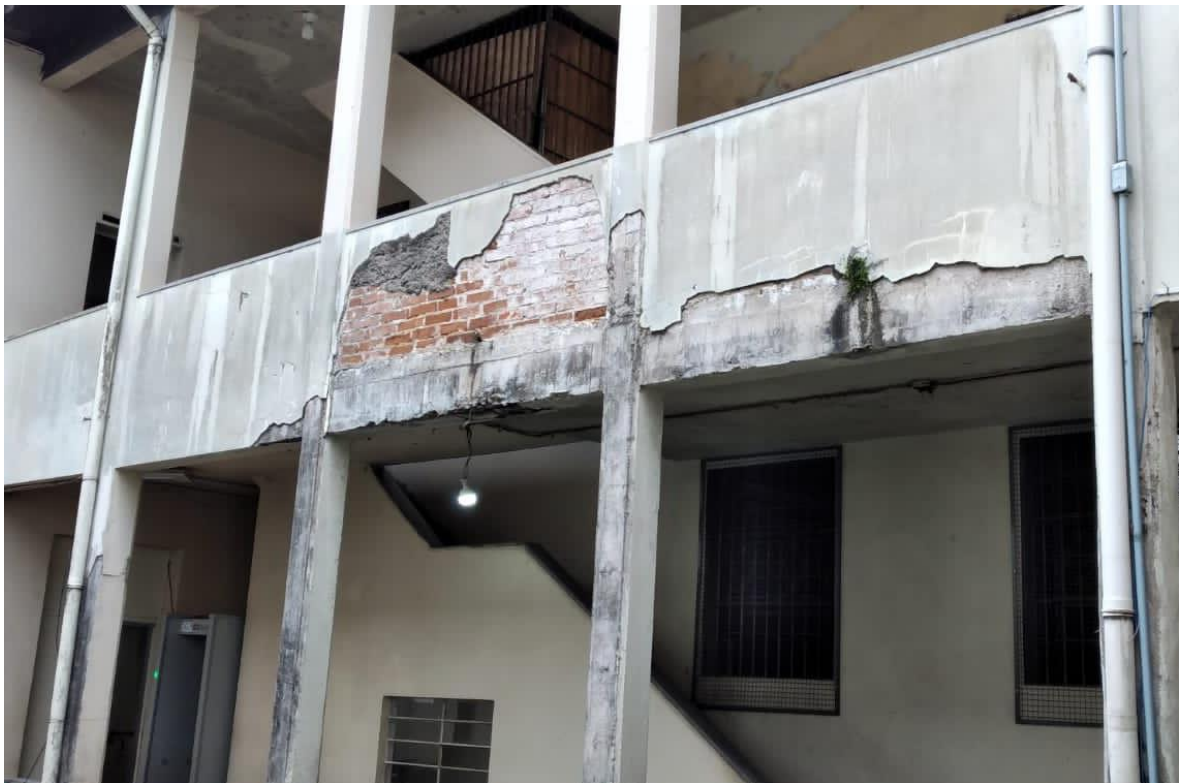
O pátio interno 1 tem revestimento que pode ser considerado externo, pois apesar de fazer parte de um pátio interno, este revestimento está sujeito às intempéries do local. Na Figura 17 está representado o corredor do pátio no terceiro pavimento e é possível identificar o que pode ser classificado como vegetação parasitária, manchamentos, descolamentos e fissuras (possivelmente em decorrência das demais manifestações patológicas).

Figura 17: manifestações patológicas diversas, pátio 1

Neste caso, o descolamento foi tanto em placas, podendo ser identificada a alvenaria e estrutura de concreto por trás do revestimento, como descolamento superficial apenas da camada de reboco (como observado na parte superior esquerda, ainda há um restante de emboço), provavelmente com empolamento. Também é possível detectar a presença de vegetação parasitária no canto inferior direito da imagem, aliado às manchas do revestimento, em toda a sua extensão.

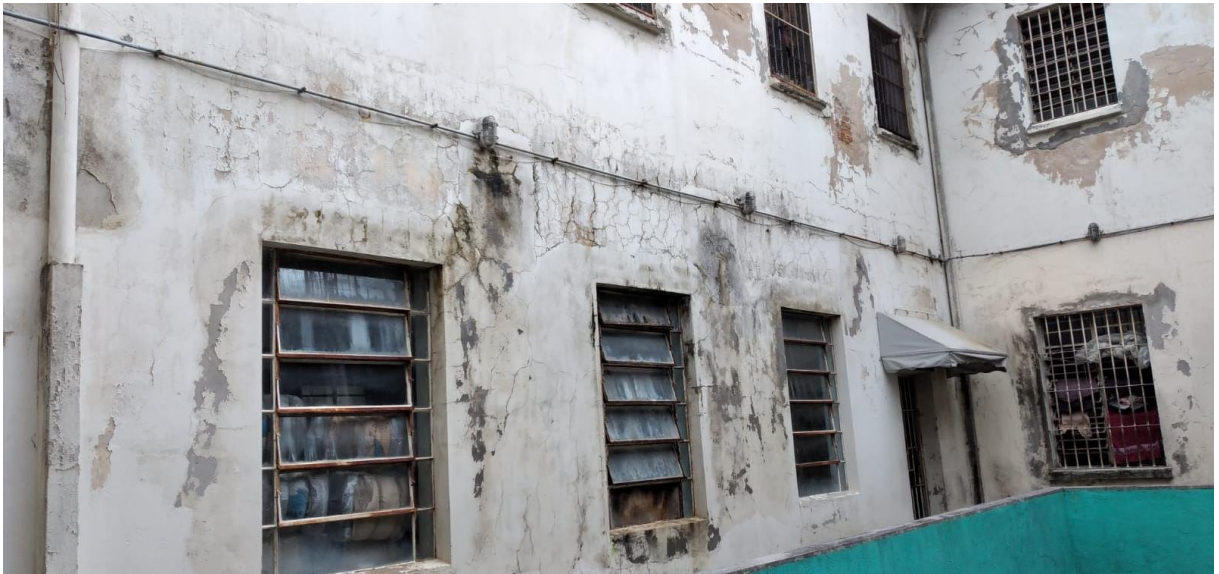
Ainda no pátio, as Figuras 18, 19 e 20 expõe mais manifestações patológicas no revestimento. Neste caso, identificam-se descolamentos, fissuras, manchamentos e presença de bolor. As fissuras estão concentradas na região onde tem-se a rede elétrica, bem como o bolor (logo abaixo do primeiro ponto de luz). O descolamento está presente em alguns pontos entre janelas e abaixo das mesmas. O manchamento, assim como na Figura 17, está presente ao longo de todo o revestimento.

Figura 18: manifestações patológicas diversas no pátio 1

A presença de fissuras e do bolor na área das Figuras 18 e 19 podem ser explicadas pela presença da rede elétrica e intempéries. Ao chover, pingos d'água podem ficar acumulados nos fios, gerando uma umidade prolongada na área. Desta forma, a rede elétrica pode agir como obstáculo retentor d'água, facilitando a propagação de fungos (bolor) e de fissuras mapeadas por movimentações higroscópicas e capilaridade. Os manchamentos também tem sua origem atribuída às intempéries, como chuvas e incidência solar.

Contudo, além das fissuras mapeadas, também é possível identificar fissuras geométricas horizontais logo acima dos cabos elétricos, potencialmente na altura do encontro da estrutura de concreto com a alvenaria. Estas fissuras podem ocorrer pela alteração de materiais e o processo de hidratação da argamassa de assentamento.

Para as regiões com descolamento e bolor, o ideal é a remoção daquela área de revestimento e execução nova do mesmo, enquanto nas áreas com manchamentos e fissuras pode-se realizar apenas um tratamento superficial com repintura. Estas intervenções serão efetivas apenas se o

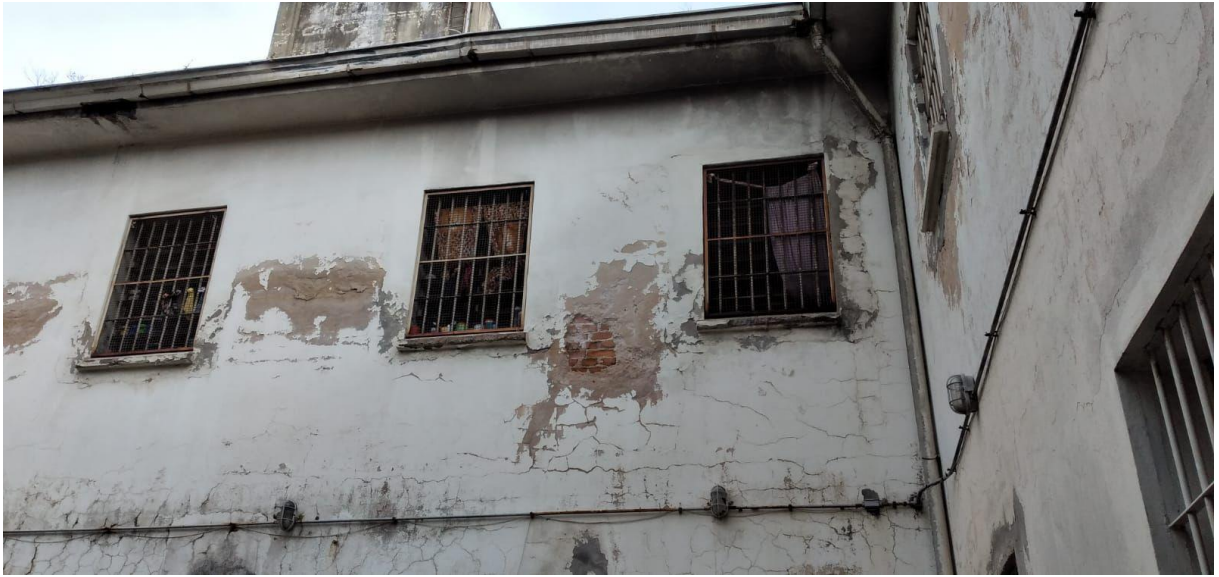
Na figura a seguir (Figura 19) identificam-se dois descolamentos que aparece no canto superior da Figura 18. Também são identificadas diversas fissuras e manchamentos no revestimento horizontal. As fissuras se apresentam, principalmente, horizontalmente, perto da interface entre a estrutura de concreto e a alvenaria.

Figura 19: manifestações patológicas diversas, pátio 1

As fissuras, manchamentos e bolores apresentados no canto das paredes e no revestimento horizontal do beiral possivelmente advém da cobertura e das instalações de captação d'água da chuva (Figuras 19 e 20). Por se tratar de uma região alta, há pouca incidência de raios solares e alta presença de umidade, se tornando um local propício para a propagação de fungos.

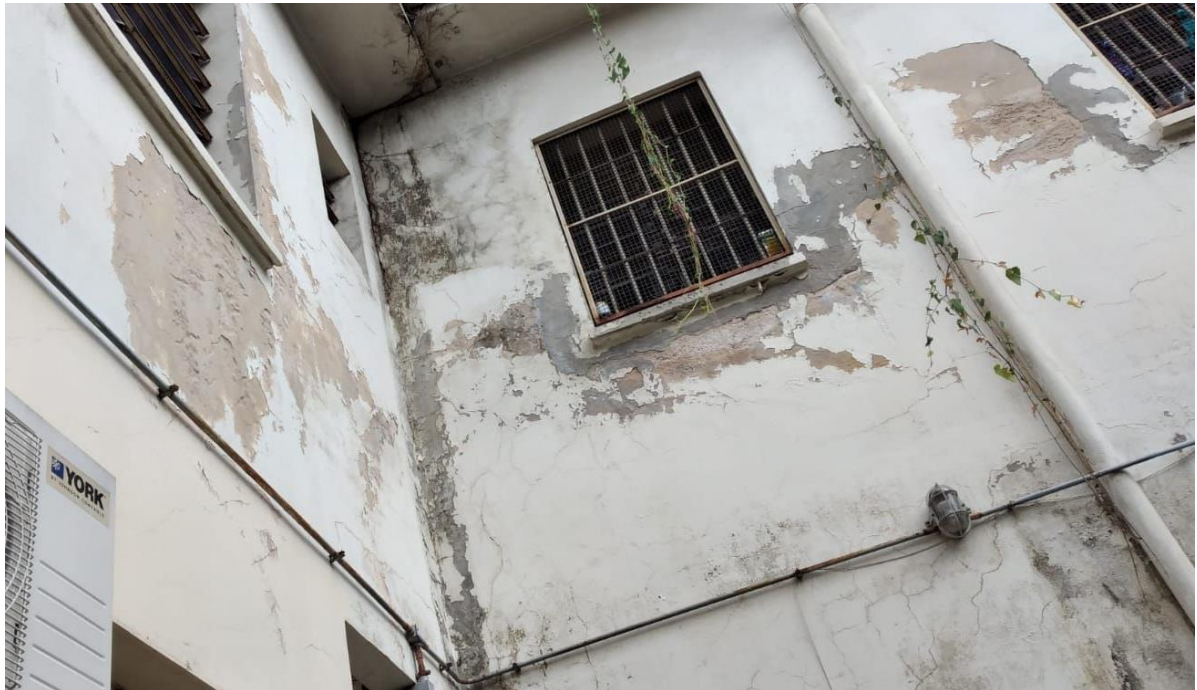
Outra área no pátio que foram observadas manifestações patológicas está ilustrada na figura 20. A vegetação parasitária na imagem tem sua origem na cobertura, portanto não será analisada.

Figura 20: manifestações patológicas diversas

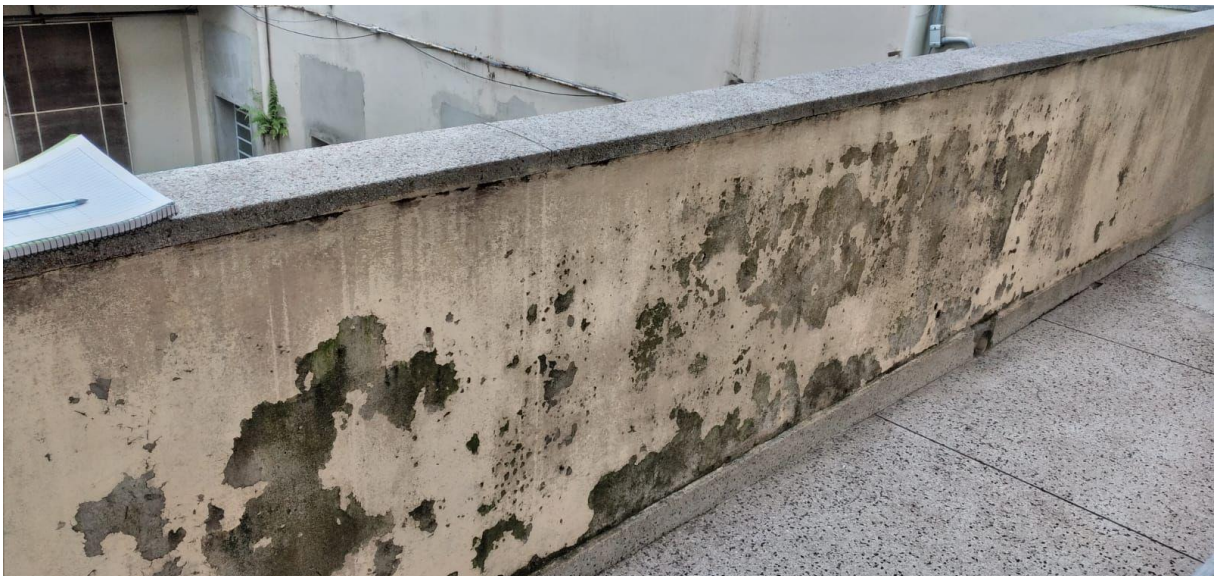
Figura 21: manifestações patológicas diversas, pátio 1

A presença de descolamentos, manchamentos e bolores se dá principalmente pelas intempéries. O beiral não avança o suficiente para cobrir estes corredores, portanto quando chove esta face do guarda corpo também é atingida. A incidência solar nessa superfície é muito baixa (Figura 22), conseqüentemente se forma um local de muita umidade, conveniente para as manifestações patológicas se desenvolverem.

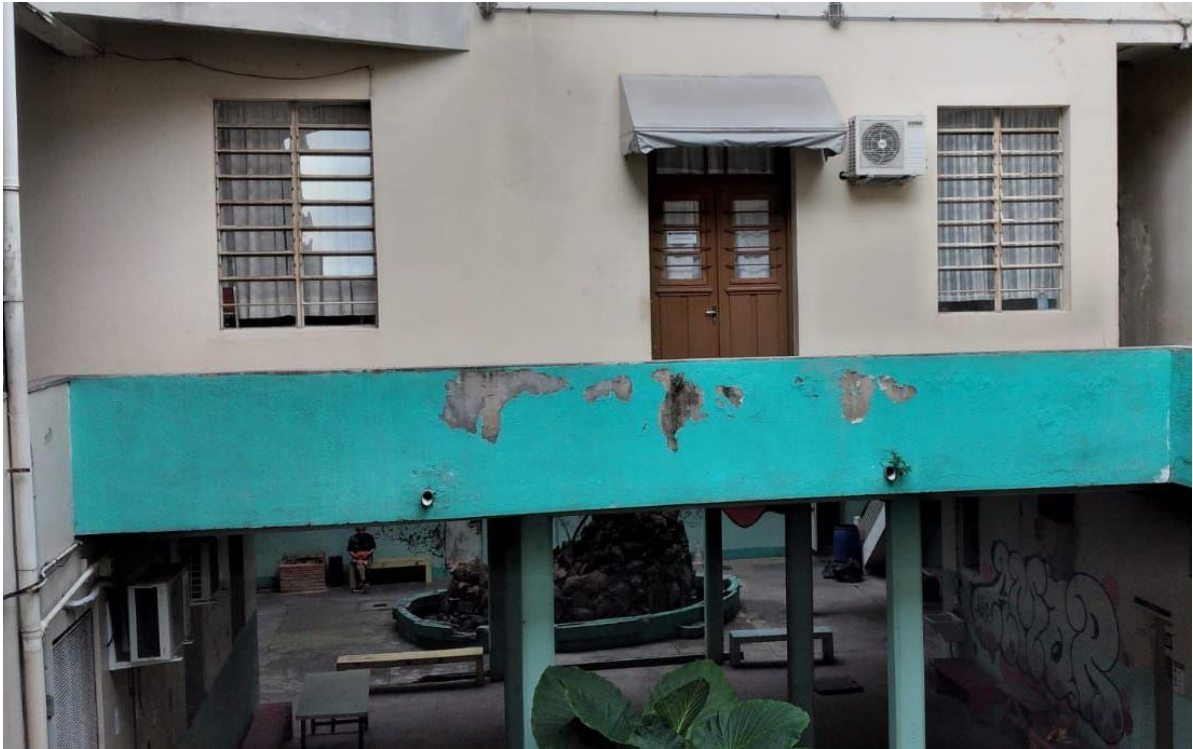
Figura 23: manifestações patológicas diversas, pátio 1

Assim como nas áreas anteriores, o revestimento se comporta como um revestimento externo, sujeito às intempéries. Este fator aliado à execução incorreta é passível de ocorrer o desenvolvimento destas manifestações. Isto que ocorre no descolamento, classificado como descolamento com pulverulência. Ele é observado em função do esfarelamento da camada externa de reboco.

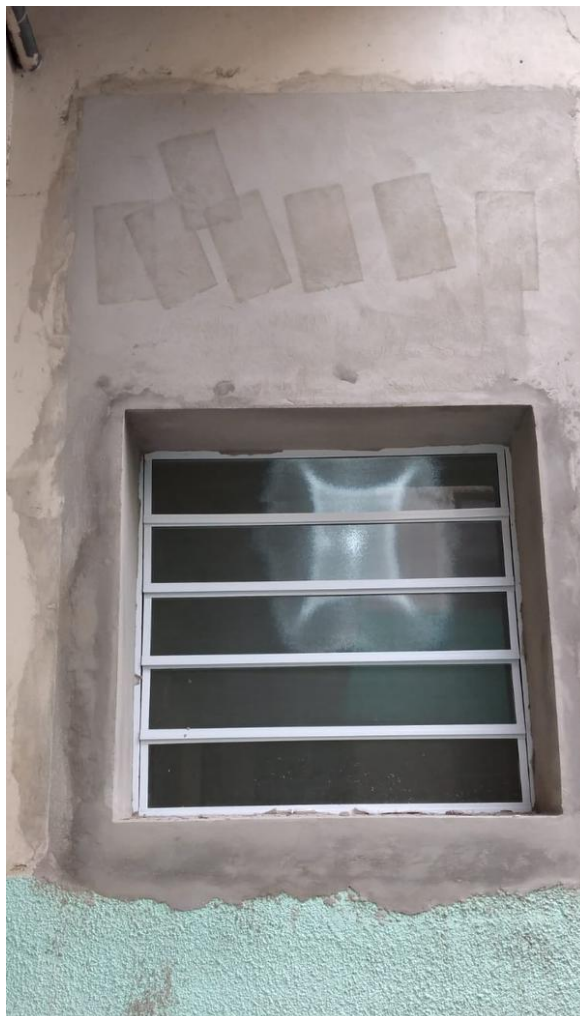
Figura 24: manutenção em esquadrias, pátio 1

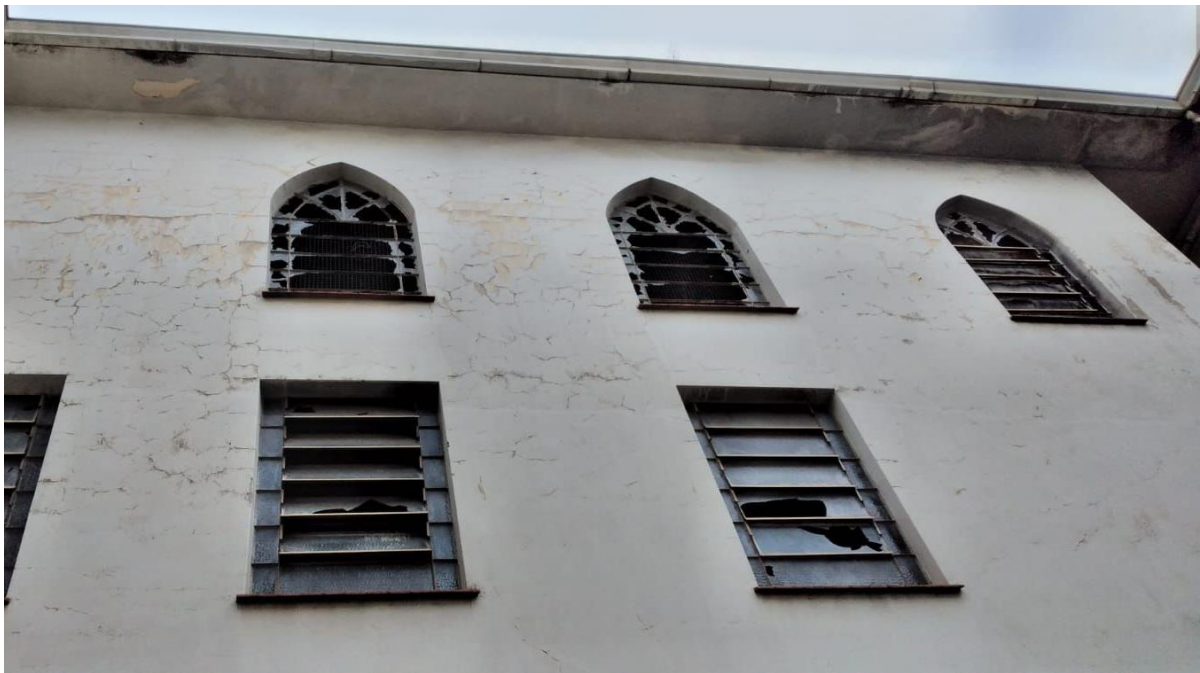
Figura 25: manifestações patológicas diversas, pátio interno 2

Assim como no pátio interno 1, o maior contribuinte para as manifestações patológicas neste local são as intempéries. As chuvas geram o escoamento nas paredes, as quais o revestimento incha com as movimentações higroscópicas e causam fissuras mapeadas, além de participar nos descolamentos com pulverulência, removendo a camada de finos da superfície. Ademais, o incêndio na capela potencializou esses os efeitos, contribuindo com pontos de descolamento e fissuras devido à dilatação térmica da argamassa.

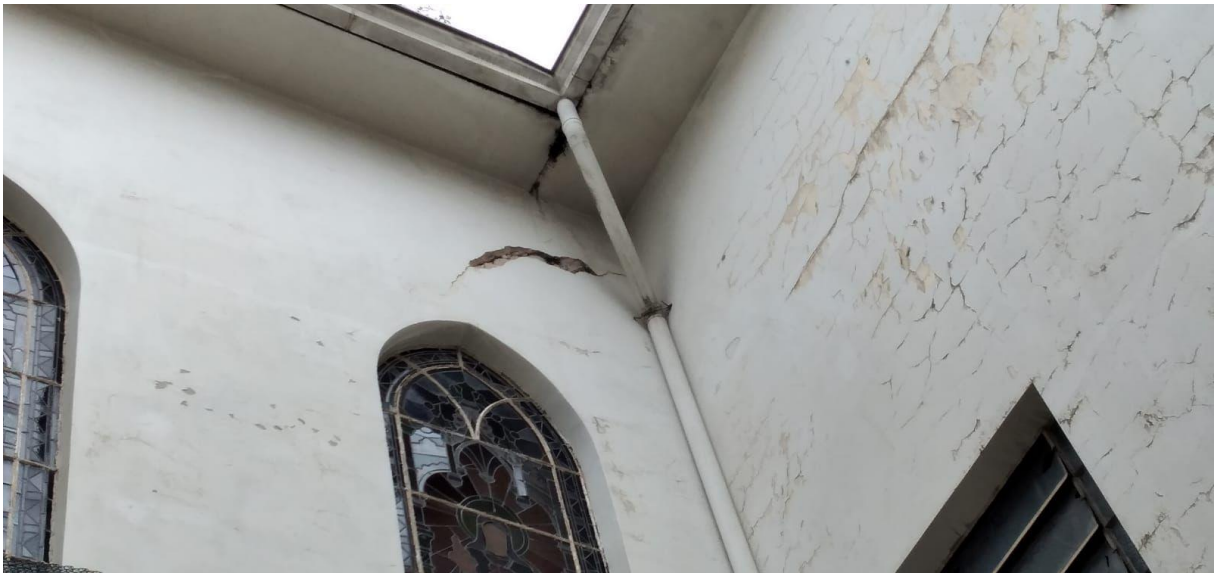
Figura 26: manifestações patológicas diversas, pátio interno 2

O descolamento analisado segue o caminho da fissura, o que indica que suas origens estão interligadas. Se a fissura apareceu antes, ela vira um ponto de fragilidade no revestimento, facilitando a ocorrências de outras manifestações e assim, surgindo o descolamento. Ainda assim, o descolamento pode ter ocorrido previamente e as fissuras serem consequência deste distúrbio no revestimento. Ambas as origens são traçadas às ocorrências de intempéries e ao acúmulo de umidade e escoamento d'água na região, caracterizado pela calha e pela tubulação.

Não obstante, para tratar essa dupla de manifestações é necessário cuidar das instalações pluviais como princípio. Após isto, pode-se realizar o tratamento do descolamento e da fissura com uma nova camada de reboco.

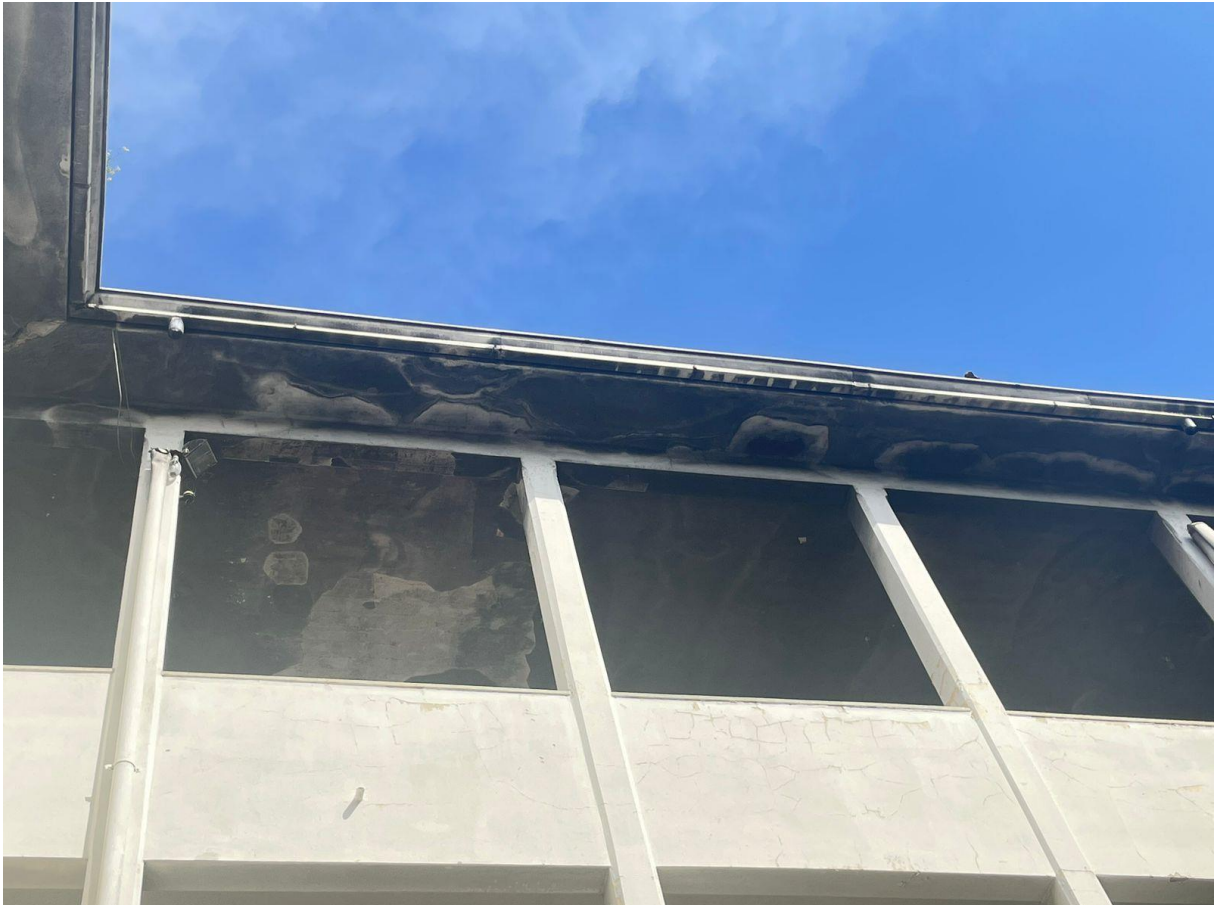
Figura 27: manifestações patológicas diversas, pátio interno 2

Assim como no pátio interno 1, os danos no revestimento são melhor reparados com a sua remoção seguida da execução de uma camada nova de emboço e reboco. Deve-se certificar que a estrutura mantém seu desempenho ou se as chamas também causaram manifestações patológicas na laje superior de concreto.

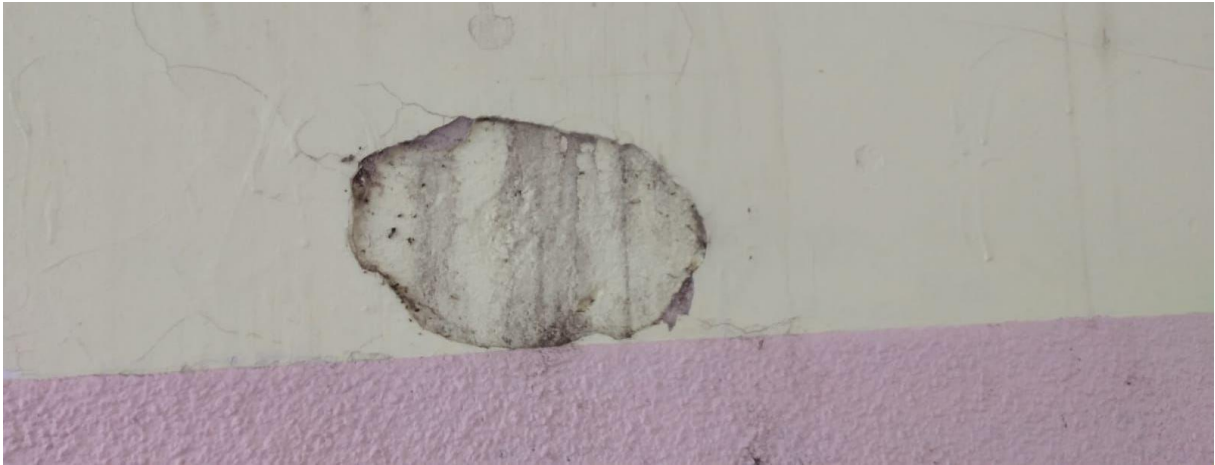
Figura 28: descolamento com pulverulência, pátio interno 2

Assim como as outras manifestações, essas podem ter sido causadas pelas intempéries e suas consequências, associadas ao traço da argamassa e teor de finos. Os manchamentos são causados pelo escoamento de finos da camada de reboco da parte superior em dias de chuva, quando há o escoamento da mesma na parede. Neste local, uma intervenção possível é a remoção do revestimento adjacente e do sistema de pintura, seguido da execução de uma nova camada de reboco com o acabamento presumido no projeto.

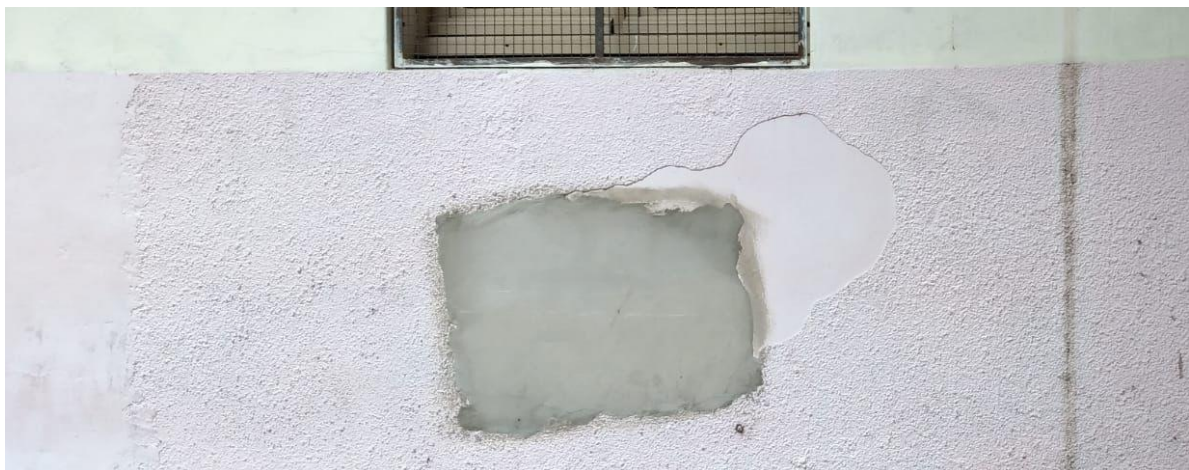
Figura 29: manutenção no descolamento, pátio interno 2

Além disso, não foi executada a pintura, o que leva a ausência de uma camada de proteção do sistema de vedação vertical.

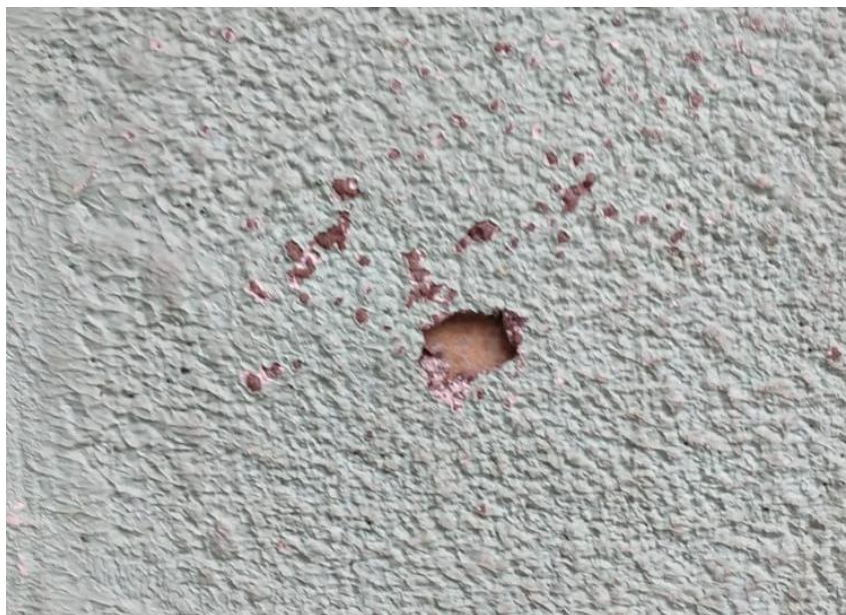
Figura 30: vesícula, pátio interno 2

Esta manifestação patológica provavelmente foi causada por impurezas ferrosas que se depositaram na camada de emboço antes do reboco. Assim, a argamassa inchou progressivamente até se descolar. Sua intervenção é importante para evitar a instauração de outras manifestações patológicas no local, pois agora há um ponto sensível no revestimento. Desta forma, deve-se remover a área inchada (área afetada pela vesícula), realizar sua limpeza para remover quaisquer tipos de materiais que ainda estejam ali depositados e, por fim, executar uma nova camada de reboco, com o acabamento chapiscado.

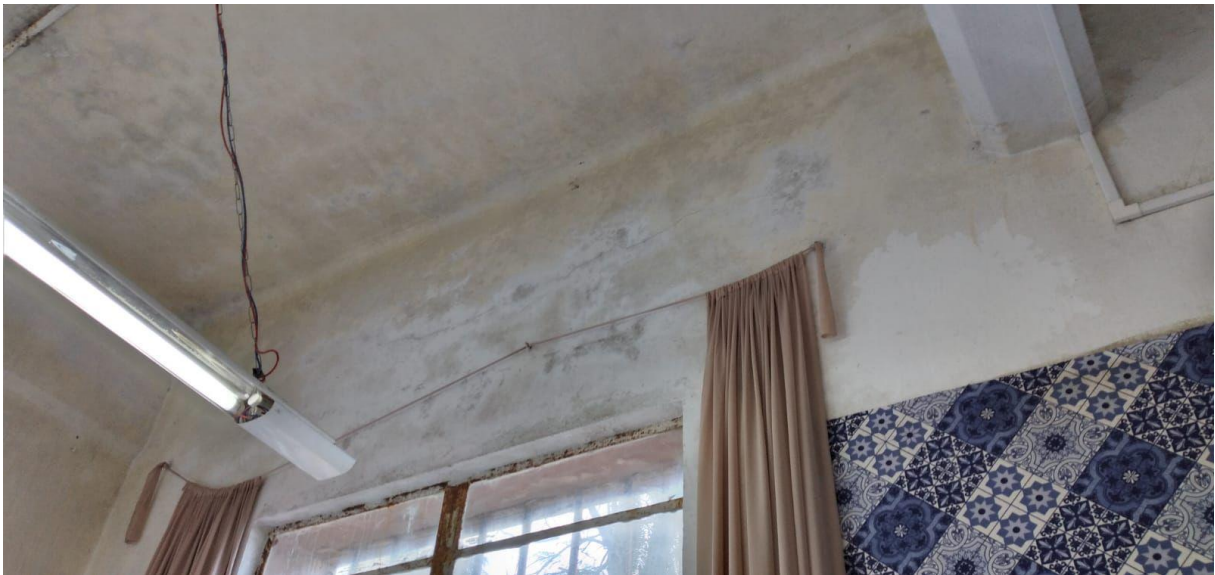
Figura 31: manifestações patológicas diversas, sala de atividades 1

Não há indicativos óbvios para a presença de manchamentos e bolores, como algo que gere umidades excessivas (instalações hidrossanitárias, cobertura, sistemas de impermeabilização comprometidos, etc). No andar superior se encontram celas para as detentas, porém, superfície com a manifestação é divisória com o exterior, logo, a face contrária sofre com as intempéries. Assim, sugere-se que as manifestações ocorrem pela umidade através da alvenaria, por percolação. As fissuras podem ser geradas a partir da expansão do revestimento nos pontos de bolor específicos, por isso sua geometria conectando os locais, além de movimentações higroscópicas que fragilizam o revestimento. Os manchamentos podem ser ocasionados por esta mesma umidade, tanto no revestimento vertical quanto no horizontal.

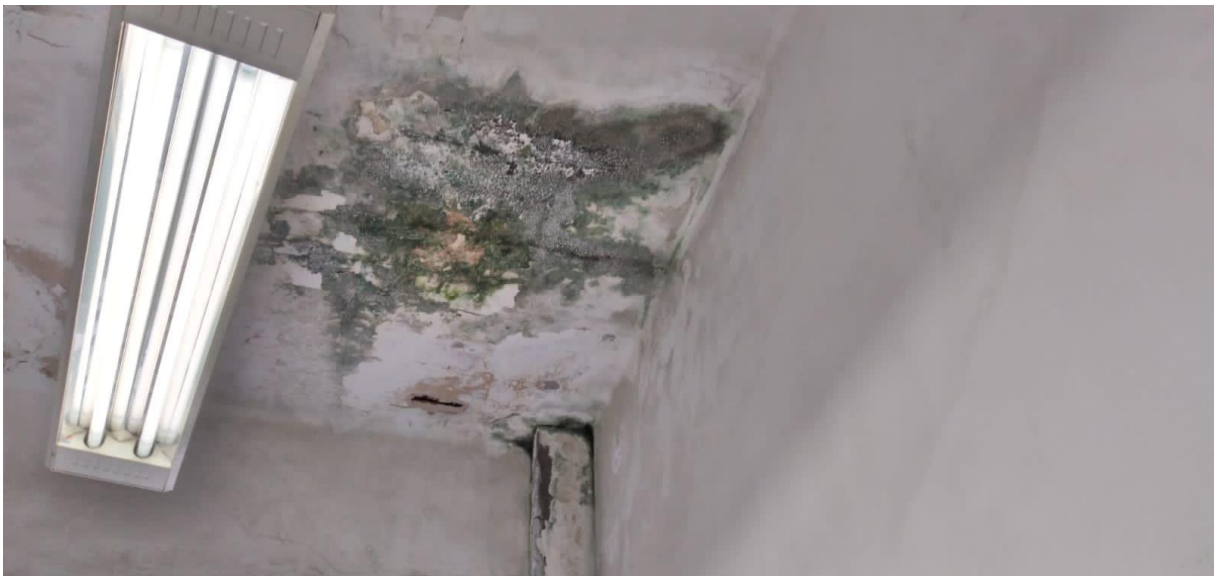
Figura 32: manifestações patológicas diversas, sala de costura

No andar superior, nesta mesma área do presídio, estão localizados os banheiros de uma das galerias. Estes banheiros geram locais onde ocorrem grande acúmulo de umidade e que, provavelmente, não foram projetados adequadamente na época de sua construção. Desta forma, as tubulações são defeituosas e vazam água para o interior da estrutura, que percola até chegar no revestimento de argamassa, bem como a ausência de impermeabilização no piso do banheiro, considerando o período no qual o prédio foi executado. Assim gerou-se o mofo nesta área, que está presente no revestimento horizontal e vertical. As manchas são decorrência da corrosão da armadura da laje, assim como o descolamento no revestimento vertical do pilar é decorrência da presença de umidade dentro da estrutura.

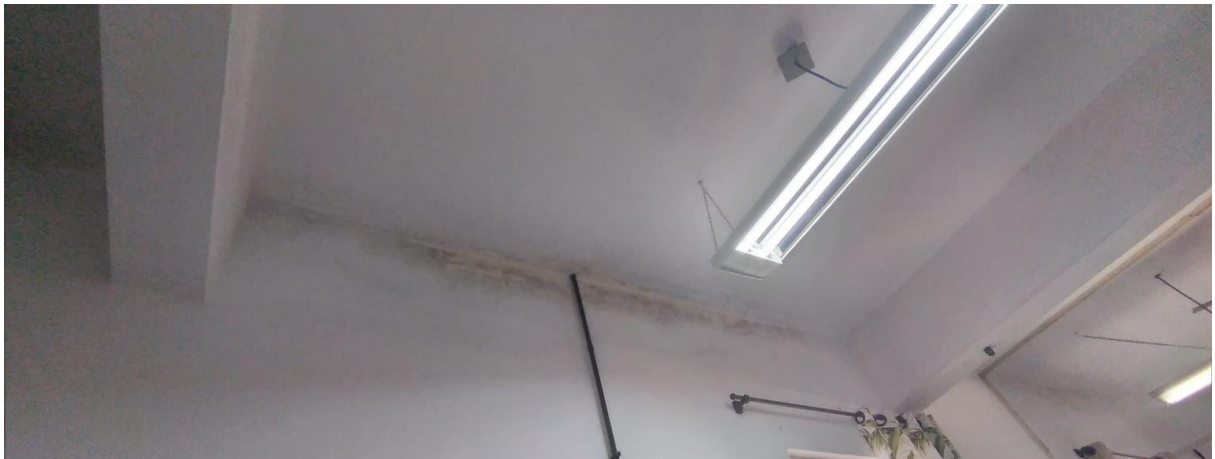
Figura 33: manchamentos, biblioteca

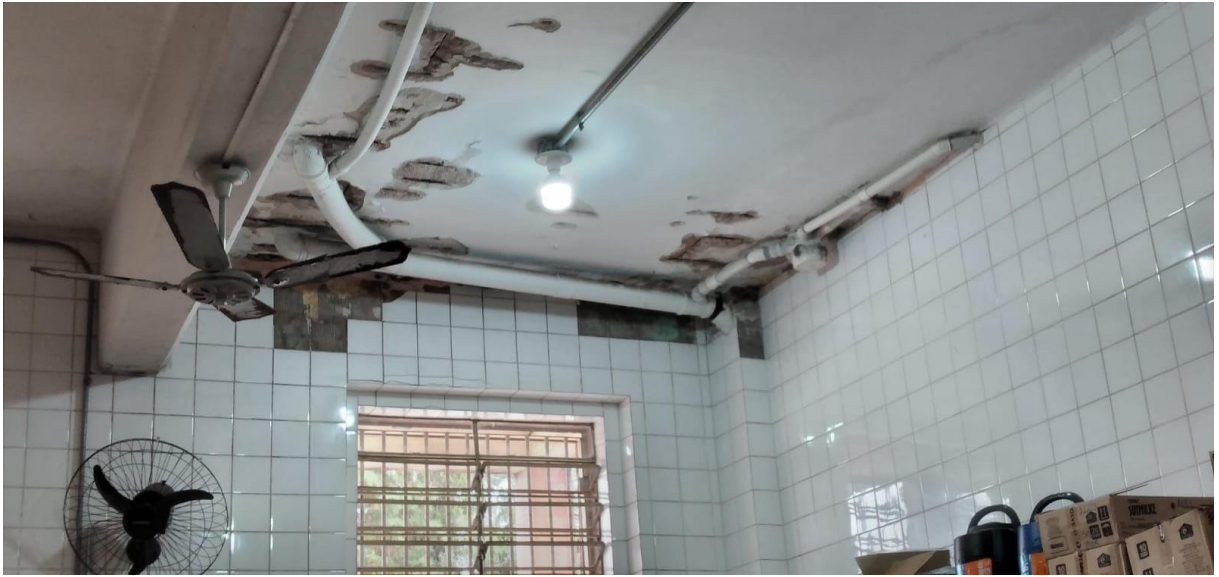
Figura 34: manifestações patológicas diversas, depósito

É possível identificarmos o descolamento do revestimento de argamassa no sistema horizontal. Nesta região, a manifestação segue a tubulação das instalações hidrossanitárias, visto que em cima se encontra o banheiro da galeria D. No sistema vertical, observa-se a ausência de cerâmicas. Este tipo de manifestação não será analisado, ainda que sua origem seja a mesma dos descolamentos superiores – o deslocamento da cerâmica acontece pelo descolamento da camada de revestimento de argamassa.

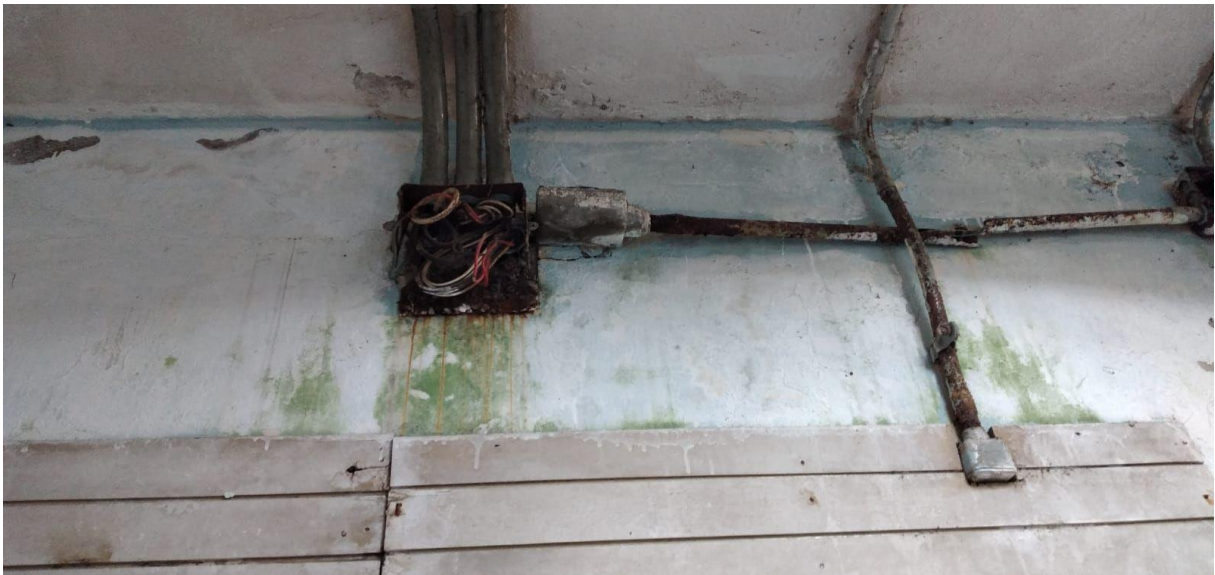
Figura 35: manifestações patológicas diversas, subsolo

Os manchamentos observados em branco são eflorações indicando a percolação de umidade. As manchas em marrom embaixo da instalação elétrica indicando a ocorrência de corrosão, enquanto o bolor é identificado ao redor e abaixo da caixa elétrica. A área do depósito está interdita, entretanto é possível ouvir o barulho de vazamentos d'água, além de que, por ter contato maior com o solo, é um local úmido. Possivelmente, há infiltrações por causa da ausência ou má execução da camada de impermeabilização, na interface do solo com a estrutura e/ou alvenaria. Todos estes fatores colaboram para que estas manifestações patológicas se desenvolvam neste local, com as instalações elétricas atuando como obstáculo.

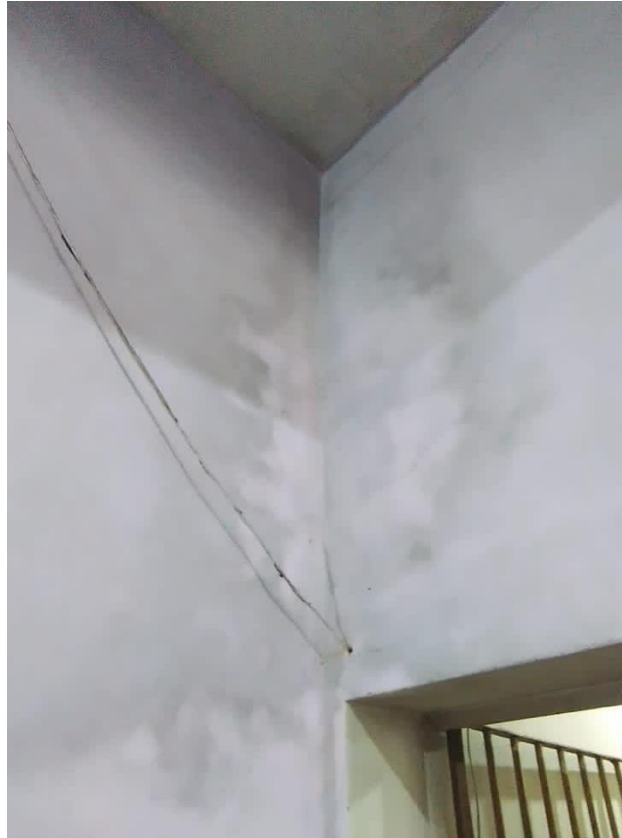
Figura 36: manchamentos, entrada galeria

Diante disto, a presença do manchamento pode ser justificada pela umidade proveniente do banheiro. Na vistoria do revestimento cerâmico do banheiro pode-se constatar que ele está bem conservado, não apresentando manifestações patológicas.

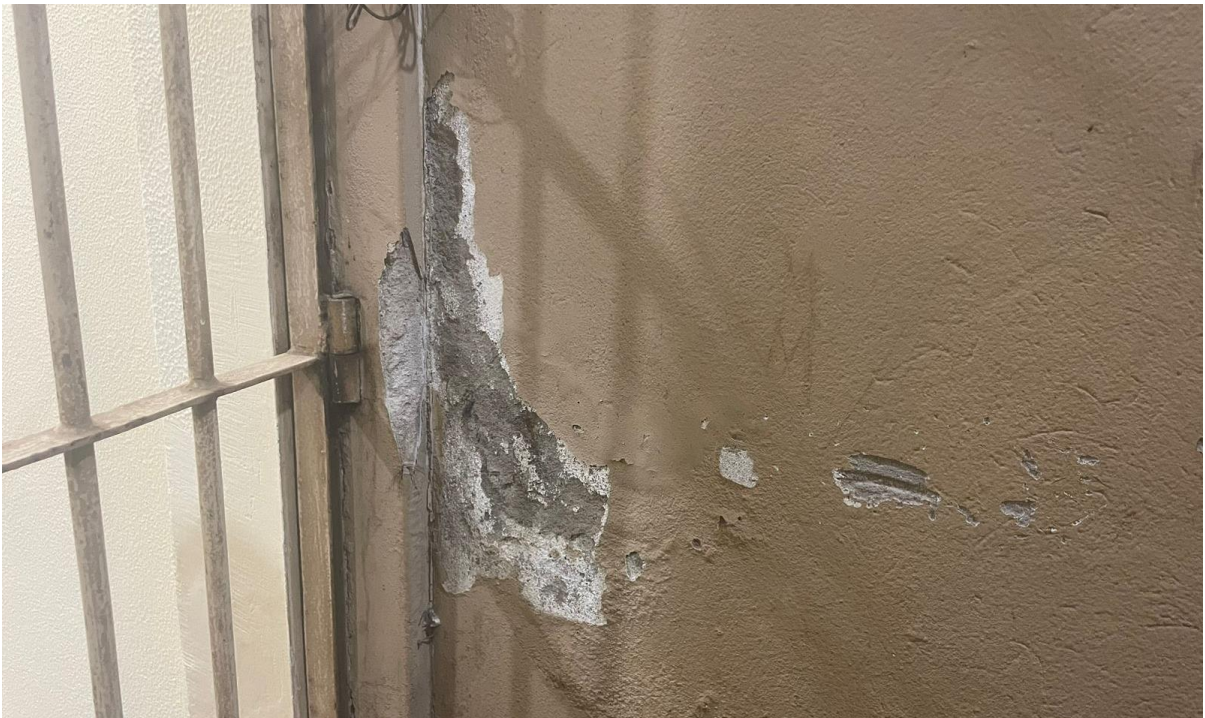
A parede da esquerda divide o saguão da galeria com o banheiro, enquanto a da direita divide o saguão do corredor (Figura 37). Ainda nesta região, sistema de vedação do corredor também apresenta manifestações patológicas. Uma área significativa da superfície apresenta descolamentos com pulverulência (Figura 38).

Figura 38: descolamento com pulverulência, entrada galerias

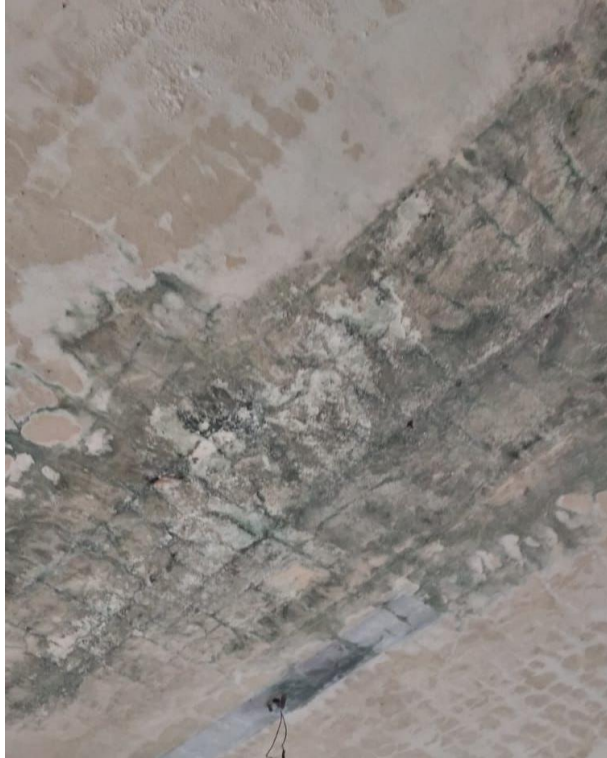
Figura 39: manifestações patológicas diversas no revestimento horizontal, entrada do auditório

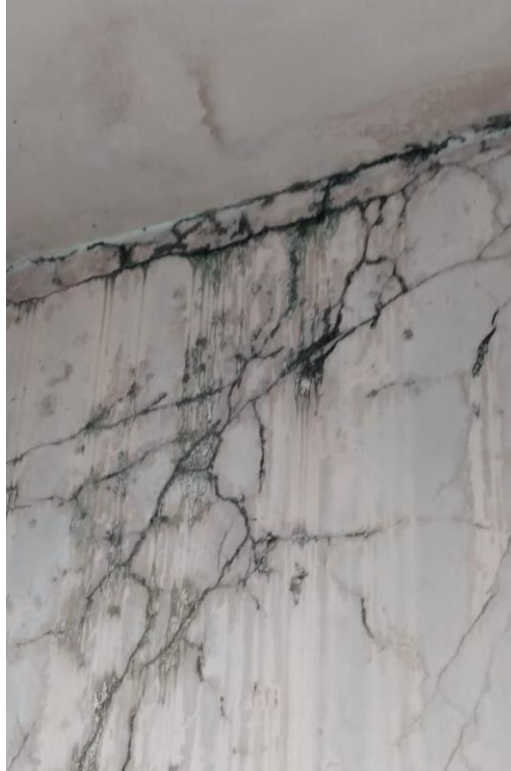
Figura 40: manifestações patológicas diversas no revestimento horizontal e vertical, entrada auditório
