**ANÁLISE DE MANIFESTAÇÕES PATOLÓGICAS DE
REVESTIMENTO DE ARGAMASSA DE SISTEMAS DE
VEDAÇÕES NO PRESÍDIO ESTADUAL FEMININO MADRE
PELLETIER – PORTO ALEGRE, RS**

Porto Alegre
Setembro de 2023

Trabalho de Conclusão de Curso apresentado à Comissão de
Graduação do Curso de Engenharia Civil da Escola de Engenharia
da Universidade Federal do Rio Grande do Sul, como parte dos
requisitos para obtenção do título de Engenheiro Civil

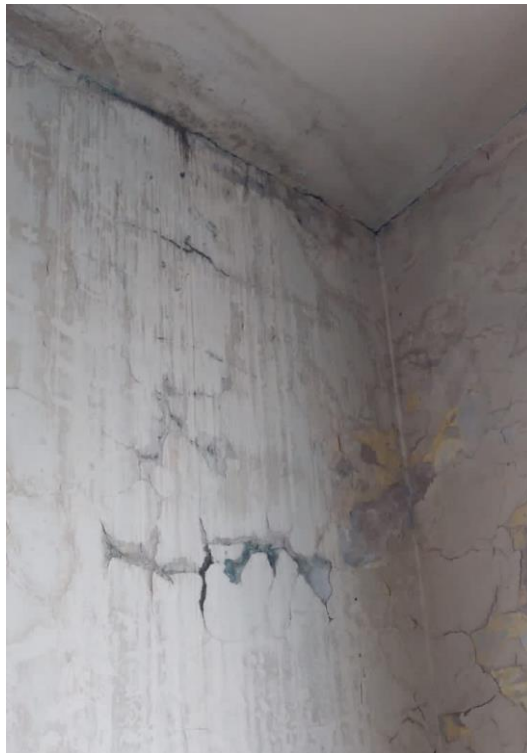
Figura 41: manifestações patológicas diversas no revestimento horizontal e vertical, entrada auditório

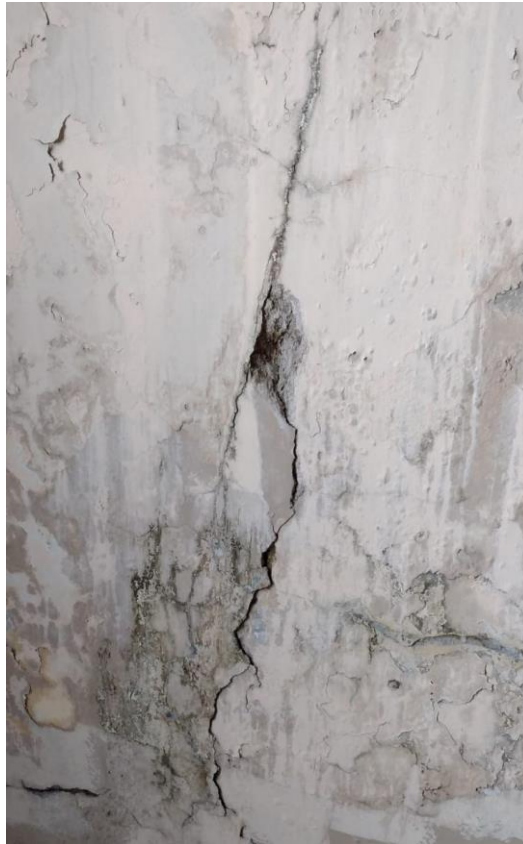
Figura 42: manifestações patológicas diversas no revestimento horizontal e vertical, entrada auditório

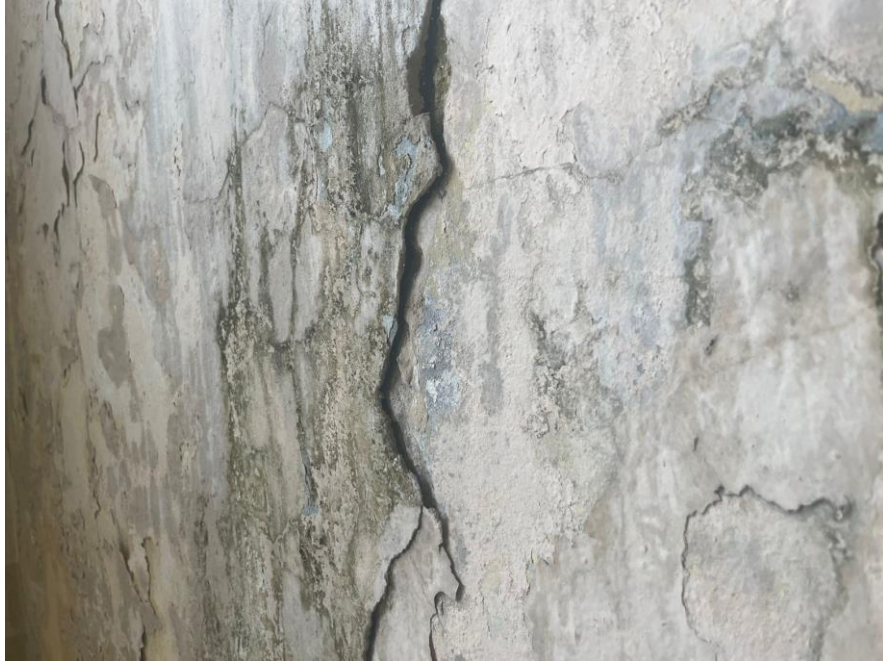
Figura 43: manifestação patológica Figura 42 após 67 dias

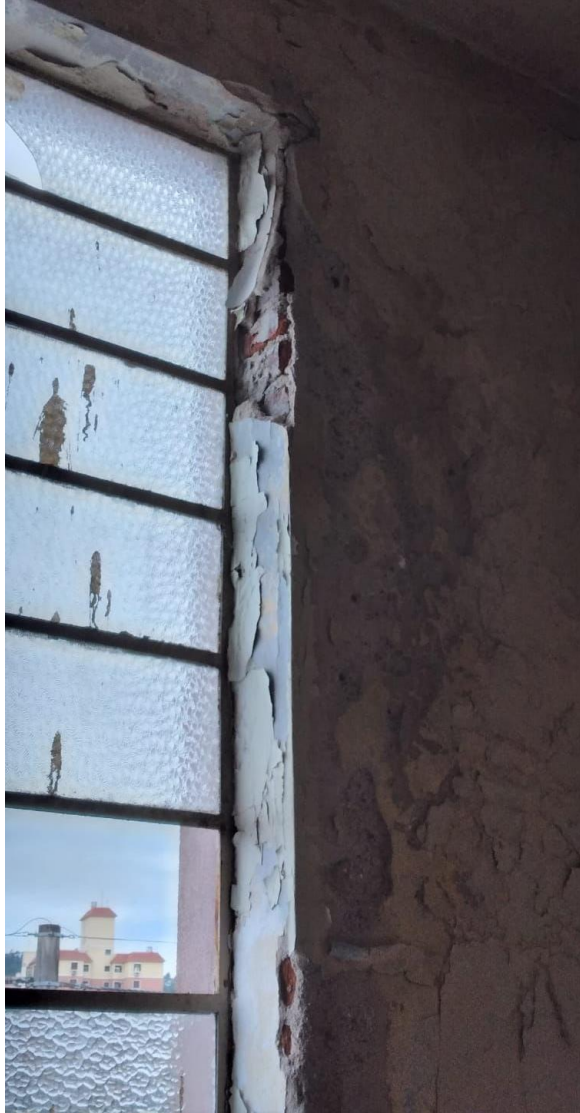
Figura 44: descolamentos, entrada auditório

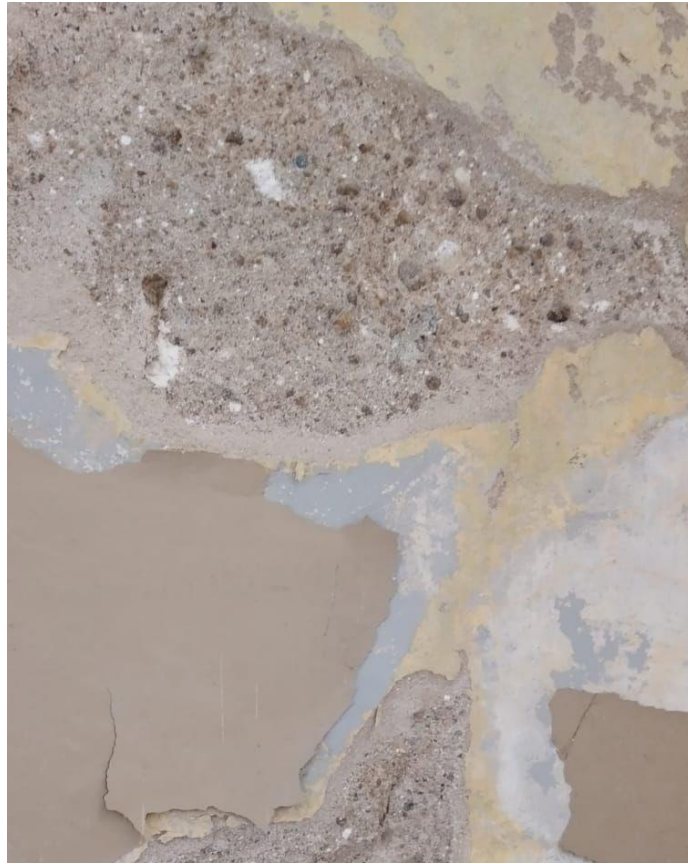
Figura 45: descolamento com pulverulência, entrada auditório

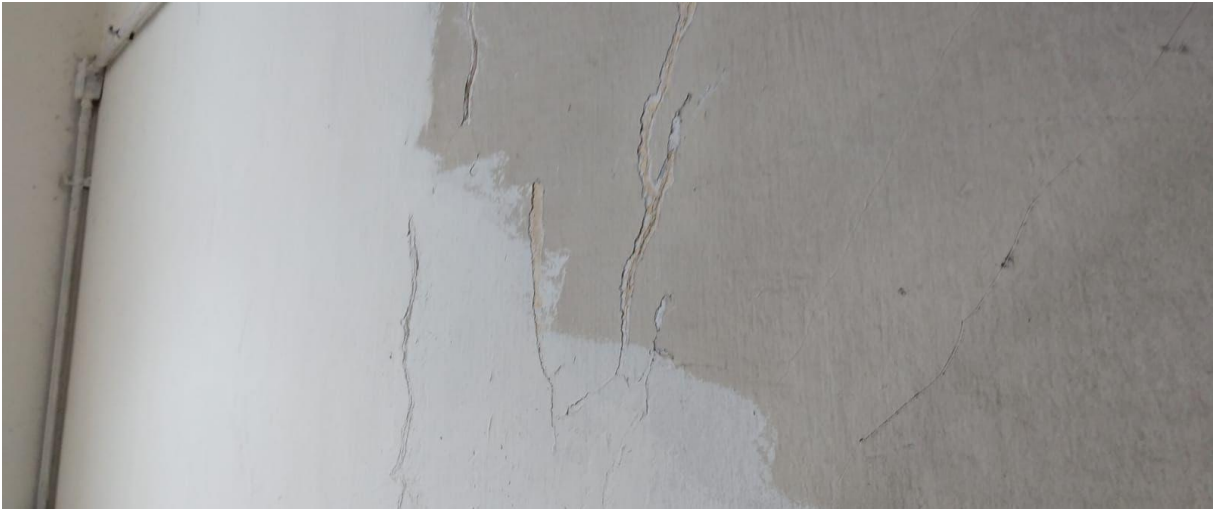
Figura 46: fissuras e nova camada de pintura, entrada auditório (escada)

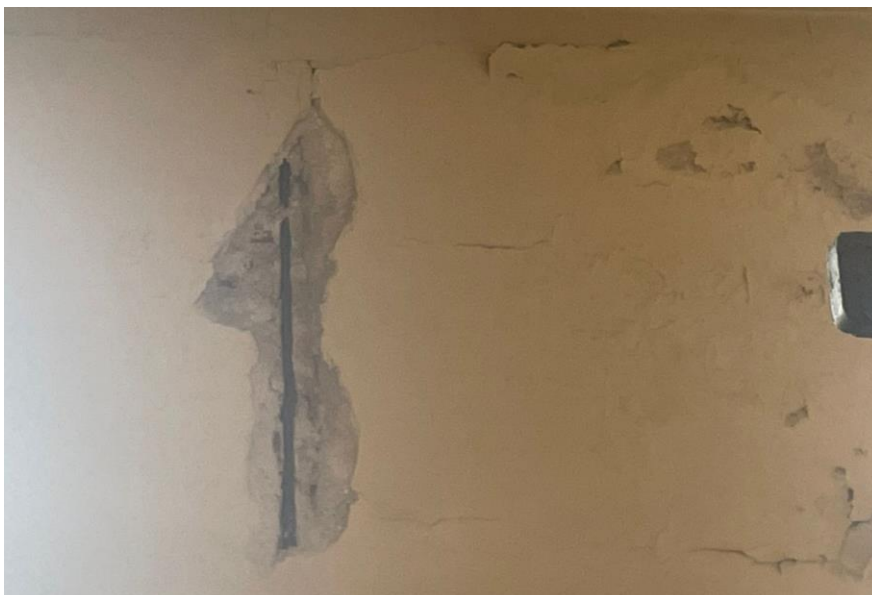
Figura 47: descolamentos, entrada auditório

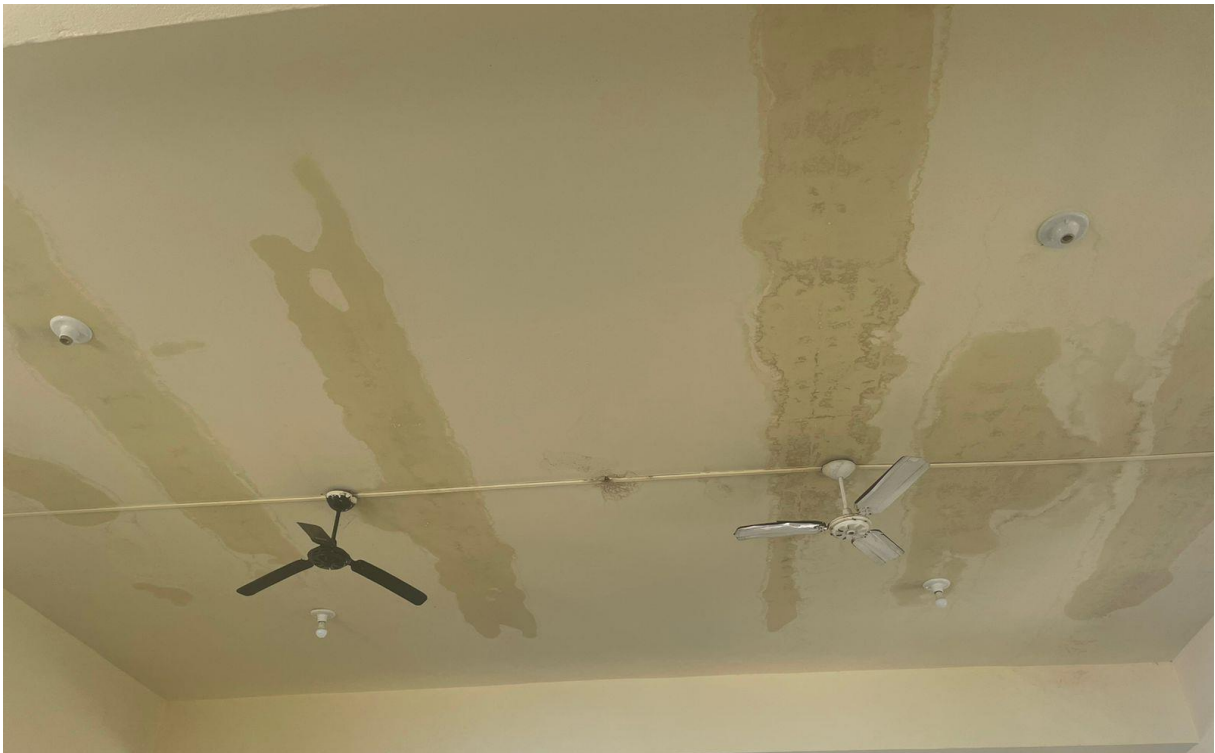
Figura 48: manchamentos, auditório
