**UNIVERSIDADE FEDERAL DO RIO GRANDE DO SUL
ESCOLA DE ENGENHARIA
CURSO DE ENGENHARIA CIVIL**

**Estudo de caso sobre *retrofit*: revisão de uso e revitalização de
edificação**

Trabalho de Conclusão de Curso apresentado à Comissão de
Graduação do Curso de Engenharia Civil da Escola de Engenharia
da Universidade Federal do Rio Grande do Sul, como parte dos
requisitos para obtenção do título de Engenheiro Civil

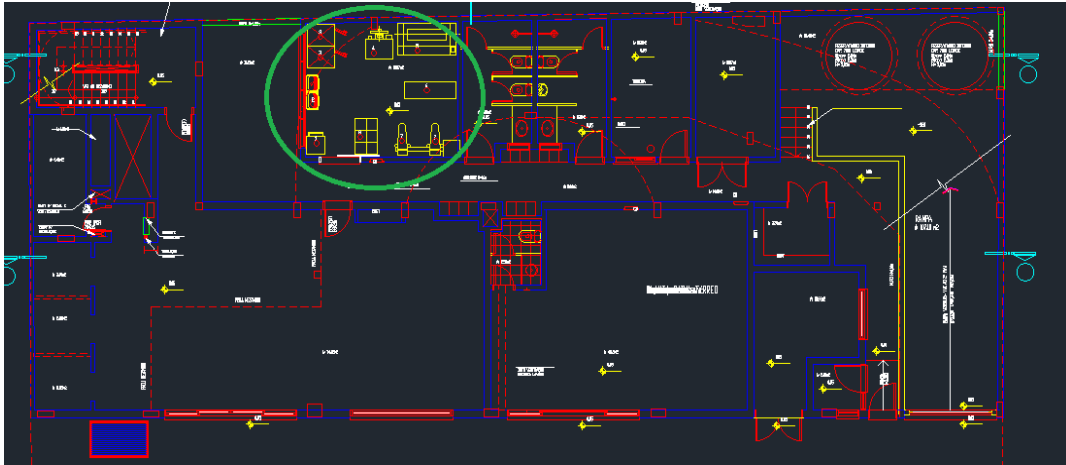
Figura 14 – Localização do problema na planta do térreo circulado em verde

Ambas eram apoiadas em paredes de alvenaria de tijolo furado, pois eram vãos pequenos e foram executadas depois do projeto original ter sido aprovado. A equipe que estava executando o projeto do *retrofit* demoliu ambas as paredes, achando que eram apenas divisórias. Nas plantas originais naturalmente não há nenhuma viga ou pilar indicado, portanto as paredes jamais poderiam ter sido removidas. Imediatamente a empresa foi notificada e foi necessário colocar escoras de madeira até que fosse orçado e executado com a empresa de serralheria contratada analogamente para outro serviço no mesmo pavimento. A solução dada foi a instalação de 2 vigas e 2 pilares metálicos para sustentação, todos em perfil “I”, que é pouco custoso e bem eficiente para as solicitações do local (Figura 15).

Este problema poderia ter sido facilmente evitado caso as plantas fossem analisadas com mais atenção, havendo uma possível negligência dos responsáveis ou até mesmo ser uma falha resultante do fator previamente observado pelos contratantes: desconhecimento da situação por falta de experiência dos profissionais envolvidos. Por questões estéticas e de projeto, as paredes seriam removidas de qualquer forma, mas houve um incremento não planejado no orçamento inicial da obra que pesou para que houvesse menor verba destinada para outras etapas do *retrofit*, fazendo com que certos pontos do projeto não fossem executados. Neste caso, uma parcela da culpa pode recair também sobre o escritório de arquitetura que elaborou os projetos, uma vez que teve posse dos projetos originais e não considerou essa possibilidade.

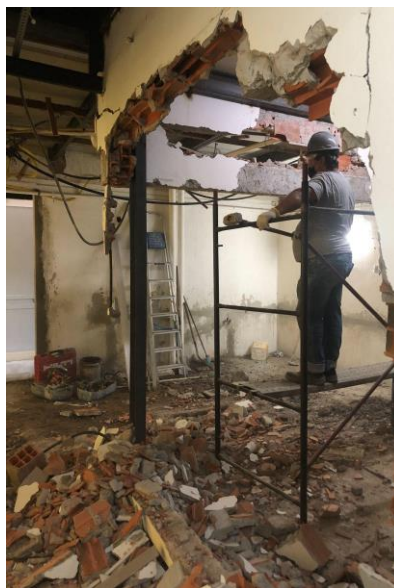
Figura 15 – Paredes de alvenaria que não poderiam ter sido demolidas e um dos pilares metálicos já colocado para sustentação

Apesar de haver engenheiros na equipe contratada para a execução, faltou discernimento e clareza nos critérios de interpretação das plantas. Uma vez que os projetos originais que foram aprovados em 2004 já constavam em meios virtuais, como arquivos de *softwares* utilizados até hoje, seria simples a conferência e a comparação com o que seria executado no *retrofit*. Não houve falha de execução por parte dos pedreiros contratados.

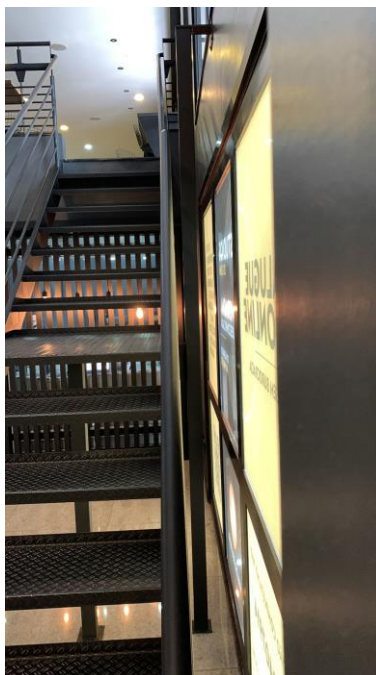
Figura 18 – Detalhes dos reparos: pilar central no patamar e pilar lateral ancorado na parede

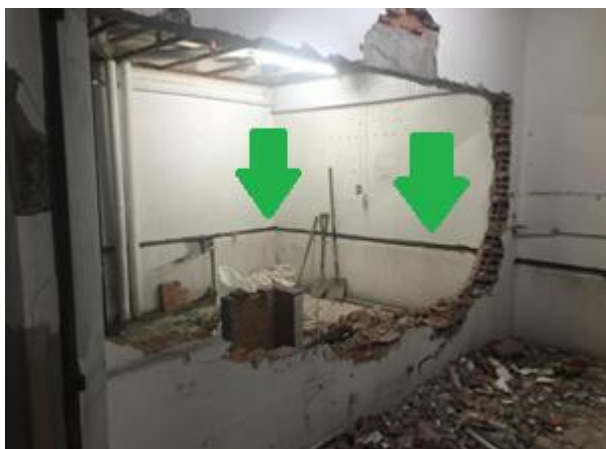
Figura 22 – Tubulação de água fria indicada sendo instalada no início da obra no térreo

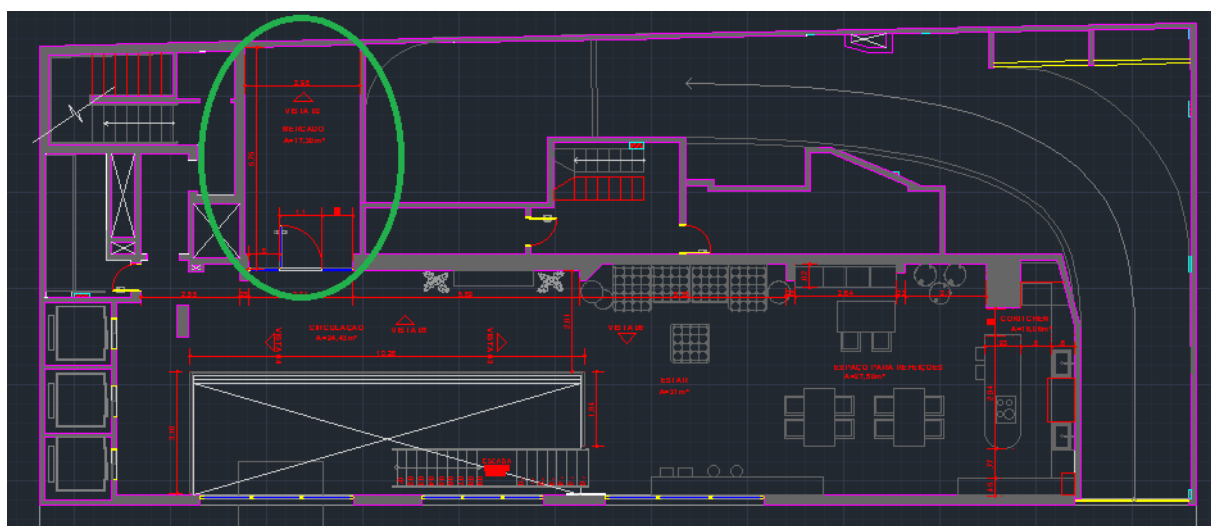
Figura 24 – Localização em planta dos serviços de funilaria executados

A funilaria não estava prevista no projeto inicial do *retrofit* por parte do escritório de arquitetura. No entanto, foi apontado pelos gestores e proprietários do local que no telhado acima do vestiário de funcionários (posteriormente o que viria a ser o minimercado) ocorriam infiltrações (Figura 24). Desta forma, houve a contratação pontual de uma equipe de funileiros para verificar o local e dar uma solução para o problema, que não estava prevista no orçamento aprovado em assembleia (Figura 11). Novamente ocorreu a ausência de um engenheiro para a tomada de decisão da solução para o problema apresentado.

O diagnóstico da equipe foi o de refazer os rufos metálicos de vedação entre as paredes e o telhado, além do reforço de manta asfáltica apenas em pontos críticos para infiltrações, como os parafusos entre as telhas de fibrocimento e os caibros de sustentação do telhado (Figura 25). Esta foi uma decisão que partiu da parte contratante com motivação financeira: por conta de acréscimos não previstos em outros locais da obra nesses mesmos pavimentos, este reparo parcial visou economizar recursos ao depositar no funileiro a confiança de que as falhas no local seriam solucionadas desta forma tecnicamente inadequada. A execução correta seria realizar a revisão completa da estrutura, sendo feita nova impermeabilização. Os reparos funcionaram a curto prazo e pouparam fundos do

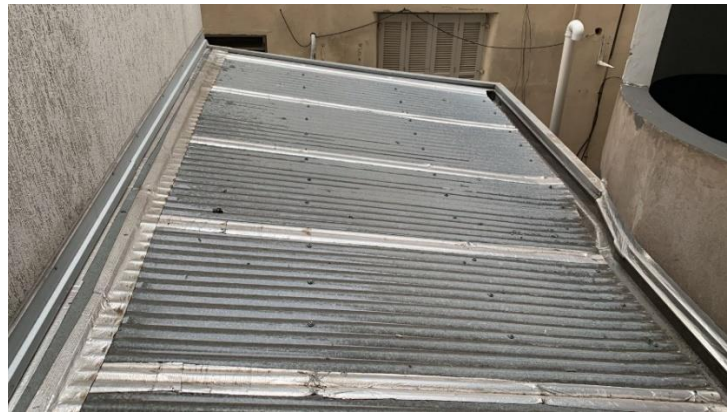
Além disso, no processo de revisão e verificação, foi constatado que a calha estava subdimensionada, com ralo de diâmetro 75mm que levava a uma tubulação pluvial de diâmetro 100mm. O ralo da calha também possuía degradação por oxidação, portanto foi trocado e além disso foi adicionado um extravasor na calha para a parte externa do empreendimento, eliminando os riscos futuros de novos problemas por enchimento da mesma (Figura 26).

Figura 25 – Reparos de funilaria e impermeabilização feitos no telhado do mercado

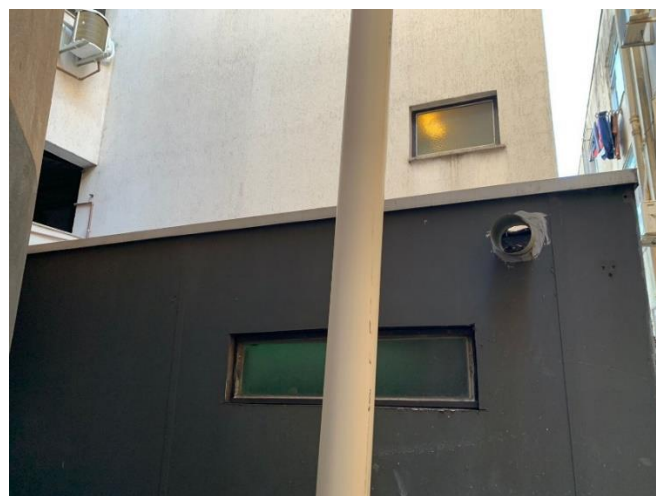
Figura 26 – Extravasor instalado na lateral da calha

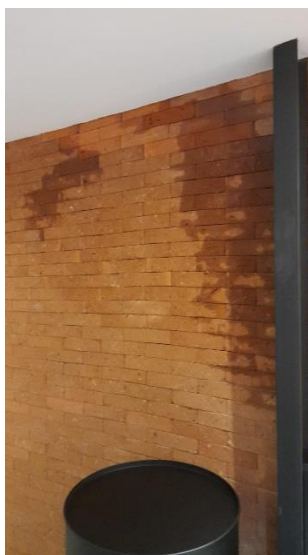
A mesma equipe de funilaria, ao invés de um engenheiro, também foi responsável pela investigação de outro problema que ocorria ocasionalmente em dias de chuva: havia uma infiltração por trás do revestimento externo de paredes no térreo, cuja origem era até então desconhecida (Figura 27).

Figura 27– Infiltração por trás do revestimento externo de paredes, no pavimento térreo

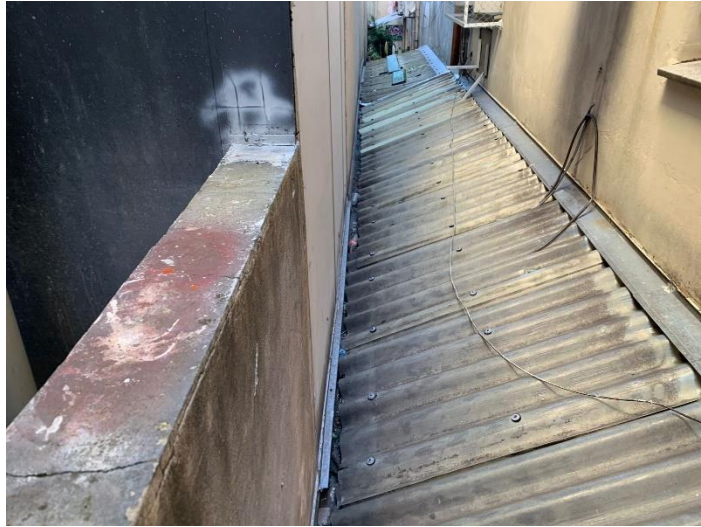
No trabalho de campo, os funileiros verificaram que não correspondia ao serviço que recém havia sido executado. Diagnosticou-se que a infiltração era decorrente do entupimento da calha da cobertura de vagas de estacionamento do prédio vizinho (Figura 28), instalada no limite do terreno do empreendimento do *retrofit*. O entupimento se dava por roupas, tecidos e até sapatos, por ser localizada imediatamente abaixo das janelas dos moradores, local onde penduravam diversos varais. Coube à administração notificar formalmente o síndico do prédio vizinho, a fim de parar a infiltração e evitá-la futuramente, através da conscientização dos moradores e execução de limpeza periódica da calha. Mesmo assim, a possibilidade de reincidência existe e no caso de existência de um engenheiro responsável poderia ter sido projetada uma estrutura que minimizasse esta chance, mas não havia este profissional na obra.

Figura 28 – Calha do prédio vizinho que à época estava totalmente obstruída, gerando a infiltração

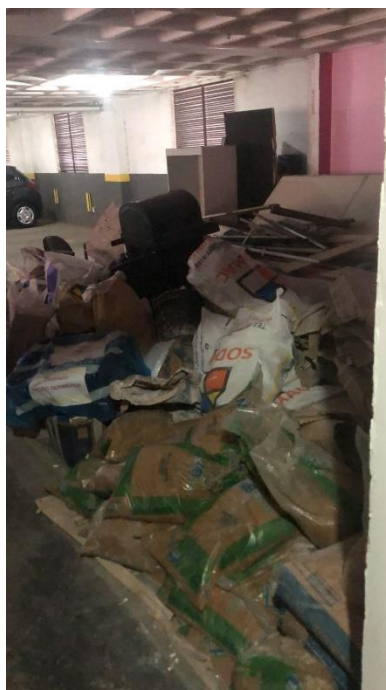
Figura 33 – Materiais novos recém chegados misturados a caliças e restos de obra, no local de depósito temporário de ambos

Esta falta de organização estava diretamente relacionada à quantidade de pessoas na obra, pois frequentemente o número de trabalhadores no local era inferior ao ideal para se atender aos prazos. O pedreiro que teria que subir ao material era o mesmo que executaria o revestimento de argamassa, por exemplo. Desta forma, havia grande improdutividade por executar diferentes tarefas relacionadas ao mesmo serviço. Além disso, a ausência de um engenheiro potencializou a desorganização que seria facilmente evitada pelo pensamento logístico e o direcionamento de tarefas, habilidades inerentes a este profissional.

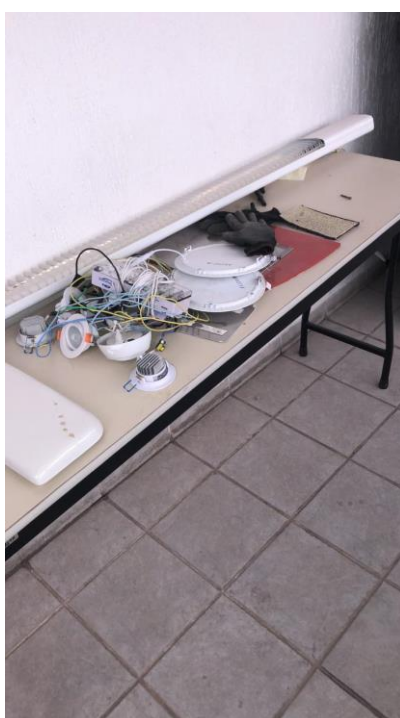
Figura 34 – Copa com espaço, com mistura entre luminárias retiradas e luminárias recém adquiridas

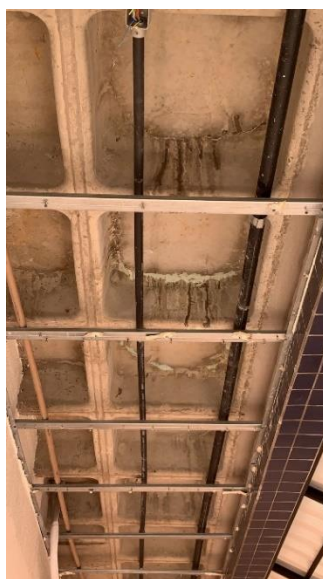
Acima do pavimento da cobertura, conhecia-se diversos pontos de infiltração de água que já tinham sido levantados pela administração do prédio no seu recebimento (Figura 37). Estas manifestações patológicas foram apresentadas aos responsáveis pelo *retrofit* e à equipe contratada para a execução, devendo ser corrigidas antes de qualquer execução de forros, pinturas ou acabamentos.

Figura 37 – Uma das infiltrações na laje acima do pavimento da cobertura

Os pontos de contribuição já haviam sido mapeados e documentados, cabendo à equipe apenas proceder de acordo com o planejado. A solução adequada envolveria a execução dos reparos na totalidade da área de telhado, e não só nos locais mais suscetíveis a infiltração. Novamente optou-se por realizar o reparo parcial nos pontos críticos, economizando recursos e aguardando se essa alternativa solucionaria o problema. Tecnicamente, mais uma vez a solução adotada não é correta: por mais que os problemas tivessem sido solucionados a curto prazo, eles podem voltar a ocorrer em pouco tempo pois não estão respaldados pelas metodologias corretas de execução deste tipo de serviço. A impermeabilização completa seria mais cara, mas só esta execução correta garantiria a eliminação das manifestações patológicas.

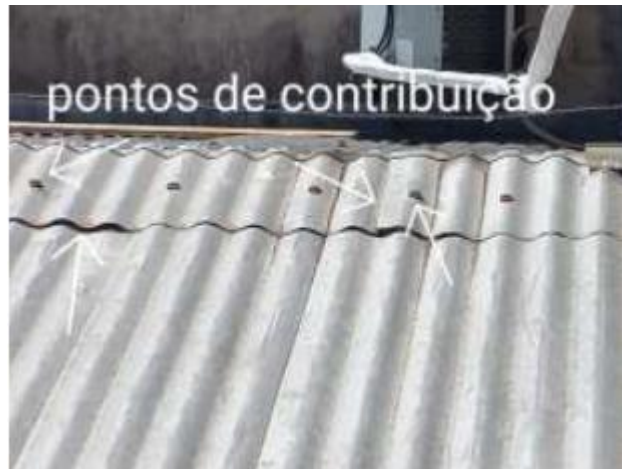
- telhas metálicas com amassados em diversos locais, com fixações soltas ou ausentes e com as vedações comprometidas na sobreposição entre telhas e cumeeiras (com falha de vedação nos parafusos que estavam soltos e/ou elevados) (Figura 38);
- calhas com acúmulo de resíduos e com união entre peças precária ou inexistente, bem como falhas em seus ralos e rufos (Figura 39);
- nas alvenarias da platibanda e fachada atrás da escada-marinheiro havia o desgaste natural dos materiais de acabamento e fissuras generalizadas por dilatação térmica (Figura 40);
- instalações de ar condicionado com cabos e tubulações mal vedadas.

Figura 38 – Telhas amassadas e com os parafusos de fixação oxidados e/ou levantados

Desta forma, foram executadas a limpeza e o reparo das calhas e dos rufos metálicos, bem como a recuperação dos revestimentos de acabamento das alvenarias. Como pontos de contribuição para infiltrações, podem ser citados:

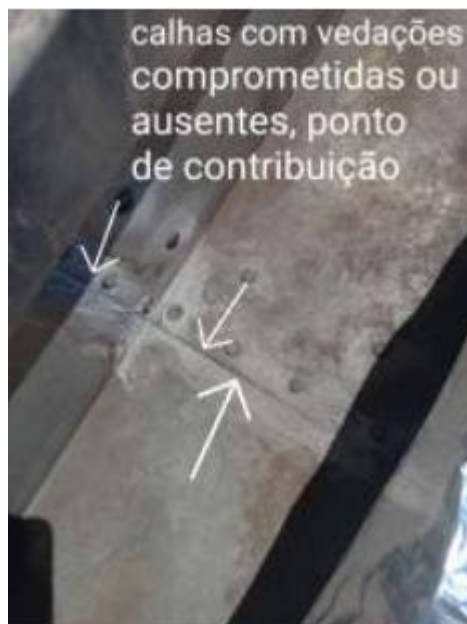
Figura 39 – Pontos de contribuição na calha

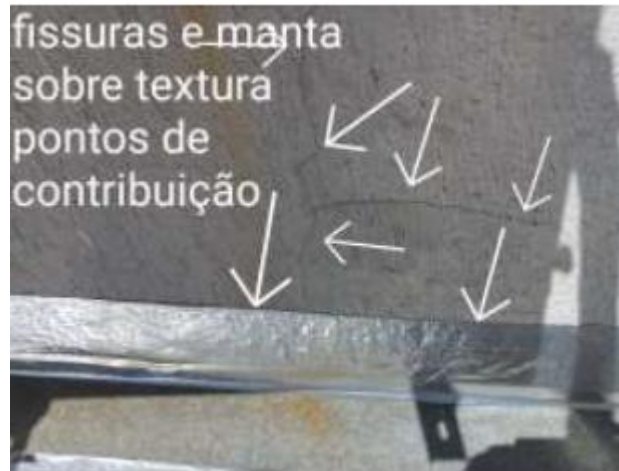
Figura 40 – Pontos de contribuição nas alvenarias

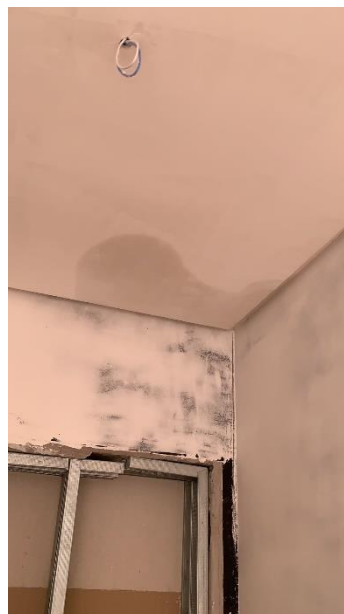
No entanto, mesmo com o mapeamento as correções necessárias não foram executadas, o que foi uma falha grave de negligência ou falta de planejamento dos responsáveis pelo *retrofit* e da equipe no cronograma de execução. A equipe de gesseiros fez todo o forro sem que antes a fonte das manifestações patológicas fosse verificada, corrigida e posta à prova. Como resultado, algumas partes do gesso continuaram molhando, imediatamente abaixo das infiltrações que estavam apontadas no relatório feito pela administração do prédio (Figura 41).

Figura 41 – Forro de gesso molhado no local das infiltrações

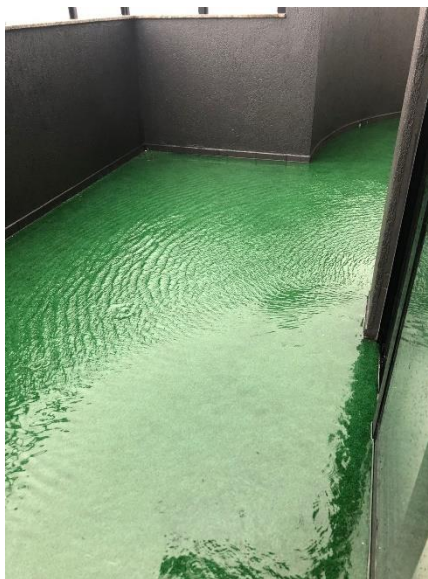
Figura 45 – Área externa sem escoamento devido à ausência de recorte na tampa do ralo

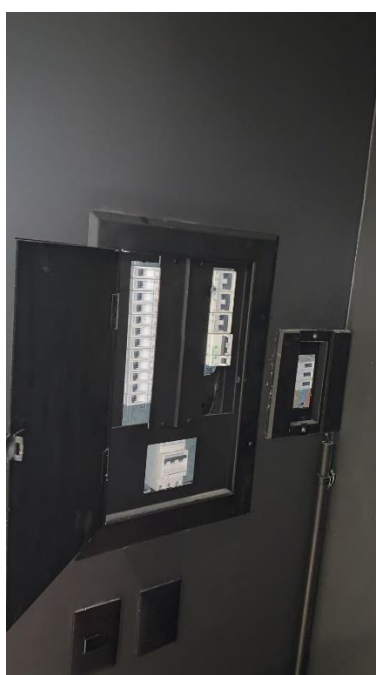
identificados, o electricista poderia o ter feito, trazendo um benefício direto ao empreendimento. Da mesma forma com a tampa de proteção do CD menor, que também estava ausente ao começar a obra na cobertura e assim permaneceu na entrega, dando continuidade ao risco de danos às instalações elétricas (Figura 47). Ambos foram deixados da maneira que foram encontrados, não aproveitando-se do momento para agregar valor ao serviço.

Figura 47 – Circuitos não identificados e CD menor sem tampa

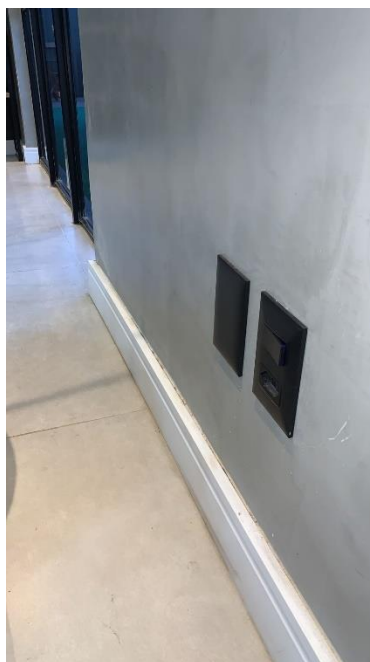
Figura 49 – Interruptor de parte das luminárias externas instalado a 30cm do chão

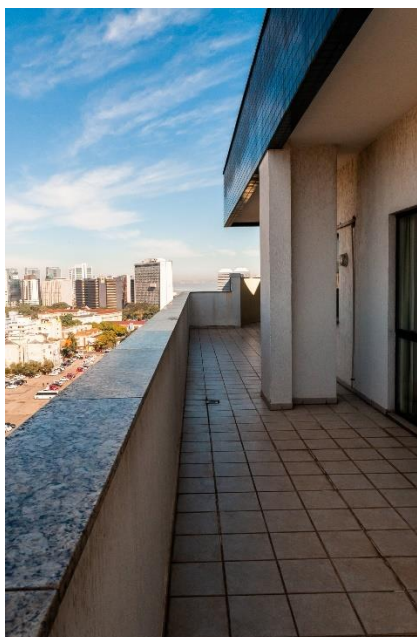
Figura 50 – Guarda-corpo sem proteção para a queda de objetos, antes do *retrofit*

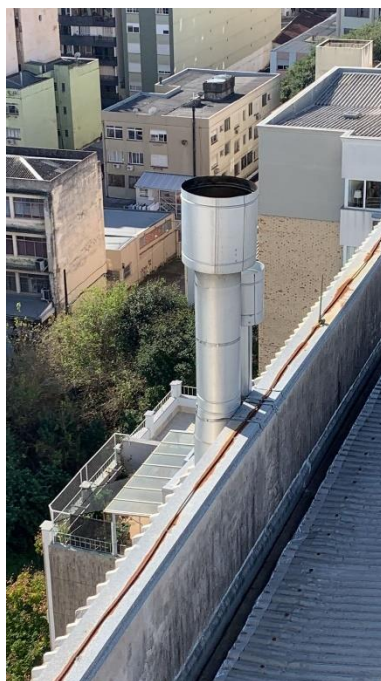
Figura 56 – Chaminé com chapéu corrigido de diâmetro 50cm

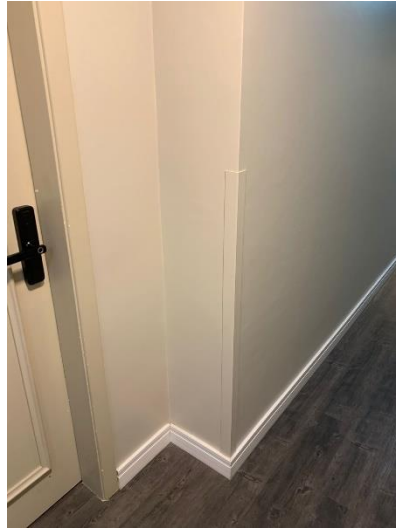
Por não haver exposição ao sol e às intempéries e as alvenarias internas estarem menos suscetíveis ao efeito do trabalho da estrutura de concreto armado, haviam poucas fissuras e trincas. A parte mais crítica nesse quesito era nas quinas das paredes que ficam em frente às acomodações, por conta do histórico de trânsito de pessoas com carrinhos de bagagens, malas e também carrinhos de limpeza das camareiras e da equipe de manutenção na época do hotel. As quinas eram protegidas com cantoneiras de PVC, mas eram poucas que ainda estavam com a peça fixada no local. Possivelmente ao longo do tempo elas foram descolando, caindo e não sendo substituídas, o que ocasionou em danos ao revestimento. A equipe de pintura fez os reparos com massa acrílica e recolocou novas proteções (Figura 62).

Figura 62 – Proteção das quinas com novas cantoneiras de PVC

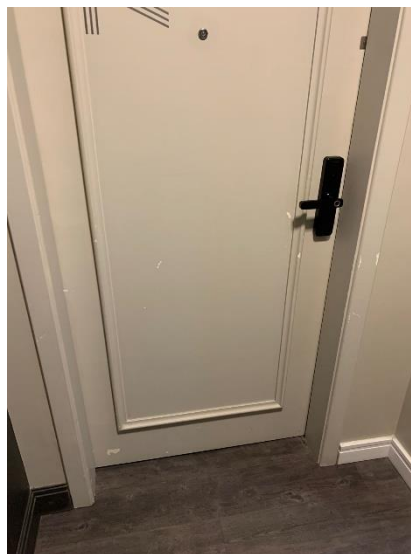
O serviço como um todo não foi satisfatório. As portas das unidades não foram lixadas suficientemente para que a nova tinta aderisse à superfície, não havendo o devido preparo do substrato. Ao longo do tempo, diversas partículas de poeira, produtos orgânicos ou químicos vão lentamente aderindo à pintura, o que torna o processo de lixamento extremamente importante. As portas ficaram sensíveis a arranhões e ao atrito com objetos pontiagudos, descascando facilmente e tornando aparente na porta a tinta anterior (Figura 63).

Figura 63 – Pintura das portas descascando em diversos pontos

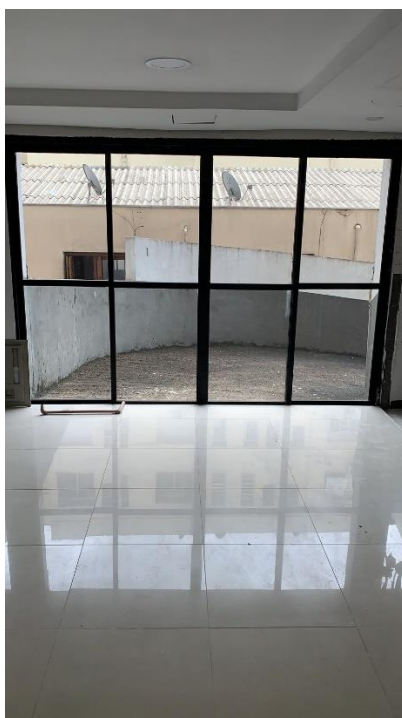
Figura 68 – Rampa de acesso ao 4º andar obsoleta

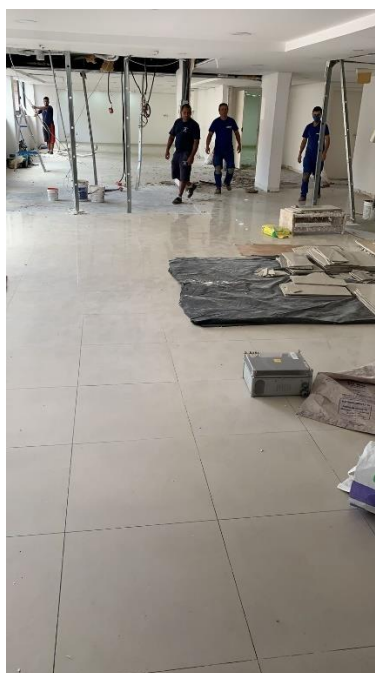
Figura 69 – Piso existente sem proteção, podendo ser danificado com a obra

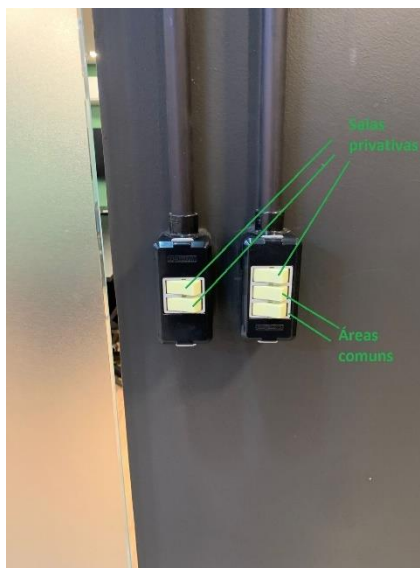
Figura 71 – Interruptores fora das salas e com circuitos misturados

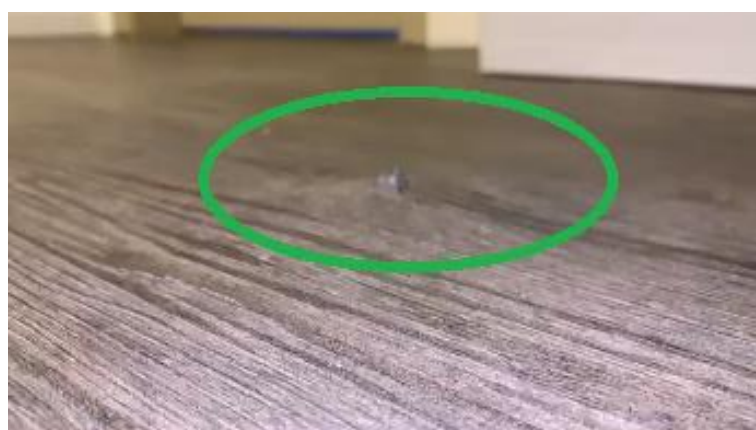
Figura 73 – Piso do 5º pavimento perfurado pelo parafuso de fixação do ar condicionado do pavimento inferior

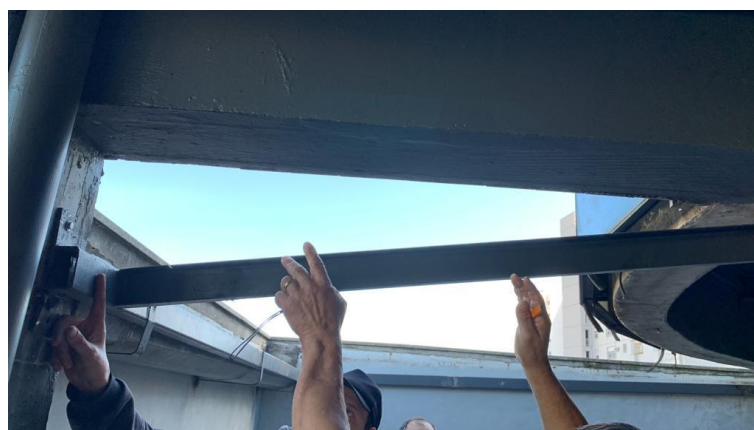
Entretanto, o benefício agregado esperado não se concretizou no decorrer da obra. Os serralheiros retiraram o telhado metálico existente e adaptaram a estrutura de apoio uma semana antes da fabricação dos vidros ficar pronta. Desta forma, o pavimento que não tinha impermeabilização ficou sujeito a intempéries pela ausência de um telhado de cobertura (Figura 80). O planejamento jamais pode ser delegado a profissionais sem capacitação e sem formação para este fim, portanto novamente o trabalho do engenheiro seria importante para não causar danos ao patrimônio do prédio.

Figura 80 – Serralheiros adaptando a estrutura, com o telhado metálico já removido

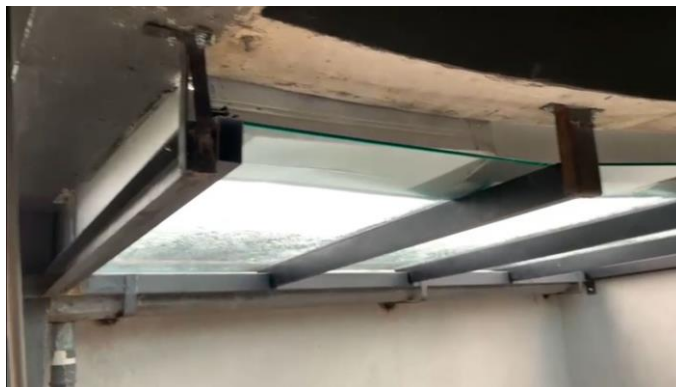
Figura 83 – Telhado de vidro sem acabamento internamente
