**LEVANTAMENTO DE FALHAS CONSTRUTIVAS PELA
ASSISTÊNCIA TÉCNICA EM EMPREENDIMENTOS DE
INCORPORADORA DE PORTO ALEGRE: RELATÓRIO
TÉCNICO**

Este relatório tem o propósito de levantar e avaliar as principais causas de falhas construtivas em edificações de uma incorporadora de Porto Alegre.

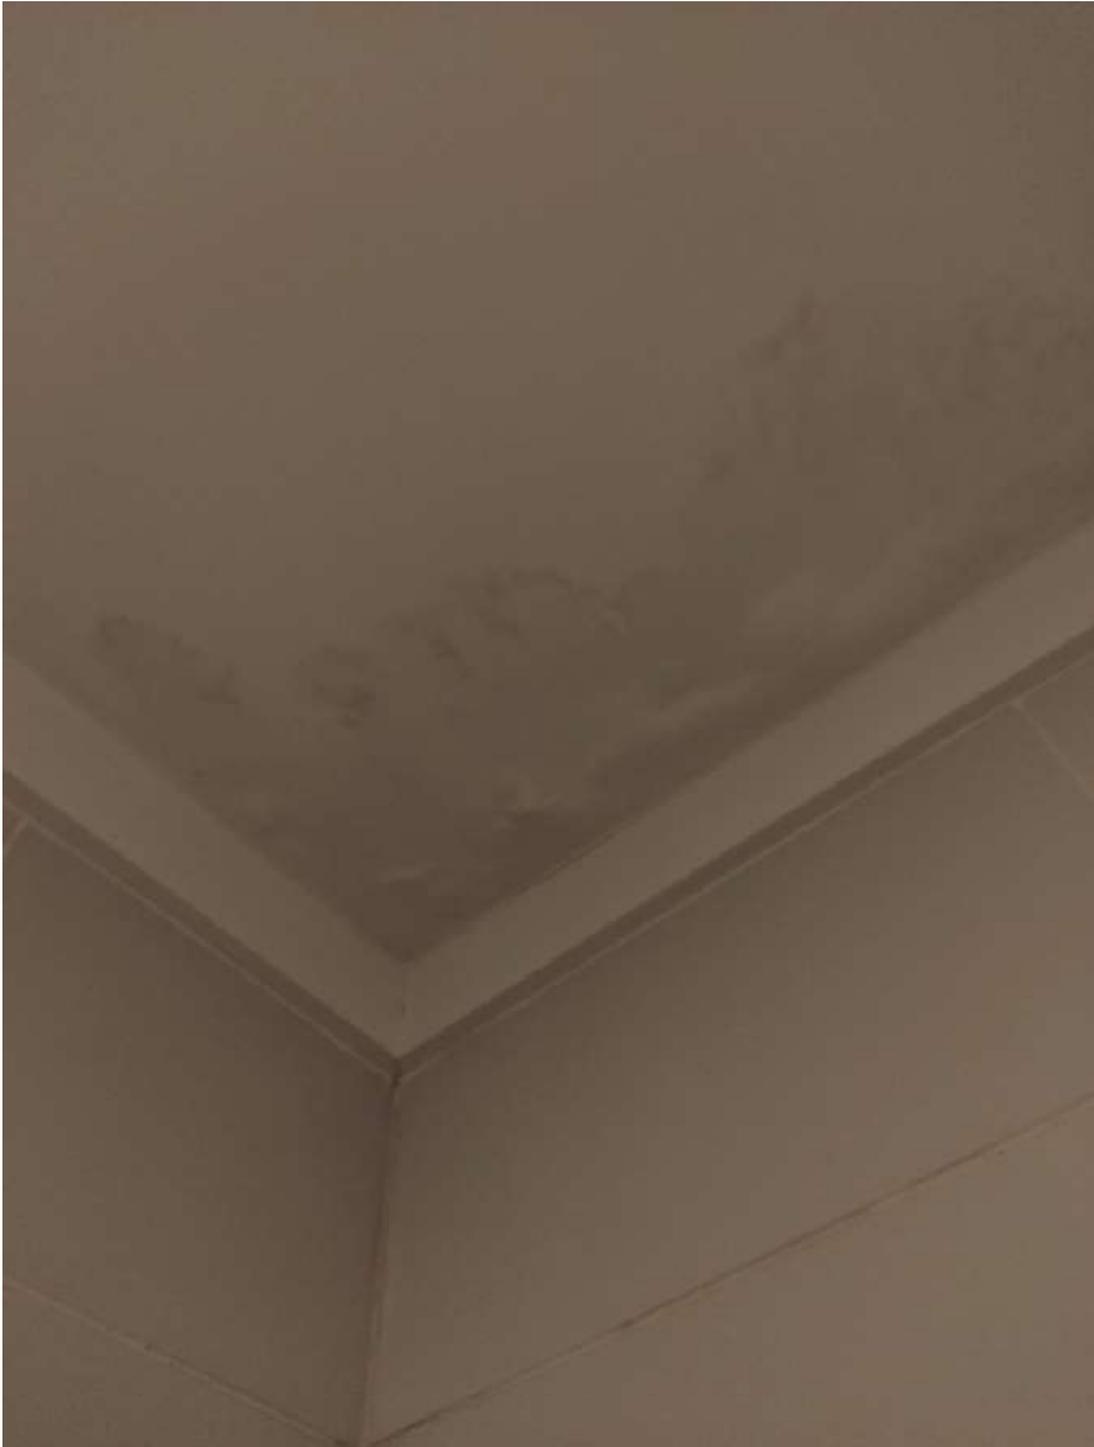
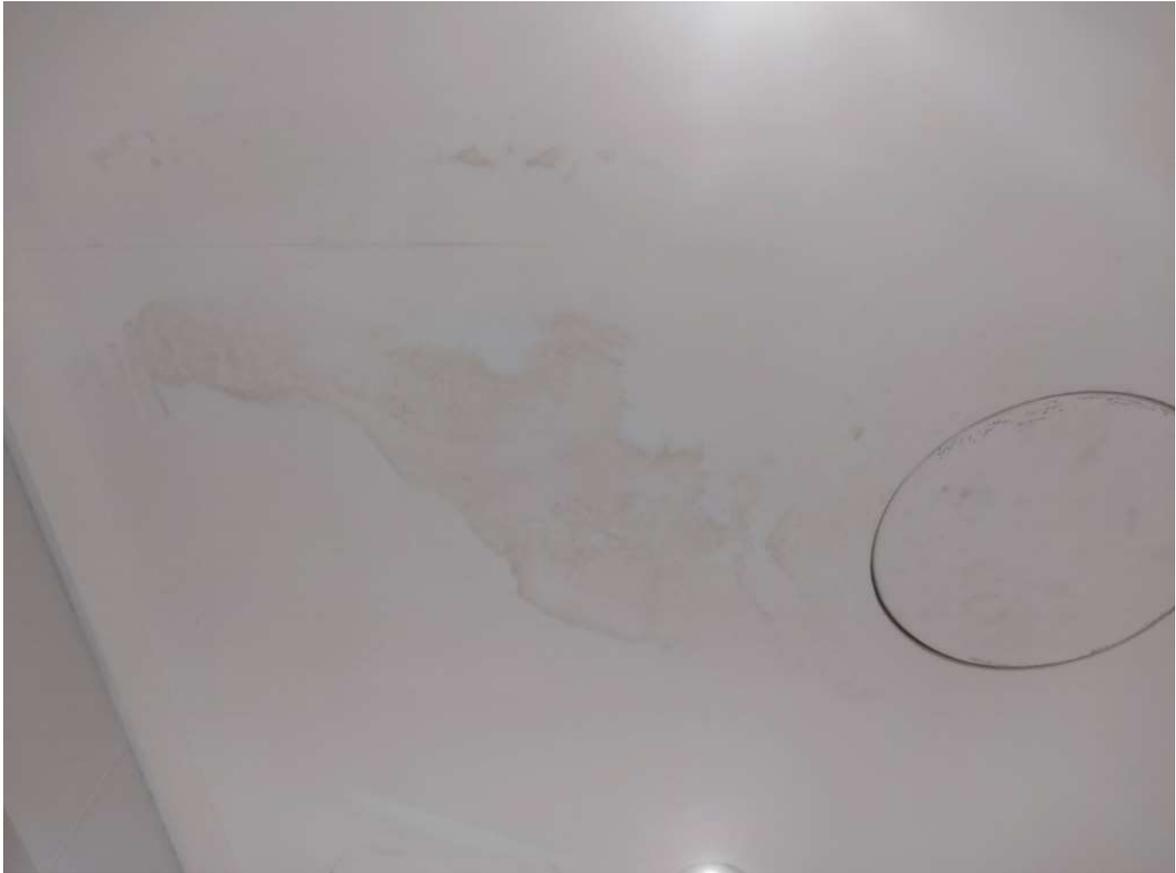
A principal queixa relatada à equipe de assistência técnica pelos condôminos foi a de infiltração no forro da área de serviço em dias chuvosos, levando ao escorrimento de água pelas paredes internas da área de serviço, além de manchas no forro de gesso (Figuras 5 e 6). Segundo a NBR 15.575-4 – Edificações Habitacionais – Desempenho Parte 4: Requisitos para os sistemas de vedações verticais internas e externas, “Não pode ocorrer a presença de umidade perceptível nos ambientes contíguos, desde que respeitadas as condições de ocupação e manutenção previstas em projeto e descritas no manual de uso e operação.” (ABNT, 2021).

Figura 5 – Forro de gesso deteriorado na área de serviço

Figura 6 – Forro de gesso deteriorado na área de serviço

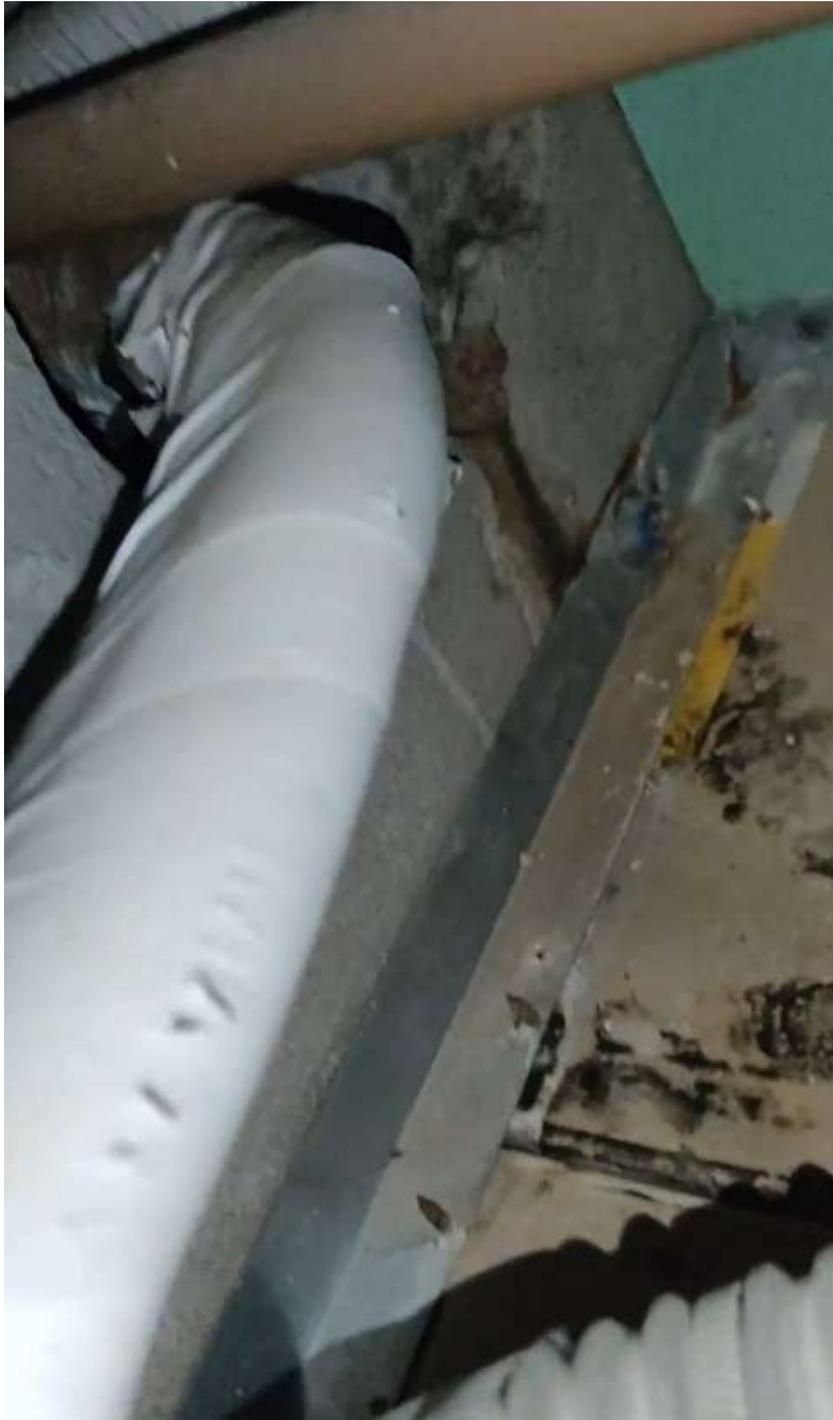
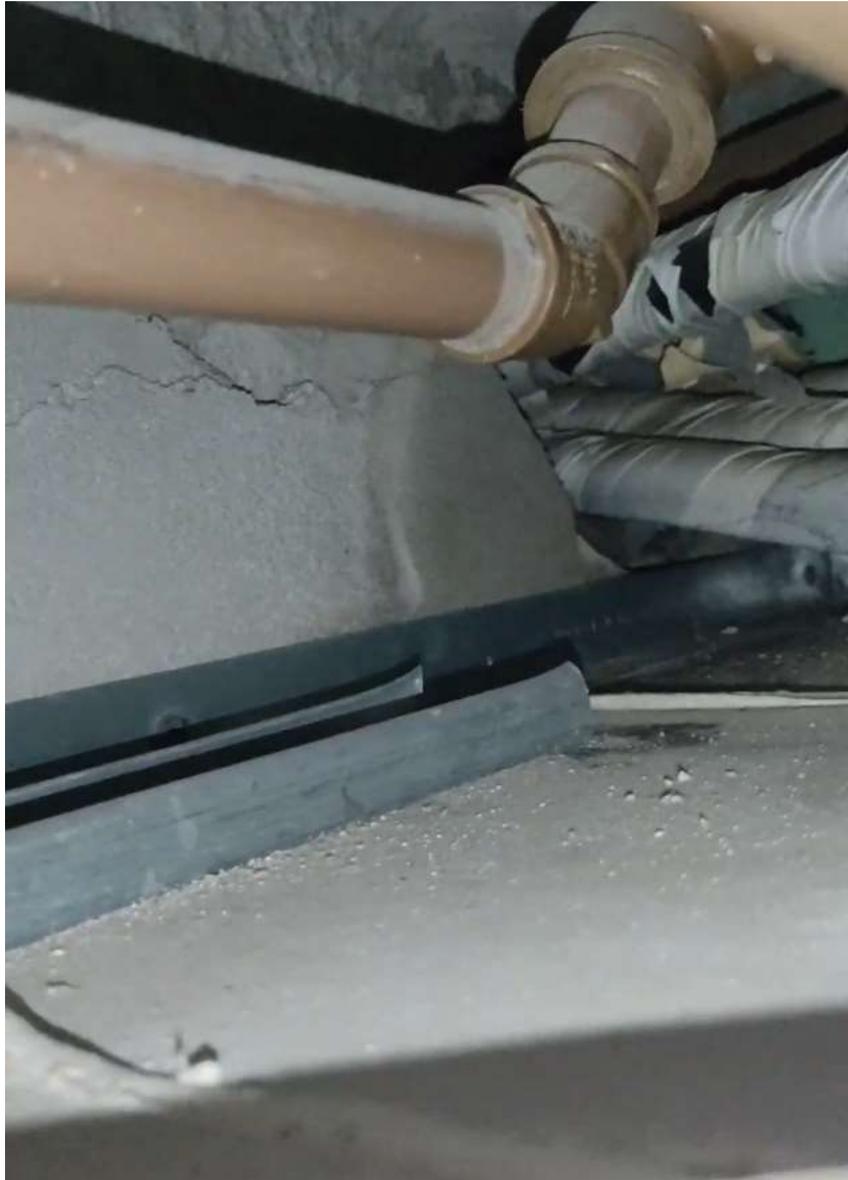
Ao acessar o entreforro através do alçapão de inspeção, foi possível notar que o revestimento interno da parede da fachada possuía manchas de umidade, e que os dutos de ar condicionado possuíam escoamento de água (Figuras 7 e 8).

Figura 7 – Mancha de escorrimento abaixo dos dutos de ar-condicionado no entreforro

Figura 8 – Mancha de umidade no revestimento interno da parede da fachada junto aos dutos de ar condicionado no entreferro.

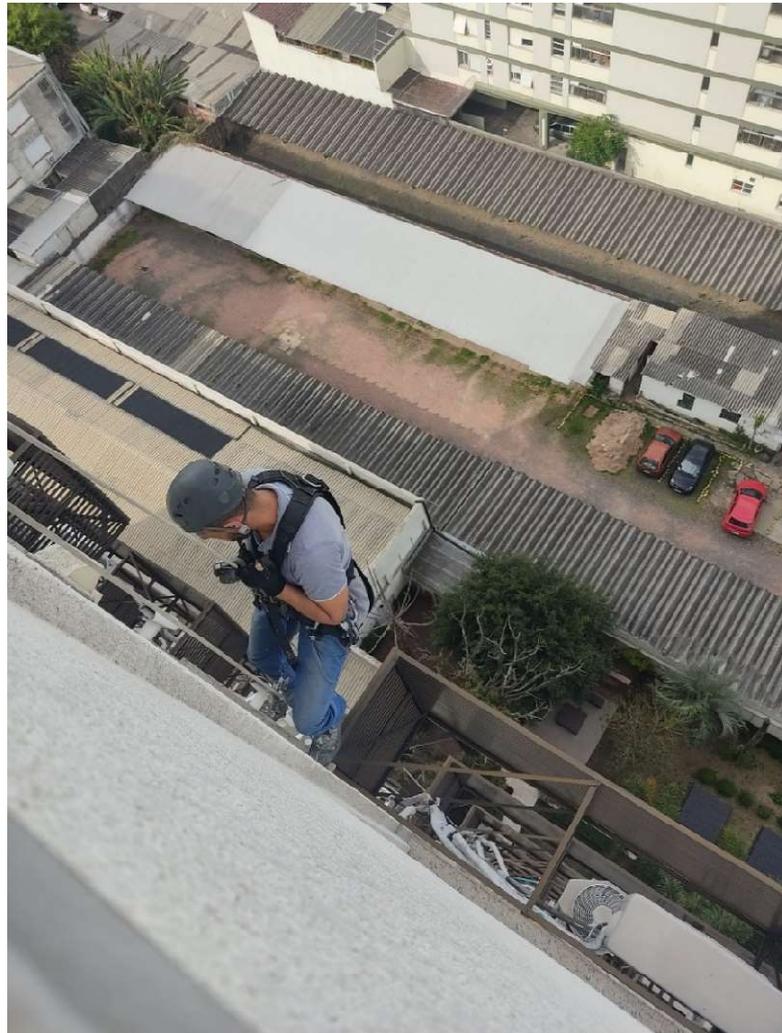
Para prosseguir com a avaliação, optou-se por fazer uma inspeção visual na fachada, para isso foi necessária uma equipe de serviço em altura (Figura 9). Na inspeção observou-se que os dutos que fazem a ligação entre a unidade condensadora e a evaporadora foram chumbados junto ao revestimento externo da fachada, e nessa região encontrou-se fissuras e desagregação no revestimento, levando a infiltração da água da chuva (Figura 10). Esse tipo de falha poderia ser detectado ainda na etapa de projeto caso houvesse o projeto de fachadas, tornando possível uma solução efetiva, que talvez envolvesse alterações no projeto estrutural ou de alvenaria.

Figura 9 – Inspeção visual da fachada com equipe de serviço em altura

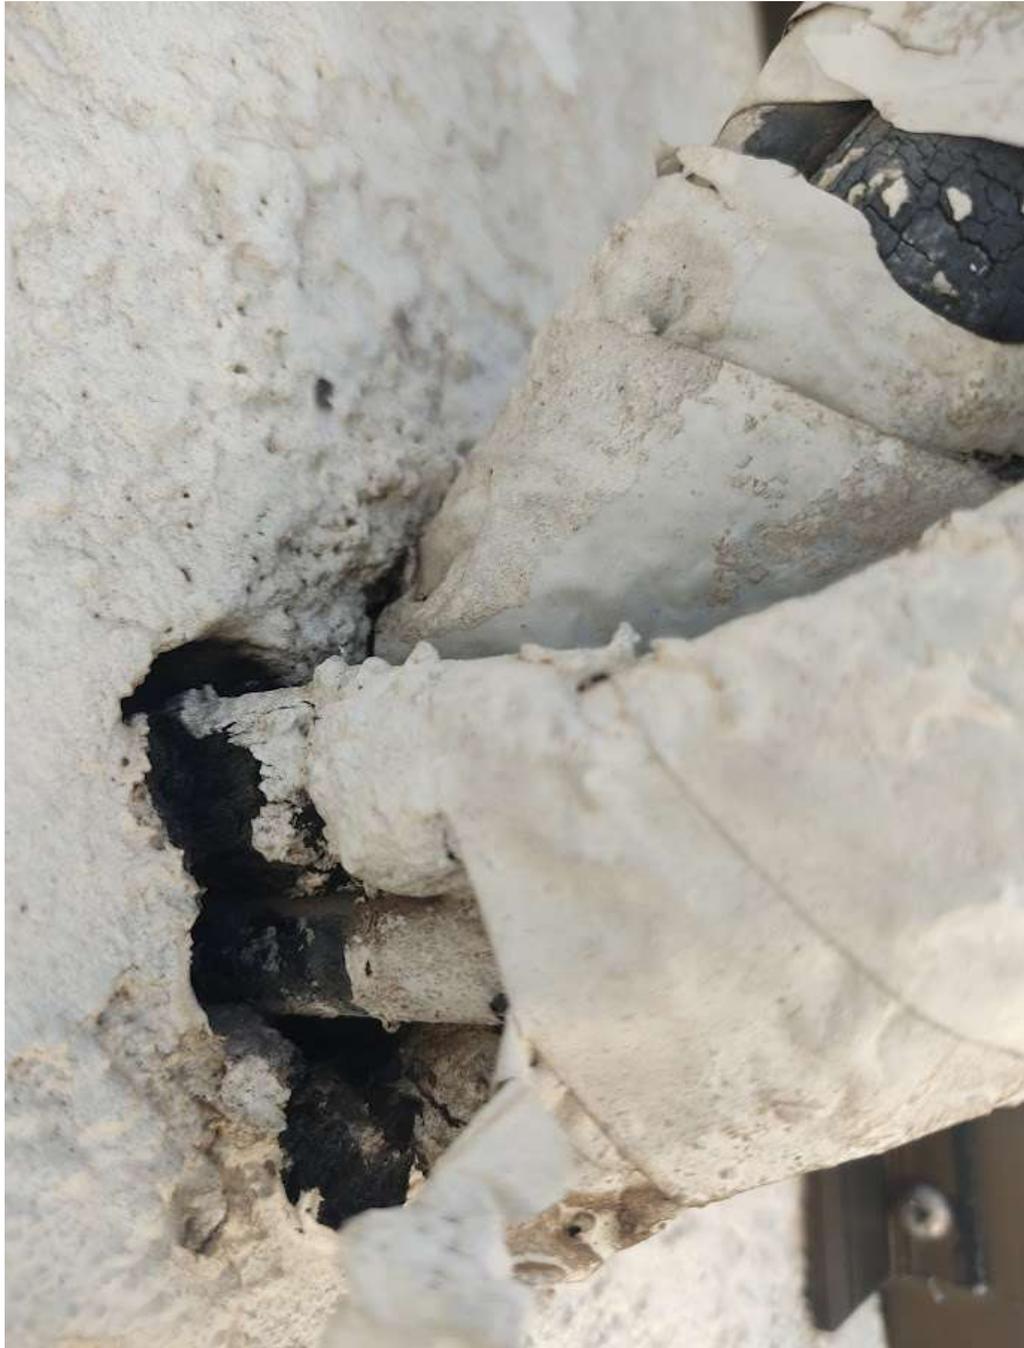
Apesar de a atualização da norma em relação a obrigatoriedade do projeto de revestimento de fachadas em edificações ser posterior ao projeto desta edificação, fica claro a importância de se agregar este projeto para prever a compatibilização de interfaces na fachada, uma vez que qualquer falha pode gerar risco à integridade da obra.

Figura 10 – Desagregação do revestimento junto aos dutos do ar condicionado na fachada

Para solucionar o problema, a equipe de engenharia da incorporadora indicou o seguinte procedimento: Remoção do material desagregado, limpeza da superfície, regularização do revestimento argamassado (caso necessário) e posterior aplicação de selante elastomérico monocomponente para vedação geral contra intempéries (Figura 11).

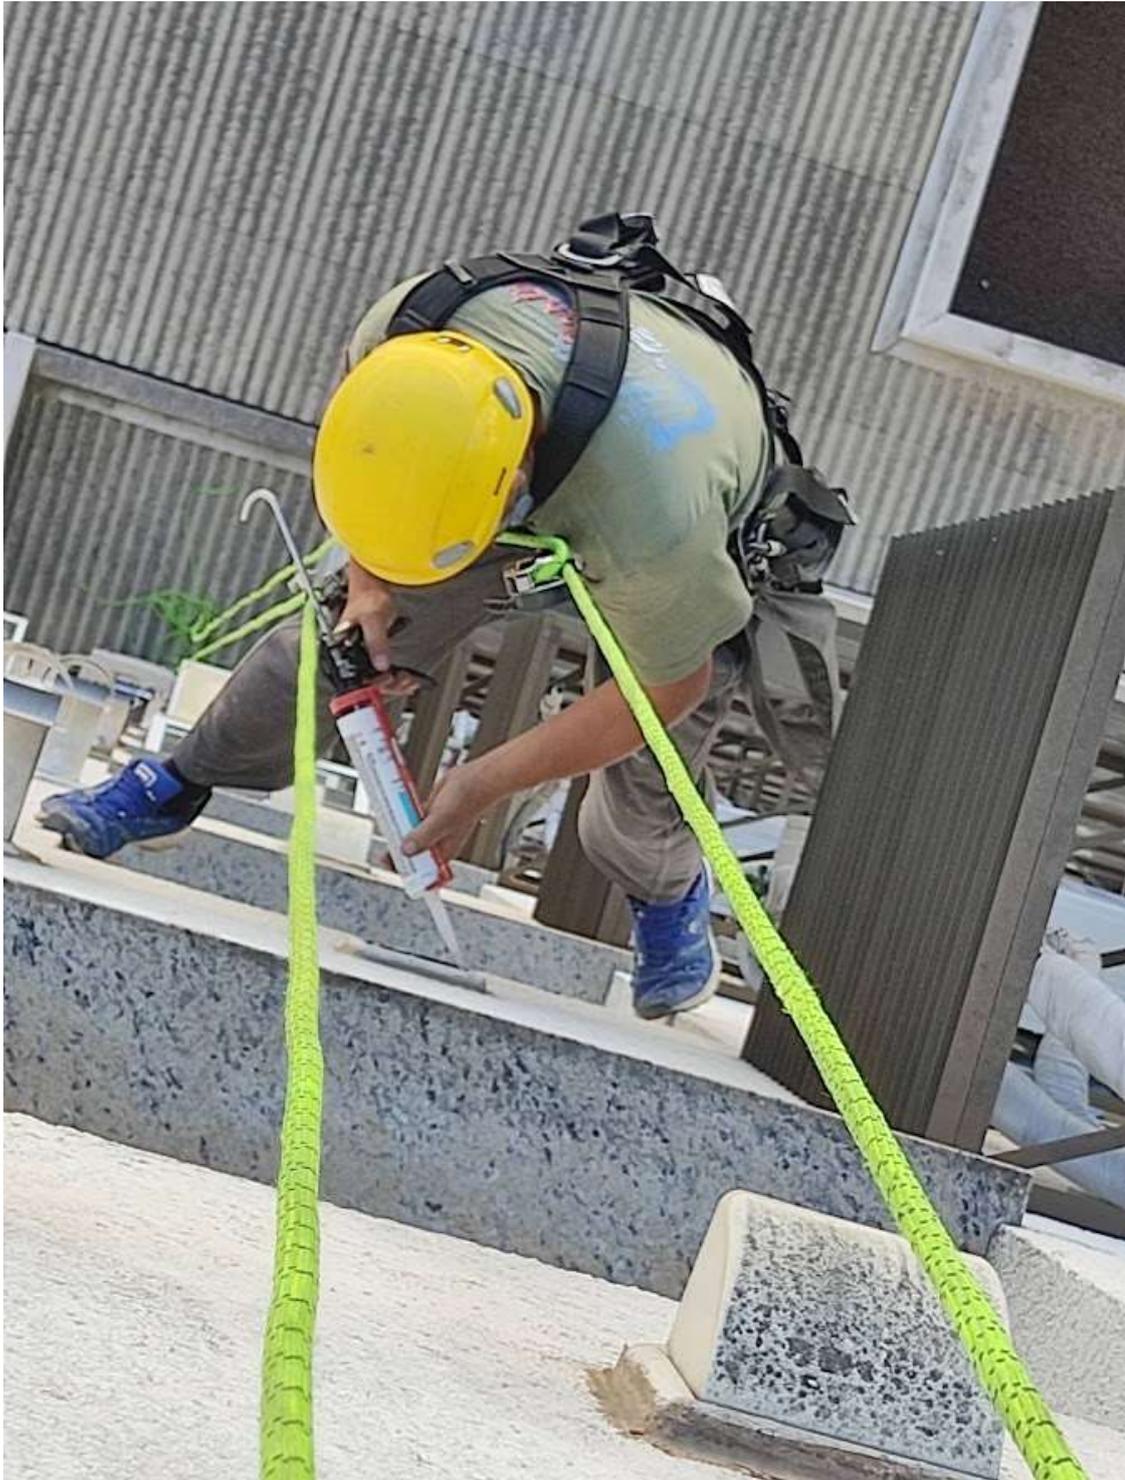
Figura 11 – Aplicação de selante em componentes da fachada

A solução adotada pela equipe de engenharia da incorporadora não se mostrou eficiente, uma vez que durante o período pesquisado foi necessário executar novamente a vedação em outros apartamentos que já haviam tido intervenção de mesmo tipo em período anterior, mostrando

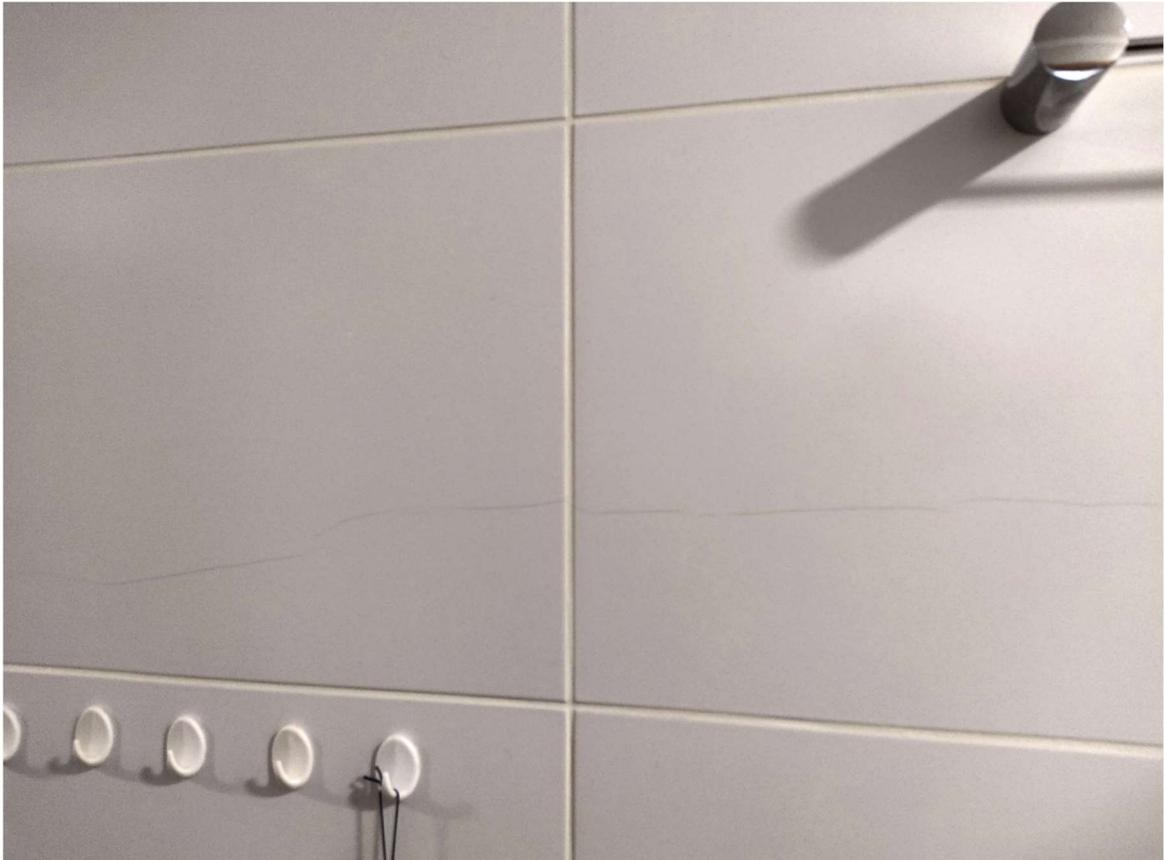
Em segundo lugar na lista dos chamados quanto ao Micro estão os atendimentos em relação às cerâmicas de parede de banheiro trincadas (Figura 12). Em geral, a incorporadora não atende este tipo de chamado por considerar que as cerâmicas tem sua garantia até a entrega do imóvel ao cliente, com a justificativa de que a quebra de peças cerâmicas estaria relacionada a danos provocados por mal uso, como pancadas acidentais. Neste caso observou-se uma recorrência neste tipo de chamado que levou a incorporadora a atender para entender o que estava acontecendo.

Na inspeção, observou-se que as cerâmicas que trincavam se localizavam na parede junto ao box. Esta parede é constituída por gesso acartonado e é onde está fixada uma saída de ventilação

Este tipo de ocorrência serve de lição para que em futuros empreendimentos da incorporadora sejam adotadas estruturas mais reforçadas nos pontos de paredes de gesso acartonado que sirvam de suporte para o sistema de exaustão. Este reforço deveria constar no projeto destas paredes. Novamente, a não elaboração de um projeto levou a ocorrência de manifestações patológicas.

Figura 12 –Trincas em cerâmicas

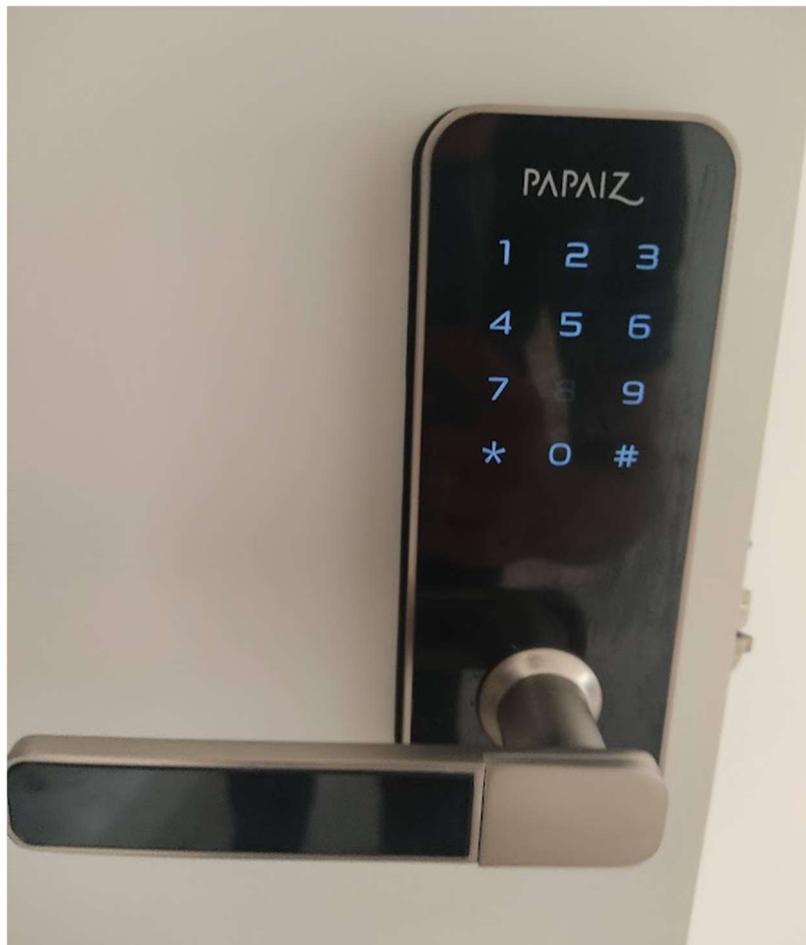
Essa situação poderia ser evitada caso a incorporadora tivesse feito um período de testes com a fechadura escolhida durante o período da construção da edificação, considerando que se tratava de uma nova tecnologia, ainda não utilizada pela incorporadora. Avaliando com o tempo necessário, ficaria evidente a ineficiência do modelo, sobrando tempo para escolher outro produto mais eficiente.

Figura 16 – Fechadura eletrônica com *touchpad* estragado
