**UNIVERSIDADE FEDERAL DO RIO GRANDE DO SUL
ESCOLA DE ENGENHARIA
CURSO DE ENGENHARIA CIVIL**

**ALVENARIA ESTRUTURAL: ESTUDO DE CASO
AVALIANDO DIVERGÊNCIAS ENTRE EXECUÇÃO DA
OBRA E NORMAS**

ALVENARIA ESTRUTURAL: ESTUDO DE CASO ENTRE DIVERGÊNCIAS DAS NORMAS E EXECUÇÃO DA OBRA

Trabalho de Conclusão de Curso apresentado à Comissão de Graduação do Curso de Engenharia Civil da Escola de Engenharia da Universidade Federal do Rio Grande do Sul, como parte dos requisitos para obtenção do título de Engenheiro Civil

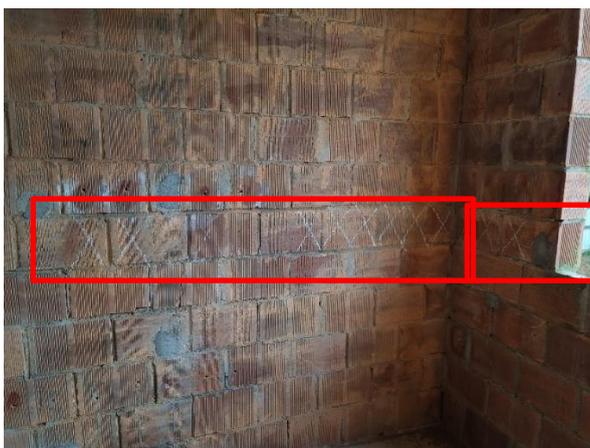
Figura 33 – Marcação dos pontos de graute de reforço estrutural: Torre E, 2º pavimento
- Quarto

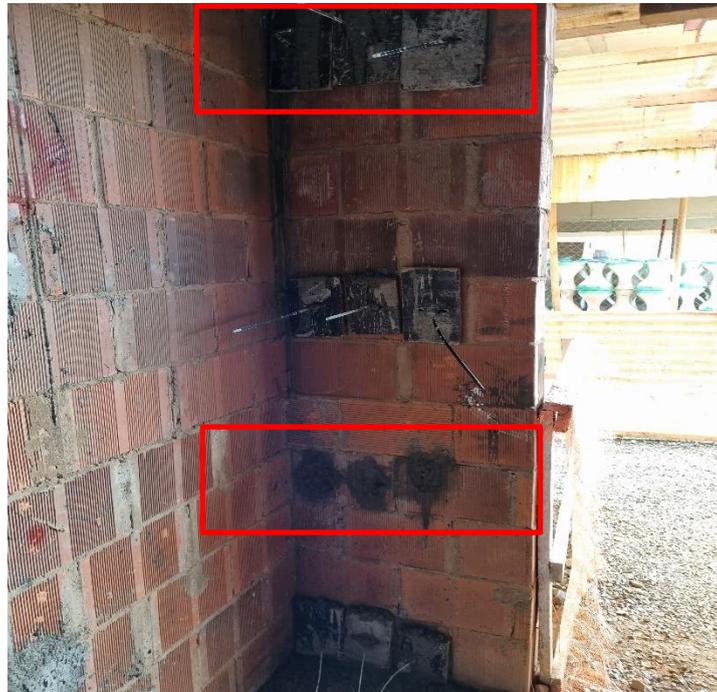
Figura 35 – Pontos de reforço de grautes executados na obra: entrada da torre C

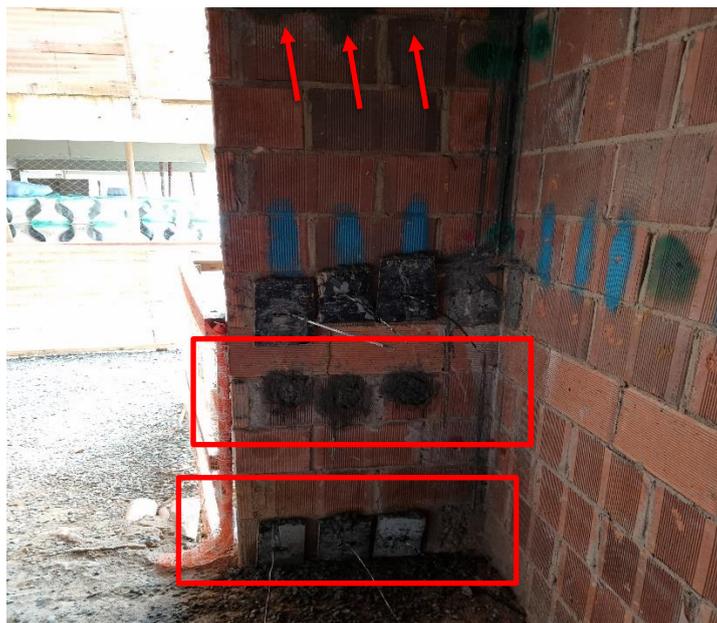
Figura 36 – Pontos de reforço de graute executados na obra: entrada da torre C

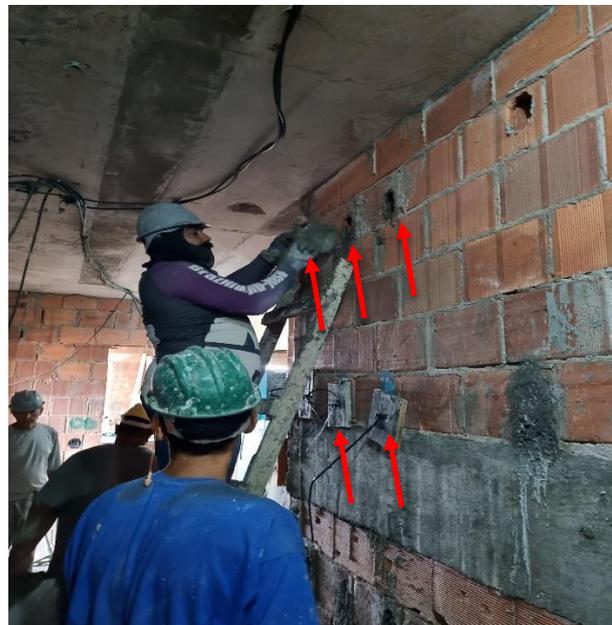
Figura 38 – Execução dos pontos de graute de reforço estrutural – Térreo, Torre C.

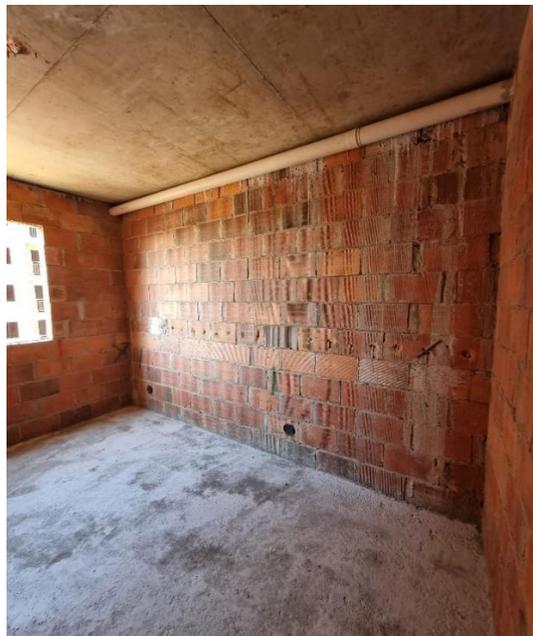
Figura 44 – Registro da parede A252

Pode-se observar, ao comparar com a norma, que o prumo da parede A252 em ambas as torres está fora dos limites permitidos pela norma, mesmo sendo uma parede de menor dimensão. Durante uma entrevista com o engenheiro da obra, levantou-se a questão se o fato de ser uma parede com mais pontos de graute poderia influenciar nisso, mas, em sua opinião, esse não seria o motivo principal. A principal questão é a necessidade de melhorar a conferência do prumo das paredes através de um maior controle da execução do processo.

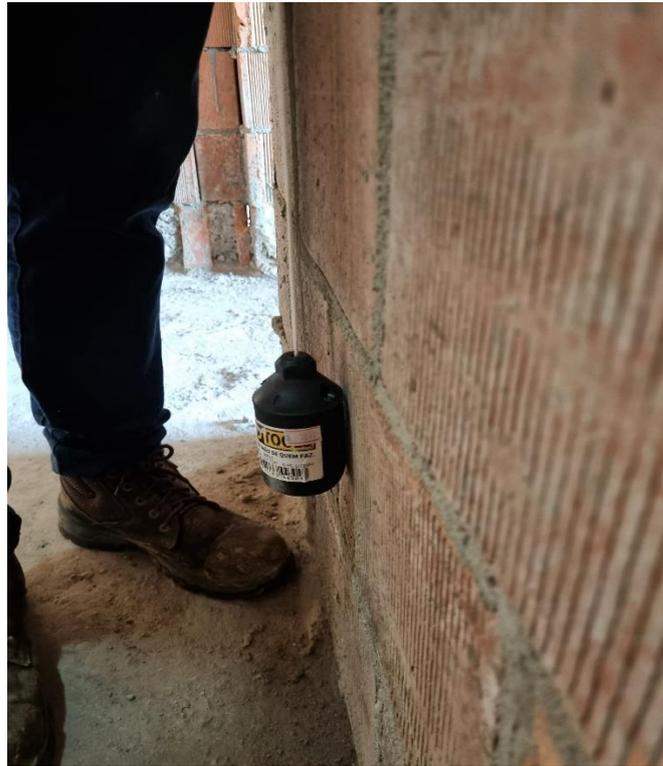
Figura 45 – Registro da medição do prumo in loco Torre C – 4º pav.

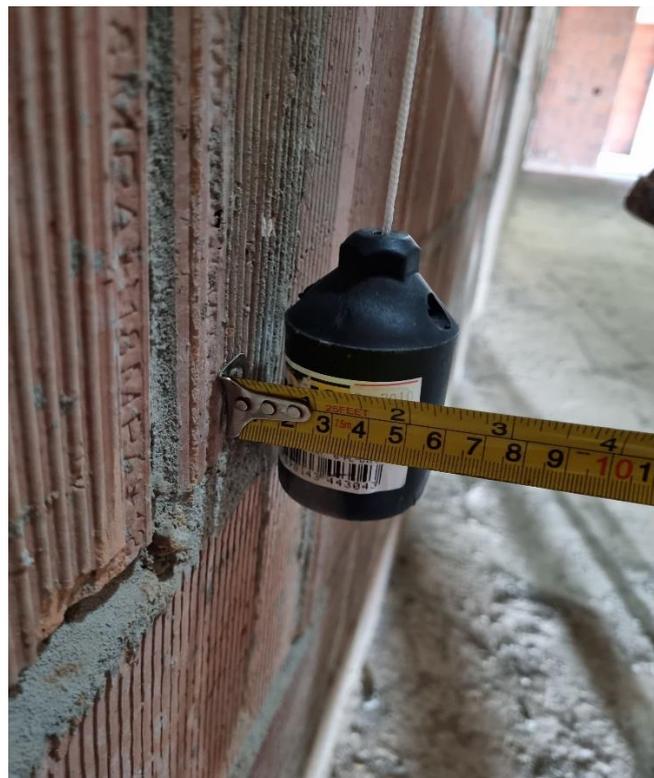
Figura 46 – Registro da medição do prumo in loco Torre A – 4º pav.
