**UNIVERSIDADE FEDERAL DO RIO GRANDE DO SUL
ESCOLA DE ENGENHARIA
CURSO DE ENGENHARIA CIVIL**

**ESTUDO DE CASO: PROBLEMAS EXECUTIVOS E
RECUPERAÇÃO DE PISCINAS COM PAREDES
ESTRUTURAIS DE VIDRO**

Trabalho de Conclusão de Curso apresentado à Comissão de
Graduação do Curso de Engenharia Civil da Escola de Engenharia
da Universidade Federal do Rio Grande do Sul, como parte dos
requisitos para obtenção do título de Engenheiro Civil

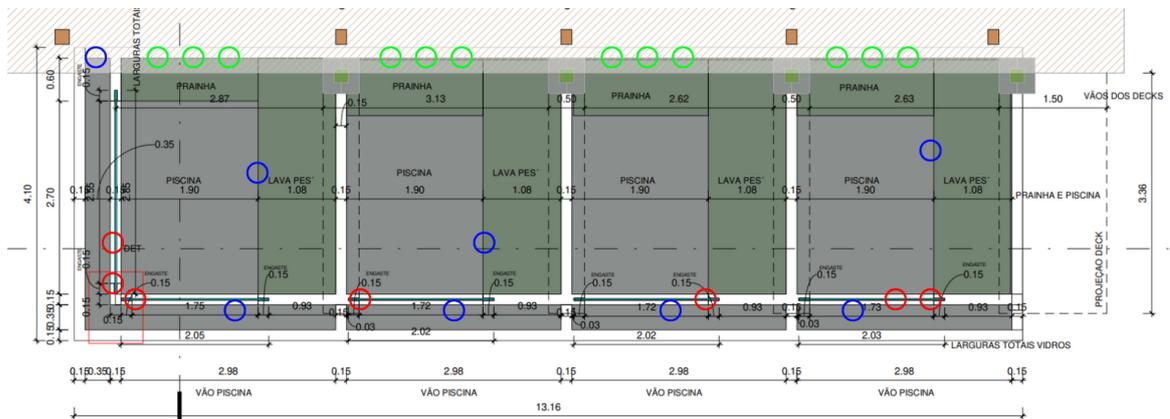
Figura 20 - Mapeamento dos pontos de infiltração

A Figura 20 busca ilustrar todos os pontos de vazamentos identificados pela empresa responsável pela execução da recuperação das piscinas.

Portanto, foram identificados diversos pontos de vazamento que foram separados em três categorias:

- a) vazamentos nas paredes: pontos em que a água está escoando através das paredes revestidas com revestimento cerâmico;
- b) vazamentos nos pontos de tubulações emergentes: pontos em que o vazamento ocorre através da interface das tubulações emergentes com a estrutura de concreto armado;
- c) vazamentos junto às paredes estruturais de vidro: pontos onde a água está vertendo junto à interface das paredes estruturais de vidro e da estrutura de concreto armado.

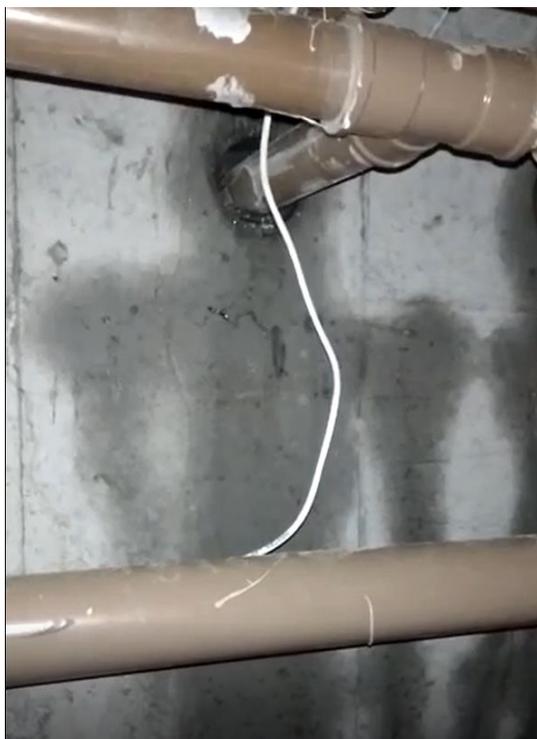
Figura 21- Ponto de vazamento junto à tubulação emergente

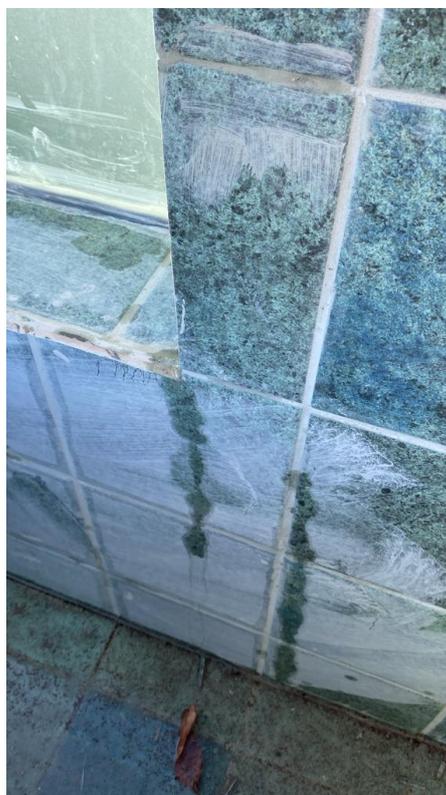
Figura 22 - Vazamentos junto à parede estrutural de vidro

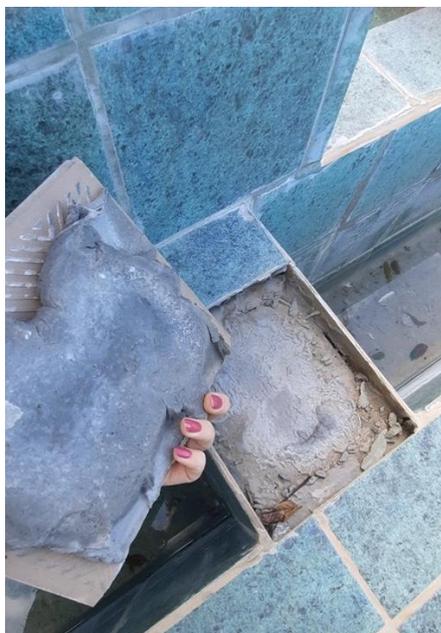
Figura 23 - Peça cerâmica deslocada

Foi visto (Figura 23) que, durante o assentamento das pastilhas cerâmicas, não foi realizado o preenchimento total das peças em nenhum momento e, nem mesmo, teve constatada a utilização da desempenadeira dentada para tal e, de acordo com a NBR 13753 (ABNT, 1996), deve-se utilizar a desempenadeira dentada e fazer o preenchimento total das peças cerâmicas no momento do assentamento. Este fato é a razão pela qual muitas das peças acabaram sofrendo deslocamento. Também pode ter corroborado o fato de as piscinas não possuírem nenhuma junta de movimentação ou dessolidarização, dificultando a absorção das movimentações impostas ao revestimento cerâmico.

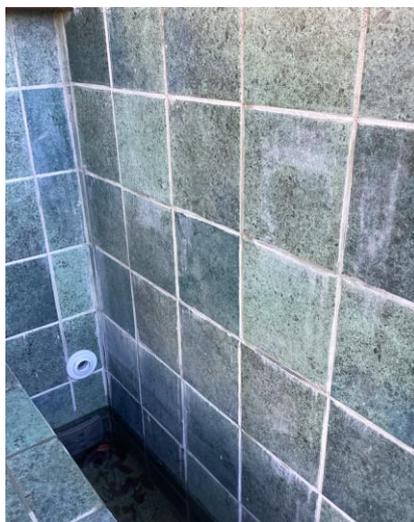
- b) Eflorescências: diversas paredes das piscinas apresentavam a presença da eflorescência em suas superfícies, principalmente nas paredes externas das piscinas. A Figura 24 ilustra uma dessas paredes. A causa pela qual as eflorescências ocorreram foi a falta de aplicação de material impermeabilizante nas paredes externas da piscina, permitindo que o revestimento de argamassa executado anteriormente ao revestimento cerâmico ficasse em contato com a água e, por consequência, possibilitasse a carbonatação do cimento presente na argamassa.

Figura 24 – Eflorescências na parede de uma das piscinas avaliadas

Uma outra manifestação patológica encontrada nas piscinas foi a presença de eflorescências nas paredes e, como foi descrito anteriormente, sua ocorrência se dá na presença da cal livre no cimento e do contato da mesma com o gás carbônico (carbonatação). É aceitável que as eflorescências que surgiram nas paredes sejam, muito, em função das próprias falhas de impermeabilização das piscinas. Pode se dizer que, através dos vazamentos, a água das piscinas tenha ido de dentro para fora e, nas paredes externas, entrou em contato tanto com o

Além do fato de que a piscina não deveria ter a ocorrência de vazamentos, outra forma de se diminuir ou evitar a presença de eflorescências seria através da aditivação do revestimento de argamassa de regularização e da argamassa colante com um produto que possua função hidrofóbica, criando uma barreira contra a umidade e dificultando a ocorrência da reação química.

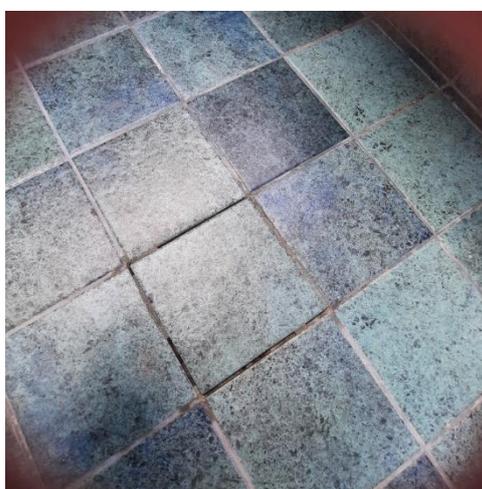
- c) Falha de rejuntamento: Mesmo que em menor quantidade se comparadas às outras manifestações patológicas, foram encontrados alguns pontos com falha de rejuntamento, conforme a Figura 25.

Figura 25 - Falha de rejuntamento

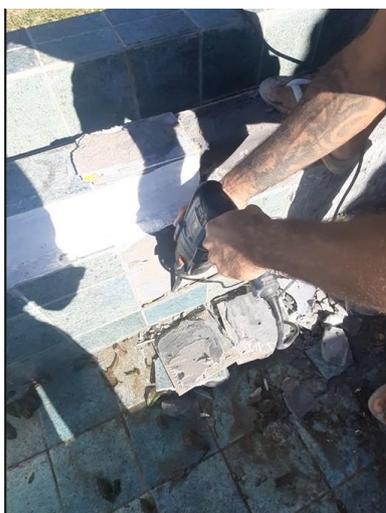
Figura 26 - Peças cerâmicas sem preenchimento de argamassa colante adequado

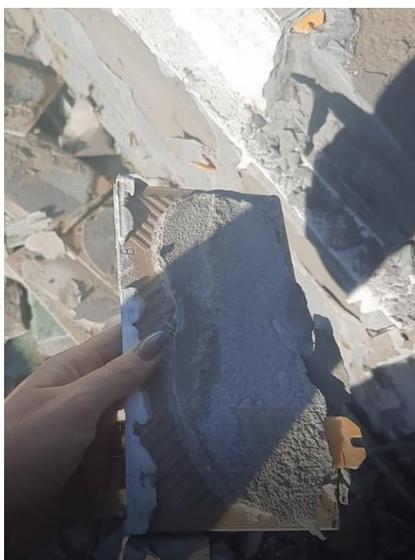
Figura 27 - Peças cerâmicas sem preenchimento de argamassa colante adequado

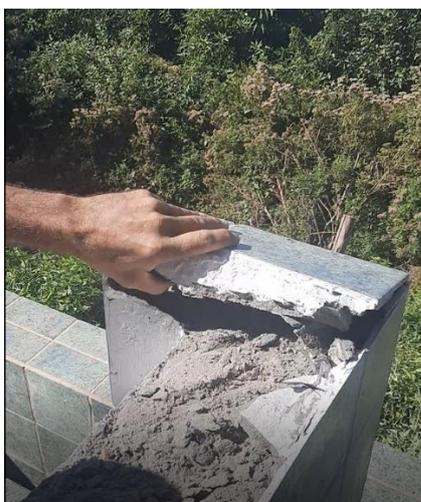
Na situação ilustrada pela Figura 28, é perceptível o uso exagerado de argamassa colante na colagem do revestimento cerâmico. É possível que este recurso tenha sido utilizado a fim de nivelar a borda da piscina, uma vez que o revestimento de argamassa não foi suficiente para o nivelamento. Esta figura elucida três erros em três etapas diferentes de execução, uma vez que

Figura 28 - Grande quantidade de argamassa colante utilizada

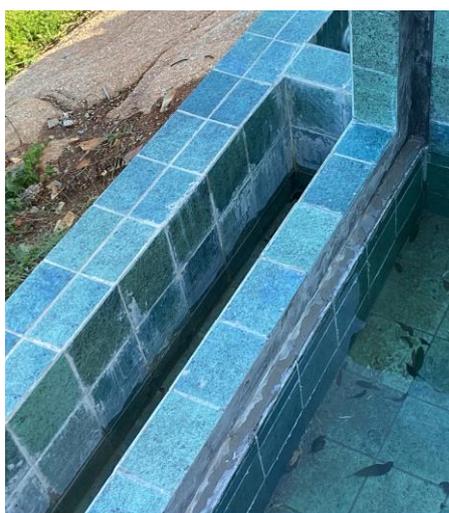
Assim como demonstrado anteriormente na Figura 24, a Figura 29 demonstra mais pontos de eflorescência ocorrendo nas paredes externas, desta vez na calha de captação da borda infinita de uma das piscinas:

Figura 29 - Presença de eflorescências nas paredes externas

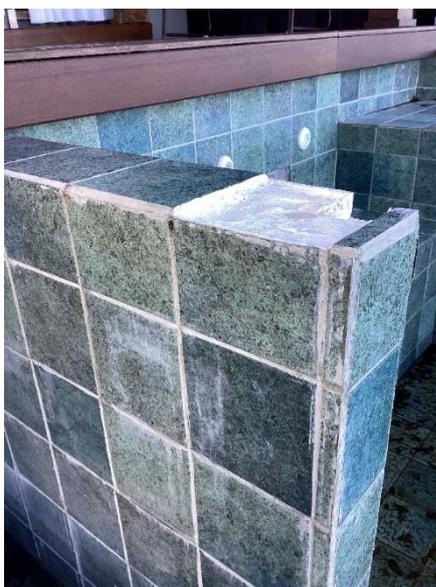
A Figura 30 possui a representação de duas das manifestações patológicas encontradas, há tanto a presença de eflorescência nas paredes externas, quanto o deslocamento de uma das peças cerâmicas da borda de uma das piscinas.

Figura 30 - Presença de eflorescências e peça cerâmica deslocada

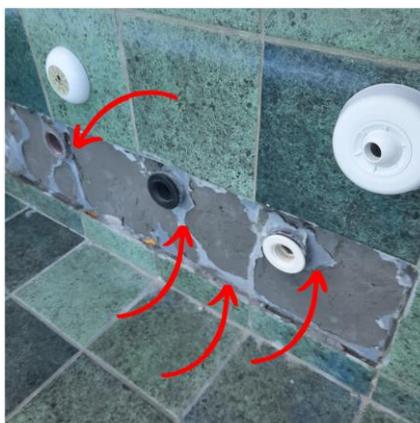
Em conformidade com os diversos pontos de vazamentos relatados anteriormente, é possível afirmar que a execução do sistema de impermeabilização das piscinas teve diversas falhas no decorrer do seu processo.

Figura 49 - Resquícios do sistema de impermeabilização executado inicialmente

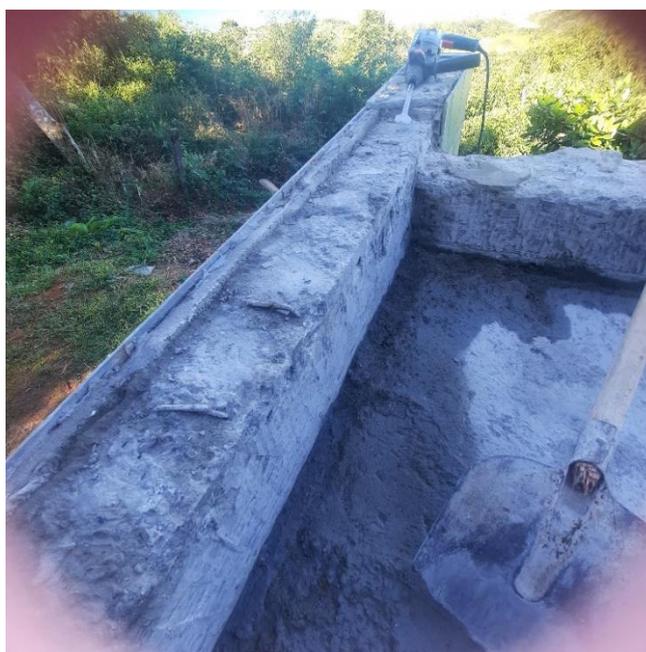
Figura 50 - Estribos a mostra após a retirada do revestimento inicial da estrutura

Quando se realiza a concretagem de uma estrutura em concreto armado, além de ser necessária a conferência do posicionamento de todas as armaduras e espessuras de cobrimento, é de extrema importância que a mesma seja executada sempre no prumo, no esquadro e nivelada. A falta de prumo, nível e esquadro em uma estrutura pode causar tanto um problema estrutural devido à presença exagerada de excentricidades não previstas no dimensionamento da mesma, quanto problemas na execução dos serviços seguintes de revestimento dela. No caso das piscinas, além de poder ter algum dano estrutural (precisaria de uma avaliação de um engenheiro especialista para confirmar, o que não ocorreu), foi a falta de prumo, nível e esquadro que acarretaram em espessuras além das permitidas no revestimento de argamassa e no revestimento cerâmico, como mostra a Figura 51, indicando a espessura excessiva do revestimento de argamassa erroneamente usada para manter o esquadro e alinhamento da estrutura em sua regularização.

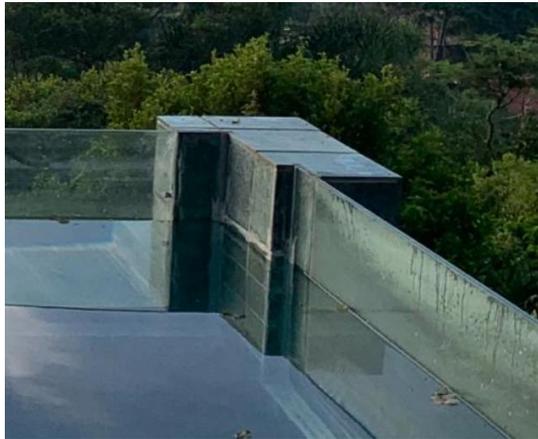
Os vazamentos tiveram origem pelo método de instalação das paredes que foi executado em discordância com o que constava no projeto executivo. A Figura 52 elucida o projeto executivo através do detalhe de engaste dos vidros que deveria ser executado.

Figura 53 - Instalação das paredes estruturais de vidro

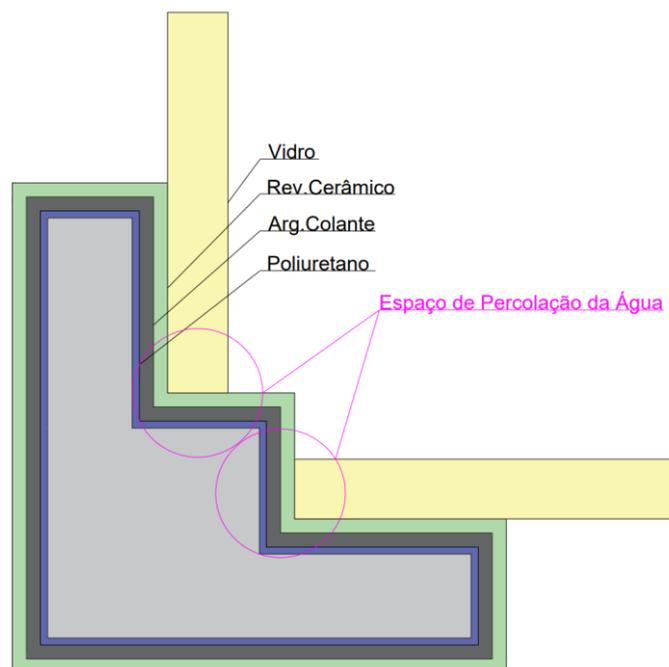
Portanto, ao não seguir o próprio projeto, a empresa responsável pela construção das piscinas acabou permitindo a passagem da água e causando todos os danos ao cliente e seus hóspedes. A Figura 54 foi elaborada pelo autor para elucidar por onde se deu a passagem da água.

Figura 54 - Vista superior da execução da instalação das paredes estruturais de vidro

entre o revestimento cerâmico e a membrana de poliuretano ficou exposta à percolação da água, o que ocasionou os vazamentos.

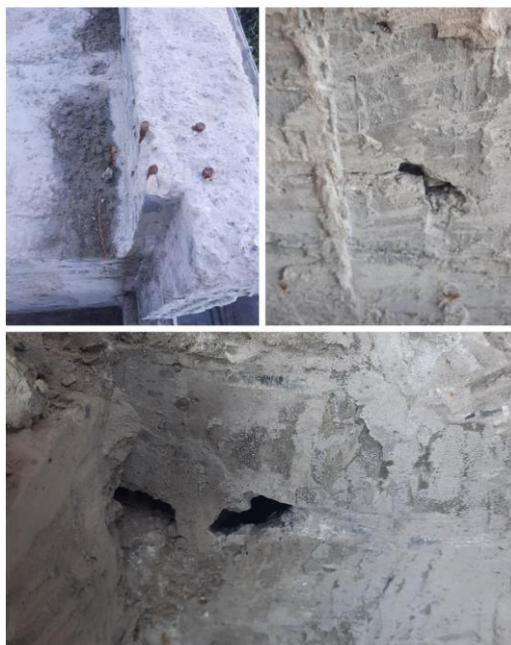
A primeira orientação dos engenheiros responsáveis foi pela retirada de todos os revestimentos das piscinas afim de reaproveitar apenas a estrutura em concreto armado já executada. É de entendimento do autor de que teria sido de maior prudência o contato com um engenheiro especialista para que fosse realizada uma avaliação das condições da estrutura de concreto armado. Além de ter sido encontrado muitos erros de concretagem (Figura 55), devido aos vazamentos, a estrutura ficou exposta à passagem de água no seu interior por praticamente 5 meses e é presumível que ela tenha tido sido comprometida de alguma maneira e que sua vida útil tenha sido diminuída.

Figura 55 - Falhas na execução da concretagem

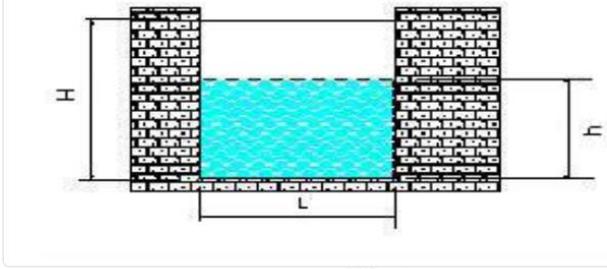
Além dos muitos vazamentos, ocorreram abaulamento em todas as paredes estruturais de vidro, caracterizando uma deformação excessiva devido aos esforços de flexão impostos pela água interna das piscinas. Tal ocorrência se deu devido às pequenas espessuras das paredes que, no projeto executivo (Figura 52), seriam compostas por duas lâminas de 20mm cada quando, na realidade, foram instaladas paredes compostas de duas lâminas de 4mm.

Figura 56 - Verificação da espessura das paredes estruturais de vidro

Altura do Vidro	0,73 metros
Largura do Vidro	1,82 metros
Altura da Água	0,73 metros
Considerado	
Taxa de trabalho admissível a flexão	36,00 kg/cm ²
Placa apoiada em três lados	
Resultado do Calculo	
Área da Peça	1,33 m ²
Vidro / Resultados	Espessura Recomendada
Vidro laminado recozido	52,00 mm
Vidro laminado temperado	23,00 mm
