**ANÁLISE DE MANIFESTAÇÕES PATOLÓGICAS  
DECORRENTES DA UMIDADE EM EDIFICAÇÃO  
MULTIFAMILIAR: ESTUDO DE CASO**

Trabalho de Conclusão de Curso apresentado à Comissão  
de Graduação do Curso de Engenharia Civil da Escola de  
Engenharia da Universidade Federal do Rio Grande do Sul,  
como parte dos requisitos para obtenção do título de  
Engenheiro Civil

O objeto de estudo deste trabalho situa-se em Porto Alegre, no bairro Centro. Nas figuras 4 e 5 pode-se observar a localização da edificação. Trata-se de uma edificação com vinte e cinco pavimentos, composta por sistema estrutural de concreto armado, com aproximadamente 40 anos, onde serão analisados o 24º e o 25º pavimento e cobertura.

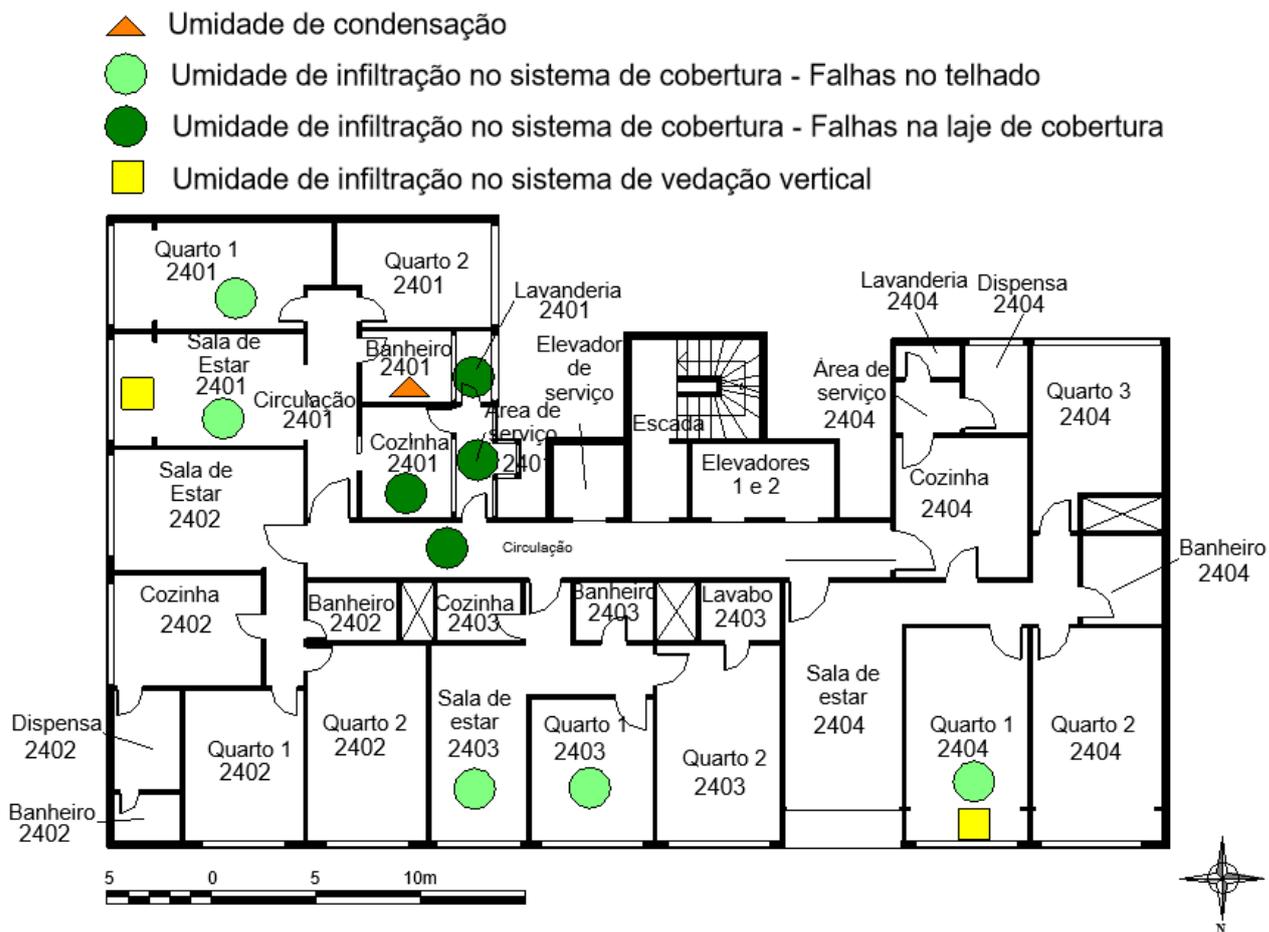
Figura 17: planta baixa do vigésimo quarto pavimento com representação das manifestações patológicas

De forma geral, no 24° pavimento observam-se diferentes tipos de umidade. Especificamente na unidade habitacional 2401 ocorre umidade de infiltração proveniente do sistema de cobertura devido a falhas na laje e no telhado, bem com umidade de infiltração no sistema de vedação vertical, na fachada orientada à Leste e umidade de condensação no banheiro próximo à lavanderia.

No apartamento 2403 verifica-se predominância de umidade de infiltração no sistema de cobertura devido à falhas no telhado, o que, também ocorre no apartamento 2404 conjuntamente com umidade de infiltração no sistema de vedação vertical.

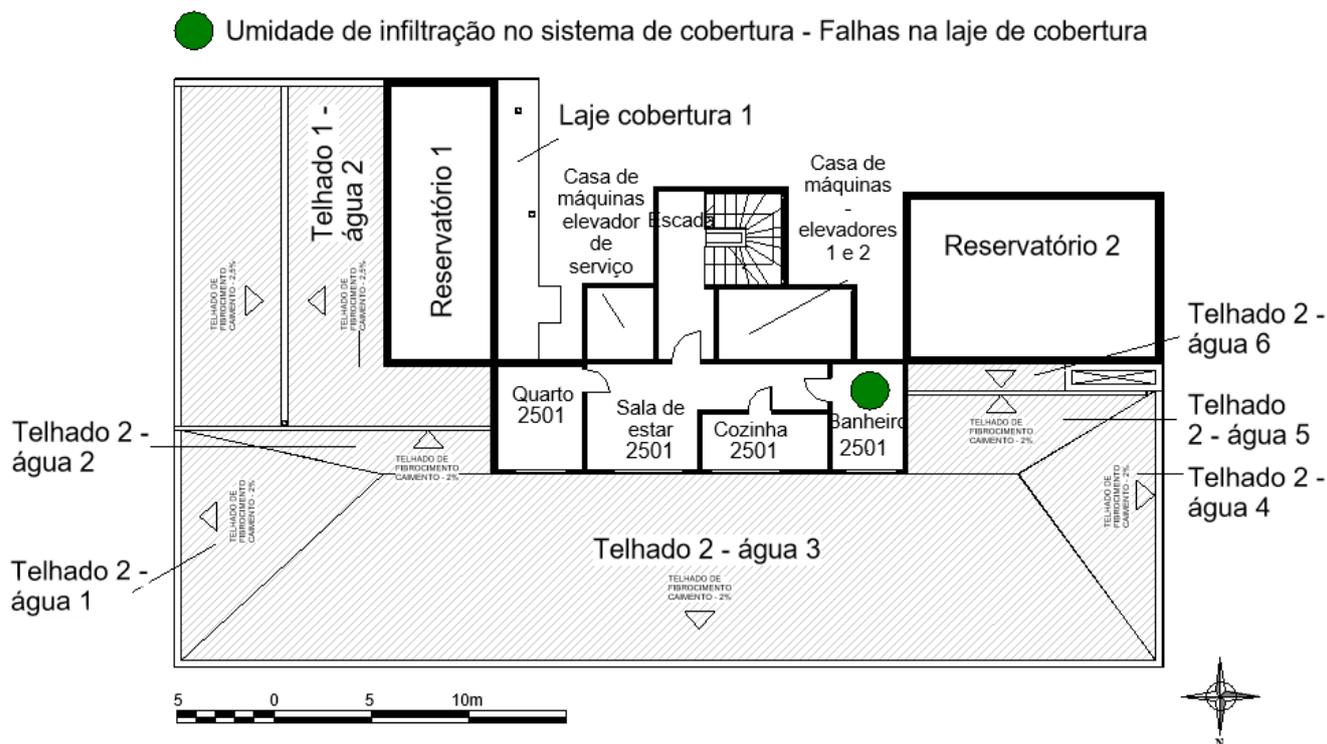
Figura 18: Planta baixa do vigésimo quinto pavimento com representação das manifestações patológicas

No apartamento 2501 observa-se predominância de umidade de infiltração no sistema de cobertura devido a falhas nas lajes de cobertura, conforme pode-se observar na figura 18.

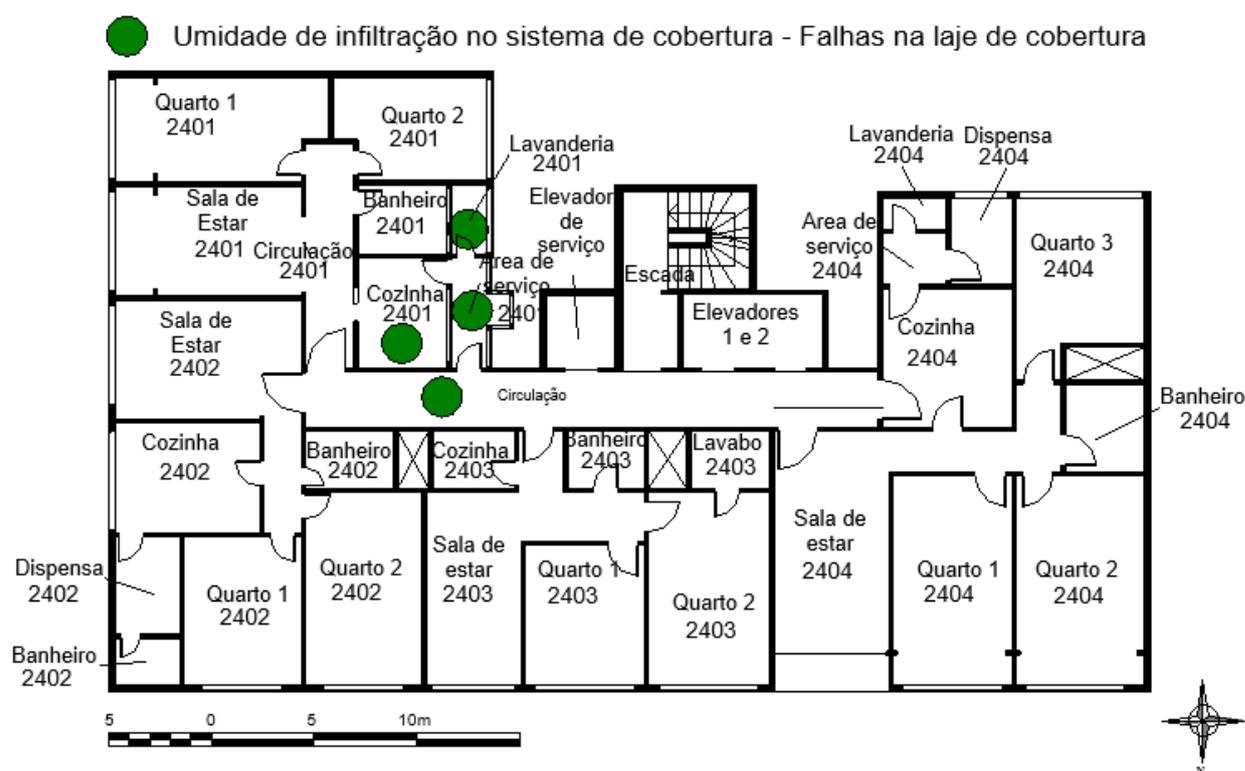
Figura 19: Planta baixa do vigésimo quarto pavimento com as divisões dos locais afetados pela falha de impermeabilização da laje de cobertura

Na laje de cobertura do vigésimo quarto pavimento observou-se quatro MPs em que a origem da infiltração é devida à umidade no sistema de cobertura, resultante de alguma falha na impermeabilização das lajes. Foram observadas três MPs no apartamento 2401 e uma MP na circulação do 24° andar. Na figura 19 estão apresentados os ambientes onde verificou-se a presença de umidade.

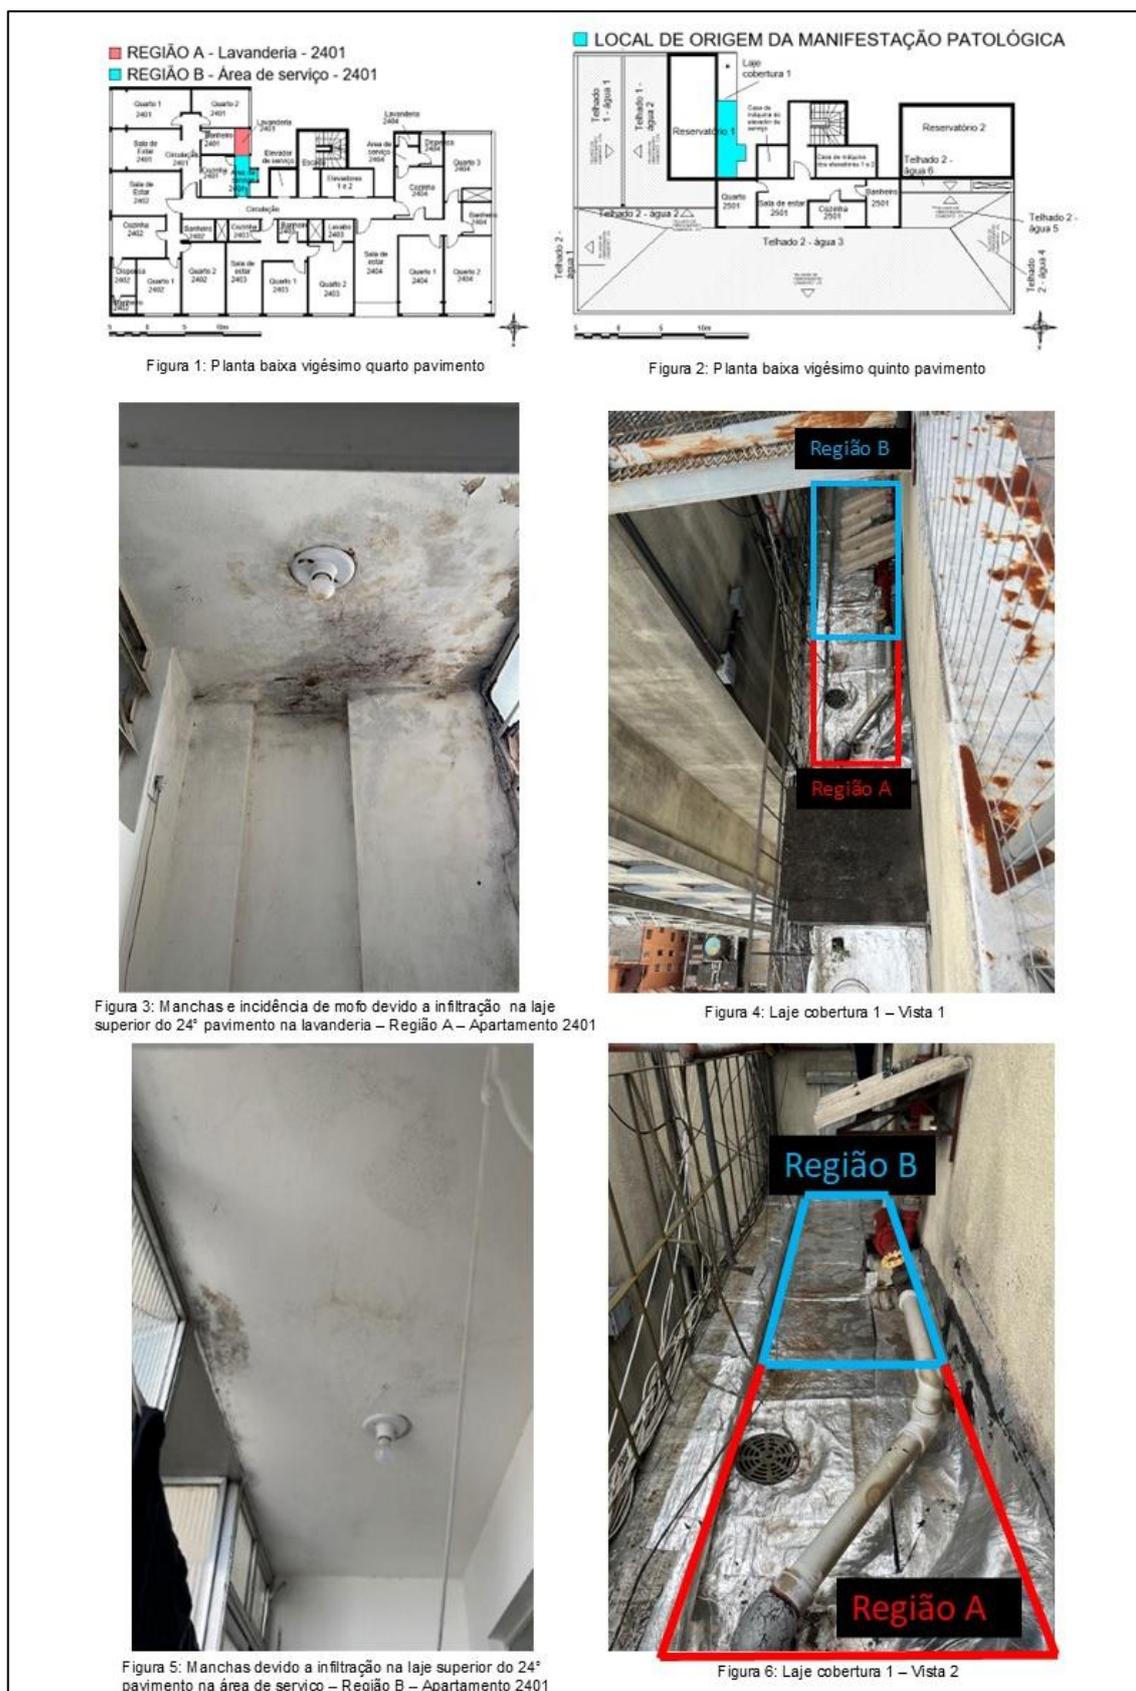
Quadro 2: Ficha técnica das manifestações patológicas: lavanderia e área de serviço do apartamento 2401

A figura 1 do quadro 2 apresenta a planta baixa do vigésimo quarto pavimento, onde as hachuras representam a divisão de dois cômodos vizinhos que possuem a mesma causa para MP verificada, sendo a REGIÃO A correspondente à lavanderia e a REGIÃO B, à área de serviço do apartamento 2401.

Na laje superior da lavanderia (REGIÃO A) observa-se que há ocorrência de umidade por infiltração com incidência de provável crescimento biológico. Além disso, verificou-se que no local há o gotejamento de água através do duto de instalação elétrica. Enquanto na laje superior da área de serviço (REGIÃO B) há ocorrência de umidade por infiltração, resultando em manchas no teto, com indicação de crescimento biológico.

Na área de serviço a infiltração ocorre pela falha do sistema de impermeabilização devido à falta de manutenção do mesmo, esta falha na estanqueidade permite a percolação da água sob a laje, resultando nas MPs observadas no ambiente.

A origem da infiltração na lavanderia se deve a dois fatores, o primeiro corresponde à falha na impermeabilização da laje de cobertura, o mesmo observado na área de serviço. O segundo fator corresponde à má execução da impermeabilização no entorno da tubulação da coluna de água da lavanderia que passa pela laje, como é possível observar na figura 20.

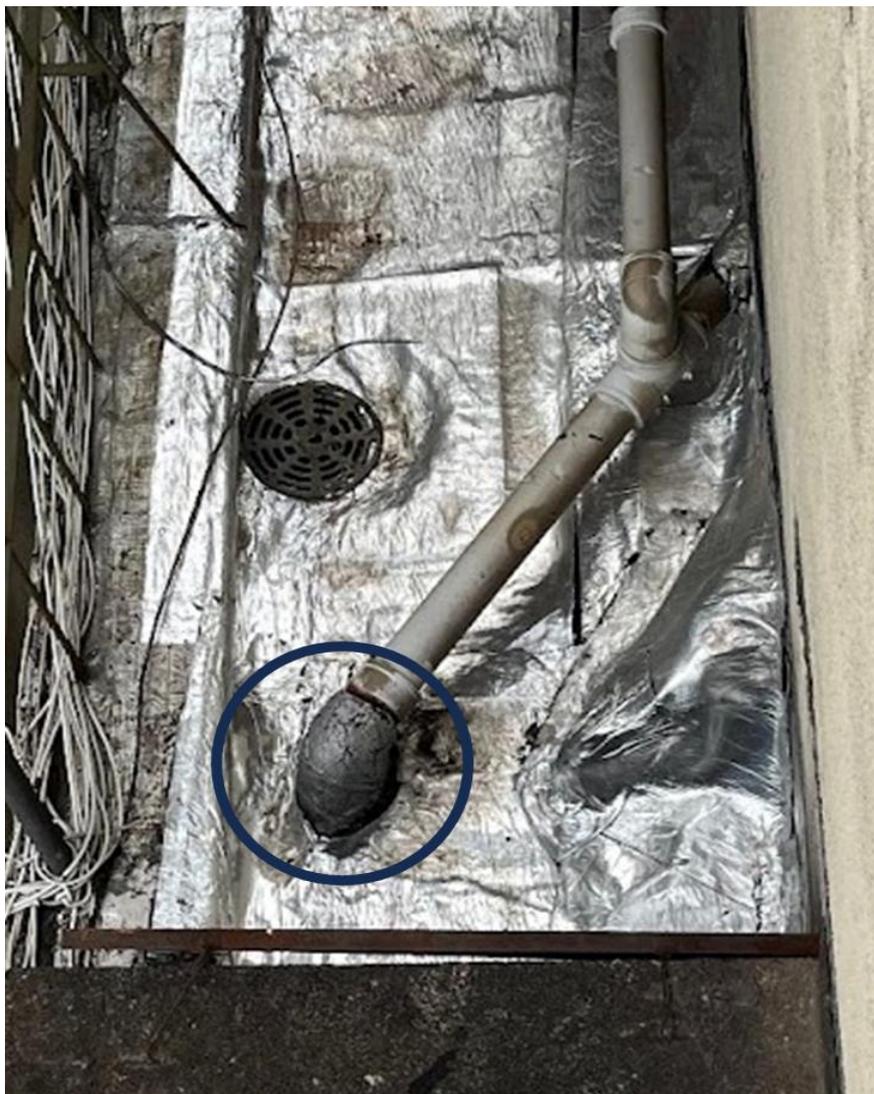
Figura 20: Laje de cobertura 1 - Tubulação da coluna d'água da lavanderia atravessando a laje

Com esses fatores temos a ocorrência de MPs, tais como o surgimento de manchas por umidade e a proliferação de agentes biológicos, resultando na deterioração dos materiais, prejudicando o conforto e a habitabilidade do usuário.

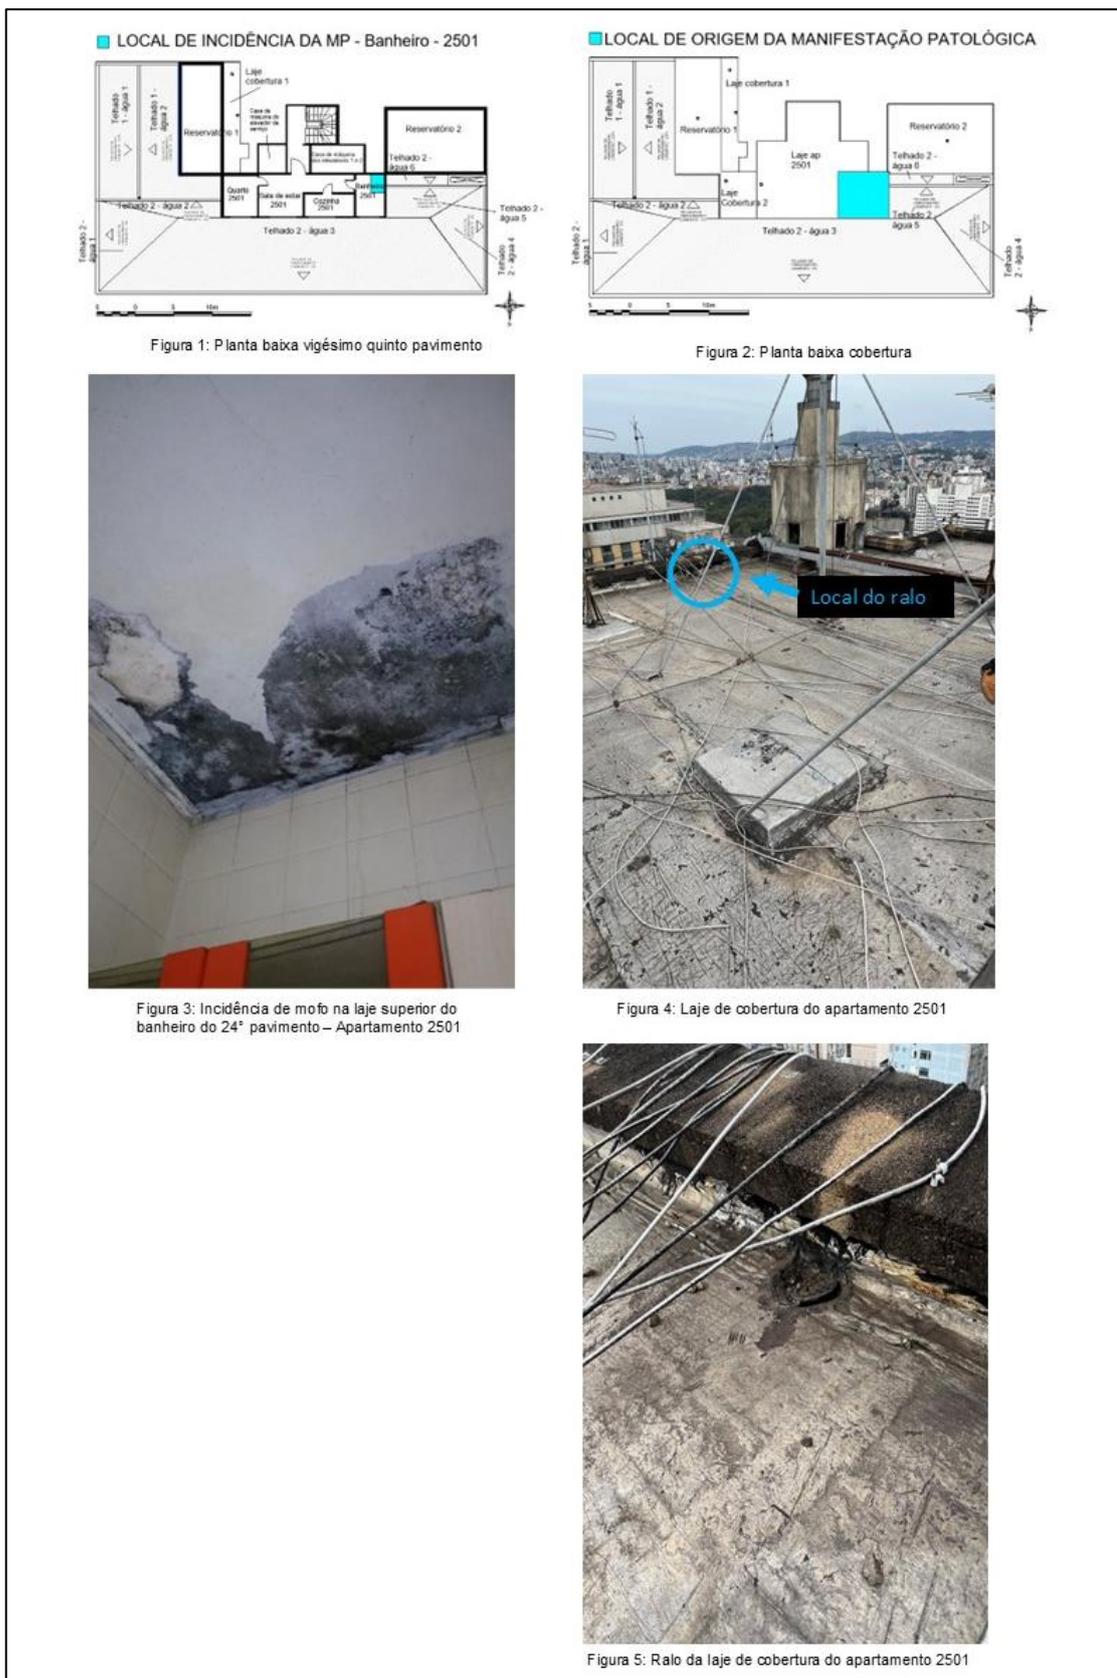
Quadro 4: Ficha técnica das manifestações patológicas: Banheiro do apartamento 2501

No banheiro do apartamento 2501, observa-se a existência de intenso crescimento biológico de coloração bastante escura (Figura 3 do quadro 4). É válido salientar o risco à saúde que ambientes altamente contaminados podem causar aos usuários da edificação. O apartamento 2501 ficou um tempo considerável sem estar habitado, sendo importante ressaltar que este não é um apartamento tipo, pois foi projetado para a zeladoria da edificação. Entretanto o zelador não residia na edificação, o que resultou em um longo período sem ocupação. Posteriormente, após a ocupação deste apartamento, verificou-se a ocorrência da MP.

A existência de umidade no banheiro é originária da infiltração que ocorre na laje acima do apartamento 2501. Este elemento em questão foi impermeabilizado com manta asfáltica com acabamento aluminizado. A NBR 9575 (ABNT, 2010) cita que a na execução do sistema de impermeabilização com a manta asfáltica deve ser realizado o transpasse da manta, assim evitando as possíveis frestas, neste requisito a laje de cobertura do apartamento 2501 enquadrou-se, onde o transpasse foi realizado de maneira correta. Entretanto, em outros pontos observou-se a má execução, como as irregularidades na impermeabilização entre os planos horizontais e verticais, a superfície com irregularidades e pela existência de elementos metálicos sem os arremates e reforços para a correta impermeabilização, a falta de manutenção foi outro problema existente que afetou a estanqueidade do sistema, porque visualiza-se pontos da manta asfáltica com fissuras. Estes problemas são os responsáveis pelo sistema de impermeabilização apresentar falhas, gerando a MP relatada no banheiro do apartamento 2501.

Um agravante para a falha no sistema de estanqueidade na laje de cobertura do apartamento 2501 é o ralo existente na região, pois encontra-se danificado e mal instalado, sua disposição não encaixa completamente no vão, o que permite a entrada de objetos causando a obstrução da tubulação (Figura 5 do quadro 4).

A falta de manutenção e a má execução na impermeabilização da laje de cobertura do apartamento 2501 são as responsáveis pela infiltração que originou a MP observada no banheiro do apartamento 2501.

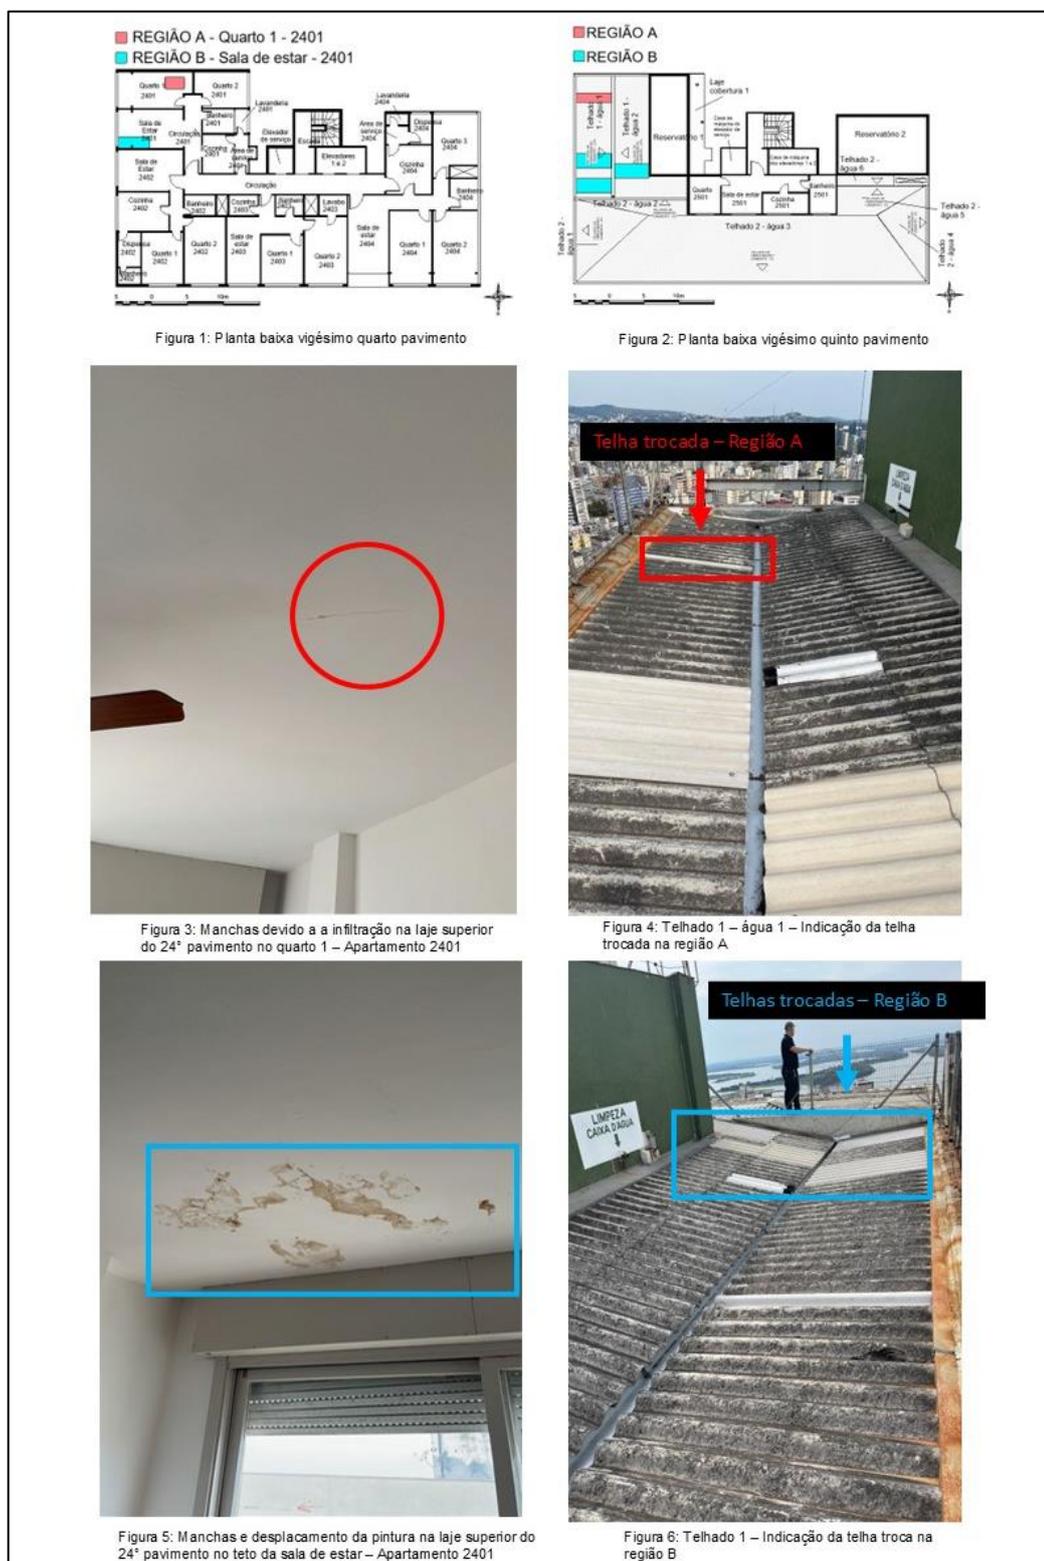
Quadro 5: Ficha técnica das manifestações patológicas: quarto 1 e sala de estar do apartamento 2401

No apartamento 2401 foram observados dois ambientes afetados pela infiltração, gerando manchas na laje superior (Figura 3 do quadro 5). Na figura 1 do quadro 5 está a planta do vigésimo quarto pavimento, onde estão indicadas as regiões onde localizam-se as manchas nos cômodos, configurando a região A como o manchamento no quarto 1 e a região B como o manchamento na sala de estar.

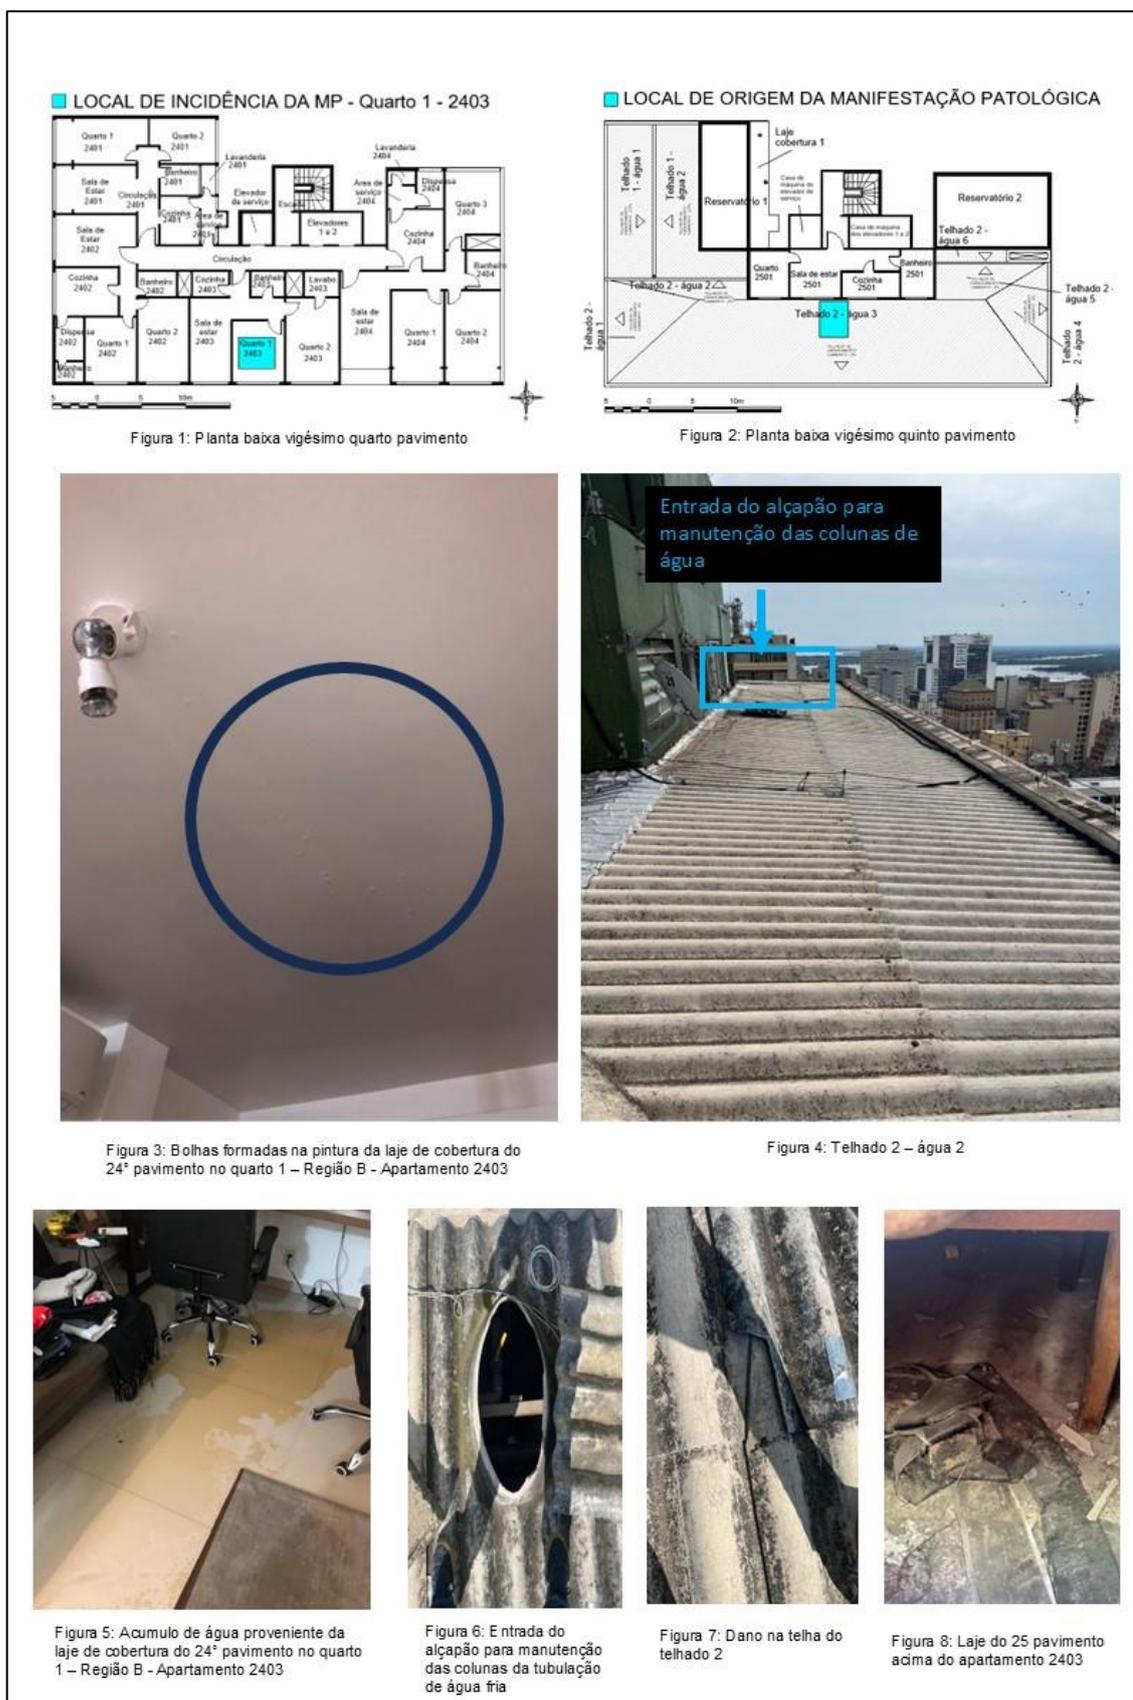
Quadro 6: Ficha técnica das manifestações patológicas: quarto 1 do apartamento 2403

No apartamento 2403 observa-se a incidência de um tipo de MP proveniente da umidade, localizadas na sala de estar e no quarto 1. Na figura 1 do quadro 6 está representada a planta baixa do vigésimo quarto andar e a região hachurada indica o local que apresentou infiltração.

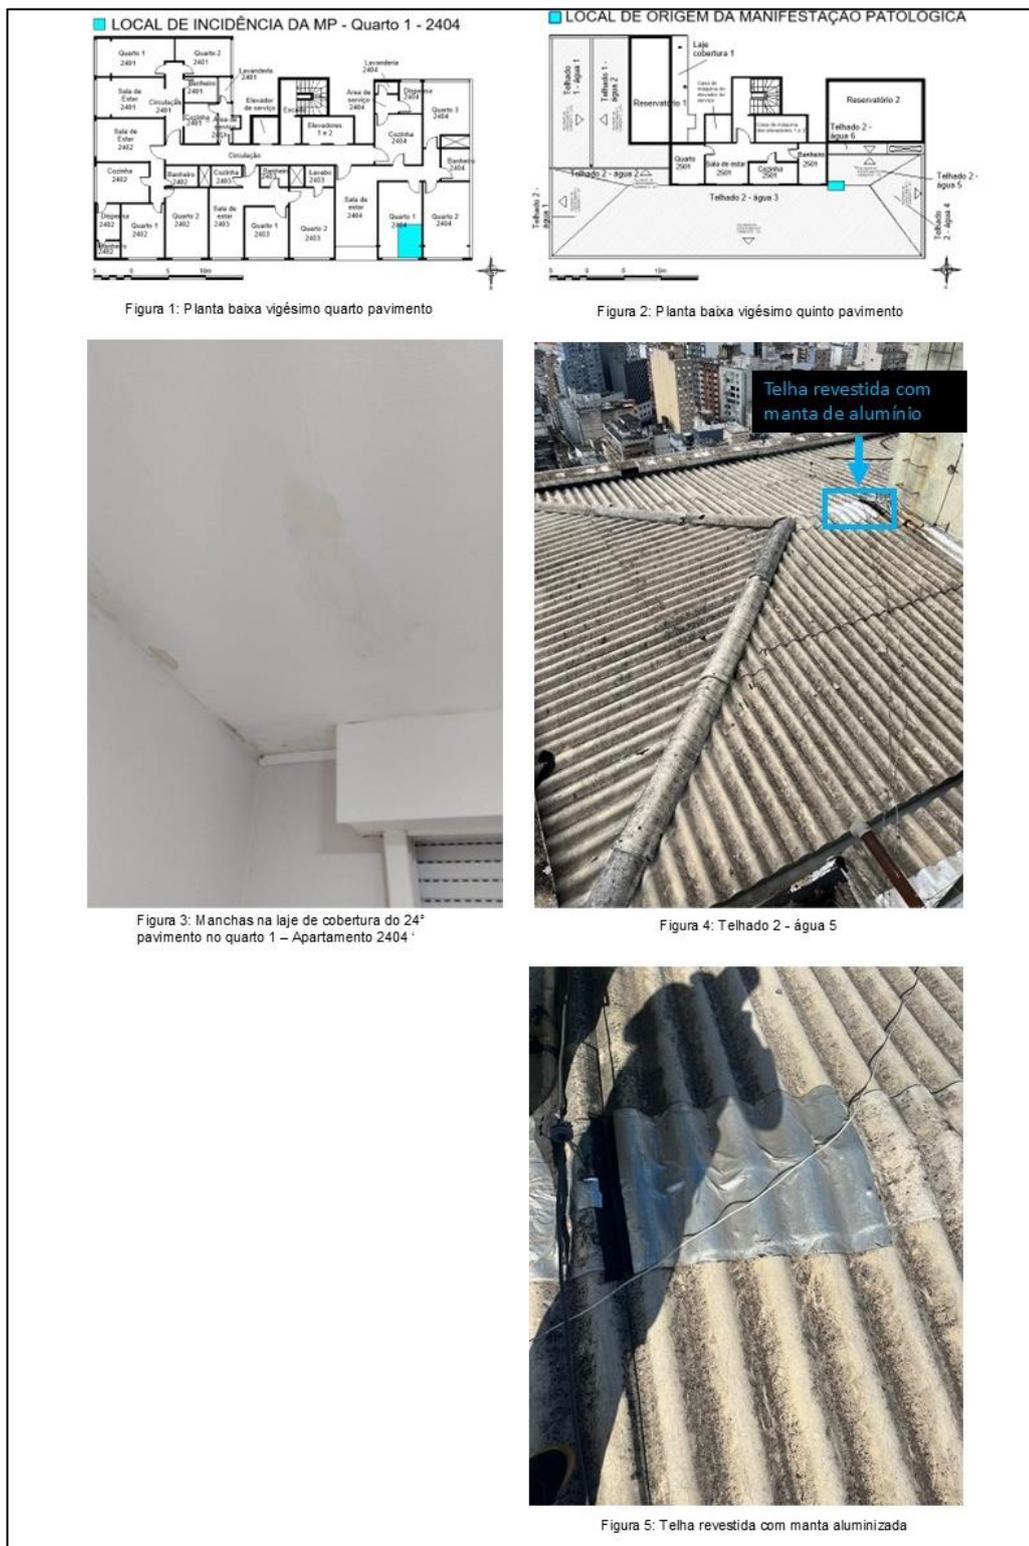
Quadro 7: Ficha técnica das manifestações patológicas: quarto 1 do apartamento 2404

Não foram obtidas informações das causas da rachadura das telhas

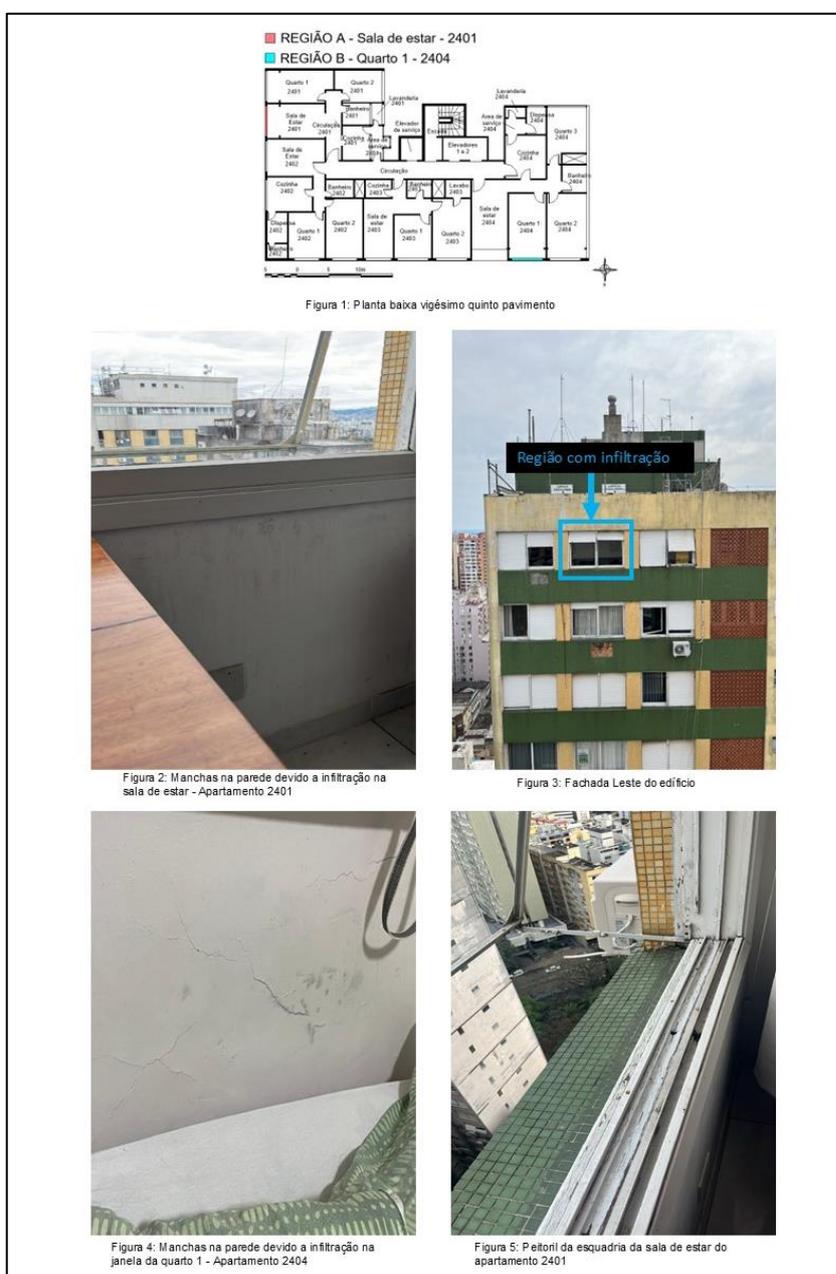
Quadro 8: Ficha técnica das manifestações patológicas: sala de estar do apartamento 2401 e quarto 1 do apartamento 2404

Em dois apartamentos distintos foram observadas infiltrações de água pelas esquadrias, sendo eles: na sala de estar do apartamento 2401 (região A), mostrado na Figura 2 do quadro 8 e no quarto 1 do apartamento 2404 (região B), conforme Figura 4 do quadro 8.

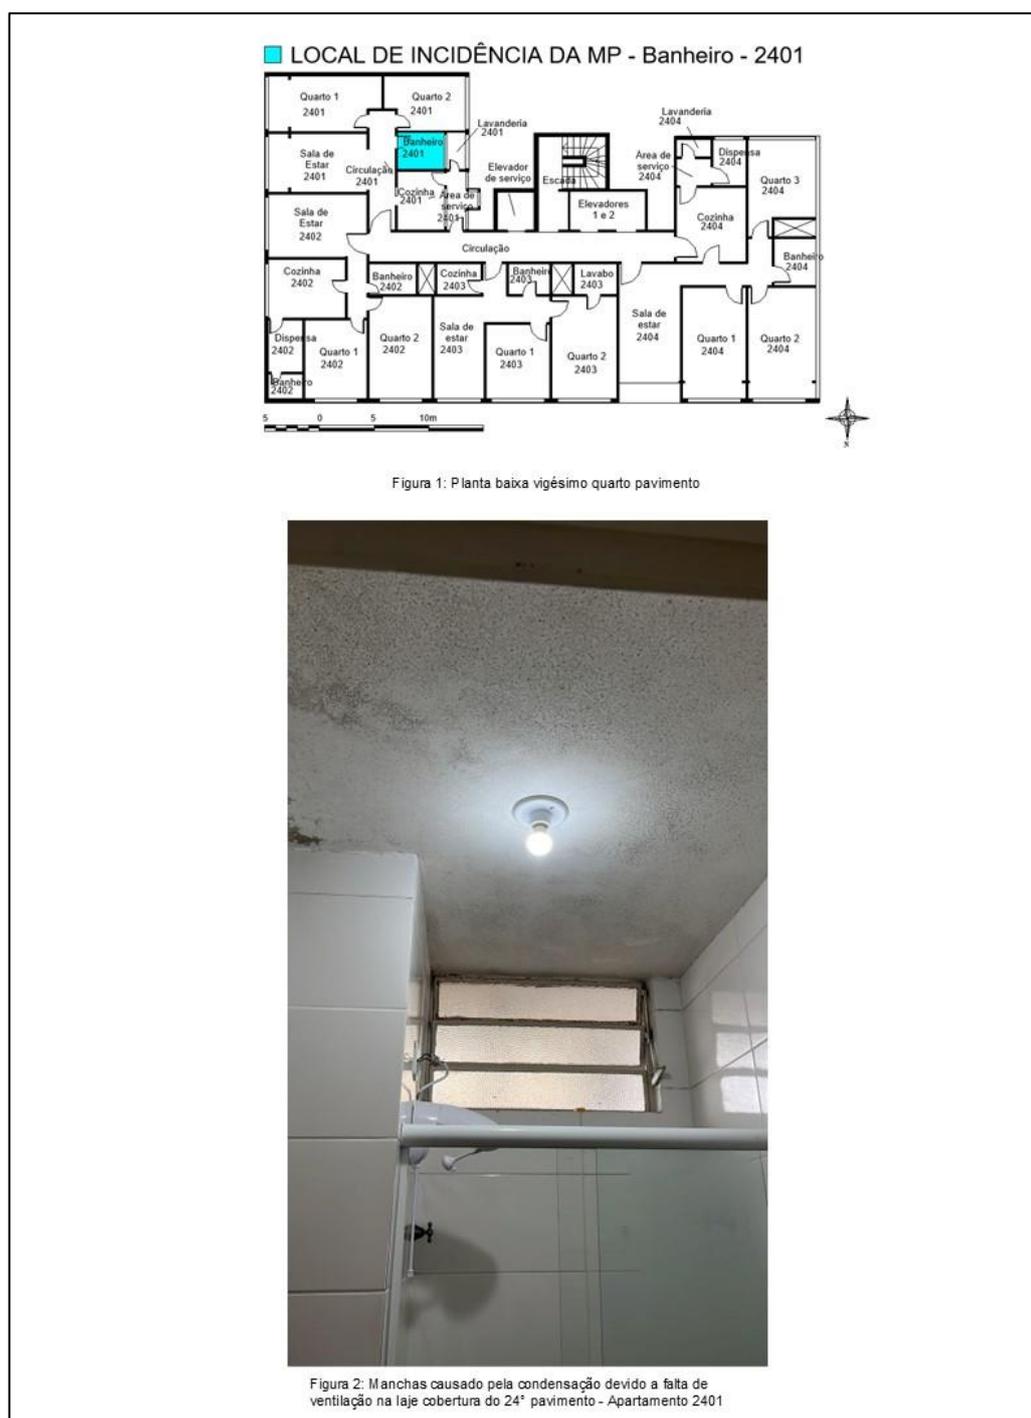
Quadro 9: Ficha técnica das manifestações patológicas: banheiro do apartamento 2401

Essa MP ocorre por dois fatores, um associa-se à insuficiência de ventilação no banheiro do apartamento 2401 e o segundo fator está relacionado à distribuição dos ambientes internos do apartamento.

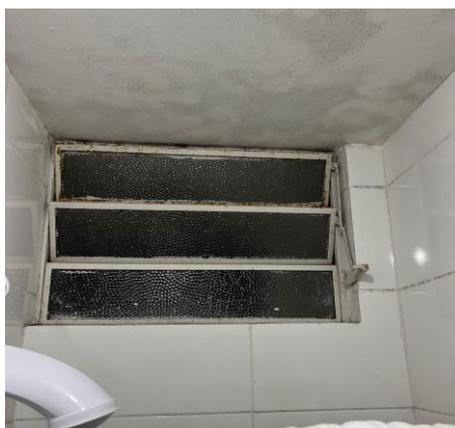
Figura 24: Esquadria do banheiro no apartamento 2401

A área total da esquadria não corresponde à área total útil para a ventilação, visto que apenas duas das três folhas são móveis. Como se trata de uma janela basculante, a área útil de ventilação depende da inclinação de cada folha. Lamberts, Dutra, Pereira (2014) realizaram um estudo que correlacionou a inclinação da esquadria basculante e a sua área útil efetiva, o resumo do resultado obtido está representado na figura 25.

A área total da esquadria é de  $0,42\text{m}^2$  segmentada em três folhas, logo cada folha possui uma área total de  $0,14\text{m}^2$ , como uma das folhas está completamente fechada, a contribuição dela para a área útil de ventilação é nula; já as outras duas folhas possuem uma inclinação máxima de  $60^\circ$ , sendo assim, a área útil de cada uma dessas folhas é 50% da sua área total, totalizando  $0,07\text{m}^2$  de área útil por folha, desta forma a área útil de ventilação total da esquadria é de  $0,14\text{m}^2$ .
