**ANÁLISE DE REFORMA EM EDIFICAÇÃO RESIDENCIAL
UNIFAMILIAR COM BASE NA NBR 15575**

Trabalho de Conclusão de Curso apresentado à Comissão de
Graduação do Curso de Engenharia Civil da Escola de Engenharia
da Universidade Federal do Rio Grande do Sul, como parte dos
requisitos para obtenção do título de Engenheiro Civil

Este trabalho apresenta a análise do projeto e execução de uma reforma e ampliação de uma edificação na cidade de Porto Alegre/RS sob o ponto de vista do desempenho de seus sistemas, a fim de julgar adequados, ou não, as especificações de projeto e os métodos executivos empregados. A principal referência para a realização desta análise é a ABNT NBR 15575 – Norma de Desempenho de Edificações Habitacionais, que estabelece as diretrizes necessárias para que se verifique o nível de desempenho de diferentes sistemas de edificações, como o sistema estrutural, de piso, de vedação e outros mais. É por meio da definição de requisitos e critérios que a norma possibilita que se realizem as verificações, sejam elas qualitativas ou quantitativas. As verificações realizadas limitaram-se ao sistema de piso – para o qual foram considerados os requisitos de estanqueidade, segurança n

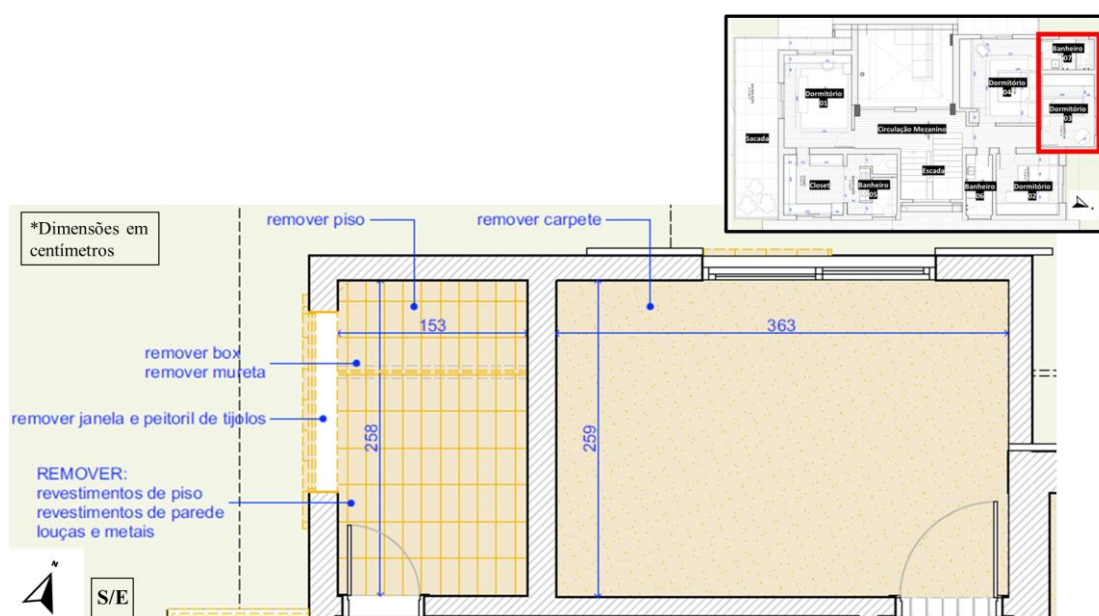
Figura 6 - Representação do projeto de demolição do Dormitório 04 e Banheiro 07 da edificação

Realizando-se uma análise dos projetos executivos da obra, verificou-se que constavam informações referentes aos sistemas de piso em três plantas: “demolição”, “construção” e “paginação”. Conforme pode-se observar na Figura 6, a planta de demolição apresenta informações referentes aos elementos que deveriam ser removidos da edificação em seu estado original.

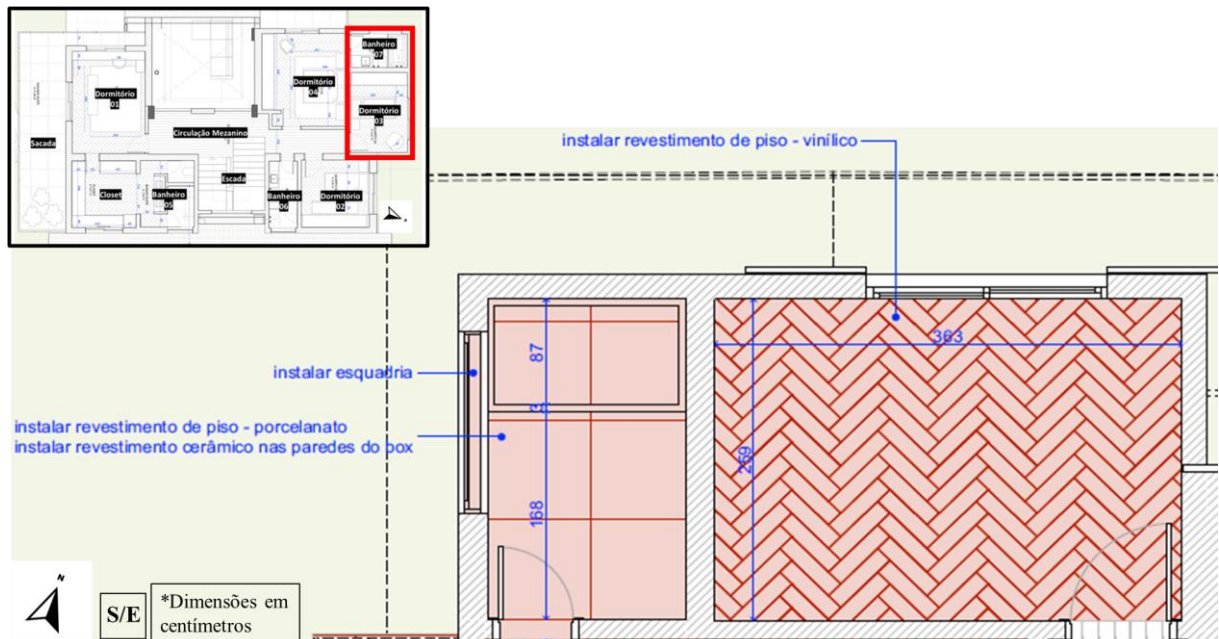
Figura 7 - Projeto de construção do Dormitório 04 e Banheiro 07 da edificação

A Figura 7 mostra uma parte da planta de construção, que traz instruções sobre os novos sistemas que deveriam ser instalados ao longo da execução da obra. Tratando-se de um projeto executivo, observa-se a superficialidade das informações presentes em planta, em especial referentes ao sistema de piso, que, por ser um sistema de múltiplas camadas e especificidades, demanda um detalhamento que indique as adequadas diretrizes para sua execução, além de referências sobre o desempenho esperado para os diferentes aspectos do sistema.

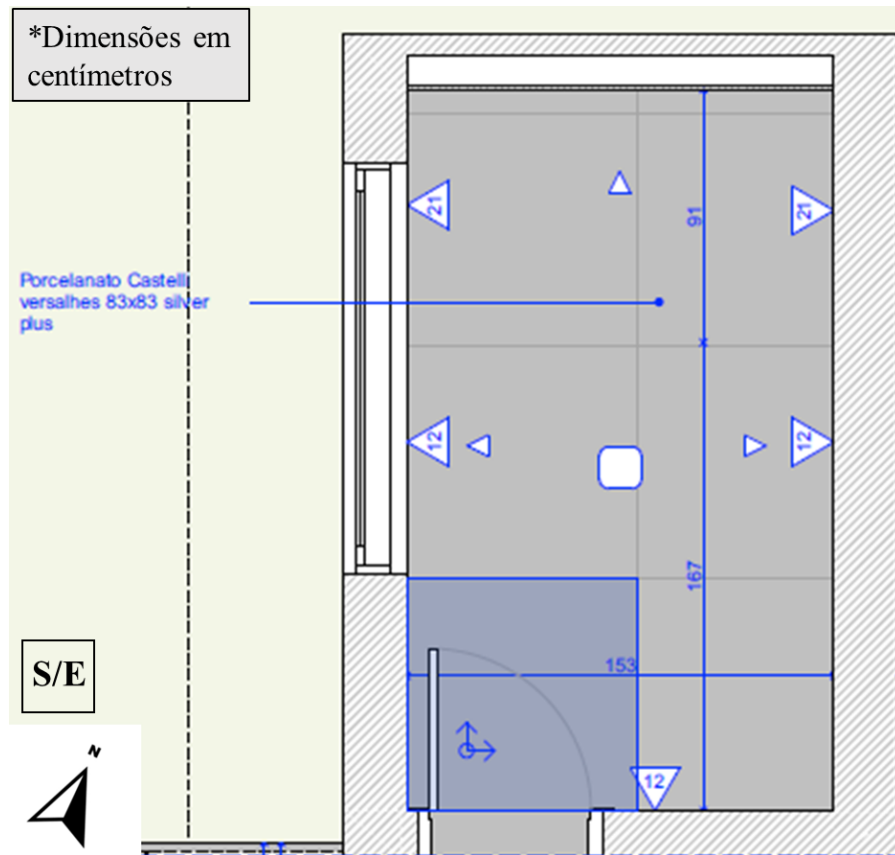
Figura 8 - Projeto de paginação de revestimentos do Dormitório 04 e Banheiro 07 da edificação

A planta de paginação de pisos (Figura 8) demonstrou ser o projeto com maior nível de detalhamento, uma vez que seu desenho traz a paginação projetada para os sistemas de piso e a legenda indica as referências de marcas e modelos dos revestimentos a serem instalados. Porém, seu conteúdo ainda é insuficiente, destaca-se, por exemplo, a ausência de indicações sobre caimentos, inclinações, localização das redes de coleta de água e detalhes das camadas dos novos pisos da edificação. Também se observa a inexistência de qualquer menção a requisitos e parâmetros de desempenho referentes a sistemas de piso.

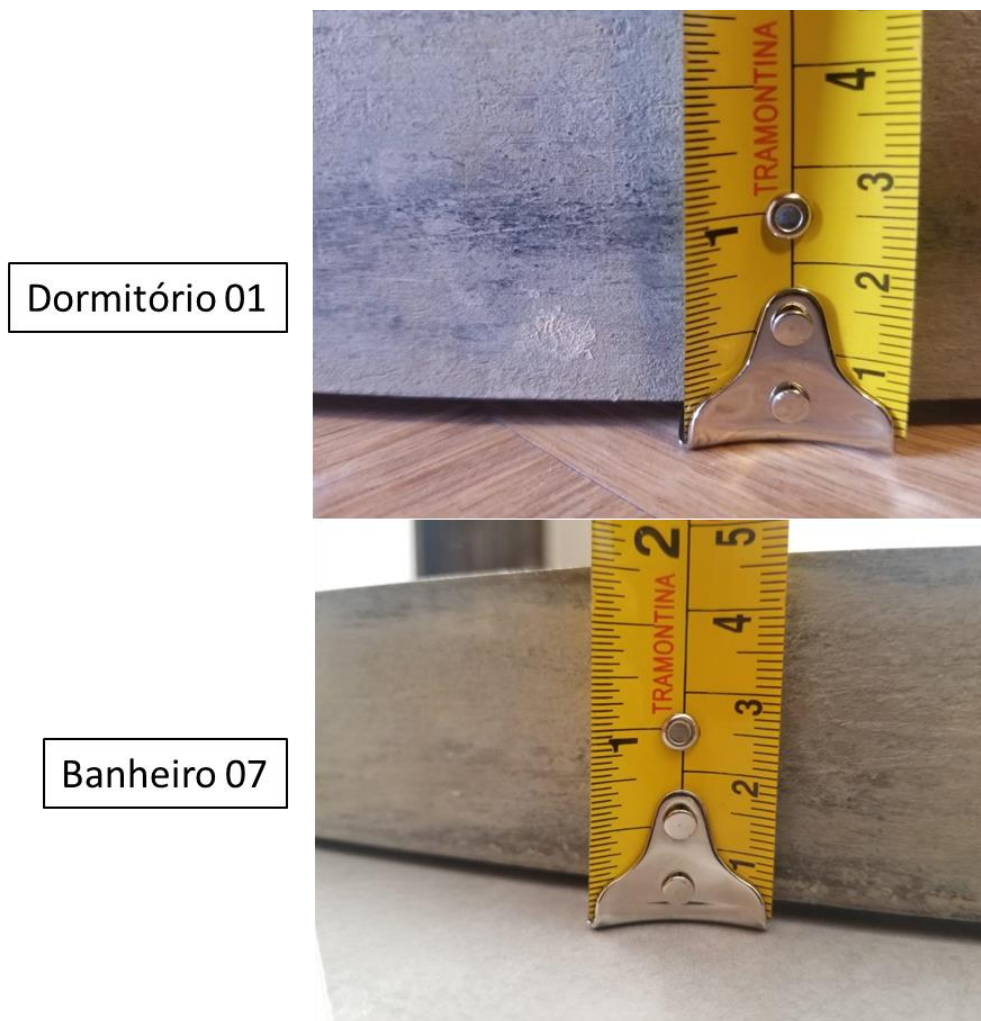
Figura 13 - Desnível observado no Dormitório 01 e Banheiro 07 da edificação

A Figura 13 ilustra as irregularidades observadas no Dormitório 01 e no Banheiro 07. Nota-se que foi obtido um desempenho insatisfatório em ambientes de diferentes camadas de acabamentos, o que leva à conclusão de que ocorreram falhas de execução em múltiplas intervenções realizadas nos sistemas de piso da edificação.

A limitação de informações presentes nos projetos arquitetônicos pode ter sido um fator determinante nas inconformidades observadas, uma vez que a ausência de diretrizes adequadas de projeto acaba por incentivar a prática informal de execução, que prejudica a qualidade e o nível de desempenho do produto entregue ao usuário final.

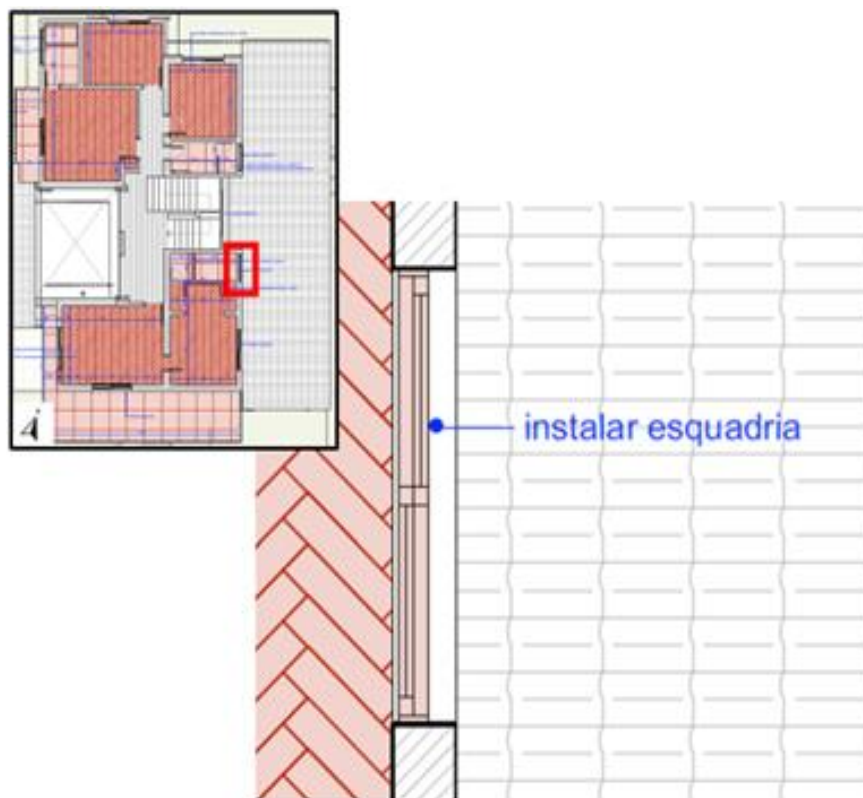
Figura 17 - Detalhe do projeto de construção

Já a Figura 17 mostra um recorte da mesma área na planta de “construção” onde é indicada a instalação de uma nova esquadria.

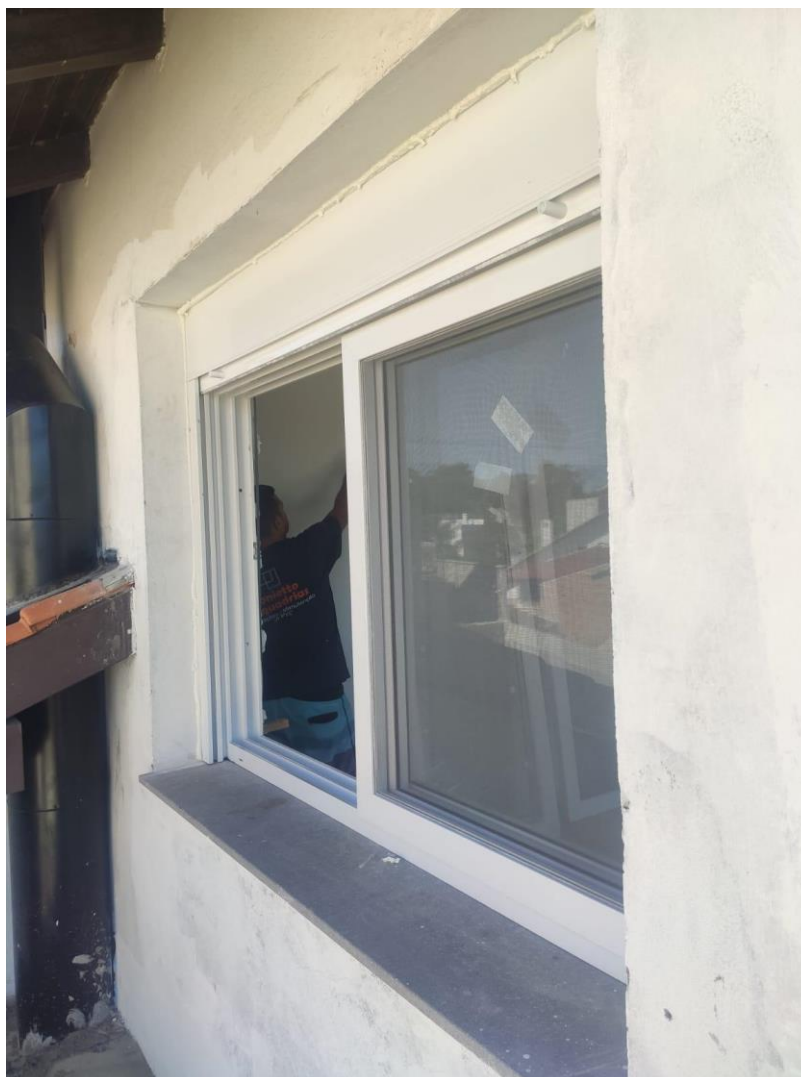
Figura 26 - Interação da janela de PVC com a pingadeira de basalto observada pelo lado externo da edificação

A Figura 26 traz um registro do lado externo de uma esquadria fixada em seu respectivo vão, onde é possível observar seu alinhamento pela face interna da edificação, além da sua interação com a pingadeira, que apresenta o caimento já detalhado anteriormente.
