MINISTÉRIO DA EDUCAÇÃO
UNIVERSIDADE FEDERAL DO RIO GRANDE DO SUL
Escola de Engenharia
Departamento de Metalurgia

**ANÁLISE DE CAUSA RAÍZ EM FALHA DE JUNTA *LENS RING*
DE VÁLVULA DE CONTROLE DE PRESSÃO EM INDÚSTRIA
PETROQUÍMICA**

Trabalho de Diplomação de Engenharia

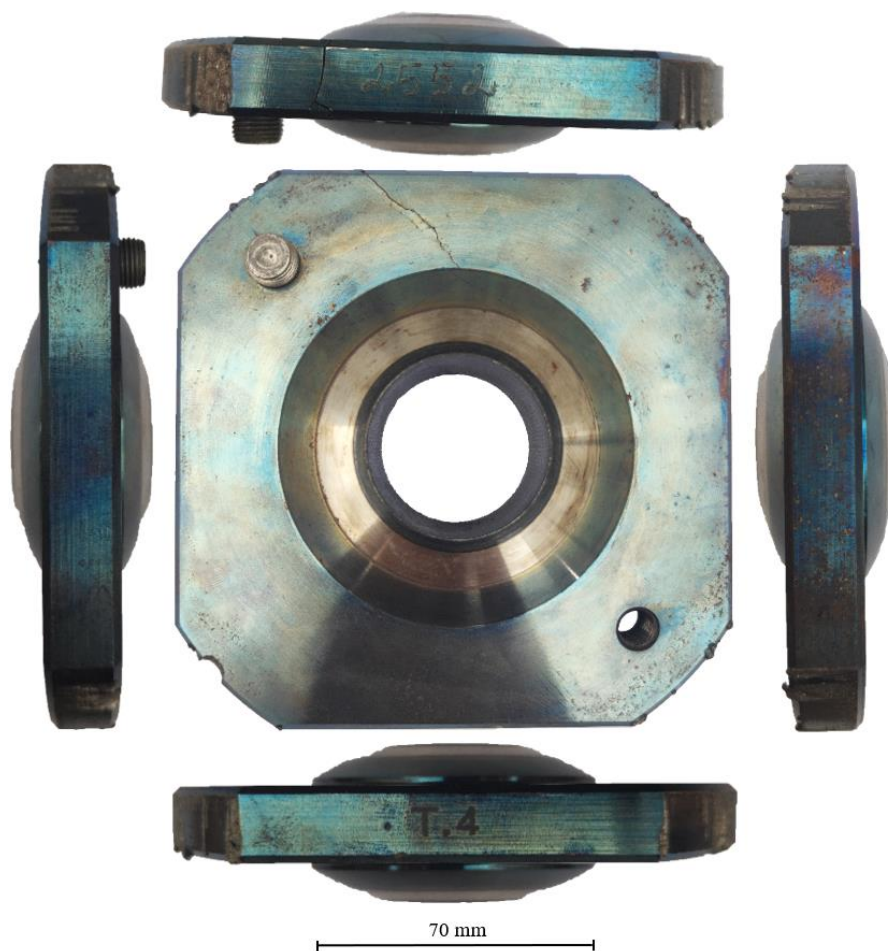
Antes da preparação da peça, foi realizada fotografia e medição dos materiais como recebido, nas Figura 7 e 8, temos a amostra principal, onde foi realizado os principais ensaios e na Figura 9 temos a amostra secundária que serviu apenas para comparação e afirmação das conclusões obtidas, em ambas pode-se observar a trinca no componente.

Figura 7 - Vista frontal e adjacentes da amostra principal da junta *lens ring* (Fonte: o Autor, 2024)

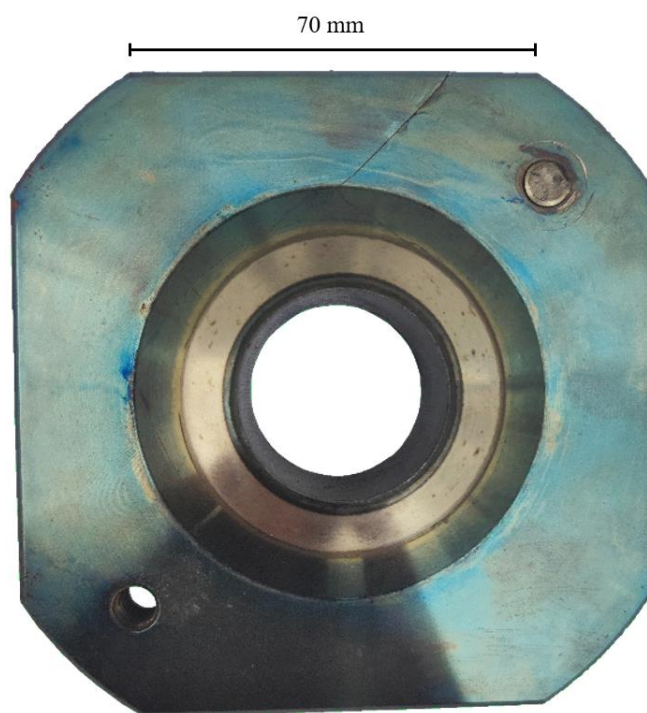
Figura 8 - Vista posterior da amostra principal da junta *lens ring* (Fonte: o Autor, 2024)

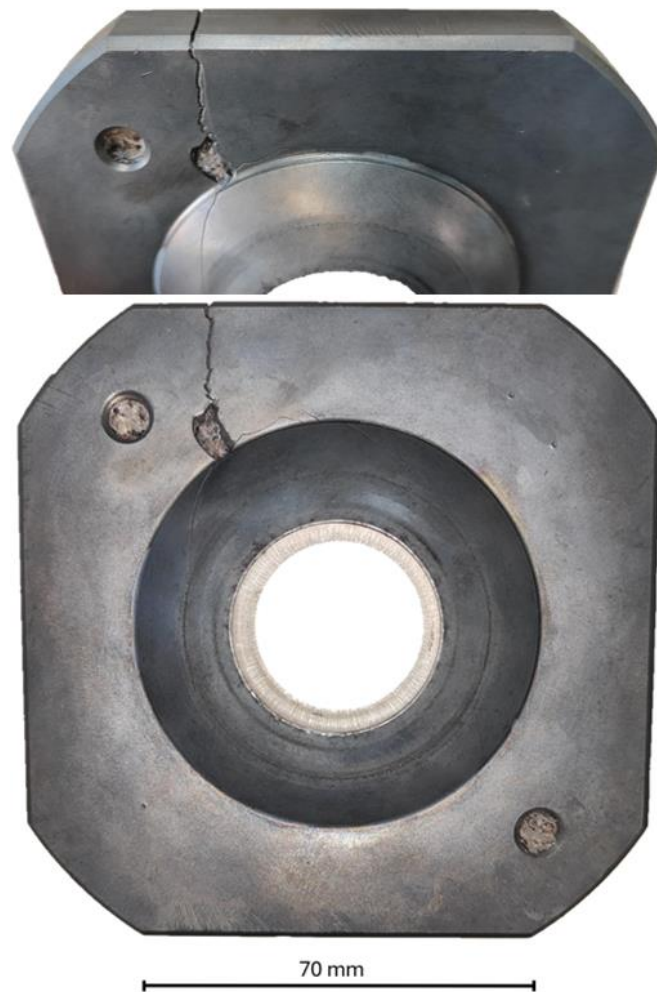
Figura 9 - Vista frontal e superior da amostra secundária da junta *lens ring* (Fonte: o Autor, 2024)

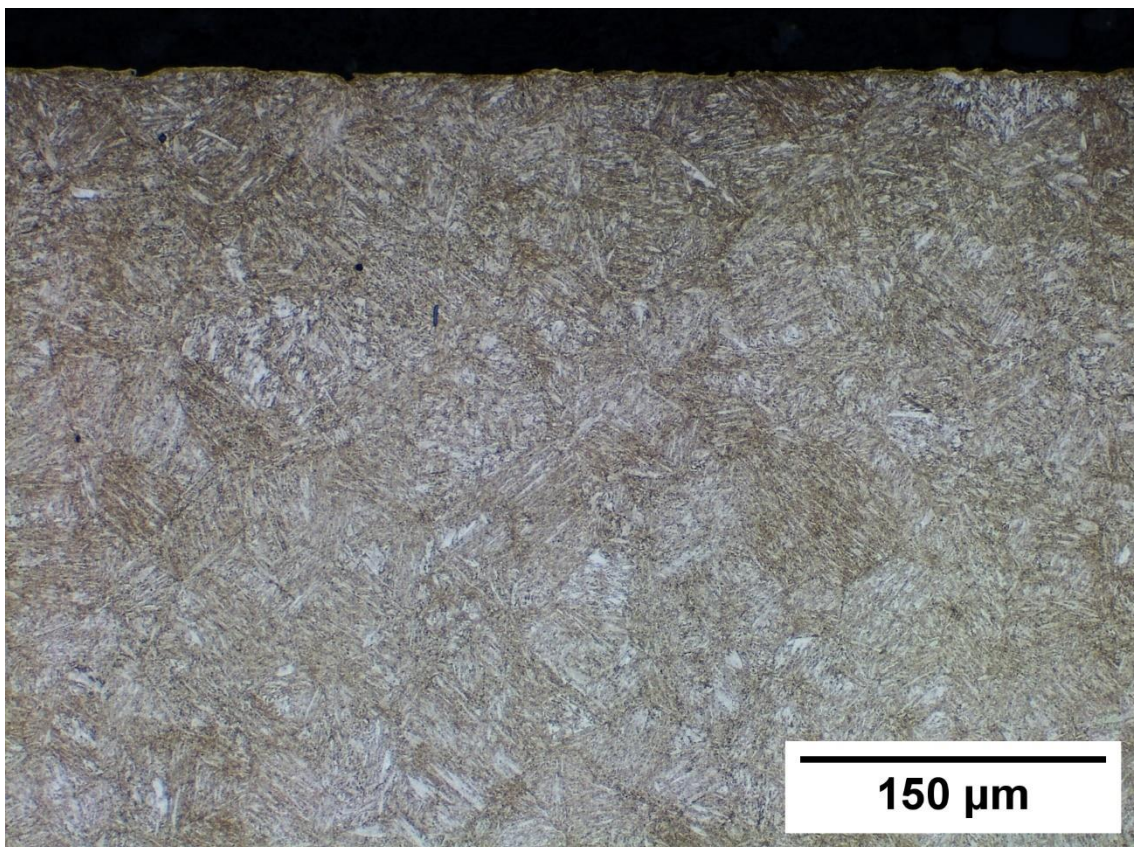
Figura 11 - Microestrutura de martensita revenida em 200x (Fonte: o Autor, 2024)

A análise microestrutural revelou que a estrutura cristalina de martensita revenida está em conformidade com os tratamentos térmicos de têmpera e revenimento realizados no aço. Esse resultado reforça a hipótese de que o defeito identificado na peça não foi causado pelo processo de fabricação da amostra.

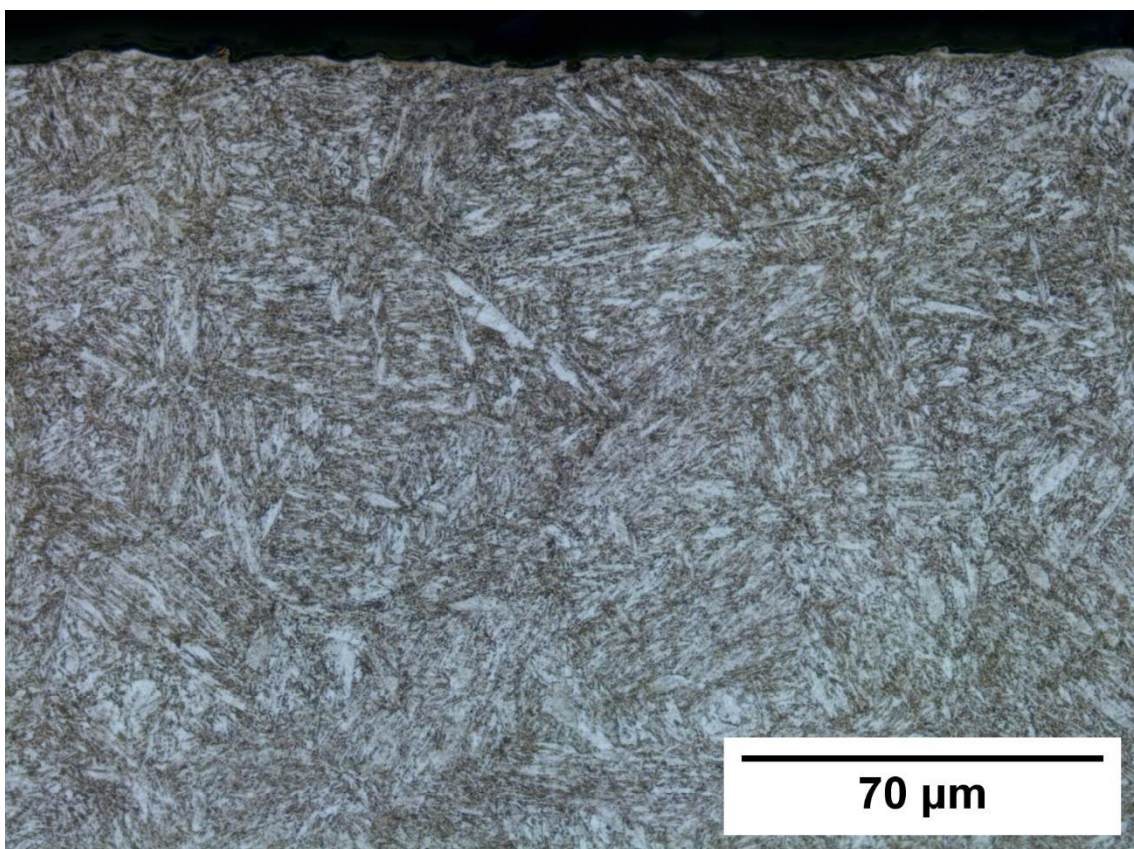
Figura 12 - Microestrutura de martensita revenida em 500x (Fonte: o Autor, 2024)

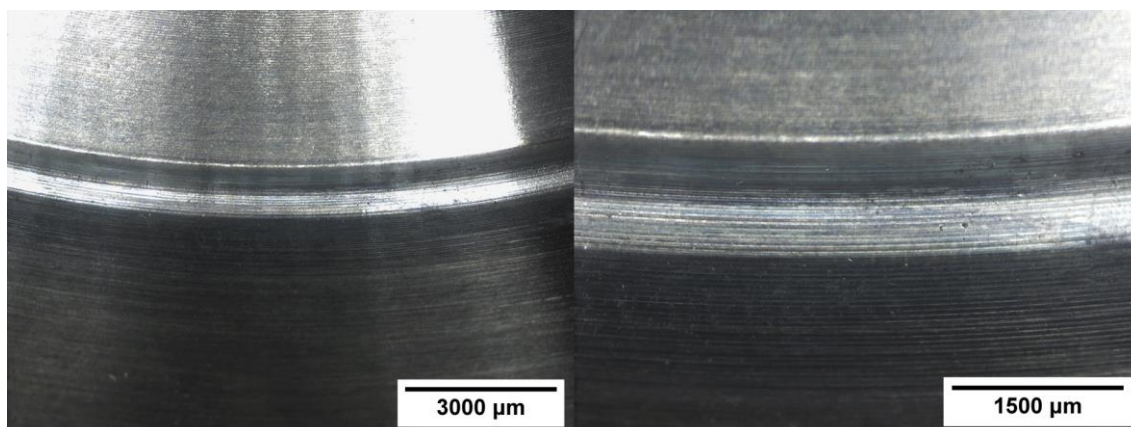
A rugosidade nessa região de vedação é de $0,4\ \mu\text{m}$, enquanto na área de passagem do produto apresenta o menor valor, de $0,2\ \mu\text{m}$, e no restante da amostra atinge $0,8\ \mu\text{m}$, evidenciando variações na qualidade superficial ao longo da peça. Na área de passagem do fluido, a menor rugosidade contribui para reduzir atritos e minimizar o risco de obstruções ou depósitos indesejados, favorecendo o fluxo contínuo da resina termoplástica. Já na região de vedação, onde a rugosidade foi medida em $0,4\ \mu\text{m}$, o acabamento é funcional, mas poderia ser otimizado para garantir uma vedação mais uniforme e evitar potenciais microvazamentos.

Figura 13 - Raio externo de vedação da amostra principal e sua ampliação, nota-se fortes marcas de usinagem e ferramentas no local (Fonte: o Autor, 2024)

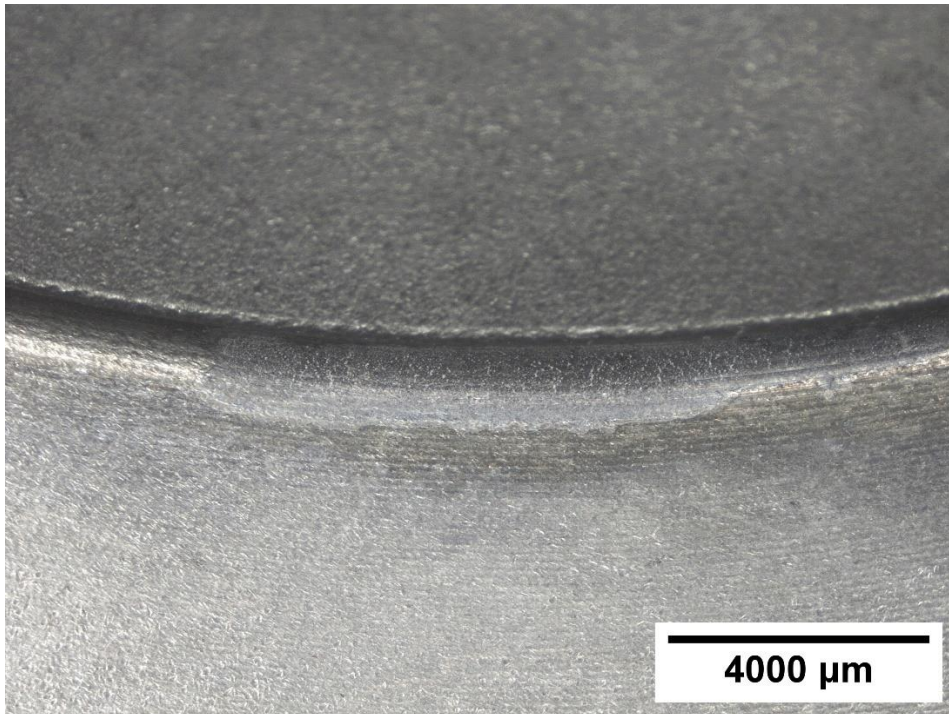
Figura 14 - Raio externo com marca grosseira de ferramenta (Fonte: o Autor, 2024)

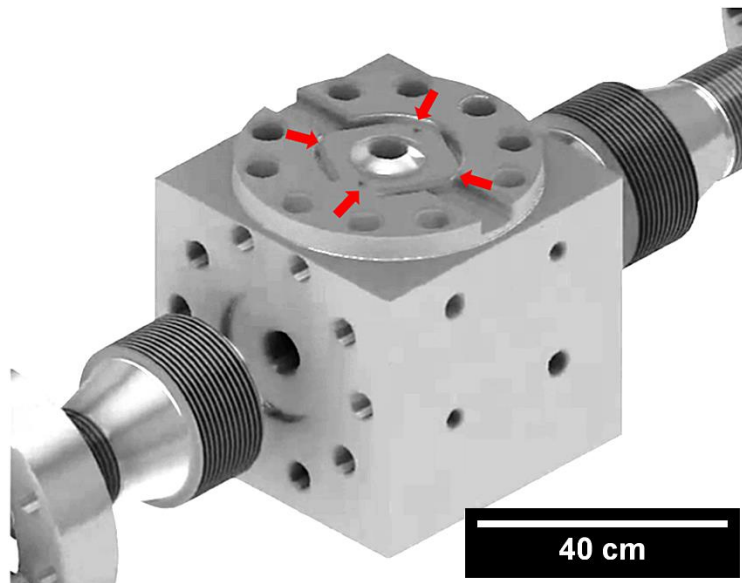
Foram identificados os principais pontos concentradores de tensão presentes na amostra, sendo eles os dois furos roscados, as quatro arestas curvadas e os dois raios de vedação, o externo e o intermediário gerado pelo processo. No presente estudo, a geometria da junta *lens ring* foi projetada para acoplar-se a sede e flange de entrada, sendo que as quatro arestas curvadas totais atuam como pontos de fixação primários, a Figura 15 exemplifica o encaixe. Desalinhamentos no encaixe em qualquer lado podem gerar acúmulo localizado de tensão, tornando as extremidades mais suscetíveis a falhas devido às elevadas pressões de operação, Figura 16. Os furos roscados, por sua vez, servem apenas para facilitar a desmontagem do equipamento, permitindo a retirada da junta acoplada ao corpo da válvula por meio de parafusos que servem como pontos de apoio para não danificar os componentes. Durante a desmontagem, observou-se que o parafuso fraturou e as arestas foram danificadas, devido a grande tensão entre componentes, resultando em uma difícil desmontagem.

Figura 15 - Um caso de acoplamento da junta *lens ring* no corpo da válvula por quatro pontos (Fonte: o Autor, 2024)

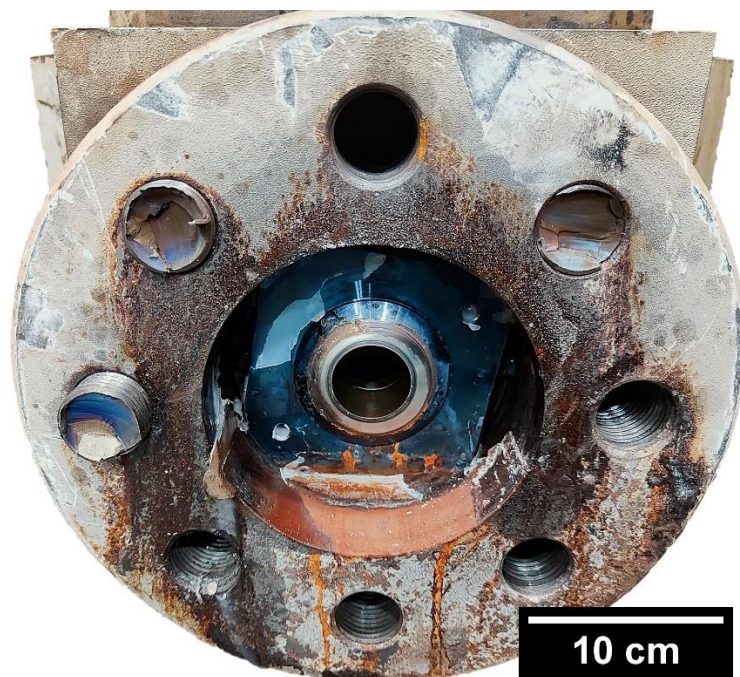
Figura 16 - Um caso de desmontagem da válvula. Junta *lens ring* acoplada pelos quatro pontos (Fonte: o Autor, 2024)

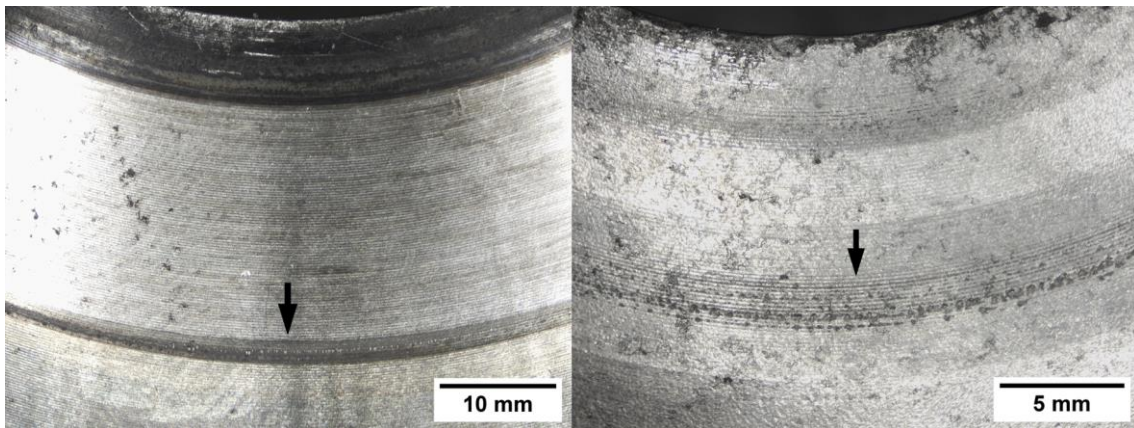
A falha está, principalmente, relacionada aos esforços axiais gerados pela força de compressão provocada pelo diferencial de pressão ao longo do *lens ring*, intensificados pelas condições cíclicas de operação. Esses esforços criam tensões normais concentradas nas bordas e regiões de contato da peça, onde descontinuidades geométricas ou superfícies irregulares servem como pontos de iniciação de trincas. Durante os ciclos de carga e descarga, essas tensões localizadas, combinadas com tensões residuais provenientes do processo de fabricação ou montagem, favorecem a falha. Com o tempo, as forças axiais repetitivas levam à coalescência das trincas e à falha estrutural, comprometendo a integridade da peça.

Figura 17 - Registro na lupa dos raios intermediários formados da amostra principal e secundária, respectivamente (Fonte: o Autor, 2024)

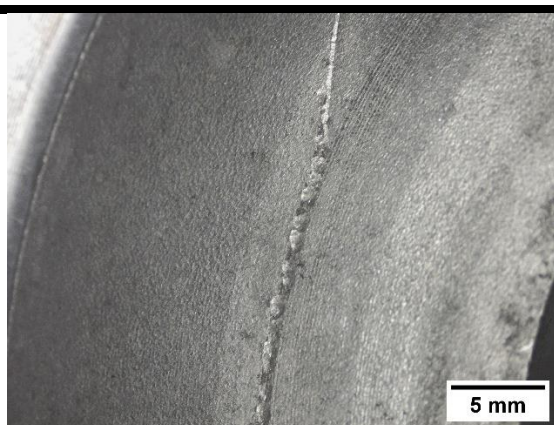
Figura 19 - Amassamento e trinca no raio intermediário (Fonte: o Autor, 2024)

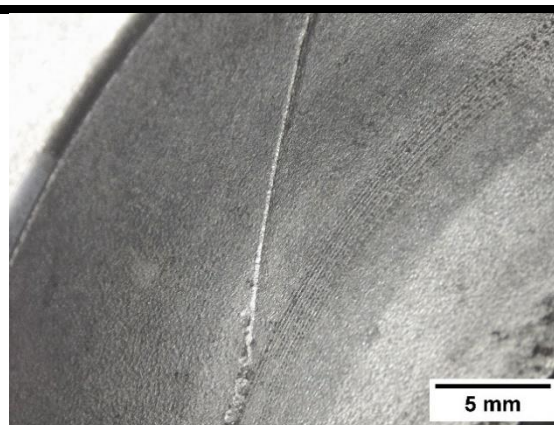
Figura 20 - Trinca propagando do raio intermediário para o externo (Fonte: o Autor, 2024)

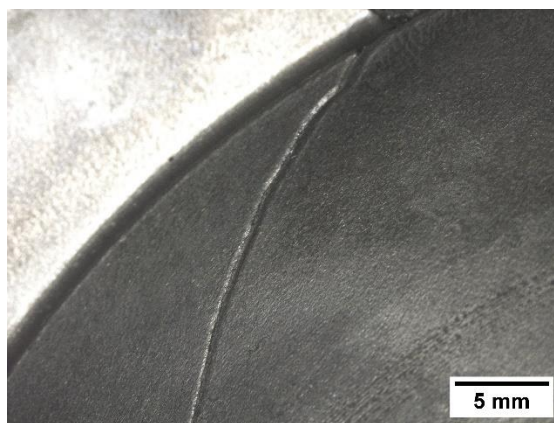
Figura 21 - Trinca no raio externo (Fonte: o Autor, 2024)

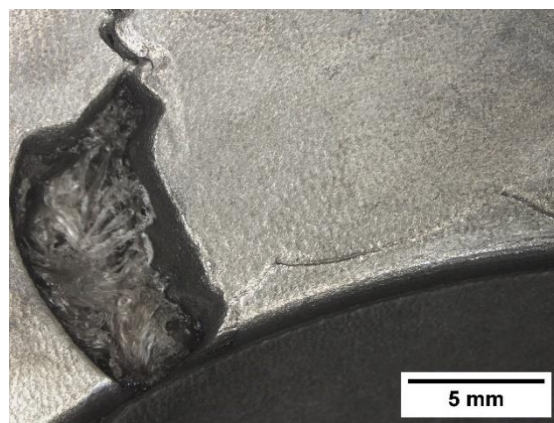
Figura 22 - Trinca com resina termoplástica dividindo-se em duas (Fonte: o Autor, 2024)

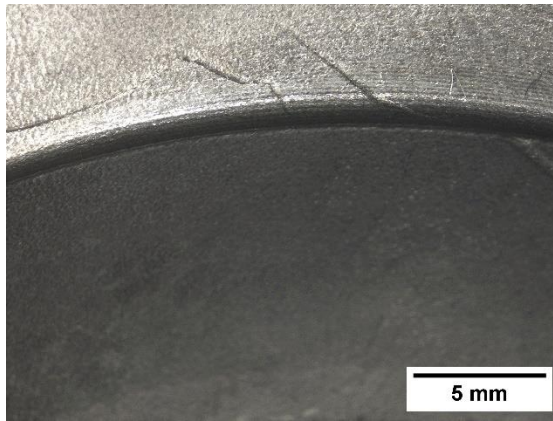
Figura 23 - Trinca volta a se propagar em direção aos raios (Fonte: o Autor, 2024)

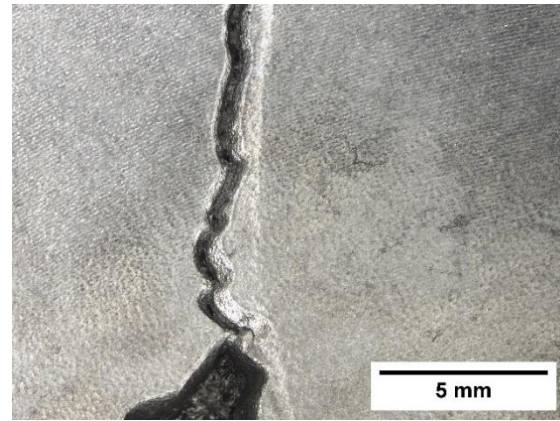
Figura 24 - Trinca secundária que se propagou às arestas (Fonte: o Autor, 2024)

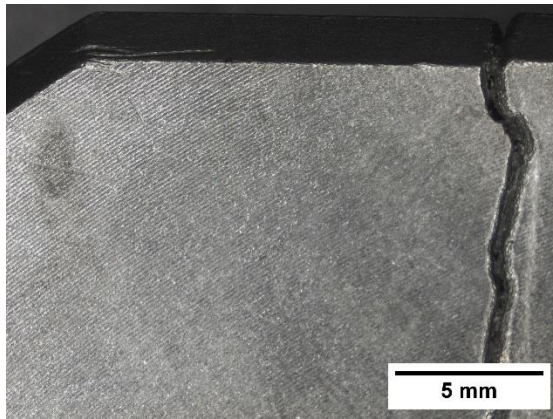
Figura 25 - Trinca percorrendo ambos lados da amostra, região com baixa seção resistente (Fonte: o Autor, 2024)

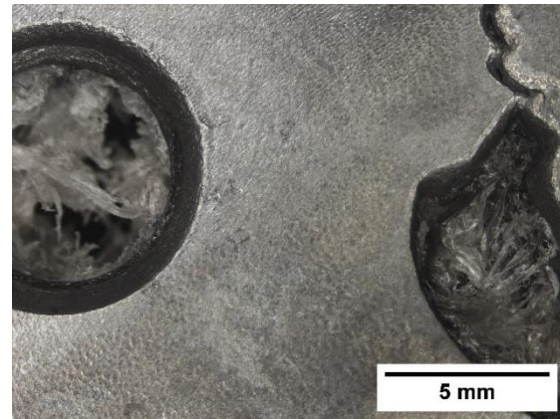
Figura 26 - Proximidade de falha com o furo roscado, ambos com resina que vazou (Fonte: o Autor, 2024)

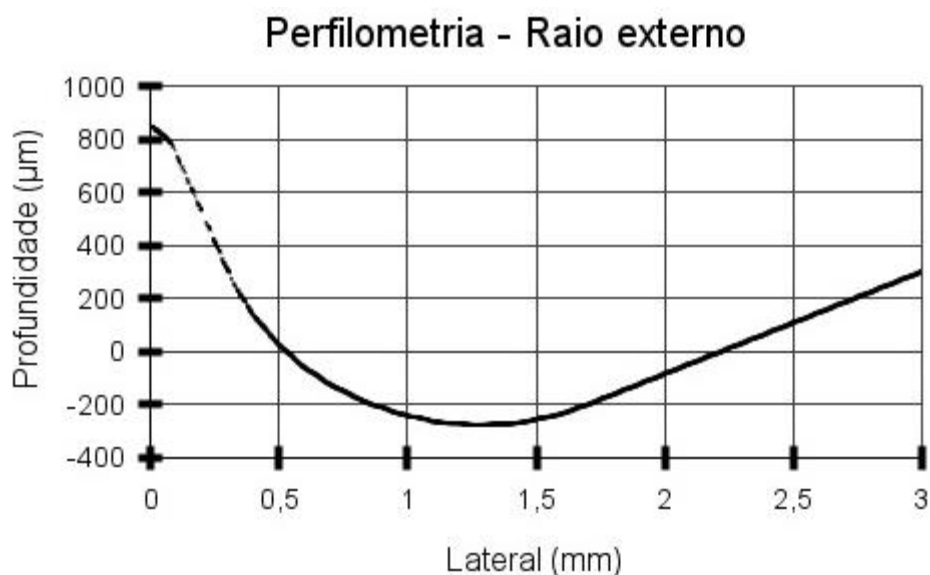
Os ensaios realizados com o perfilômetro e o rugosímetro foram fundamentais para identificar, de forma gráfica e detalhada, as alterações geométricas na superfície da *lens ring*, Figura 27. Na primeira região analisada, correspondente ao raio externo com angulação mais acentuada, representada na Figura 28, foi realizado apenas o ensaio de perfilometria, que apresentou resultados satisfatórios. Conforme ilustrado na Figura 18, o raio externo aparenta estar dentro das especificações do projeto. No entanto, sua geometria ainda representa um ponto crítico para a nucleação de trincas, devido à troca de nível na superfície causada pelo raio considerável que divide as transições geométricas.

Figura 28 - Superfície do raio externo no perfilômetro (Fonte: o Autor, 2024)

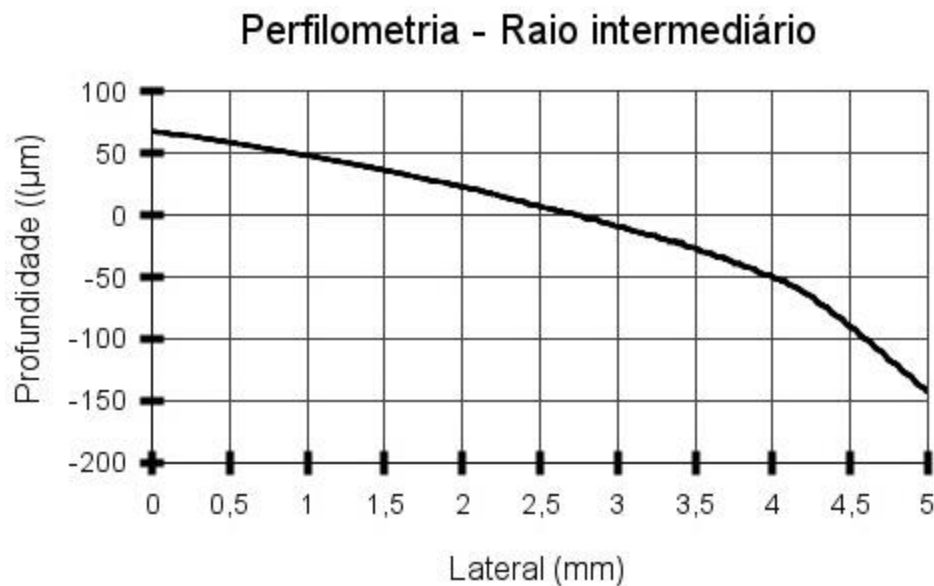
Já na segunda região analisada, correspondente ao raio intermediário gerado durante o funcionamento da válvula, o ensaio de perfilometria, Figura 29, indicou que os resultados não foram muito satisfatórios, pois não conseguiu demonstrar, com clareza, o desvio significativo da superfície de vedação. Por outro lado, o ensaio realizado com o rugosímetro, Figura 30, identificou diferenças importantes na rugosidade e evidenciou a troca de angulação dos raios, demonstrando que, em vez de um único raio de curvatura, foi gerado um raio intermediário durante o processo de polimerização do eteno, o que fortalece as hipóteses levantadas anteriormente sobre as alterações geométricas da peça durante a operação.

Figura 29 - Superfície do raio intermediário no perfilômetro (Fonte: o Autor, 2024)

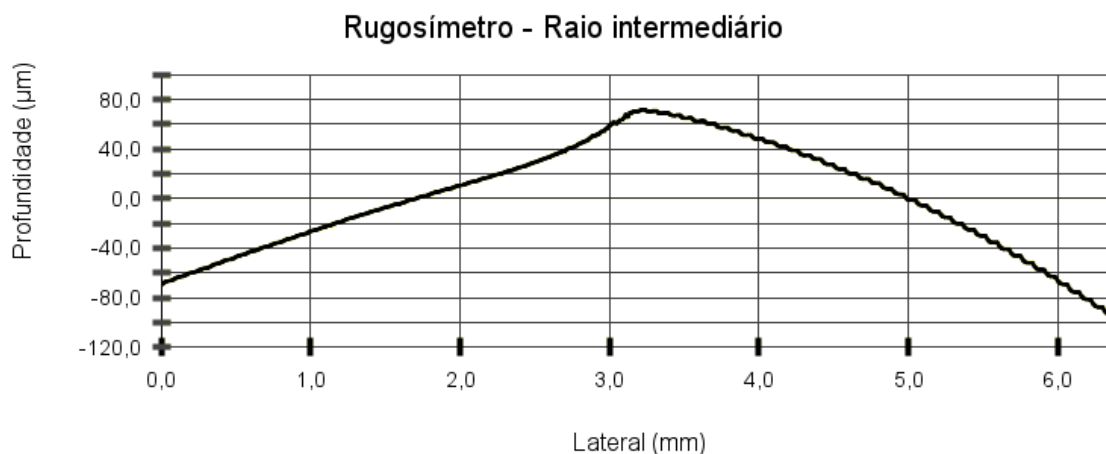
Figura 30 - Superfície do raio intermediário no rugosímetro (Fonte: o Autor, 2024)

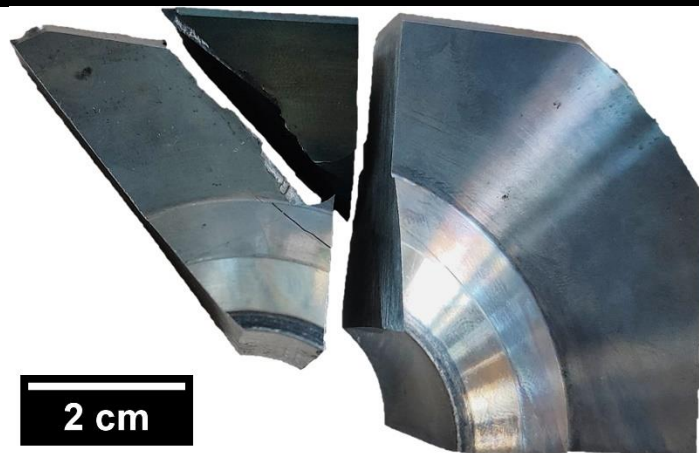
A seção A, onde foi localizada a trinca no material, foi subdividida em três partes: A1, A2 e A3. As fotografias obtidas com a câmera, após a limpeza da área de fratura, estão apresentadas na Tabela 5.3.1. As subdivisões A1 e A2 correspondem às superfícies principais de fratura de ambos os lados da peça. Essas superfícies apresentavam uma seção resistente reduzida, o que fez com que a peça se soltasse sem necessidade de esforço adicional após o seccionamento por corte. Na análise detalhada, identificou-se os prováveis pontos iniciais de nucleação da trinca na região do raio externo de vedação, localizado na área de transição mais aguda entre os planos.

Figura 31 - Seção A, após o corte vertical. Seção A2, A1 e A3, da esquerda para direita (Fonte: o Autor, 2024)

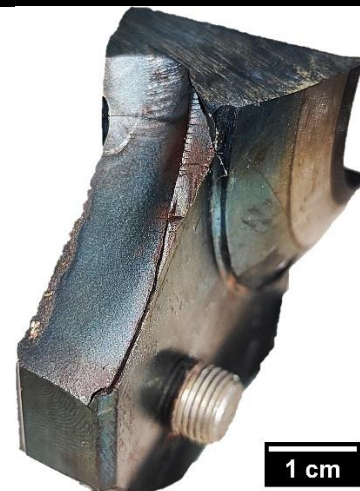
Figura 32 – Superfície da fratura da subseção A2 (Fonte: o Autor, 2024)

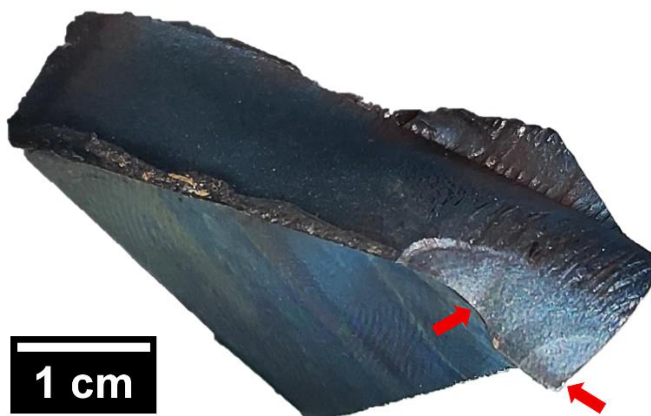
Figura 33 – Superfície de fratura da subseção A1. Setas indicam os possíveis pontos de início de trinca (Fonte: o Autor, 2024)

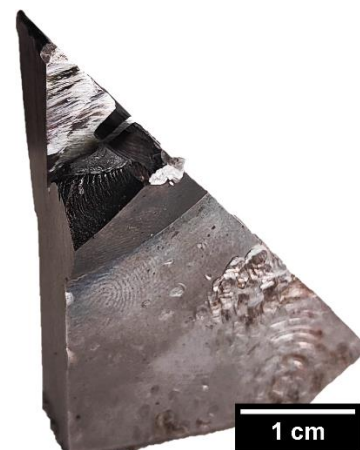
Figura 34 - Subseção A3, após abertura de fratura (Fonte: o Autor, 2024)

Após a abertura bem-sucedida, identificou-se o terceiro e último possível ponto de nucleação de trinca.

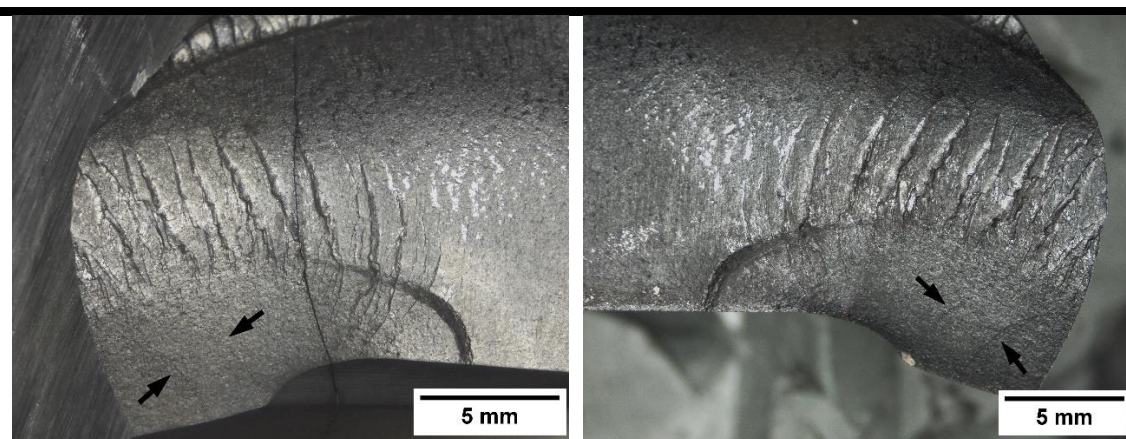
As imagens obtidas com lupa, organizadas na Tabela 5.3.2, mostram detalhes dos dois pontos prováveis de início de trinca nas subseções A1 e A2, bem como marcas características na fratura, como marcas de praia, unhas de fadiga e regiões que apontam para uma falha por fadiga. Esses padrões são indicadores típicos de trincas em materiais submetidos a esforços cíclicos.

Figura 35 - Subseção A2 com marcas de praia (Fonte: o Autor, 2024)

Figura 36 - Subseção A1 com marcas de praia (Fonte: o Autor, 2024)

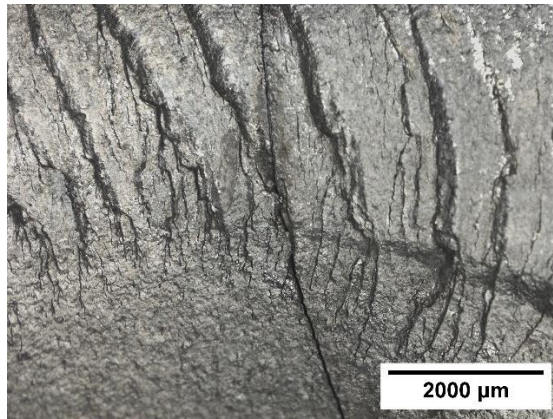
Figura 37 - Marcas de esforço e trinca secundária (Fonte: o Autor, 2024)

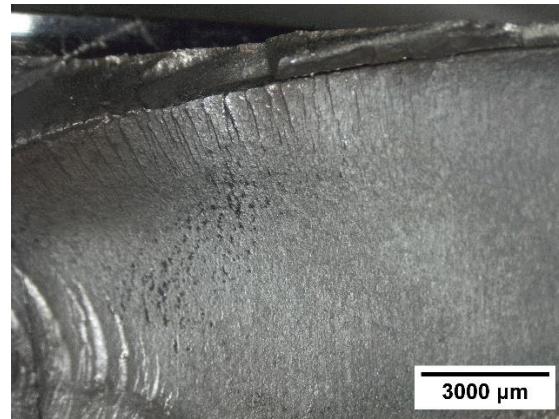
Figura 38 - Marcas de esforço (Fonte: o Autor, 2024)

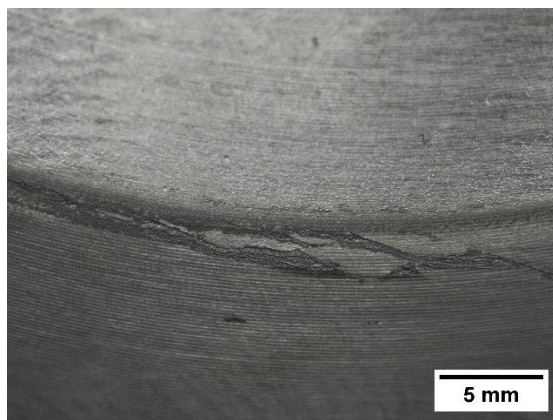
Figura 39 - Terceiro possível ponto de início de trinca (Fonte: o Autor, 2024)

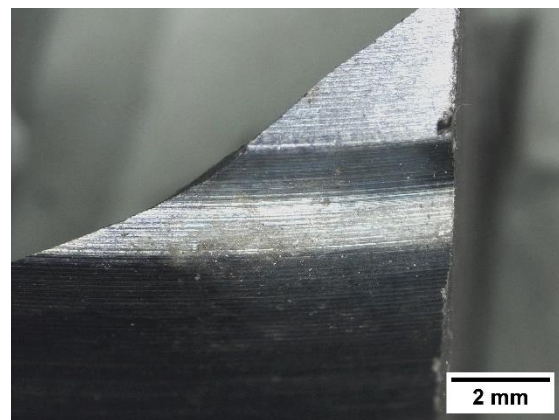
Figura 40 - Fratura evidenciando o raio externo (Fonte: o Autor, 2024)

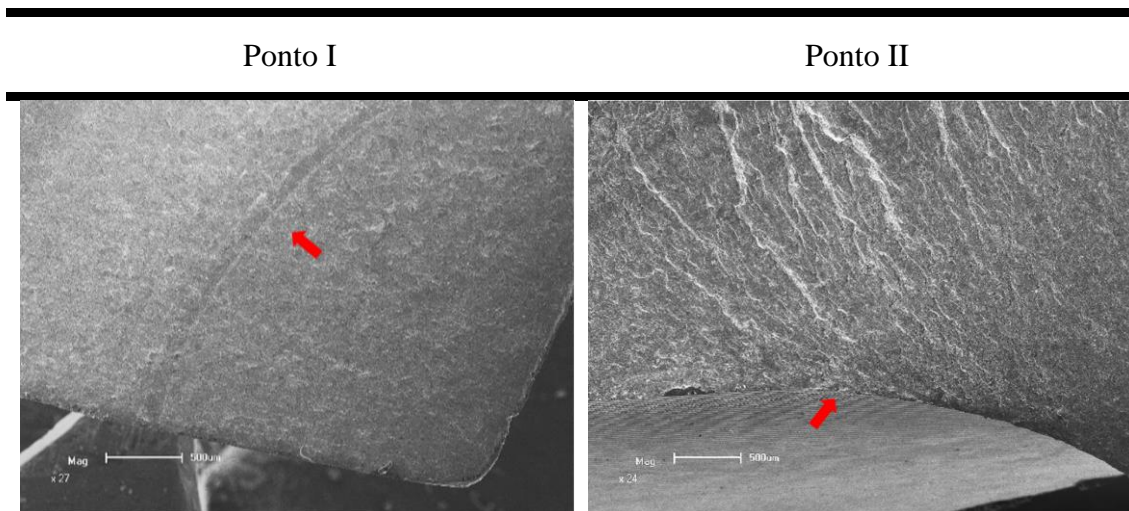
Figura 41 - Marca de praia e região de fadiga da Subseção A1 (Fonte: o Autor, 2024)

Figura 42 - Marcas que convergem para o semicírculo, possível nucleação (Fonte: o Autor, 2024)

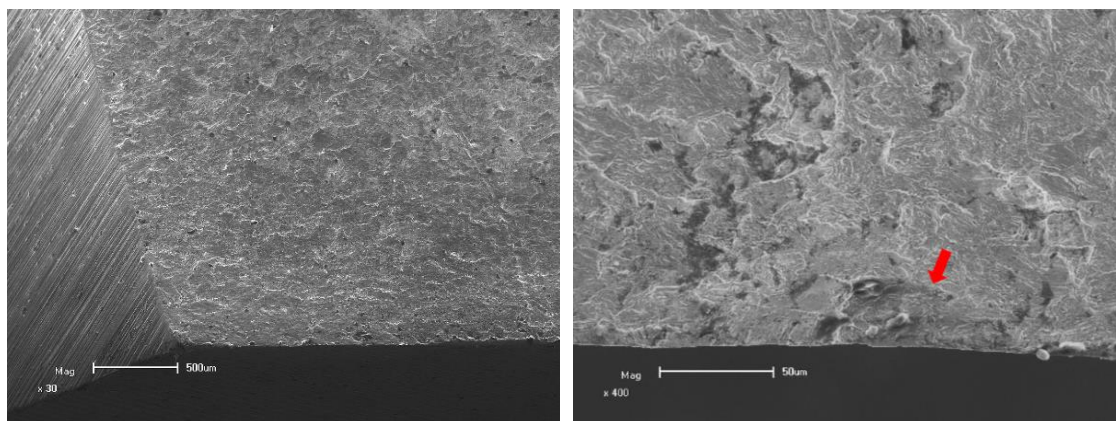
Figura 43 - Região ampliada da marca de praia (Fonte: o Autor, 2024)

Figura 44 - Ampliação de 400x na região do ponto II (Fonte: o Autor, 2024)

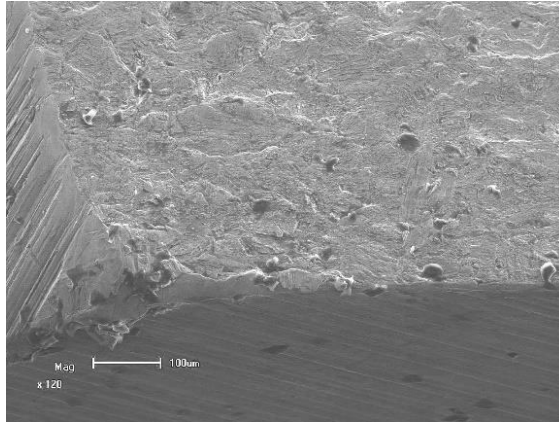
Figura 45 - Aumento em 120x do ponto I
(Fonte: o Autor, 2024)

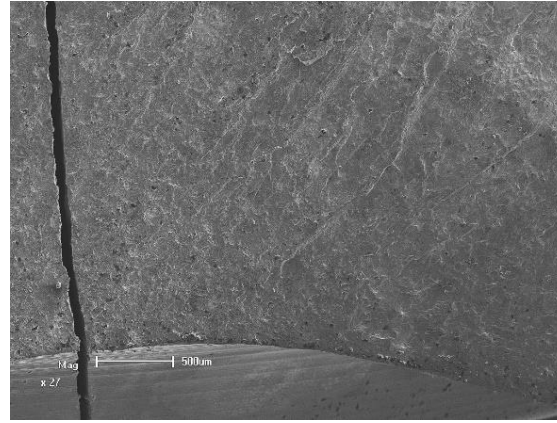
Figura 46 - Trinca secundária próxima do ponto II
(Fonte: o Autor, 2024)

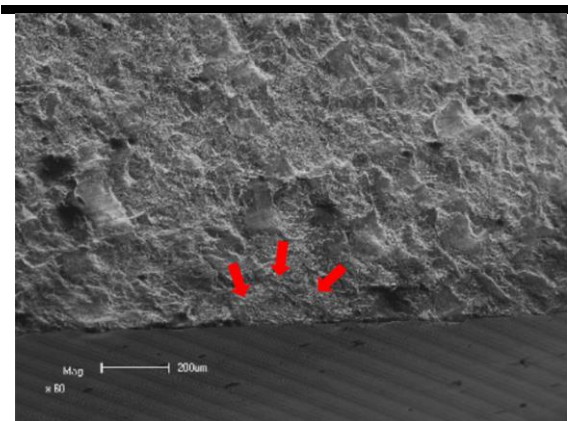
Ponto III

Figura 47 – Semicírculo no ponto III, possível nucleação (Fonte: o Autor, 2024)

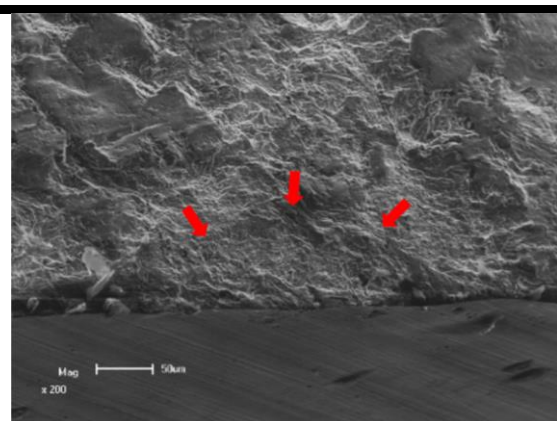
Figura 48 - Ampliação de 200x na região e amassamentos no ponto III (Fonte: o Autor, 2024)

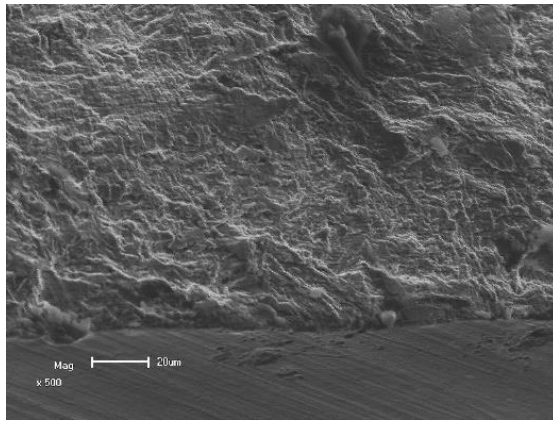
Figura 49 - Ampliação de 500x na região e degraus de fadiga
(Fonte: o Autor, 2024)

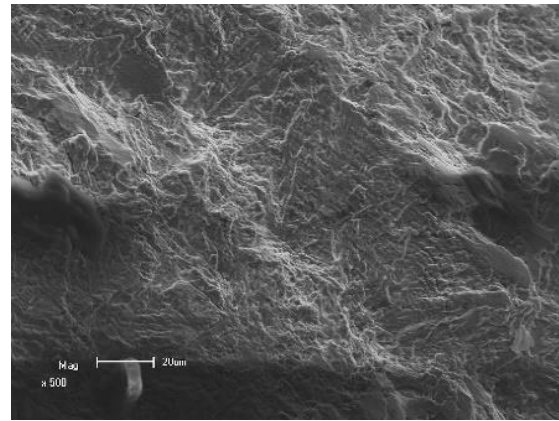
Figura 50 - Estrias de fadiga em 500x
(Fonte: o Autor, 2024)

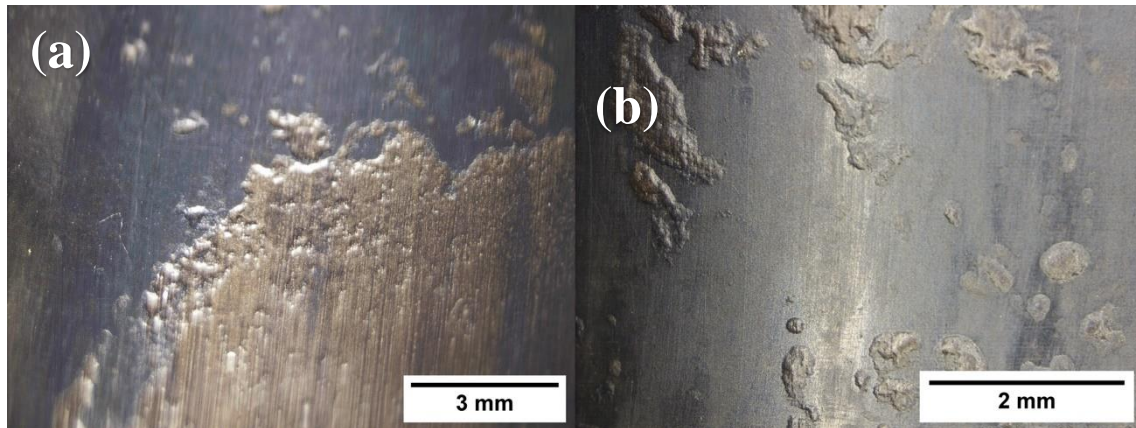
Figura 51 - Erosão por onde ocorre o fluxo de produto, (a) na amostra principal e (b) na secundária (Fonte: o Autor, 2024)

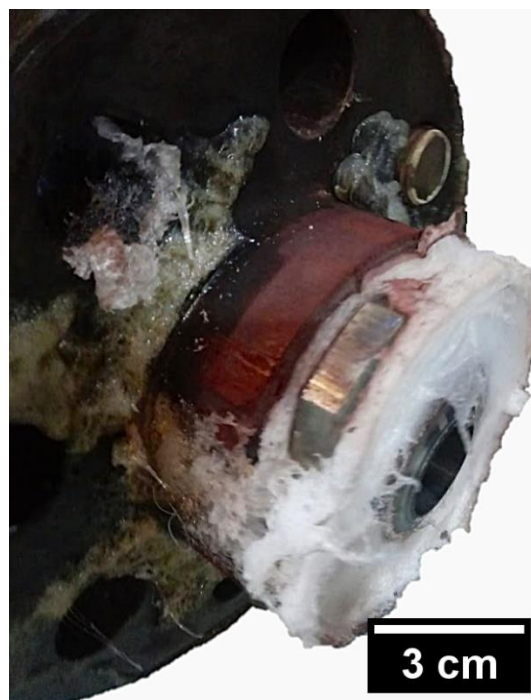
Essas propostas podem não apenas minimizar a ocorrência de falhas na junta *lens ring*, mas também melhorar significativamente a segurança operacional. Caso a trinca se propague a ponto de ultrapassar a resistência à fadiga do material, o resultado seria o vazamento do produto, o que poderia levar a sérios acidentes industriais. Esse cenário, bem como os potenciais impactos, é ilustrado na Figura 53.

Figura 53 - Caso crítico de junta *lens ring* acoplada no flange de entrada com vazamento de produto (Fonte: o Autor, 2024)
