**UNIVERSIDADE FEDERAL DO RIO GRANDE DO SUL
ESCOLA DE ENGENHARIA
DEPARTAMENTO DE ENGENHARIA CIVIL**

**AVALIAÇÃO DE SOLUÇÕES DE RESTAURAÇÃO
FUNCIONAL DE PAVIMENTOS: ESTUDO DE UMA
RODOVIA DO PROGRAMA CREMA-RS**

Trabalho de Diplomação apresentado ao Departamento de Engenharia Civil da Escola de Engenharia da Universidade Federal do Rio Grande do Sul, como parte dos requisitos para obtenção do título de Engenheiro Civil

A análise de caso se limitará ao estudo de uma rodovia que será restaurada pelo Contrato de Recuperação e Manutenção de rodovias – CREMA 1. etapa – pertencente à malha rodoviária do estado do Rio Grande do Sul, a BR-290 no trecho entre o entroncamento com a BR-473(A) (para Tabuleiro) e o entroncamento com a BR-377 (A) (para Alegrete).

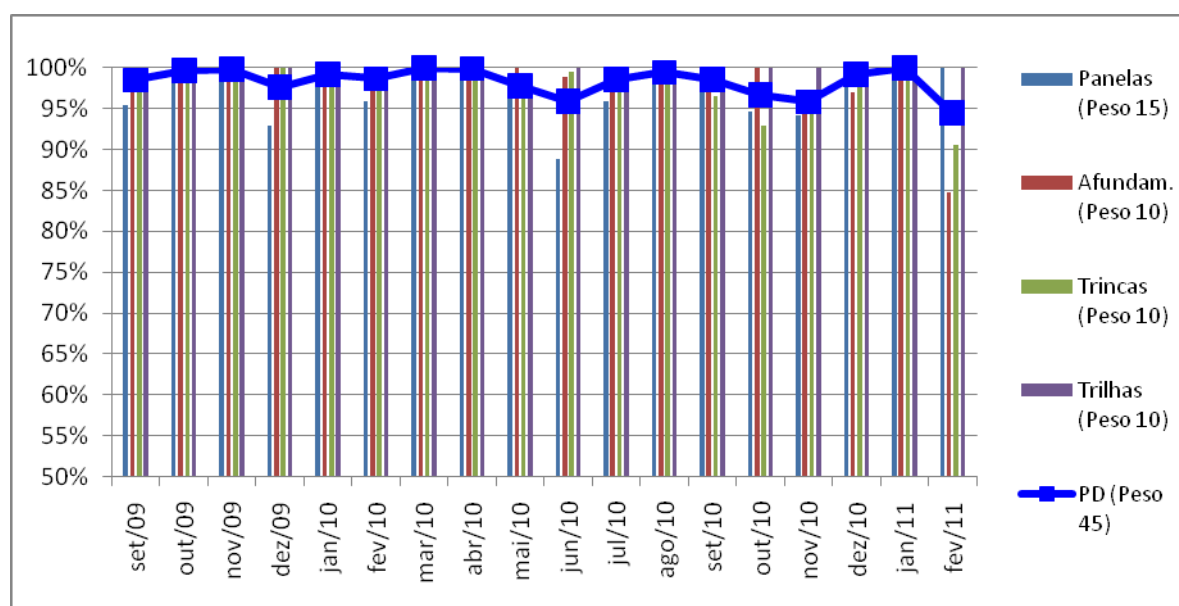
Figura 7: indicadores de desempenho da restauração do pavimento (trabalho não publicado)¹⁵

Para complemento, segue a figura 7 que representa de forma gráfica as informações contidas no quadro 13. Nas barras verticais, constam os percentuais atendidos na restauração da rodovia para cada tipo de defeitos. Uma linha de tendência explicita os resultados dos percentuais médios de atendimento a cada mês da rodovia. Nota-se que as panelas são os defeitos mais difíceis de controlar, apresentando, quase na totalidade das vezes, os piores índices de desempenho.

Outro ponto importante a ser ressaltado é a aparente degradação do pavimento na última medição realizada. Nela, têm-se valores de desempenho dos afundamentos e das trincas muito baixos, muito aquém do esperado. Isto se dá pelo fato das soluções serem baseadas em AVS e avaliações funcionais da superfície, que não levam em conta o aspecto estrutural do pavimento. Essas condições estruturais não foram corrigidas, o que gerou um agravamento da condição do pavimento durante o período de contrato de manutenção e reabilitação (contrato este que tem duração de dois anos). As soluções adotadas não foram suficientes para minimizar os problemas estruturais, alguns destes problemas até comprometeram o período de vida útil das soluções funcionais executadas.
