**UNIVERSIDADE FEDERAL DO RIO GRANDE DO SUL
ESCOLA DE ENGENHARIA
DEPARTAMENTO DE ENGENHARIA CIVIL**

**USO DA TERMOGRAFIA COMO FERRAMENTA NÃO
DESTRUTIVA PARA AVALIAÇÃO DE MANIFESTAÇÕES
PATOLÓGICAS OCULTAS**

julho 2011

Trabalho de Diplomação apresentado ao Departamento de Engenharia Civil da Escola de Engenharia da Universidade Federal do Rio Grande do Sul, como parte dos requisitos para obtenção do título de Engenheiro Civil

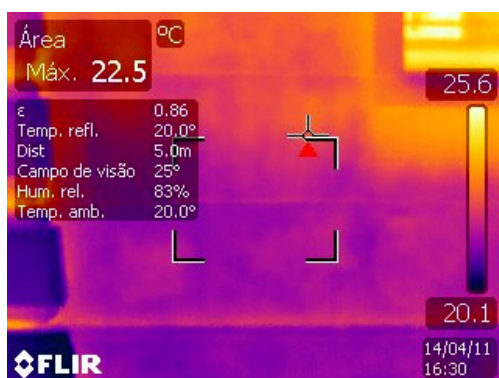
Utilizando a câmara termográfica, notou-se zonas com temperaturas distintas (figura 26). Zonas mais claras, indo para o tom do amarelo, possuem temperatura mais alta. Executando o ensaio de percussão foi possível observar que nas zonas com temperaturas baixas (cor mais escura) a argamassa estava descolada (figura 27), verificado através do som cavo, mas não havia deslocado, proporcionando assim, nesta zona, um bolsão de ar.

Figura 26: imagem termográfica do Observatório Astronômico da UFRGS

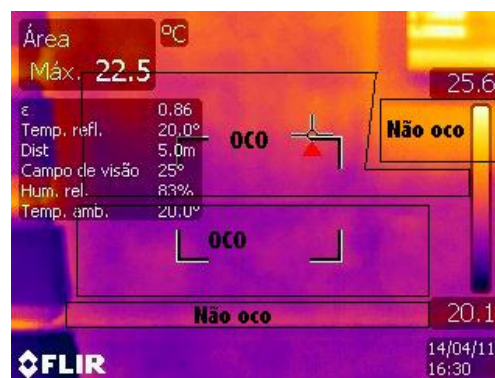
Figura 27: zonas com oco da fachada do Observatório Astronômico da UFRGS

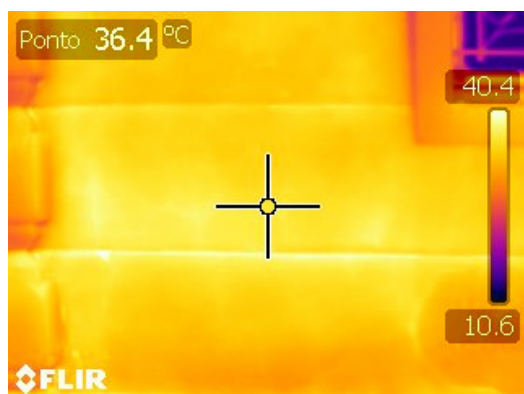
apresentou uma temperatura superficial superior ao revestimento não descolado. As figuras 28 e 29 apresentam as temperaturas nas regiões descolada e não descolada, respectivamente. O comportamento do revestimento com umidade apresentou uma alteração da temperatura superficial diferente do revestimento sem umidade. O revestimento descolado apresentou uma temperatura superior ao não descolado.

Figura 28: temperatura superficial do revestimento descolado, temperatura superior

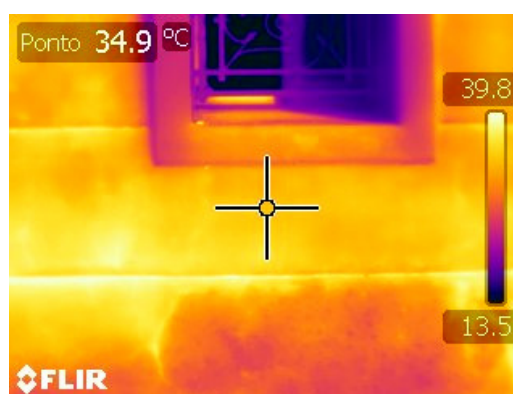
Figura 29: temperatura superficial do revestimento não descolado, temperatura inferior

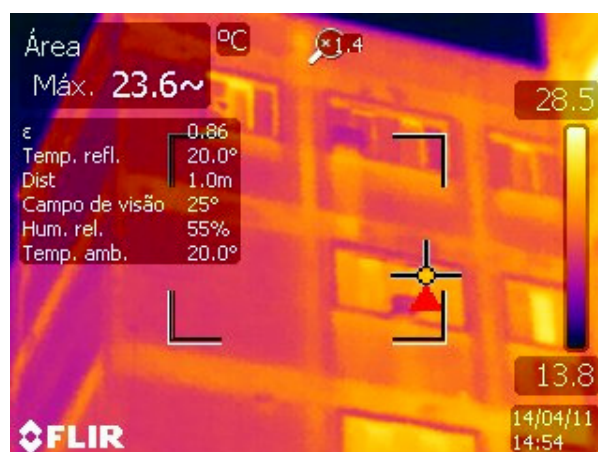
O prédio da Escola de Engenharia é constituído de pilares, vigas e alvenaria de vedação. Elementos a base de material cimentício (vigas e pilares) possuem uma resistência de transmissão de calor diferente de elementos cerâmicos (alvenaria). Utilizando a câmera termográfica foi possível visualizar a existência destes dois materiais no prédio, pela diferença de temperatura superficial (figura 36).

Figura 36: imagem termográfica onde fica evidenciado os elementos de concreto e alvenaria de vedação sob o revestimento de argamassa

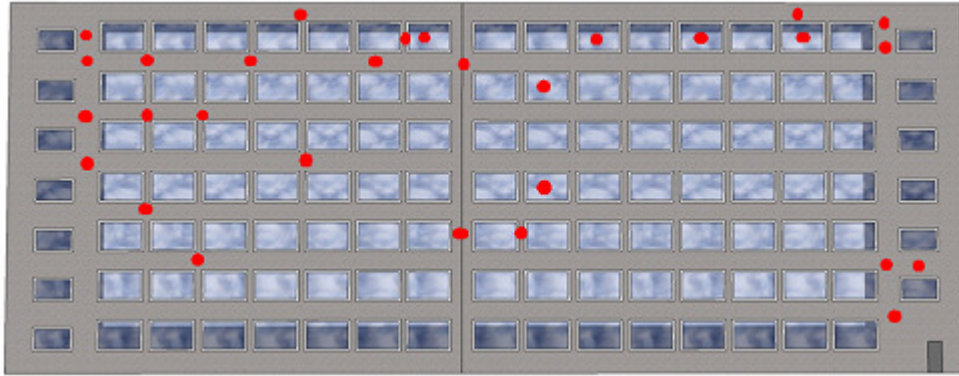
Inicialmente buscou-se uma visualização geral, através da termografia, de toda a fachada escolhida. Através deste ensaio observou-se uma série de pontos com diferencial de temperatura superficial (figura 37), ou seja, que se destacavam em relação às demais zonas.

Figura 37: pontos visualizados com diferencial de temperatura superficial

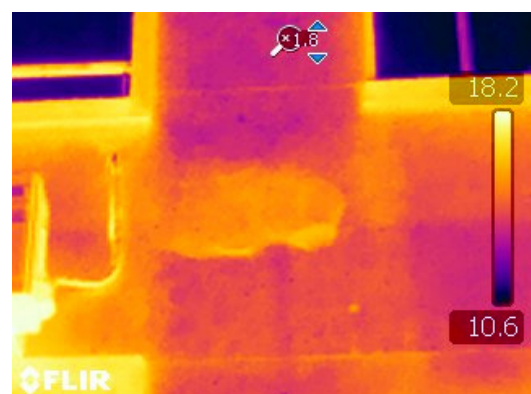
A figura 38 mostra uma parte da fachada com o revestimento parcialmente destacado. Observando a imagem termográfica desta mesma região (figura 39) é possível verificar que onde foi observado visualmente uma falha no revestimento, a temperatura detectada pela câmera termográfica é mais alta, não só onde observa-se o destacamento mas também no seu entorno. Indicando possivelmente a região comprometida.

Figura 39: imagem termográfica da área identificada na figura 38 com descolamento

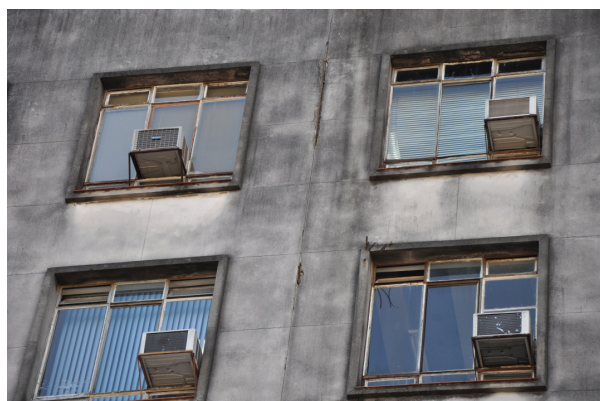
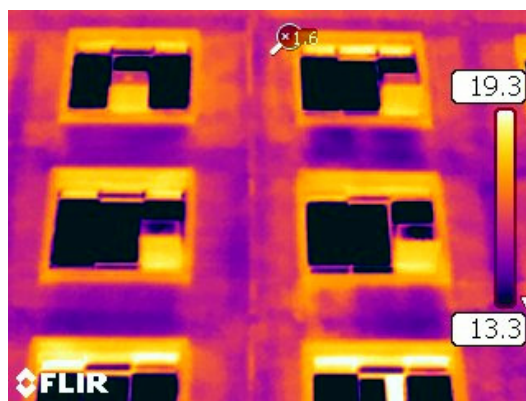
As figuras 40 e 41 mostram uma vista geral e a respectiva imagem termográfica do revestimento abaixo dos aparelhos de ar condicionado. Esta região apresenta o que é denominado de lavado limpo, que é um escoamento capaz de arrastar as partículas de sujeira (ROBINSON e BAKER¹³, 1977 apud PETRUCCI, 2000, p. 31). Ou seja, nesta região a água não descola da fachada, possuindo uma probabilidade de conter um maior teor de umidade. No caso de restauro desta fachada, deve ser previsto detalhes de pingadeiras onde a água é descolada da superfície. Na figura 41 verifica-se que nestas zonas mais escuras a temperatura é menor, como era de se esperar. Porém, em um ponto abaixo da janela a temperatura é superior, cor mais amarelada. Este ponto não apareceu na figura 40, mas no local esta região da parede não possui revestimento, foi o local de um aparelho de ar condicionado do tipo janela. Pelo fato de não possuir o revestimento, o valor de emissividade é diferente, alterando a cor na imagem termográfica.

Figura 40: vista geral do revestimento abaixo dos aparelhos de ar condicionado

Figura 41: imagem termográfica do revestimento abaixo dos aparelhos de ar condicionado

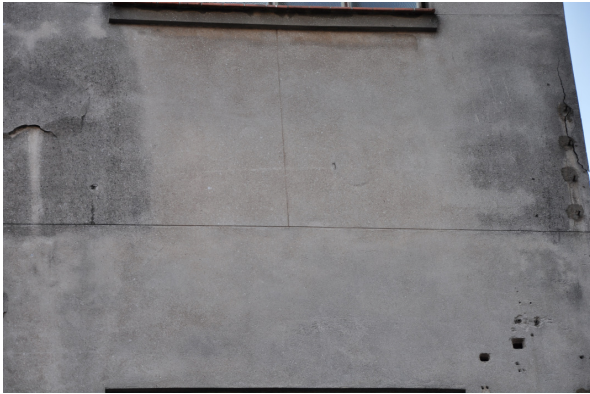
Figura 42: vista geral do revestimento

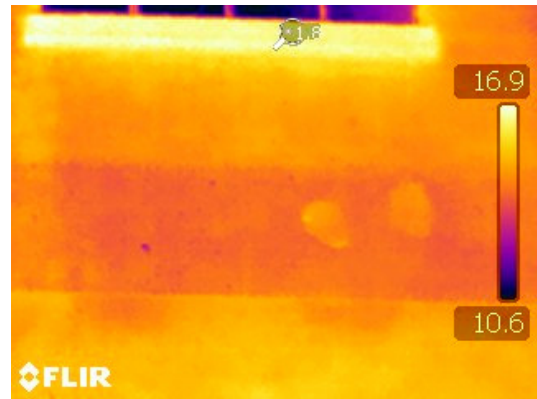
Figura 43: imagem termográfica da figura 42, onde se verificou a existência de duas áreas, com temperaturas diferentes, com materiais distintos ou problema de aderência

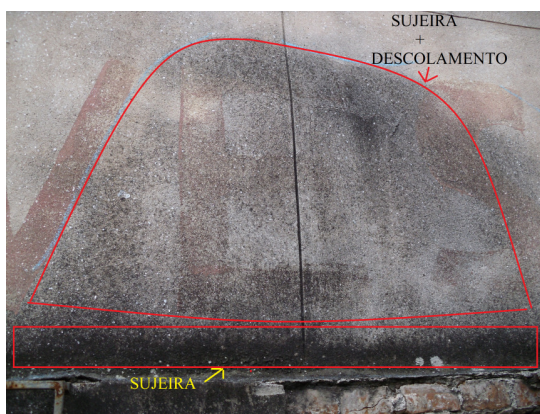
A figura 45 exemplifica uma parte do revestimento que contém sujeira e descolamento juntos, localizado no centro da figura, e outra parte com sujeira intensa, localizado na parte inferior. A presença desta sujeira altera a emissividade do material. Devido esta alteração, a imagem termográfica apresenta uma alteração de cor nestas regiões comparando com seu entorno (figura 46), não necessariamente há uma alteração da temperatura superficial. Neste caso a interpretação dos dados obtidos com a termografia deve ser feita com mais cuidados.

Figura 45: revestimento com descolamento, sujidade e possivelmente biodeterioração

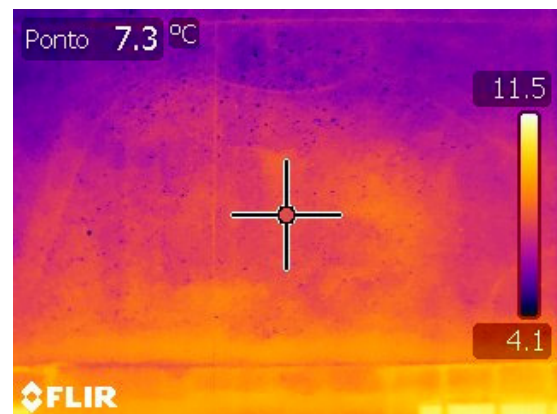
Figura 46: imagem termográfica do revestimento com sujeira e descolamento

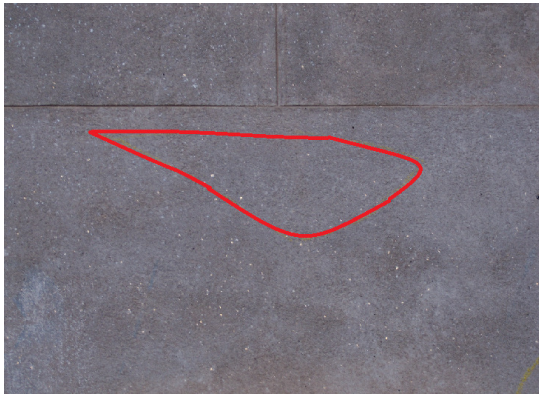
Figura 47: região do revestimento com som cavo, descolado

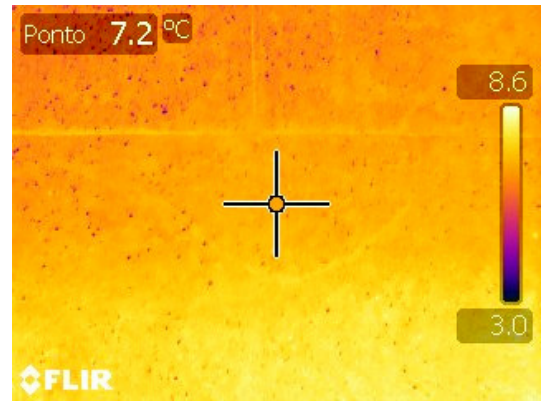
observar na termografia o revestimento descolado. Esta observação mostra a necessidade de um maior estudo sobre a aplicação da termografia nas edificações.

Figura 48: imagem termográfica do revestimento descolado

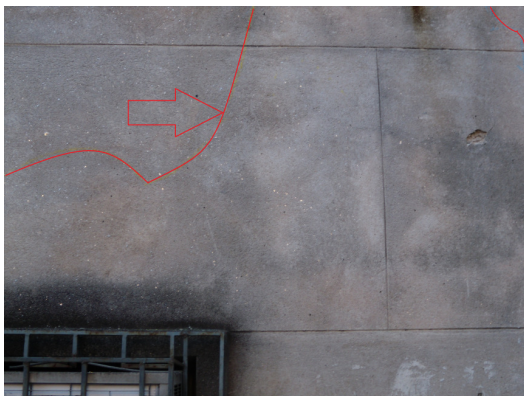
A figura 49 apresenta outro revestimento descolado. Este está demarcado com uma linha vermelha na mesma figura. A imagem termográfica registrou um aumento de temperatura nesta zona (figura 50). A cor nesta região da imagem é mais amarelada do que a parte superior que não apresenta descolamento.

Figura 49: região do revestimento com som cavo

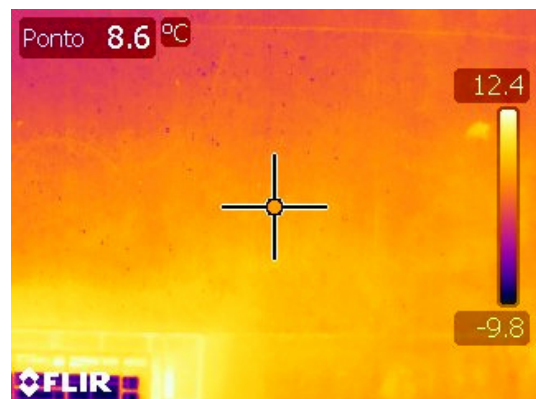
Figura 50: imagem termográfica do revestimento descolado
