**ANÁLISE DA ESTABILIDADE DO CORTE FERROVIÁRIO DO
KM 112 DA LINHA CACEQUI – RIO GRANDE, RS E
PROPOSTA DE SOLUÇÃO**

Dissertação apresentada ao corpo docente do Programa de Pós-Graduação em Engenharia Civil da Escola de Engenharia da Universidade Federal do Rio Grande do Sul, como parte dos requisitos para a obtenção do título de **Mestre em Engenharia na modalidade Profissional.**

Porto Alegre
Novembro de 2003

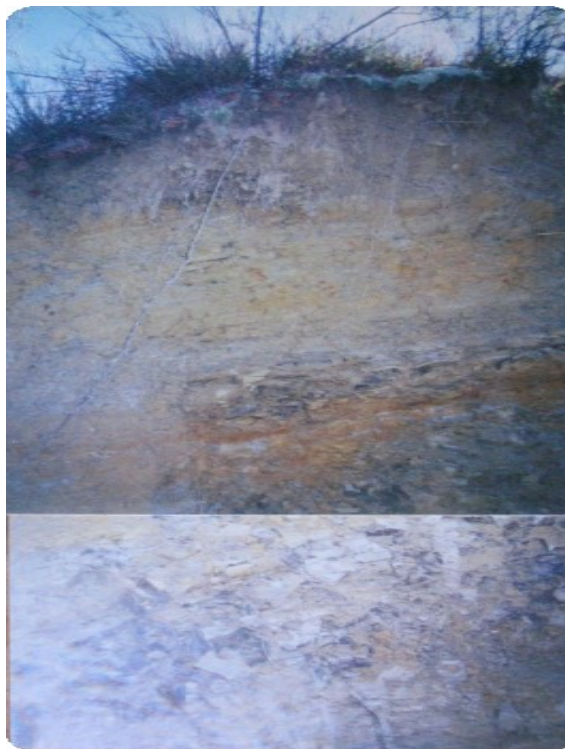
Figura 2.15: Foto LE em uma erosão provocada pela quebra do sistema de drenagem (canaleta em concreto) próximo ao furo SP-02 da sondagem (km 112 + 400)

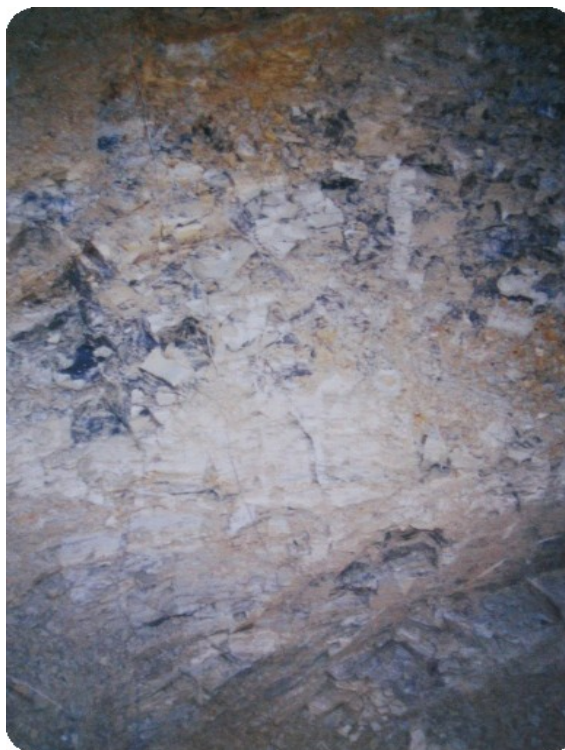
Figura 2.16: Fotos LE no km 112 + 400 junto à erosão (ampliada)

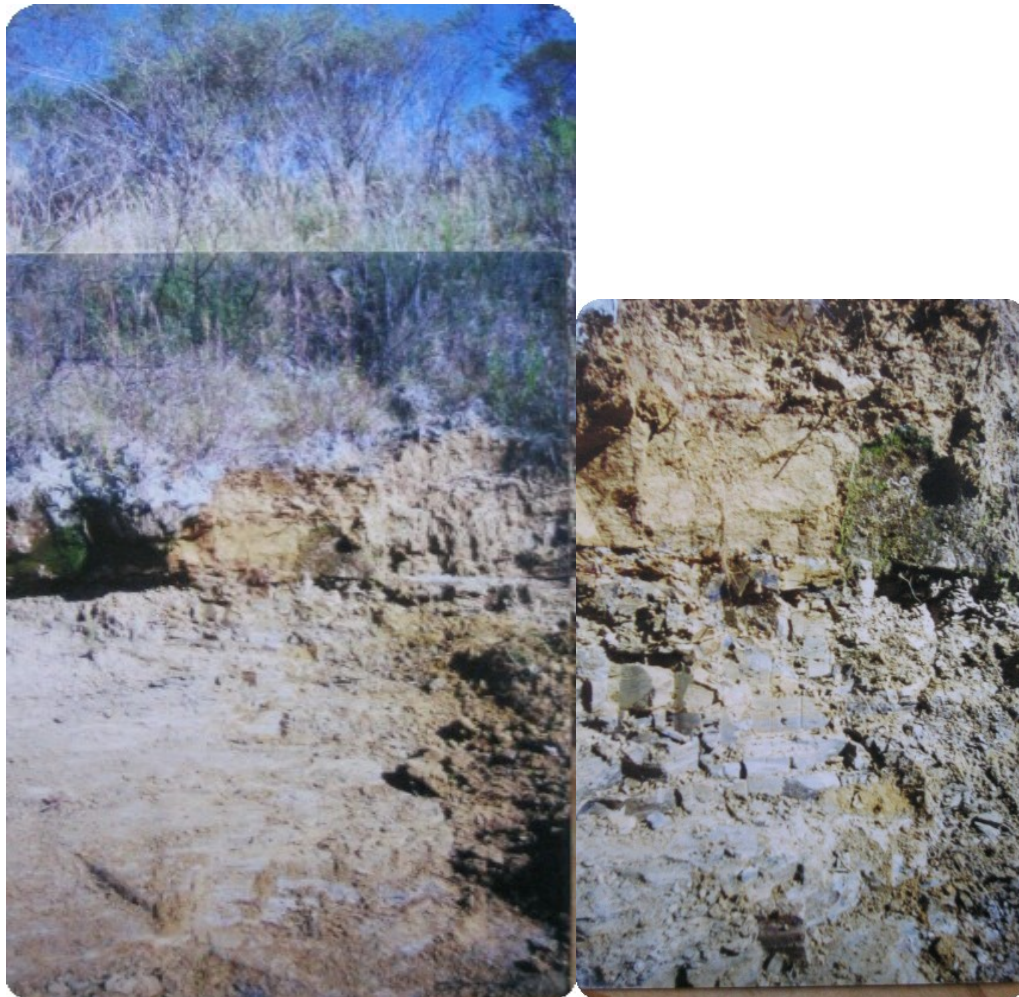
No ANEXOS, as figuras A.9 e A.10 apresentam fotos do material junto à erosão longitudinal próxima ao km 112 + 050 (areião) e na face do talude próxima ao km 112 + 400, onde se verifica a desagregação do material que se encontra exposto às intempéries.

Figura 2.17: Foto talude LD e ampliada, na face do talude (km 112 + 400)

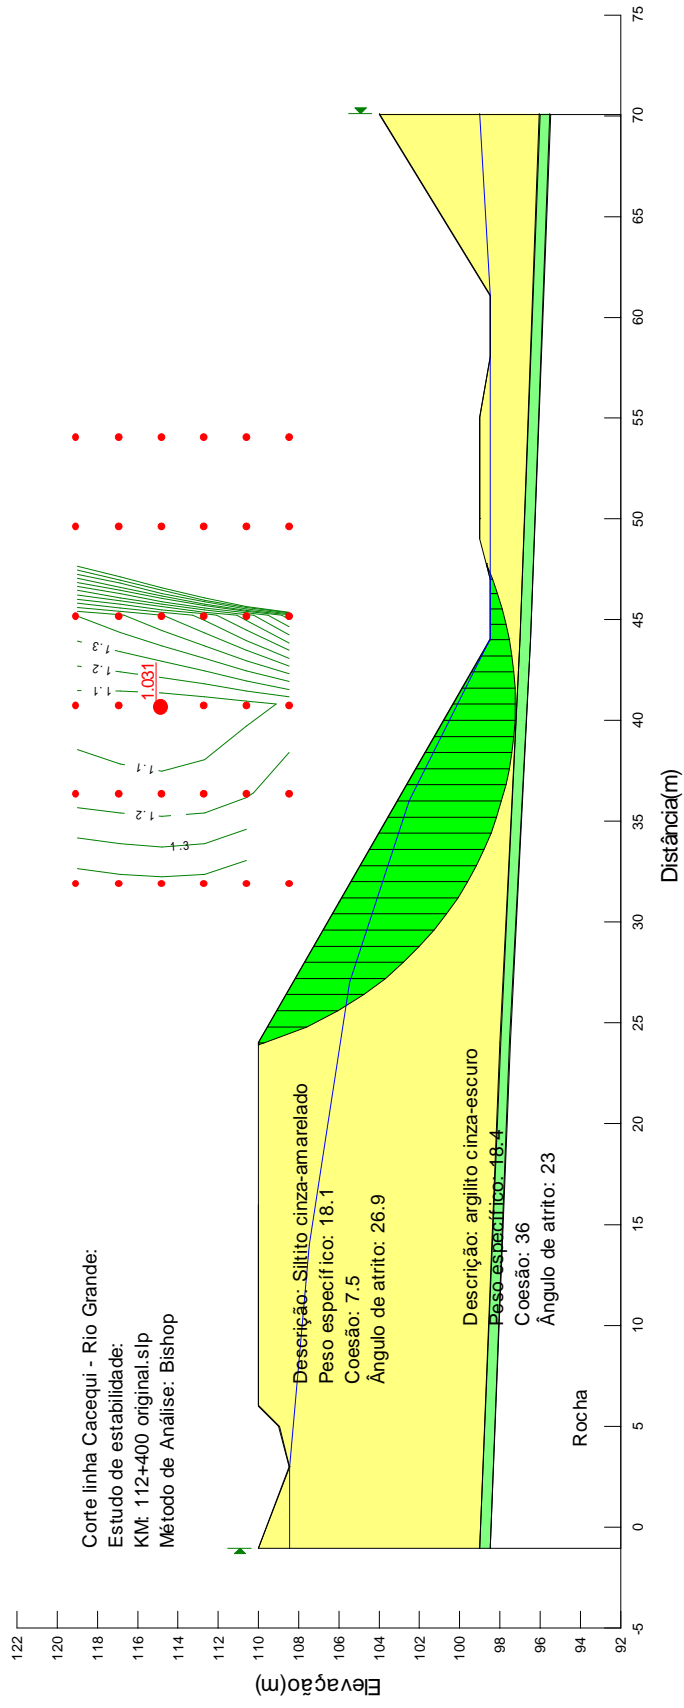
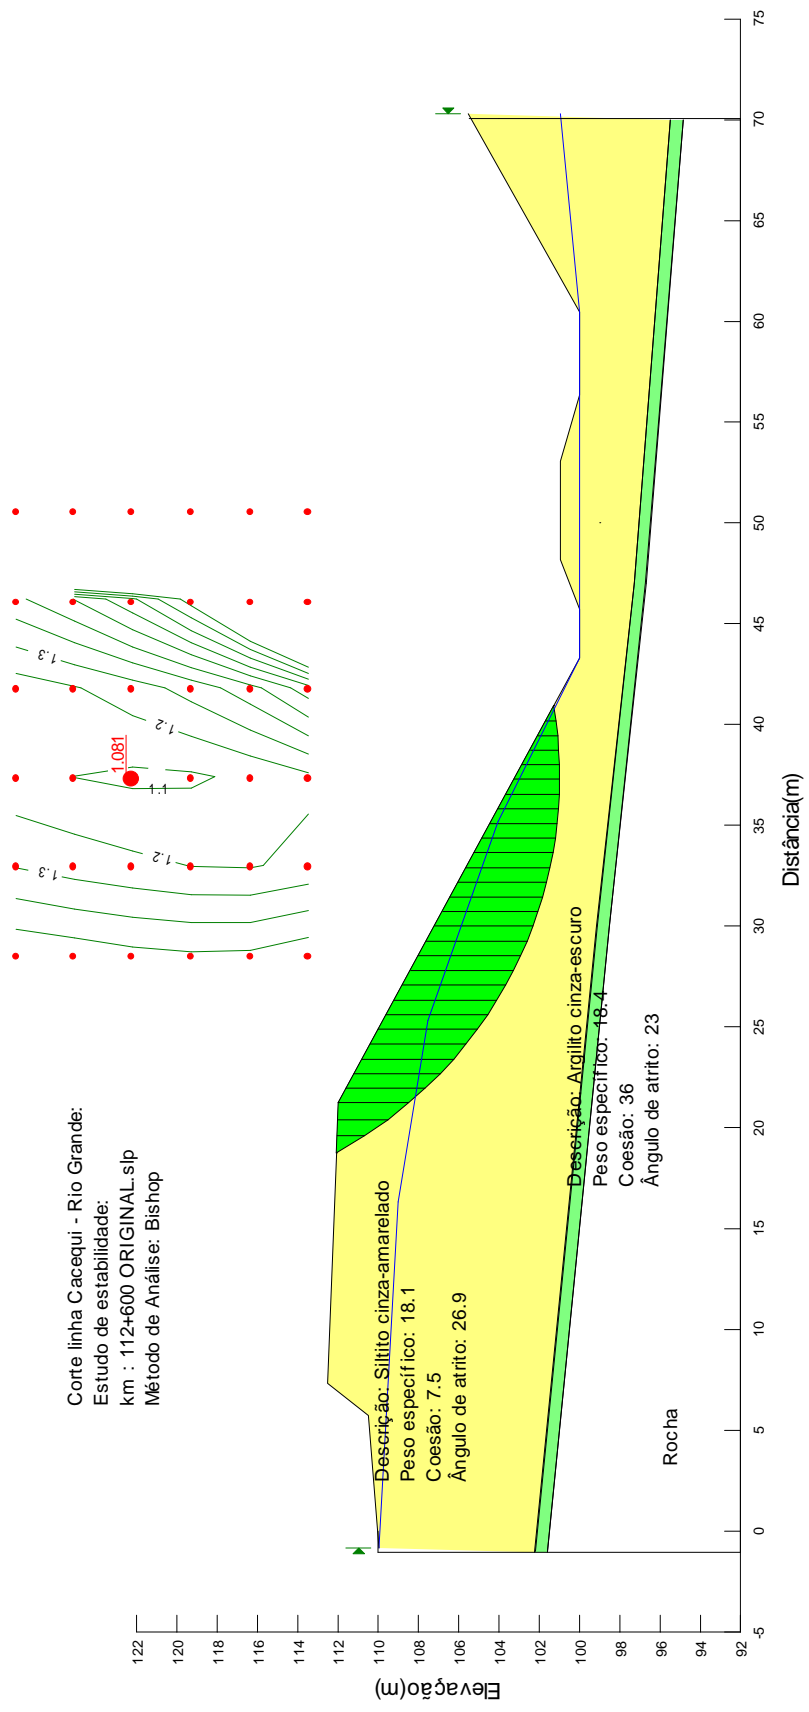
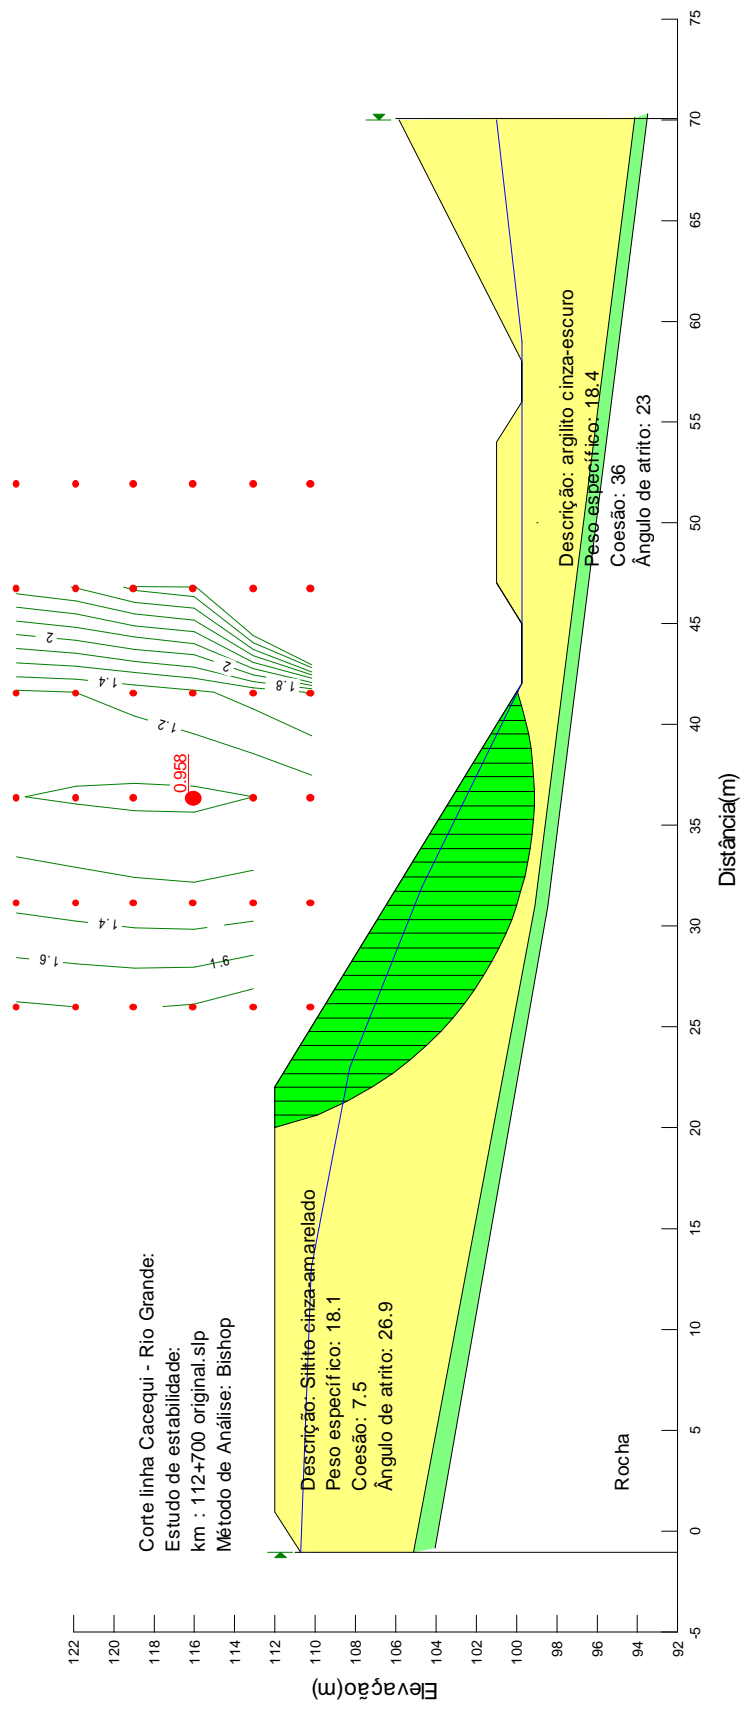
Como pode ser observado, os parâmetros de resistência ao cisalhamento utilizados ajustaram-se bem à situação de ruptura ($FS \approx 1,0$), o que mostra a coerência entre os dados de retro-análise e os ensaios de laboratório.

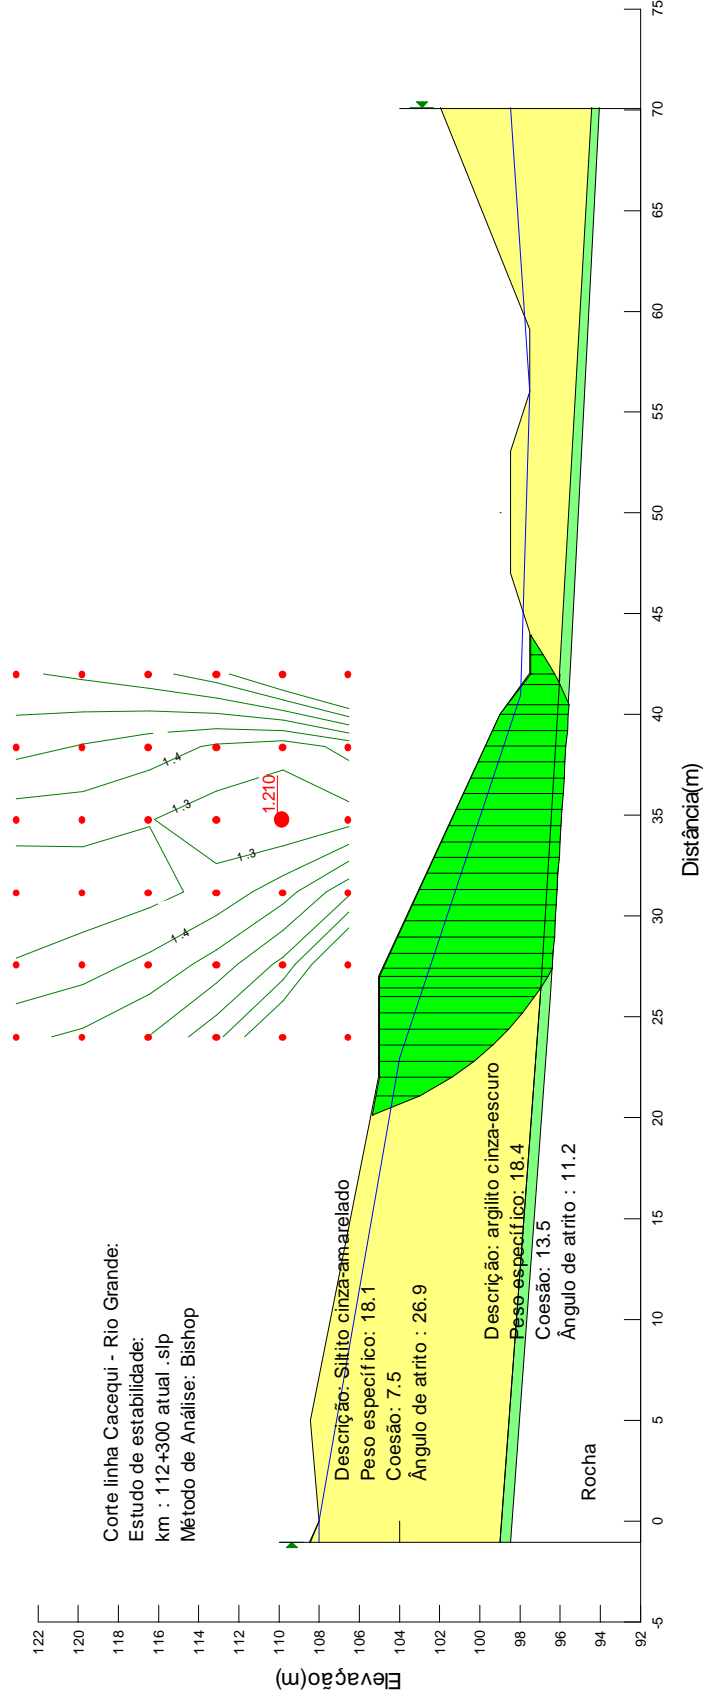
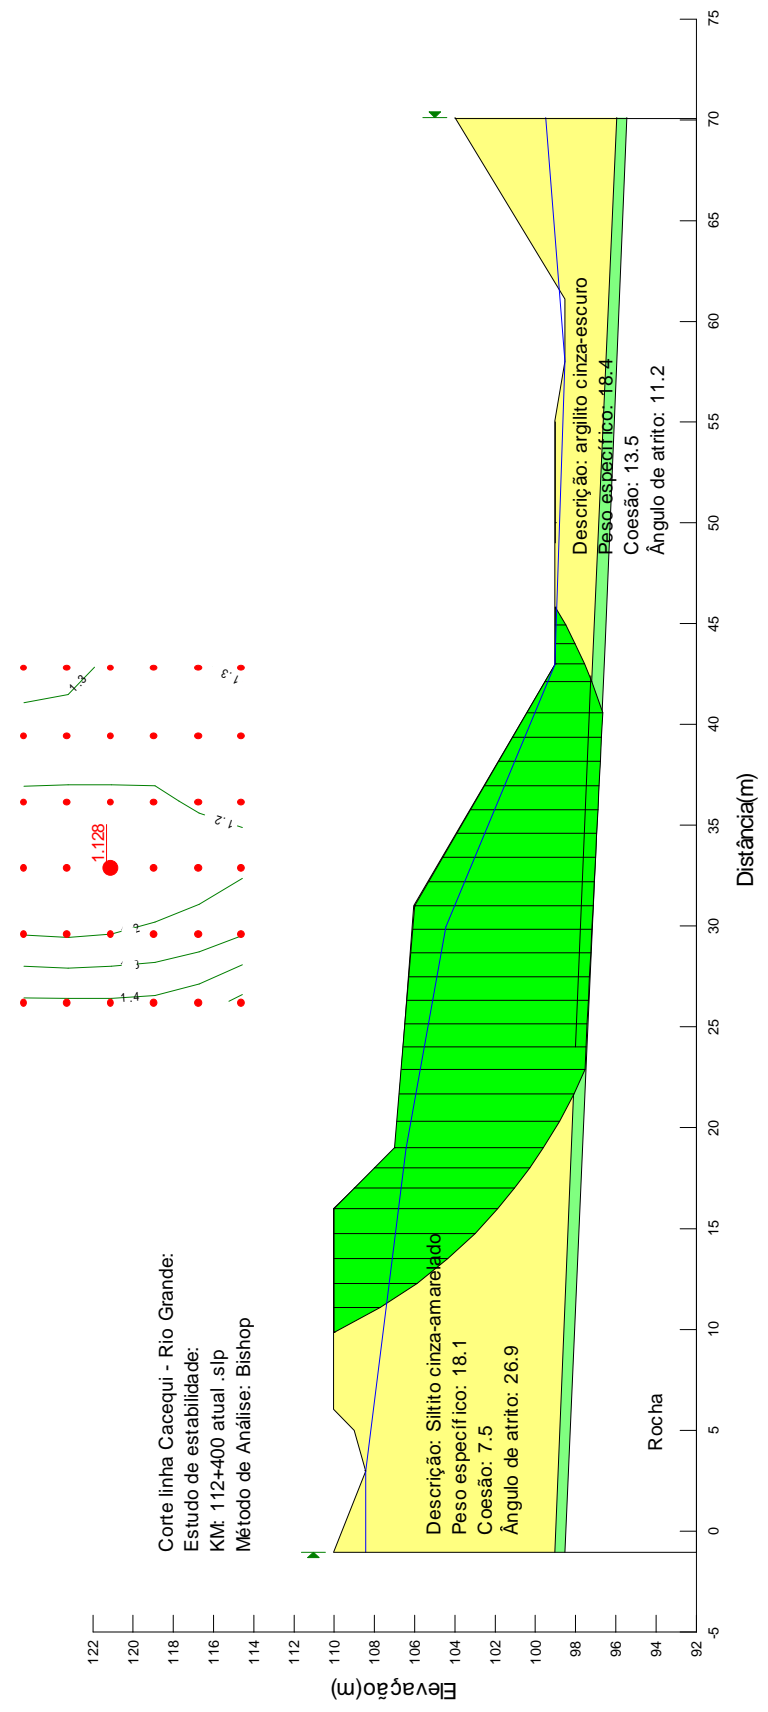
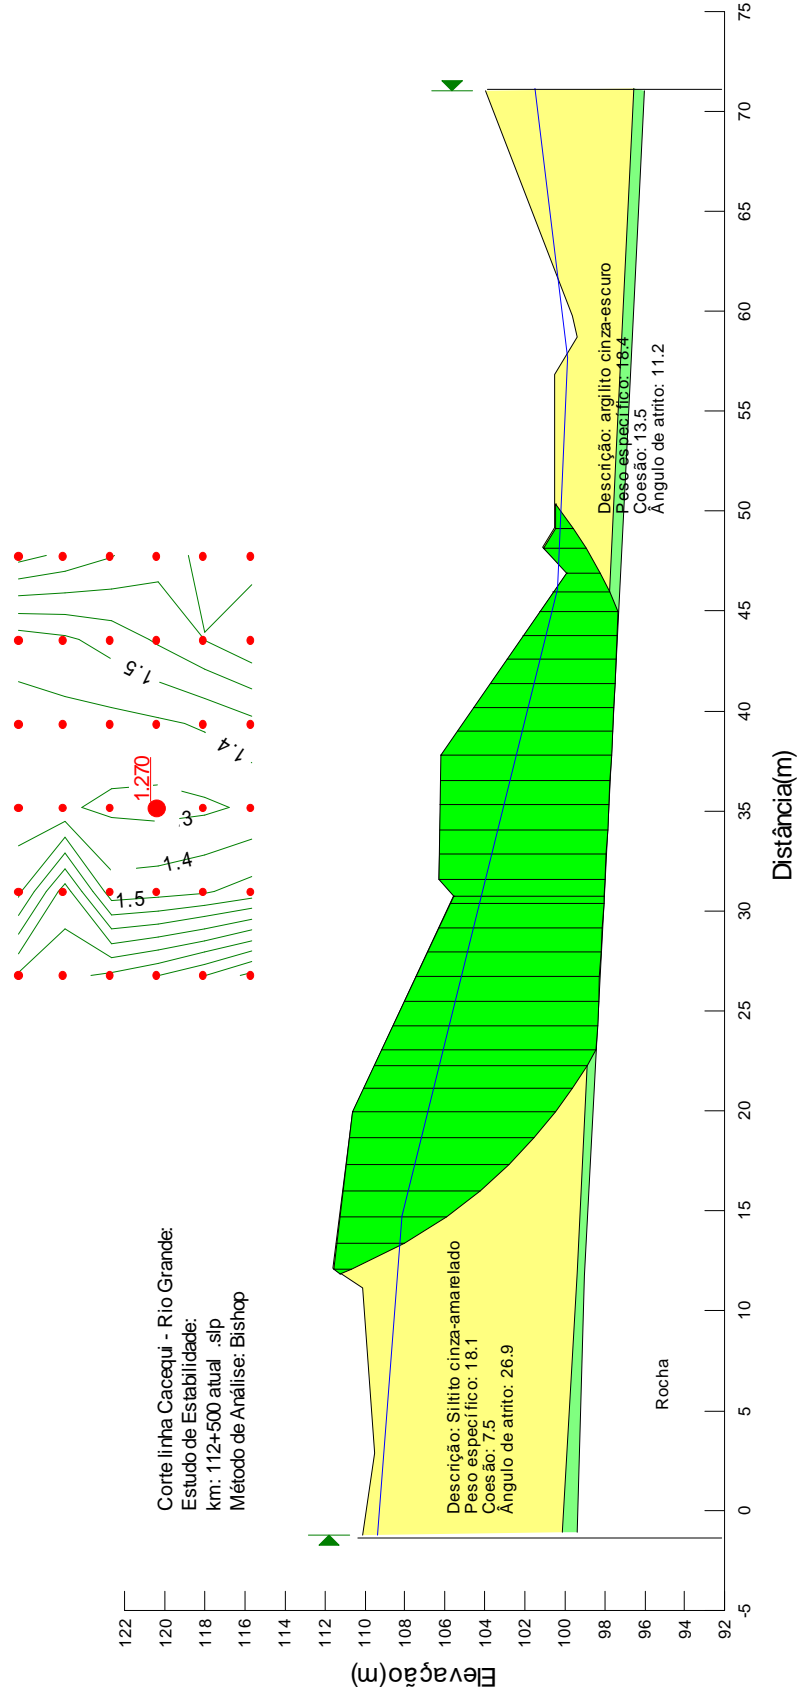
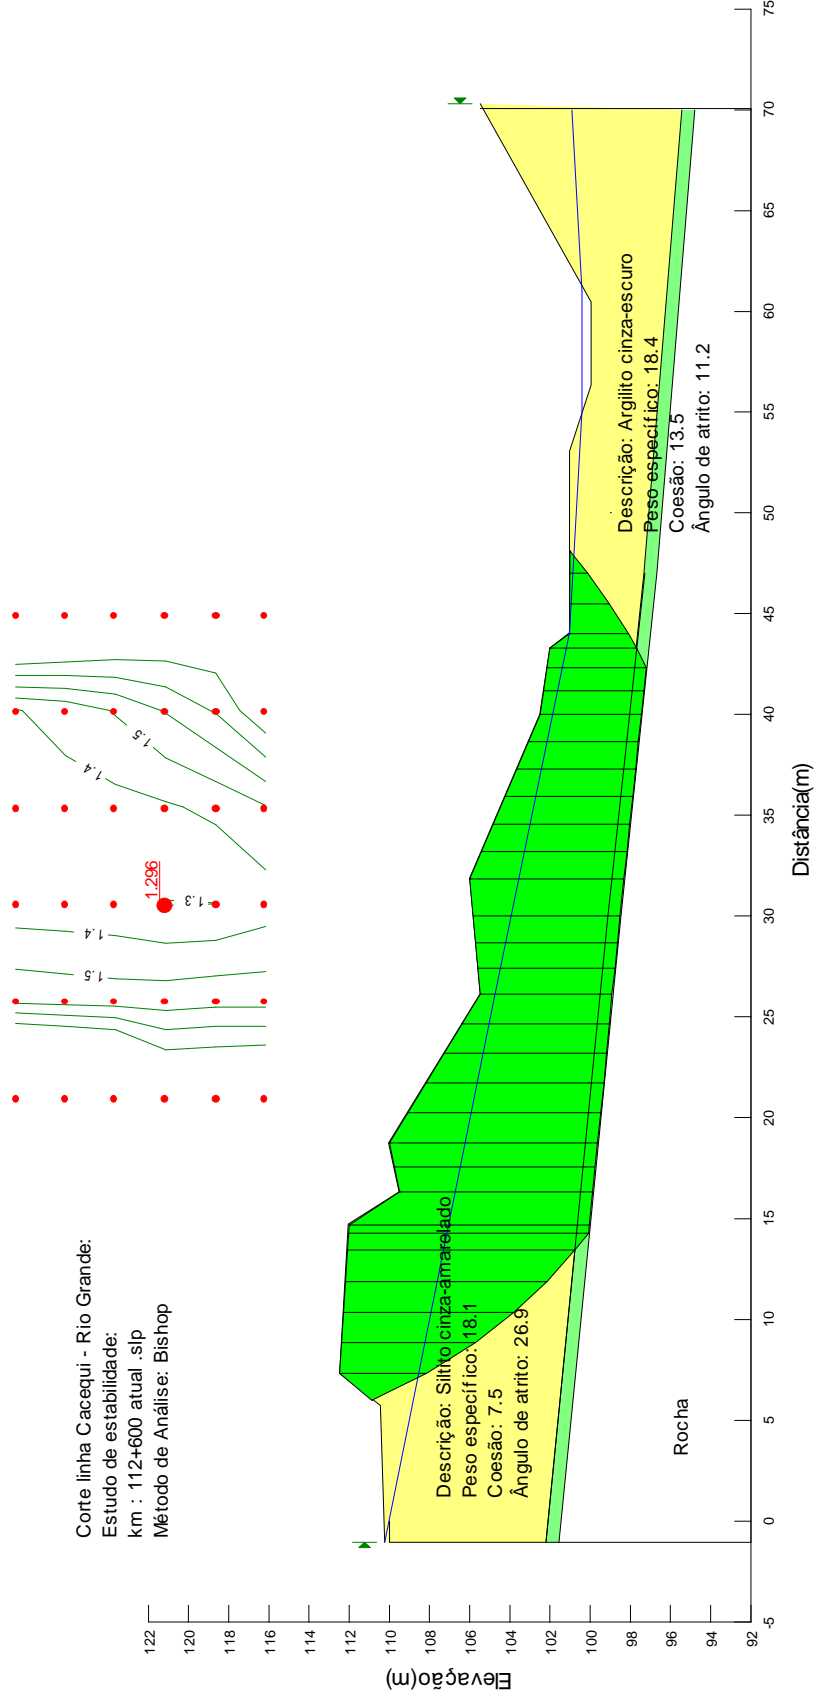
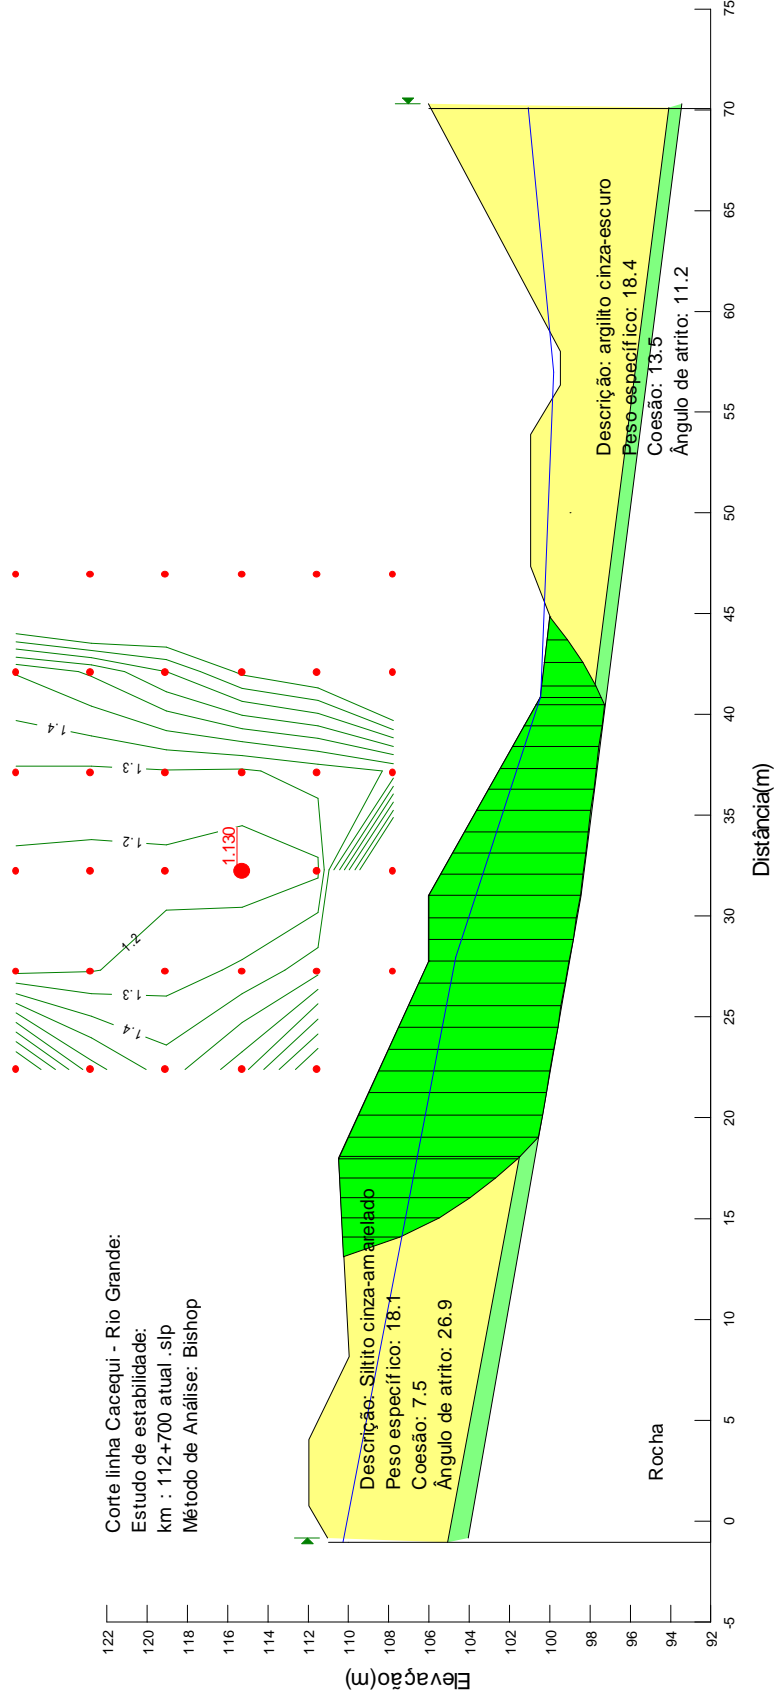
Os valores baixos de fator de segurança em algumas seções atuais explicam a razão das ocorrências de movimentos de pequeno porte ainda hoje, fazendo com que haja a interrupção do sistema de drenagem (assoreamento dos valetões de pé do corte) e a permanente intervenção no nivelamento dos trilhos da via férrea.

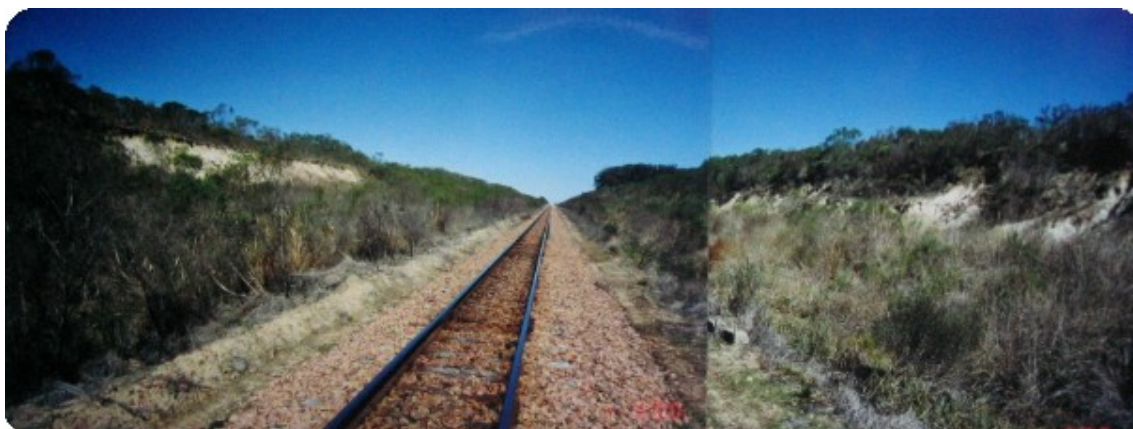
Figura A.2 – Mostra o corte em toda sua extensão a partir do km 112 + 000 apresentando a erosão longitudinal acentuada no lado esquerdo.

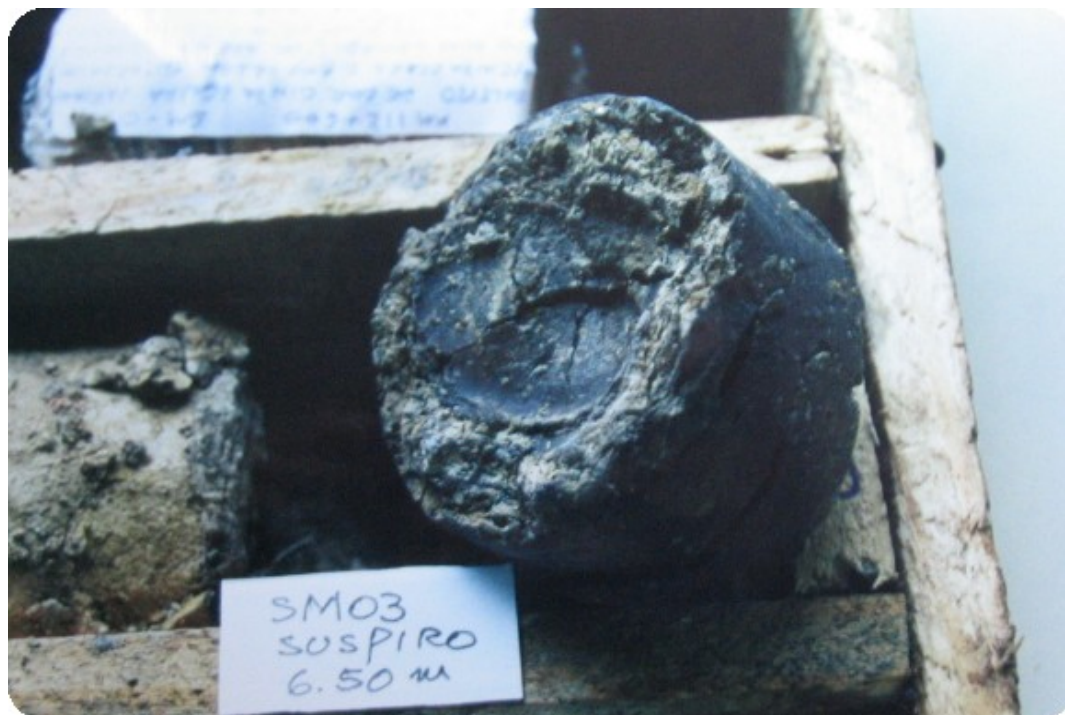
Figura A.6 – Testemunho da Sondagem SM -03, profundidade 6,50m (Argilito cinza escuro, lente intermediária).

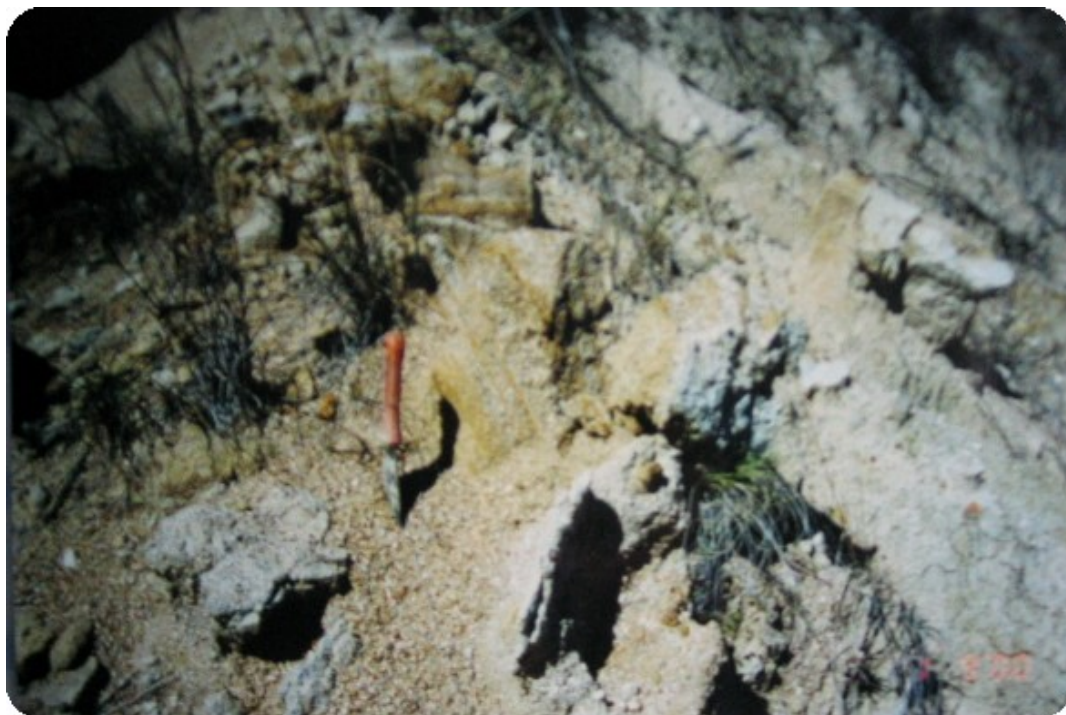
Figura A.9 – Areia grossa resultante da erosão no km 112 + 050.

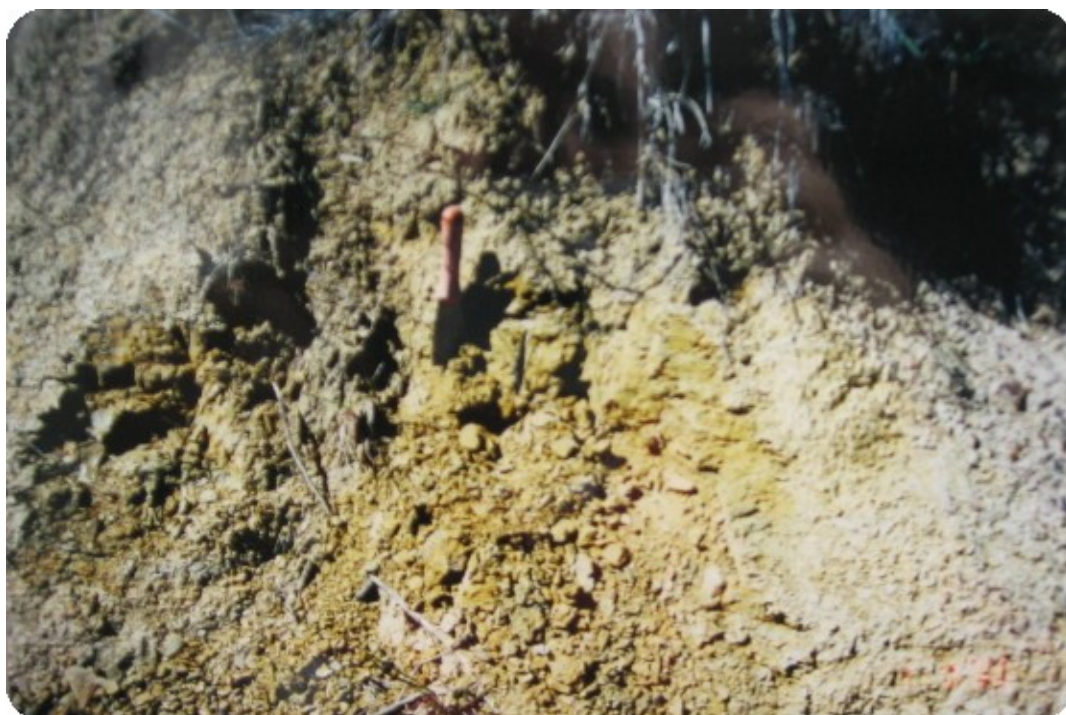
Figura A.10 – Silte cinza-amarelado que, devido á exposição às intempéries, se desagrega com facilidade.

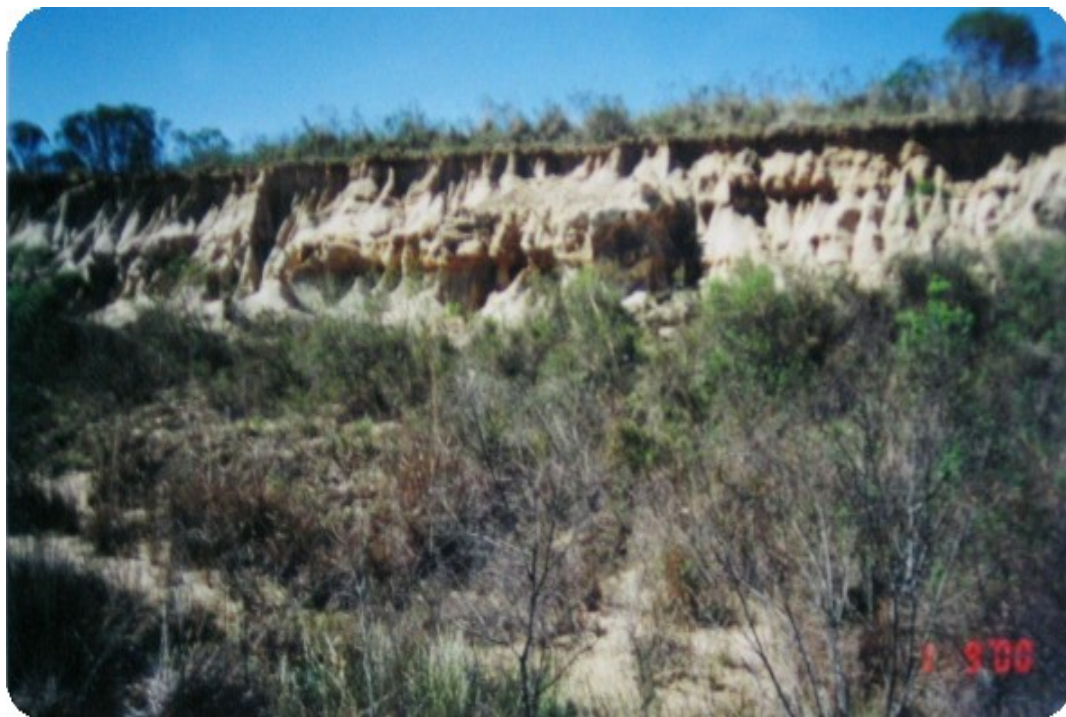
Figura A.11 – Erosão longitudinal no talude acima da banquetta no km 112 + 050.

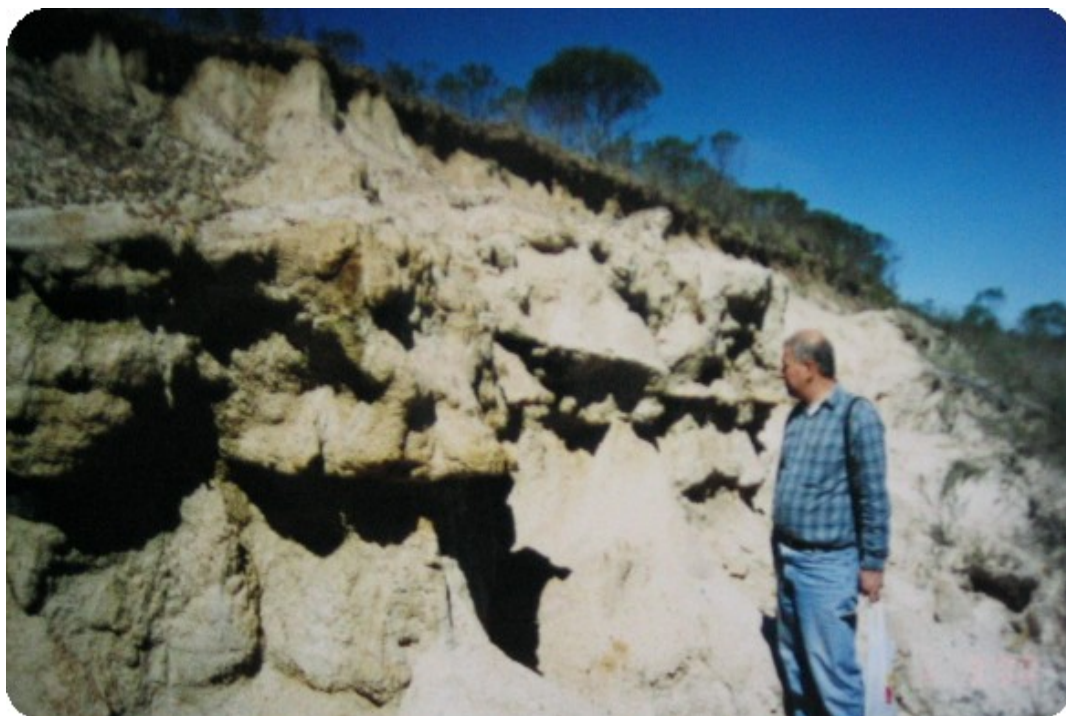
Figura A.12 – Erosão longitudinal no talude acima da banquetta no km 112 + 050.

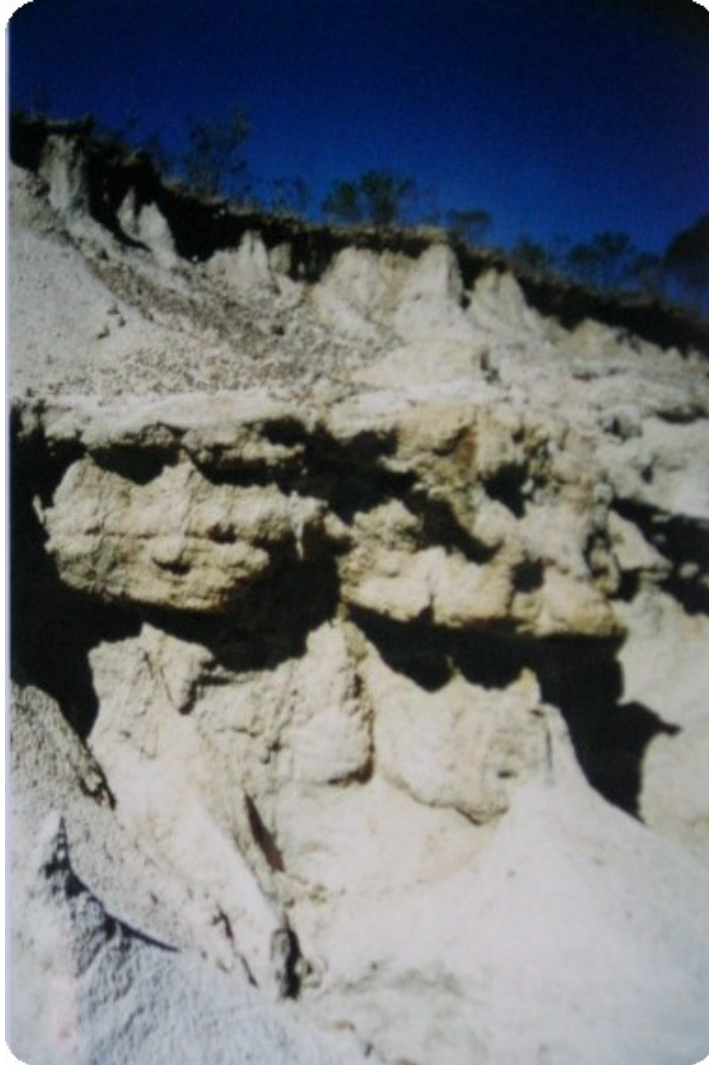
Figura A.13 – Erosão longitudinal no talude acima da banquetta no km 112 + 050.
