Introdução

Aços inoxidáveis são largamente empregados para uso em tubulações que transportam substâncias agressivas, graças a sua melhor resistência a corrosão (que é desenvolvida pela adição de no mínimo 12% de Cr). No entanto as zonas afetadas pelo calor (na solda) são pontos suscetíveis dos aços inoxidáveis, principalmente no grupo dos austeníticos, devido a precipitação de carbonetos ricos em cromo predispondo o aço a um processo de corrosão intergranular (ataque preferencial nos contornos de grão, dissolvendo essas regiões e desagregando os grãos e em consequência o material). As tubulações (feitas de aço inoxidável AISI 316L) de uma empresa de galvanização que conduzem uma solução de fluxagem rica em cloretos apresentou intensa deterioração, com pouco tempo de uso, principalmente nas proximidades das soldas.

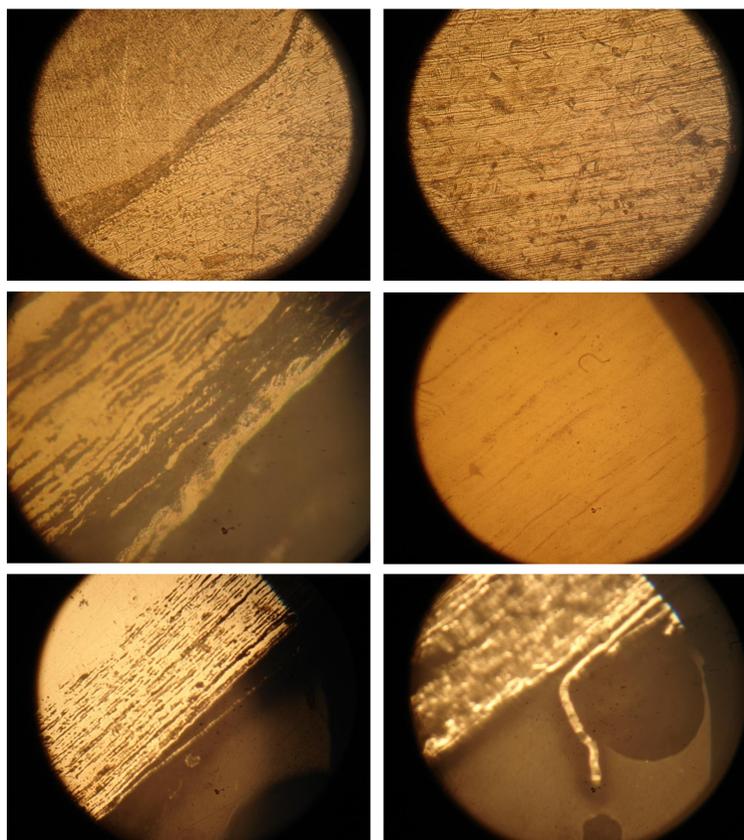
As imagens mostram que houve precipitação de carbonetos, alinhados, no sentido da conformação mecânica no entorno da solda (ZAC).

Esse alinhamento de carbonetos causou uma espécie de desfolhação no material, agravando o processo corrosivo.

O que também pode ser notado é uma estrutura dendrítica (estrutura bruta de fusão) na zona fundida, que também estaria suscetível a sofrer algum processo de corrosão, mas não se observou precipitação de carbonetos.
