ESCOLA DE ENGENHARIA  
ENGENHARIA DE MATERIAIS

**ESTUDO DE MATERIAL E ANÁLISE DE FALHA EM JUNTA DE  
EXPANSÃO DE UNIDADE DE CRAQUEAMENTO CATALÍTICO  
FLUIDIZADO DE RESÍDUO DE PETRÓLEO**

Dezembro de 2012.

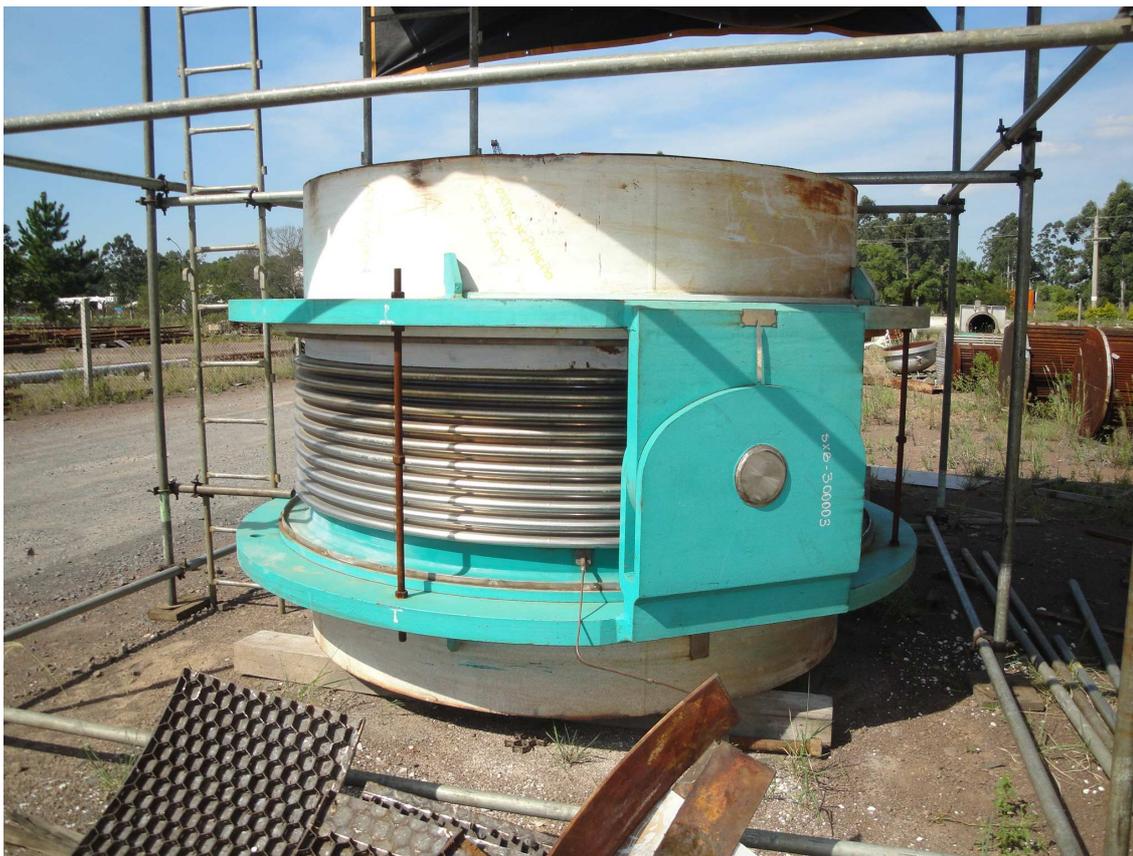
Figura 7 - Foto da junta SXB-300003 em estudo, removida do duto na parada de manutenção de 2010.

Devido a sua complexidade e alto custo, era esperado que esta junta operasse por cerca de 20 anos sem apresentar problemas, porém com menos de 5 anos, em sua primeira campanha, ocorreu a perfuração da primeira camada do fole e, por isso, é atualmente um caso de estudo.

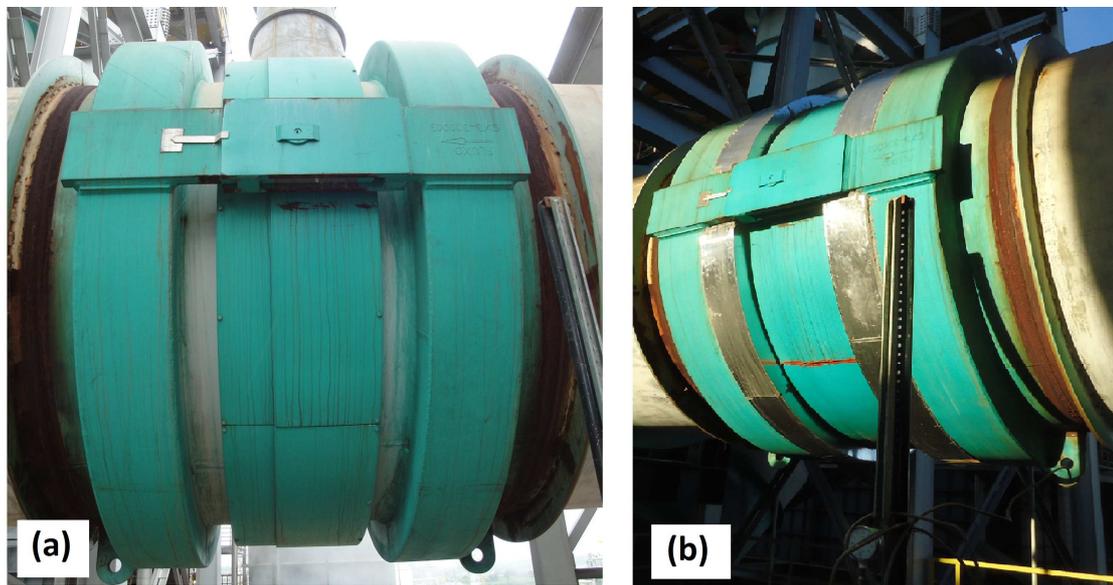
até hoje sem apresentar problemas. Sendo a única diferença a instalação de isolamento térmico extra em suas extremidades externas, por solicitação da equipe de inspeção de equipamentos, conforme Figura 14.

Figura 14 - SXB-300003 nova instalada em 2010; (a) sem isolamento térmico adicional; (b) após instalação do isolamento térmico adicional.

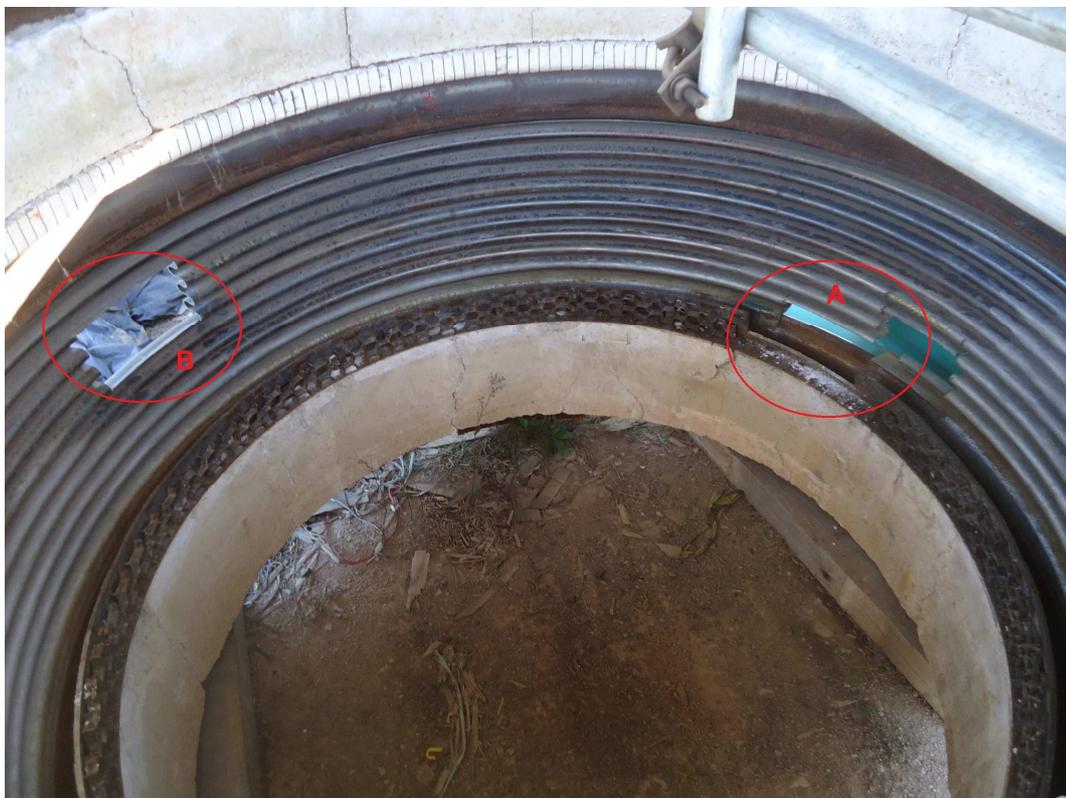
Figura 15 – Recortes realizados na SXB-300003 para avaliação e remoção de material para análises.

Com a realização dos recortes, indicados na Figura 15, verificou-se que a perda de espessura aconteceu apenas na região dos primeiros gomos (recorte A, Figura 15) na chapa interna do fole. Nos gomos acima (recorte B, Figura 15) não se observou perda de espessura considerável.

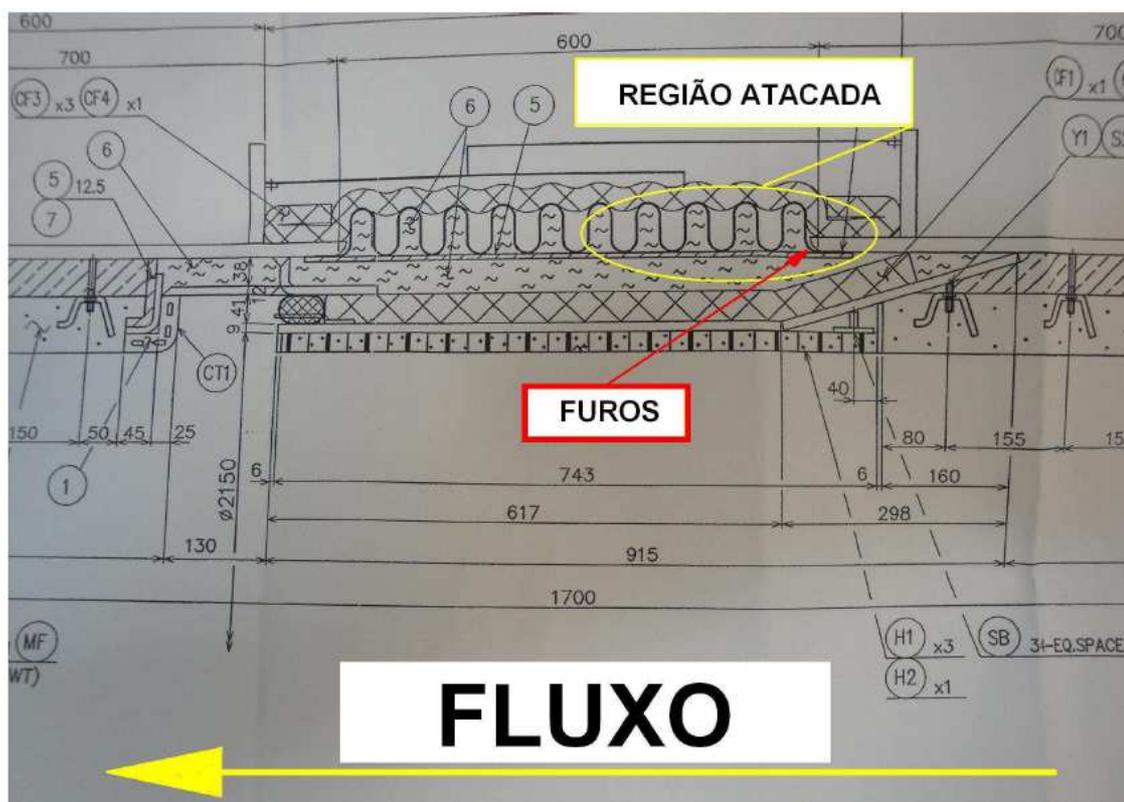
Após a remoção do material refratário, mantas de isolamento térmico e componentes internos, a junta foi inspecionada visualmente. Pode-se observar que a região dos primeiros gomos (de acordo com o sentido de fluxo) foi a mais danificada, apresentando um aspecto opaco, rugoso e desgaste considerado do INCONEL. Também foram localizados os pontos de perfuração da primeira lâmina do fole, sendo o maior, um rasgo de aproximadamente 10 x 1cm, transversal ao sentido de fluxo, no primeiro gomo do fole (Figura 19), em uma região radial entre 240° e 300° (Figura 20). A partir do 4º gomo, praticamente não se observou alterações no aspecto do material.

Figura 19 - Desenho indicando a região mais atacada e posição dos furos.

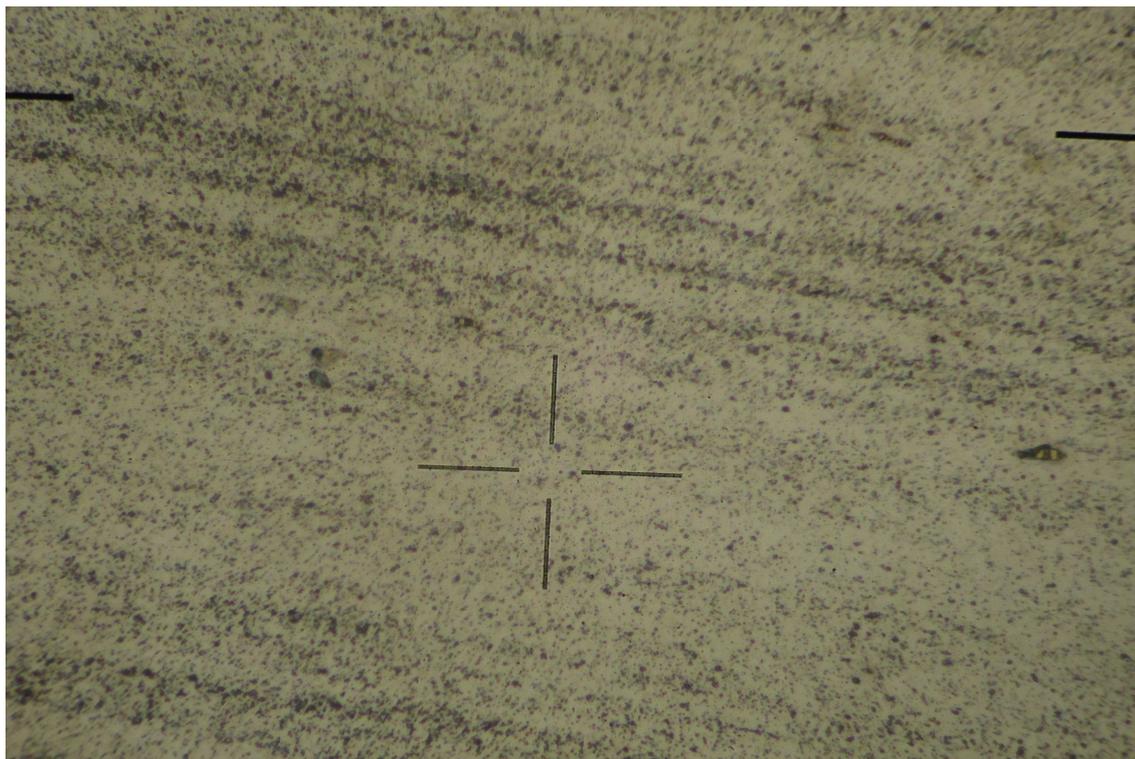
Figura 21 - Micrografia da amostra de INCONEL 625LCF retirada do fole externo da SXB-300003 (300x)

Observando a Figura 21, e comparando com a Figura 16, da seção 4.3.1.4, pode-se concluir que as chapas possuem microestrutura homogênea, não possuindo nenhum tratamento térmico superficial. Podemos observar, também, a presença de um número elevado de pontos escuros, provavelmente referentes a carbeto não dissolvidos na matriz. Note que a distribuição destes pontos pretos sugere a formação de linhas, as quais são provenientes do processo de conformação mecânica da chapa para confecção do fole.

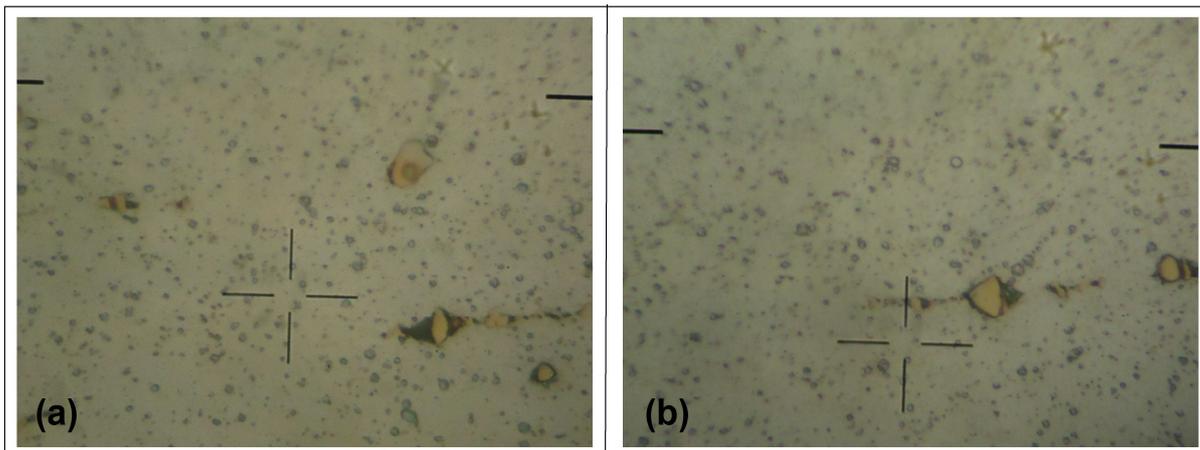
Figura 22 - INCONEL 625 LCF (1500x): (a) amostra da região corroída do fole; (b) amostra da região intacta do fole.

Embora o ataque realizado não tenha sido eficiente para revelar mais a fundo a microestrutura do material, já é possível verificar que não há diferença entre as amostras corroída (Figura 22a) e não corroída do fole (Figura 22b). Outro ponto importante a se destacar, foi a inexistência de trincas ao longo de toda a amostra observada, o que dá indícios de que o material não sofreu mecanismos de corrosão por Hidrogênio, CO e/ou CO<sub>2</sub> (cap. 3.5). Além de trincas por empolamento, a atmosfera a qual o material está exposto, poderia ter provocado corrosão transgranular e intergranular, todavia, estes aspectos também não foram percebidos nas micrografias realizadas.

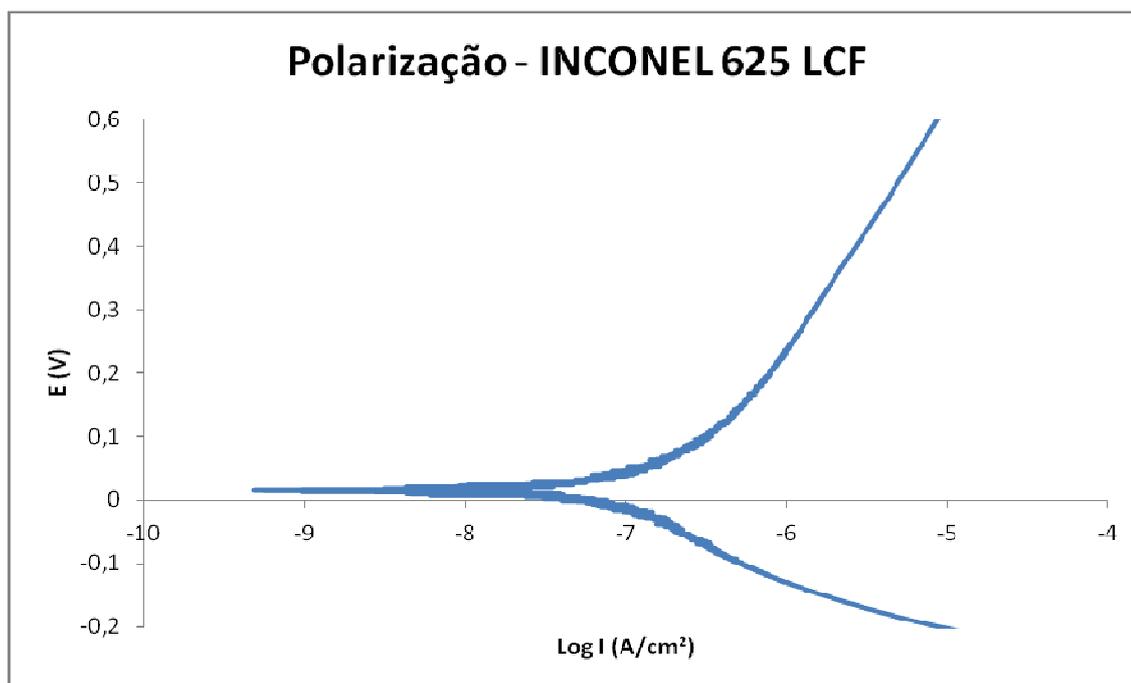
Figura 23 - Curva de polarização potencioestática do INCONEL 625 LCF. Média das amostras após 10min de imersão em H<sub>2</sub>SO<sub>4</sub> 0,1M.

Nota-se que o INCONEL 625 LCF apresenta um potencial de corrosão positivo, em torno de 0,03 V. Quanto mais positivo o potencial de corrosão, mais nobre é o metal, o que significa dizer que mais difícil é a sua oxidação.

Também se observou que não há indicativos de passivação do metal, visto que não existe uma zona de estabilização da corrente. Porém, fica evidente que a corrente de corrosão é muito baixa, em torno de  $8 \times 10^{-8}$  A/cm<sup>2</sup>. Este valor de densidade de corrente é uma média dos valores encontrados nas curvas de polarização realizadas e foi determinado conforme o método da extrapolação de Tafel, descrito no item 3.4.2.1 deste trabalho, através do software GPES Manager. Abaixo, na Figura 24, duas curvas traçadas com o auxílio do software para obtenção da densidade de corrente de corrosão.

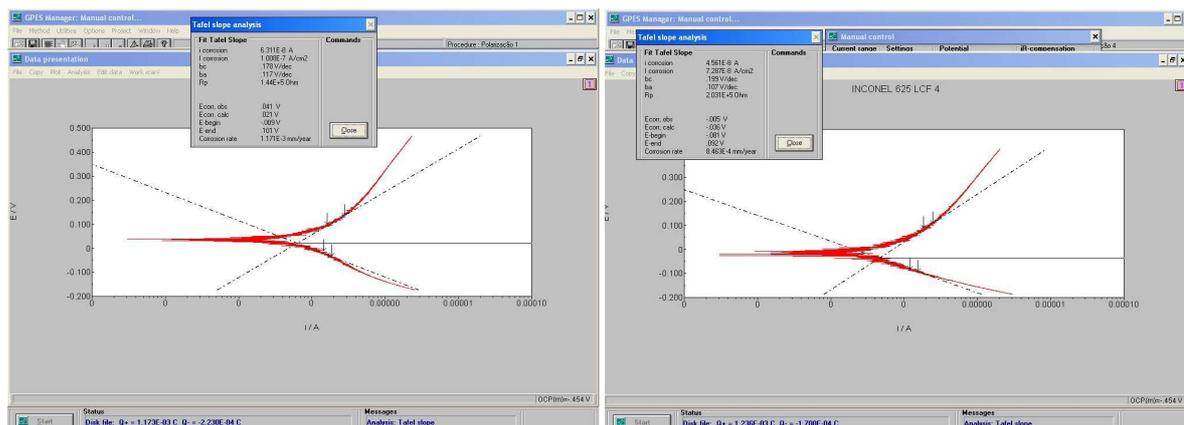
Figura 24 - INCONEL 625 LCF. Determinação das retas de Tafel através de software para obtenção da corrente de corrosão.

Devido a complexidade desta liga é bastante difícil determinar a taxa de corrosão exata, porém, para este meio e tendo em vista a densidade de corrente encontrada, é possível propor valores na ordem de dezenas de micrometros por ano.

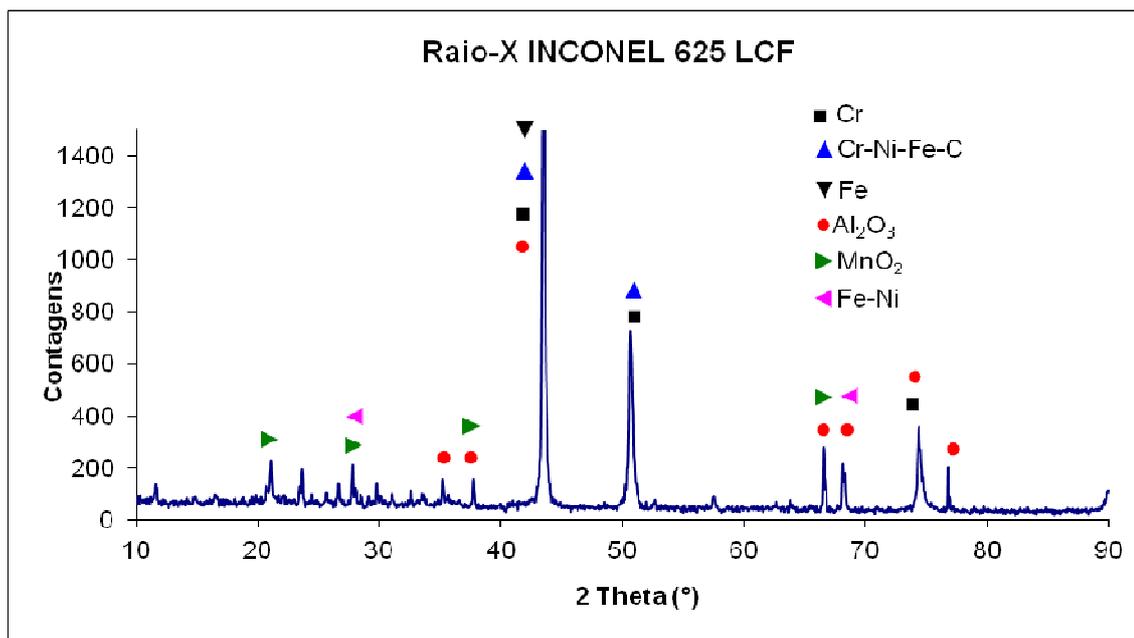
Figura 25 - Difratoograma de depósito presente sobre a chapa de INCONEL 625 LCF na região danificada.

Analisando o espectro, nota-se principalmente a existência de picos referentes a elementos de ligas metálicas e óxidos. É possível atribuir a existência dos picos das ligas, Aço-Carbono-Ferro-Níquel (Cr-Ni-Fe-C), Ferro-Níquel (Fe-Ni), Ferro Gama (Fe) e Cromo (Cr), há própria constituição do INCONEL 625 LCF. É importante ressaltar que a grande intensidade dos picos posicionados em  $2\theta$   $43,5^\circ$  e  $50,7^\circ$  pode ter prejudicado a identificação de picos menores que pudessem ser relacionados a amostra. Um dos fatores que pode ter influenciado o aumento destes picos é o de que a ferramenta utilizada para raspagem do depósito foi de Aço-Carbono e esta pode ter se desgastado e provocado um adicional de Ferro à amostra.
